## INSPECCIÓN PUENTE INTERCAMBIO BELÉN

Noviembre, 2022

Puente:	Intercambio vial Belén	Territorial:	(01) Antioquia	Identificación:	
Carretera:	Autopista Medellín-Bogotá	PR:	37+200	Fecha:	2022.11.21
		Inspector:	Devimed S.A.

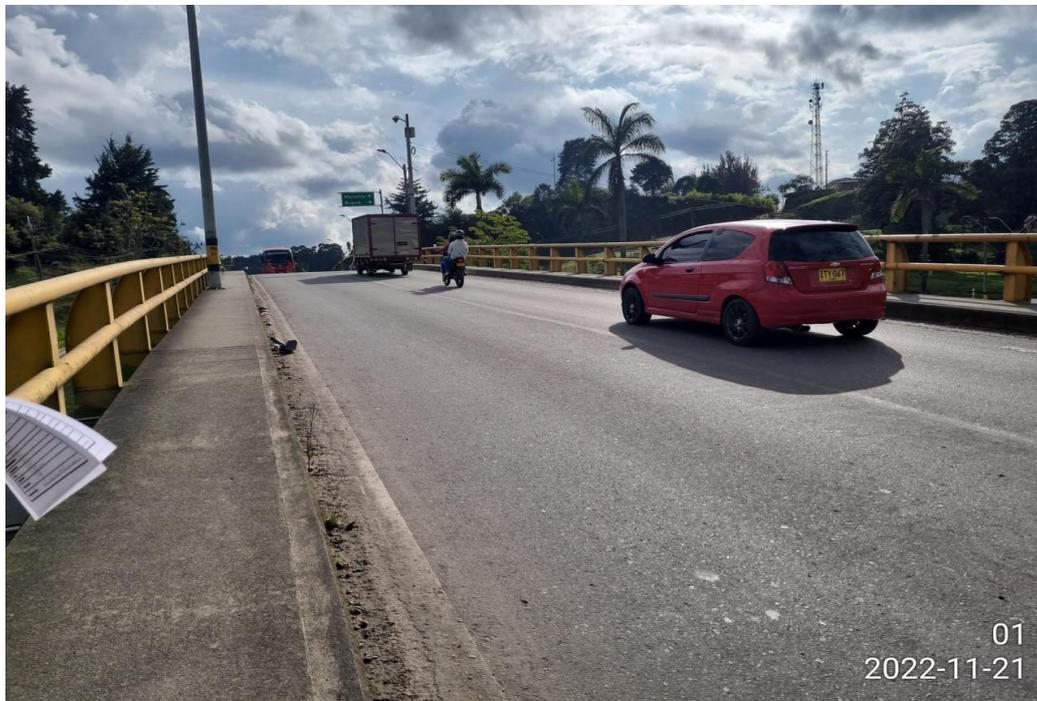
Superficie del puente:

Componente	Calificación	Insp. Esp.	No. de fotos	OBSERVACIONES
1. Superficie del Puente	1		01	Falta demarcación de la señalización horizontal y se presentan abultamientos leves en la carpeta de rodadura.

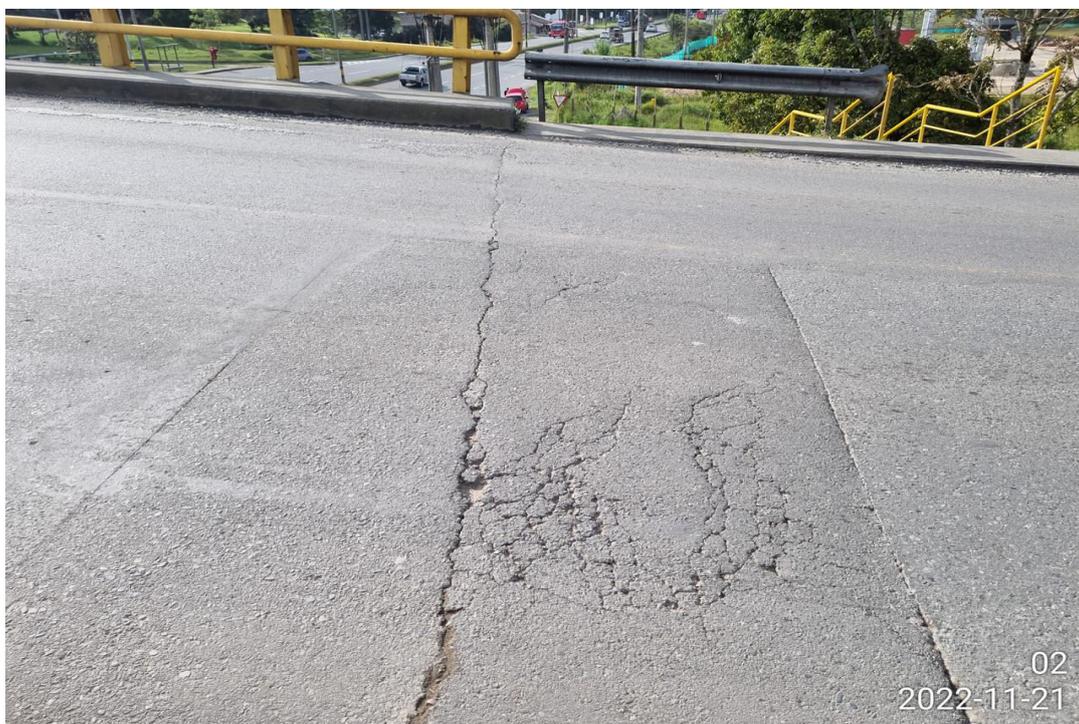
Juntas de expansión:

2. Juntas de expansión	2	x	02	Se aprecia una notable reflexión de las juntas de expansión que van en crecimiento
3. Andenes / Bordillos	0		03	Tanto los andenes como los bordillos se encuentran en buen estado.

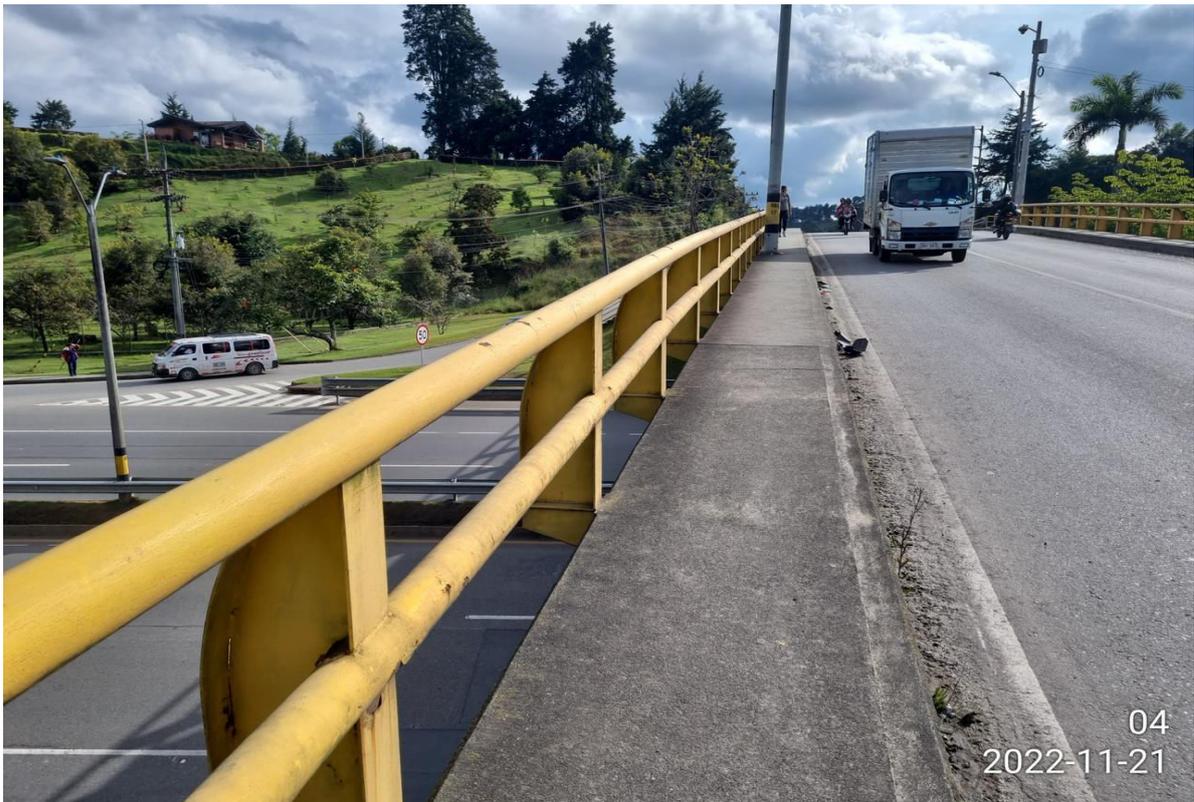
Barandas :

4. Barandas	1		04	Las barandas se encuentran en buen estado, no presentan deformaciones por impacto pero si un bajo descascamiento en la pintura que genera oxidación. Además, se encuentran debidamente empotradas a la estructura.

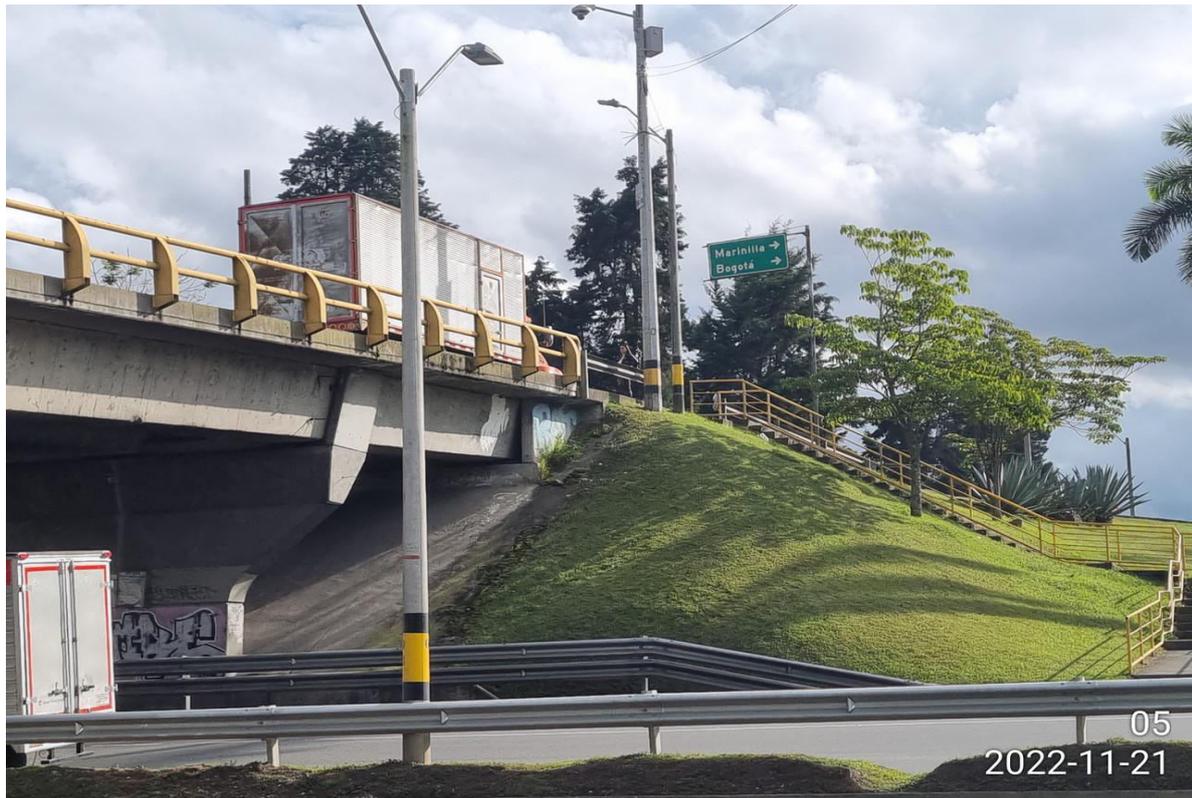
Conos y taludes:

5. Conos / Taludes	0		05	Presentan suciedad menor. Están revestidos y se encuentran en buen estado.
6. Aletas				N/A
7. Estribos	1		06	Se encuentran en buen estado.

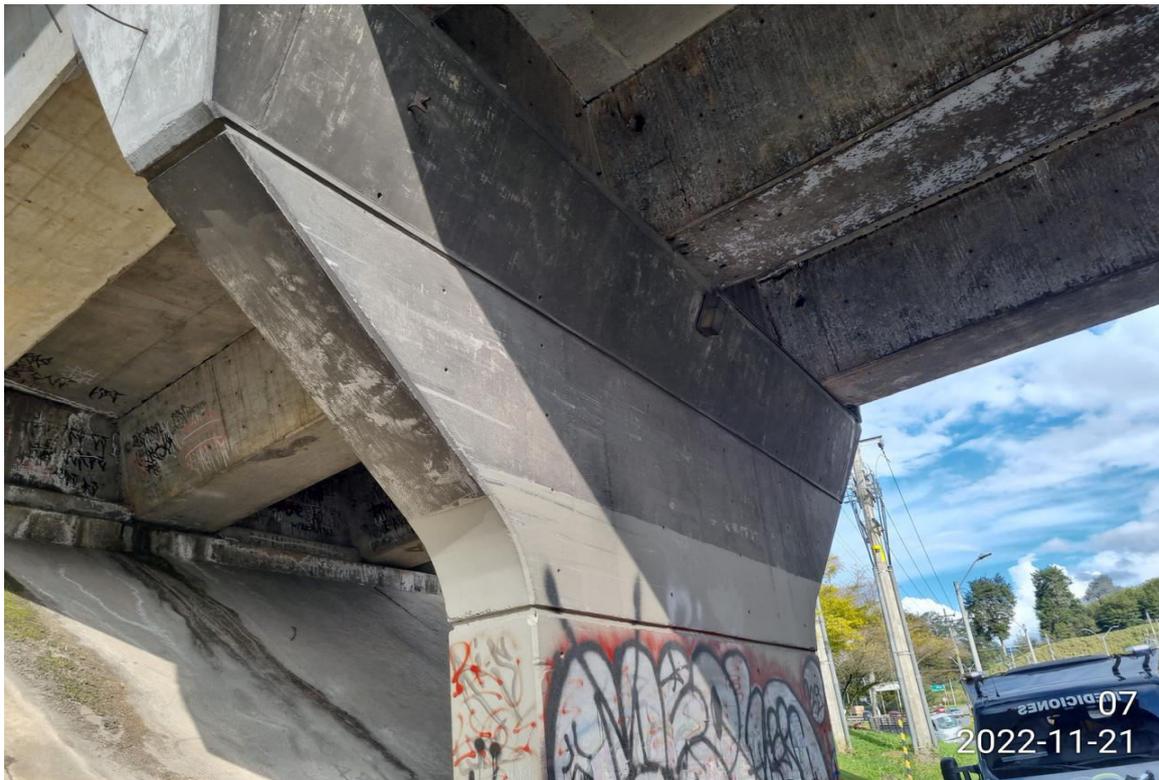
Pilas:

8. Pilas	0		07	Están en buen estado.
9. Apoyos	0		08	Los apoyos tanto intermedios como extremos encontrados son placas de neopreno, no presentan irregularidades que puedan indicar sobrecargas.

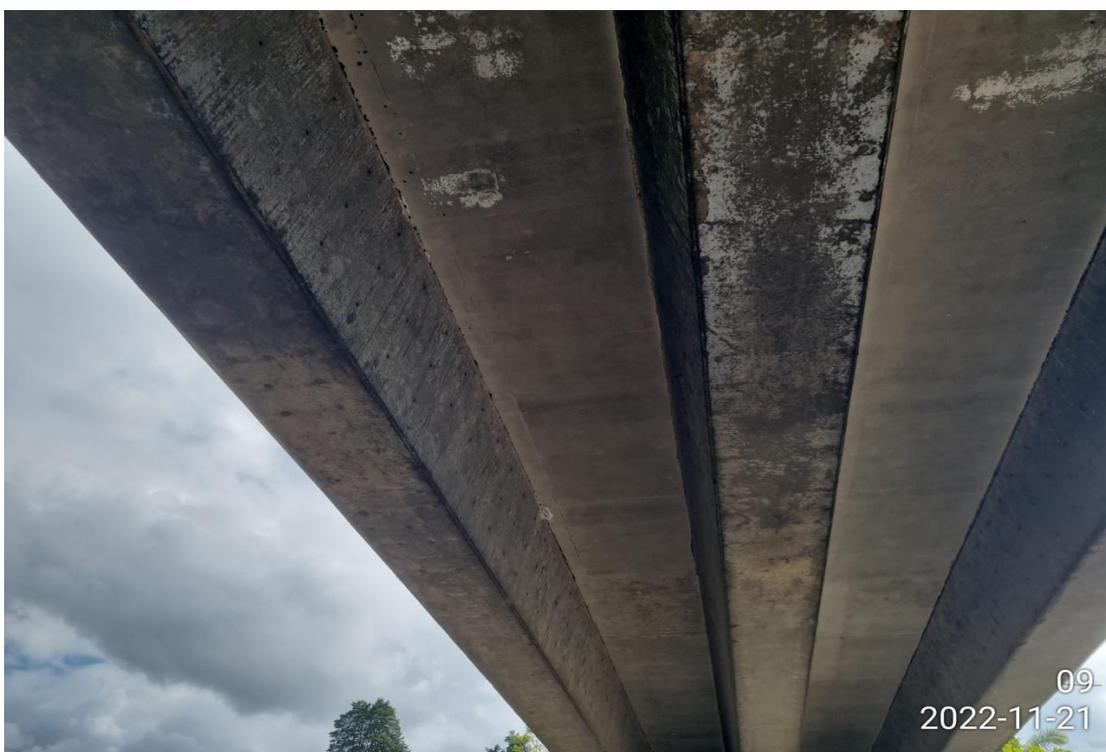
Losa:

10. Losa	1		09	La losa se encuentra en buen estado, presenta suciedad leve y lesiones químicas mínimas.
11. Vigas/Largueros/Diafragmas	0		10	Las vigas no presentan agrietamiento o algún indicio que nos lleve a pensar que existen fallas estructurales.

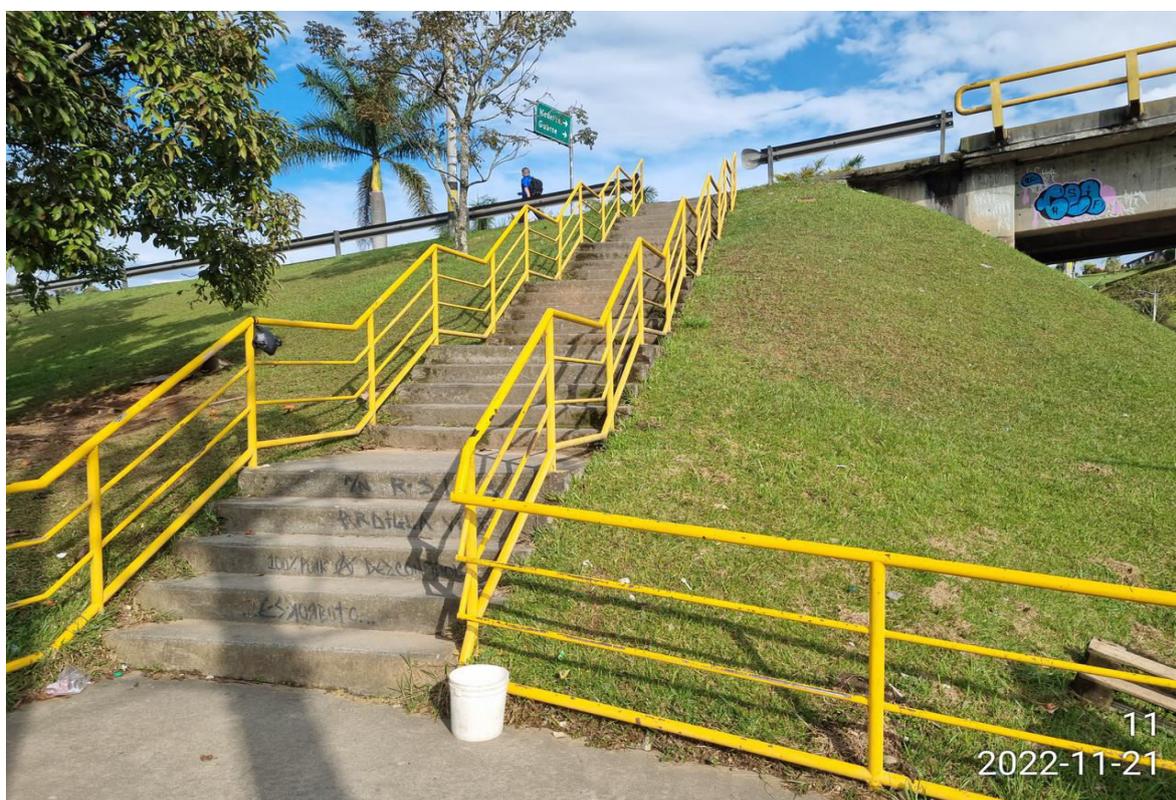
12. Elementos de arco				N/A
13. Cables/Pendolones/Torres/Macizos				N/A
14. Elementos de armadura				N/A
15. Cauce				N/A
16. Otros elementos			11	Las escaleras se encuentran en buen estado

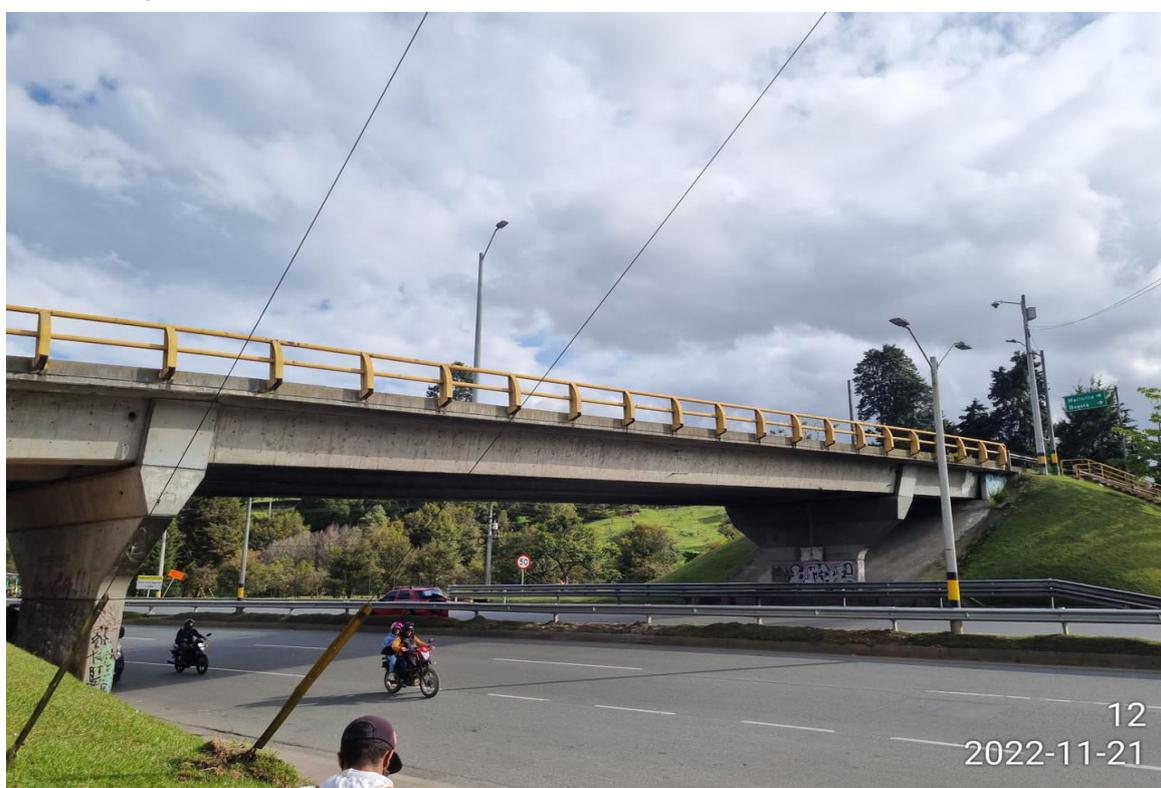
17. Puente en general	1		12	El puente se encuentra en buen estado funcional, requiere limpieza y atención a la reflexión de juntas
