## INSPECCIÓN PUENTE INTERCAMBIO GUARNE

#### Inventario e Inspección Principal de Puentes

| Puente: | Intercambio Guarne | Territorial: | (01) Antioquia | Identificación: | 01-6005-115.00 |
| Carretera: | Autopista Medellín-Bogotá | PR: | 22+420 | Fecha: | 2022.11.23 |

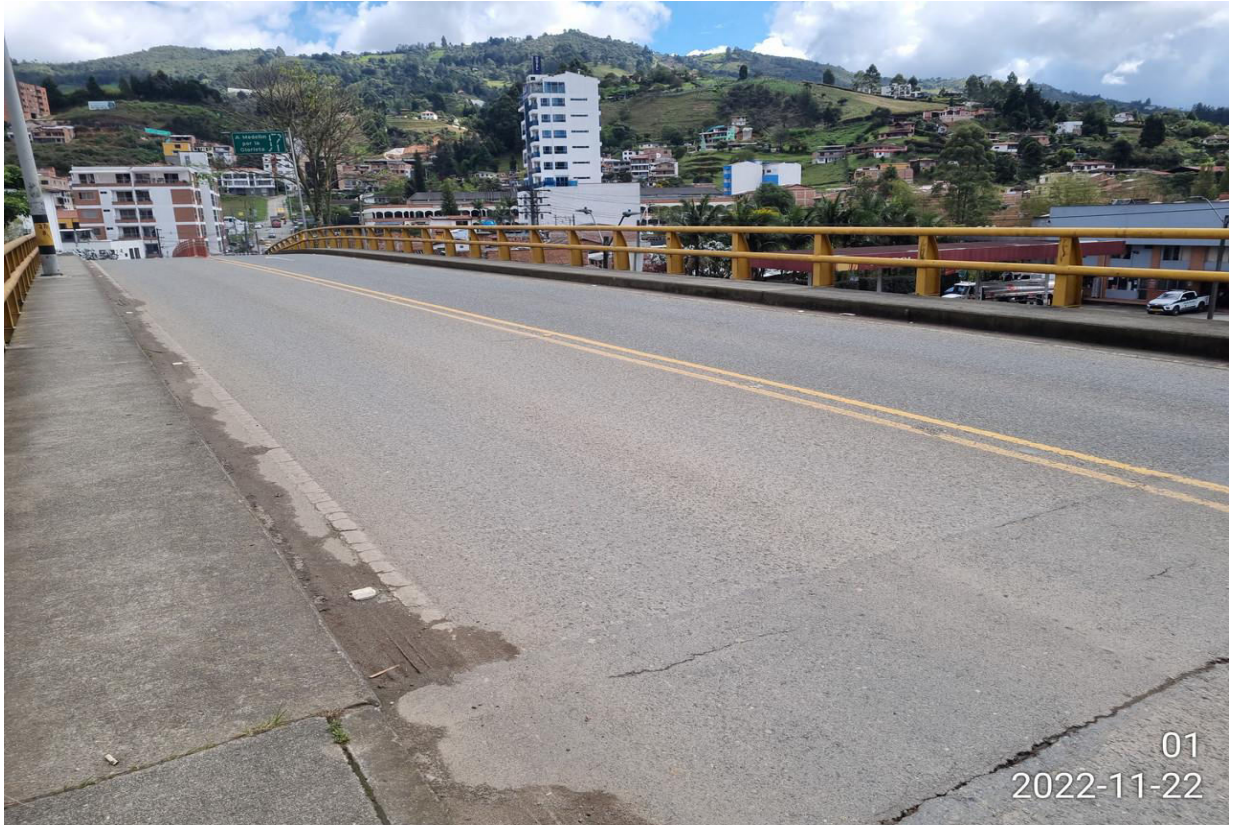
Superficie del puente:

| Componente | Calificación | Insp. Esp. | No. de fotos | OBSERVACIONES |
|---|---|---|---|---|
| 1. Superficie del Puente | 1 | | 01 | La capa de rodadura presenta daños superficiales, se encuentran fisuras transversales y descascamiento de grado moderado |

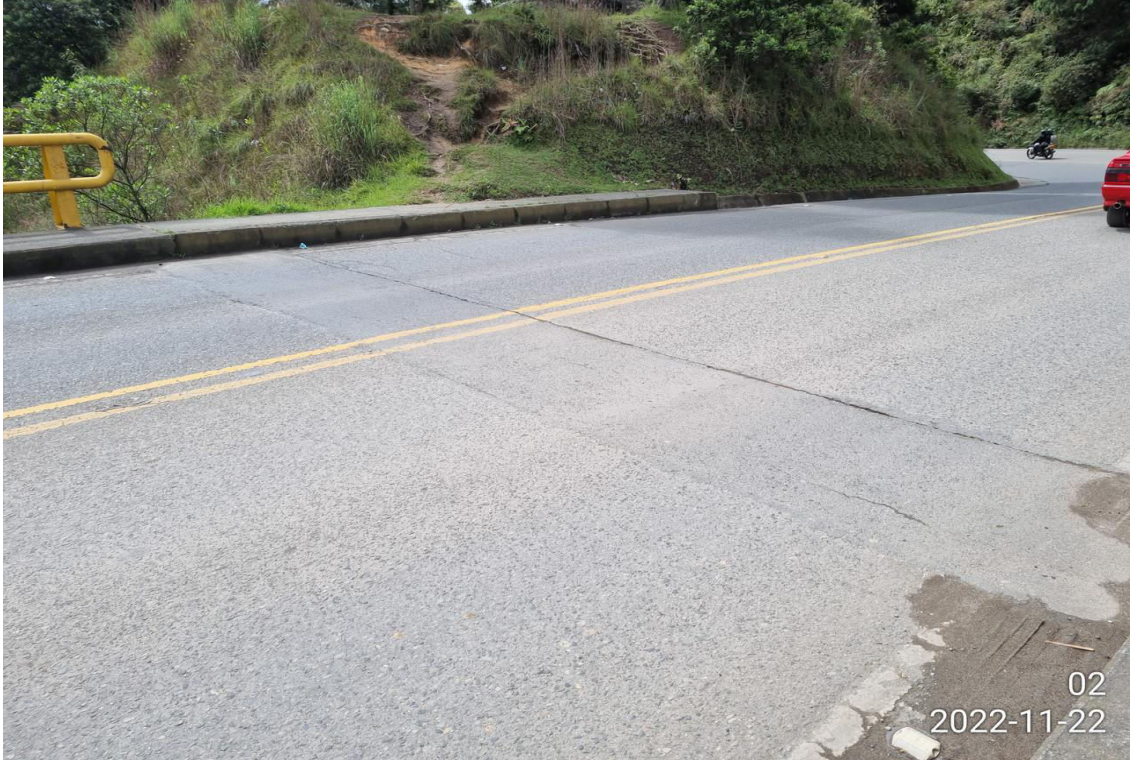
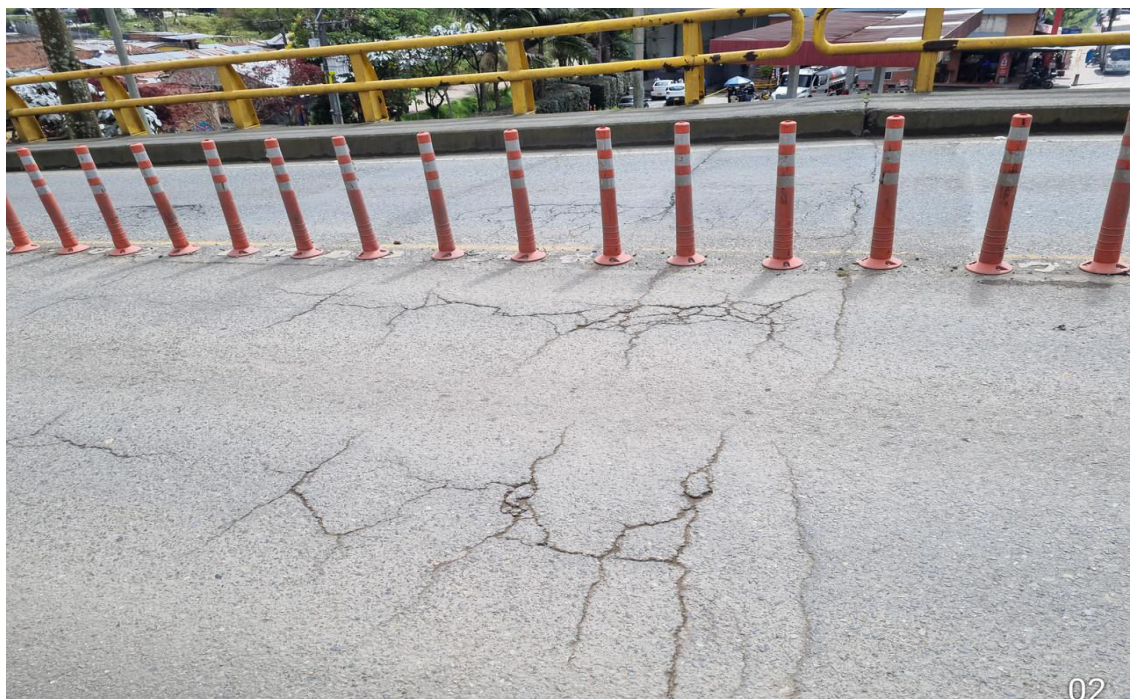
Juntas de expansion:

| Componente | Calificación | Insp. Esp. | No. de fotos | OBSERVACIONES |
|---|---|---|---|---|
| 2. Juntas de expansión | 2 | x | 02 | La inspección a la juntas de expansión no es posible debido a que estas se encuentran cubiertas con mezcla asfáltica. Sin embargo se aprecia reflexión de la junta en la capa de rodadura acompañada de fisuración en los alrededores. |

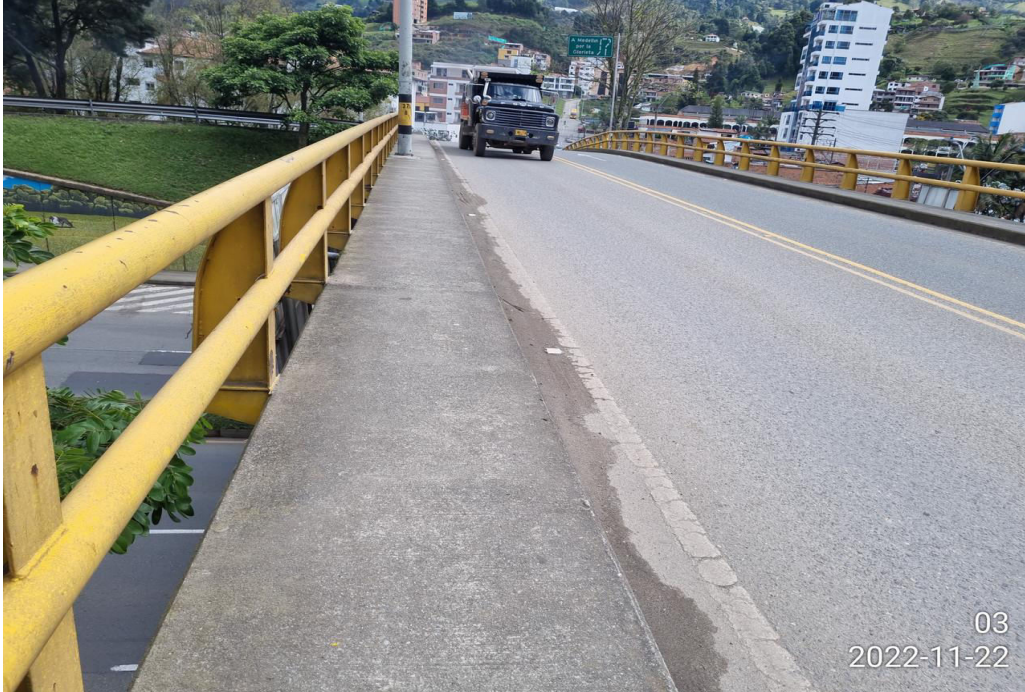
Andenes/ bordillos:

| Componente | Calificación | Insp. Esp. | No. de fotos | OBSERVACIONES |
|---|---|---|---|---|
| 3. Andenes / Bordillos | 0 | | 03 | Tanto los andenes como los bordillos se encuentran en buen estado, no presentan fisuras de alta severidad. |

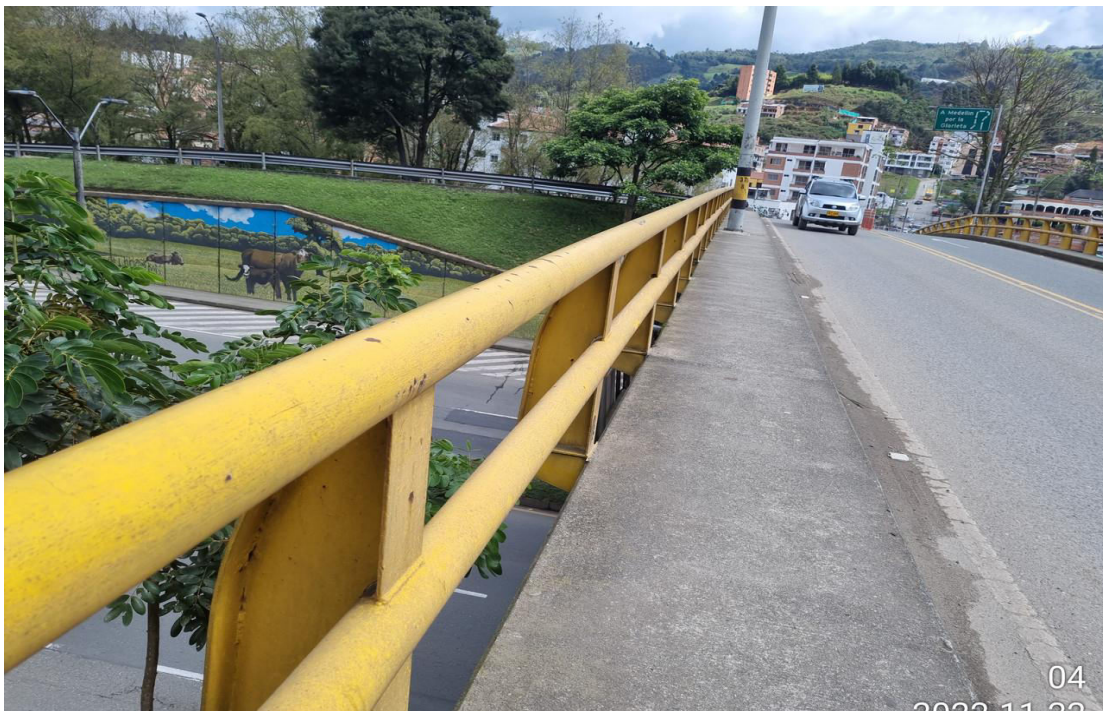
| Componente | Calificación | Insp. Esp. | No. de fotos | OBSERVACIONES |
|---|---|---|---|---|
| 4. Barandas | 0 | | 04 | Las barandas se encuentran en buen estado, no presentan deformaciones por impacto pero sí descascamiento en la pintura y oxidación leve, requiere limpieza. Se encuentran bien empotradas a la estructura |

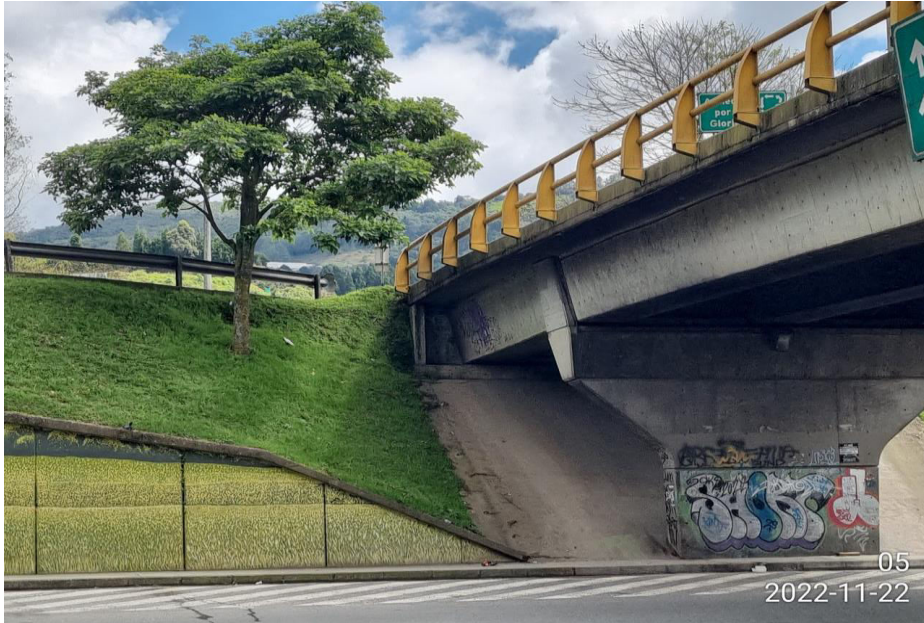
Conos y taludes:

| Componente | Calificación | Insp. Esp. | No. de fotos | OBSERVACIONES |
|---|---|---|---|---|
| 5. Conos / Taludes | 0 | | 05 | Presentan suciedad menor. |

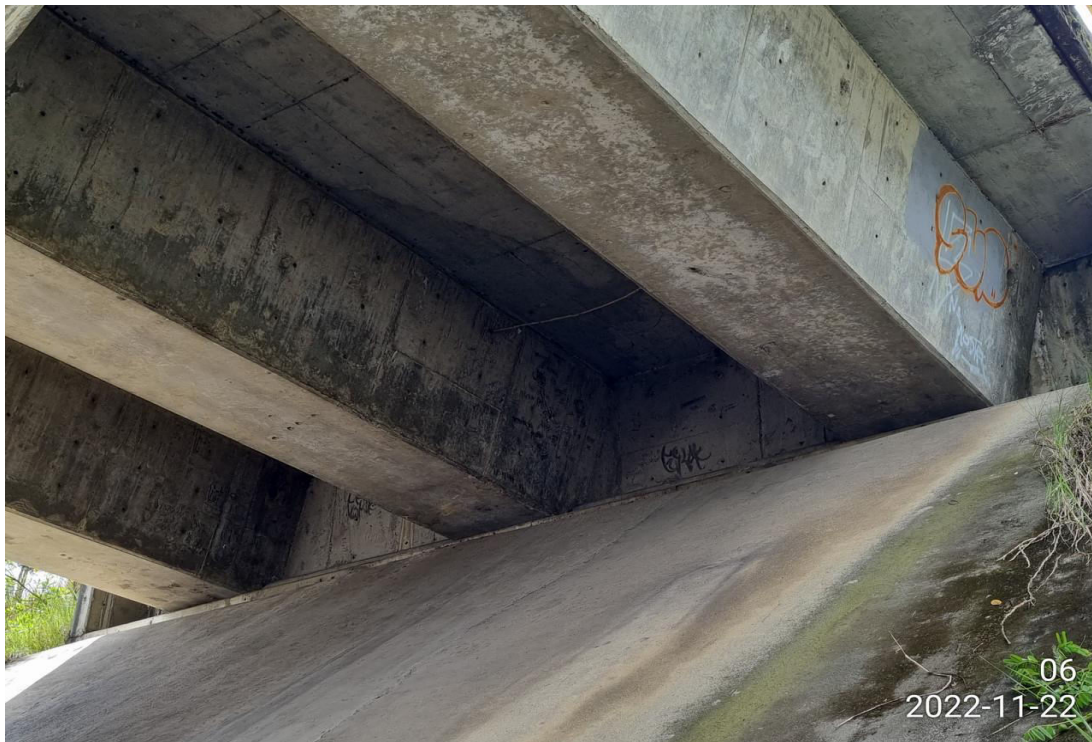
Estribos:

| Componente | Calificación | Insp. Esp. | No. de fotos | OBSERVACIONES |
|---|---|---|---|---|
| 7. Estribos | 0 | | 06 | En buen estado. Requieren limpieza y mantenimiento menor. |

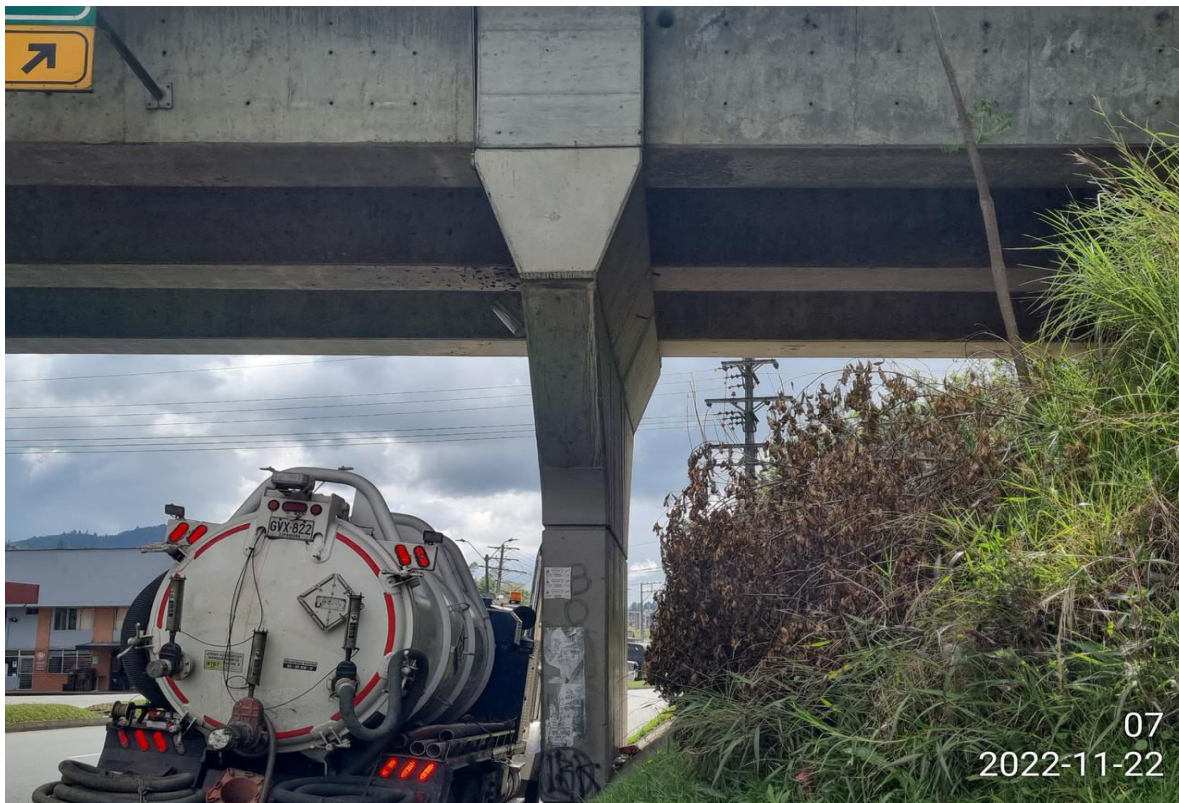
Pilas:

| Componente | Calificación | Insp. Esp. | No. de fotos | OBSERVACIONES |
|---|---|---|---|---|
| 8. Pilas | 0 | | 07 | En buen estado. Presentan suciedad menor. |

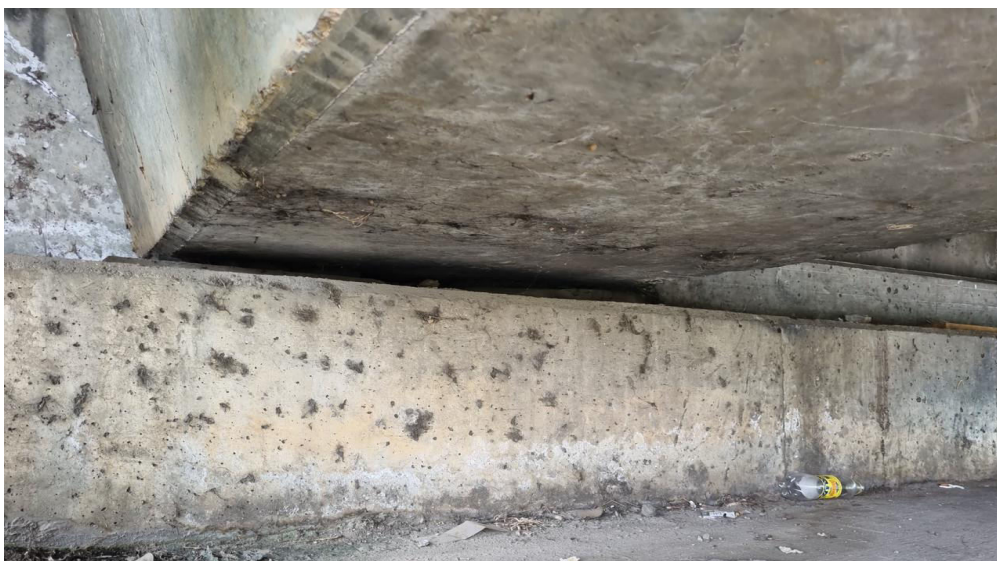
Apoyos:

| Componente | Calificación | Insp. Esp. | No. de fotos | OBSERVACIONES |
|---|---|---|---|---|
| 9. Apoyos | 0 | | 08 | Los apoyos tanto intermedios como extremos encontrados son placas de neopreno, no presentan irregularidades que puedan indicar sobrecargas. |

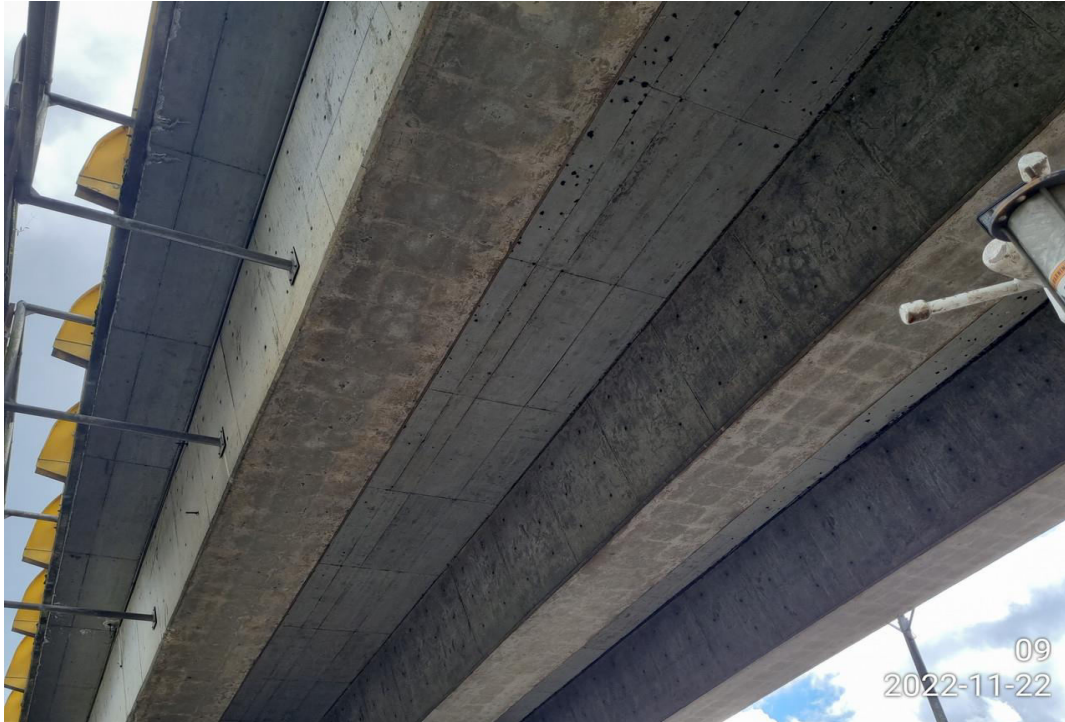
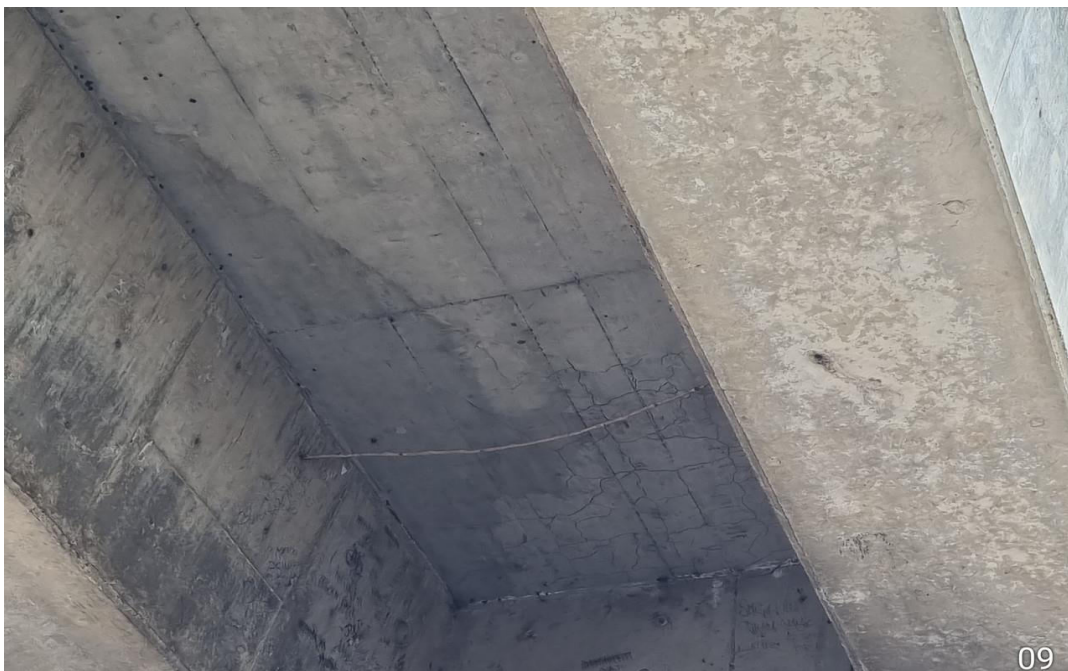
Losa:

| Componente | Calificación | Insp. Esp. | No. de fotos | OBSERVACIONES |
|---|---|---|---|---|
| 10. Losa | 1 | | 09 | Presenta fisuraciones mecánicas mínimas y un agrietamiento mayor en el costado occidental, no se evidencian lesiones químicas ni biológicas. |

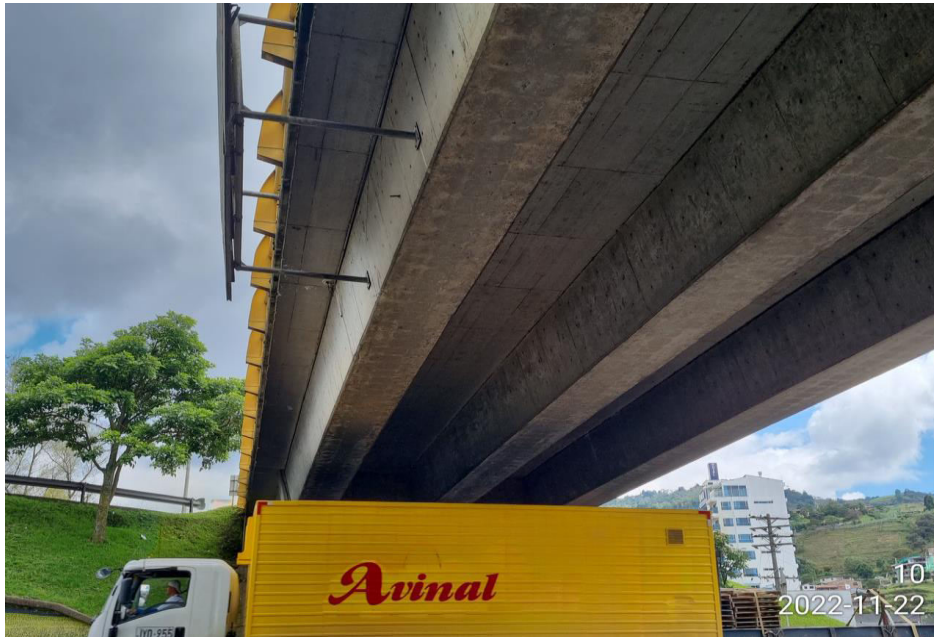
Vigas:

| Componente | Calificación | Insp. Esp. | No. de fotos | OBSERVACIONES |
|---|---|---|---|---|
| 11. Vigas/Largueros/Diafragmas | 0 | | 10 | Las vigas son de tipo cajón, embebidas en la losa. Presentan suciedad leve |

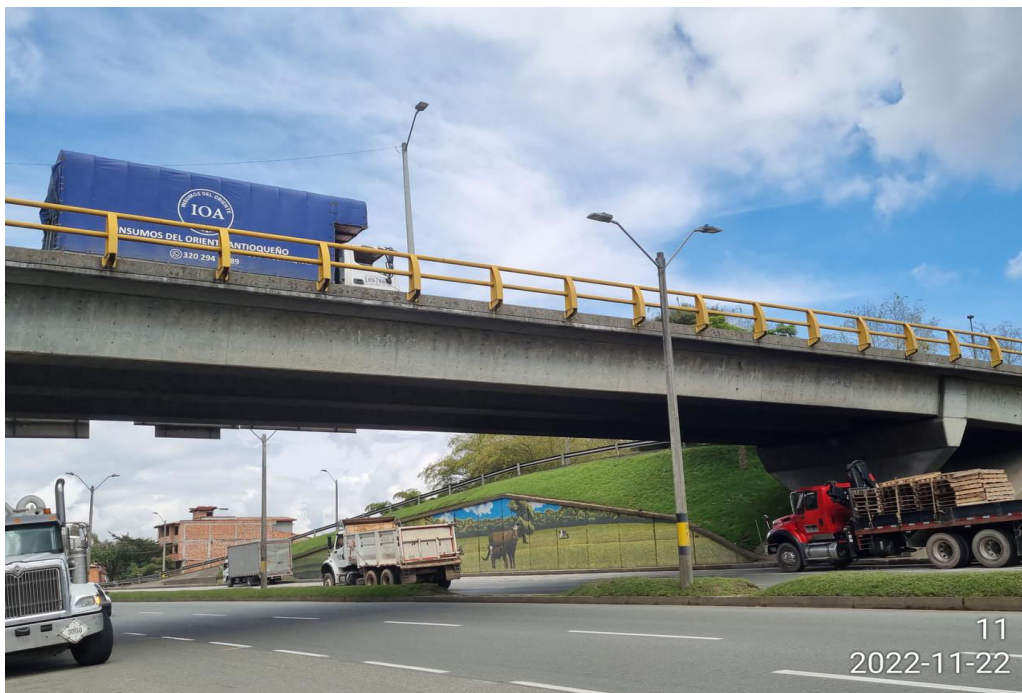
Puente en general:

| Componente | Calificación | Insp. Esp. | No. de fotos | OBSERVACIONES |
|---|---|---|---|---|
| 17. Puente en general | 0 | | 11 | El puente se encuentra en buen estado estructural y funcional. Requiere mantenimiento en la señalización horizontal |
