## INSPECCIÓN PUENTE INTERCAMBIO MARINILLA

Noviembre, 2022

**INSTITUTO NACIONAL DE VIAS**  
Sistema de Administración de Puentes Colombianos - SIPUCOL -  
**Inventario e Inspección Principal de Puentes**

| Puede: Intercambio vial Marinilla | Territorial: (01) Antioquia | Identificación: |

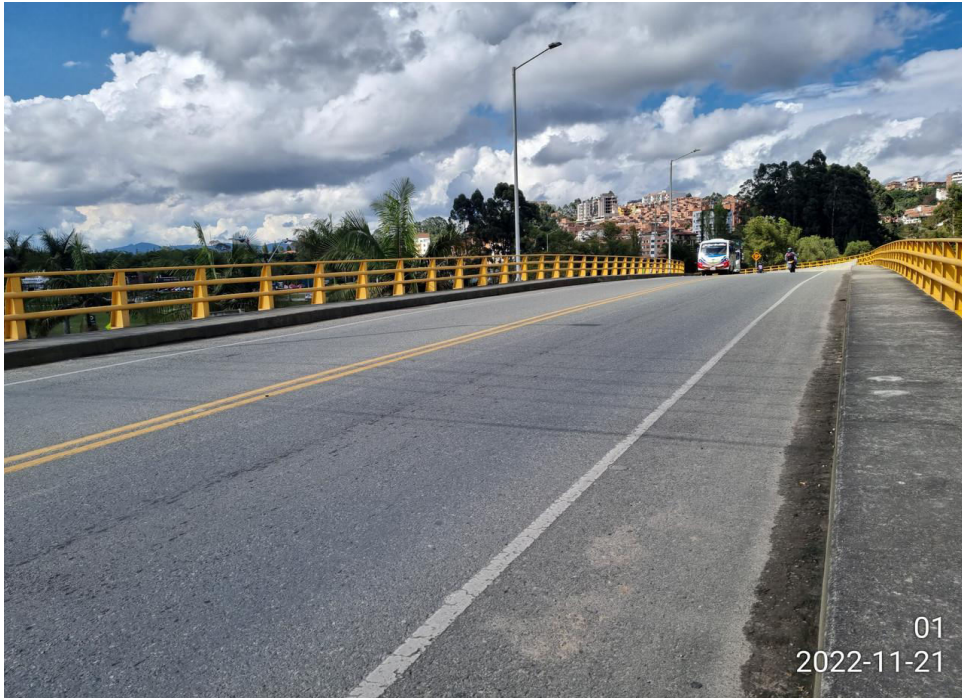
Superficie del puente:

| Componente | Calificación | Insp. Esp. | No. de fotos | OBSERVACIONES |
|---|---|---|---|---|
| 1. Superficie del Puente | 1 | | 01 | La carpeta de rodadura se encuentra en buen estado, no presenta baches, hundimientos o agrietamientos significativos, sin embargo, si presenta perdidas de agregado leves |

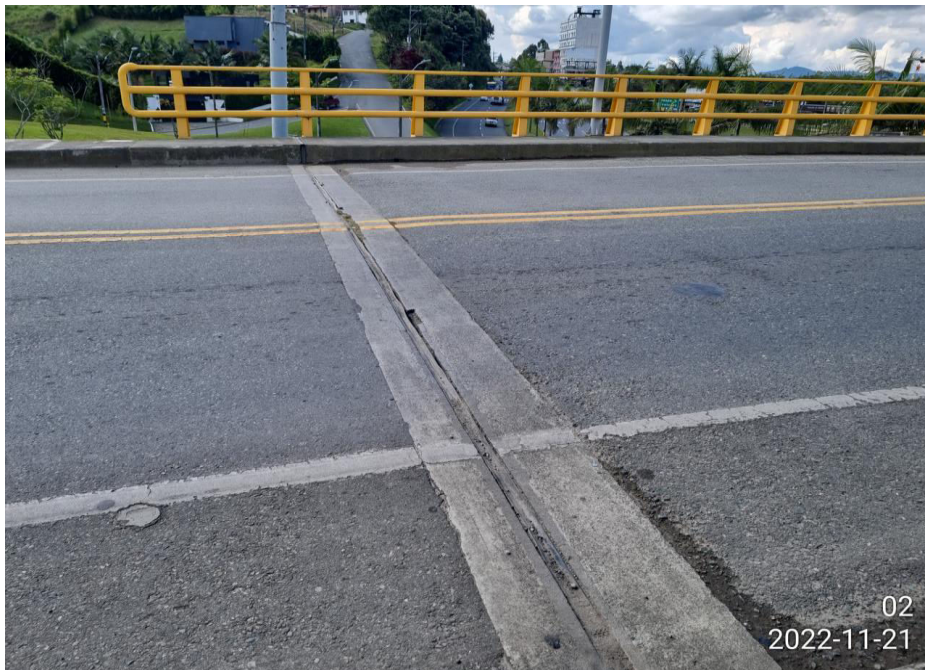
Juntas de expansión:

| Componente | Calificación | Insp. Esp. | No. de fotos | OBSERVACIONES |
|---|---|---|---|---|
| 2. Juntas de expansión | 2 | | 02 | Estado aceptable pero se presenta desportillamiento |

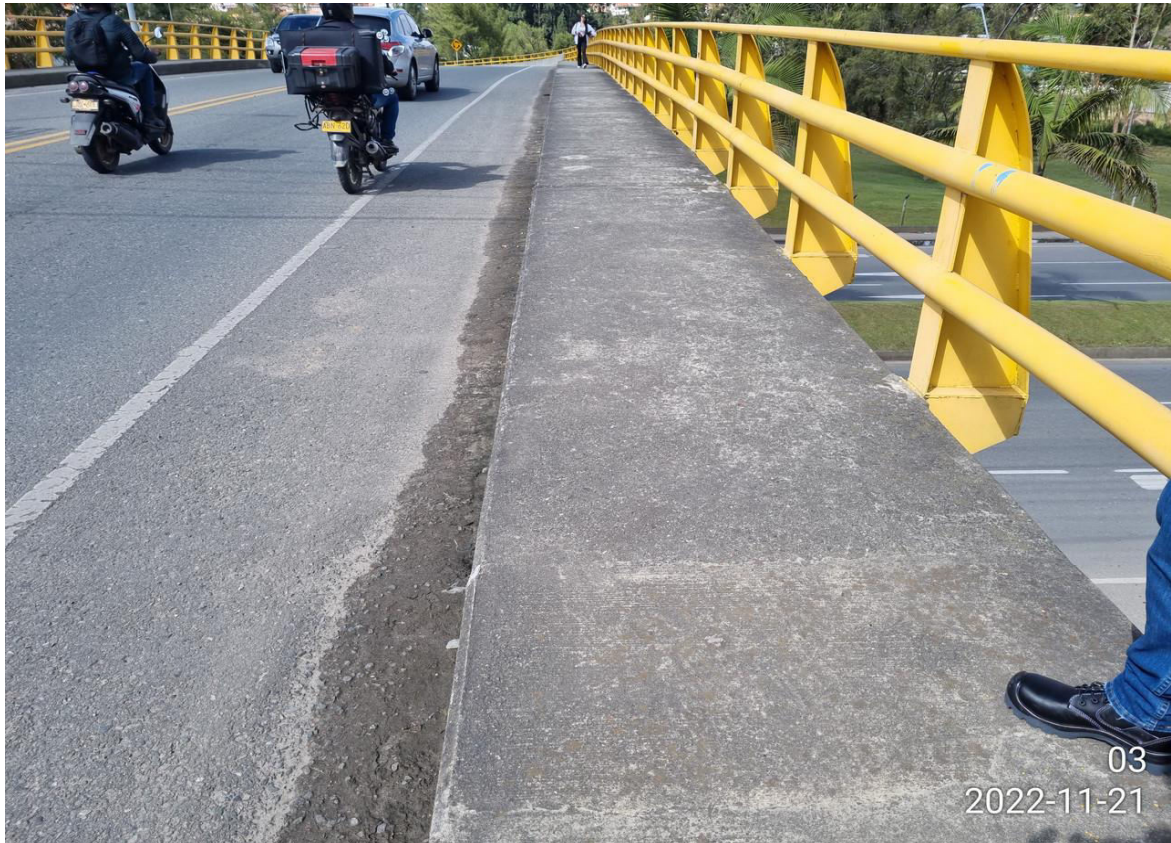
Andenes / bordillos:

| Componente | Calificación | Insp. Esp. | No. de fotos | OBSERVACIONES |
|---|---|---|---|---|
| 3. Andenes / Bordillos | 0 | | 03 | Tanto los andenes como los bordillos se encuentran en buen estado. |

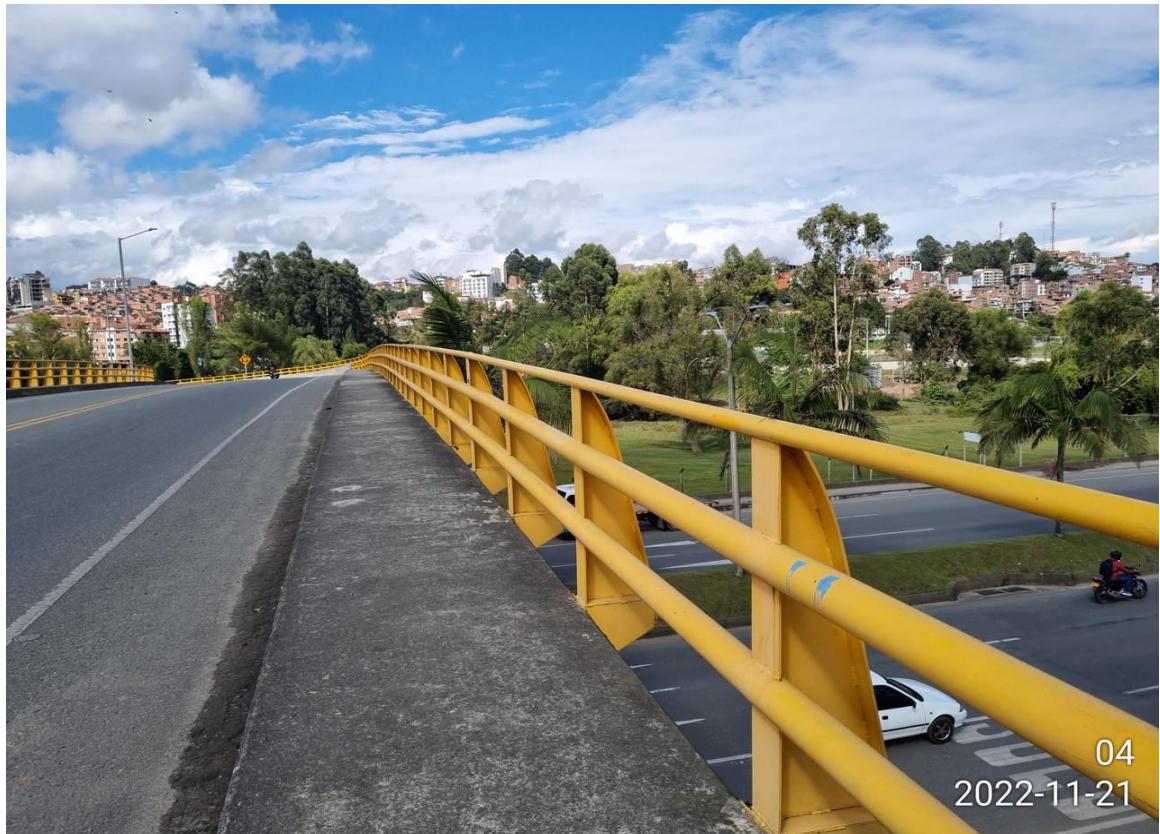
Barandas :

| Componente | Calificación | Insp. Esp. | No. de fotos | OBSERVACIONES |
|---|---|---|---|---|
| 4. Barandas | 0 | | 04 | Las barandas se encuentran en buen estado, no presentan deformaciones por impacto ni descascaramiento en la pintura que genere oxidacion. Además, se encuentran debidamente empotradas a la estructura. |

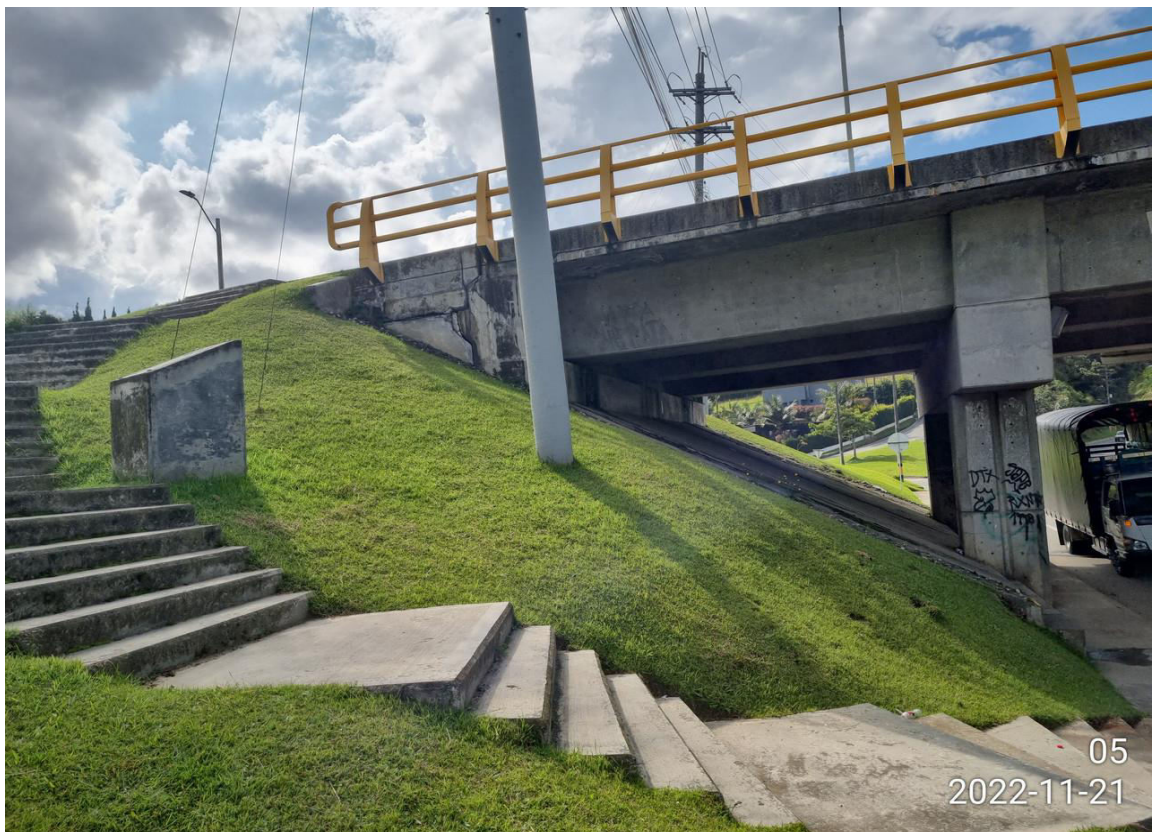
Conos y taludes:

| Componente | Calificación | Insp. Esp. | No. de fotos | OBSERVACIONES |
|---|---|---|---|---|
| 5. Conos / Taludes | 0 | | 05 | Se encuentran en buen estado, se presenta sulfatación leve. |

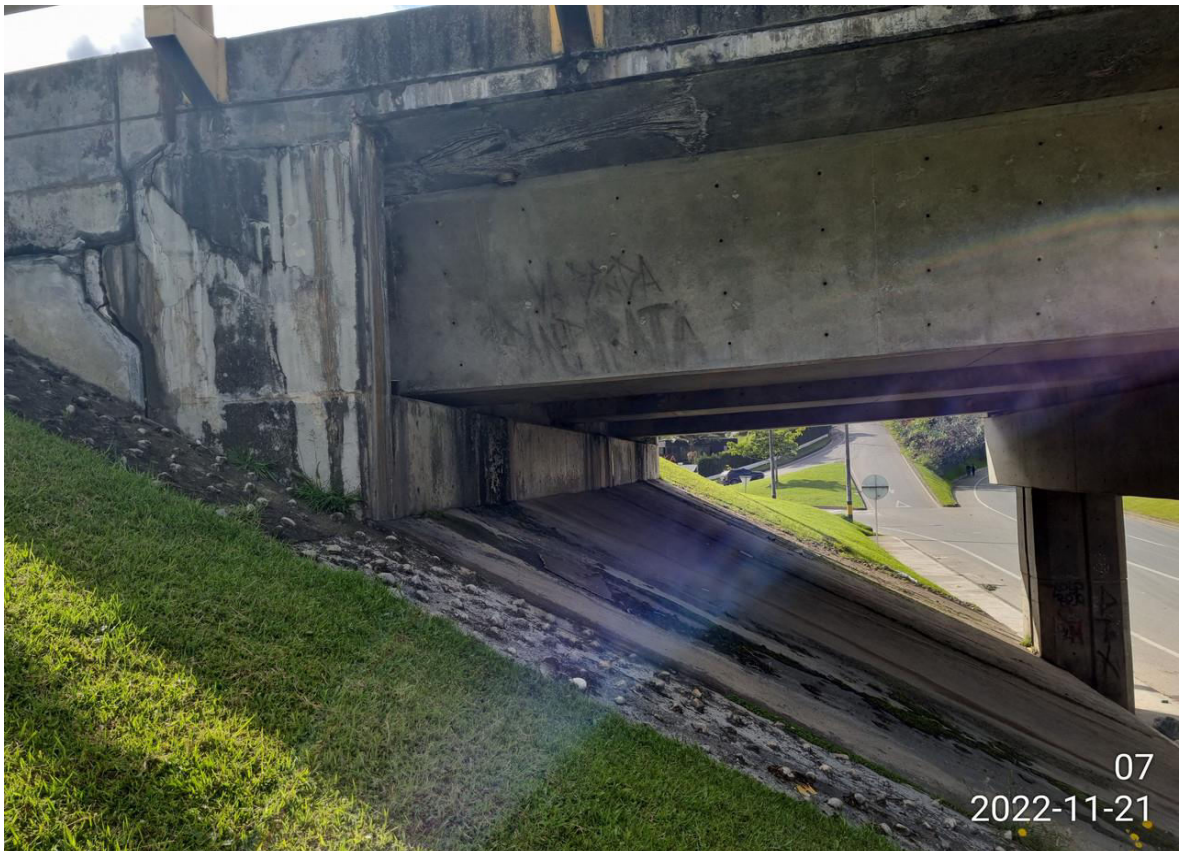
Estribos:

| Componente | Calificación | Insp. Esp. | No. de fotos | OBSERVACIONES |
|---|---|---|---|---|
| 7. Estribos | 2 | x | 07 | Se presenta agrietamiento, se requiere inspeccion especializada |

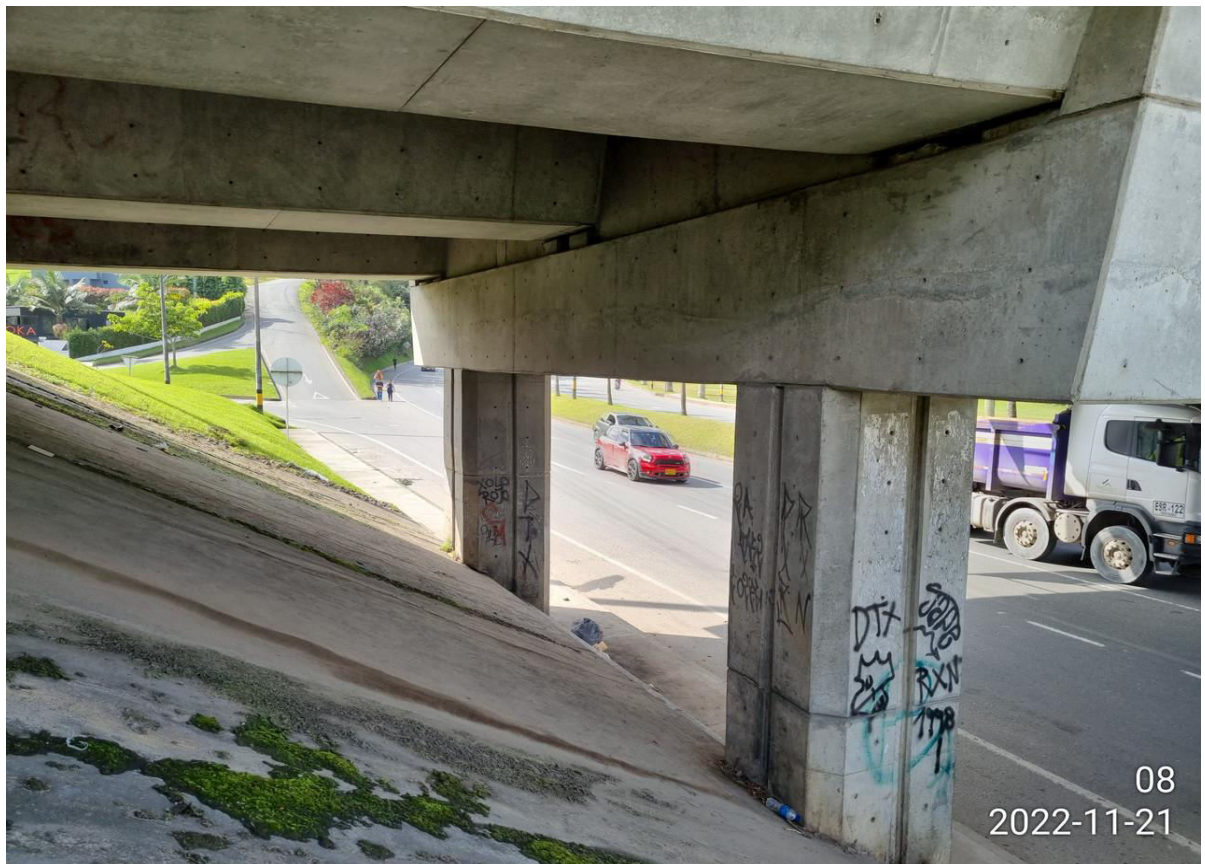
Pilas:

| Componente | Calificación | Insp. Esp. | No. de fotos | OBSERVACIONES |
|---|---|---|---|---|
| 8. Pilas | 0 | | 08 | Están en buen estado. |

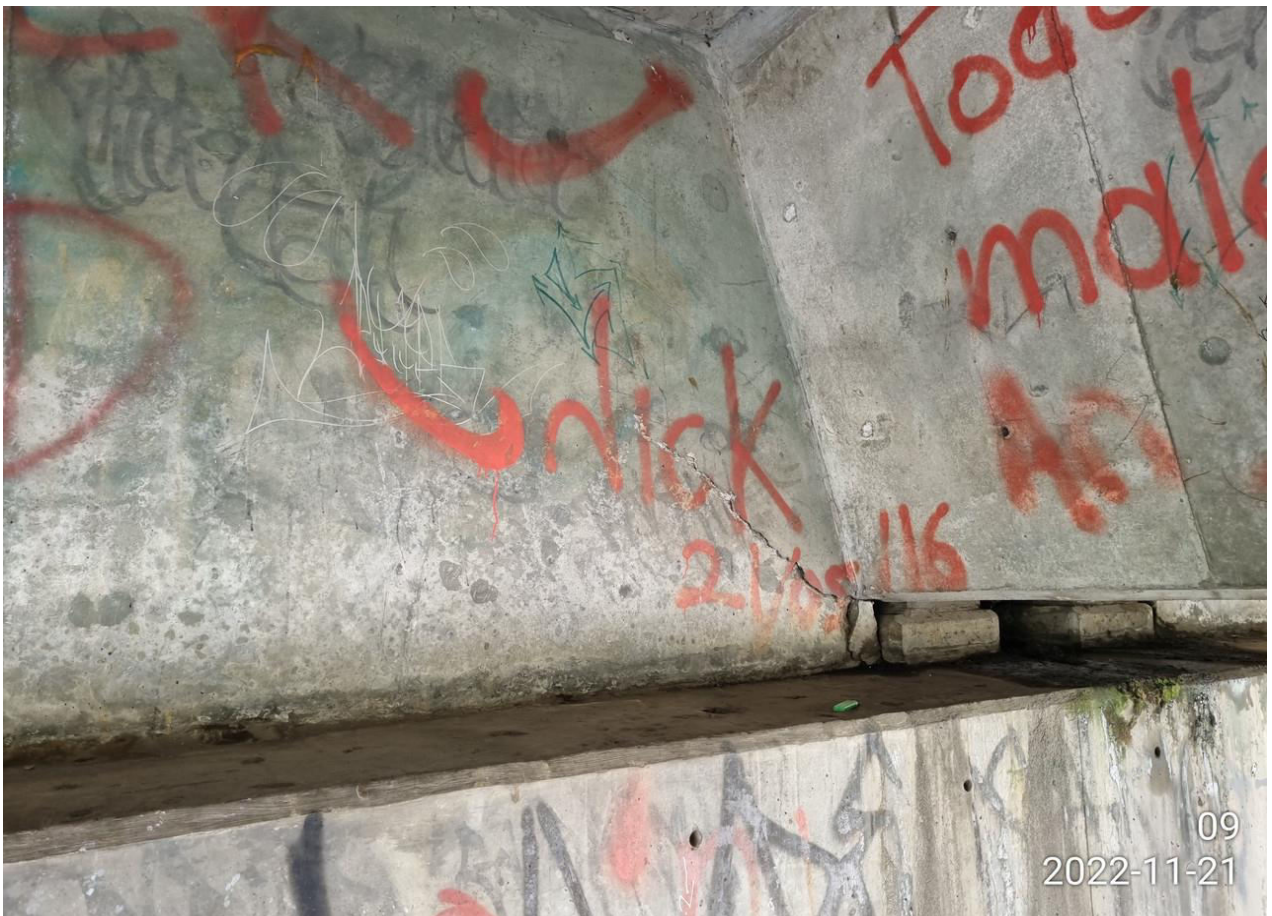
Apoyos:

| Componente | Calificación | Insp. Esp. | No. de fotos | OBSERVACIONES |
|---|---|---|---|---|
| 9. Apoyos | 2 | x | 09 | Los apoyos tanto intermedios como extremos encontrados son placas de neopreno, se presenta agrietamiento, se requiere de inspeccion especializada. |

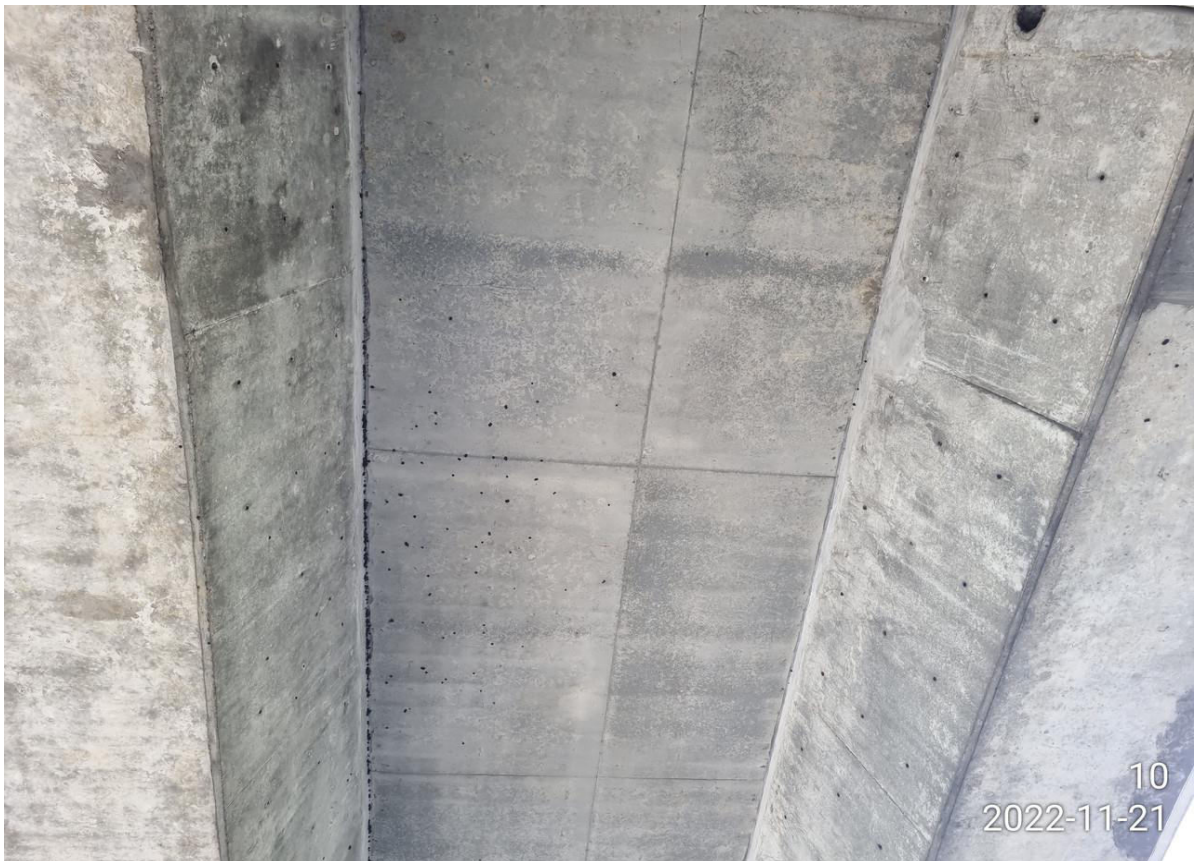
Losa:

| Componente | Calificación | Insp. Esp. | No. de fotos | OBSERVACIONES |
|---|---|---|---|---|
| 10. Losa | 1 | | 10 | La losa se encuentra en buen estado, presenta suciedad leve y lesiones químicas mínimas. |

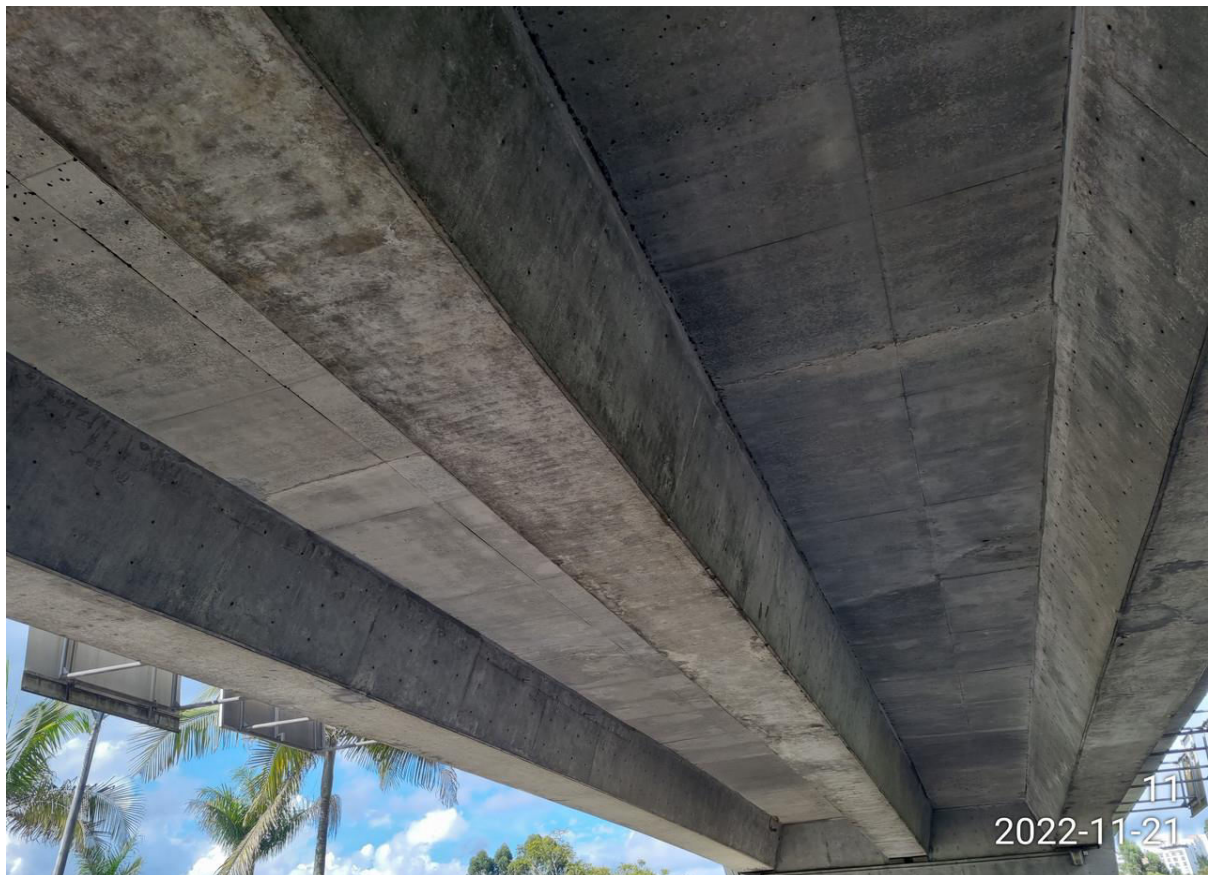
Vigas:

| Componente | Calificación | Insp. Esp. | No. de fotos | OBSERVACIONES |
|---|---|---|---|---|
| 11. Vigas/Largueros/Diafragmas | 0 | | 11 | Las vigas no presentan agrietamiento o algun indicio que nos lleve a pensar que existen fallas estructurales. |

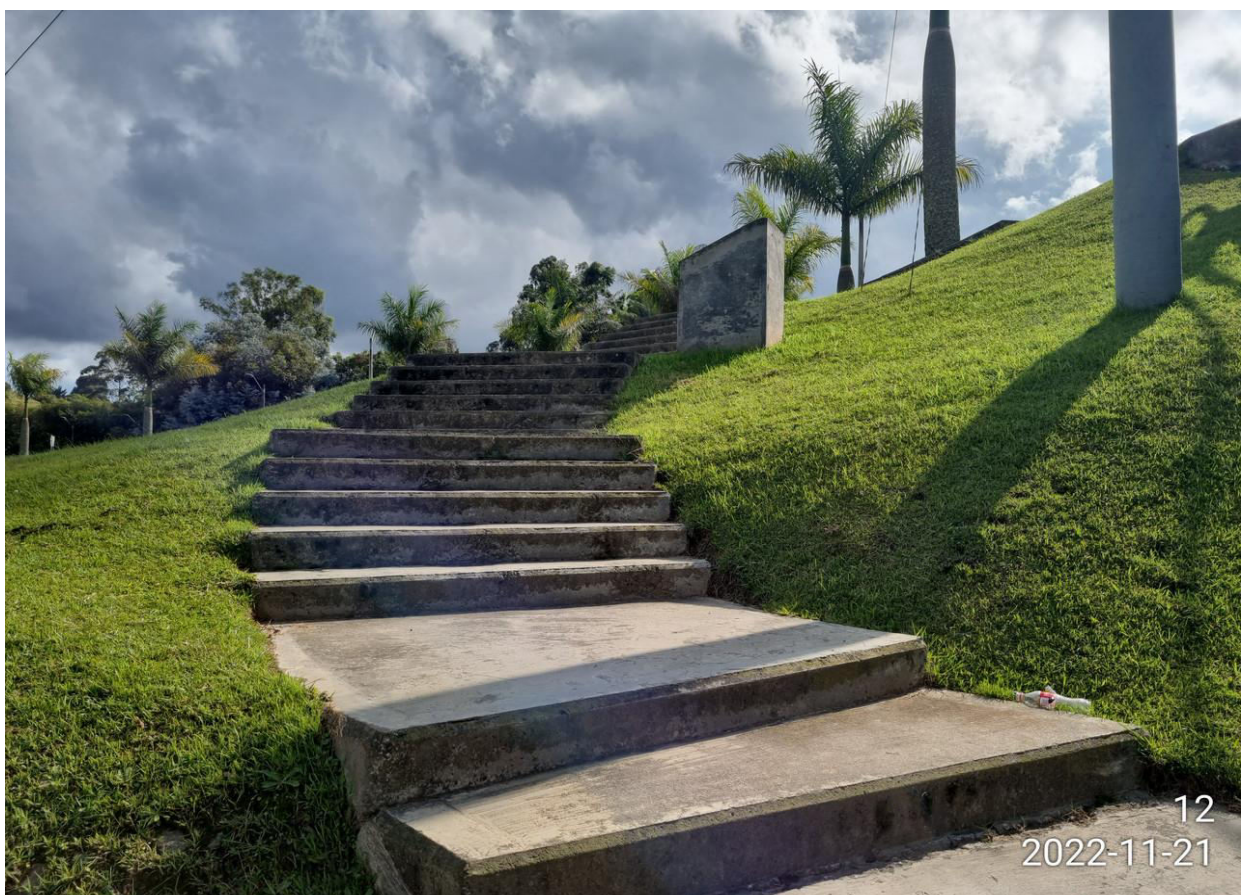
| Componente | Calificación | Insp. Esp. | No. de fotos | OBSERVACIONES |
|---|---|---|---|---|
| 16. Otros elementos | 0 | | 12 | Escaleras en buen estado |

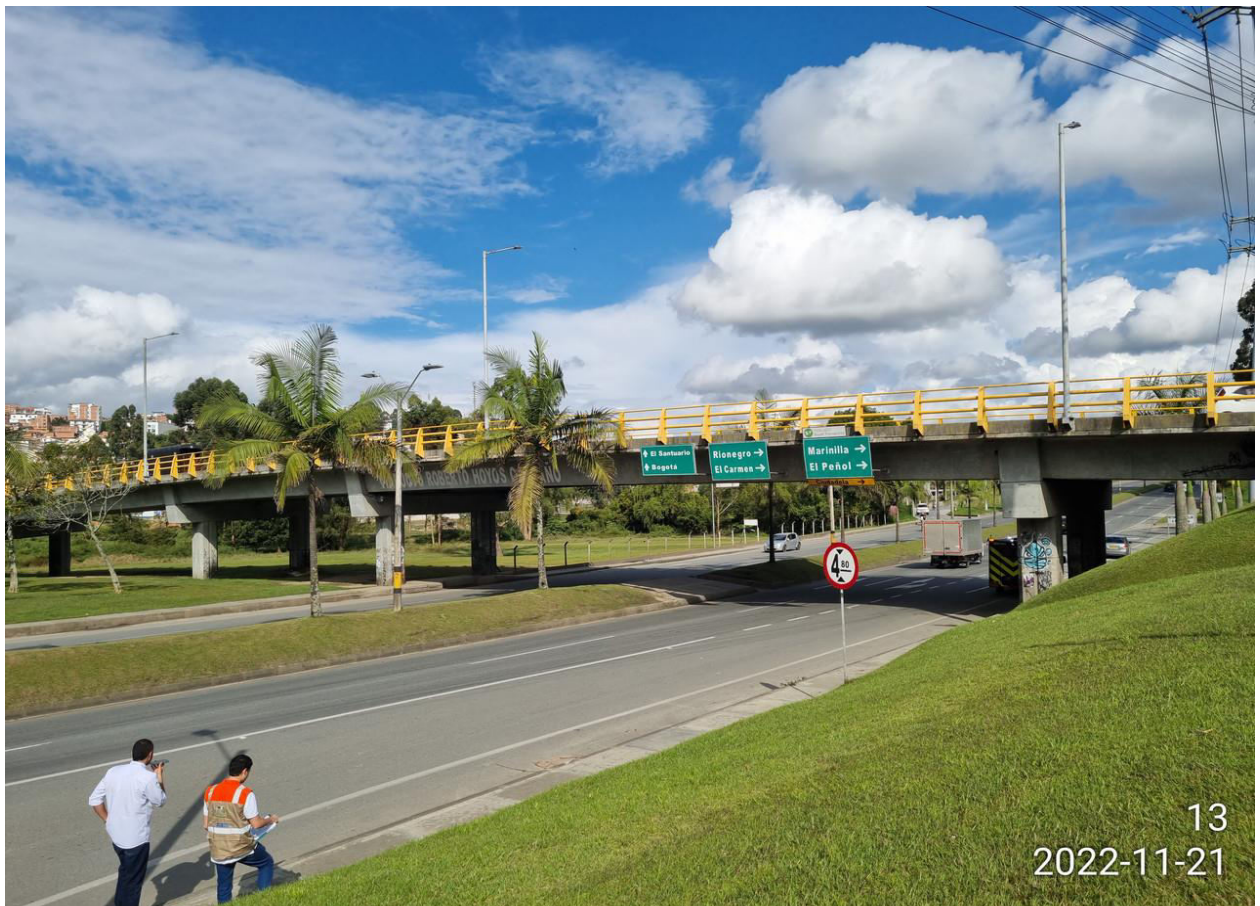
| Componente | Calificación | Insp. Esp. | No. de fotos | OBSERVACIONES |
|---|---|---|---|---|
| 17. Puente en general | 1 | | 13 | El puente se encuentra en buen estado estructural y funcional. Algunos elementos requieren limpieza. |
