INSPECCIÓN PUENTE INTERCAMBIO T-AEROPUERTO

Noviembre, 2022

Puede: Intercambio T-aeropuerto	Territorial: (01) Antioquia	Identificación: 01-6005-115.00
Carretera: Autopista Medellín-Bogotá	PR: 25+140	Fecha: 2022.11.21
		Inspector: Devimed

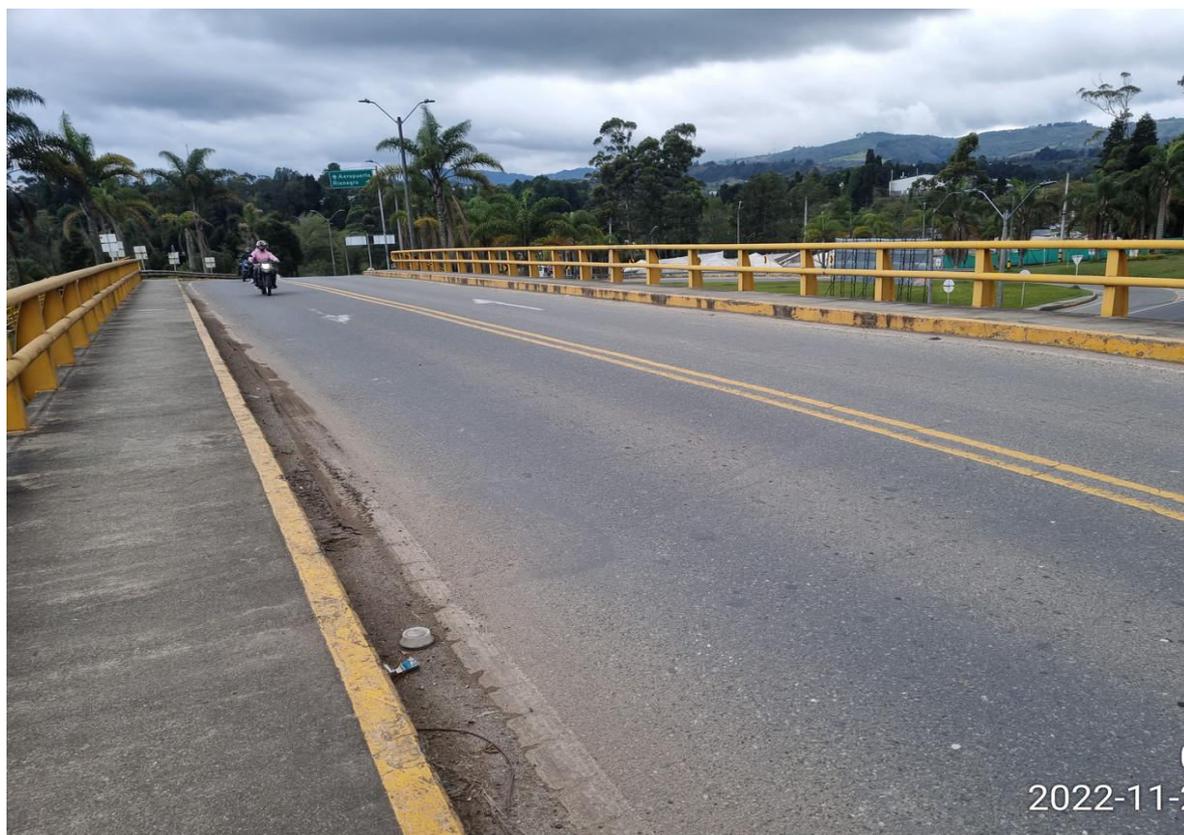
Superficie del puente:

Componente	Calificación	Insp. Esp.	No. de fotos	OBSERVACIONES
1. Superficie del Puente	0		01	La capa de rodadura se encuentra en buen estado, esta no presenta baches ni hundimientos, pero sí pequeñas fisuraciones, aparentemente algunas de ellas debido a cargas de fatiga y falta de ligante.

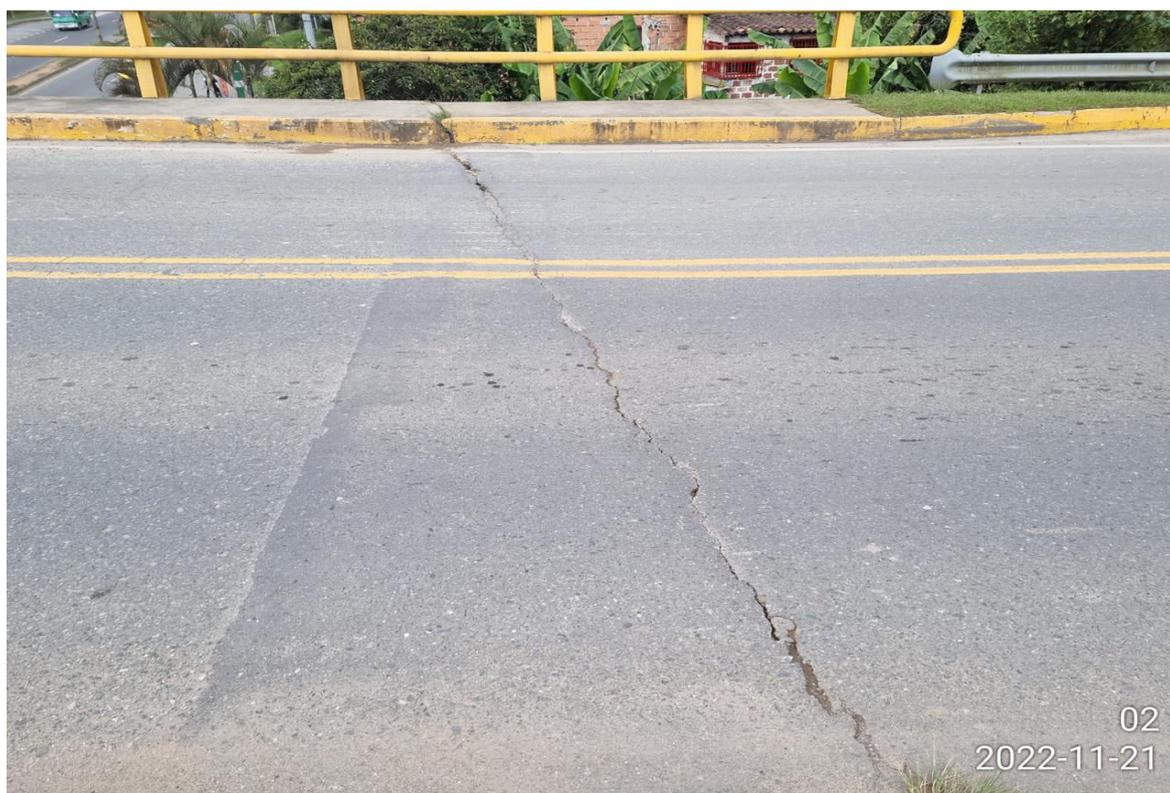
Juntas de expansión:

2. Juntas de expansión	?	x	02	La inspección a la juntas de expansión no es posible debido a que estas se encuentran cubiertas con mezcla asfáltica y aunque hay una reflexión de la junta sobre la capa de rodadura, no es posible observar el estado de la junta de construcción. Se evidencia en superficie fallas estructurales que deben ser revisadas.

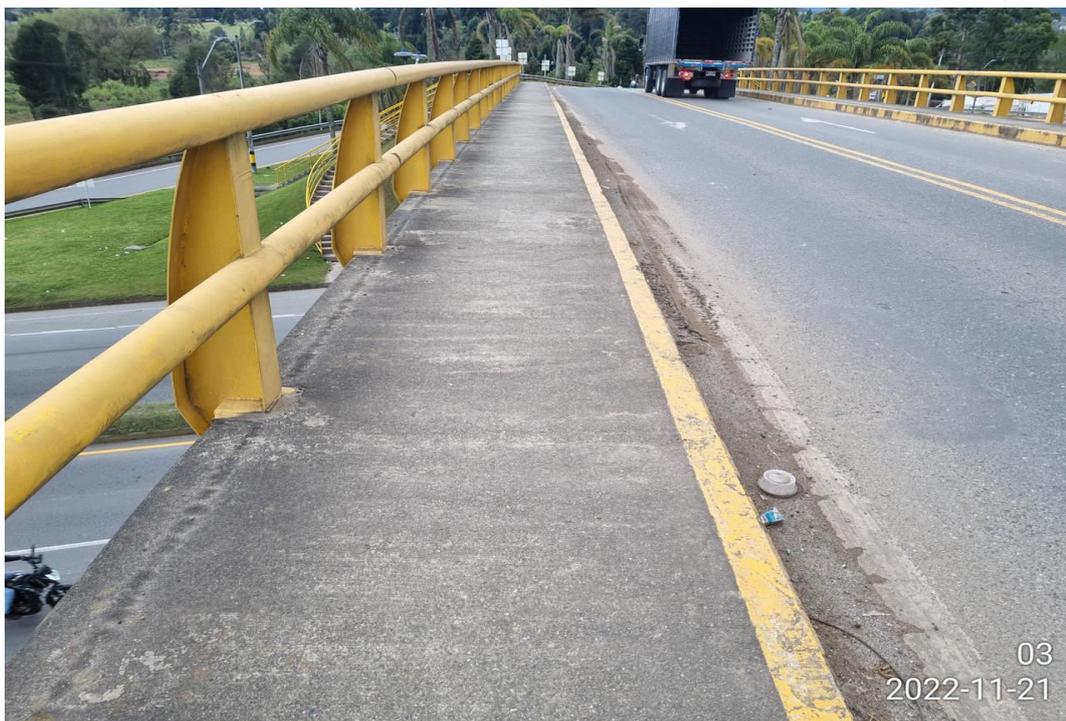
Andenes / bordillos:

3. Andenes / Bordillos	1		03	Tanto los andenes como los bordillos se encuentran en estado regular, presentan fisuras de baja y alta severidad que coinciden con la reflexión de la junta de construcción.

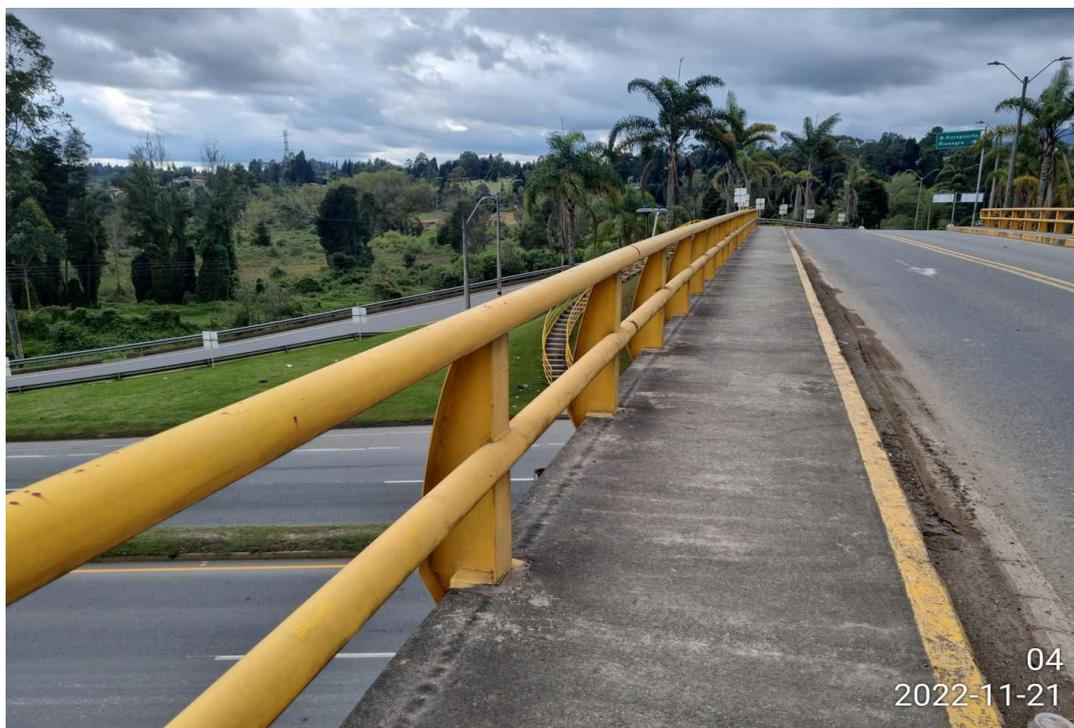
Barandas :

4. Barandas	1		04	Las barandas se encuentran en buen estado, no presentan deformaciones por impacto pero si descascaramiento en la pintura y oxidación leve. Además, se encuentran bien empotradas a la estructura

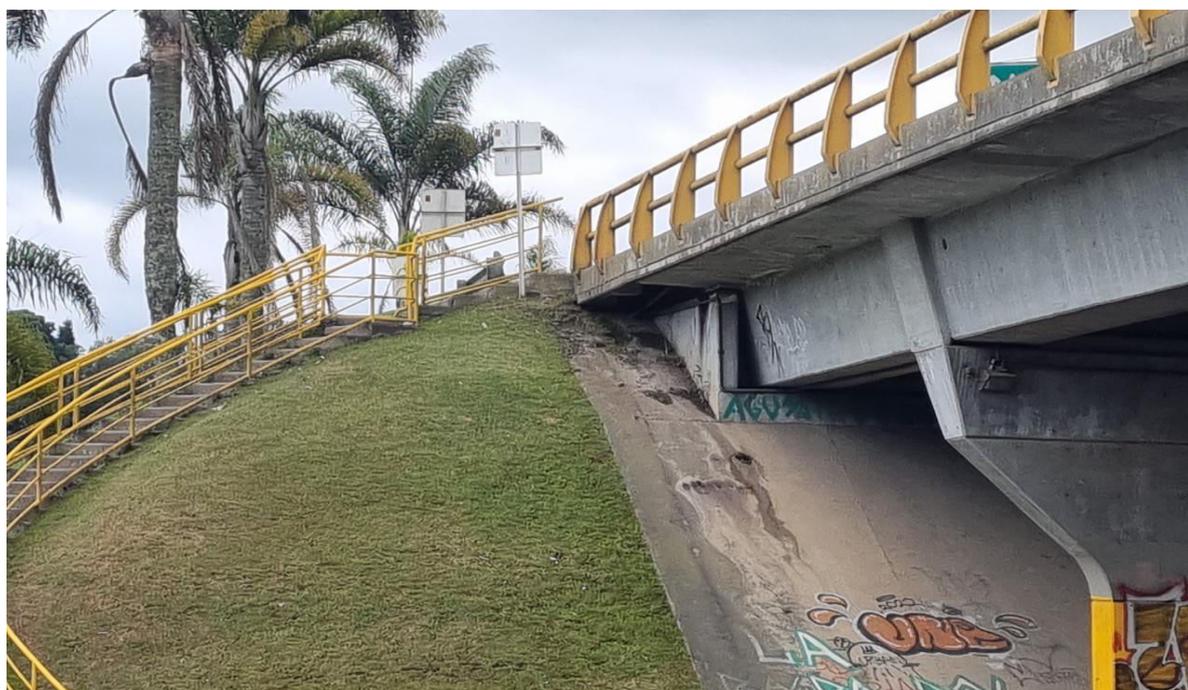
Conos y taludes:

5. Conos / Taludes	0		05	Presentan suciedad menor. Están revestidos y se encuentra uno de ellos con una fisura significativa
6. Aletas				N/A
7. Estribos	2		06	Se encuentran en buen estado funcional, requieren limpieza y mantenimiento debido a fisuramiento y descascaramiento cerca al apoyo de neopreno.

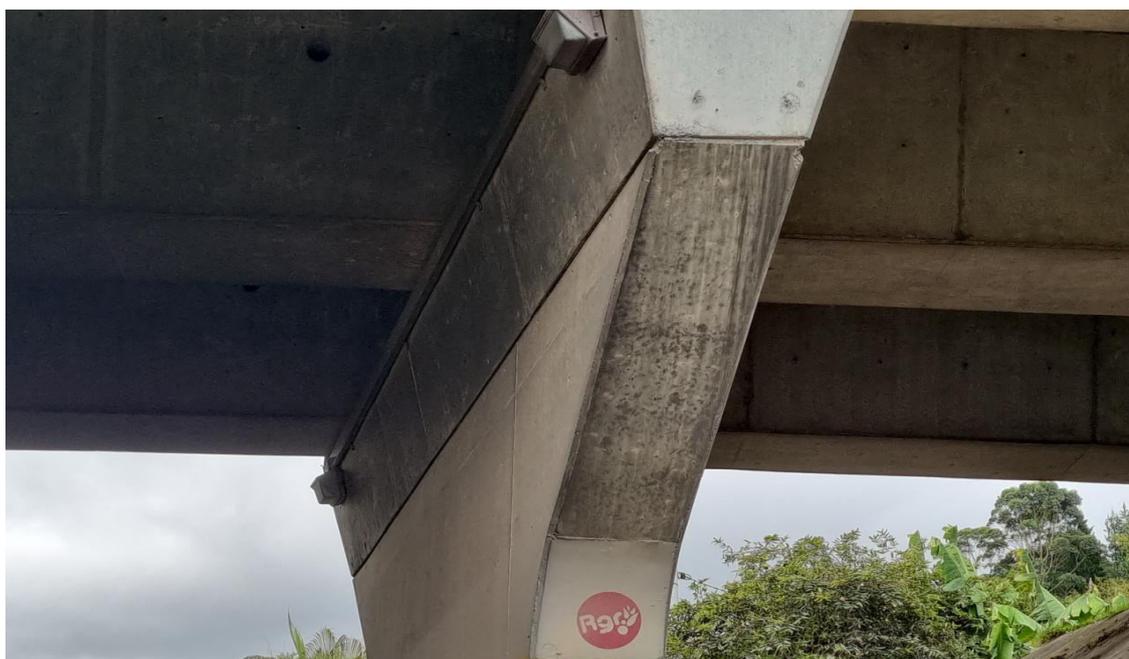
Pilas:

8. Pilas	0		07	Están en buen estado.
9. Apoyos	2		08	Los apoyos tanto intermedios como extremos encontrados son placas de neopreno, no presentan irregularidades que puedan indicar sobrecargas en apoyos intermedios pero sí en apoyos externos.

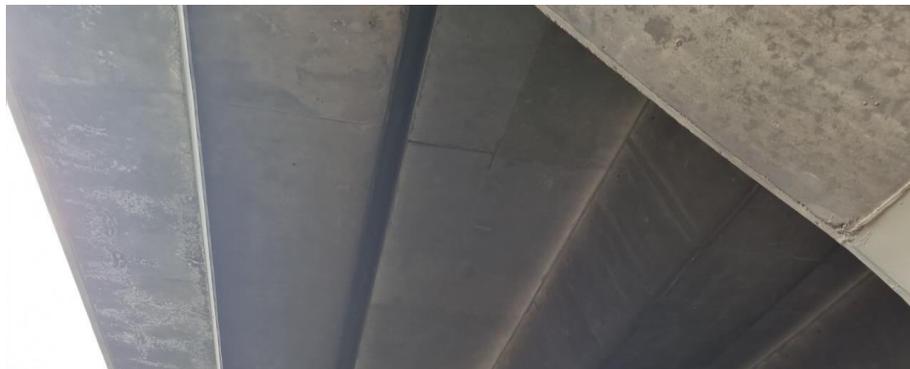
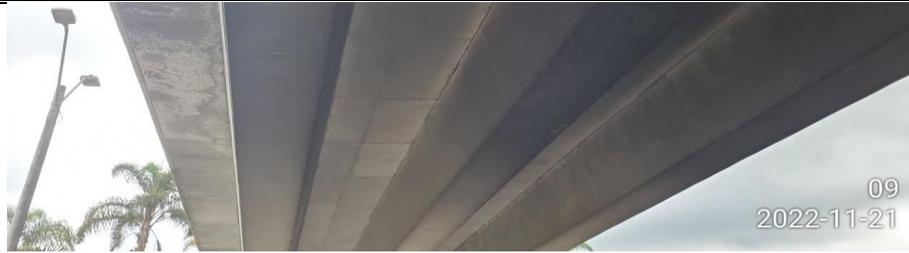
10. Losa	0		09	La losa se encuentra en buen estado, presenta suciedad leve y lesiones químicas mínimas.
11. Vigas/Largueros/Diafragmas	0		10	Las vigas son de tipo cajón, embebidas en la losa. Presentan suciedad leve

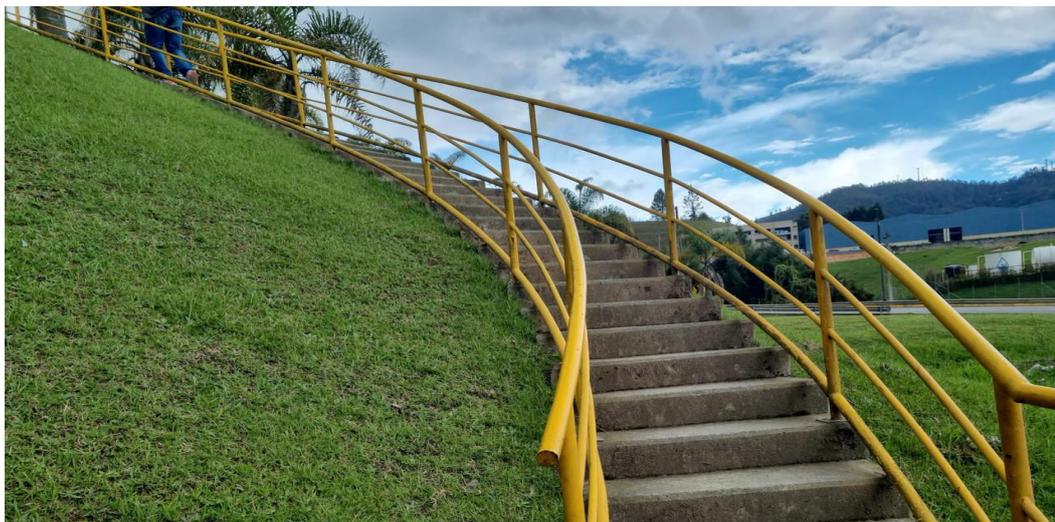
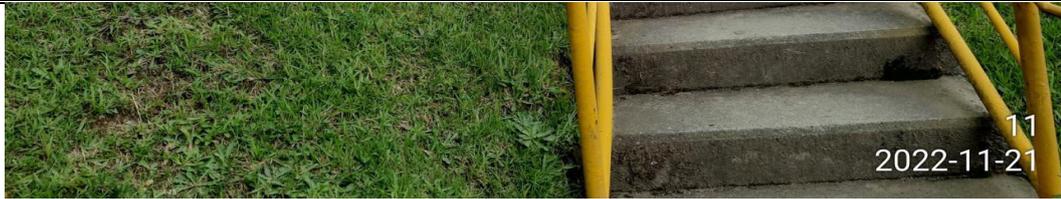
Otros elementos:

12. Elementos de arco				N/A
13. Cables/Pendolones/Torres/Macizos				N/A
14. Elementos de armadura				N/A
15. Cauce				N/A
16. Otros elementos	0		11	Las escaleras y sus respectivas barandas se encuentran en buen estado

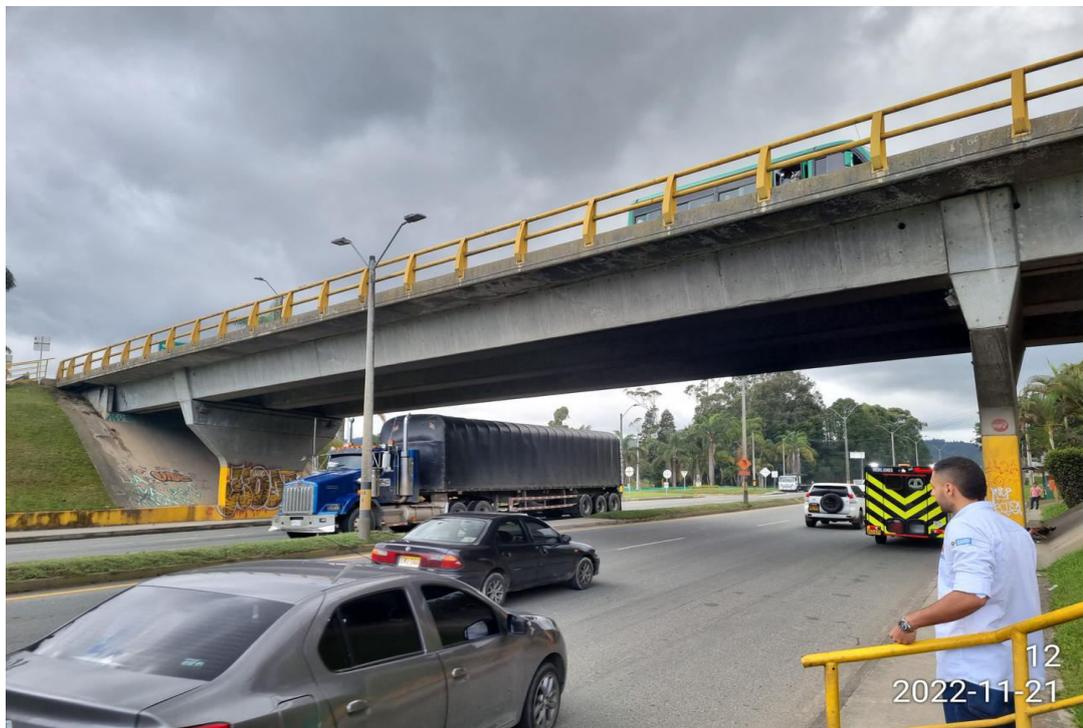
17. Puente en general	2		12	El puente se encuentra en buen estado funcional, requiere mantenimiento en la capa de rodadura y en uno de los estribos en dónde se encontraron fisuras de alta severidad.
