## INSPECCIÓN PUENTE JUAN DE DIOS MORALES CD

Diciembre, 2022

**INSTITUTO NACIONAL DE VIAS**  
Sistema de Administración de Puentes Colombianos - SIPUCOL -  
**Inventario e Inspección Principal de Puentes**

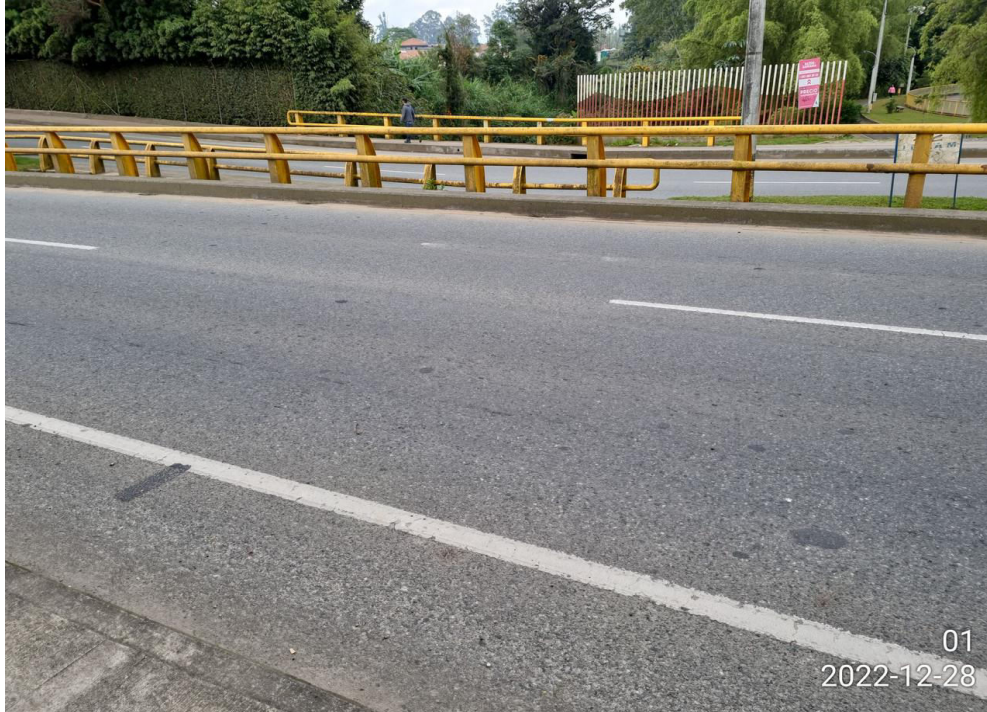
Superficie del puente:

| Componente | Calificación | Insp. Esp. | No. de fotos | OBSERVACIONES |
|---|---|---|---|---|
| 1. Superficie del Puente | 0 | | 01 | La carpeta de rodadura se encuentra en buen estado |

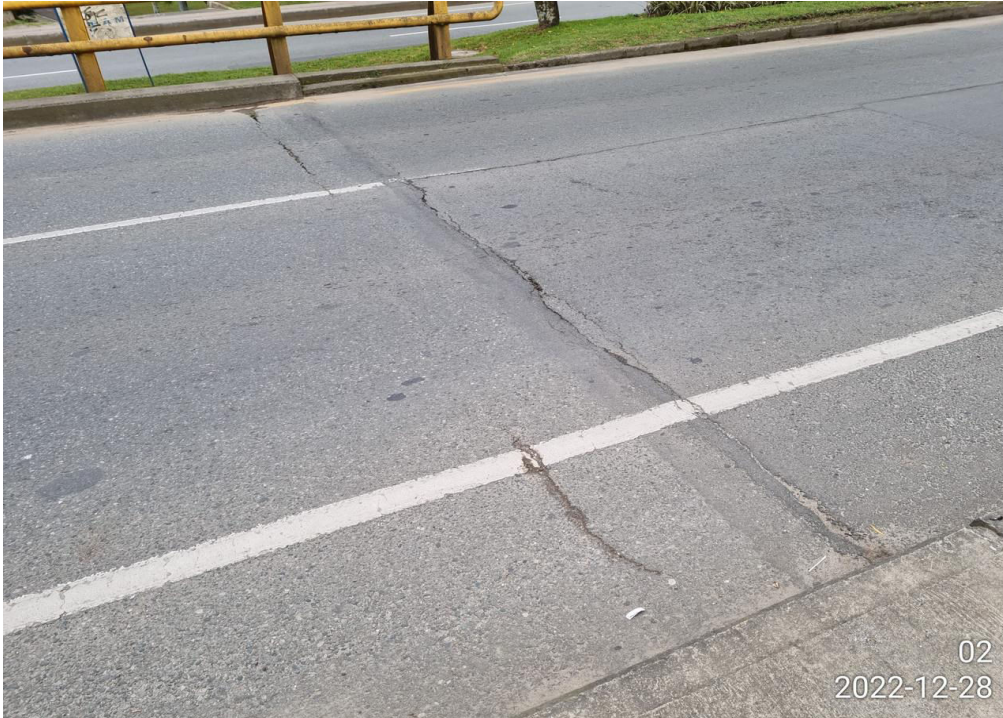
Juntas de expansión:

| Componente | Calificación | Insp. Esp. | No. de fotos | OBSERVACIONES |
|---|---|---|---|---|
| 2. Juntas de expansión | 2 | x | 02 | Se evidencia reflexión de las juntas sobre la mezcla asfáltica |

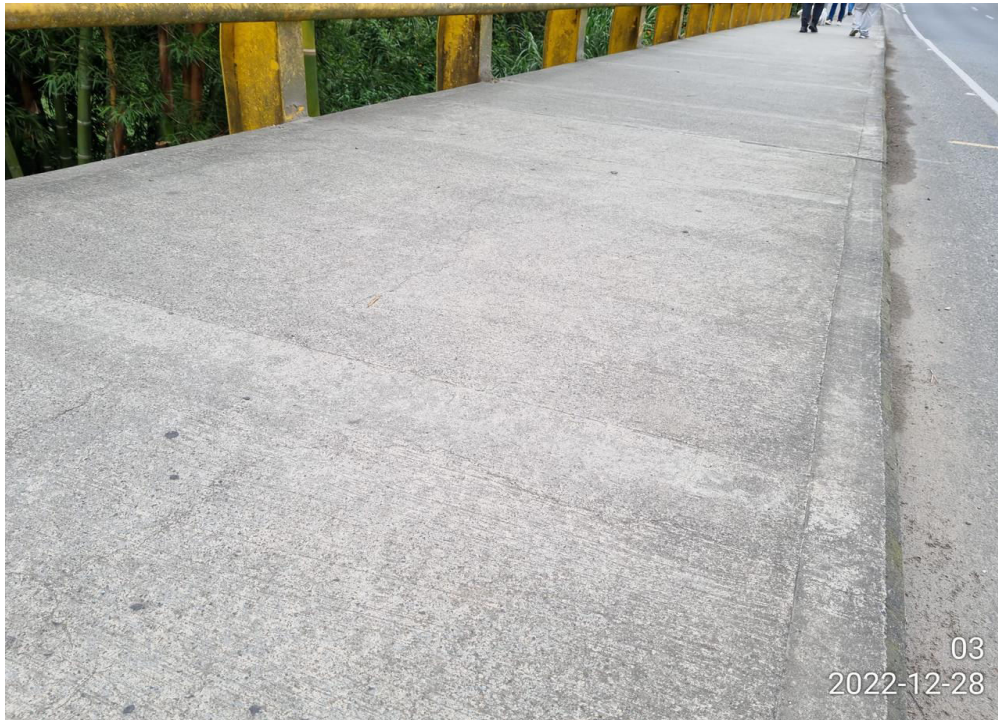
Andenes/Bordillos

| Componente | Calificación | Insp. Esp. | No. de fotos | OBSERVACIONES |
|---|---|---|---|---|
| 3. Andenes / Bordillos | 0 | | 03 | Tanto lo andenes como los bordillos se encuentran en buen estado |

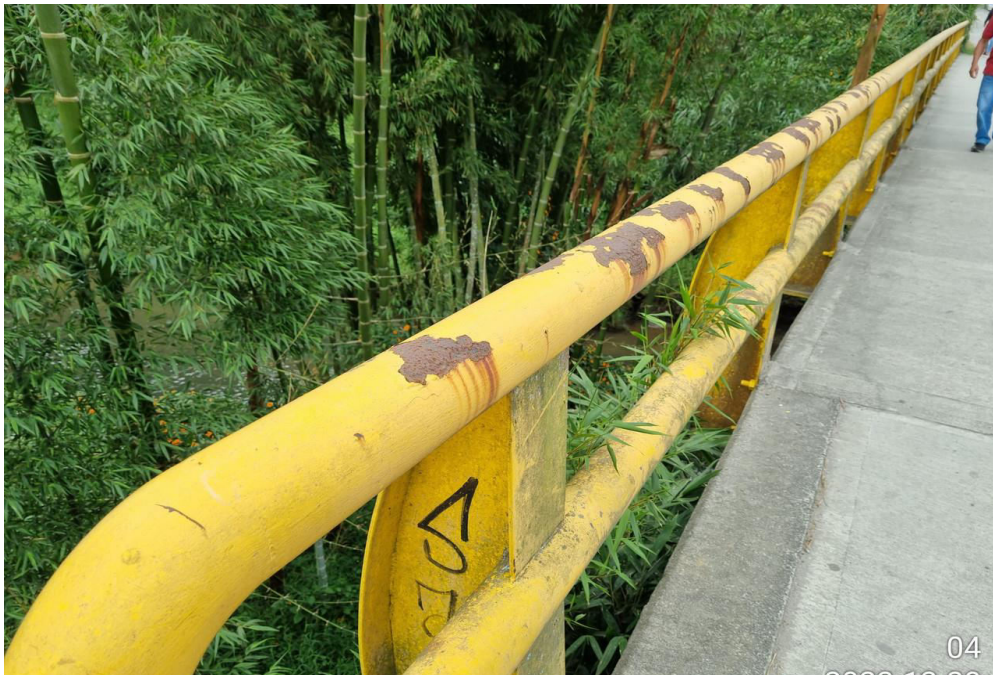
| Componente | Calificación | Insp. Esp. | No. de fotos | OBSERVACIONES |
|---|---|---|---|---|
| 4. Barandas | 1 | | 04 | Las barandas se encuentran en buen estado, no presentan deformaciones por impacto pero si descascaramiento en la pintura y oxidación. Se encuentran bien empotradas a la estructura. Se requiere limpieza |

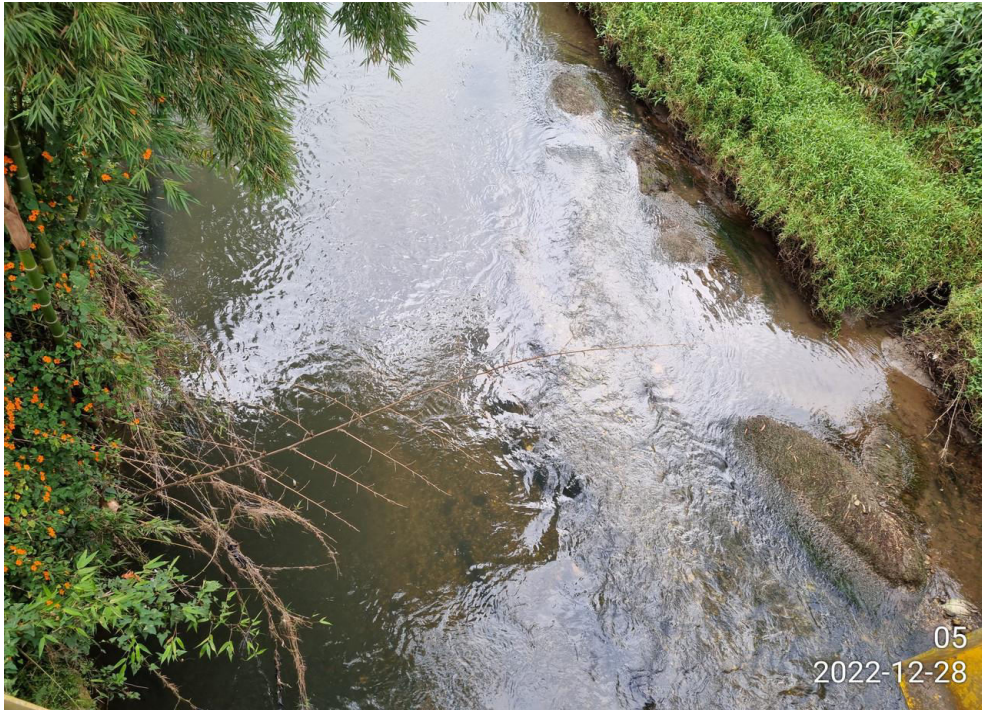
| Componente | Calificación | Insp. Esp. | No. de fotos | OBSERVACIONES |
|---|---|---|---|---|
| 15. Cauce | 0 | | 05 | Cauce normal |

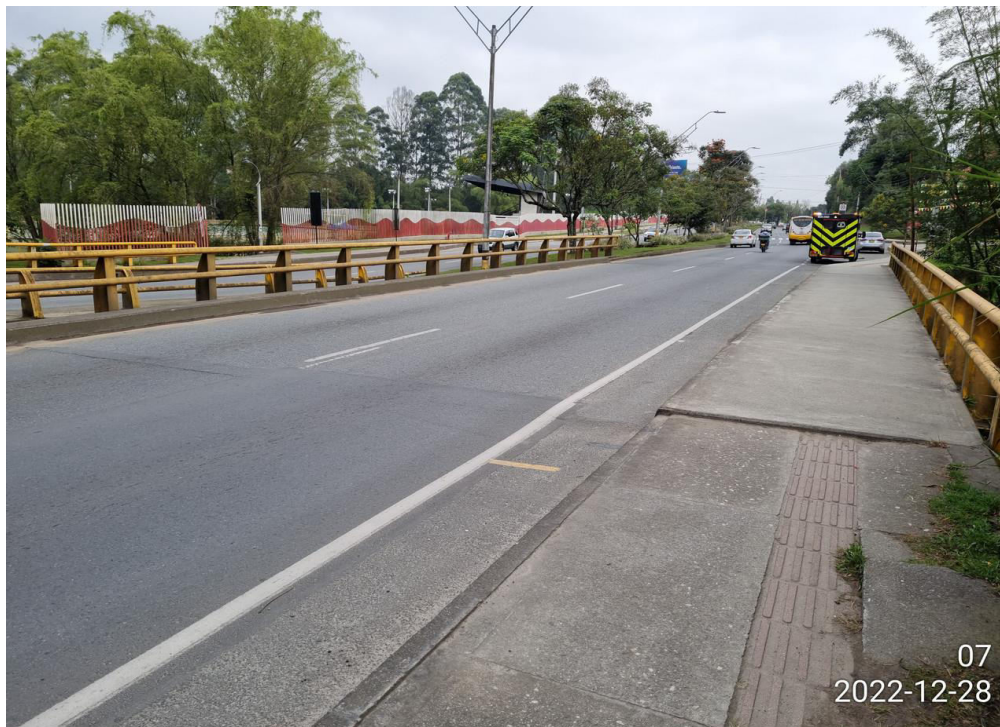
| Componente | Calificación | Insp. Esp. | No. de fotos | OBSERVACIONES |
|---|---|---|---|---|
| 17. Puente en general | ? | | 07 | El estado general del puente es desconocido ya que solo es posible inspeccionar la parte superior del mismo. La presencia de invaciones en la parte inferior hace inseguro el acceso y posteriormente la inspección. |

Observaciones Generales : Se requiere realizar limpieza y restablecer el orden publico (hay invasión)
