REGISTRO FOTOGRÁFICO

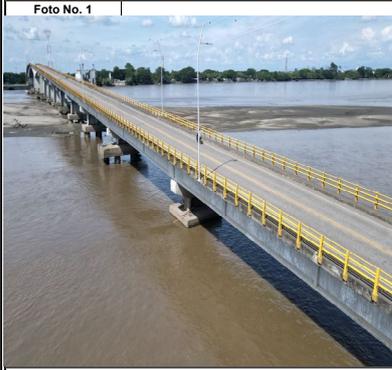
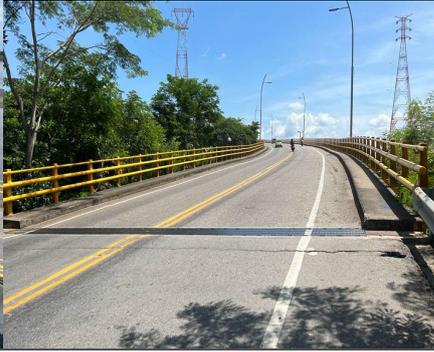
Vista superior
ELEMENTO		Carpeta asfáltica
TIPO DE DAÑO		
UBICACIÓN		Superficie del puente
SENTIDO		Yondo - Barrancabermeja
<b>DESCRIPCIÓN DEL DAÑO</b>		
La carpeta asfáltica presenta desgaste por uso.

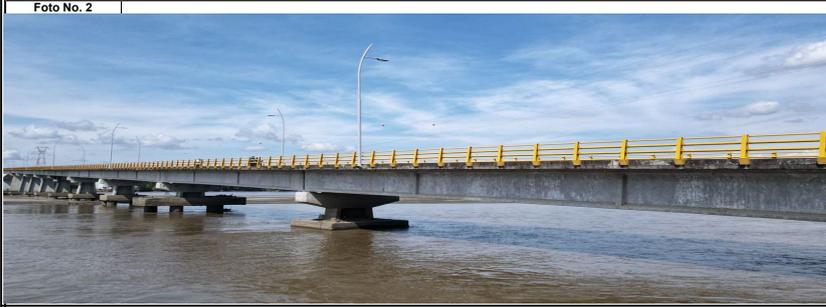
Vista superior
ELEMENTO		Viga externa
TIPO DE DAÑO		
UBICACIÓN		Superestructura
SENTIDO		Yondo - Barrancabermeja
<b>DESCRIPCIÓN DEL DAÑO</b>		
Se encuentra la viga externa al puente, en aparente buen estado

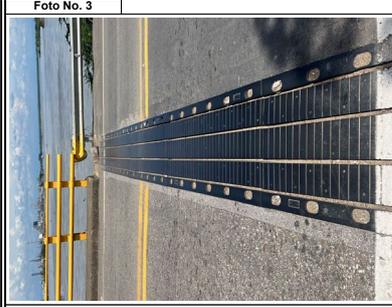
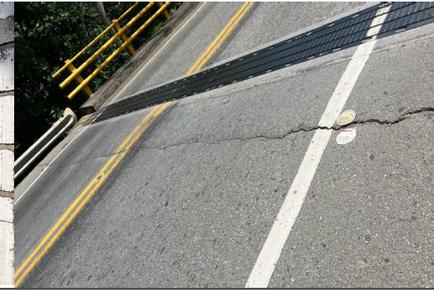
Juntas de expansión
ELEMENTO		Microfisuras
TIPO DE DAÑO		
UBICACIÓN		Superestructura
SENTIDO		Yondo - Barrancabermeja
<b>DESCRIPCIÓN DEL DAÑO</b>		
Se presentan las juntas de expansión, estas presentan fisuras paralelas a su ubicación

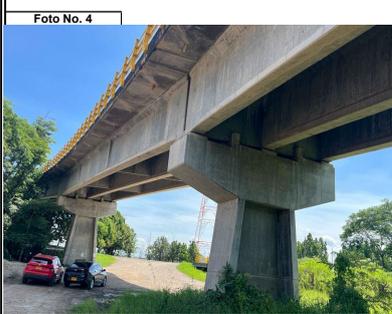
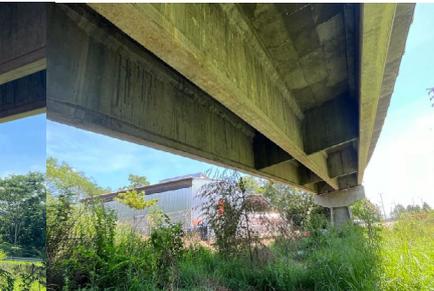
Viga y losa
ELEMENTO		
TIPO DE DAÑO		
UBICACIÓN		Superestructura
SENTIDO		Yondo - Barrancabermeja
<b>DESCRIPCIÓN DEL DAÑO</b>		
Se presentan 3 vigas en las luces menores, en aparente buen estado. En luces mayores se presenta viga cajón en aparente buen estado. La losa se encuentra en aparente buen estado.

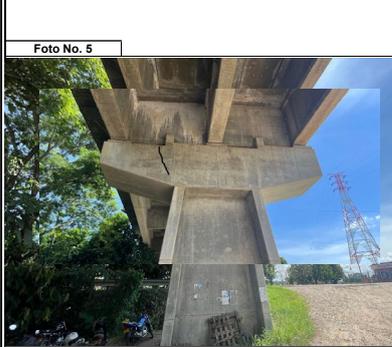
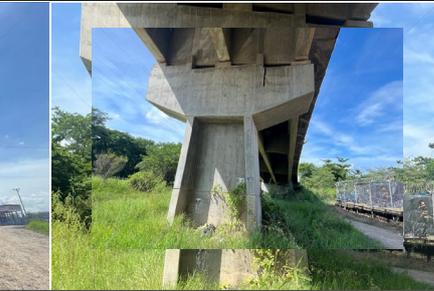
Pilas
ELEMENTO		
TIPO DE DAÑO		
UBICACIÓN		Subestructura
SENTIDO		Yondo - Barrancabermeja
<b>DESCRIPCIÓN DEL DAÑO</b>		
Se presenta 1 sola columna rectangular como configuración y esta muestra fisuras en cabezales de pilas 3 y 2

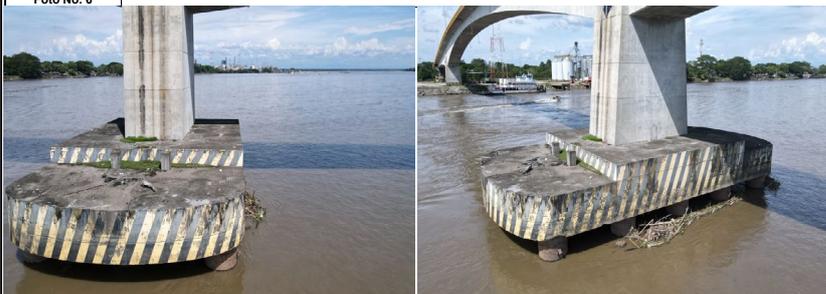
Foto No. 6

ELEMENTO	Pilas centrales
TIPO DE DAÑO	
UBICACION	Subestructura
SENTIDO	Yondo - Barrancabermeja
DESCRIPCION DEL DAÑO	Se presentan las pilas centrales al puente, estas se inspeccionaron con Drones y no se encontraron afectaciones que compromentan su funcionalidad estructural.
