## INSPECCIÓN PUENTE LA MOSCA CD

Noviembre, 2022

| Puede: <b>Puente La Mosca CD</b> | Territorial: <b>(01) Antioquia</b> | Identificación: <b>01-6005-115.00</b> |
| Carretera: <b>Autopista Medellín-Bogotá</b> | PR: <b>33+600</b> | Fecha: <b>2022.11.22</b> |

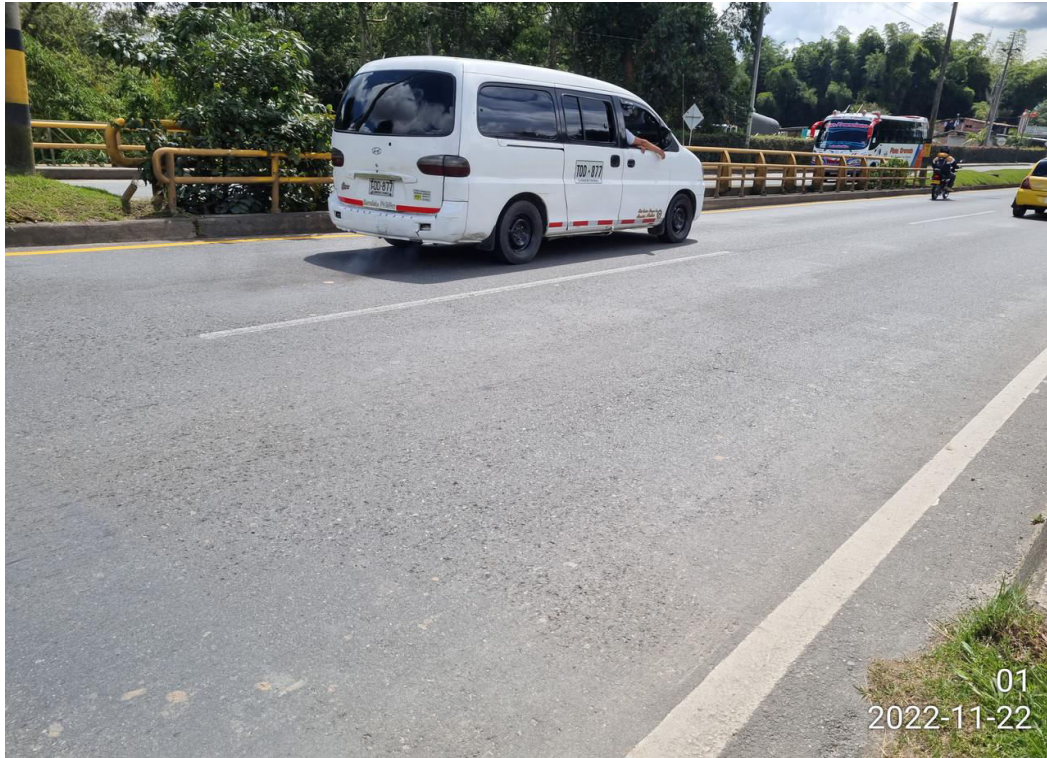
Superficie del puente:

| Componente | Calificación | Insp. Esp. | No. de fotos | OBSERVACIONES |
|---|---|---|---|---|
| 1. Superficie del Puente | 1 | | 01 | La carpeta de rodadura presenta desgaste superficial y perdida de agregado. |

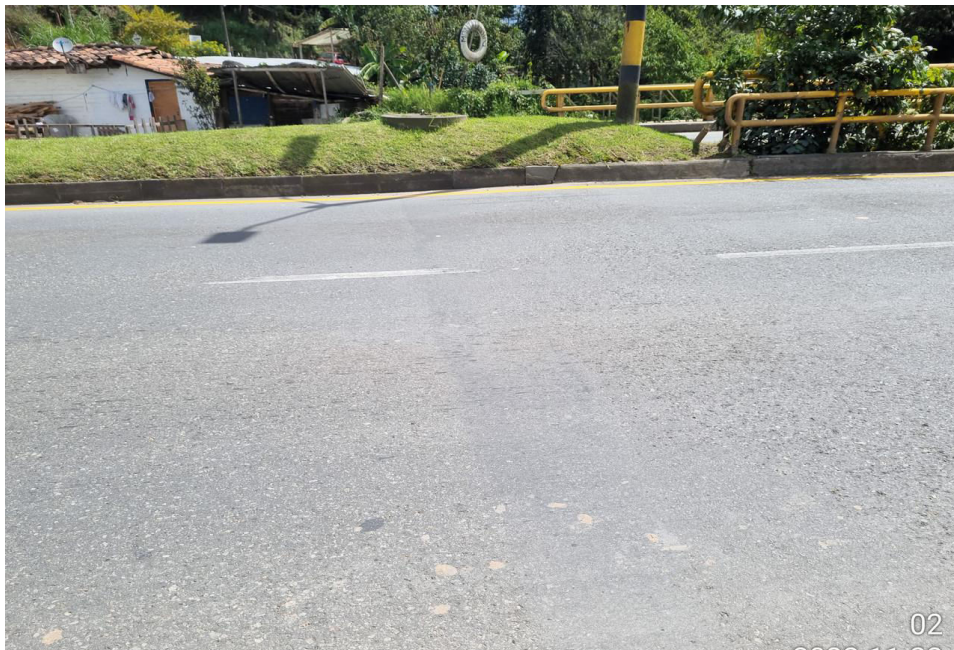
Juntas de expansión:

| Componente | Calificación | Insp. Esp. | No. de fotos | OBSERVACIONES |
|---|---|---|---|---|
| 2. Juntas de expansión | ? | | 02 | La inspección a la juntas de expansión no es posible debido a que estas se encuentran selladas, sin embargo, el sello se encuentra en buen estado. |

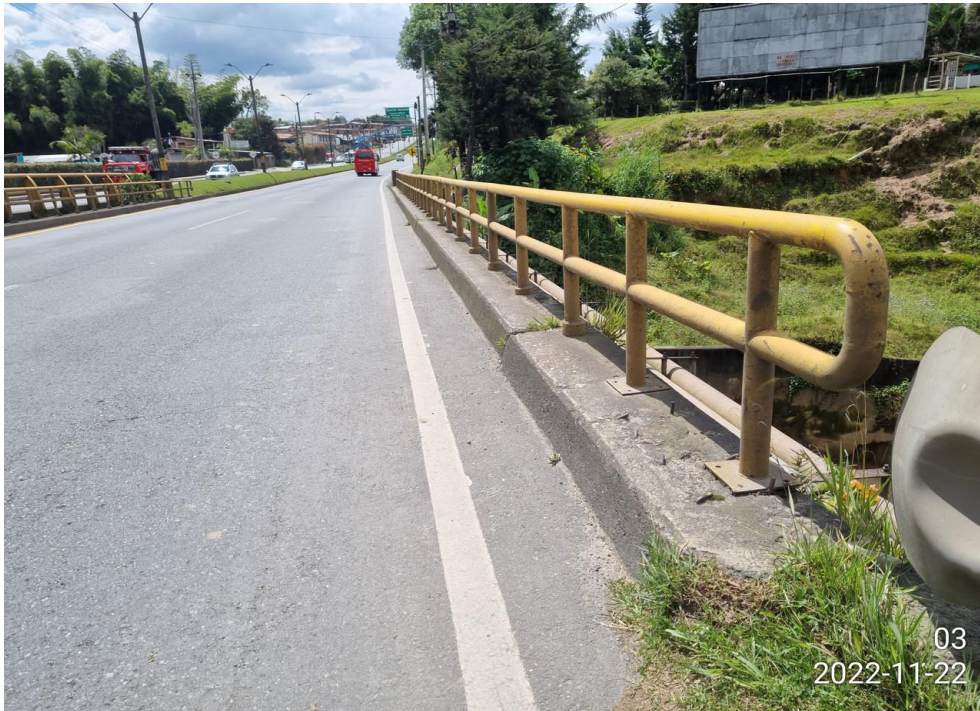
Andenes/Bordillos:

| Componente | Calificación | Insp. Esp. | No. de fotos | OBSERVACIONES |
|---|---|---|---|---|
| 3. Andenes / Bordillos | 0 | | 03 | Los bordillos se encunetran funcinales. Se requiere limpieza |

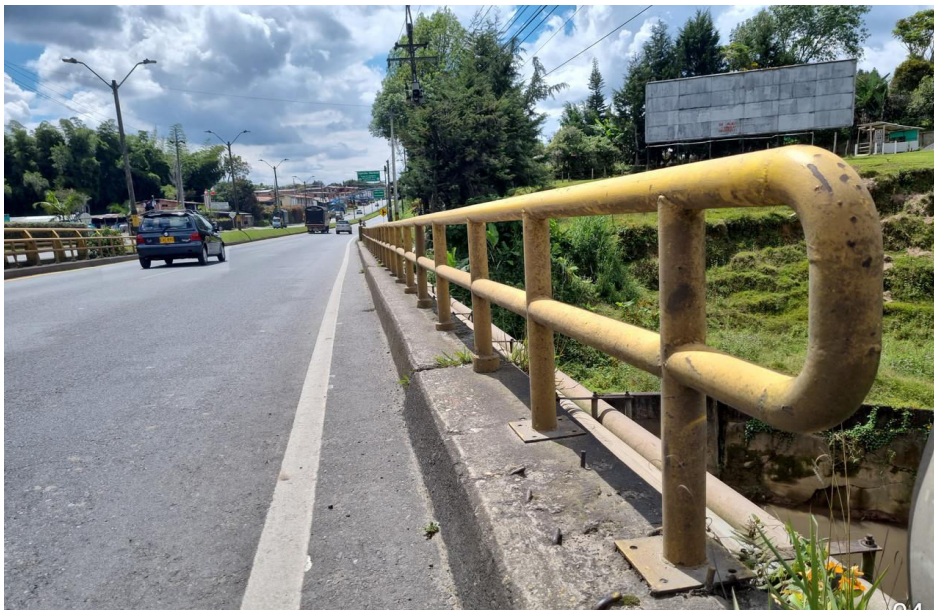
Barandas:

| Componente | Calificación | Insp. Esp. | No. de fotos | OBSERVACIONES |
|---|---|---|---|---|
| 4. Barandas | 1 | | 04 | Las barandas se encuentran en buen estado, sin embargo se evidencia pequeños descacaramiento que genera leve oxidacion, se requieren limpiar y pintar. Se encuentran bien empotradas a la estructura. |

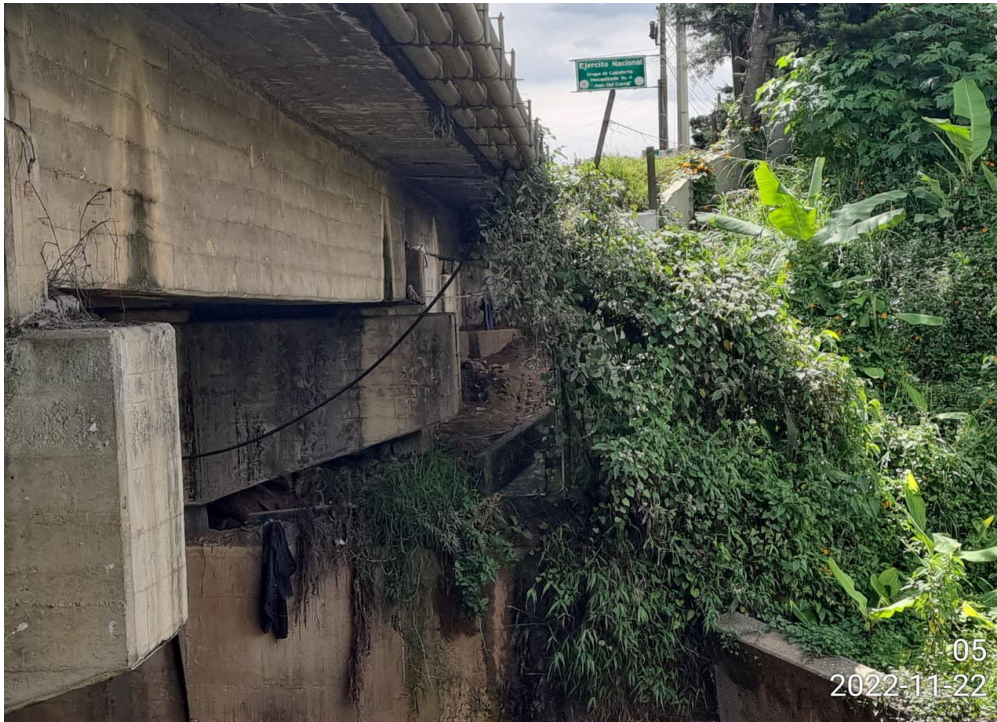
Conos y taludes:

| Componente | Calificación | Insp. Esp. | No. de fotos | OBSERVACIONES |
|---|---|---|---|---|
| 5. Conos / Taludes | 1 | | 05 | Se encontró la construcción de una posible vivienda a partir del levantamiento de muros. No fue posible llevar a cabo la inspección. |

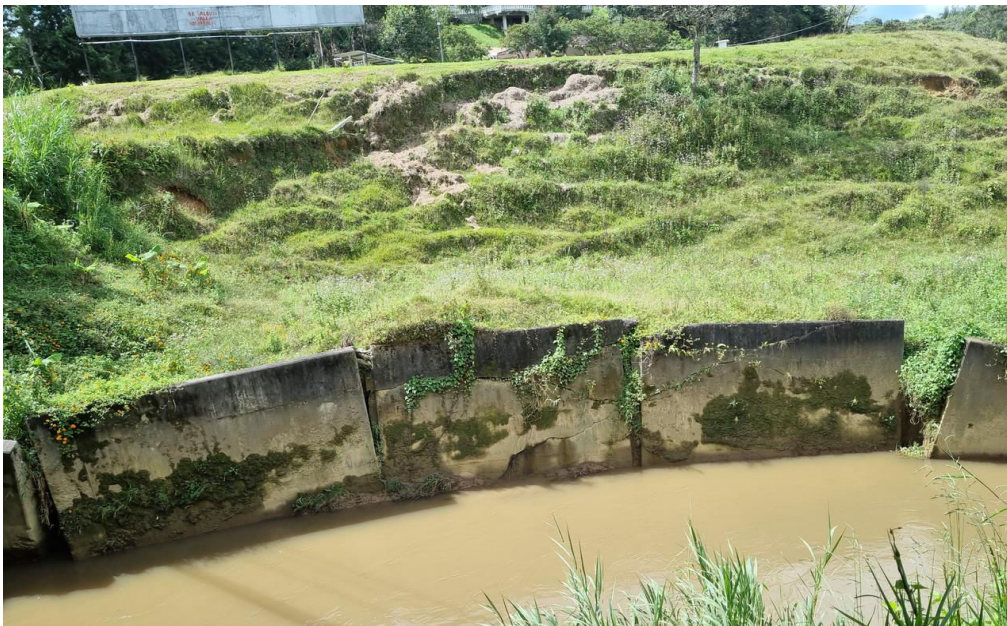
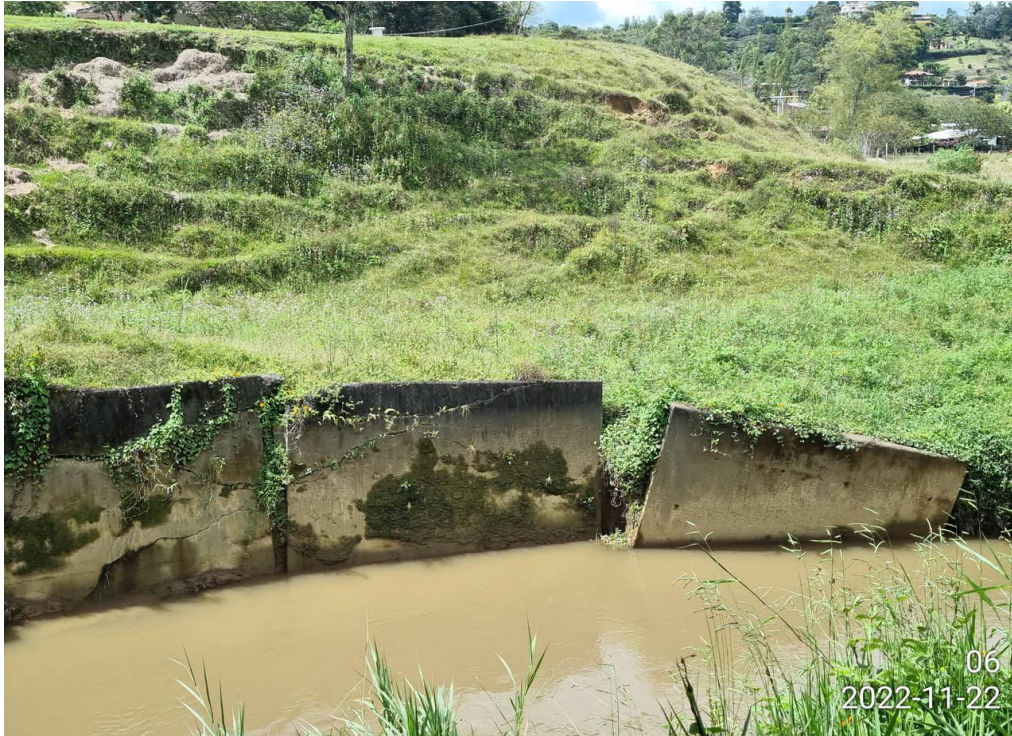
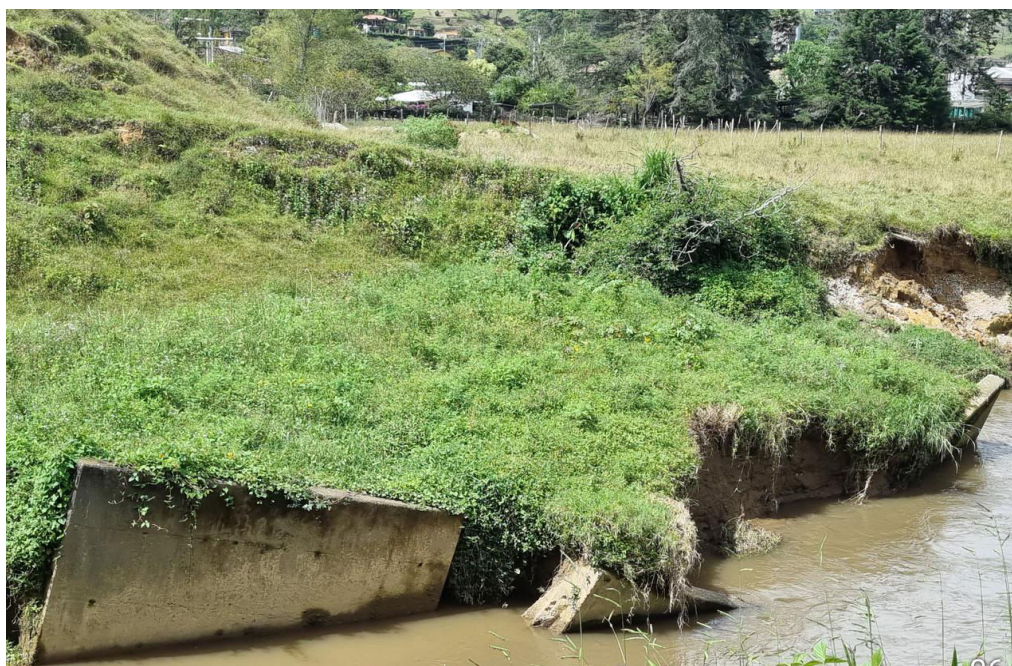
Aletas:

| Componente | Calificación | Insp. Esp. | No. de fotos | OBSERVACIONES |
|---|---|---|---|---|
| 6. Aletas | 4 | | 06 | Se requiere reparacion con urgencia. Existe un daño grave en la estructura, sus componentes estan agrietados y caldos. |

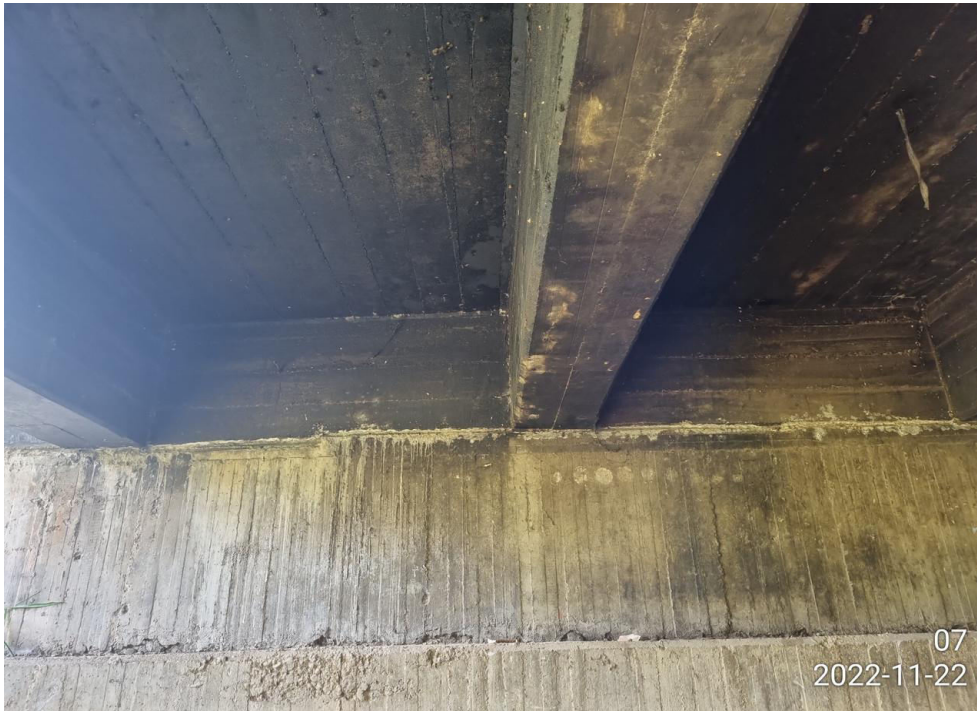
Estribos:

| Componente | Calificación | Insp. Esp. | No. de fotos | OBSERVACIONES |
|---|---|---|---|---|
| 7. Estribos | 0 | | 07 | Se equieree limpieza y mantenimiento menor. |

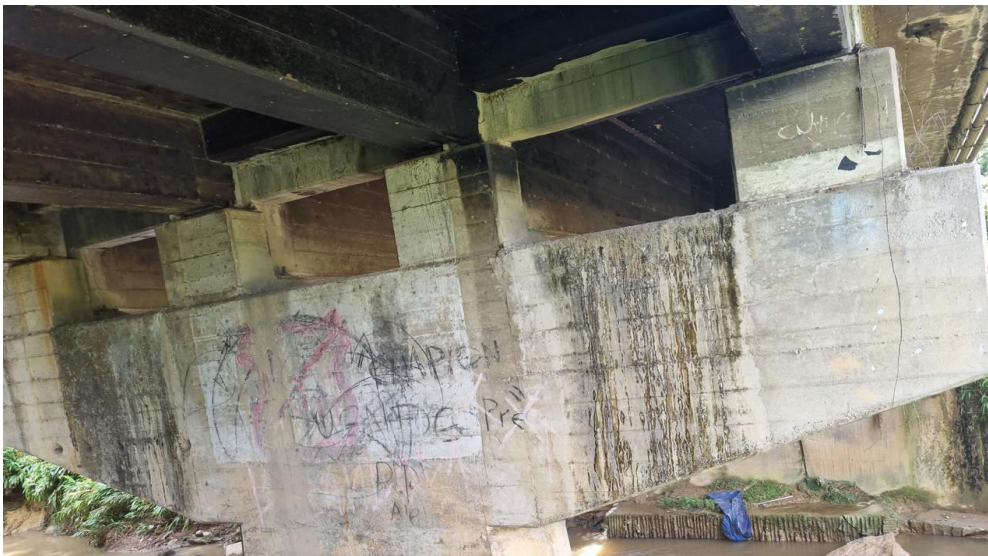
Pilas:

| Componente | Calificación | Insp. Esp. | No. de fotos | OBSERVACIONES |
|---|---|---|---|---|
| 8. Pilas | 0 | | 08 | Presentan suciedad menor. |

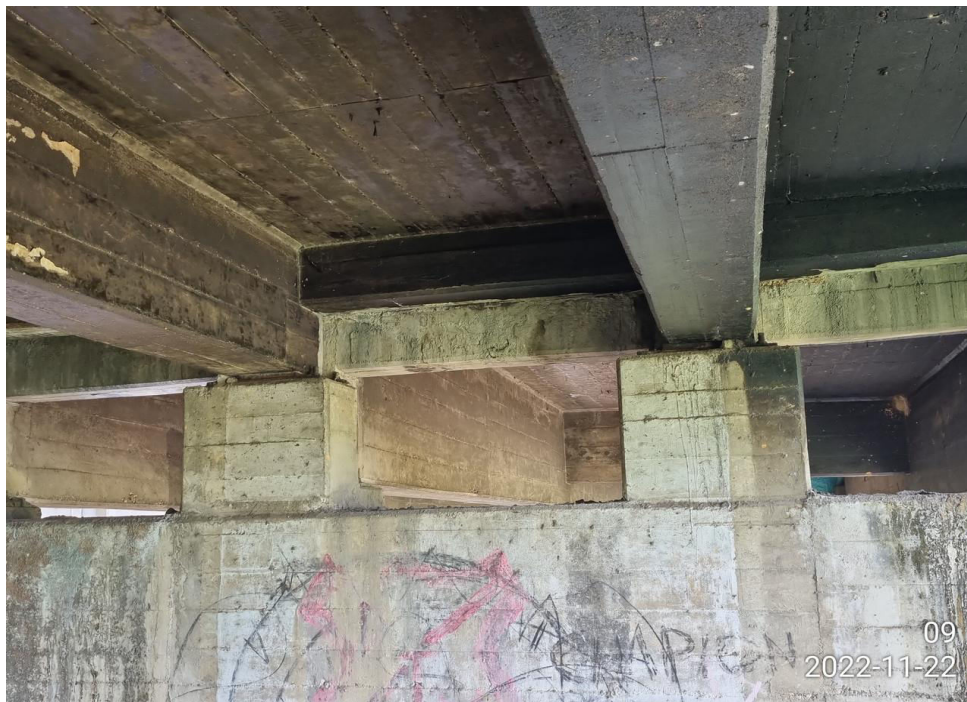
Apoyos:

| Componente | Calificación | Insp. Esp. | No. de fotos | OBSERVACIONES |
|---|---|---|---|---|
| 9. Apoyos | 0 | | 09 | Los apoyos se encuentran en estado funcional, sin afectaciones importantes. |

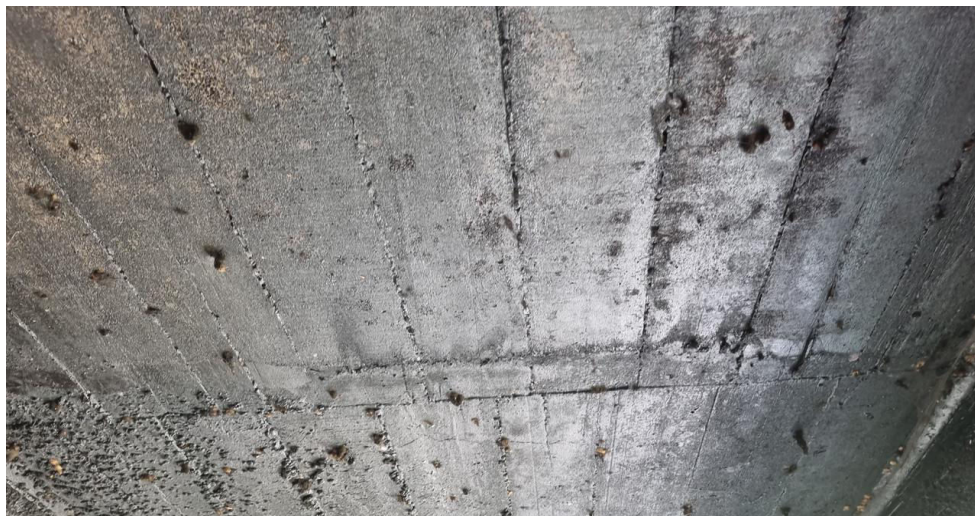
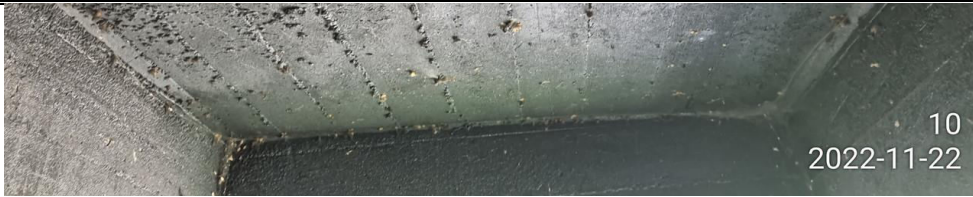
Losa:

| Componente | Calificación | Insp. Esp. | No. de fotos | OBSERVACIONES |
|---|---|---|---|---|
| 10. Losa | 0 | | 10 | No presenta lesiones mecánicas. Sin embargo, se evidencia coloracion negra producto de la humedad o humo. |

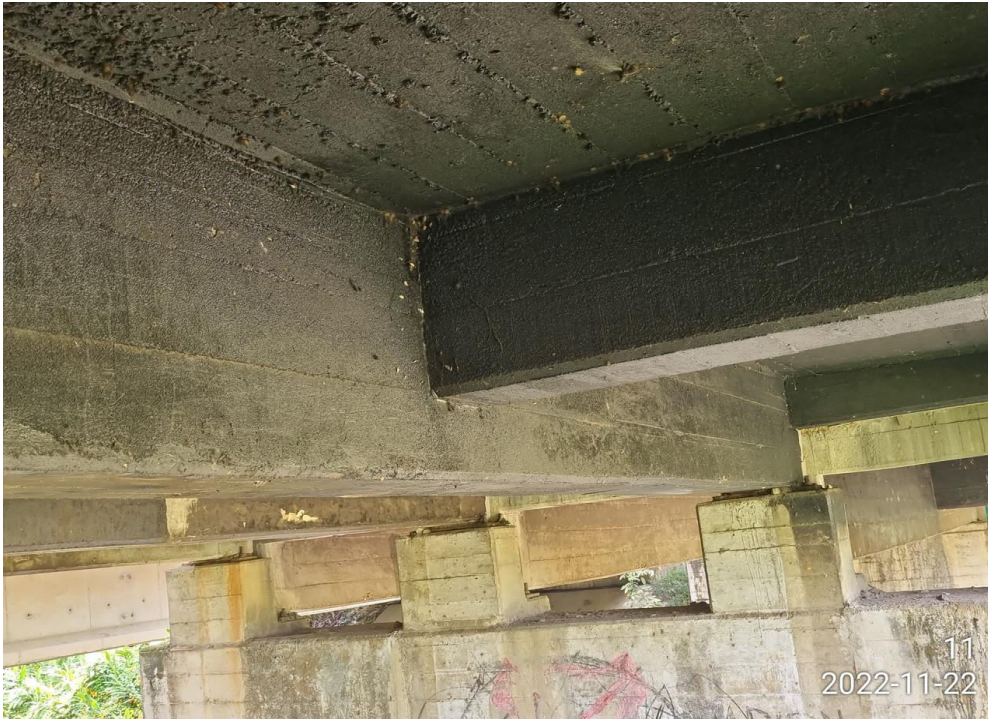
Vigas:

| Componente | Calificación | Insp. Esp. | No. de fotos | OBSERVACIONES |
|---|---|---|---|---|
| 11. Vigas/Largueros/Diafragmas | 0 | | 11 | Presentan coloración negra debido a posibles actividades de quema de objetos. Presentan lesiones biológicas debido a la concentración de moho en las zonas de infiltración de agua |

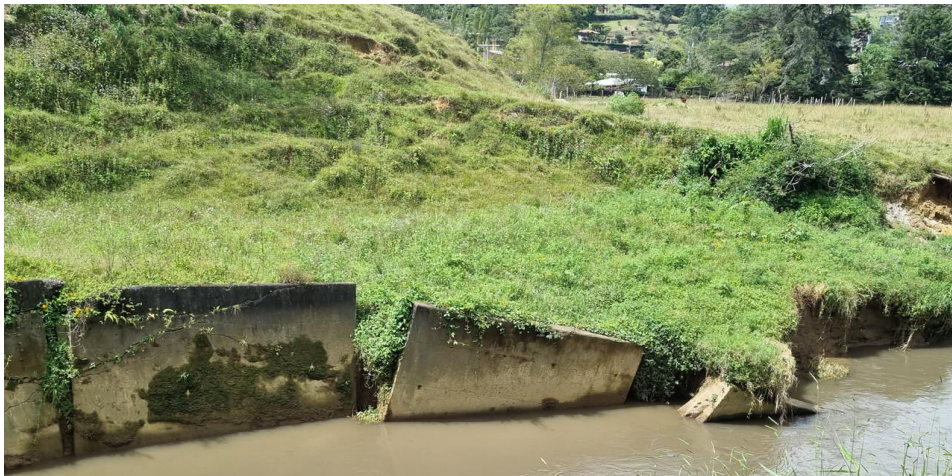
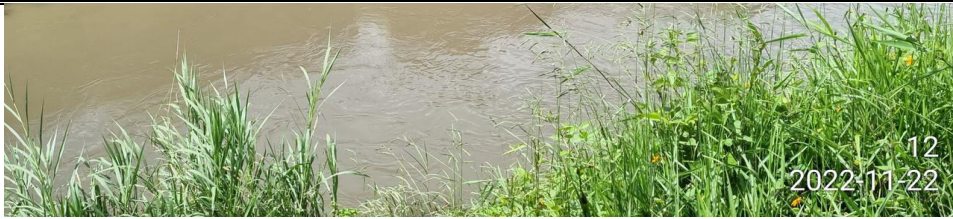
Cauce:

| Componente | Calificación | Insp. Esp. | No. de fotos | OBSERVACIONES |
|---|---|---|---|---|
| 15. Cauce | 2 | | 12 | El cauce esta socavando el terreno natural |

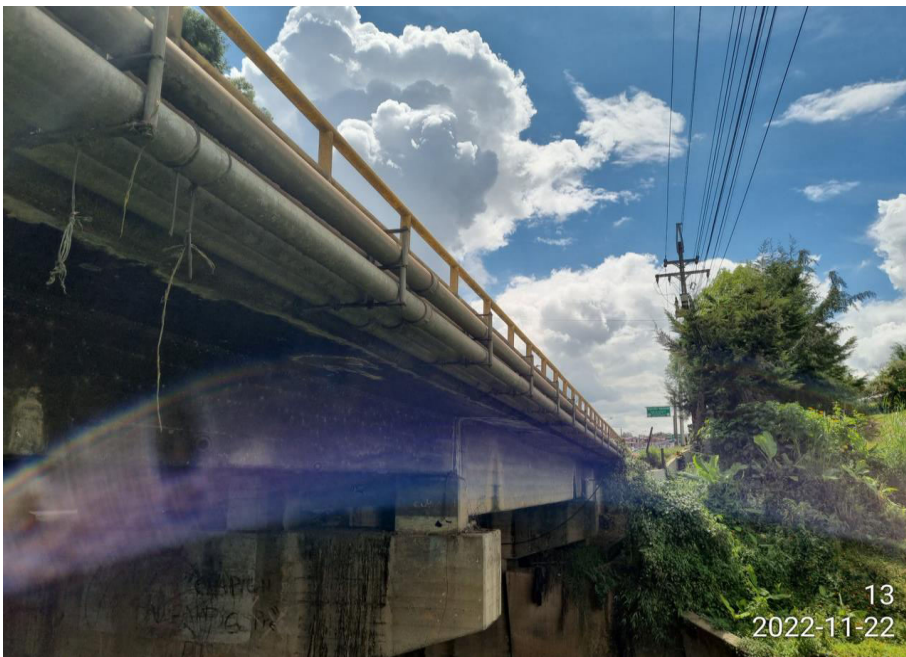
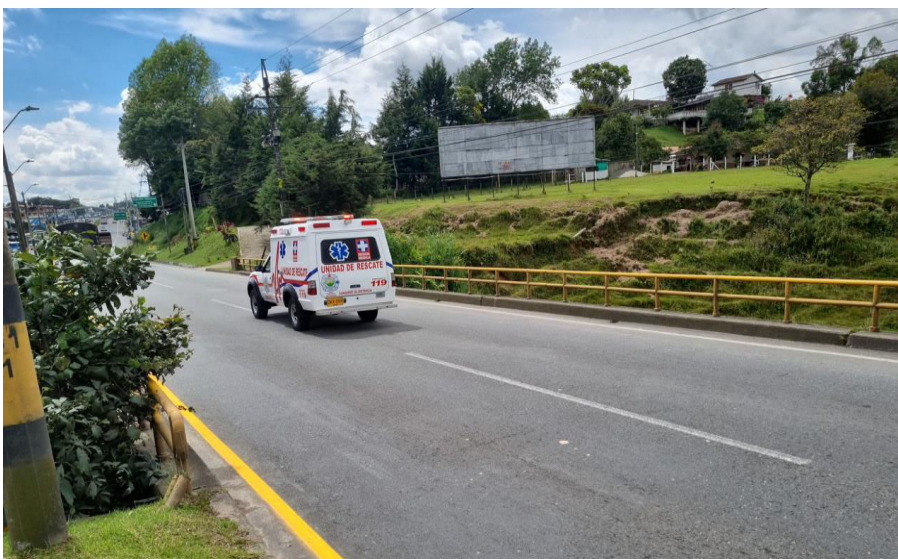
| Componente | Calificación | Insp. Esp. | No. de fotos | OBSERVACIONES |
|---|---|---|---|---|
| 17. Puente en general | 2 | | 13 | El puente se encuentra en buen estado funcional y estructural. Es importante llevar a cabo labores de mantenimiento en andenes, bordillos y barandas ademas en las aletas urgente reparacion ya que es susceptible al colapso por la magnitud de las grietas. Es importante conocer el estado del cono en el que se encontró la construcción de una posible vivienda, se recomienda intervención en el lugar con autoridades competentes. |
