Sistema de Administración de Puentes Colombianos - SIPUCOL -

Inventario e Inspección Principal de Puentes

Puente: Puente La Mosca CI			Territorial: (01) Antioquia				Identificación: 01-6005-115.0			
Carretera: Autopista Medellín-Bogotá			PR: 33+600 Fecha: 2022.11.22		Inspector:	Devimed				
INVENTARIO									Ubicación geográfica	
No. Luces: 1 Estructur		ación ⁻	Trans	versal: 1	ersal: 1 Año de construcción: 2012 Grados Mir				Grados Minutos	
Luz Menor: m Estruc		ación L	ongit	udinal: 2	dinal: 2 Año de rehabilitación: Latitud: 6 12'16'				_atitud: 6 12′16′′	
		al Supe	erestru	uctura: 3	ctura: 3 Vehículo de diseño: Longitud: 75 22′ 57″					
					INV / ANI / Departam: ANI					
Luz Total: 29,00 m Tablero: 8,80 m				Altura: 2106 m					Altura: 2106 m	
INSPECCIÓN PRINCIPAL										
Componente		Insp. Esp.	No. de fotos	OBSERVACIONES						
Superficie del Puente			01	La carpeta de rodadura se encuentra en buen estado de manera general, sin embargo, presenta fisuras longitudinales leves.

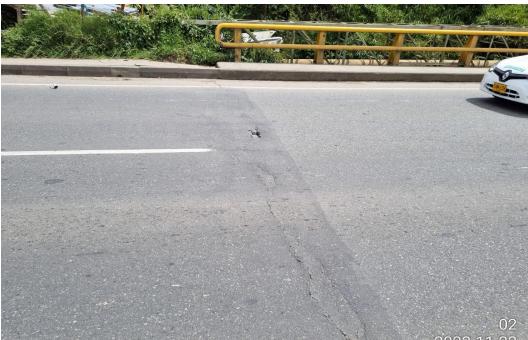
Juntas de expansión:

2. Juntas de expansión		х	02	Las juntas de expansión se enuentran selladas, se evidencia una reflexión de la junta que genera fisuración y un bache que requiere de revisión

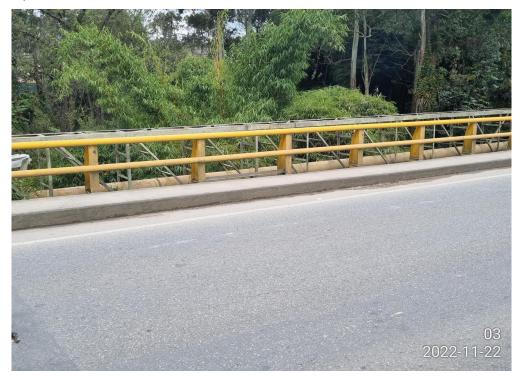
Andenes/Bordillos:

3. Andenes / Bordillos			03	Tanto las andenes como los bordillos de encuentran en buen estado, no presentan fisuras significativas. Se requiere limpieza.

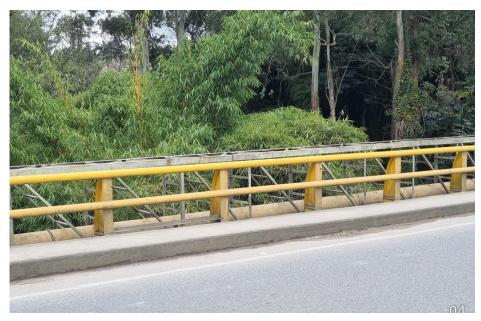
Barandas:

4. Barandas			04	Las barandas se encuentran en buen estado no presentan deformaciones por impacto, descascaramiento en la pintura ni oxidación . Se encuentran bien empotradas a la estructura

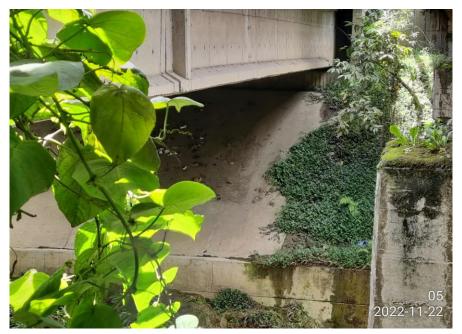
Conos y taludes:

5. Conos / Taludes			05	Presentan suciedad.						
6. Aletas				N/A						
7. Estribos	0		06	No presentan posibles asentamientos, requieren limpieza y mantenimiento menor.

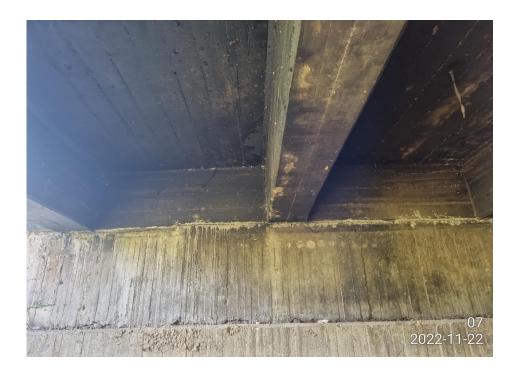
Apoyos:

8. Pilas				N/A						
9. Apoyos			07	Los apoyos se encuentran en buen estado.						
10. Losa			08	No presenta lesiones mecánicas.						
11. Vigas/Largueros/Diafragmas			09	Presenta agrietamiento moderado.

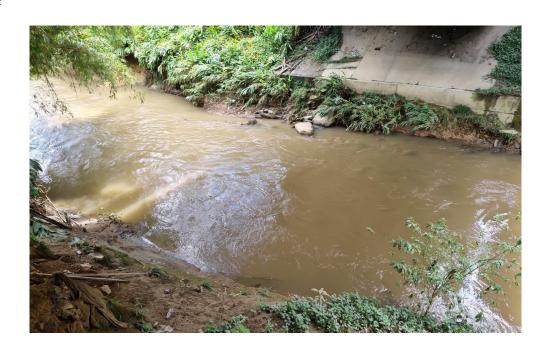
Cauce:

12. Elementos de arco				N/A						
13. Cables/Pendolones/Torres/Macizos				N/A						
14. Elementos de armadura				N/A						
15. Cauce		-	10	Cauce normal

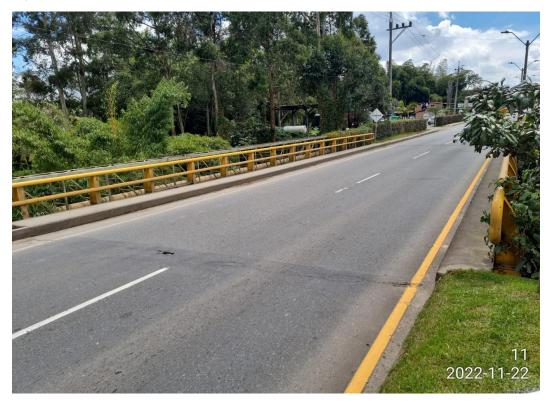
16. Otros elementos		<u> </u>								
17. Puente en general			11	El puente se encuentra en buen estado funcional y estructural.						
Observaciones Generales :			•
