INSPECCIÓN PUENTE 12+600

Diciembre, 2022

Puente:	Puente 12+600	Territorial:	(01) Antioquia	Identificación:	01-6005-115.00
Carretera:	Autopista Medellín-Bogotá	PR:	12+600	Fecha:	2022.12.29
		Inspector:	Devimed

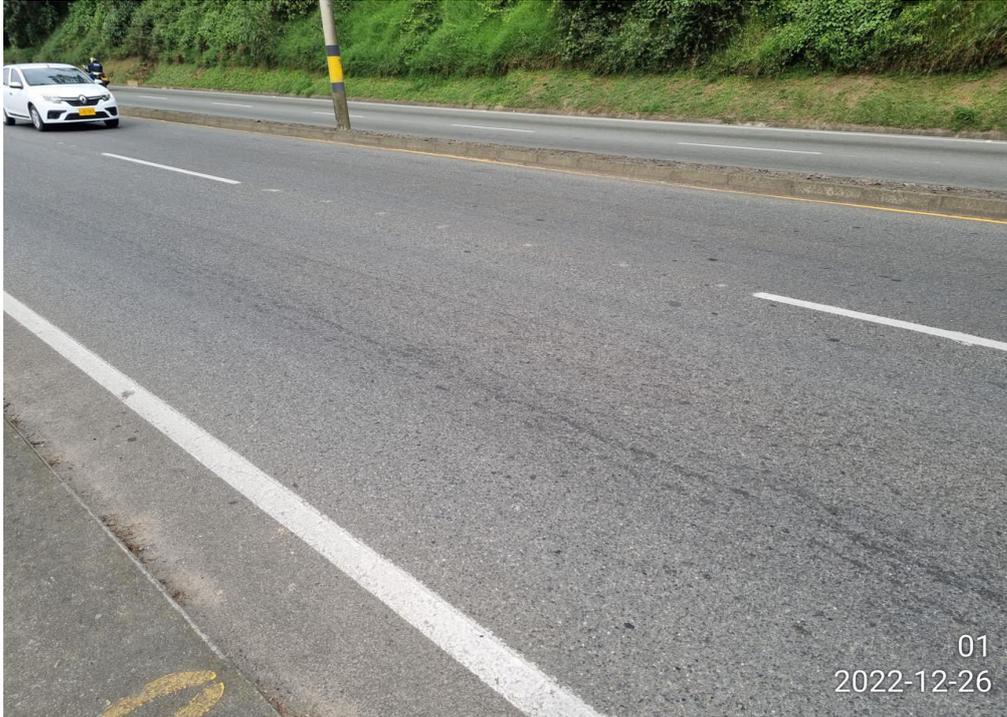
Superficie del puente:

Componente	Calificación	Insp. Esp.	No. de fotos	OBSERVACIONES
1. Superficie del Puente	1		01	La carpeta de rodadura se encuentra en buen estado
2. Juntas de expansión	2	x	02	La inspección a la juntas de expansión no es posible debido a que estas se encuentran cubiertas con mezcla asfáltica, sin embargo, se observa reflexión de juntas sobre la capa de rodadura.

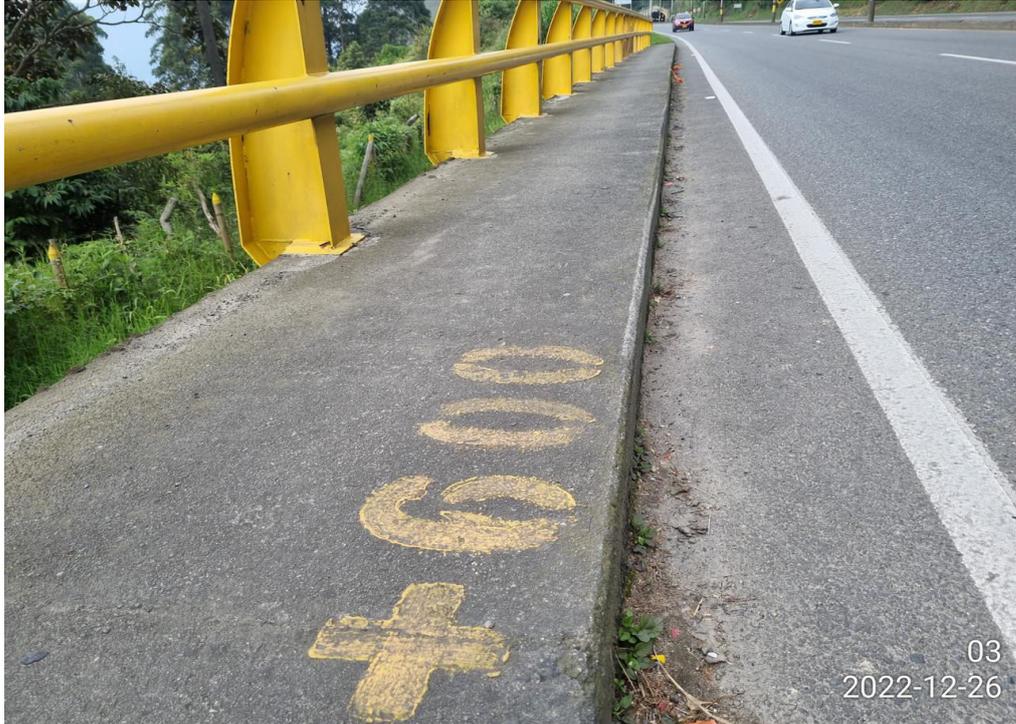
Andenes/Bordillos

3. Andenes / Bordillos	0		03	Tanto los andenes como los bordillos se encuentran en buen estado, no presentan fisuras de alta severidad.
4. Barandas	0		04	Las barandas se encuentran en buen estado, no presentan deformaciones por impacto, descascamiento en la pintura ni oxidación . Se encuentran bien empotradas a la estructura

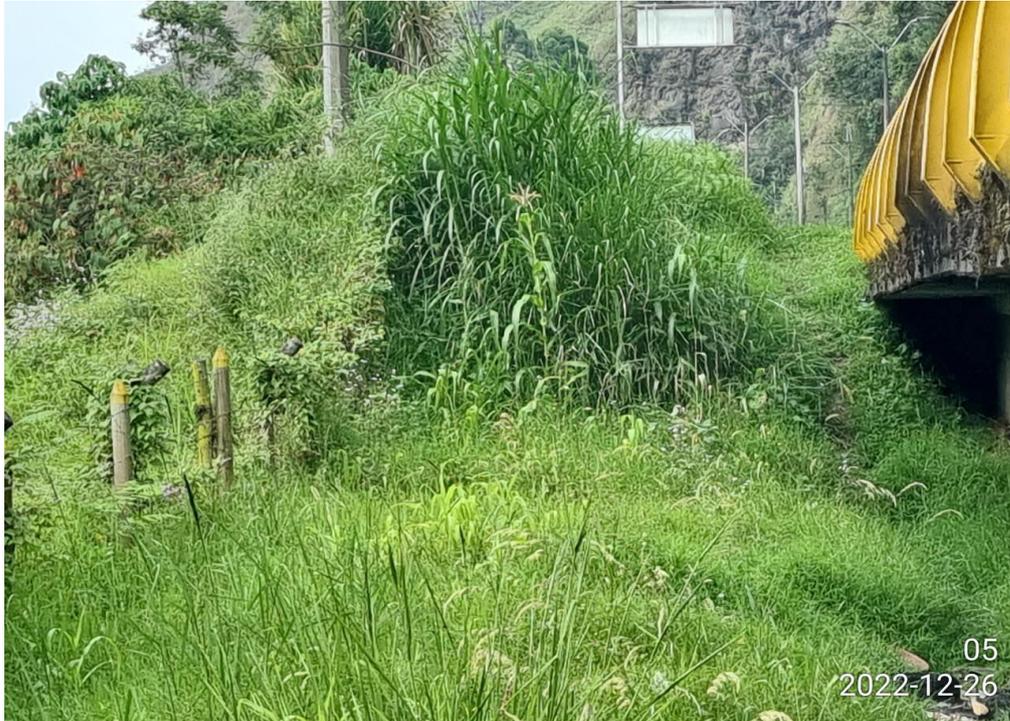
Conos/Taludes

5. Conos / Taludes	0		05	Se requiere limpieza.
6. Aletas				N/A
7. Estribos	0		06	Buen estado aparente
8. Pilas				N/A
9. Apoyos	0		07	Buen estado aparente

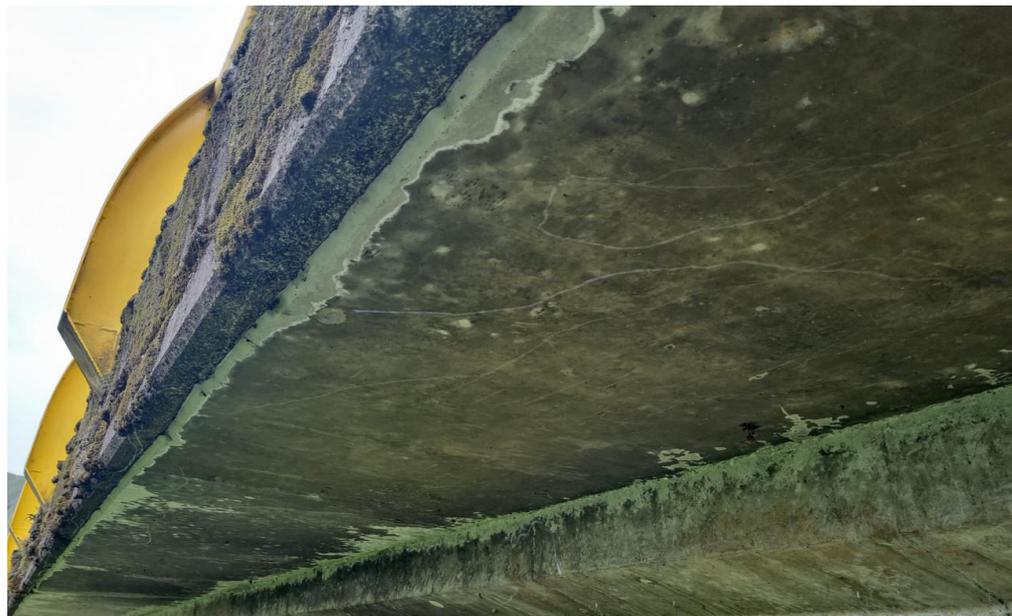
10. Losa	1		08	No se logra inspeccionar completamente, bajo el andén de la calzada izquierda presenta lesiones químicas
11. Vigas/Largueros/Diafragmas	0		09	Solo es posible inspeccionar la viga mas exterior de la calzada izquierda, se encuentra en buen estado.

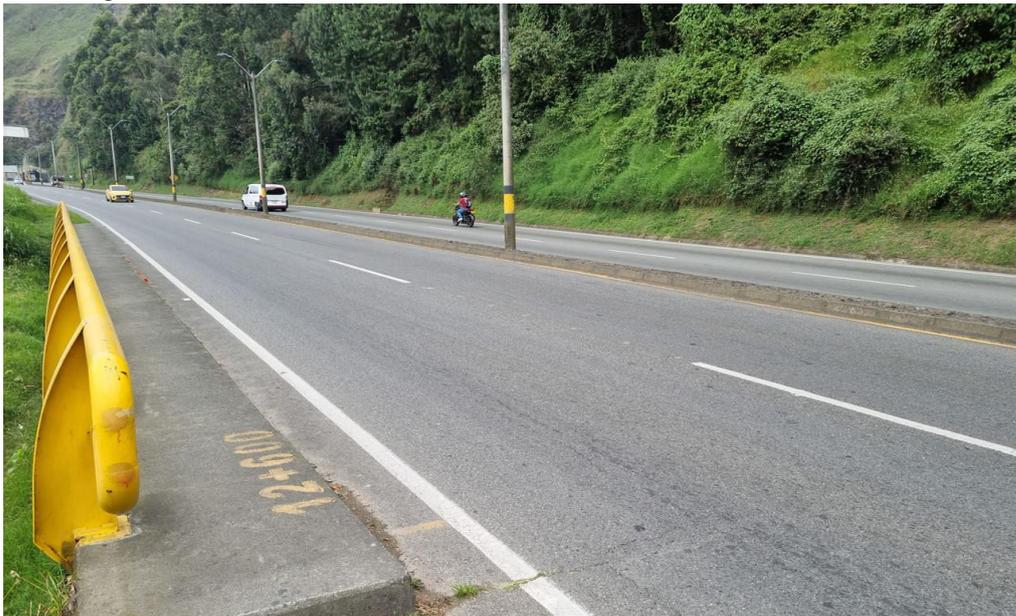
12. Elementos de arco				N/A
13. Cables/Pendolones/Torres/Macizos				N/A
14. Elementos de armadura				N/A
15. Cauce				N/A
16. Otros elementos				
17. Puente en general	?		10	El estado del puente en general es desconocido ya que el galibo es extremadamente pequeño, lo que impide el acceso a la parte inferior del puente. Las vigas están al mismo nivel que el terreno, imposibilitando una inspección mas completa.
