INSPECCIÓN PUENTE 12+900

Diciembre, 2022

INSTITUTO NACIONAL DE VIAS
Sistema de Administración de Puentes Colombianos - SIPUCOL -
Inventario e Inspección Principal de Puentes

Puente:	Puente 12+900	Territorial:	(01) Antioquia	Identificación:	01-6005-115.00
Carretera:	Autopista Medellín-Bogotá	PR:	12+900	Fecha:	2022.12.29
		Inspector:	Devimed S.A.

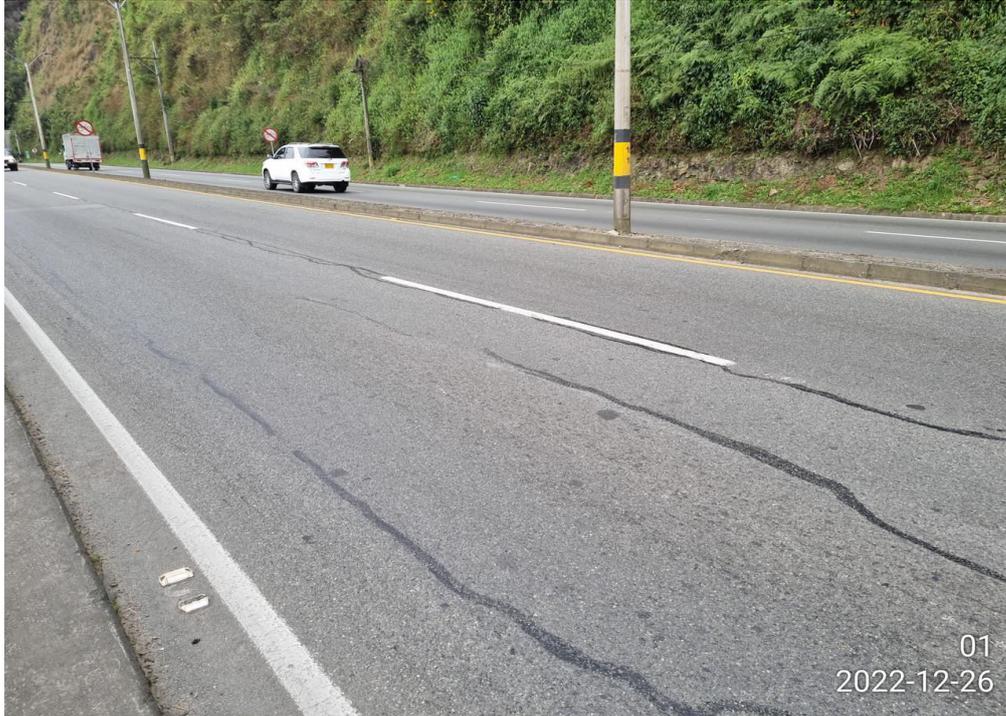
Superficie del puente

Componente	Calificación	Insp. Esp.	No. de fotos	OBSERVACIONES
1. Superficie del Puente	2		01	La carpeta de rodadura se encuentra en buen estado , esta no presenta baches ni hundimientos, sin embargo, tiende a presentar fisuras debido a altas vibracion y desconfinamiento, se evidencia mucha cantidad de sellos.

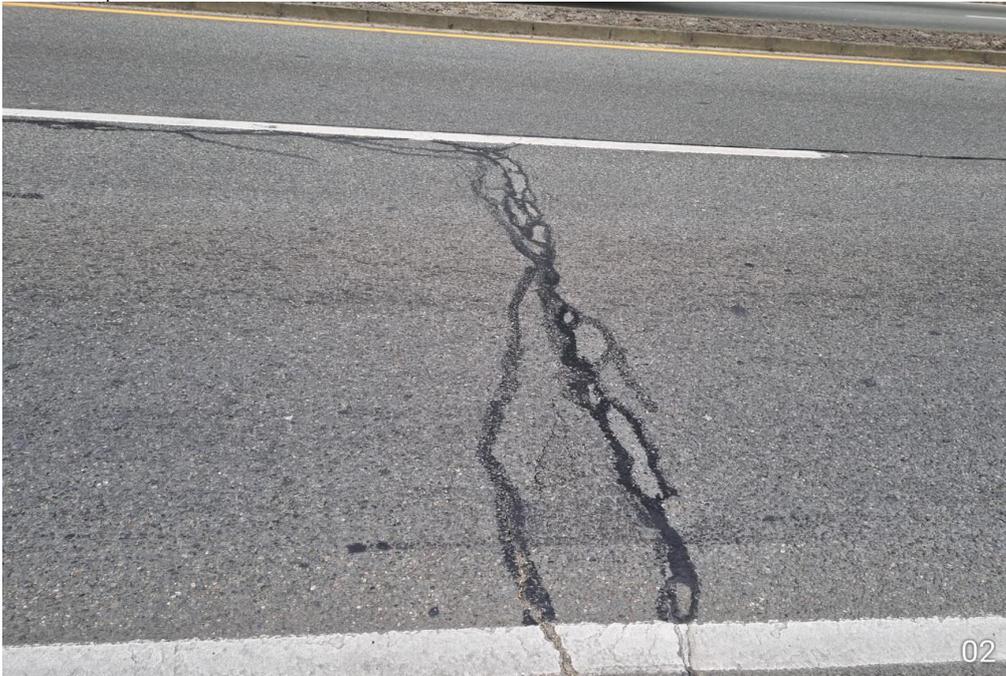
2. Juntas de expansión	?	x	02	Las juntas se encuentran cubiertas con mezcla asfáltica, se evidencian previas fisuraciones sobre la carpeta que fueron selladas. Se presenta reflexión de las juntas sobre la carpeta asfáltica

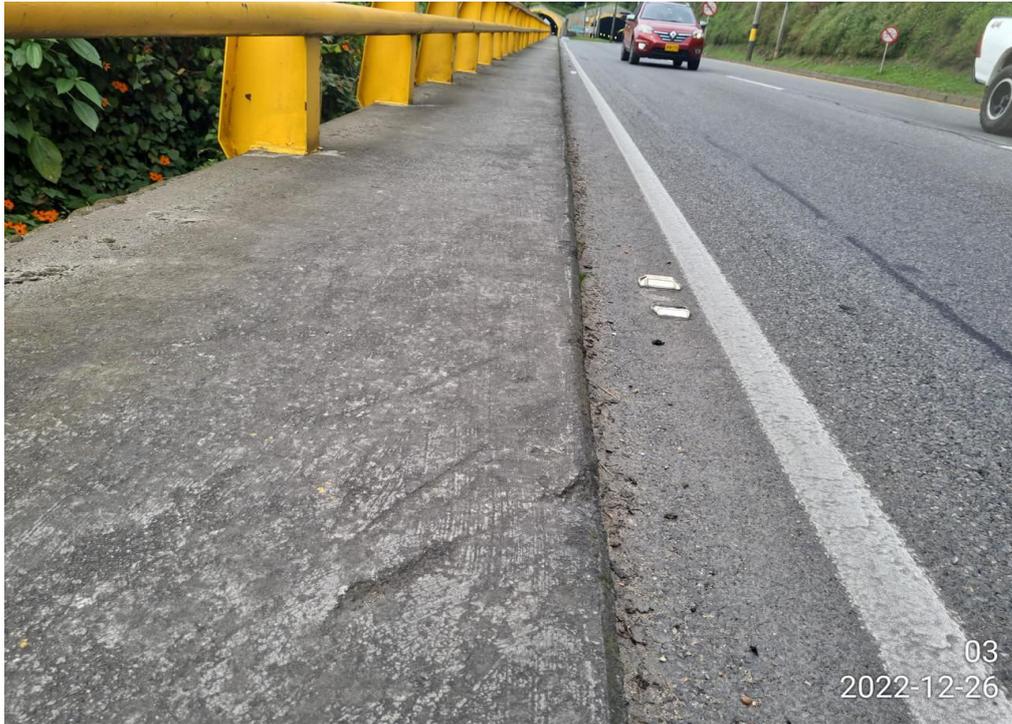
Andenes/Bordillos

3. Andenes / Bordillos	0		03	Tanto los andenes como los bordillos se encuentran en buen estado, sin embargo, se presentan daños superficiales leves,
4. Barandas	0		04	Las barandas se encuentran en buen estado, no presentan descascaramiento en la pintura ni oxidación , pero sí presentan deformaciones por impacto. Se encuentran bien empotradas a la estructura

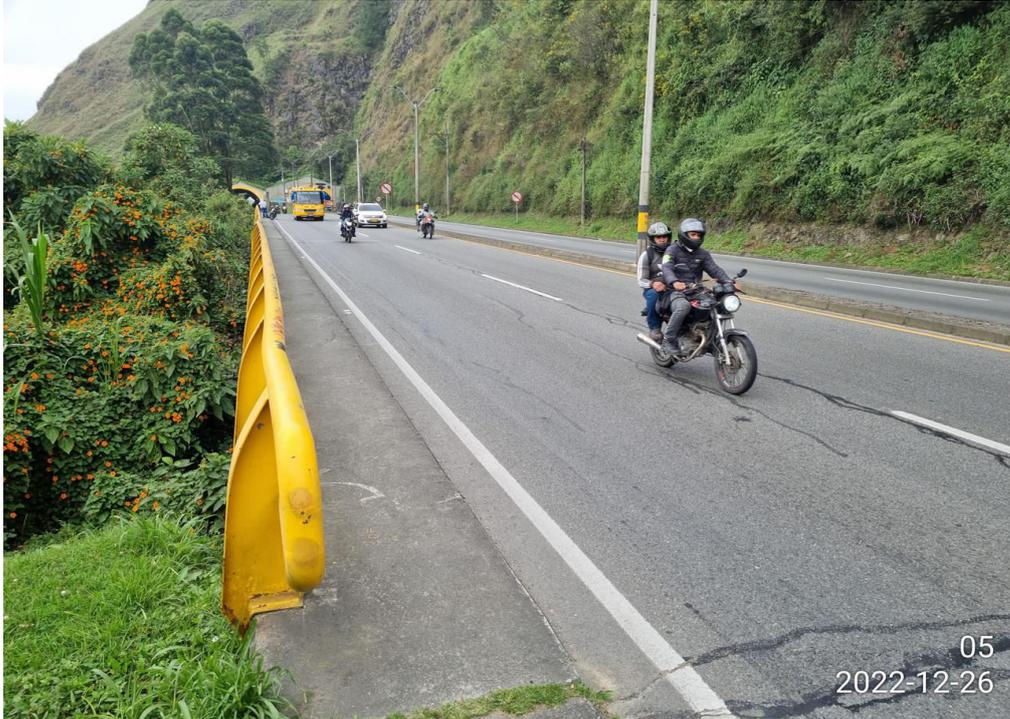
12. Elementos de arco				N/A
13. Cables/Pendolones/Torres/Macizos				N/A
14. Elementos de armadura				N/A
15. Cauce				N/A
16. Otros elementos				
17. Puente en general	?		05	El estado del puente en general es desconocido ya que la topografía del lugar impide el acceso a la parte inferior del puente.
