## INSPECCIÓN PUENTE 13+200

Diciembre, 2022

Puede: <input type="text" value="Puente 13+200"/>	Territorial: <input type="text" value="(01) Antioquia"/>	Identificación: <input type="text"/>
Carretera: <input type="text" value="Palmas - la Union"/>	PR: <input type="text" value="13+200"/>	Fecha: <input type="text" value="2022.12.29"/>
		Inspector: <input type="text" value="Devimed S.A."/>

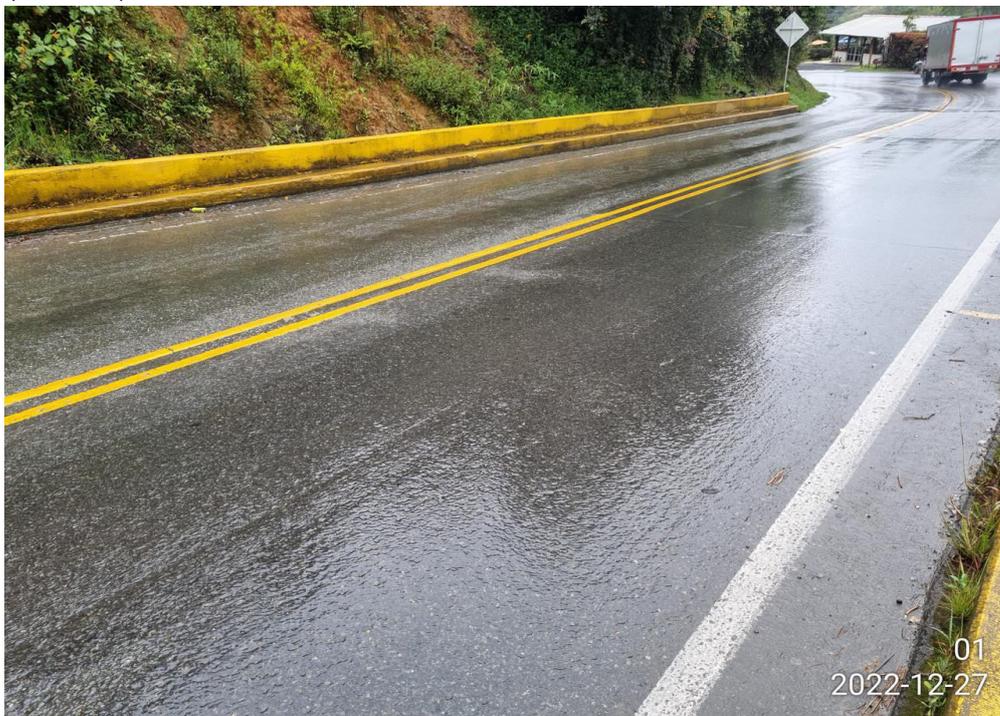
Superficie del puente

Componente	Calificación	Insp. Esp.	No. de fotos	OBSERVACIONES
1. Superficie del Puente	1		01	La carpeta de rodadura se encuentran en buen estado, presenta un surco longitudinal de baja severidad

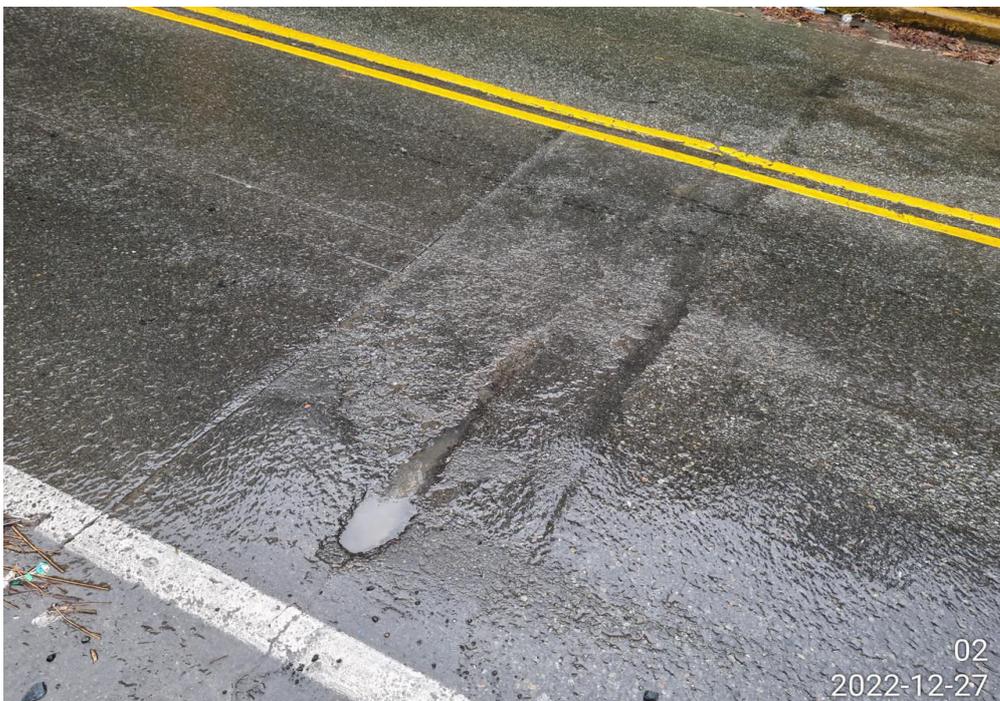
2. Juntas de expansión	3	x	02	La reflexión de las juntas ha generado un bache con un proceso acelerado de desportillamiento en progresión. Se requiere reparación

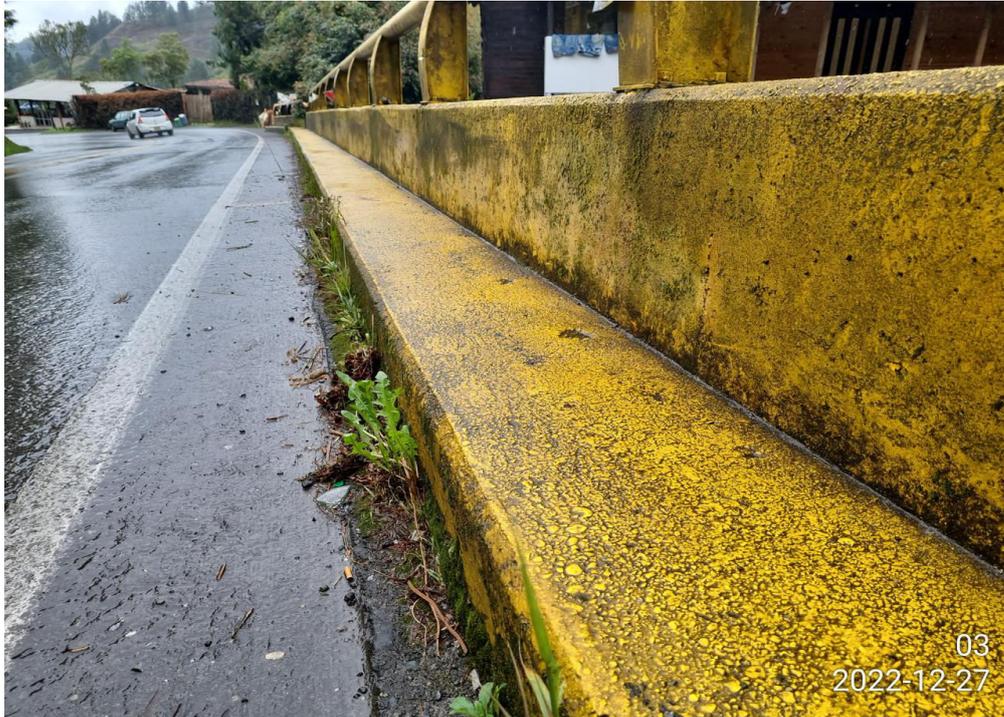
Andenes/Bordillos

3. Andenes / Bordillos	1		03	Tanto los andenes como los bordillos se encuentran en buen estado, no presentan fisuraciones de severidad de severidad considerable. Requieren limpieza.

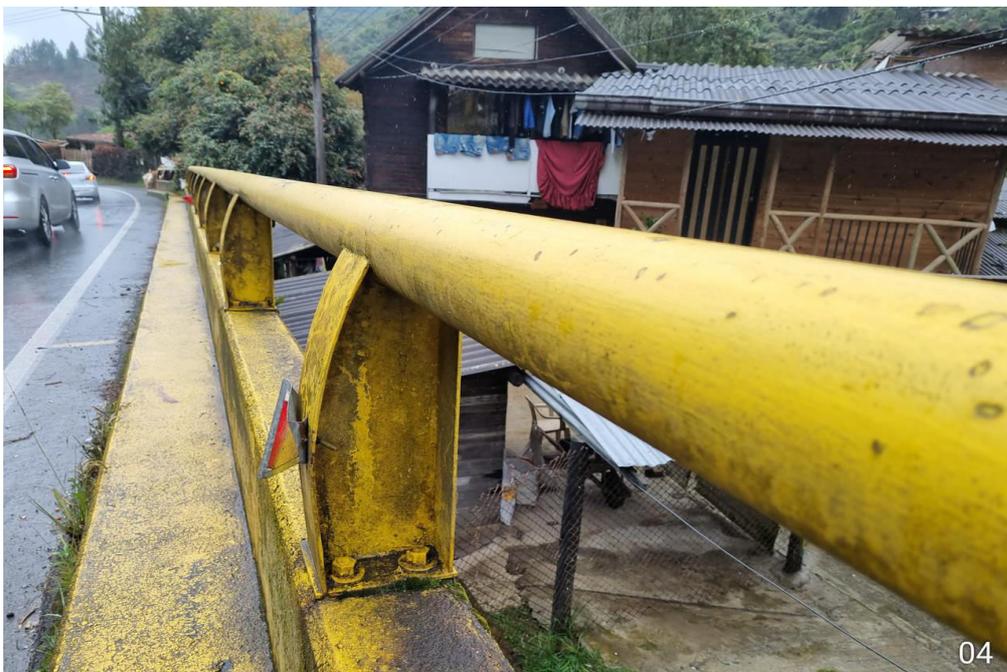
4. Barandas	1		04	Las barandas no presentan deformaciones por impacto pero si descascaramiento en la pintura y oxidación leve, adicionalmente se requiere reparar captafaros. Se encuentran bien empotradas a la estructura.

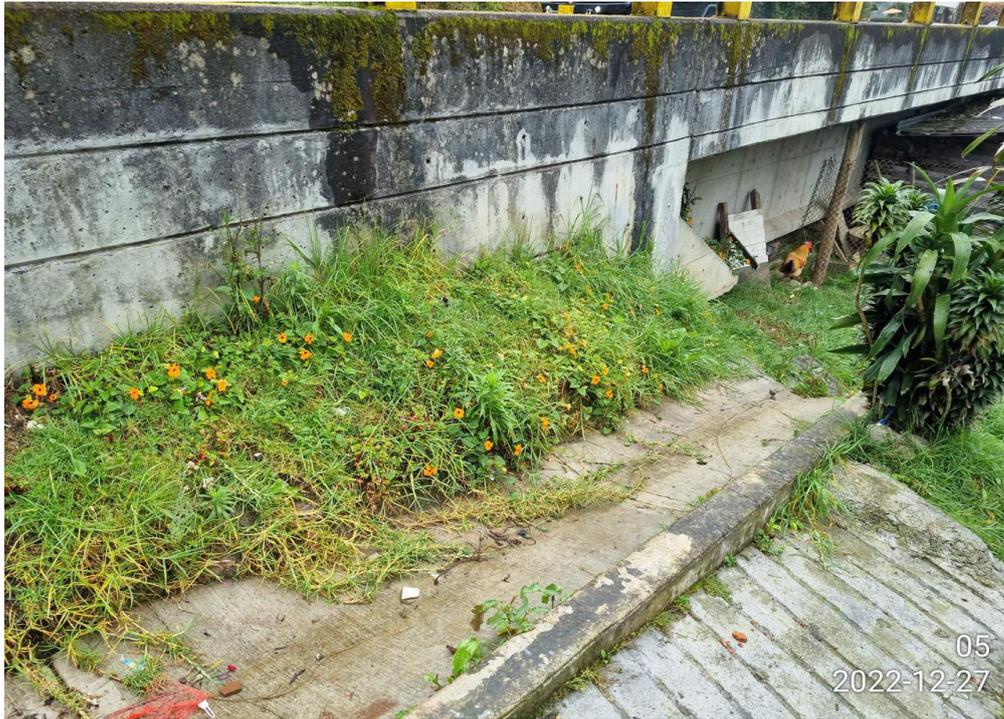
Conos/Taludes

5. Conos / Taludes	1		05	Requieren limpieza
6. Aletas				N/A
7. Estribos	1		06	Presentan suciedad y acumulación de moho como consecuencia de la humedad
8. Pilas	?

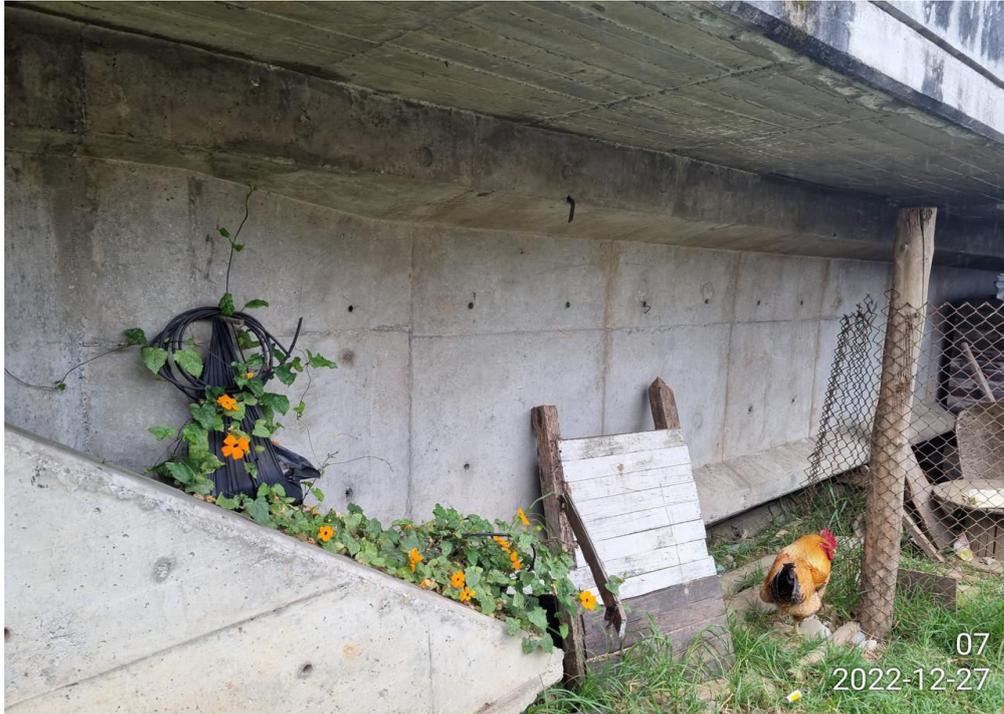
11. Vigas/Largueros/Diafragmas	0		07	Buen estado aparente
12. Elementos de arco				N/A
13. Cables/Pendolones/Torres/Macizos				N/A
14. Elementos de armadura				N/A

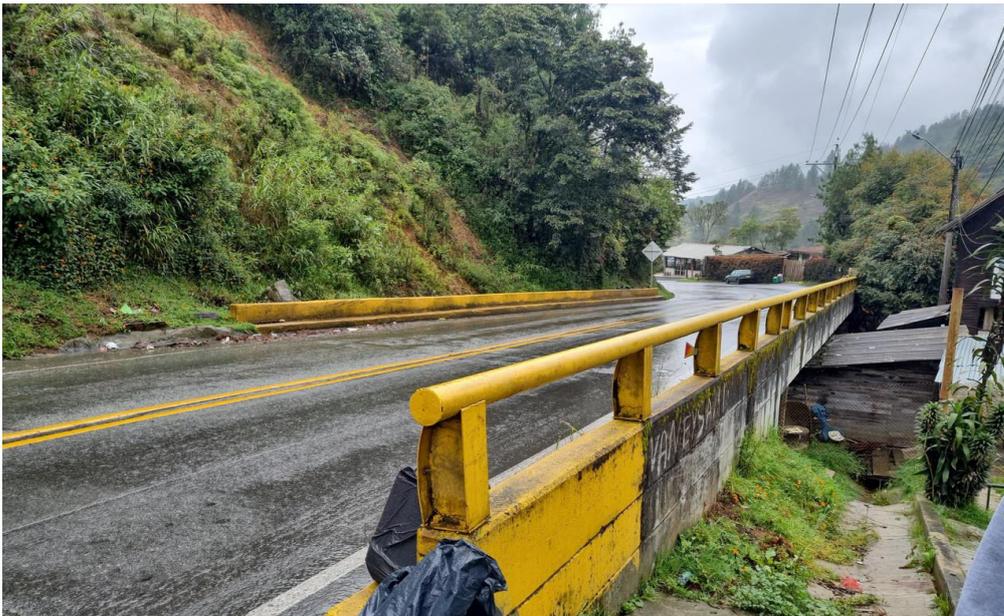
15. Cauce				N/A
16. Otros elementos	?			
17. Puente en general	?		08	El estado del puente es desconocido debido a que la invasión no permite llevar a cabo la inspección del mismo.

Observaciones Generales : Difícil acceso por invasión al costado. Durante el transcurso del año hubo un derrumbe el cual fue atendido, no se observan secuelas
