INSPECCIÓN PUENTE COMFAMA CD

Diciembre, 2022

Puente:	Puente 13+360 _ CD (Comfama)	Territorial:	(01) Antioquia	Identificación:	
Carretera:	Don Diego-Marinilla	PR:	13+360	Fecha:	2022.12.28
		Inspector:	Devimed S.A.

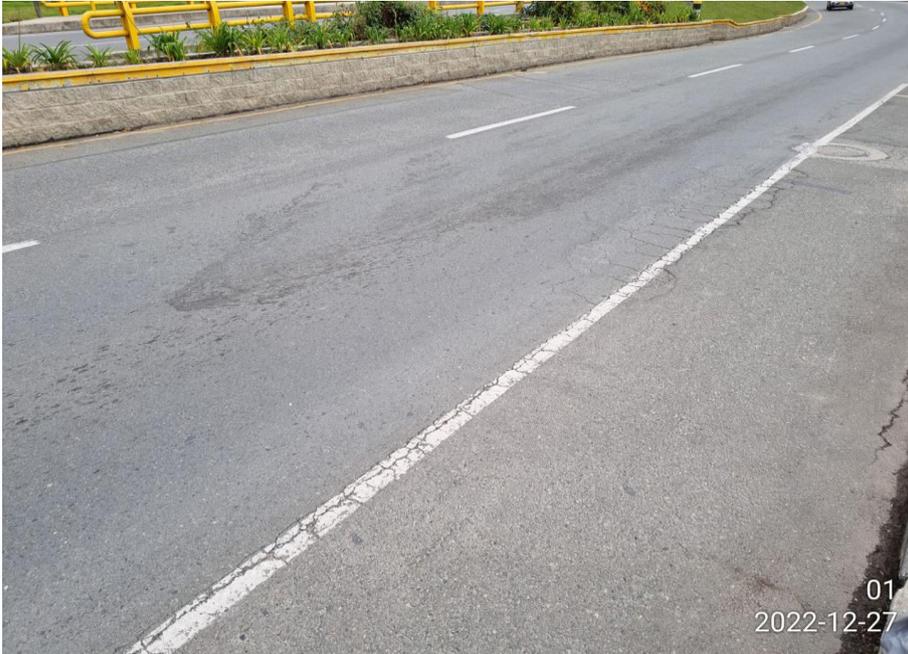
Superficie del puente:

Componente	Calificación	Insp. Esp.	No. de fotos	OBSERVACIONES
1. Superficie del Puente	3		01	La carpeta de rodadura presenta fisuración alta, con presencia de piel de cocodrilo (PC), un manhole (MH) y baches (BCH)

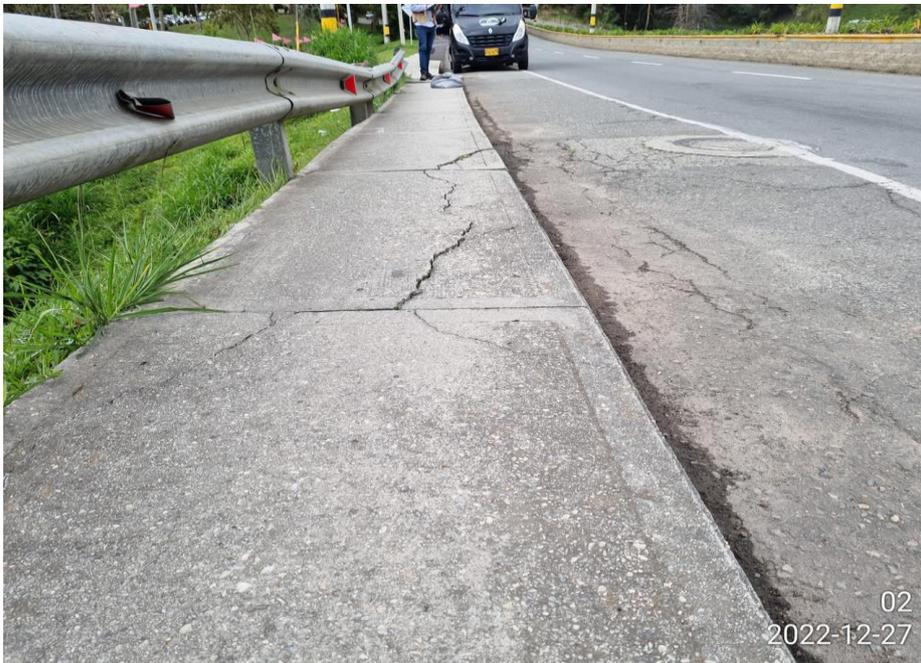
Andenes/Bordillos

2. Juntas de expansión	?			Se encuentran selladas con mezcla asfáltica
3. Andenes / Bordillos	2		02	Los andenes y bordillos se encuentran en estado regular, presentan fisuraciones de severidad media

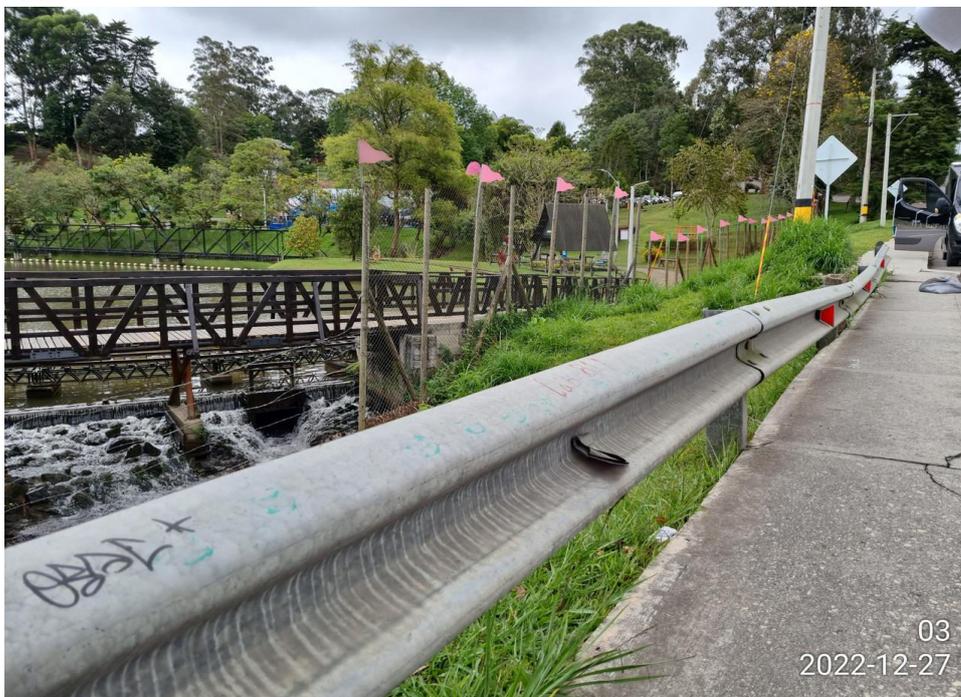
4. Defensas	1		03	Las defensas se encuentran en buen estado, presenta un captafaro suelto
5. Conos / Taludes	1		04	Se requiere mantenimiento rutinario
6. Aletas	?			No se logra realizar la inspección debido a dificultades para acceder al sitio

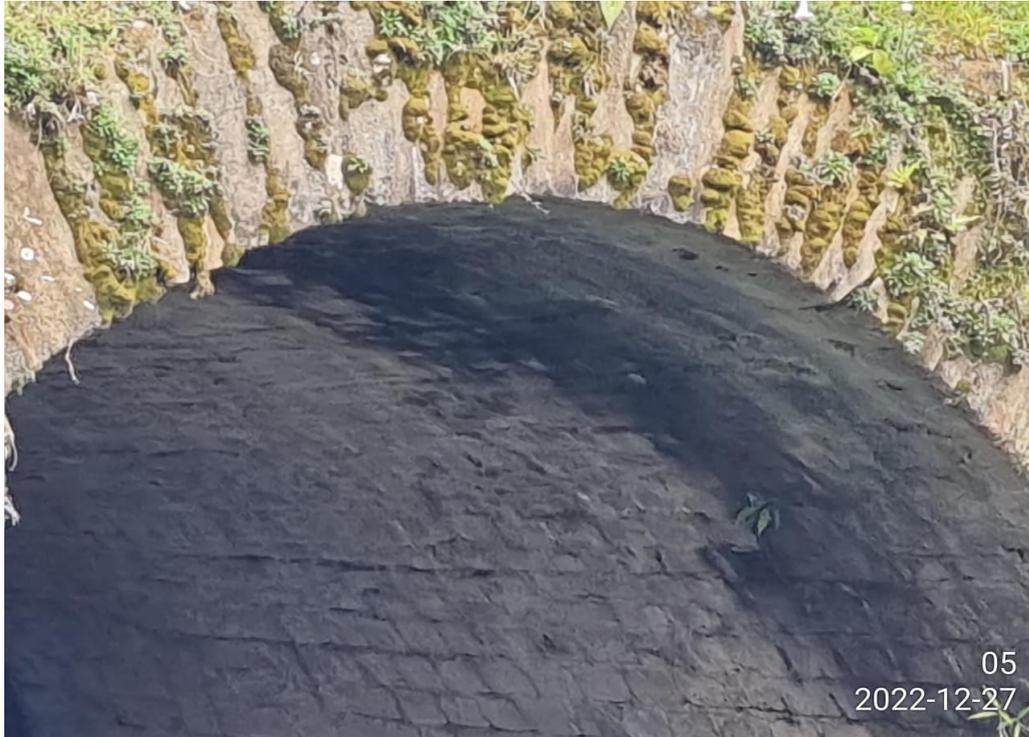
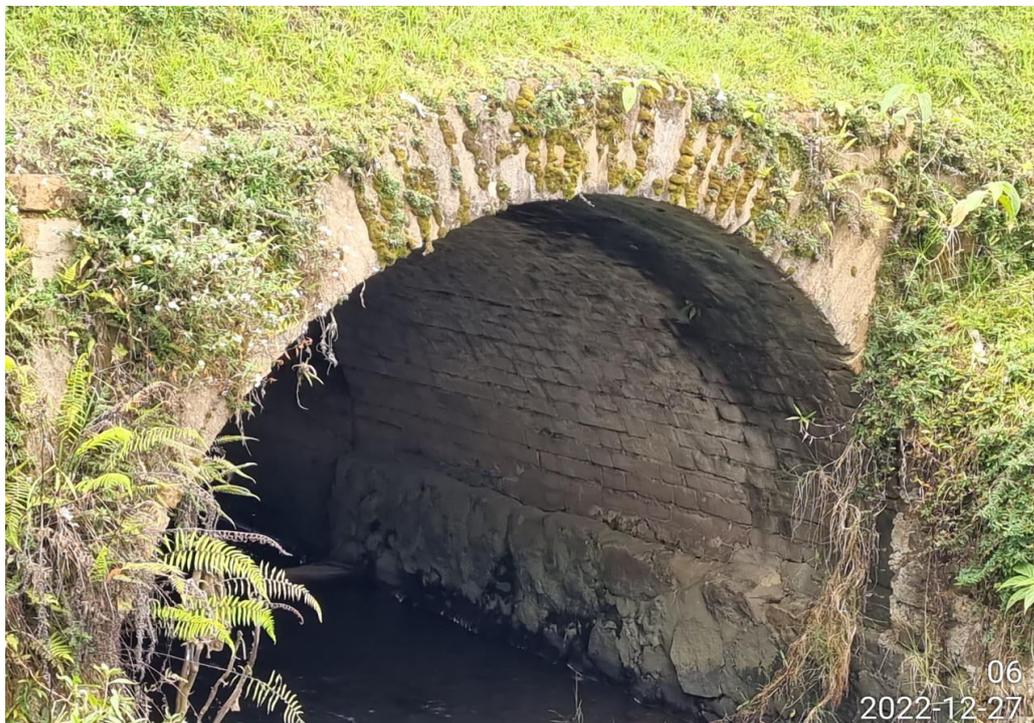
7. Estribos				N/A
8. Pilas				N/A
9. Apoyos				N/A
10. Losa				N/A
11. Vigas/Largueros/Diafragmas				N/A
12. Elementos de arco	0		05/06	Buen estado
13. Cables/Pendolones/Torres/Macizos				N/A

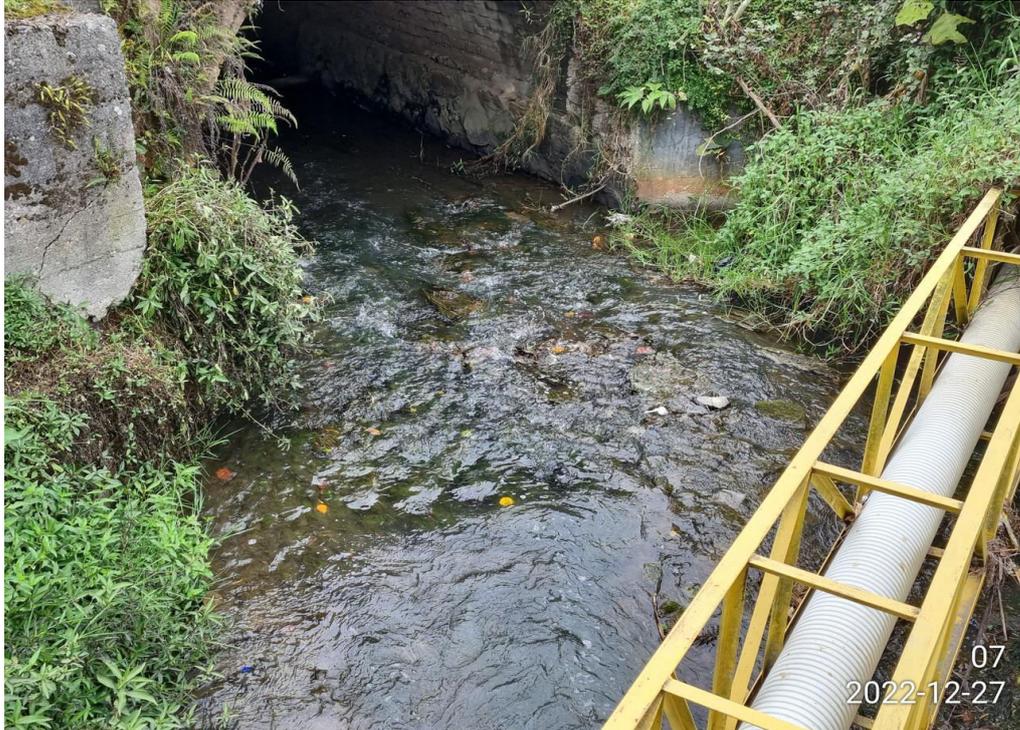
14. Elementos de armadura				N/A
15. Cauce	1		07	Requiere limpieza
16. Otros elementos				
17. Puente en general	0		08	El estado general del puente es desconocido debido a que varios elementos estructurales como aletas y juntas no pudieron ser inspeccionados.
