INSPECCIÓN PUENTE COMFAMA CI

Diciembre, 2022

Puente:	Puente 13+360 _ CI (Comfama)	Territorial:	(01) Antioquia	Identificación:	
Carretera:	Don Diego-Marinilla	PR:	13+360	Fecha:	2022.12.29
				Inspector:	Devimed S.A.

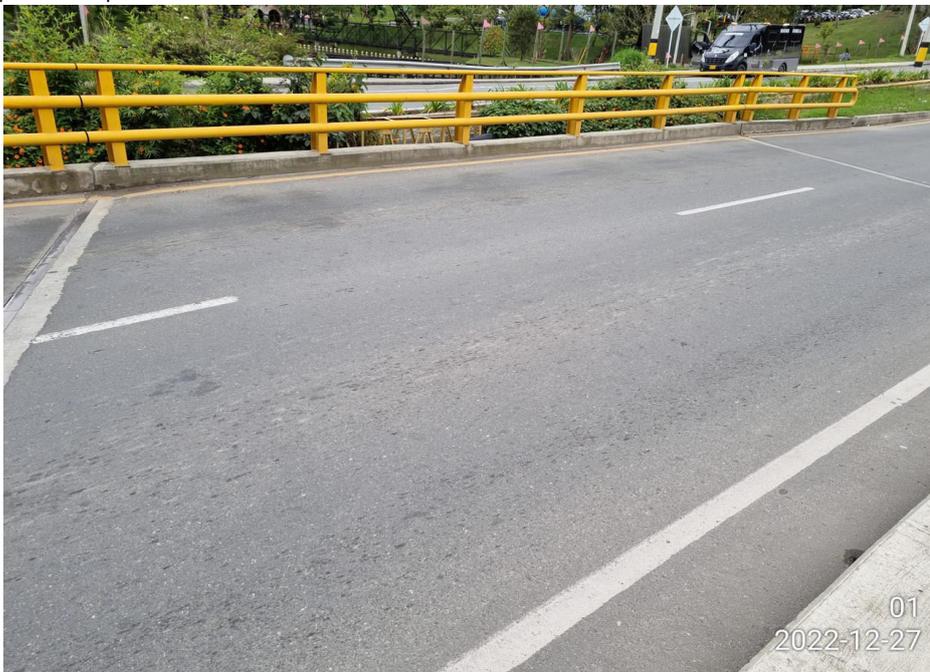
Superficie del puente:

Componente	Calificación	Insp. Esp.	No. de fotos	OBSERVACIONES
1. Superficie del Puente	0		01	La carpeta de rodadura esta en excelente estado
2. Juntas de expansión	0		02	Las juntas de expansión se encuentran en buen estado

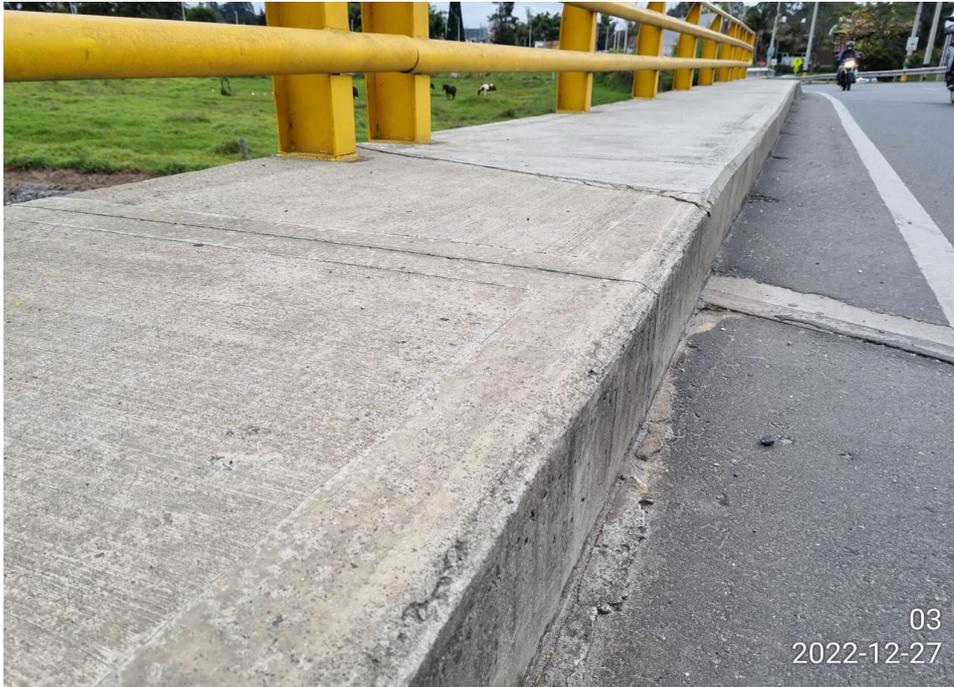
Andenes/Bordillos

3. Andenes / Bordillos	0		03	Los andenes y bordillos se encuentran en excelente estado
4. Defensas	0		04	Las defensas se encuentran en buen estado, presenta un captafaro suelto

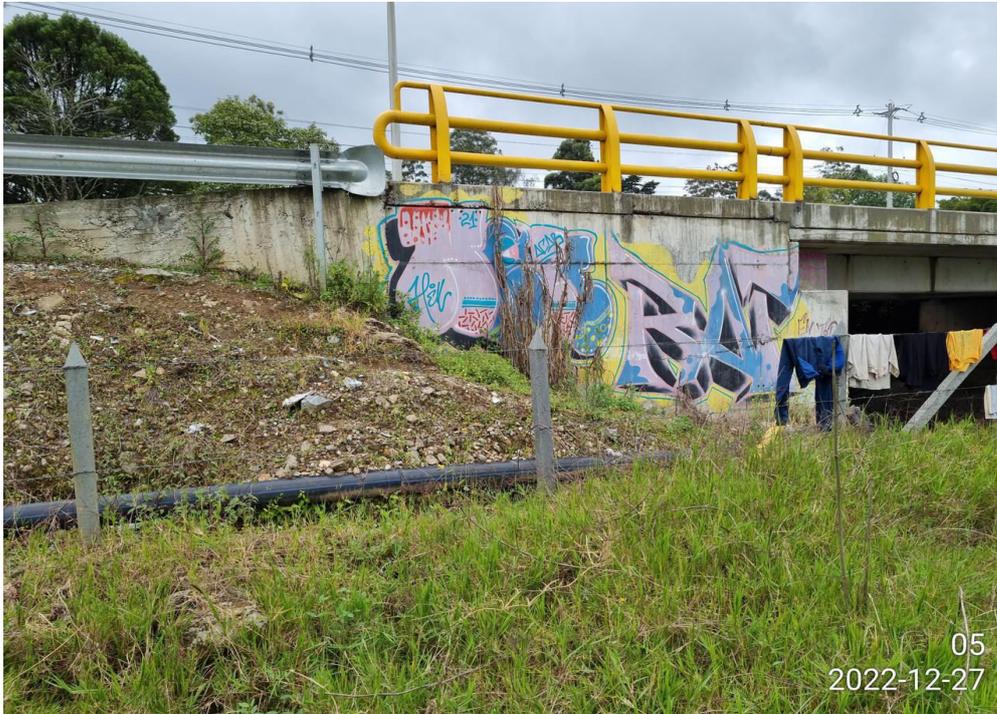
Conos/Taludes

5. Conos / Taludes	0		05	Se requiere mantenimiento rutinario
6. Aletas				N/A
7. Estribos			06	Los estribos se encuentran en buen estado
8. Pilas				N/A
9. Apoyos				No es posible su inspección debido a dificultades en el acceso

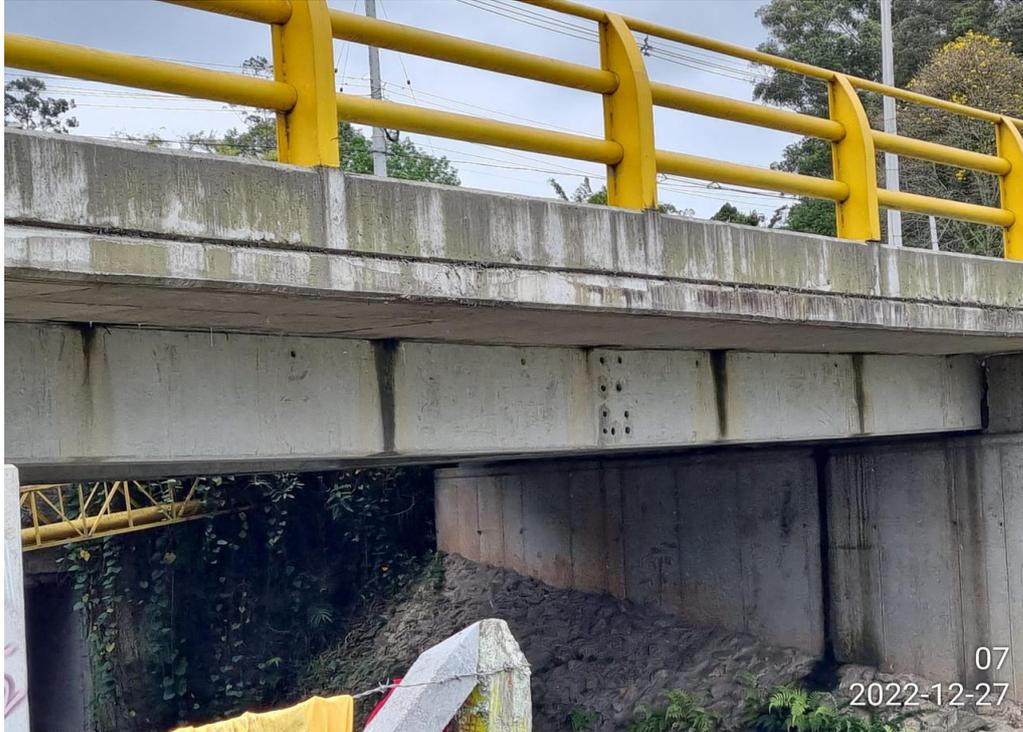
10. Losa				No es posible su inspección debido a dificultades en el acceso
11. Vigas/Largueros/Diafragmas	0		07	Buen estado
12. Elementos de arco				N/A
13. Cables/Pendolones/Torres/Macizos				N/A

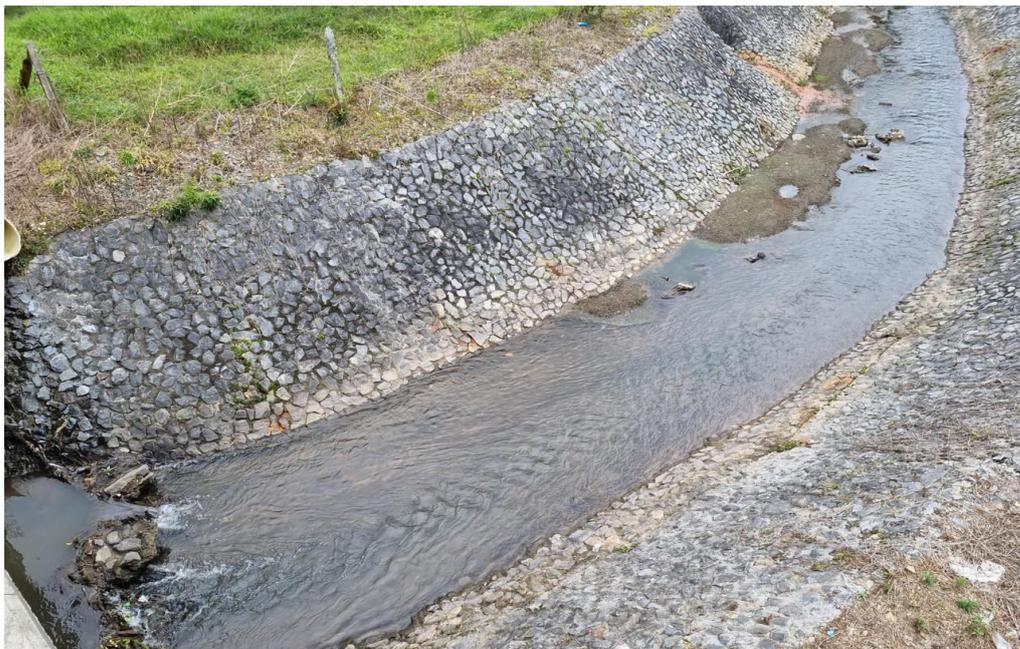
14. Elementos de armadura				N/A
15. Cauce	0		07	El cauce se encuentra canalizado y empedrado
16. Otros elementos				
17. Puente en general	0		08	El estado general del puente es excelente, su construcción fue reciente.
