## INSPECCIÓN PUENTE 13+935 T-AEROPUERTO

Noviembre, 2022

Puede: <input type="text" value="Puente 13+935"/>	Territorial: <input type="text" value="(01) Antioquia"/>	Identificación: <input type="text" value="01-6005-115.00"/>
Carretera: <input type="text" value="T-Aeropuerto"/>	PR: <input type="text" value="13+935"/>	Fecha: <input type="text" value="2022.11.22"/>
		Inspector: <input type="text" value="Devimed"/>

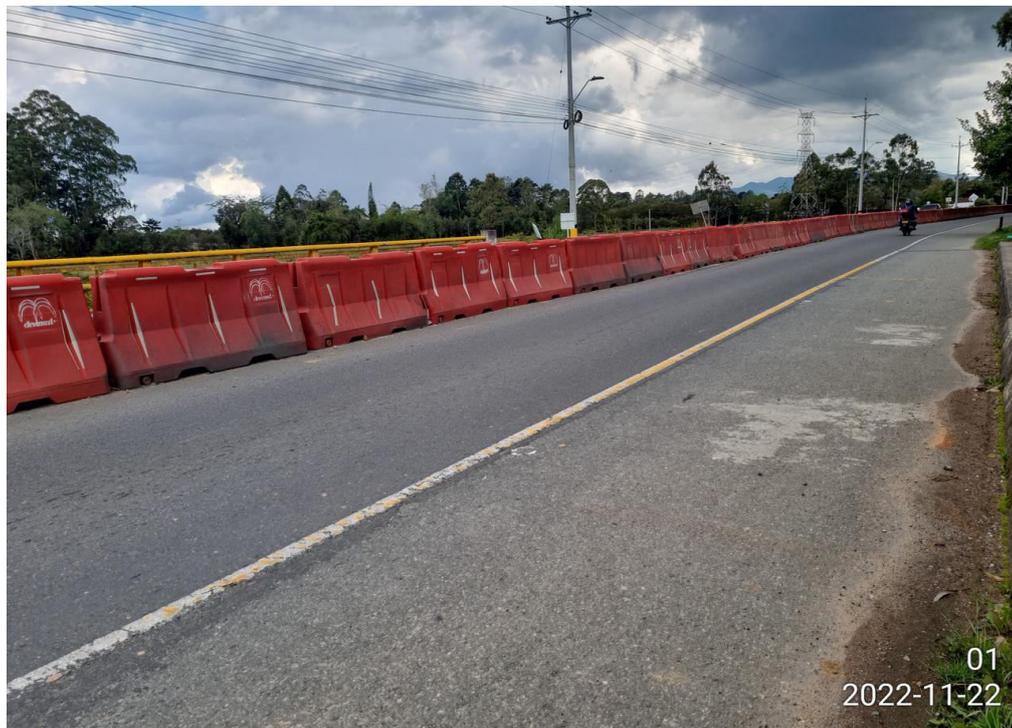
Superficie del puente:

Componente	Calificación	Insp. Esp.	No. de fotos	OBSERVACIONES
1. Superficie del Puente	0		01	La carpeta de rodadura se encuentra en buen estado, esta no presenta baches ni hundimientos. Tampoco presenta agrietamientos significativos ni pérdida del material ligante.

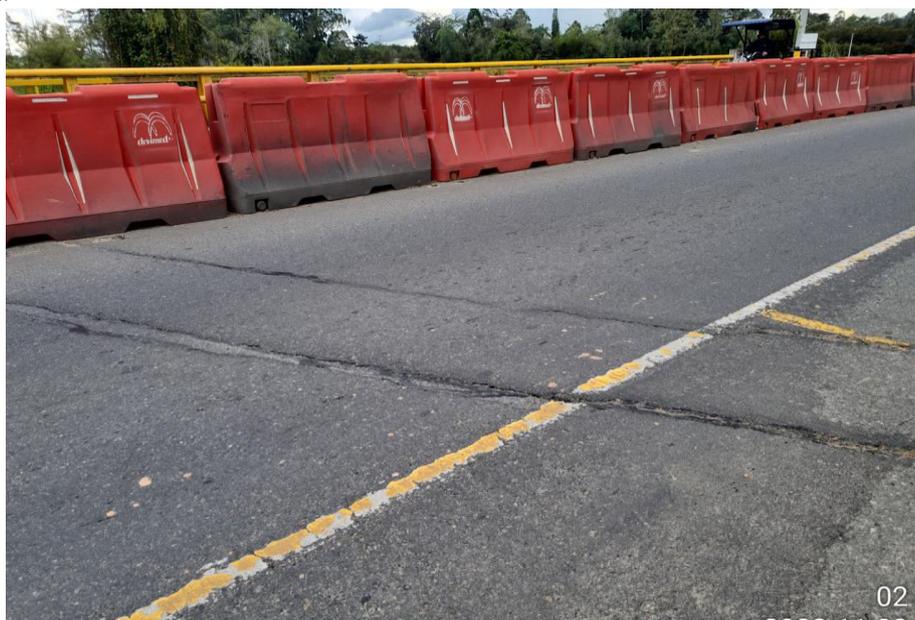
Juntas de expansión:

2. Juntas de expansión	?	x	02	La inspección a la juntas de expansión no es posible debido a que estas se encuentran cubiertas con mezcla asfáltica, se presenta reflexión de la juntas.

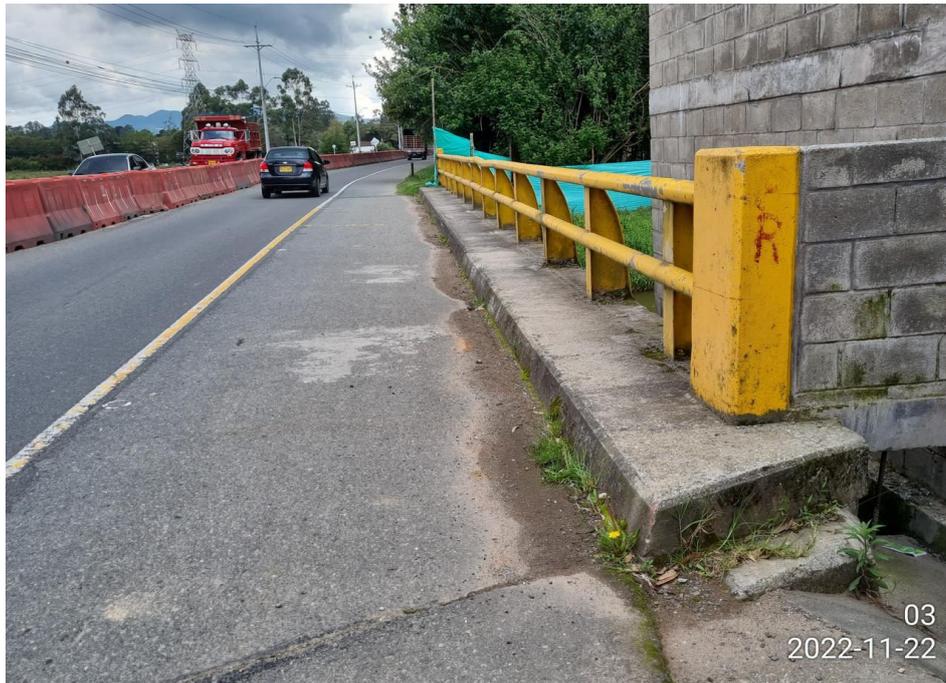
Andenes/Bordillos:

3. Andenes / Bordillos	0		03	Tanto los andenes como los bordillos se encuentran en buen estado, no presentan fisuraciones de severidad de severidad considerable. Requieren limpieza.

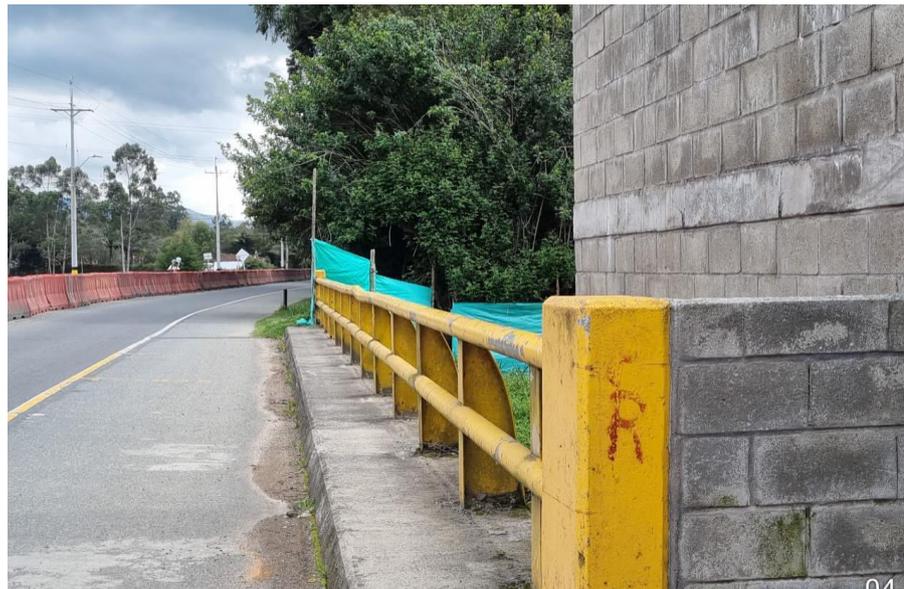
Barandas:

4. Barandas	1		04	Las barandas se encuentran en buen estado, no presentan deformaciones por impacto pero si descascaramiento en la pintura y oxidación leve. Se encuentran bien empotradas a la estructura, requieren limpieza y pintar.

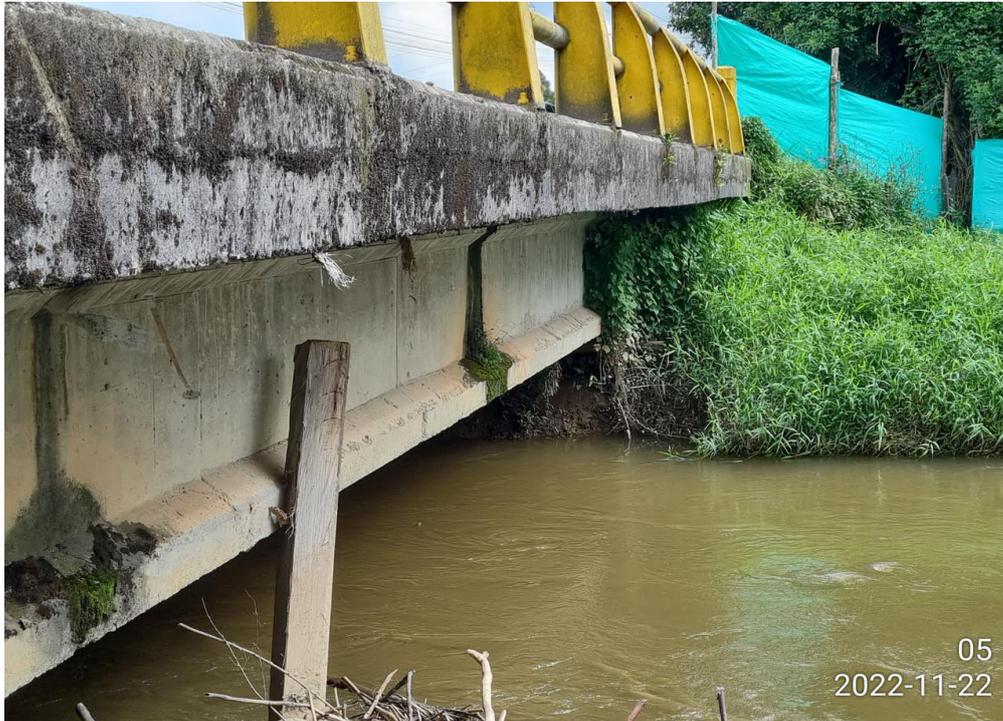
Conos/taludes:

5. Conos / Taludes	?		05	No se logran apreciar debido a las condiciones del cauce y la frondosidad
6. Aletas	?			No se logran observar debido a la maleza y dificultades para el acceso al sitio-

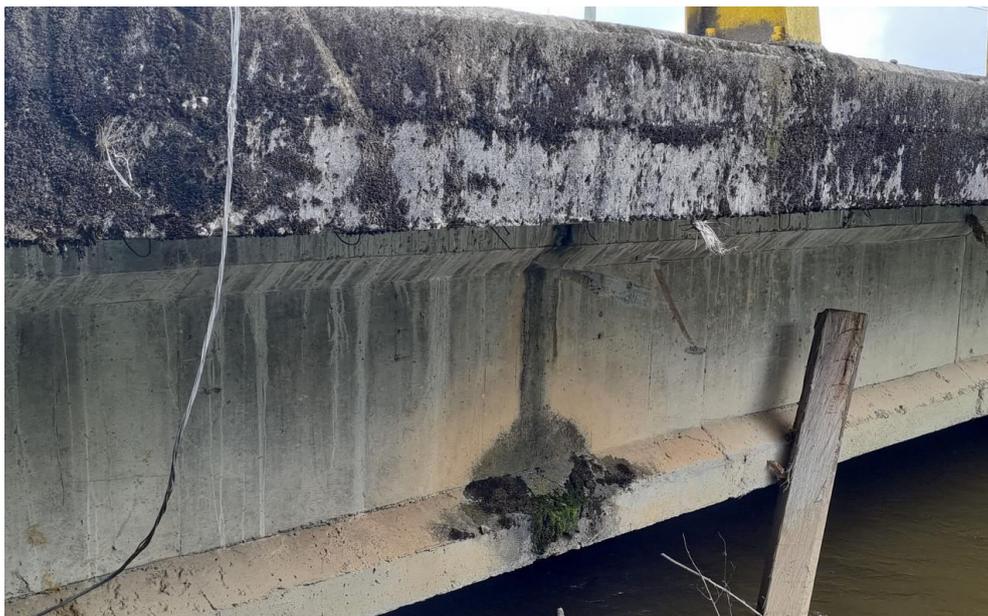
Vigas:

10. Losa	?			No se logran observar debido a la maleza y dificultades para el acceso al sitio.
11. Vigas/Largueros/Diafragmas	1		06	Presentan lesiones biológicas por presencia de moho y leve hormigoneo.

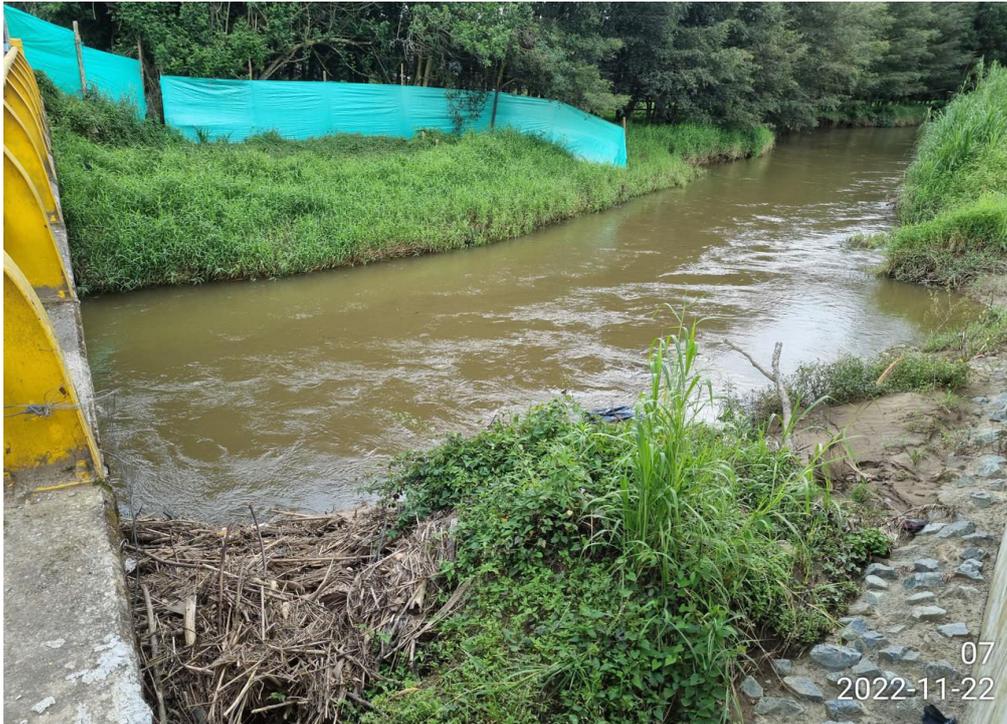
Cauce:

12. Elementos de arco				N/A
13. Cables/Pendolones/Torres/Macizos				N/A
14. Elementos de armadura				N/A
15. Cauce	1		07	Cauce alto
16. Otros elementos	0			Ataguía y obras alrededor del cauce.

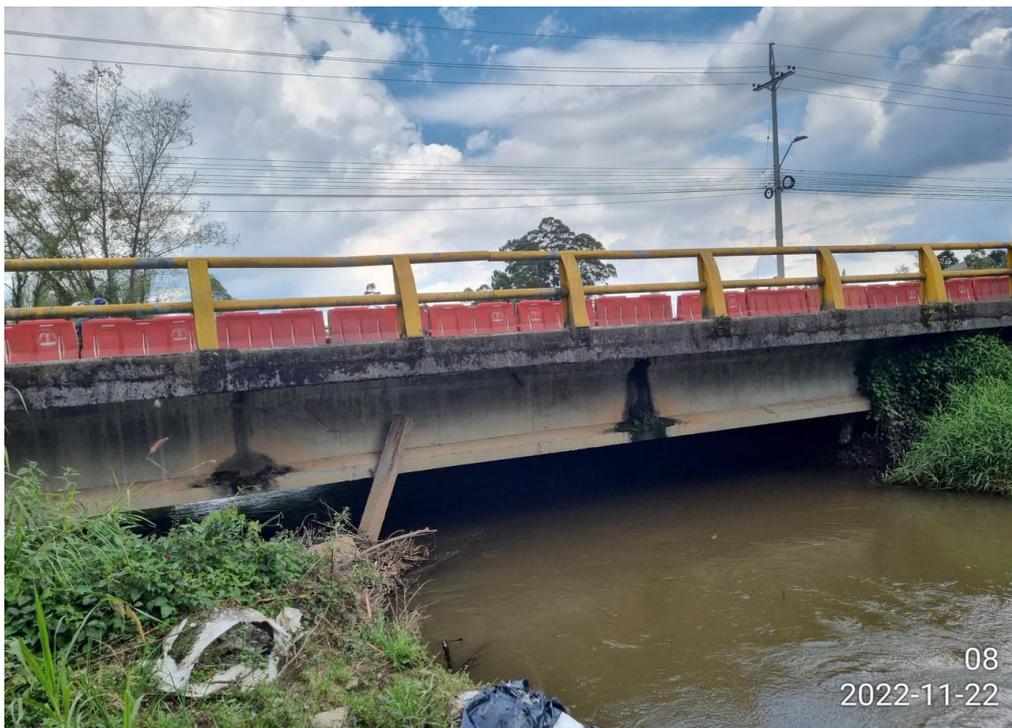
Puente en general:

17. Puente en general	0		08	El estado general del puente es desconocido ya que por las dificultades para acceder a la zona no fue posible inspeccionar algunos aspectos que son importantes.
