INSPECCIÓN PUENTE 3+400 LA FÉ-EL RETIRO

Noviembre, 2022

Puente:	Puente 3+400	Territorial:	(01) Antioquia	Identificación:	01-6005-115.00
Carretera:	La Fe - El retiro	PR:	3+400	Fecha:	2022.11.22
				Inspector:	Devimed

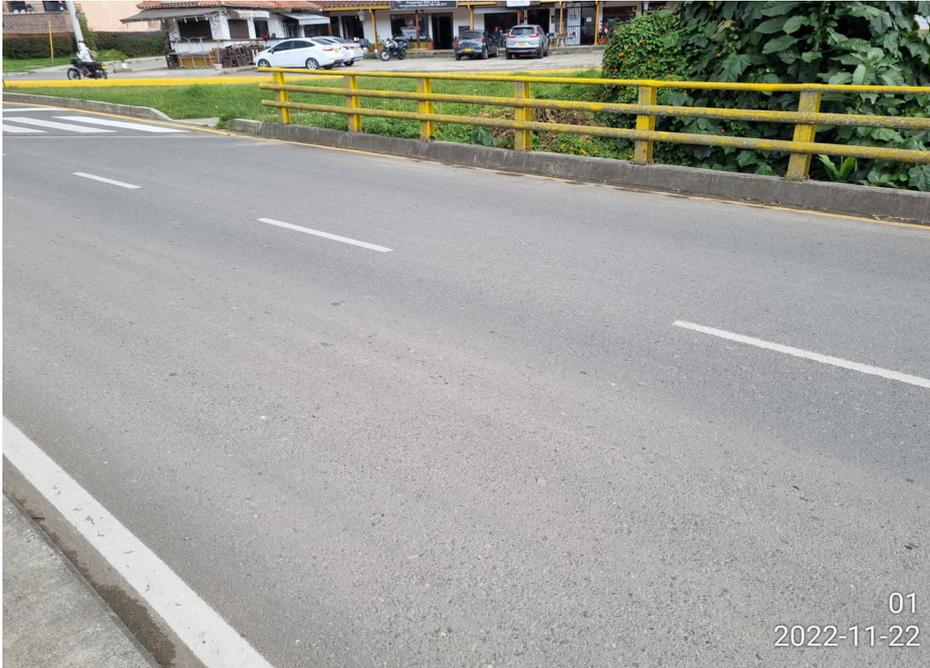
Superficie del puente:

Componente	Calificación	Insp. Esp.	No. de fotos	OBSERVACIONES
1. Superficie del Punte	0		01	La carpeta de rodadura se encuentra en buen estado, esta no presenta baches ni hundimientos. Tampoco presenta agrietamientos significativos, ni perdida del material ligante

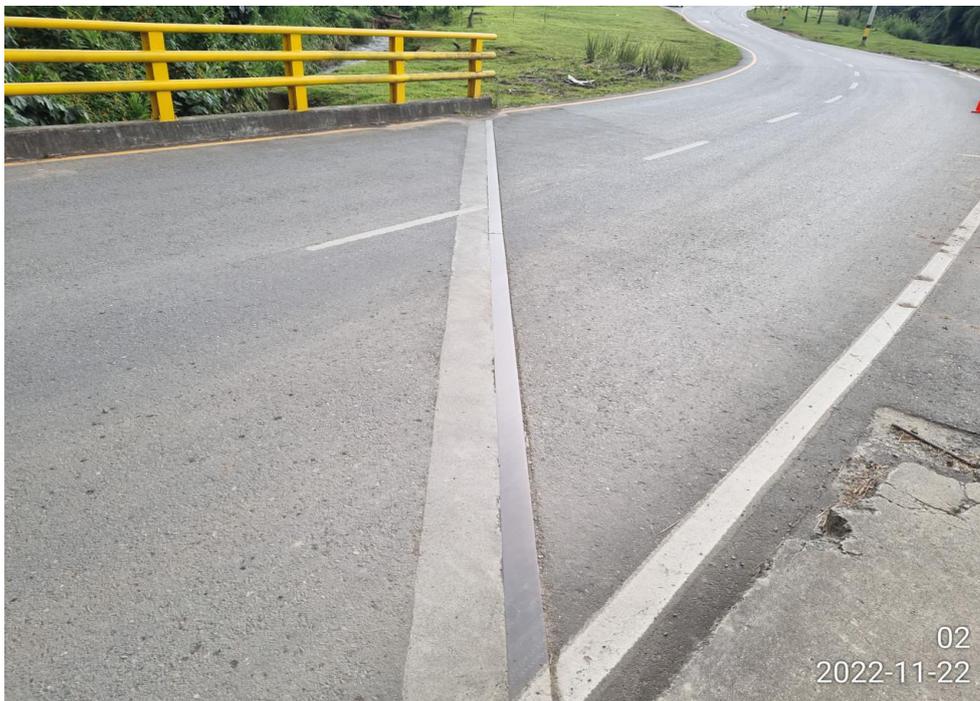
Juntas de expansión:

2. Juntas de expansión	0		02	No presentan deformaciones o irregularidades que puedan indicar el inadecuado funcionamiento de las juntas.
3. Andenes / Bordillos	0		03	Se presenta un daño en una esquina al final del andén.

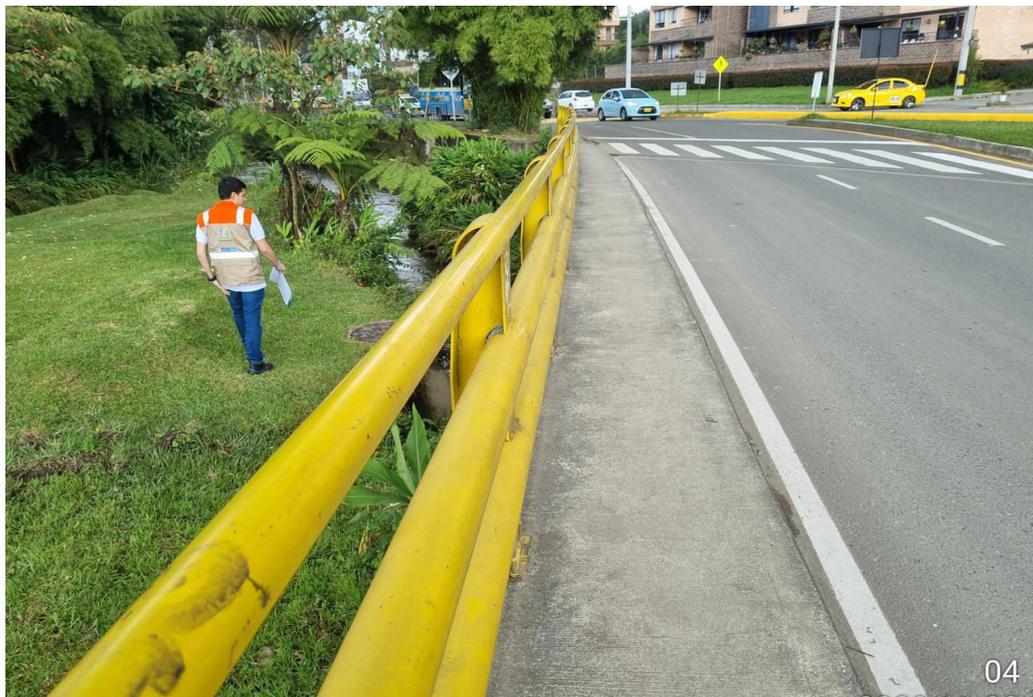
Barandas:

4. Barandas	1		04	Las barandas se encuentran en buen estado funcional, no presentan deformaciones por impacto, sin embargo presentan descascaramiento en la pintura lo que genera oxidación.

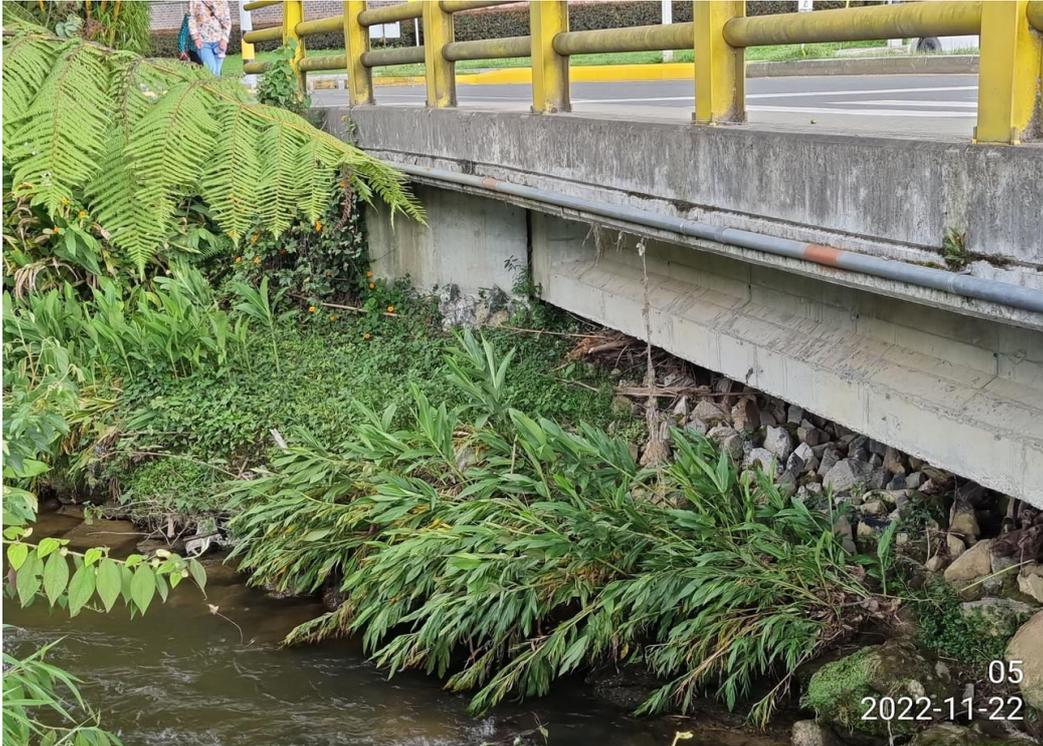
Conos/taludes:

5. Conos / Taludes	0		05	Buen estado
6. Aletas				N/A
7. Estribos	?			No es posible llevar a cabo la inspección a los estribos por dificultades en la visualización de los mismos.

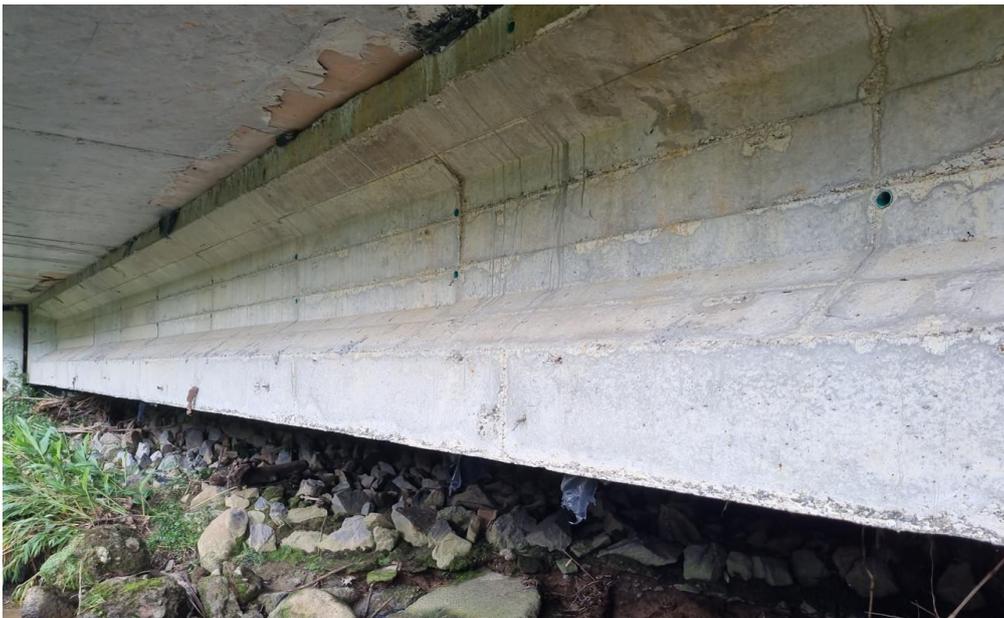
Losa:

8. Pilas				N/A
9. Apoyos	?			No es posible llevar a cabo la inspección a los apoyos por dificultades en la visualización de los mismos.
10. Losa	0		06	En buen estado, se evidencia humedad

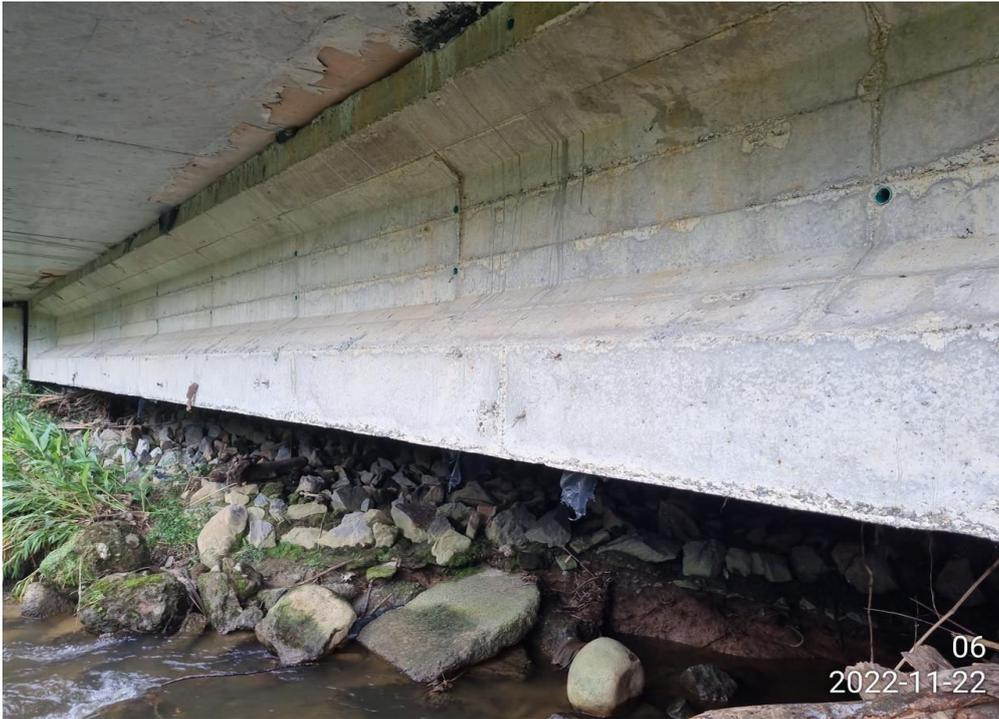
Vigas/largueros/diafragmas:

11. Vigas/Largueros/Diafragmas	0		06	En buen estado.
12. Elementos de arco				N/A
13. Cables/Pendolones/Torres/Macizos				N/A
14. Elementos de armadura				N/A

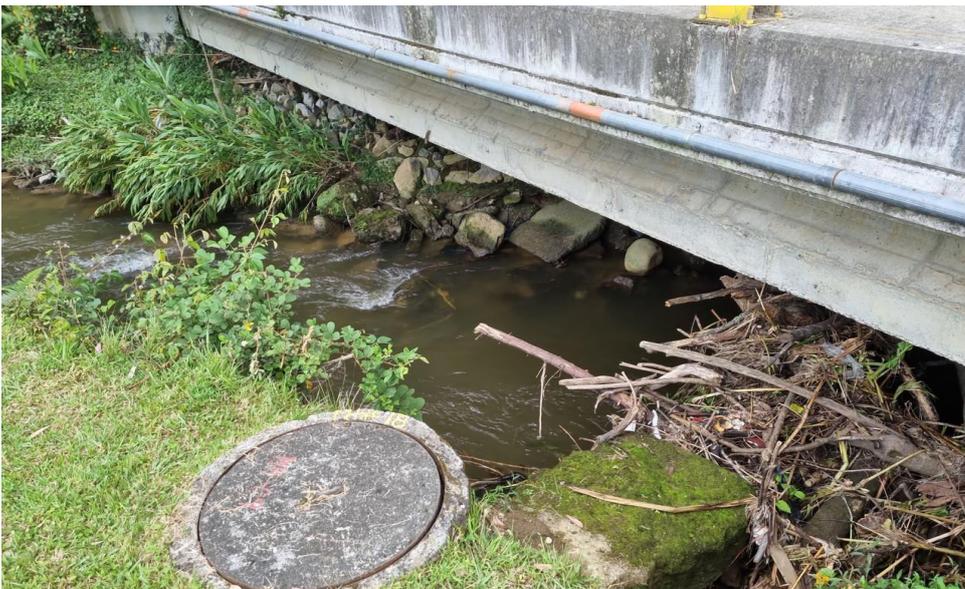
Cauce:

15. Cauce	1		07	Se presenta abundante cantidad de materiales estancados en el cauce, requiere limpieza
16. Otros elementos				
17. Punte en general	1		08	El puente se encuentra en buen estado aparente
