INSPECCIÓN PUENTE 3+480 LA FÉ-EL RETIRO

Noviembre, 2022

Puede: <input type="text" value="Puente 3+480"/>	Territorial: <input type="text" value="(01) Antioquia"/>	Identificación: <input type="text" value="01-6005-115.00"/>
Carretera: <input type="text" value="La Fe - El Retiro"/>	PR: <input type="text" value="3+480"/>	Fecha: <input type="text" value="2022.11.22"/>
		Inspector: <input type="text" value="Devimed"/>

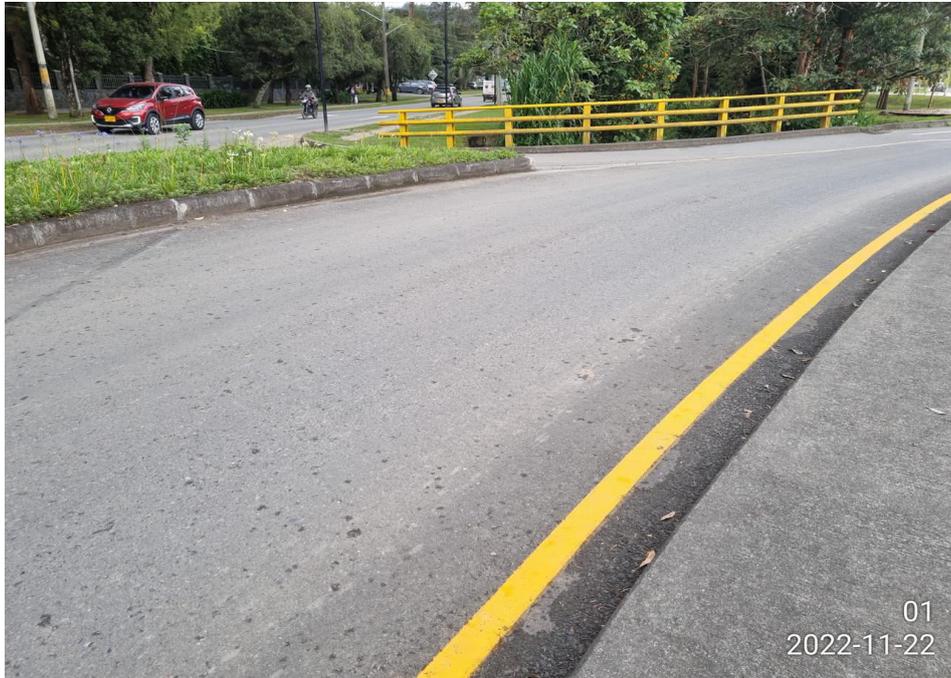
Superficie del puente:

Componente	Calificación	Insp. Esp.	No. de fotos	OBSERVACIONES
1. Superficie del Puente	0		01	La carpeta de rodadura presenta desgaste superficial leve.
2. Juntas de expansión	?	x	02	La inspección a la juntas de expansión no es posible debido a que estas se encuentran cubiertas con mezcla asfáltica. Se comienza a observar reflexion de junta.

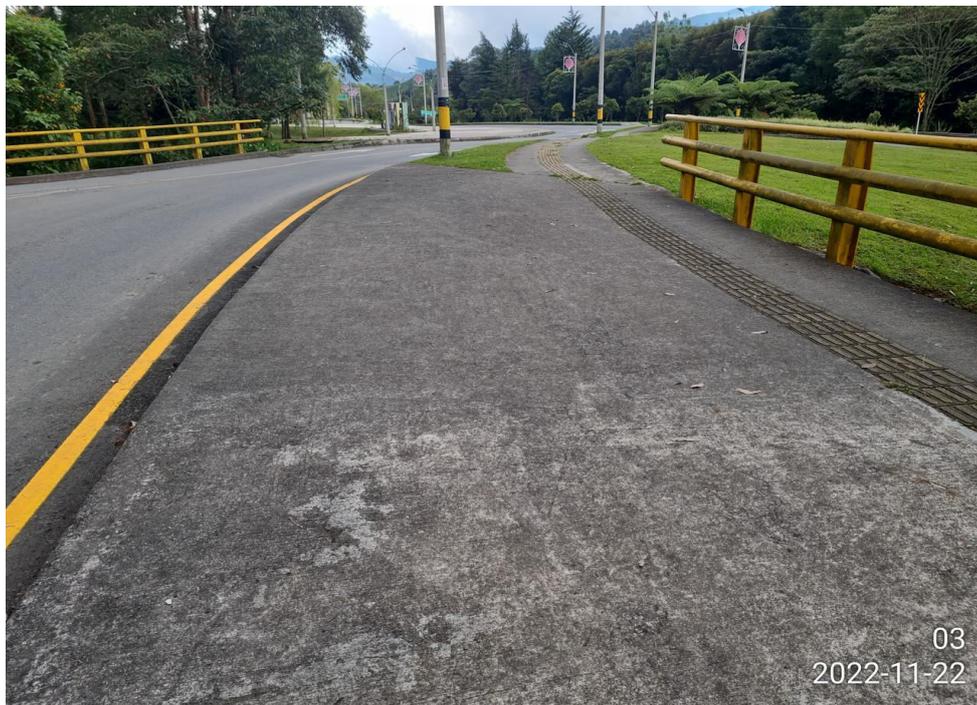
Andenes/bordillos:

3. Andenes / Bordillos	0		03	Tanto los andenes como los bordillos se encuentran en buen estado. No presentan agrietamientos significativos.
4. Barandas	1		04	Las barandas se encuentran en buen estado, no presentan deformaciones por impacto pero si descascamiento leve en la pintura . Se encuentran bien empotradas a la estructura. Se requiere limpieza

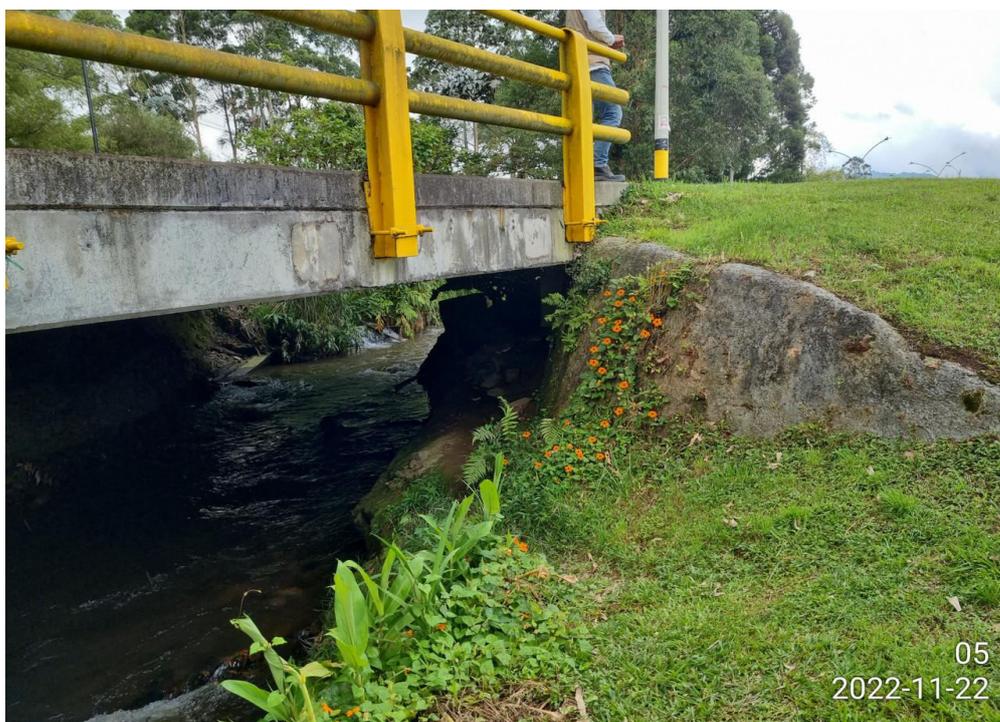
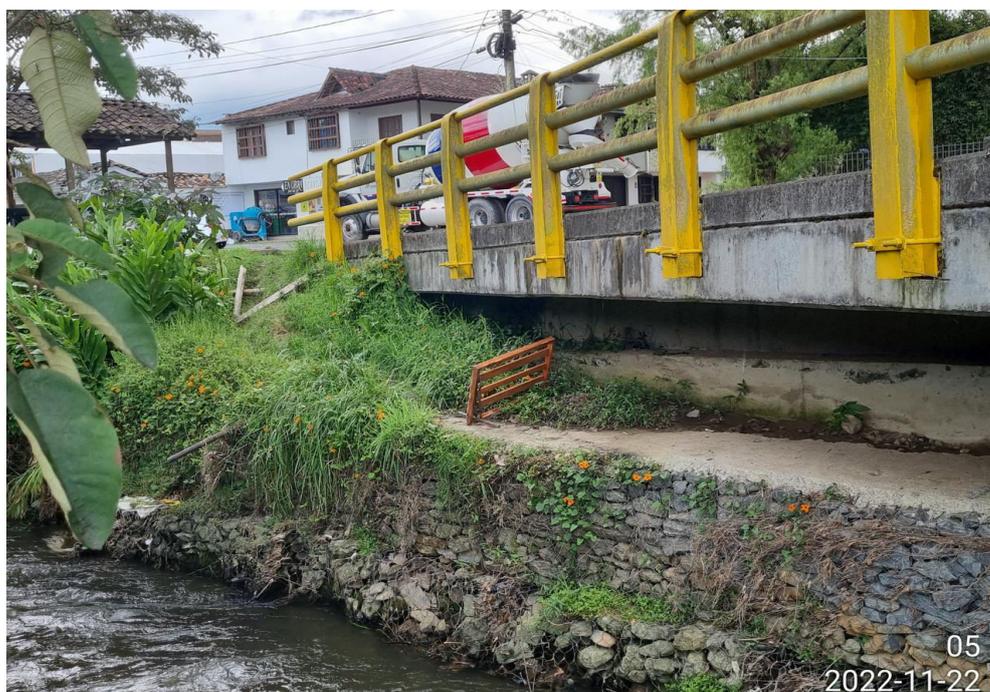
Conos/taludes:

5. Conos / Taludes	2		05	Se evidencia socavación.
6. Aletas			N/A	
7. Estribos	0		06	No presentan posibles asentamientos.
8. Pilas			N/A	
9. Apoyos	?		07	Se encuentran recubiertas de concreto por este motivo no es posible saber el estado real del neopreno

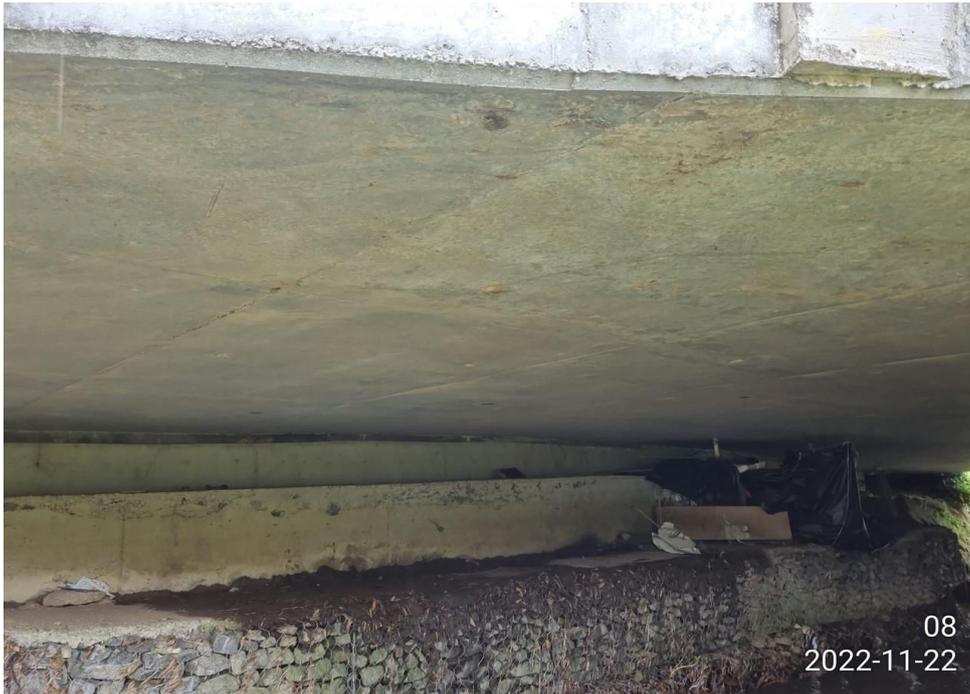
Losa:

10. Losa	0		08	No presenta lesiones mecánicas, se encuentra en buen estado.
11. Vigas/Largueros/Diafragmas			N/A	
12. Elementos de arco			N/A	
13. Cables/Pendolones/Torres/Macizos			N/A

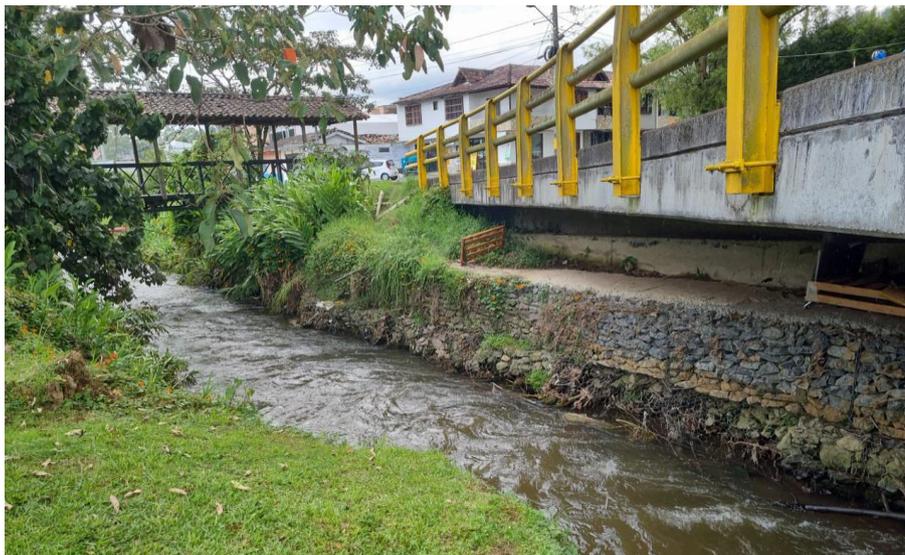
Cauce:

14. Elementos de armadura			N/A	
15. Cauce	2		09	Se requiere limpieza de gaviones.
16. Otros elementos	1			Los gaviones requieren limpieza
17. Puente en general	2		10	El puente en general se encuentra en buen estado funcional, sin embargo los problemas de erosion y socavacion pueden generar inestabilidad en el largo plazo.
