INSPECCIÓN PUENTE LA CIMARRONA

Diciembre, 2022

Sistema de Administración de Puentes Colombianos - SIPUCOL -
Inventario e Inspección Principal de Puentes

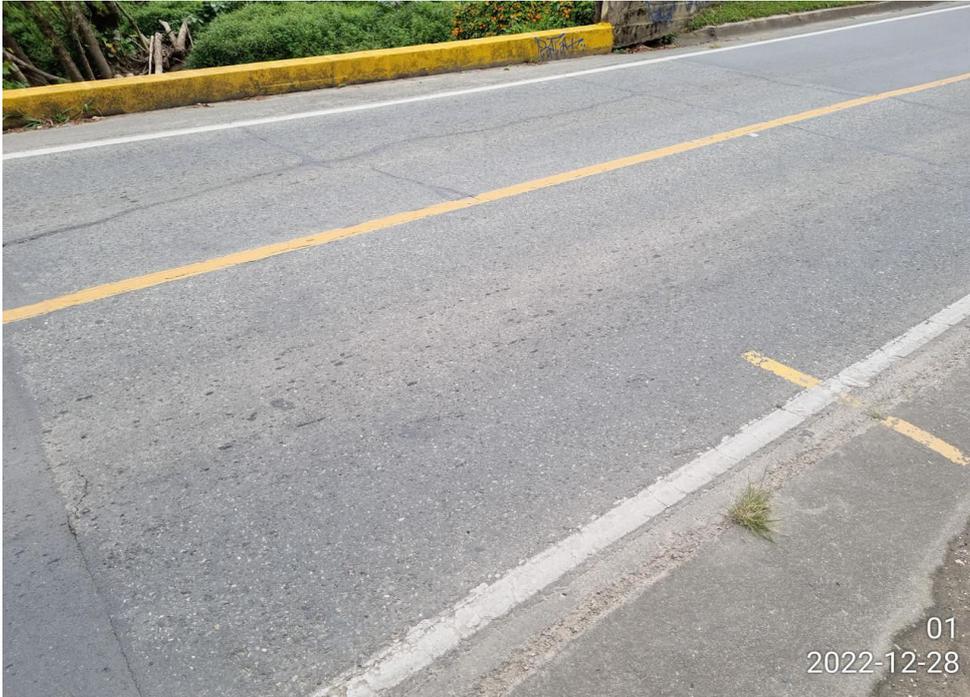
Superficie del puente:

Componente	Calificación	Insp. Esp.	No. de fotos	OBSERVACIONES
1. Superficie del Puente	1		01	La carpeta de rodadura se encuentra en estado regular, esta no presenta baches ni hundimientos. Presenta reflexión de las juntas de capas inferiores y sellos.

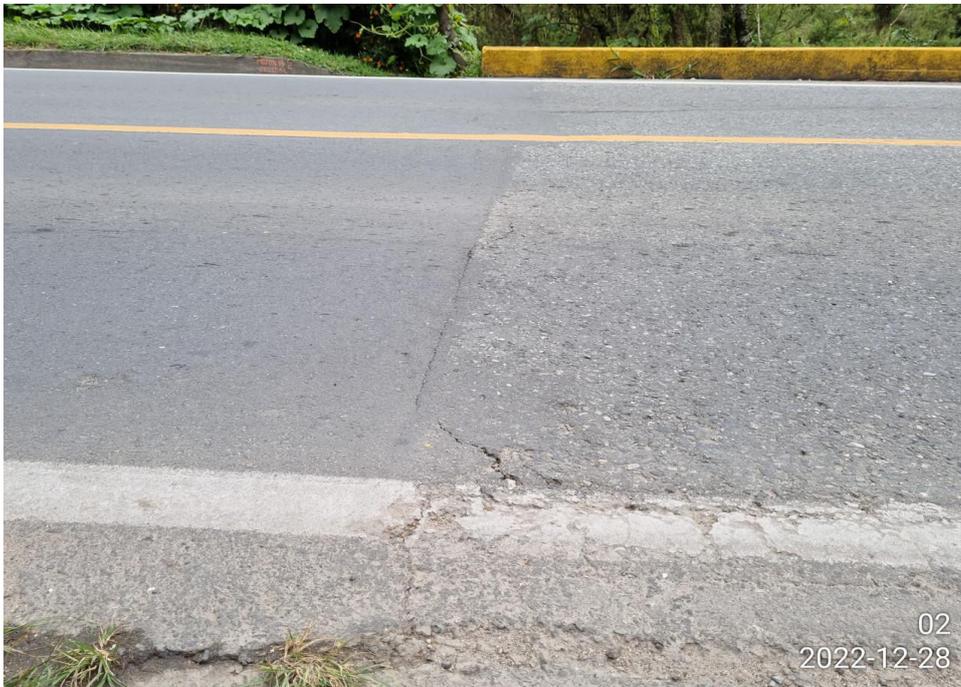
Juntas de expansión:

2. Juntas de expansión	1	x	02	Las juntas se encuentran selladas con mezcla asfáltica, se presenta reflexión de las juntas sobre la superficie
3. Andenes / Bordillos	1		03	Los bordillos se encuentran en buen estado, requieren mantenimiento limpieza

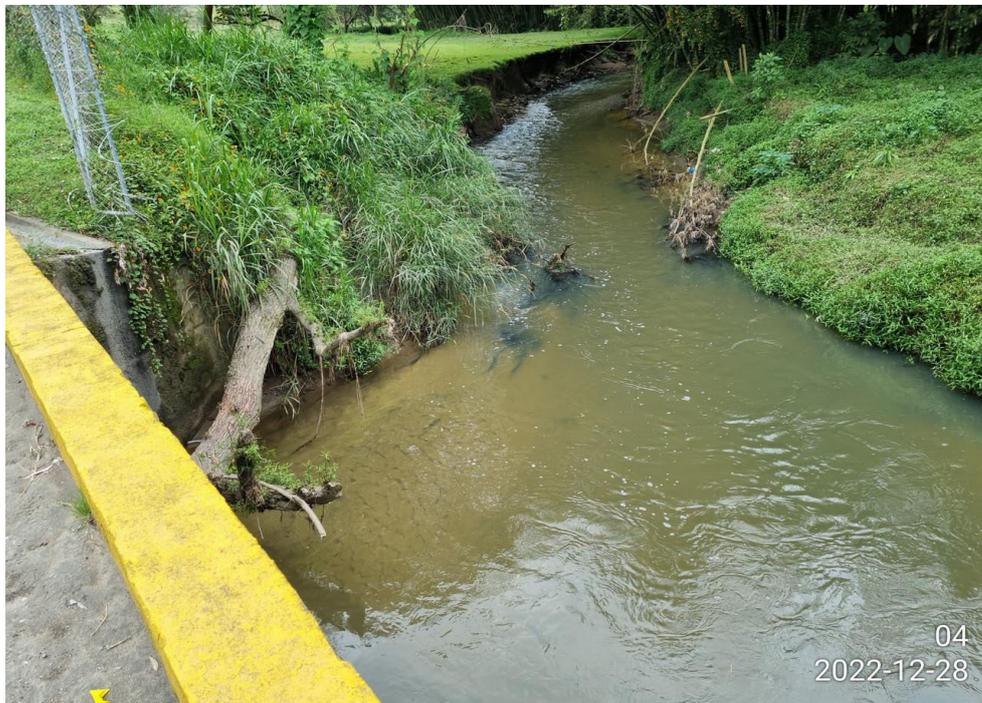
Cauce y Conos/Taludes

4. Barandas/Defensas				Faltan defensas
5. Conos / Taludes	1		04	Se requiere limpieza
6. Aletas	?			No es posible inspeccionar el elemento por condiciones de acceso a la estructura.

12. Elementos de arco				N/A
13. Cables/Pendolones/Torres/Macizos				N/A
14. Elementos de armadura				N/A
15. Cauce	1		04	Cauce normal, requiere limpieza
16. Otros elementos			06

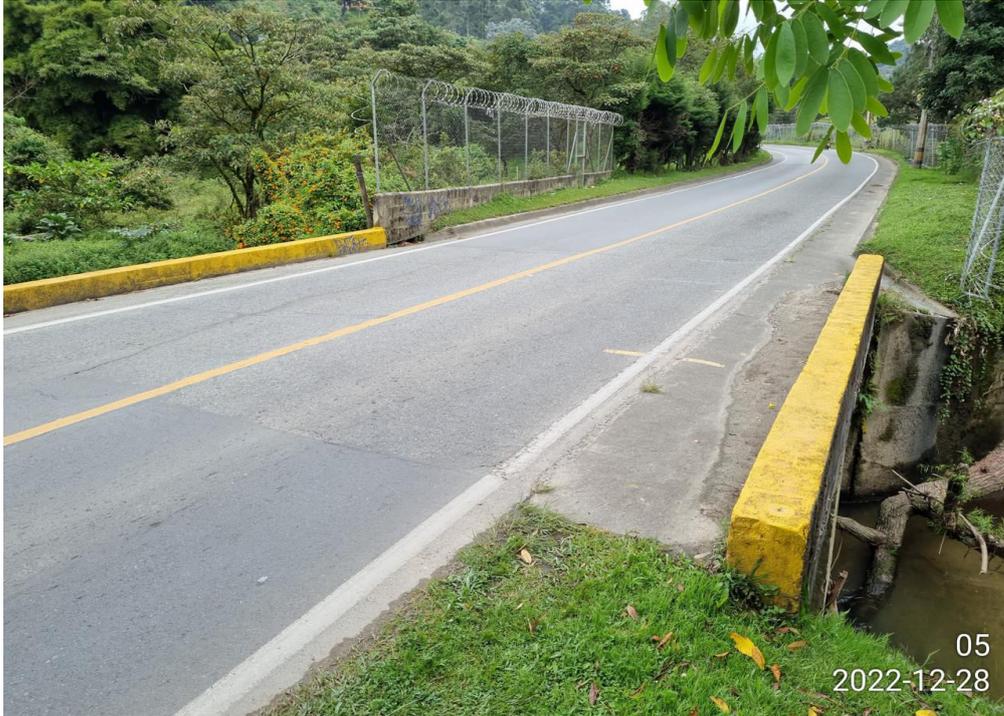
17. Puente en general	?		05	El estado general del puente es desconocido ya que solo es posible inspeccionar la parte superior del mismo. Es necesario contar con las herramientas adecuadas para inspeccionar la estructura por debajo. Requiere mantenimiento en la capa de rodadura, instalación de defensas y mantenimiento rutinario.
