INSPECCIÓN PUENTE GLORIETA SANCHO PAISA

Diciembre, 2022

Puede: <input type="text" value="Puente Glorieta Sancho Paisa"/>	Territorial: <input type="text" value="(01) Antioquia"/>	Identificación: <input type="text" value="01-6005-115.00"/>
Carretera: <input type="text" value="Palmas - La Unión"/>	PR: <input type="text" value="10+350"/>	Fecha: <input type="text" value="2022.12.12"/>
		Inspector: <input type="text" value="Devimed"/>

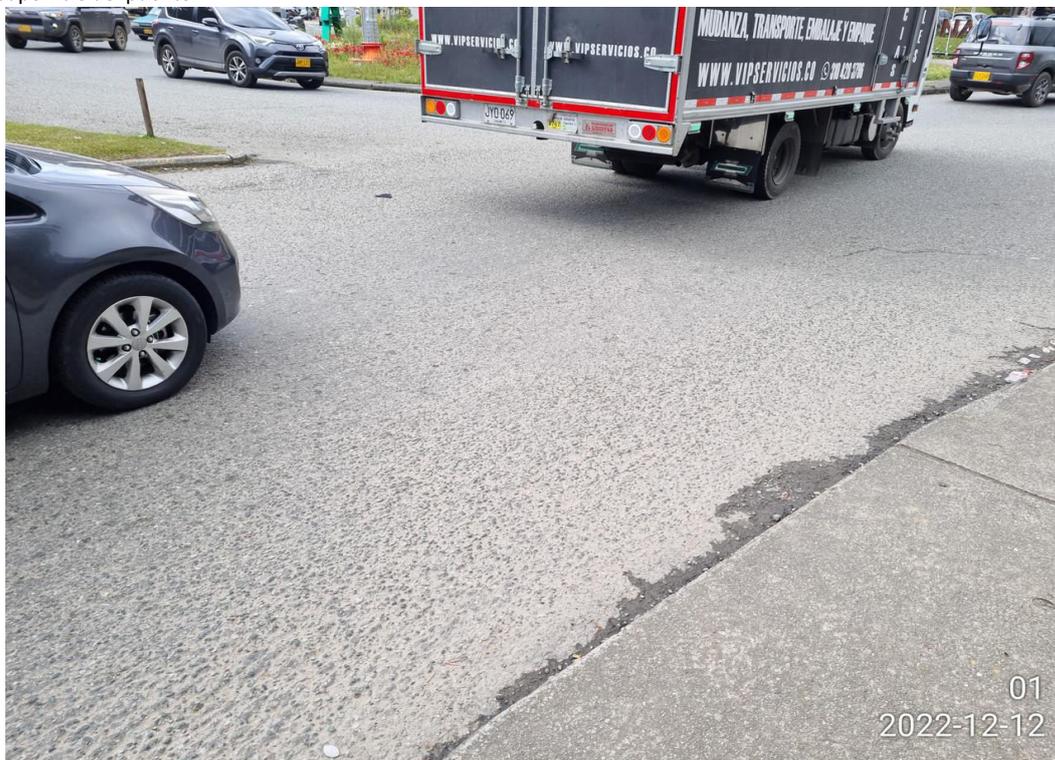
Superficie del puente:

Componente	Calificación	Insp. Esp.	No. de fotos	OBSERVACIONES
1. Superficie del Puente	1		01	La carpeta de rodadura se encuentra en buen estado general, se presentan fisuras considerables en el carril derecho.

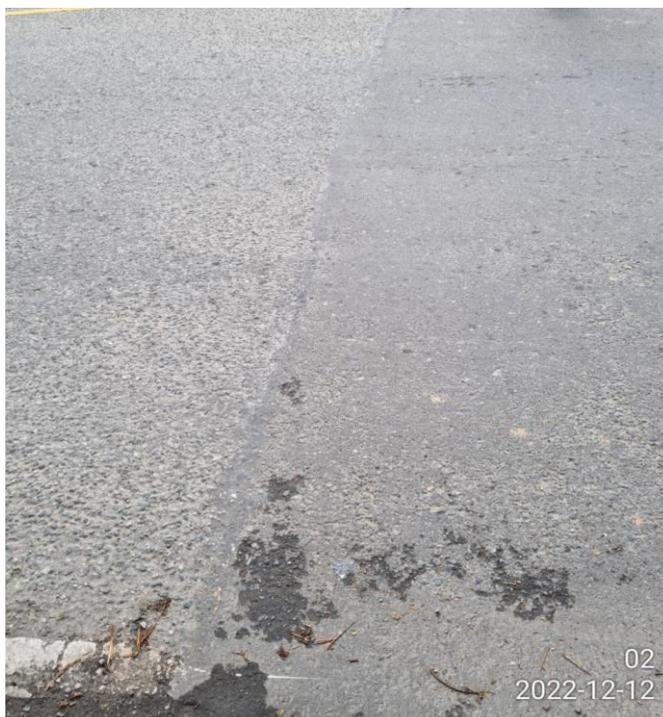
Juntas de expansión:

2. Juntas de expansión	?		02	La inspección a la juntas de expansión no es posible debido a que estas se encuentran cubiertas con mezcla asfáltica.
3. Andenes / Bordillos	0		03	Tanto los andenes como los bordillos se encuentran en buen estado, no presentan fisuraciones de severidad de severidad considerable. Requieren limpieza.

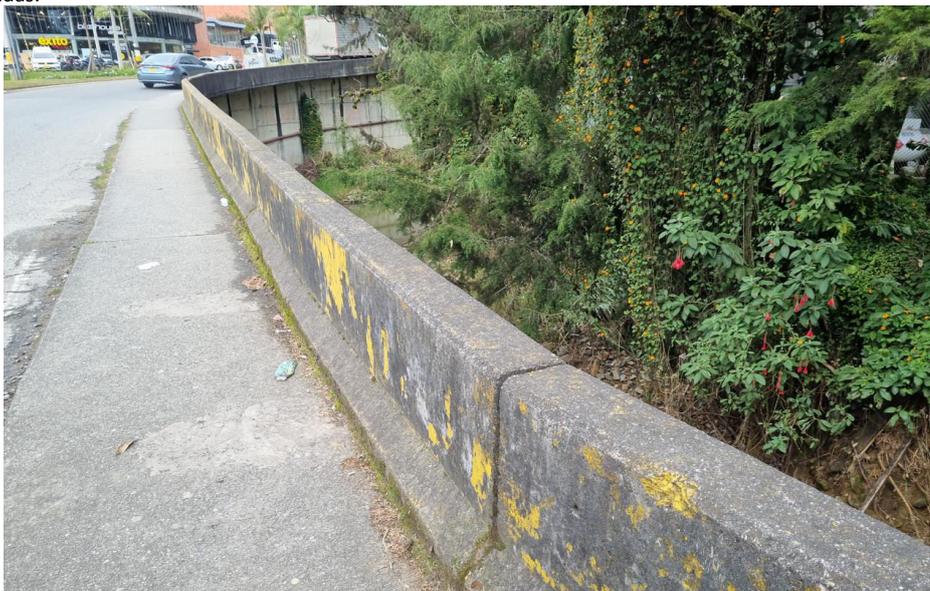
Barandas:

4. Barandas	1		04	Las barandas se encuentran en buen estado, no presentan deformaciones por impacto pero si descascamiento en la pintura. Se encuentran bien empotradas a la estructura, requieren limpieza y pintar.

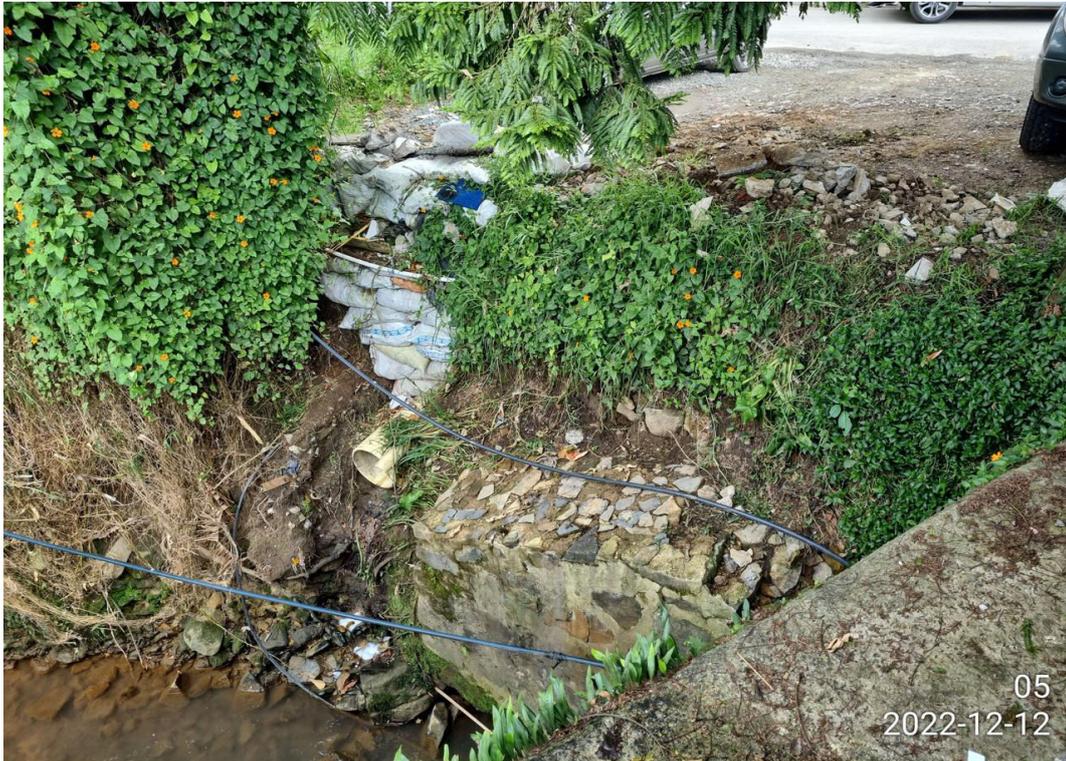
Conos/taludes:

5. Conos / Taludes	0		05	Buen estado
6. Aletas	0		06	Buen estado
7. Estribos	0		07	Buen estado aparente
8. Pilas			N/A	
9. Apoyos	?			No se logran observar debido a la maleza y dificultades para el acceso al sitio.

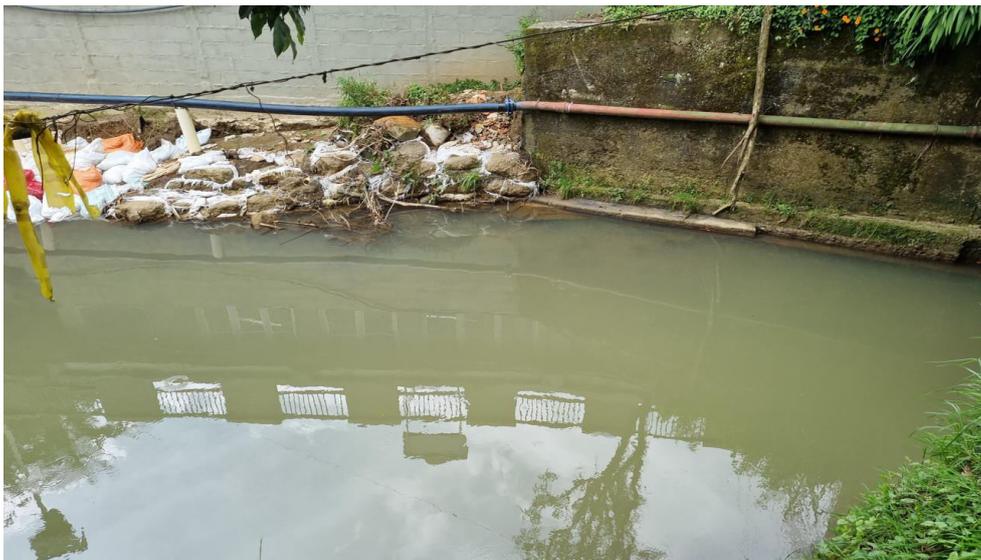
12. Elementos de arco			N/A	
13. Cables/Pendolones/Torres/Macizos			N/A	
14. Elementos de armadura			N/A	
15. Cauce	0		08	Cauce normal
16. Otros elementos

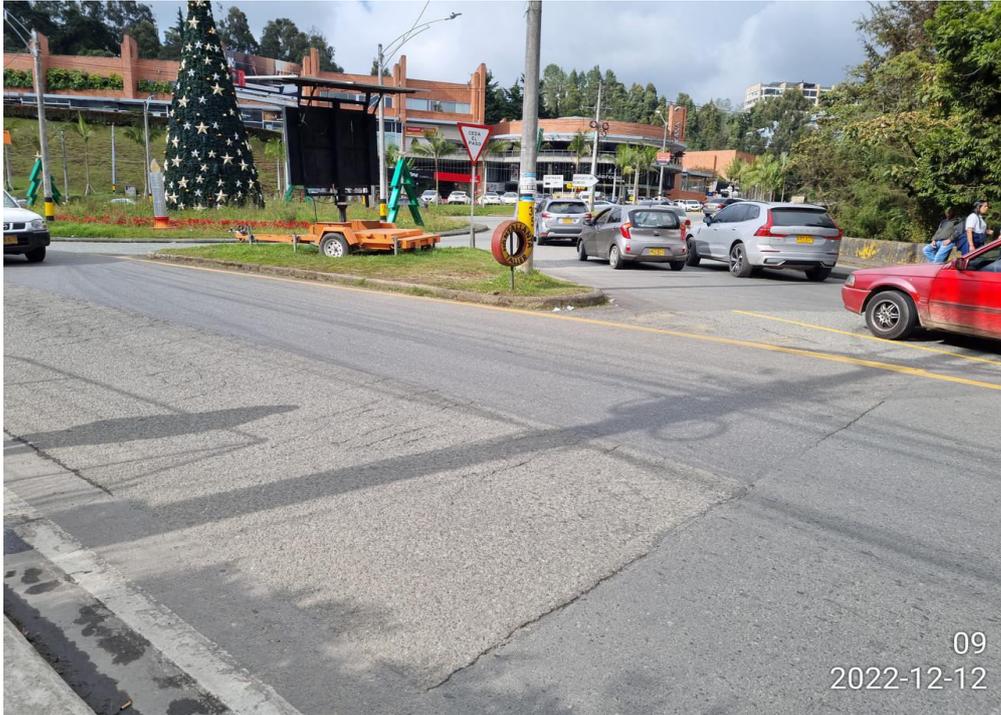
Puente en general:

17. Puente en general	?		09	El estado general del puente es desconocido ya que por las dificultades para acceder a la zona no fue posible inspeccionar algunos aspectos que son importantes.
