CALIFICACIÓN	CALIFICACIÓN GENREAL DE SUPERESTRUCTURA	00 Sin Daño	Se presenta una losa maciza en aparente buen estado, este presenta repotenciamiento con bandas en fibra de carbono en toda su seccion inferior de manera longitudinal.
	CALIFICACIÓN GENERAL DE SUBESTRUCTURA	01 Daño Pequeño	El estribo presentan manchas por humedad, esta afectacion no compromete la funcionabilidad de la estructura.
	CALIFICACIÓN EN MISCELÁNEOS	01 Daño Pequeño	Los barandales presentan pintura opaca
	CALIFICACIÓN PUENTE EN GENERAL	01 Daño Pequeño	El puente no presenta afectaciones que comprometan su funcionabilidad estructural

REGISTRO FOTOGRÁFICO

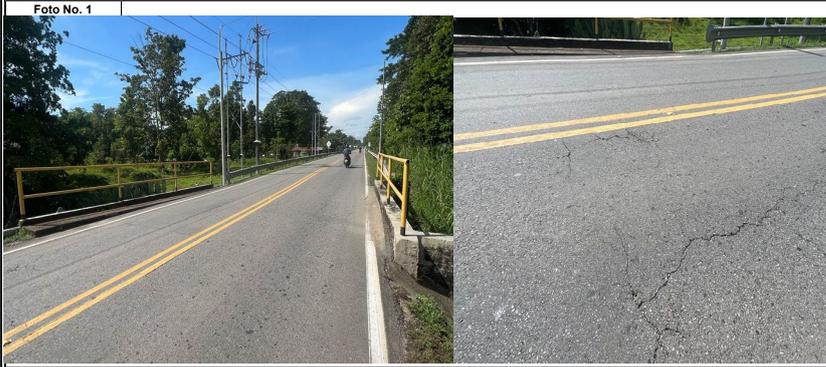
Vista superior
ELEMENTO		Carpeta asfáltica
TIPO DE DAÑO		
UBICACIÓN		Superficie del puente
SENTIDO		Yondo - Barrancabermeja
DESCRIPCIÓN DEL DAÑO		
La carpeta asfáltica presenta múltiples fisuras de manera longitudinal y transversal

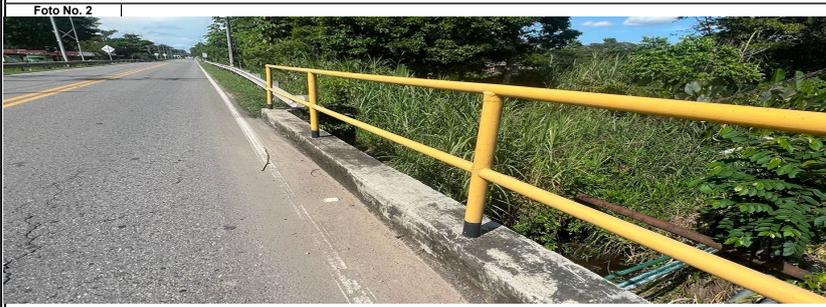
Vista superior
ELEMENTO		Barandales
TIPO DE DAÑO		
UBICACIÓN		Superficie
SENTIDO		Yondo - Barrancabermeja
DESCRIPCIÓN DEL DAÑO		
El barandal presenta delaminación de pintura.

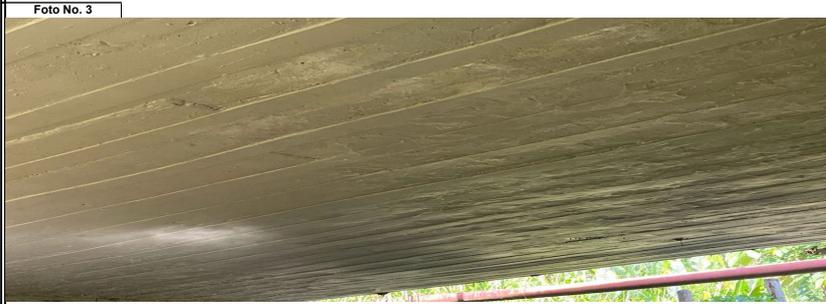
Losa
ELEMENTO		
TIPO DE DAÑO		
UBICACIÓN		Superestructura
SENTIDO		Yondo - Barrancabermeja
DESCRIPCIÓN DEL DAÑO		
Se presenta una losa maciza en aparente buen estado, este presenta repotenciamiento con bandas en fibra de carbono en toda su sección inferior de manera longitudinal.

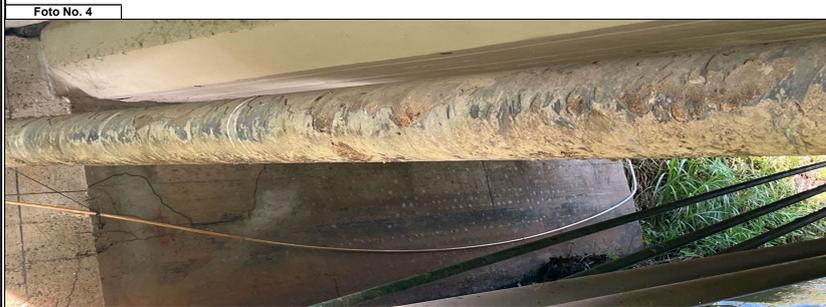
Tubería de gas
ELEMENTO		
TIPO DE DAÑO		Oxidación
UBICACIÓN		Parte lateral del puente
SENTIDO		Yondo - Barrancabermeja
DESCRIPCIÓN DEL DAÑO		
Se presenta una tubería de gas contigua al puente en estado de oxidación.
