INSPECCIÓN PUENTE LA BORRASCOSA

Diciembre, 2022

Puede: <input type="text" value="Puente La Borrascosa"/>	Territorial: <input type="text" value="(01) Antioquia"/>	Identificación: <input type="text" value="01-6005-115.00"/>
Carretera: <input type="text" value="Palmas - La Unión"/>	PR: <input type="text" value="14+050"/>	Fecha: <input type="text" value="2022.12.12"/>
		Inspector: <input type="text" value="Devimed"/>

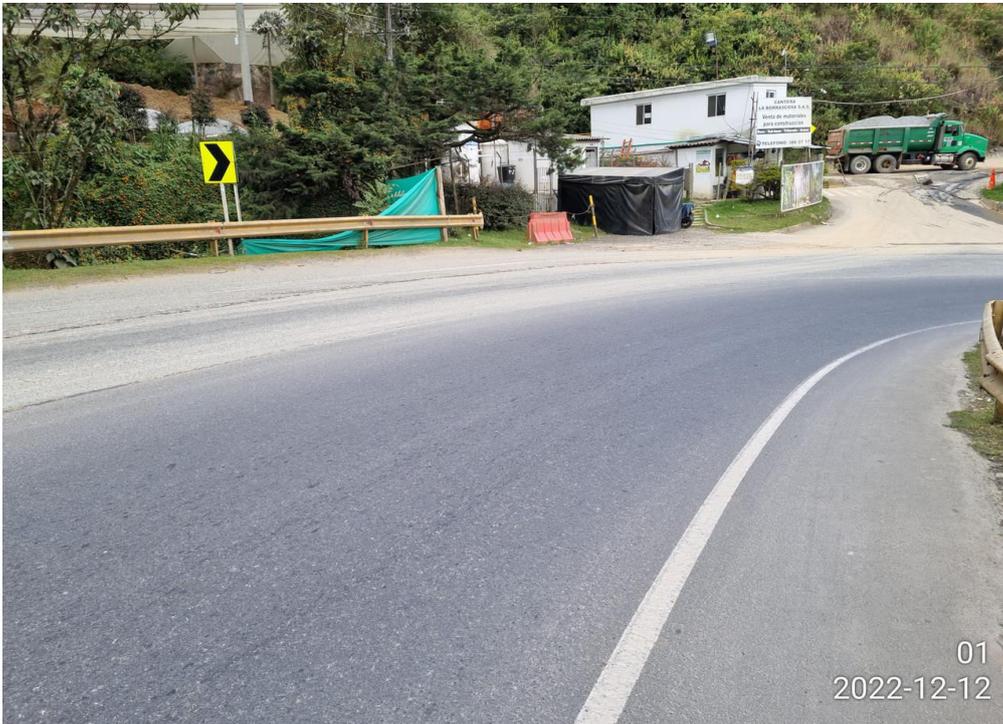
Superficie del puente:

Componente	Calificación	Insp. Esp.	No. de fotos	OBSERVACIONES
1. Superficie del Puente	0		01	La carpeta de rodadura se encuentra en buen estado general
2. Juntas de expansión	?		02	La inspección a la juntas de expansión no es posible debido a que estas se encuentran cubiertas con mezcla asfáltica.

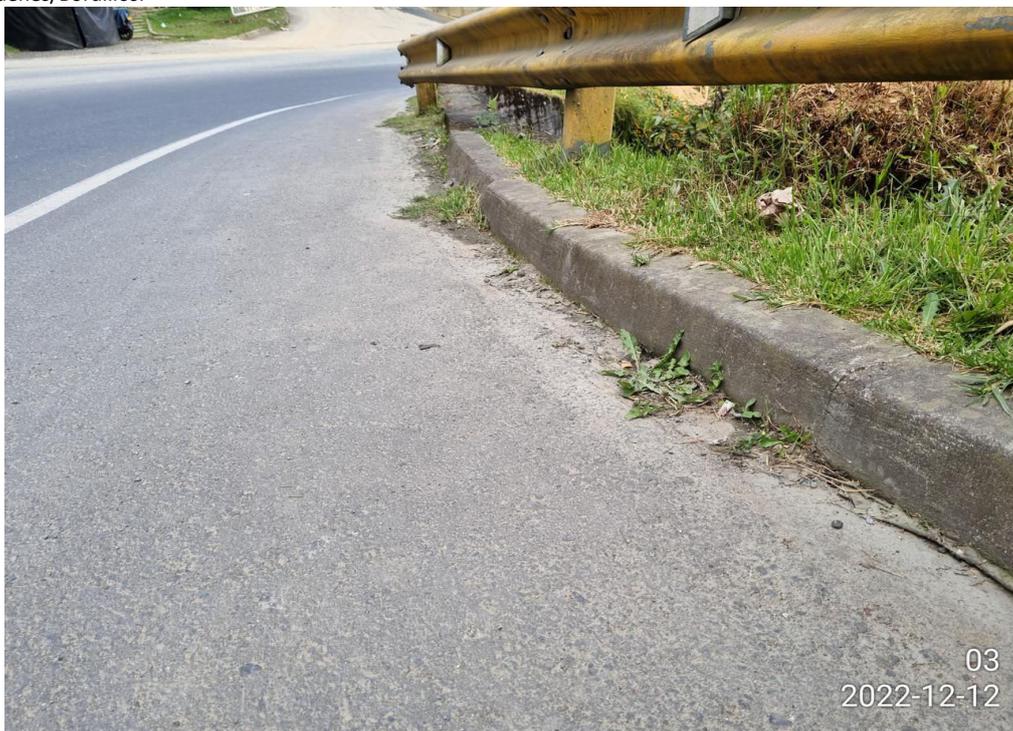
Andenes/Bordillos:

3. Andenes / Bordillos	0		03	Los bordillos se encuentran en buen estado, requieren limpieza
4. Defensas	1		04	Las defensas se encuentran en buen estado, presentan suciedad, requieren limpieza

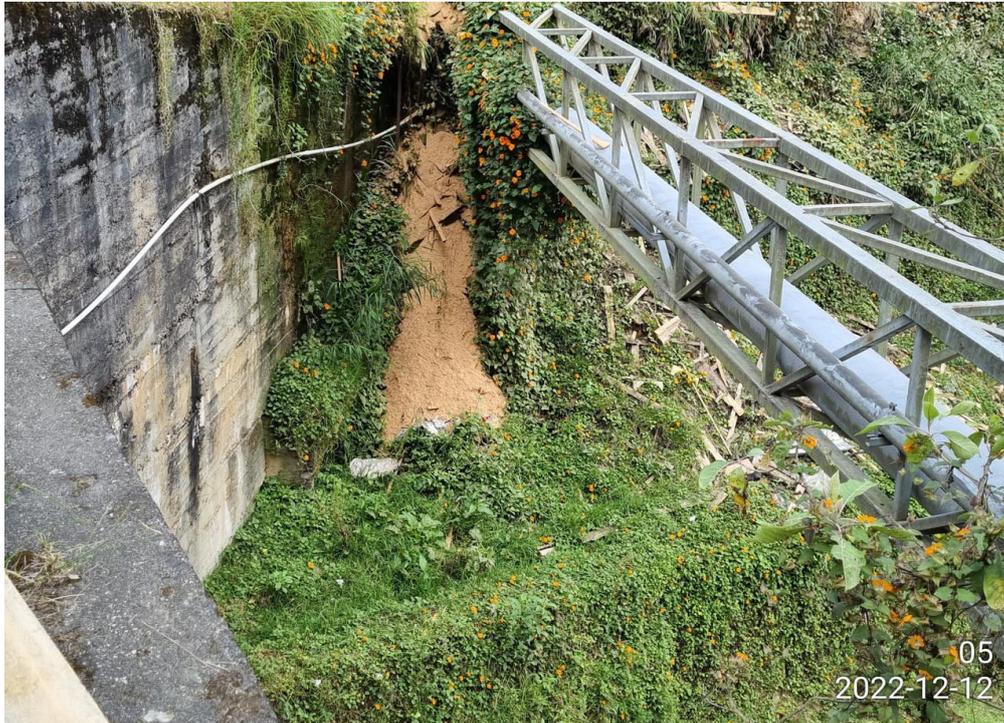
Conos/taludes:

5. Conos / Taludes	?		05	Buen estado aparente
6. Aletas	2	x	06	Presentan una separación considerable con la estructura principal del Box Couvert, es necesario contar con un estudio que determine la severidad de dicha separación y las alternativas para una solución.

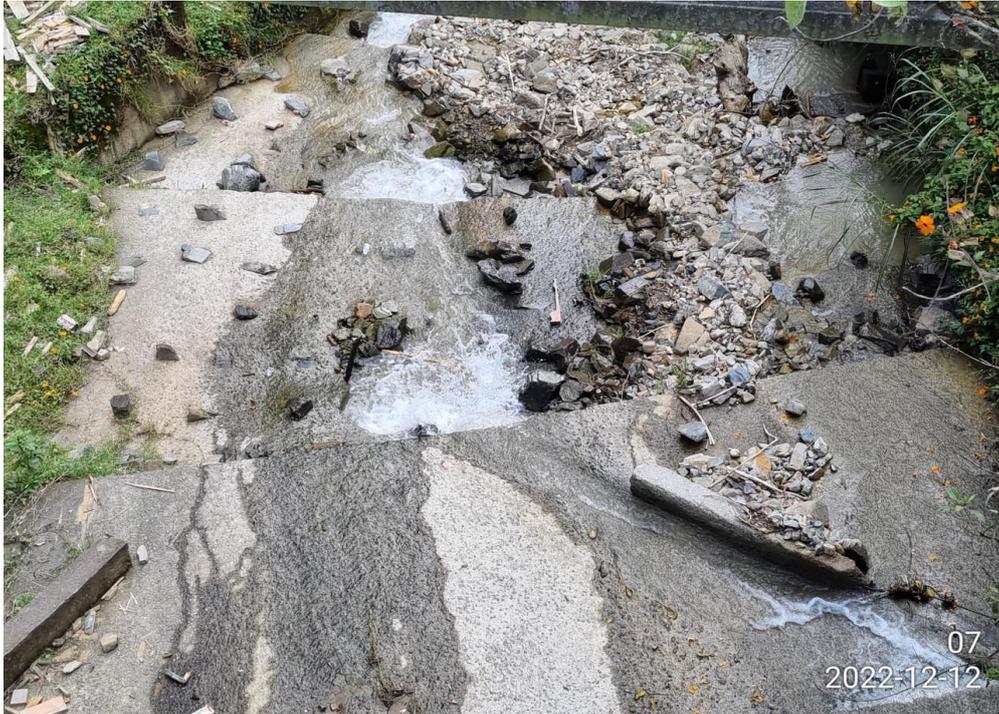
Cauce/Otros elementos

14. Elementos de armadura				N/A
15. Cauce	0		07	Cauce normal
16. Otros elementos	0		07	Existe una estructura de disipación de energía aguas abajo
17. Puente en general	1		08	Es un puente con estructuración mixta, es un Box Couvert con expansión de losa sobre vigas continuas. Se encuentra en buen estado funcional, estructural y de servicio. Es importante contar con mantenimiento a las obras de contención de la estructura de disipación de energía.
