INSPECCIÓN PUENTE 0+640 LA CEJA - RIONEGRO

Noviembre, 2022

Puente:	Puente 0+640	Territorial:	(01) Antioquia	Identificación:	
Carretera:	La Ceja-Rionegro	PR:	0+640	Fecha:	2022.11.23
		Inspector:			Devimed

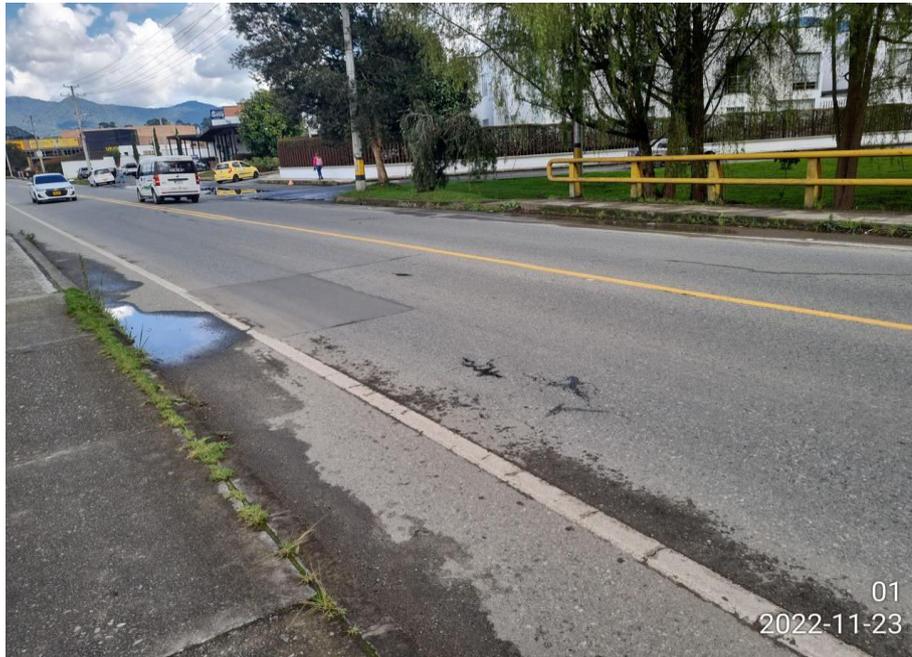
Superficie del puente:

Componente	Calificación	Insp. Esp.	No. de fotos	OBSERVACIONES
1. Superficie del Punte	2		01	La carpeta de rodadura presenta fisuras transversales.
2. Juntas de expansión	?			La inspección a las juntas de expansión no es posible debido a que estas se encuentran cubiertas de mezcla asfáltica.

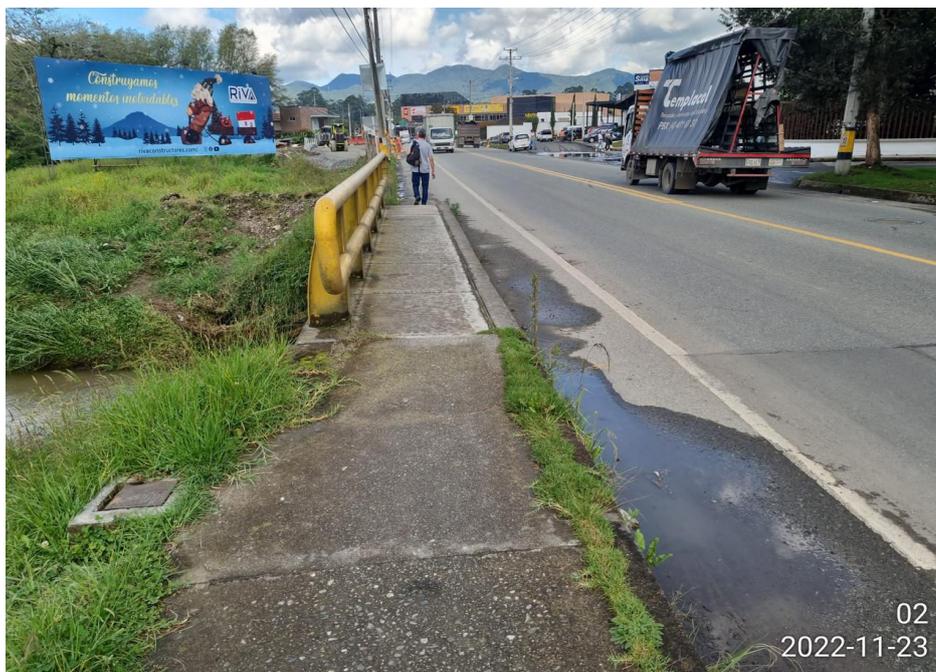
Andenes / bordillos:

3. Andenes / Bordillos	0		02	Tanto los andenes como los bordillos se encuentran en buen estado, no presentan fisuras de alta severidad
4. Barandas	0		03	Las barandas se encuentran en buen estado, no presentan deformaciones por impacto pero si descascamiento en la pintura y oxidación leve. Se encuentran bien empotradas a la estructura. Requieren limpieza

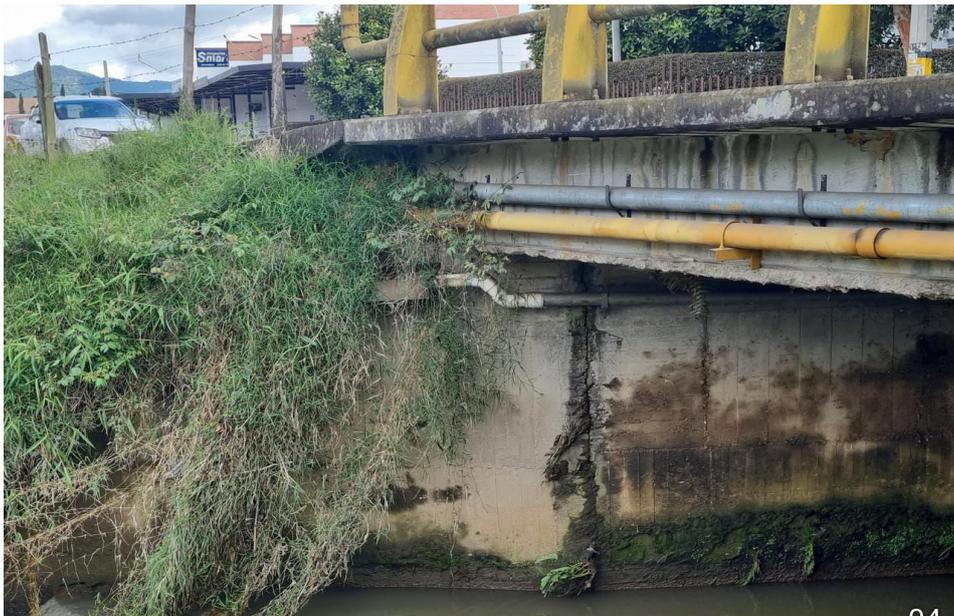
Conos/taludes:

5. Conos / Taludes	1		04	Estado aceptable
6. Aletas	0		05	Buen estado aparente
7. Estribos	1		06	Se presentan concentraciones de moho y evidencia de humedad significativas. Leve desportillamiento

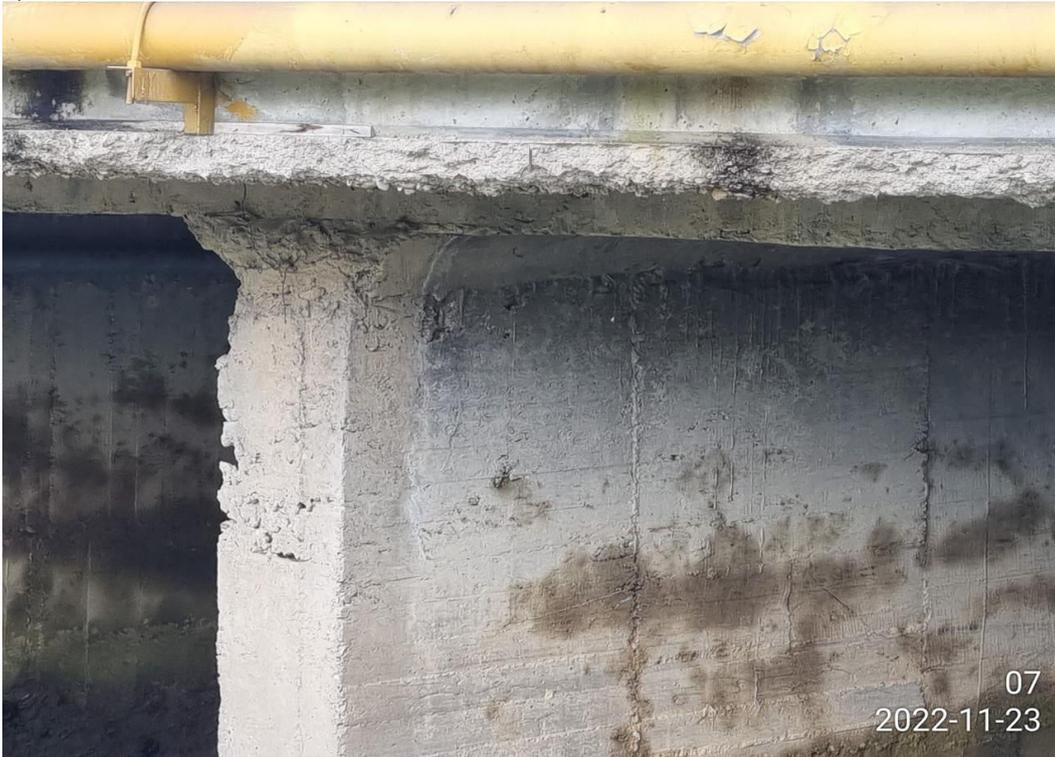
8. Pilas			N/A	
9. Apoyos	0		07	Buen estado aparente
10. Losa	?			No fue posible su inspección por dificultades de acceso.
11. Vigas/Largueros/Diafragmas			N/A

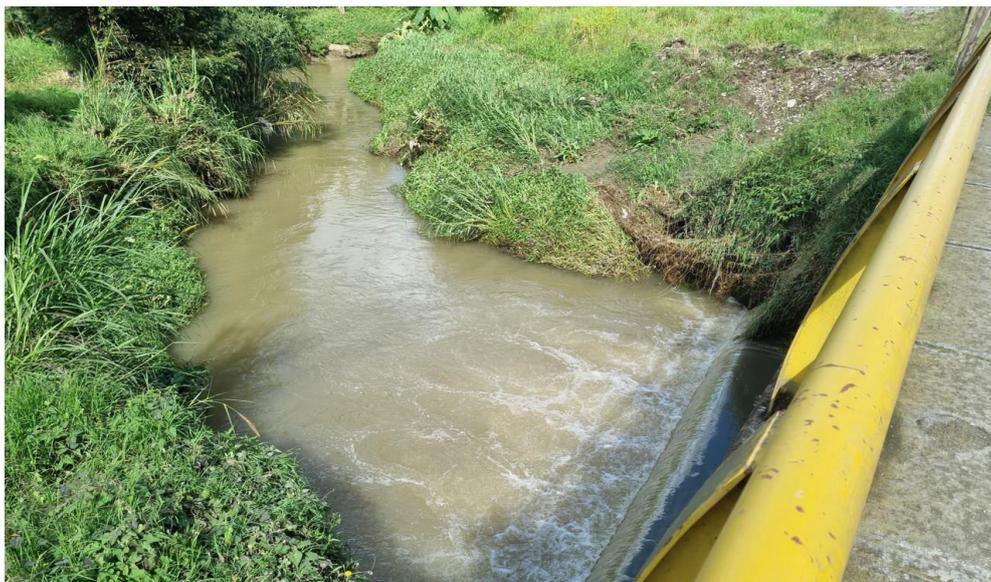
Cauce:

12. Elementos de arco			N/A	
13. Cables/Pendolones/Torres/Macizos			N/A	
14. Elementos de armadura			N/A	
15. Cauce	1		09	Cauce normal
16. Otros elementos

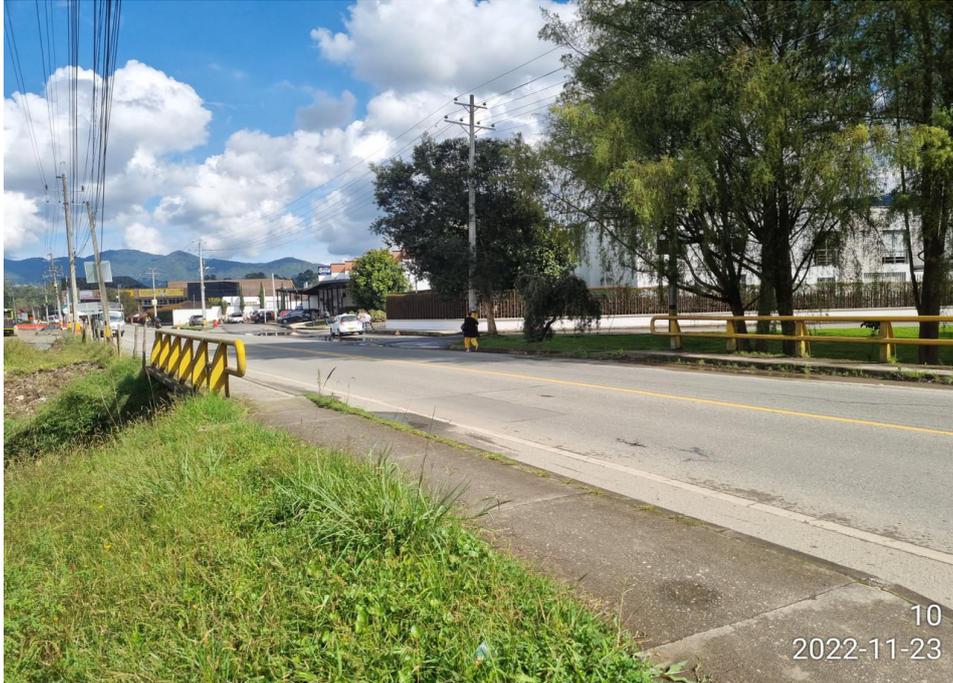
Puente en general

17. Punte en general	1		10	El puente se encuentra en buen estado
