## INSPECCIÓN PUENTE LA PEREIRA

Noviembre, 2022

**INSTITUTO NACIONAL DE VIAS**  
Sistema de Administración de Puentes Colombianos - SIPUCOL -  
**Inventario e Inspección Principal de Puentes**

| Carretera: <input type="text" value="Palmas_La Unión"/> | PR: <input type="text" value="35+080"/> | Fecha: <input type="text" value="2022.11.23"/> |

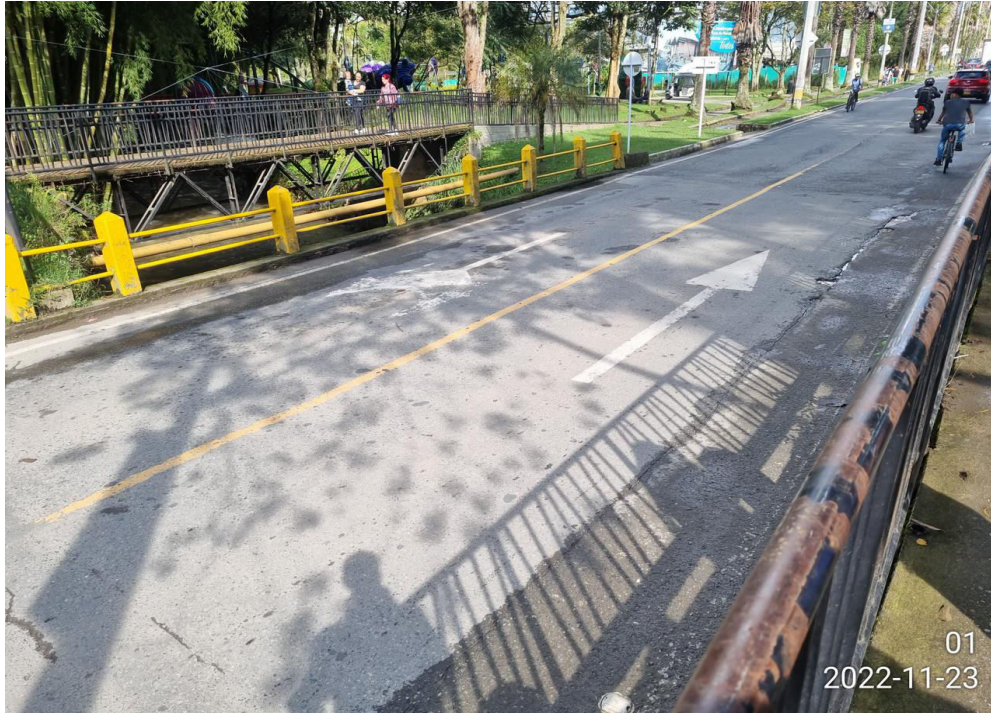
Superficie del puente:

| Componente | Calificación | Insp. Esp. | No. de fotos | OBSERVACIONES |
|---|---|---|---|---|
| 1. Superficie del Puento | 2 | | 01 | Se presentan grietas y baches sobre la carpeta de rodadura |

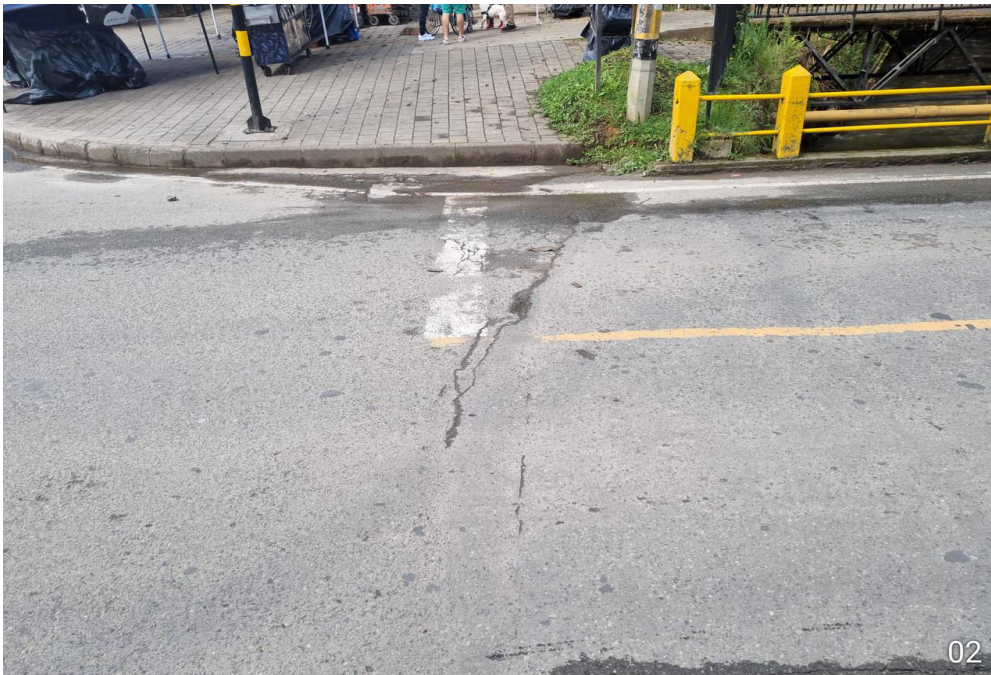
| Componente | Calificación | Insp. Esp. | No. de fotos | OBSERVACIONES |
|---|---|---|---|---|
| 2. Juntas de expansión | ? | x | 02 | Las juntas de expansión se encuentran selladas con mezcla asfáltica, se aprecia reflexión que provoca grietas transversales |

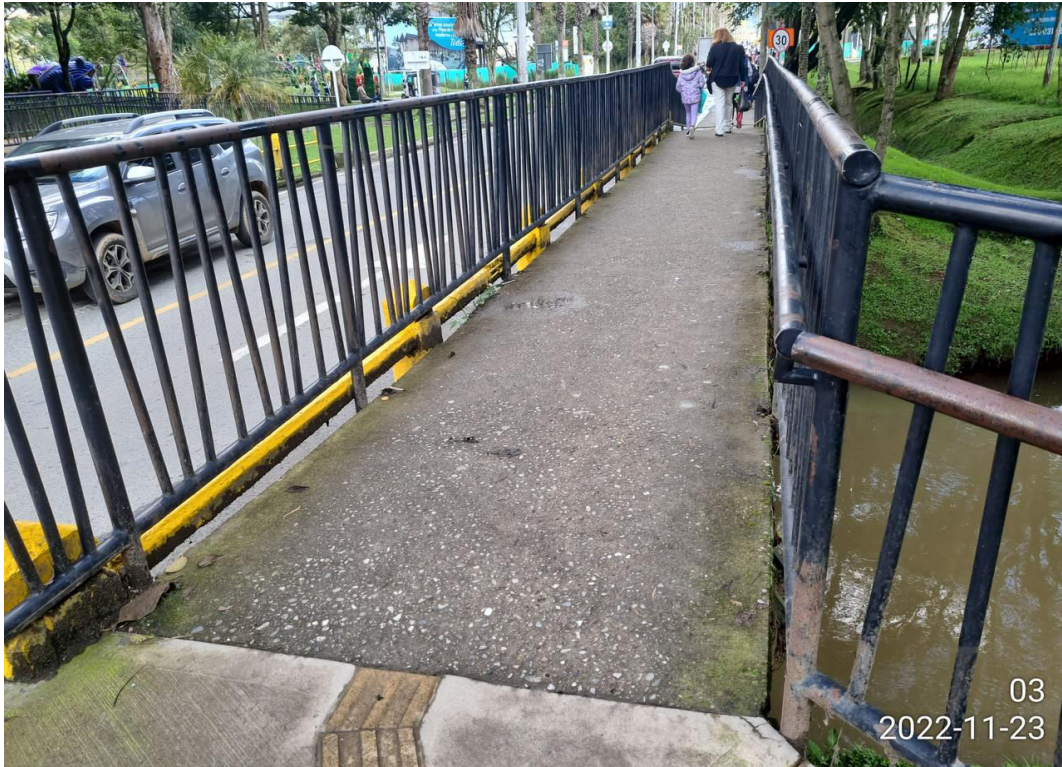
| Componente | Calificación | Insp. Esp. | No. de fotos | OBSERVACIONES |
|---|---|---|---|---|
| 3. Andenes / Bordillos | 0 | | 03 | Se encuentran en buen estado |

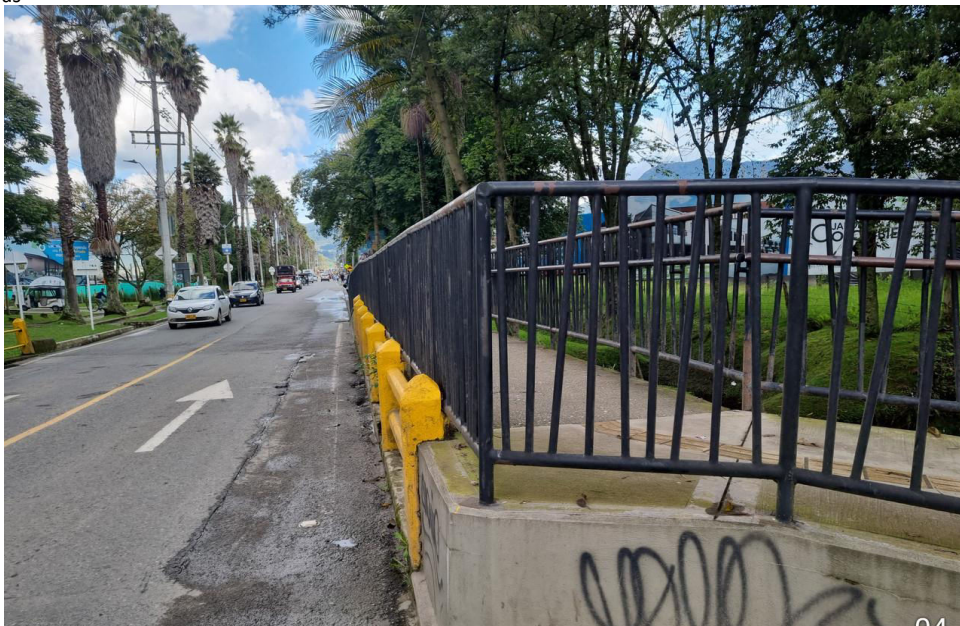
| Componente | Calificación | Insp. Esp. | No. de fotos | OBSERVACIONES |
|---|---|---|---|---|
| 4. Barandas | 0 | | 04 | Se encuentran en buen estado, no se evidencian impactos por colisión y se encuentran bien empotradas a la estructura, se requiere limpiar y pintar. |

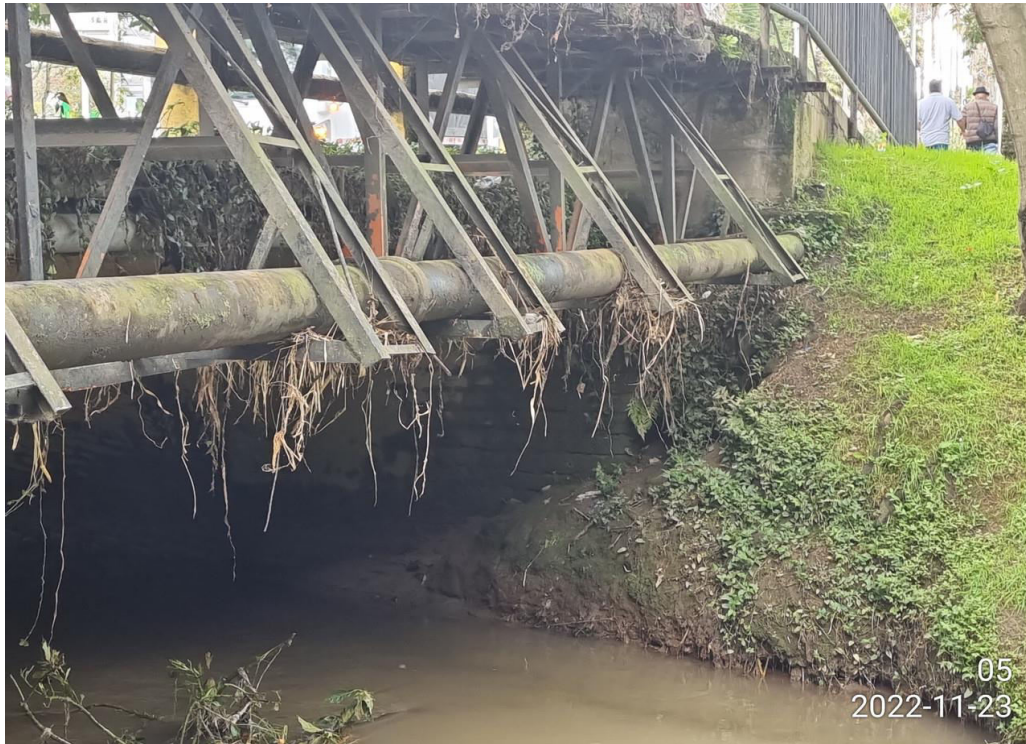
**Conos / Taludes**

| Componente | Calificación | Insp. Esp. | No. de fotos | OBSERVACIONES |
|---|---|---|---|---|
| 5. Conos / Taludes | 0 | | 05 | Se encuentran en buen estado. |

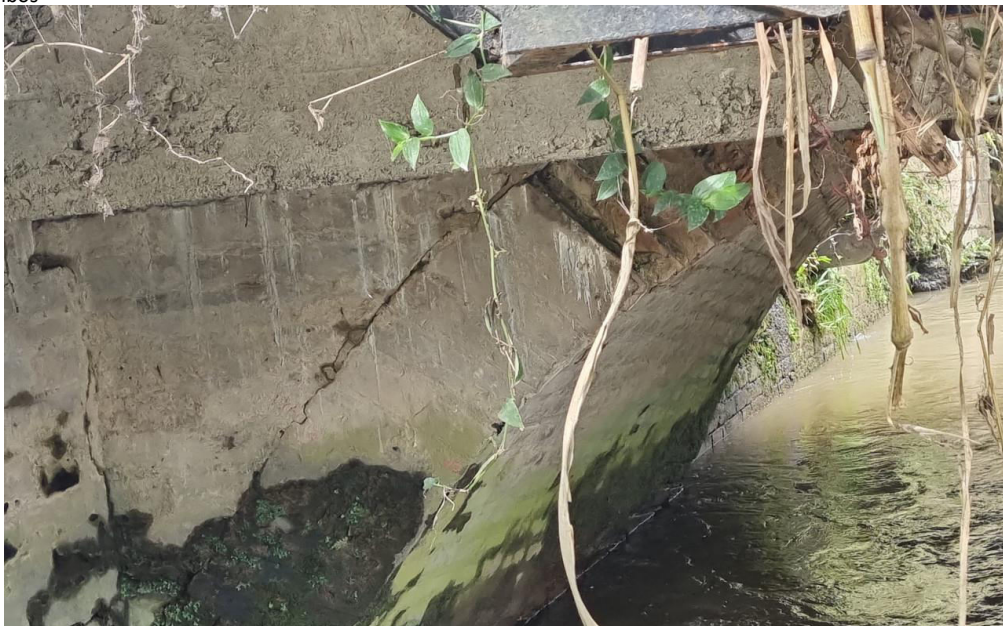
**Estribos**

| Componente | Calificación | Insp. Esp. | No. de fotos | OBSERVACIONES |
|---|---|---|---|---|
| 7. Estribos | 1 | | 06 | Se evidencian concentraciones de humedad en los estribos. |

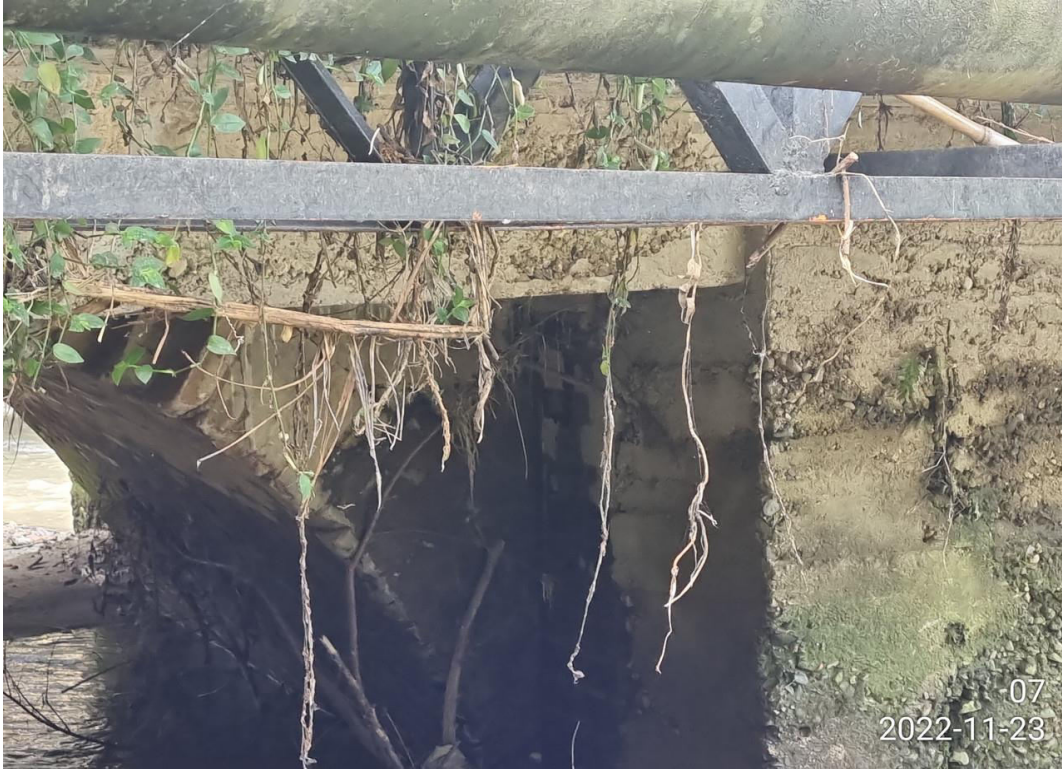
| Componente | Calificación | Insp. Esp. | No. de fotos | OBSERVACIONES |
|---|---|---|---|---|
| 9. Apoyos | 1 | | 07 | Se evidencian concentraciones de humedad en los apoyos. |

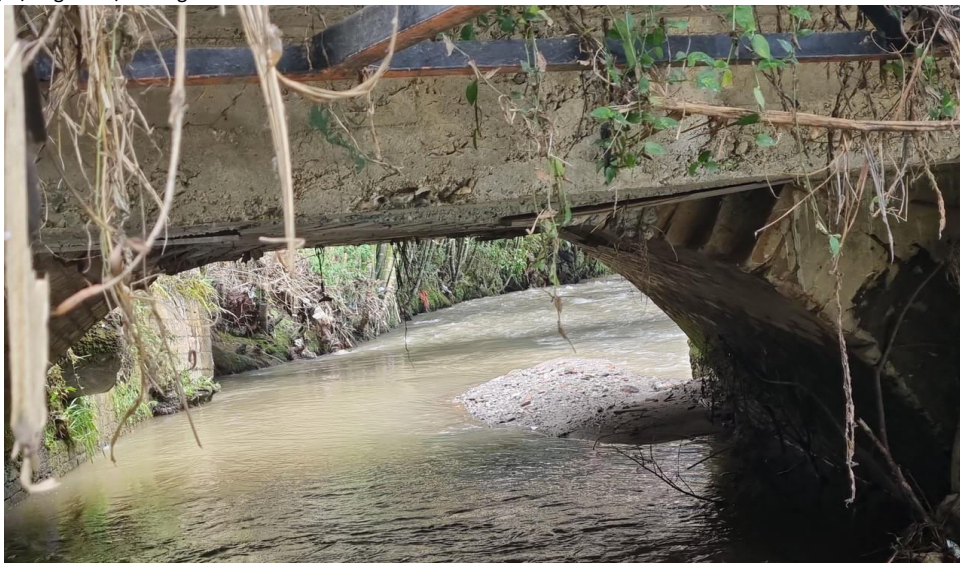
Vigas/largueros/diafragmas:

| Componente | Calificación | Insp. Esp. | No. de fotos | OBSERVACIONES |
|---|---|---|---|---|
| 11. Vigas/Largueros/Diafragmas | 1 | | 08 | Se encuentran desgastados y con concentraciones de humedad |

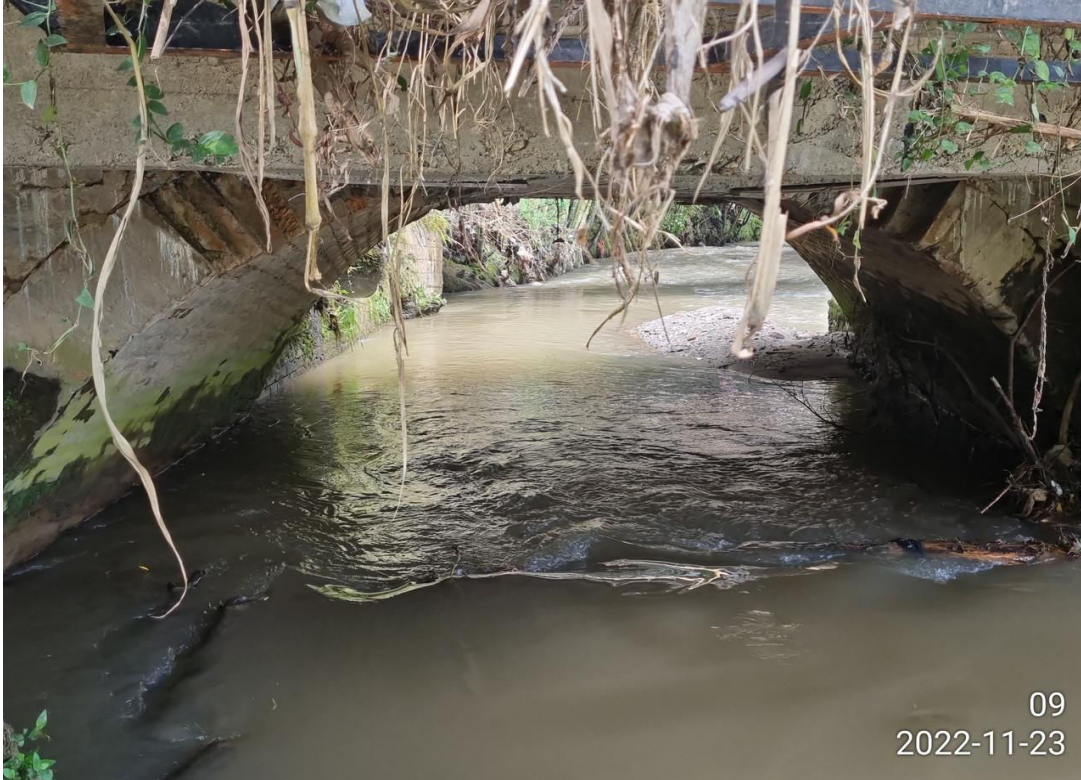
| Componente | Calificación | Insp. Esp. | No. de fotos | OBSERVACIONES |
|---|---|---|---|---|
| 12. Elementos de arco | 2 | | 09 | Se presenta desgaste de la estructura, se evidencia agrietamiento y concentraciones de humedad. |

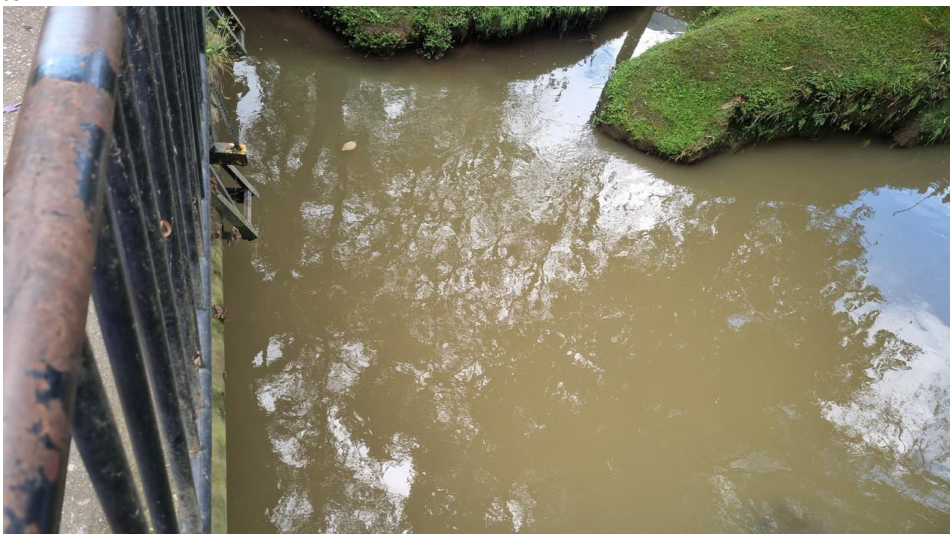
| Componente | Calificación | Insp. Esp. | No. de fotos | OBSERVACIONES |
|---|---|---|---|---|
| 15. Cauce | 0 | | 10 | |

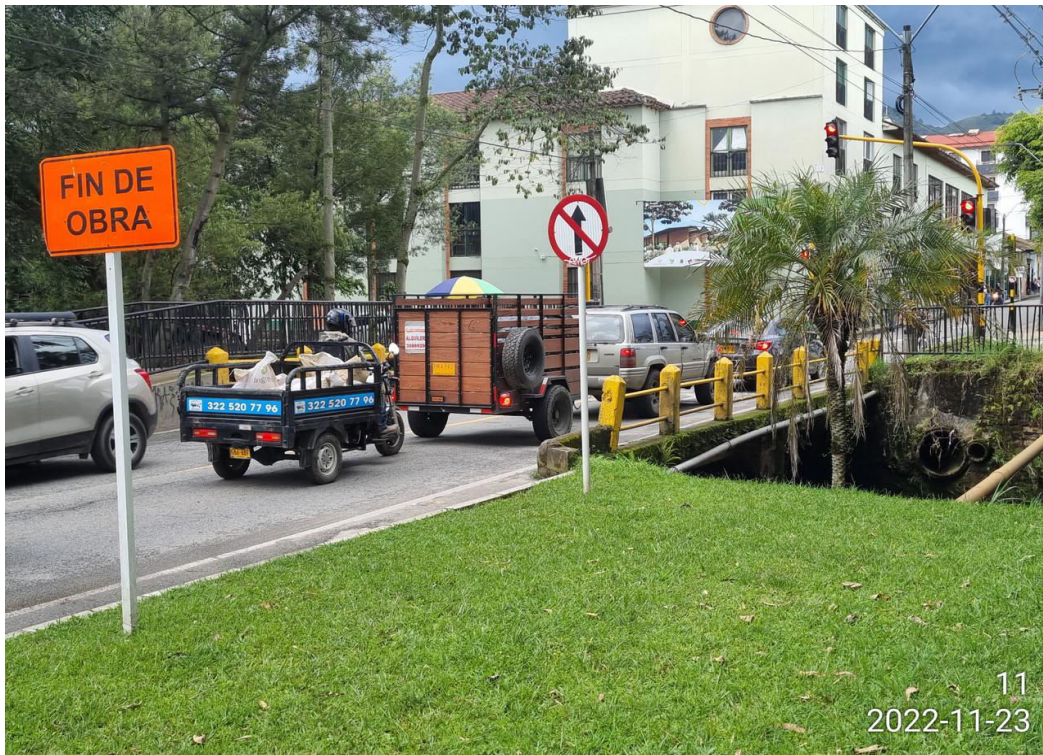
Puente en general

| Componente | Calificación | Insp. Esp. | No. de fotos | OBSERVACIONES |
|---|---|---|---|---|
| 17. Puento en general | 1 | | 11 | |
