## INSPECCIÓN PUENTE MANANTIALES CD

Diciembre, 2022

**INSTITUTO NACIONAL DE VIAS**  
Sistema de Administración de Puentes Colombianos - SIPUCOL -  
**Inventario e Inspección Principal de Puentes**

Puede: <input type="text" value="Puente Manantiales CD"/>	Territorial: <input type="text" value="(01) Antioquia"/>	Identificación: <input type="text" value="01-6005-115.00"/>
Carretera: <input type="text" value="Autopista Medellín-Bogotá"/>	PR: <input type="text" value="3+020"/>	Fecha: <input type="text" value="2022.12.29"/>
		Inspector: <input type="text" value="Devimed"/>

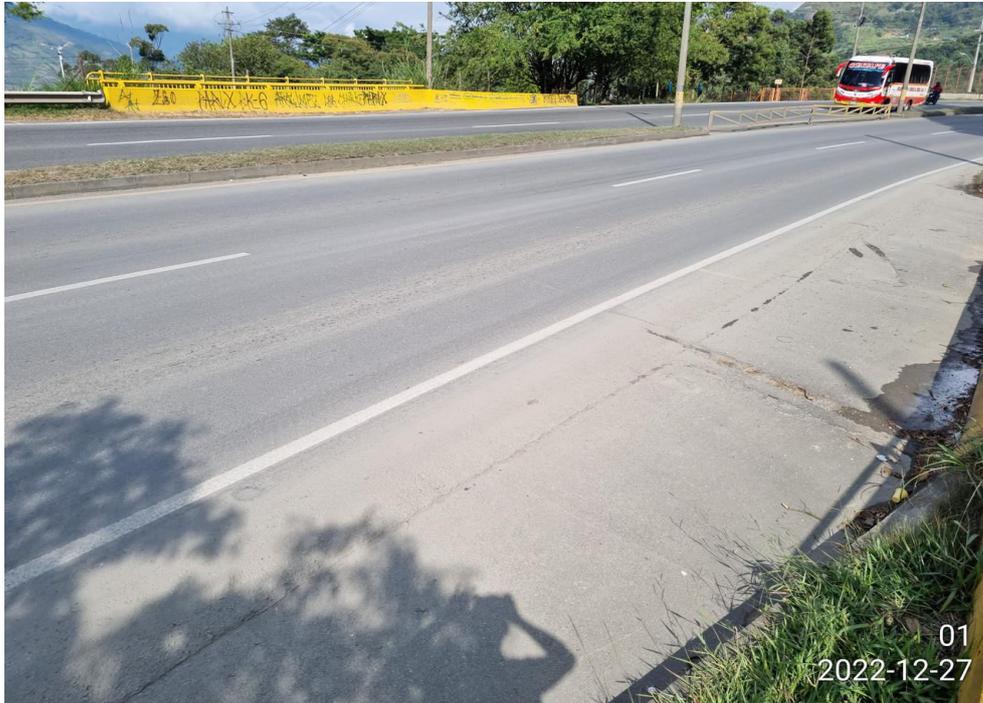
Superficie del puente:

Componente	Calificación	Insp. Esp.	No. de fotos	OBSERVACIONES
1. Superficie del Puente	0		01	La carpeta de rodadura se encuentra en buen estado, sin embargo se presenta una fisuración a lo largo de la berma

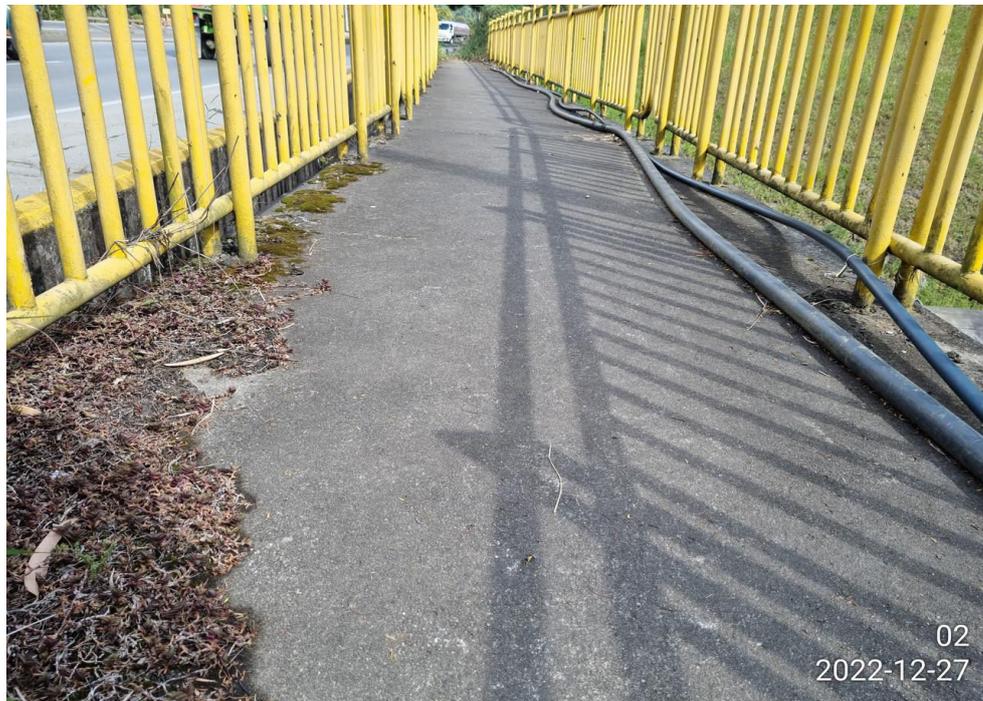
Andenes/Bordillos

2. Juntas de expansión	?			La inspección a la juntas de expansión no es posible debido a que estas se encuentran cubiertas con mezcla asfáltica.
3. Andenes / Bordillos	0		02	Tanto los andenes como los bordillos se encuentran en buen estado, no presentan fisuras de alta severidad. Se requiere limpieza

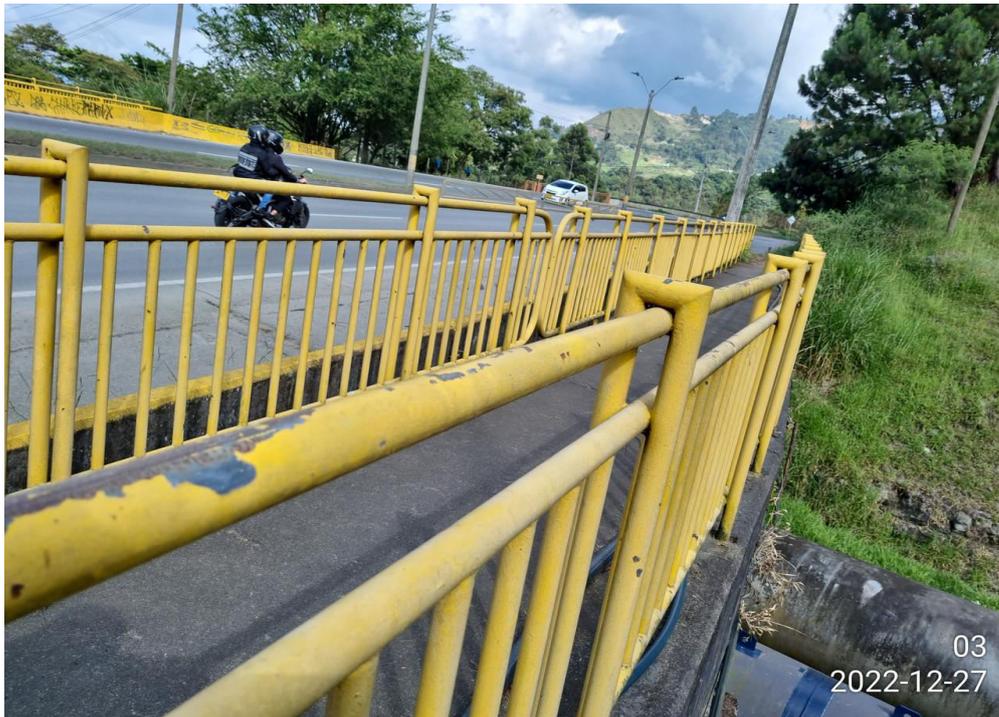
4. Barandas	0		03	Las barandas se encuentran en buen estado, no presentan deformaciones por impacto pero si descascamiento en la pintura y oxidación leve. Se encuentran bien empotradas a la estructura y se requiere limpieza.

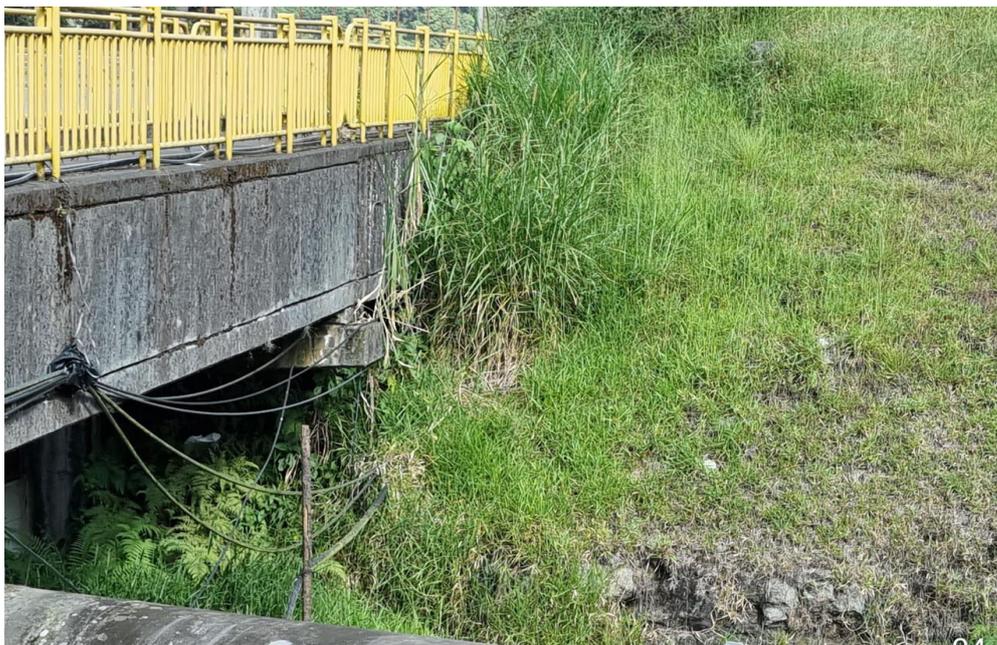
Conos/Taludes

5. Conos / Taludes	0		04	Buen estado, requiere limpieza
6. Aletas				N/A
7. Estribos	0		05	Buen estado aparente
8. Pilas	0		06	Buen estado aparente
9. Apoyos	0		07	Buen estado aparente

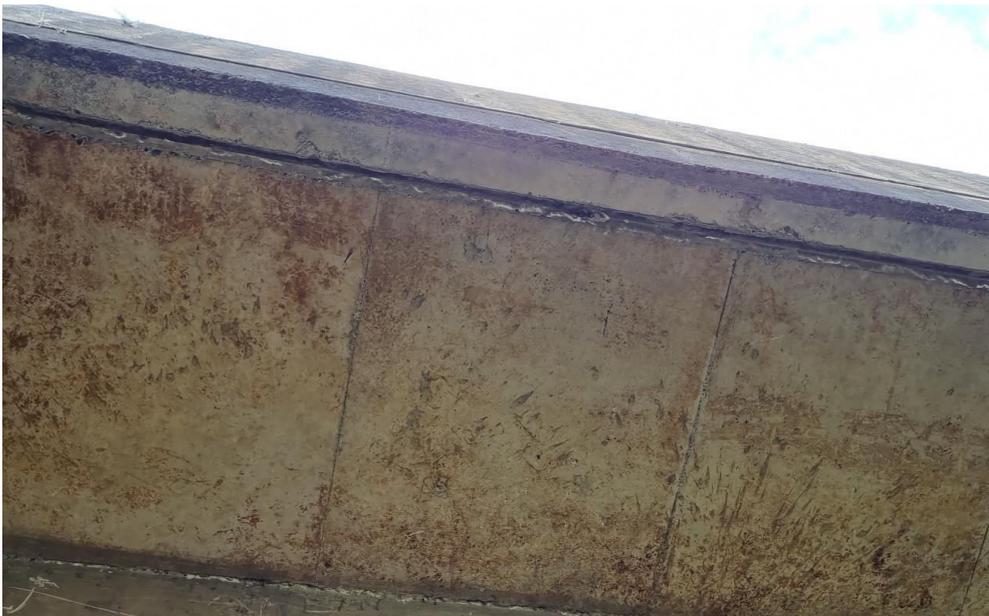
10. Losa	0		08	Buen estado aparente
11. Vigas/Largueros/Diafragmas	0		09	Buen estado aparente
12. Elementos de arco				N/A
13. Cables/Pendolones/Torres/Macizos				N/A

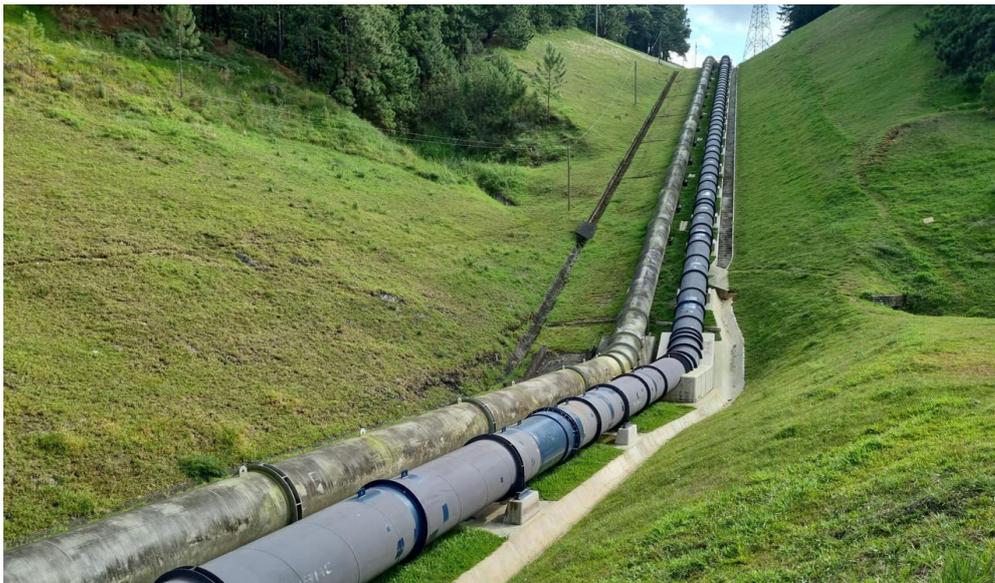
14. Elementos de armadura				N/A
15. Cauce				N/A
16. Otros elementos	0		10	Se encuentran dos tubos que transportan agua cruzando la vía bajo el puente
17. Puente en general	0		11	El puente se encuentra en buen estado funcional, estructural y de servicio aparente. Requiere mantenimiento rutinario.
