## INSPECCIÓN PUENTE MANANTIALES CI

Diciembre, 2022

**INSTITUTO NACIONAL DE VIAS**  
Sistema de Administración de Puentes Colombianos - SIPUCOL -  
**Inventario e Inspección Principal de Puentes**

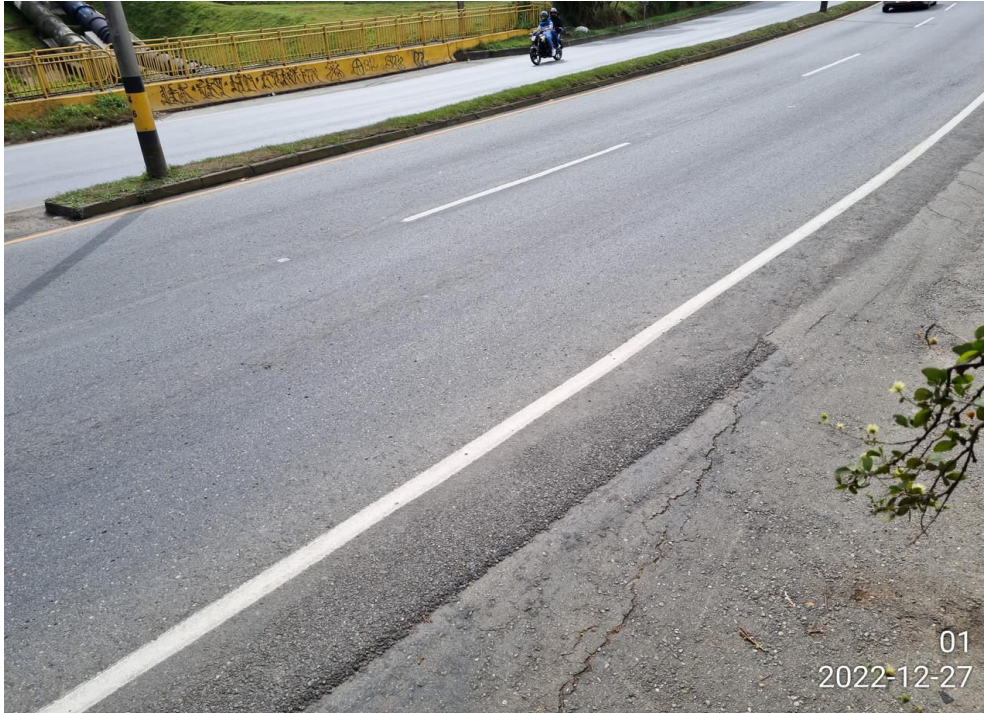
Superficie del puente:

| Componente | Calificación | Insp. Esp. | No. de fotos | OBSERVACIONES |
|---|---|---|---|---|
| 1. Superficie del Puente | 0 | | 01 | La carpeta de rodadura se encuentra en buen estado, sin embargo se presenta una fisura media en la berma |

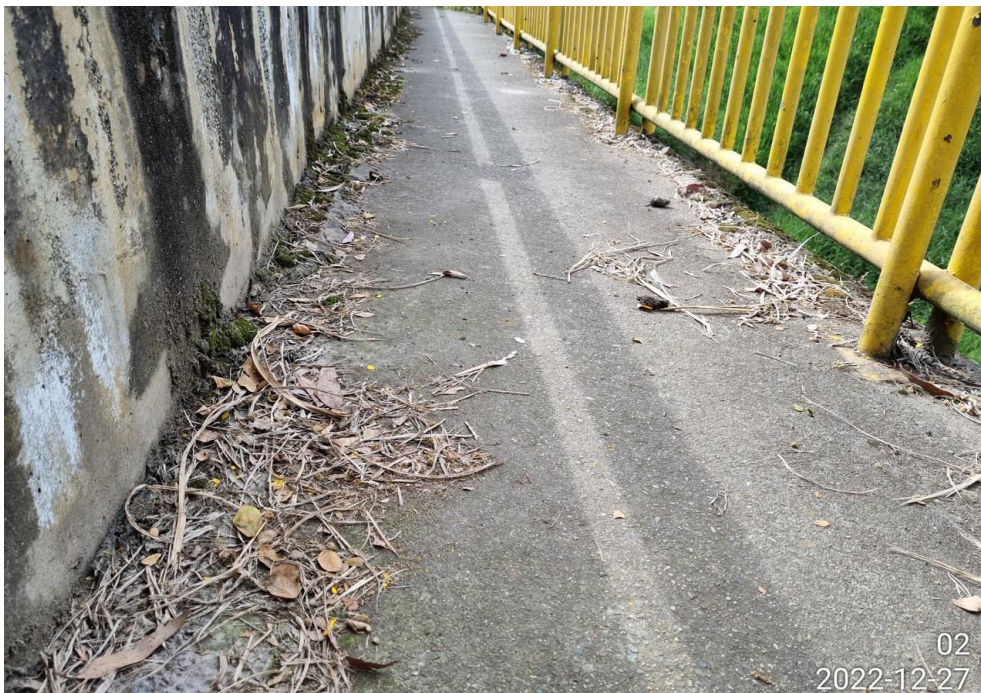
Andenes/Bordillos

| Componente | Calificación | Insp. Esp. | No. de fotos | OBSERVACIONES |
|---|---|---|---|---|
| 3. Andenes / Bordillos | 0 | | 02 | Tanto los andenes como los bordillos se encuentran en buen estado, no presentan fisuras de alta severidad. Se requiere limpieza |

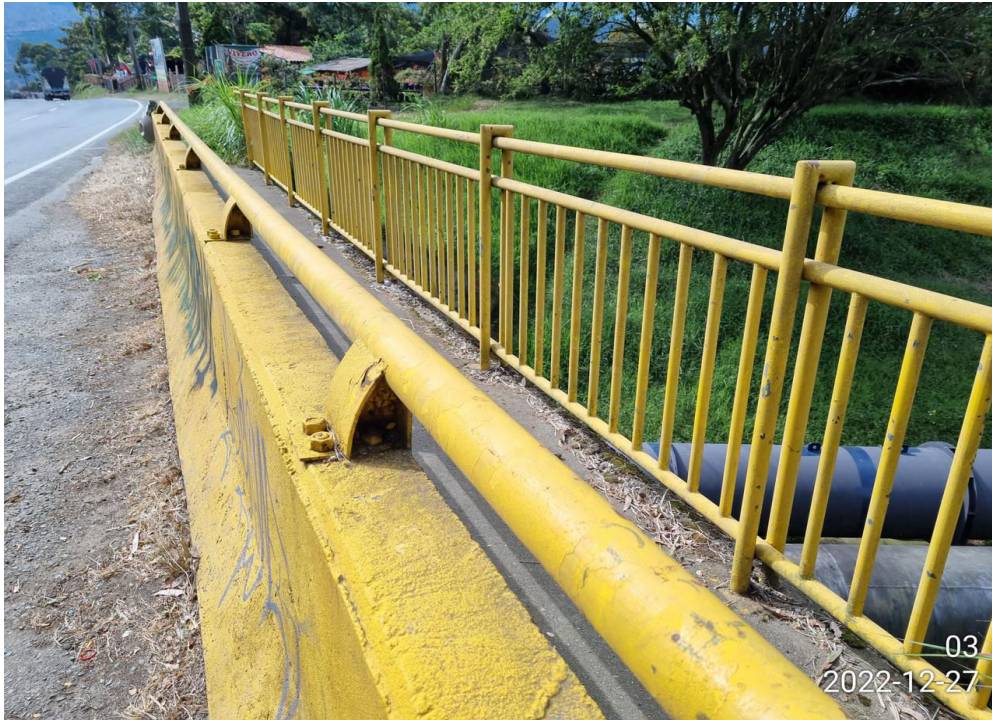
| Componente | Calificación | Insp. Esp. | No. de fotos | OBSERVACIONES |
|---|---|---|---|---|
| 4. Barandas | 0 | | 03 | Las barandas se encuentran en buen estado, no presentan deformaciones por impacto pero si descascaramiento en la pintura y oxidación leve. Se encuentran bien empotradas a la estructura y se requiere limpieza. |

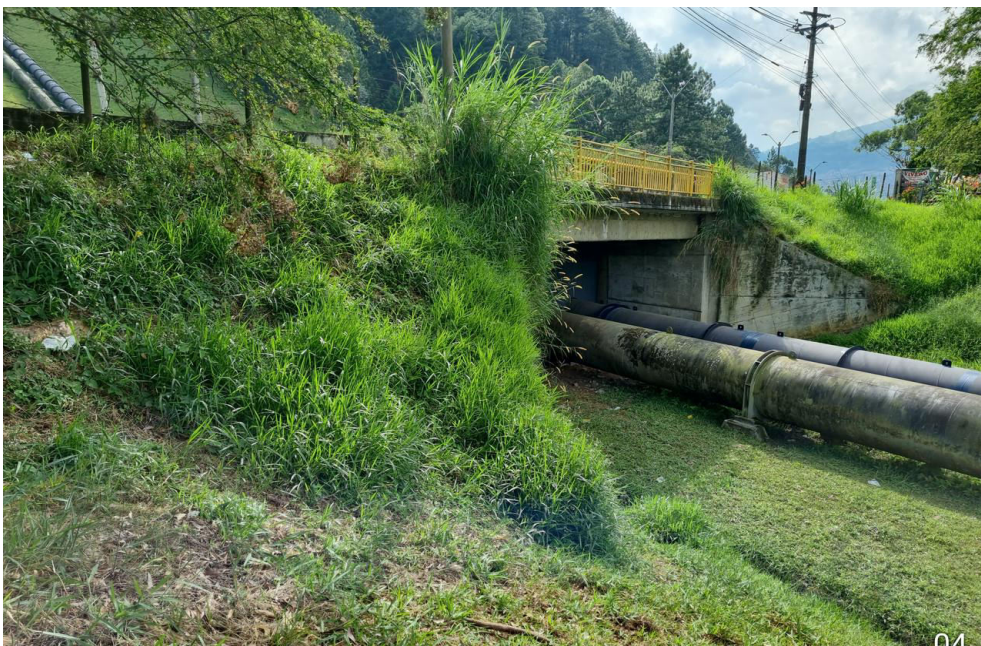
Conos/Taludes

| Componente | Calificación | Insp. Esp. | No. de fotos | OBSERVACIONES |
|---|---|---|---|---|
| 5. Conos / Taludes | 0 | | 04 | Buen estado, requiere limpieza |

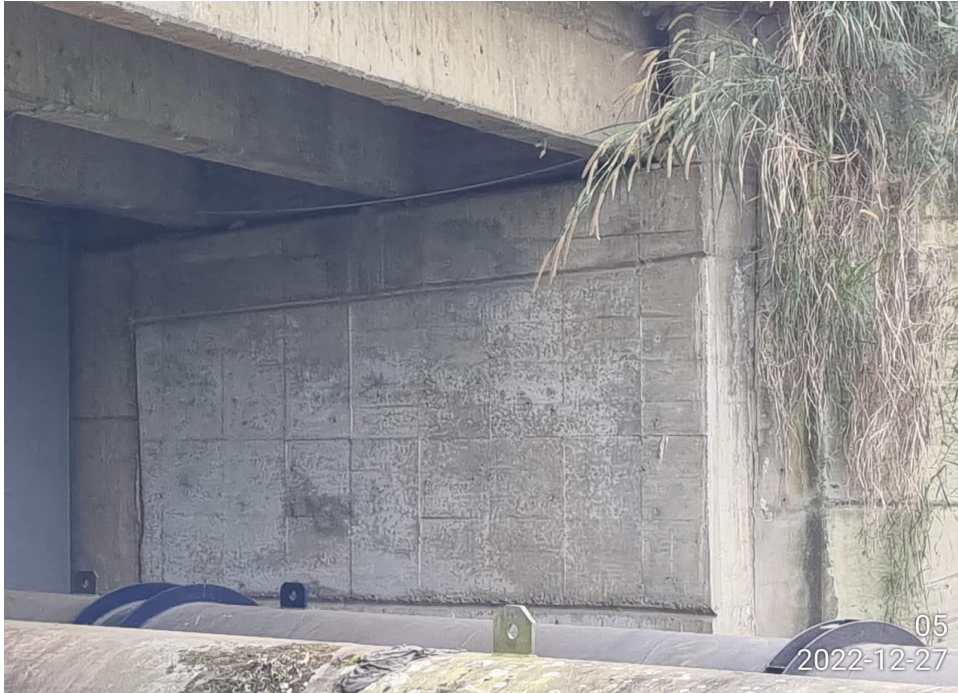
| Componente | Calificación | Insp. Esp. | No. de fotos | OBSERVACIONES |
|---|---|---|---|---|
| 7. Estribos | 0 | | 05 | Buen estado |

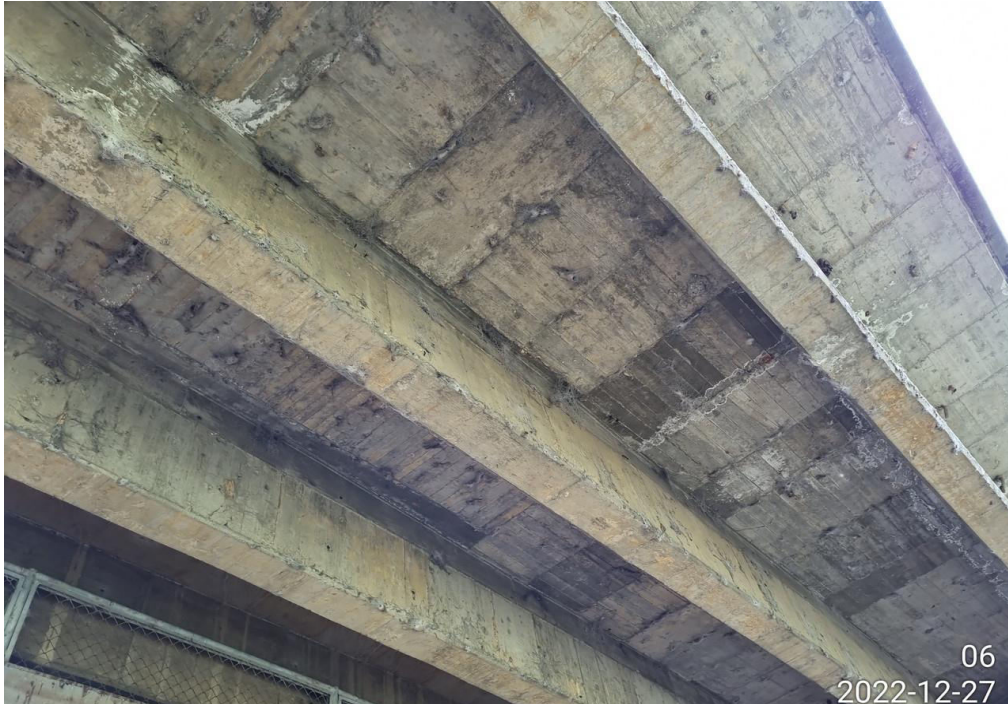
| Componente | Calificación | Insp. Esp. | No. de fotos | OBSERVACIONES |
|---|---|---|---|---|
| 10. Losa | 0 | | 06 | Se evidencian lesiones químicas leves |

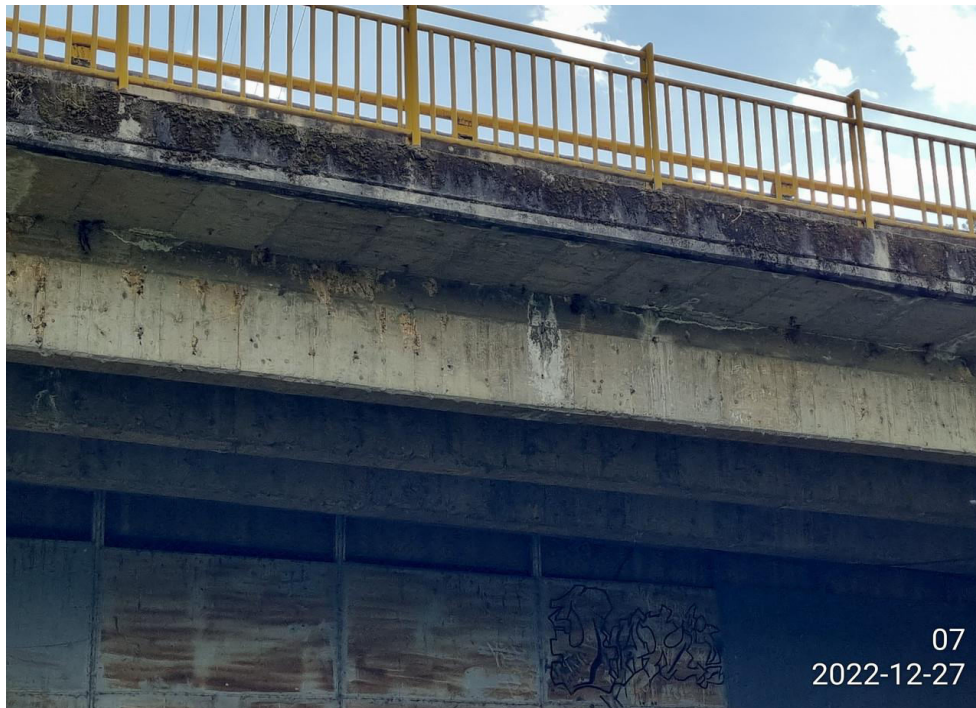
| Componente | Calificación | Insp. Esp. | No. de fotos | OBSERVACIONES |
|---|---|---|---|---|
| 11. Vigas/Largueros/Diafragmas | 0 | | 07 | Se evidencian lesiones químicas leves |

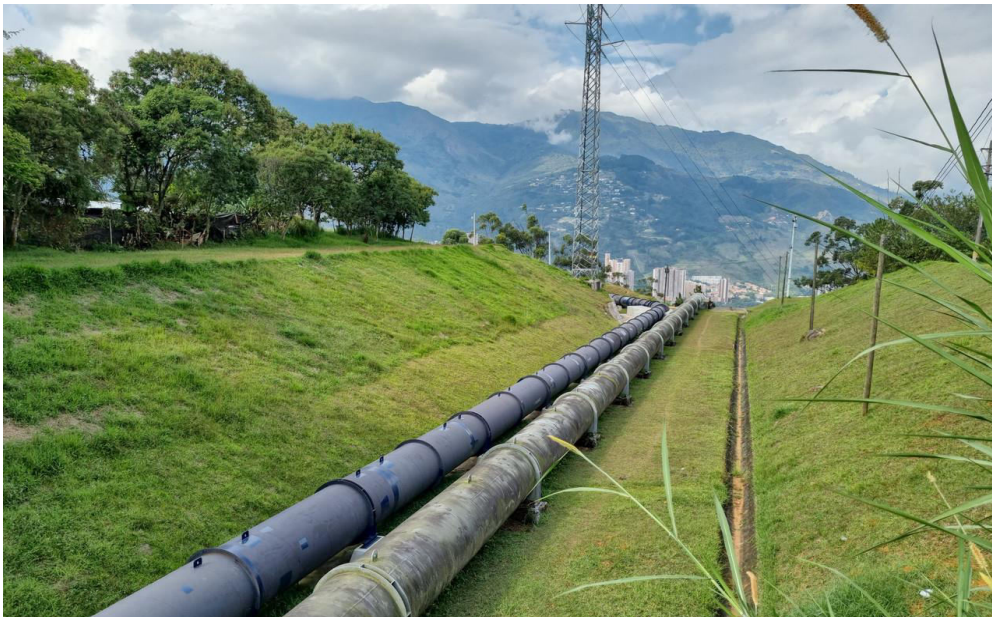
| Componente | Calificación | Insp. Esp. | No. de fotos | OBSERVACIONES |
|---|---|---|---|---|
| 16. Otros elementos | 0 | | 10 | Se encuentran dos tubos que transportan agua cruzando la vía bajo el puente |
