INSPECCIÓN PUENTE 15+300 PALMAS LA UNIÓN

Diciembre, 2022

INSTITUTO NACIONAL DE VIAS
Sistema de Administración de Puentes Colombianos - SIPUCOL -
Inventario e Inspección Principal de Puentes

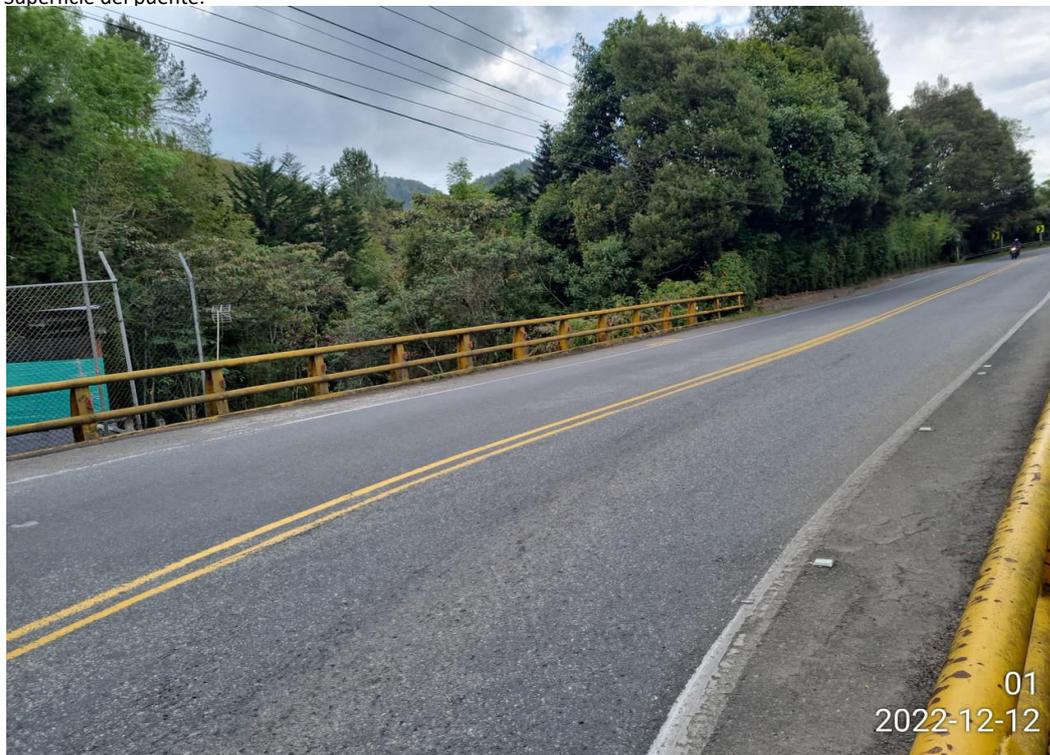
Superficie del puente:

Componente	Calificación	Insp. Esp.	No. de fotos	OBSERVACIONES
1. Superficie del Puente	2		01	La capa de rodadura se encuentra en estado regular, esta no presenta baches ni hundimientos. Presenta agrietamientos significativos y perdida del material ligante (se alcanzan a observar los agregados)

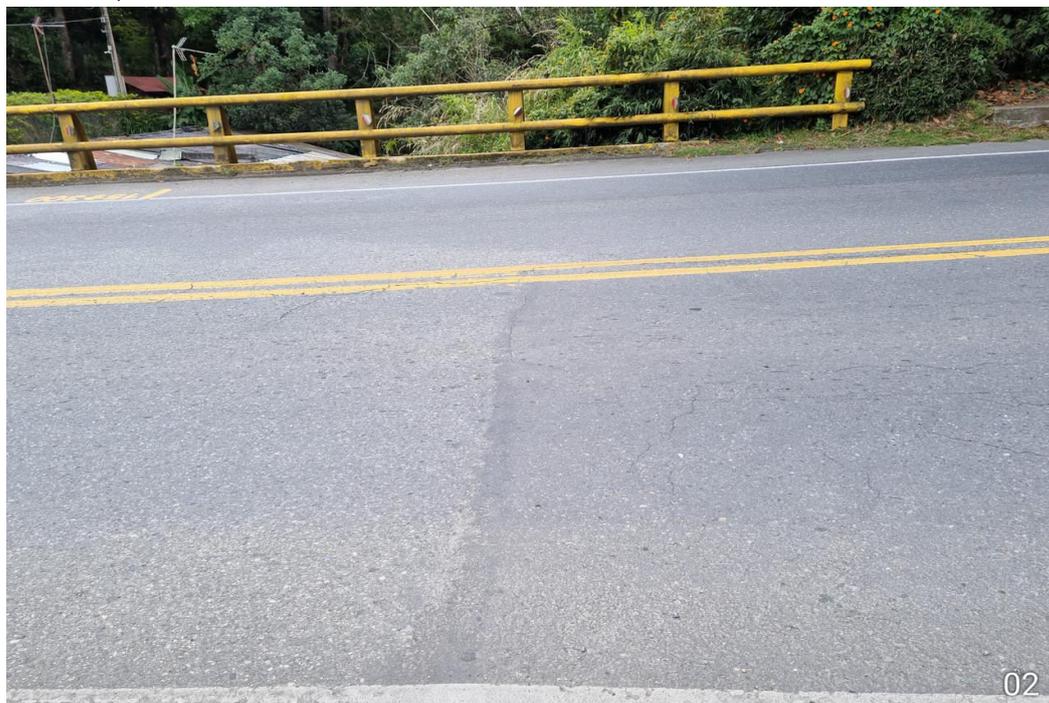
Juntas de expansión:

2. Juntas de expansión	?		02	La inspección a la juntas de expansión no es posible debido a que estas se encuentran cubiertas con mezcla asfáltica. No se observa reflexión de juntas

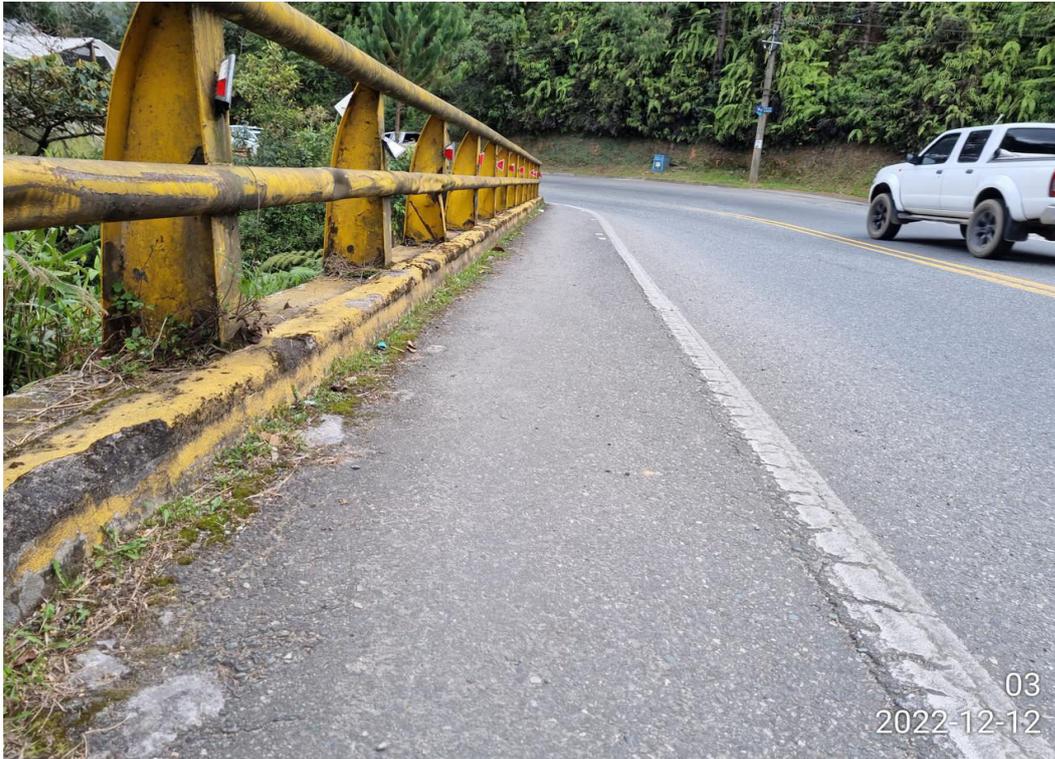
Andenes/Bordillos:

3. Andenes / Bordillos	2		03	El estado de los bordillos es regular, presentan descascaramiento considerable además de concentraciones de humedad y suciedad. Requieren limpieza y pintar.

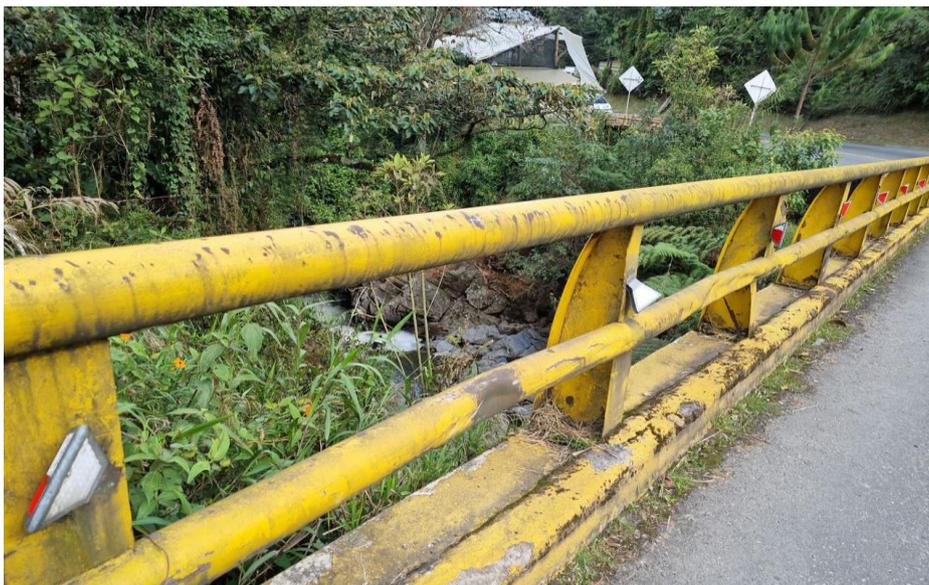
Barandas:

4. Barandas	2		04	Las barandas se encuentran en estado regular, presentan suciedad y oxidación considerable además de deformaciones por impacto. Se encuentran bien empotradas a la estructura.

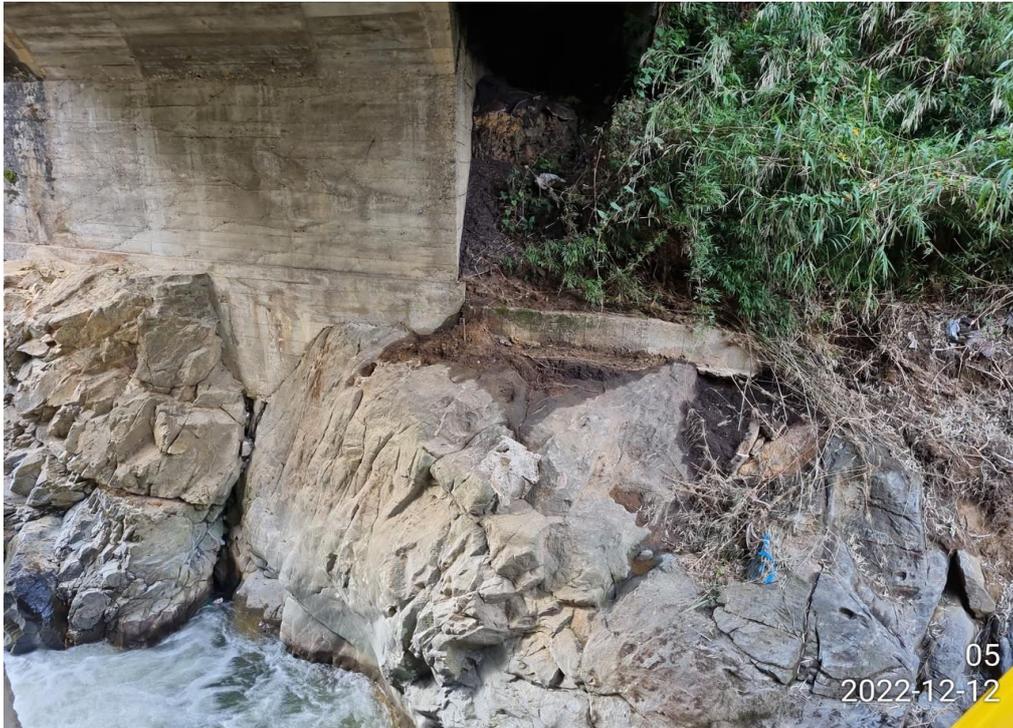
Conos/taludes:

5. Conos / Taludes	0		05	Buen estado
6. Aletas				N/A
7. Estribos	0		06	Buen estado
8. Pilas	0		10	Buen estado
9. Apoyos	0		07	Buen estado
10. Losa	0		08	Buen estado

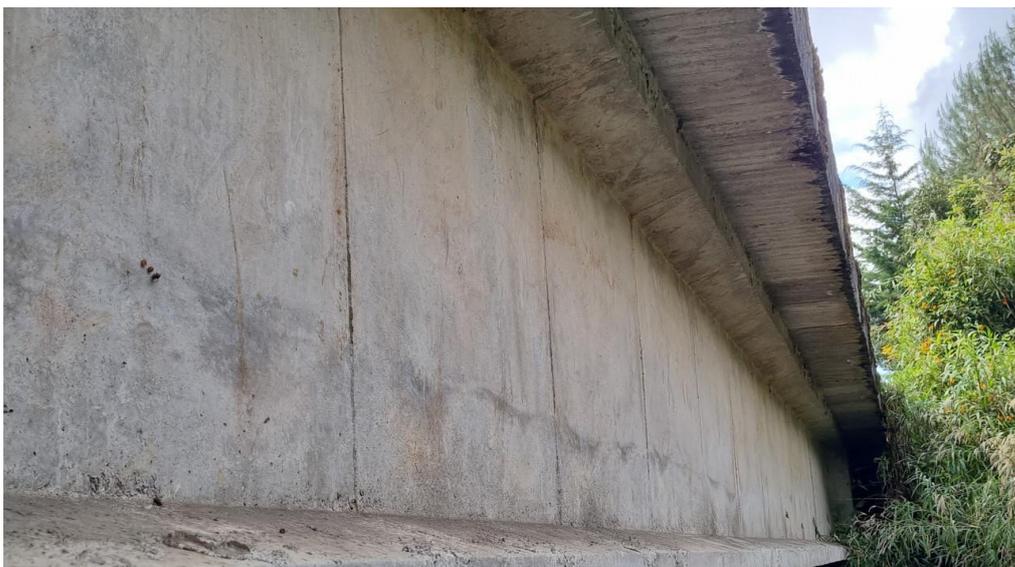
11. Vigas/Largueros/Diafragmas	0		09	Buen estado
12. Elementos de arco	0		10	Buen estado
13. Cables/Pendolones/Torres/Macizos				N/A
14. Elementos de armadura				N/A

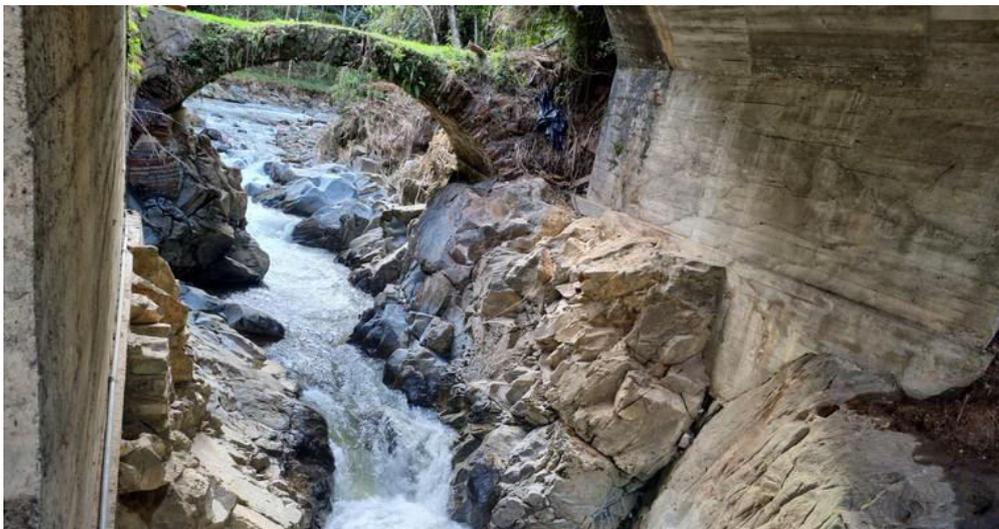
15. Cauce	0		11	Cauce normal
16. Otros elementos	0		12	Se encuentra instalada por EPM una estación de monitoreo de variables hidrologicas
17. Puente en general	2		13	El puente se encuentra en buen estado funcional, sin embargo es importante el mantenimiento de su capa de rodadura, bordillos y barandas
