## INSPECCIÓN PUENTE PIEDRAS BLANCAS CD

Diciembre, 2022

Sistema de Administración de Puentes Colombianos - SIPUCOL -

| Puente: | Puente Piedras Blancas CD | Territorial: | (01) Antioquia | Identificación: | 01-6005-115.00 |

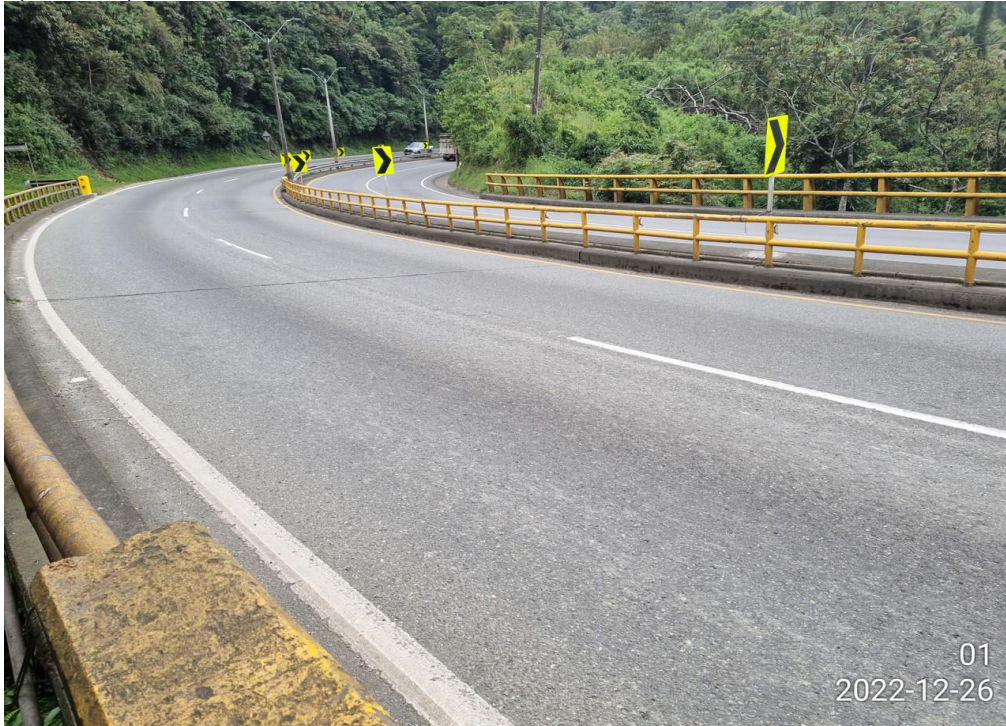
01  
2022-12-26

| Componente | Calificación | Insp. Esp. | No. de fotos | OBSERVACIONES |
|---|---|---|---|---|
| 1. Superficie del Puente | 2 | | 01 | La carpeta de rodadura se encuentra en buen estado, esta no presenta baches ni hundimientos, sin embargo, presenta fisuras en juntas de construcción |

Superficie del puente:

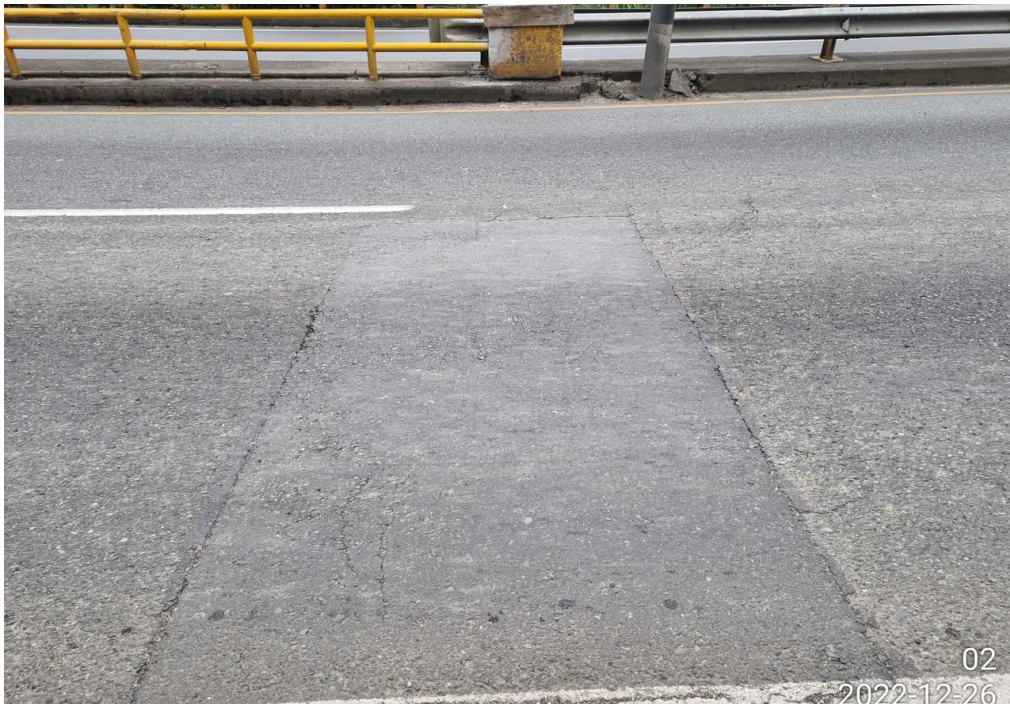
02  
2022-12-26

| Componente | Calificación | Insp. Esp. | No. de fotos | OBSERVACIONES |
|---|---|---|---|---|
| 2. Juntas de expansión | 2 | x | 02 | Las juntas de expansión se encuentran selladas con mezcla asfáltica, se evidencia reflexión de las juntas sobre la carpeta de rodadura |

Juntas de expansión

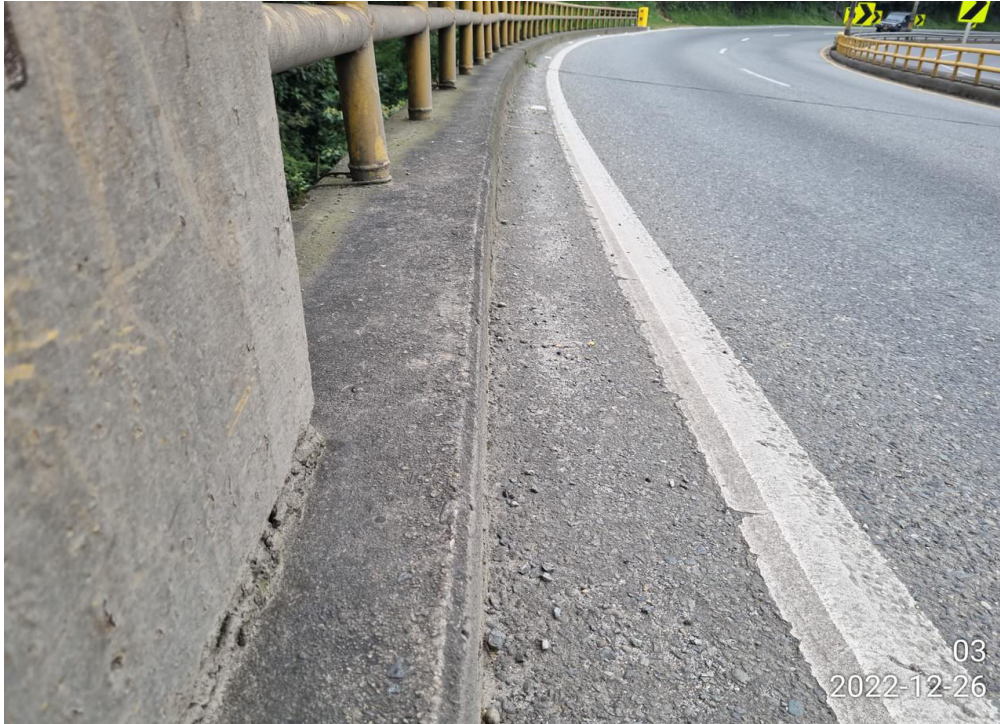
| Componente | Calificación | Insp. Esp. | No. de fotos | OBSERVACIONES |
|---|---|---|---|---|
| 3. Andenes / Bordillos | 0 | | 03 | Tanto los andenes como los bordillos se encuentran en buen estado, no presentan fisuras de alta severidad. Requiere limpieza. |

Andenes/Bordillos

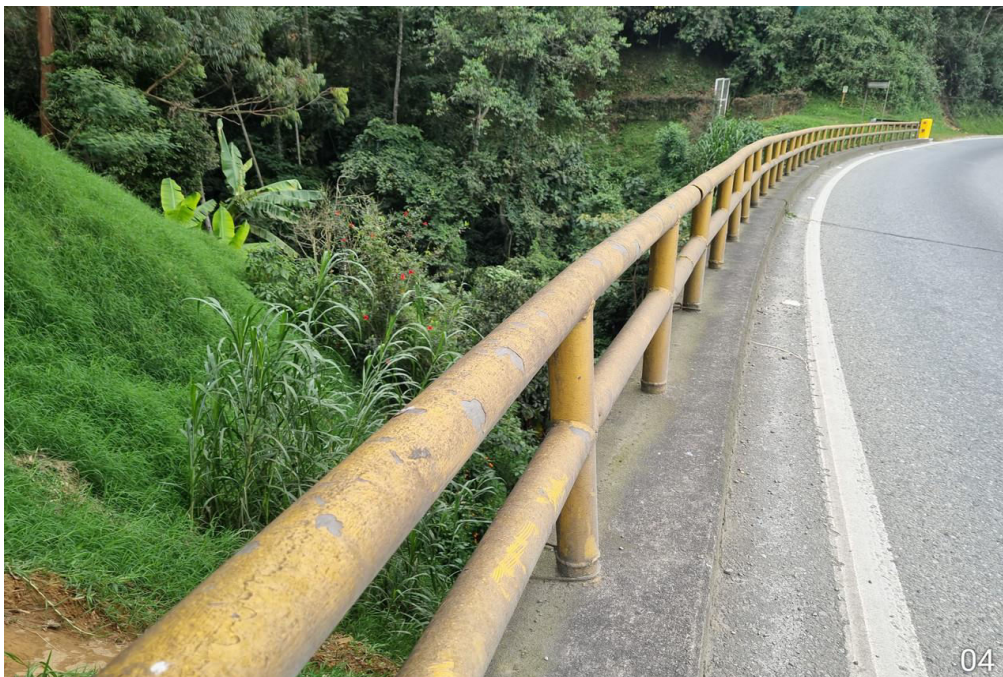
| Componente | Calificación | Insp. Esp. | No. de fotos | OBSERVACIONES |
|---|---|---|---|---|
| 4. Barandas | 1 | | 04 | Las barandas se encuentran en estado aceptable, no presentan deformaciones por impacto pero si descascaramiento en la pintura y oxidación leve. Se encuentran bien empotradas a la estructura. Requiere limpieza. |

Barandas

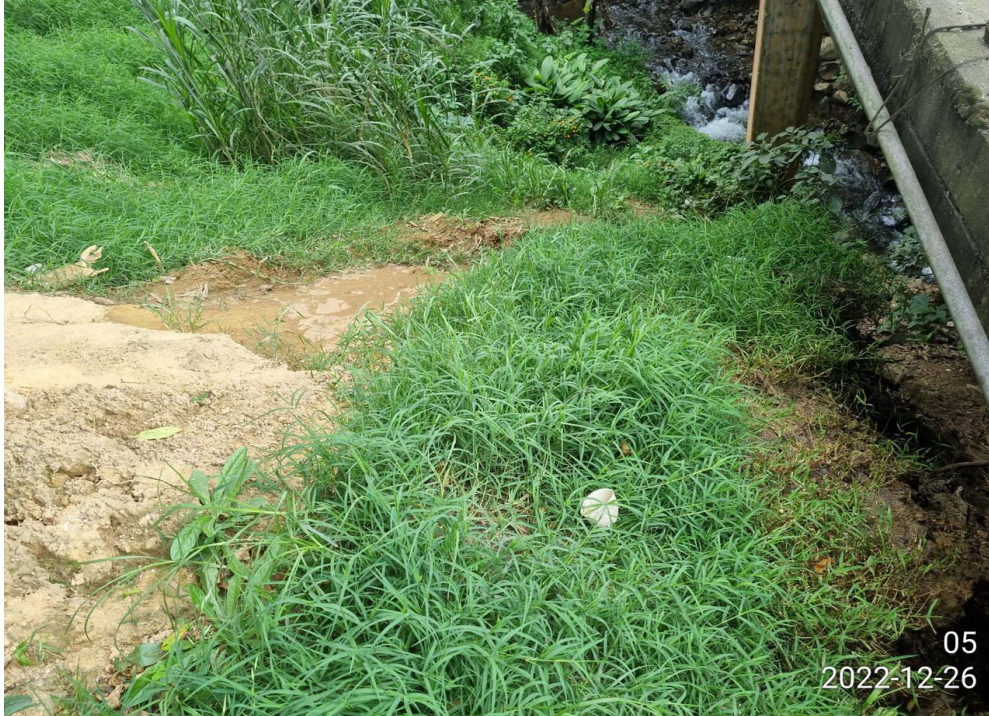
| Componente | Calificación | Insp. Esp. | No. de fotos | OBSERVACIONES |
|---|---|---|---|---|
| 5. Conos / Taludes | 0 | | 05 | En buen estado, requiere mantenimiento rutinario |

Conos/Taludes

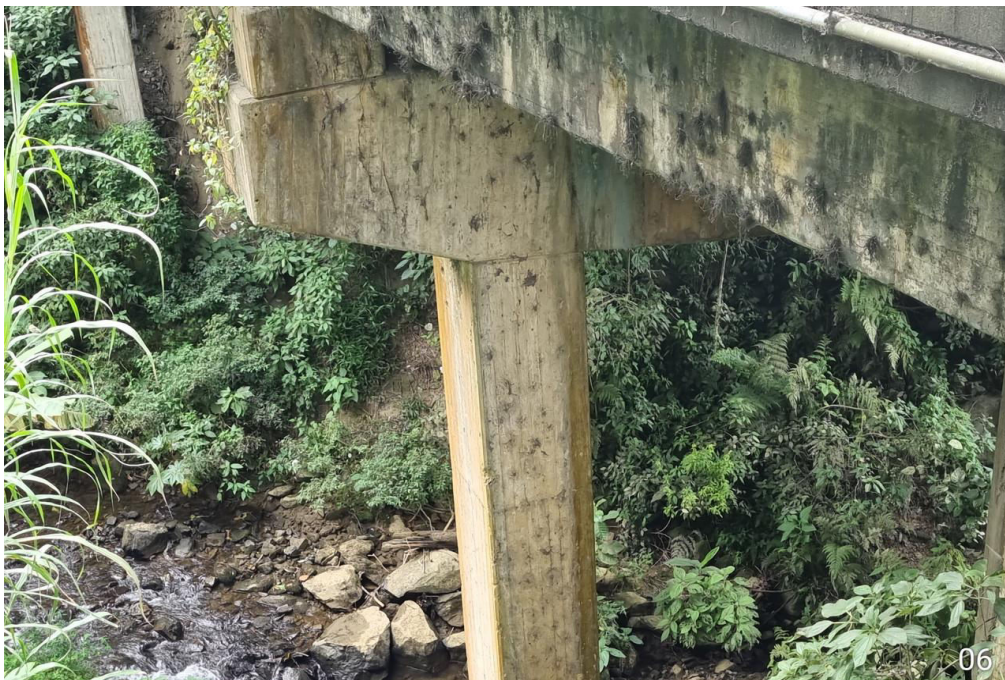
| Componente | Calificación | Insp. Esp. | No. de fotos | OBSERVACIONES |
|---|---|---|---|---|
| 8. Pilas | 0 | | 06 | Presentan suciedad media, presencia de moho en altas concentraciones. Presentan daños superficiales de baja severidad |

Pilas

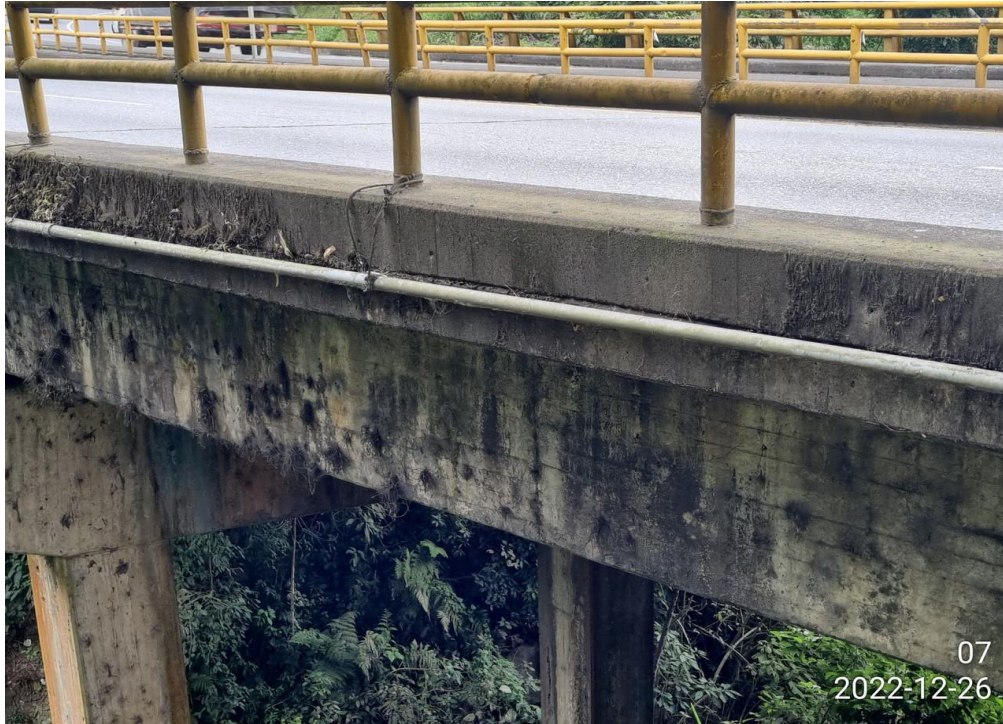
| Componente | Calificación | Insp. Esp. | No. de fotos | OBSERVACIONES |
|---|---|---|---|---|
| 11. Vigas/Largueros/Diafragmas | 0 | | 07 | Presentan suciedad, altas concentraciones de moho y decoloraciones |

Vigas/Largueros/Diafragmas

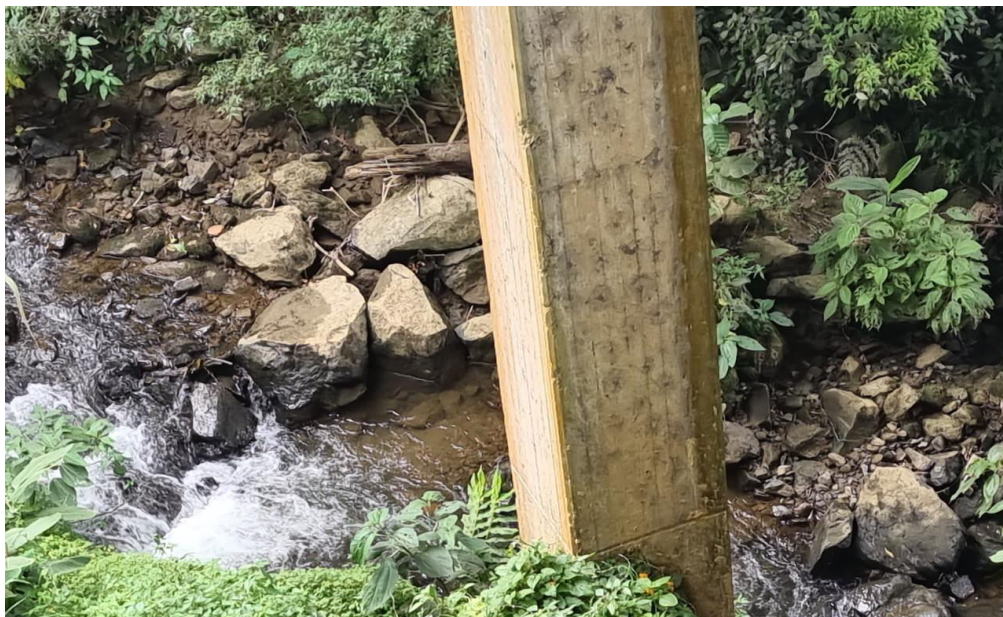
| Componente | Calificación | Insp. Esp. | No. de fotos | OBSERVACIONES |
|---|---|---|---|---|
| 15. Cauce | 0 | | 08 | Cauce normal |

Cauce

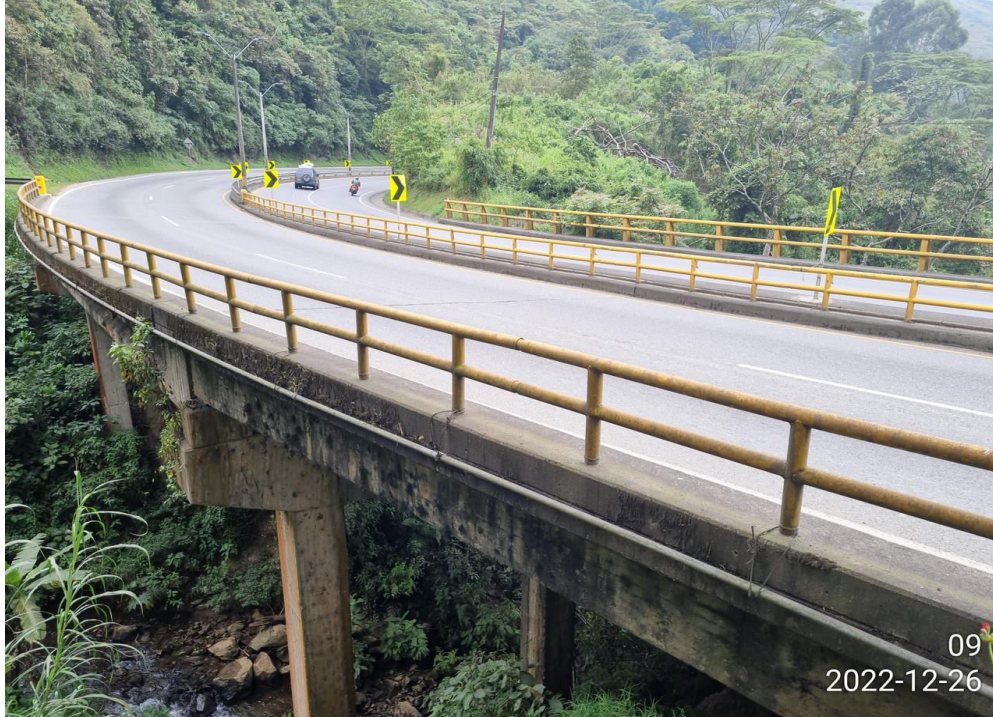
| Componente | Calificación | Insp. Esp. | No. de fotos | OBSERVACIONES |
|---|---|---|---|---|
| 17. Puente en general | 1 | | 09 | El puente se encuentra en buen estado funcional, estructural y de servicio. Requiere mantenimiento rutinario |

Puente en general
