INSPECCIÓN PUENTE PIEDRAS BLANCAS CI

Diciembre, 2022

Puente:	Puente Piedras Blancas CI	Territorial:	(01) Antioquia	Identificación:	01-6005-115.00
Carretera:	Autopista Medellín-Bogotá	PR:	9+760	Fecha:	2022.12.29
				Inspector:	Devimed

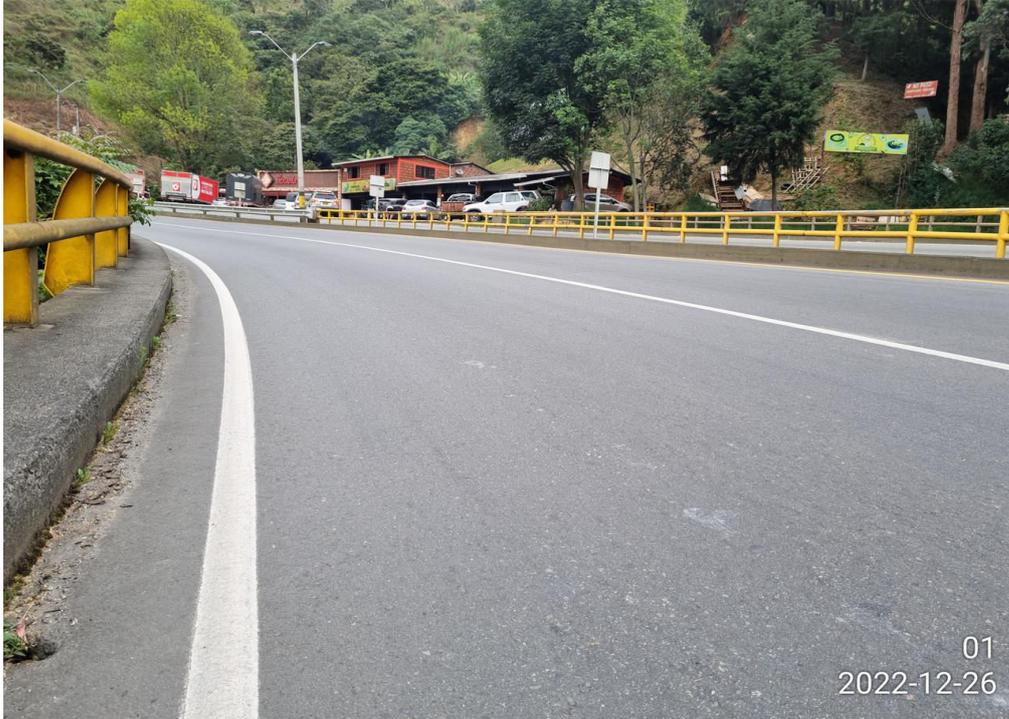
Superficie del puente

Componente	Calificación	Insp. Esp.	No. de fotos	OBSERVACIONES
1. Superficie del Puente	0		01	La carpeta de rodadura se encuentra en buen estado, esta no presenta baches ni hundimientos, tampoco presenta agrietamientos, ni pérdida del material ligante.

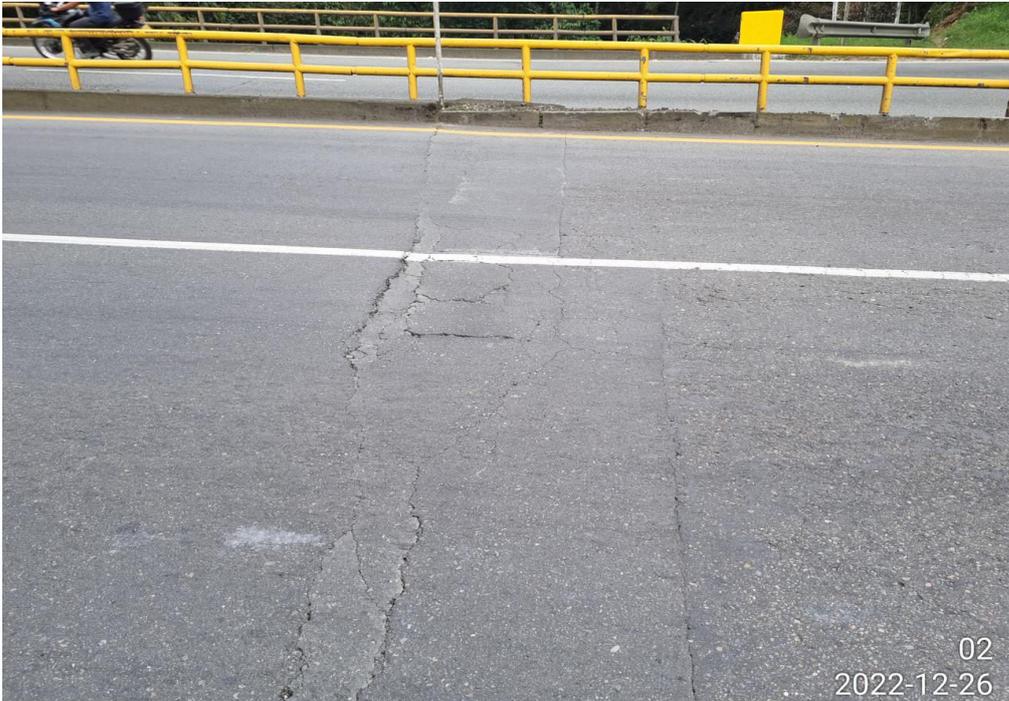
2. Juntas de expansión	2	x	02	Las juntas de expansión se encuentran selladas con mezcla asfáltica, se evidencia reflexión de las juntas sobre la carpeta de rodadura

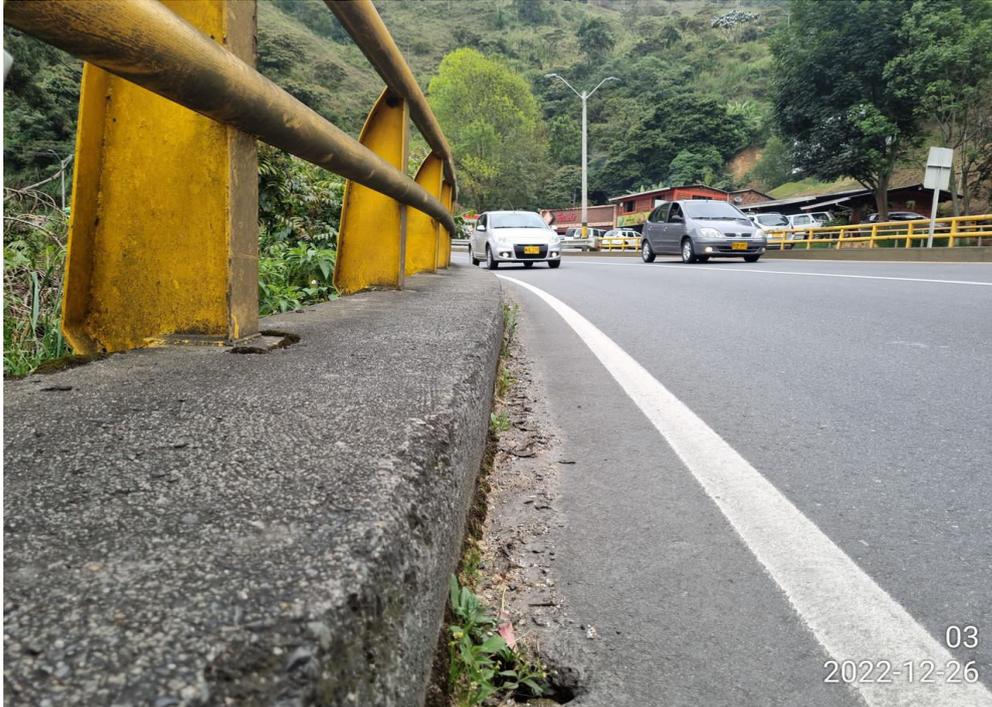
Andenes/Bordillos

3. Andenes / Bordillos	0		03	Tanto los andenes como los bordillos se encuentran en buen estado, no presentan fisuras de alta severidad pero sí daños superficiales en las esquinas

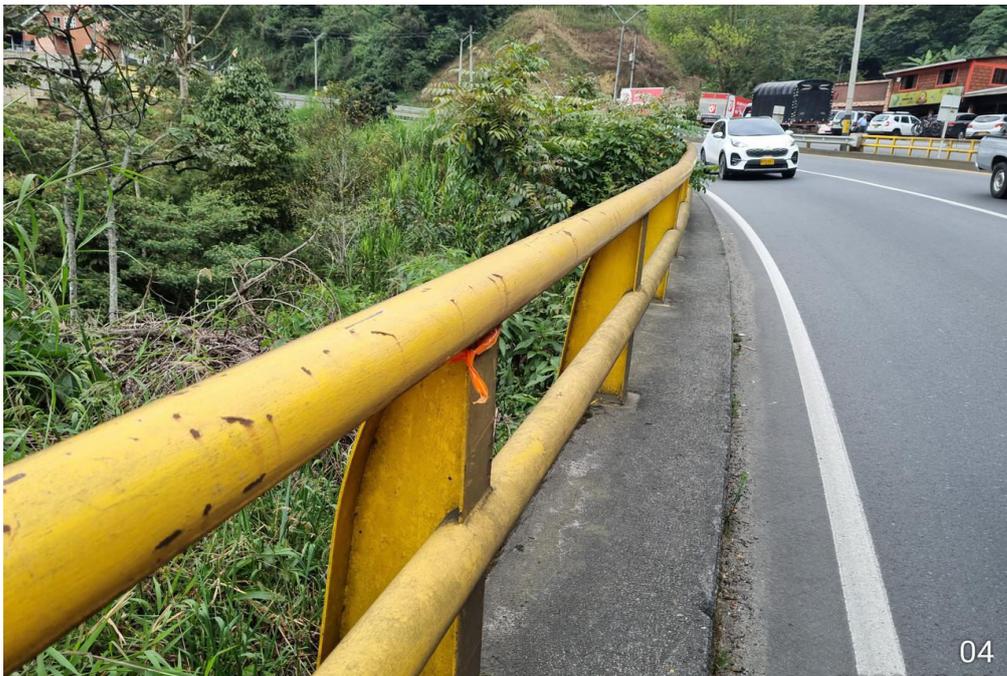
4. Barandas	0		04	Las barandas se encuentran en buen estado, no presentan deformaciones por impacto pero si descascamiento en la pintura y oxidación leve. Se encuentran bien empotradas a la estructura

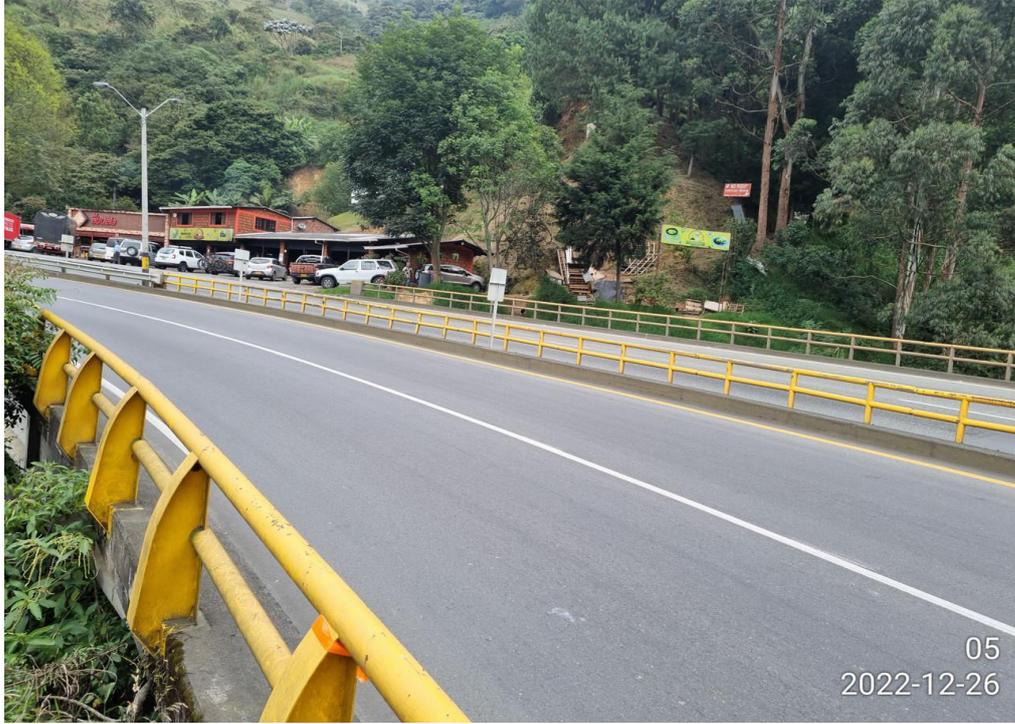
16. Otros elementos				
17. Puente en general	1		05	El puente se encuentra en buen estado funcional, estructural y de servicio. Requiere mantenimiento rutinario e inspección a las juntas de expansión
