INSPECCIÓN PUENTE QUIRAMA

Diciembre, 2022

| Puente: | Puente Quirama | Territorial: | (01) Antioquia | Identificación: | |
| Carretera: | La Ceja-Rionegro | PR: | 12+220 | Fecha: | 2022.12.28 |

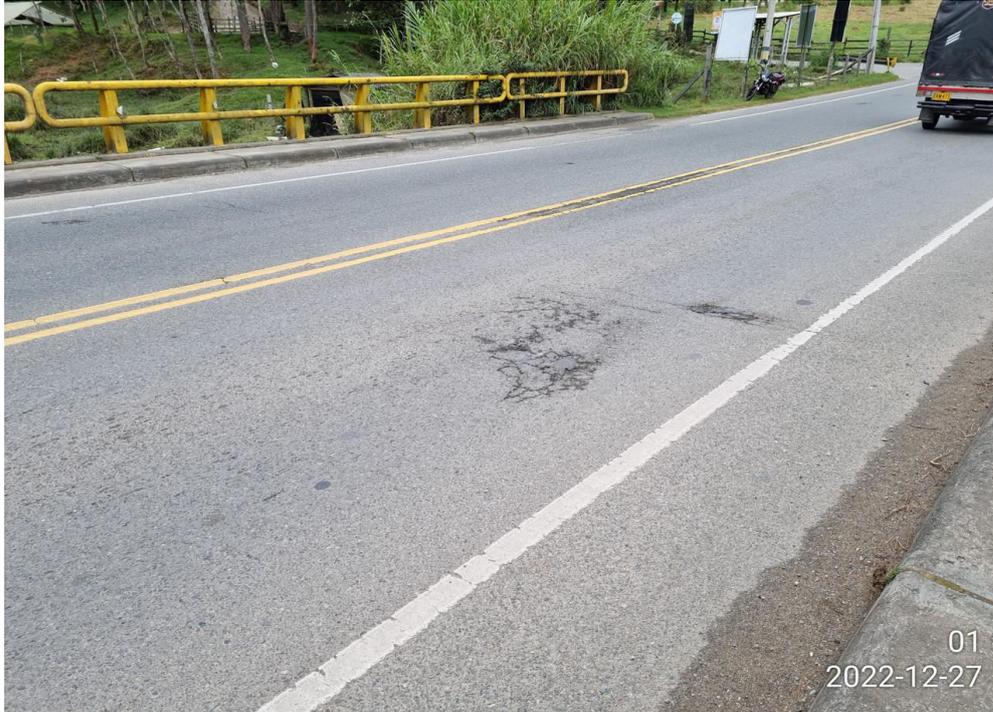
Superficie del puente:

| Componente | Calificación | Insp. Esp. | No. de fotos | OBSERVACIONES |
|---|---|---|---|---|
| 1. Superficie del Punte | 2 | | 01 | La carpeta de rodadura presenta fisuramiento y descascamiento en su estructura |

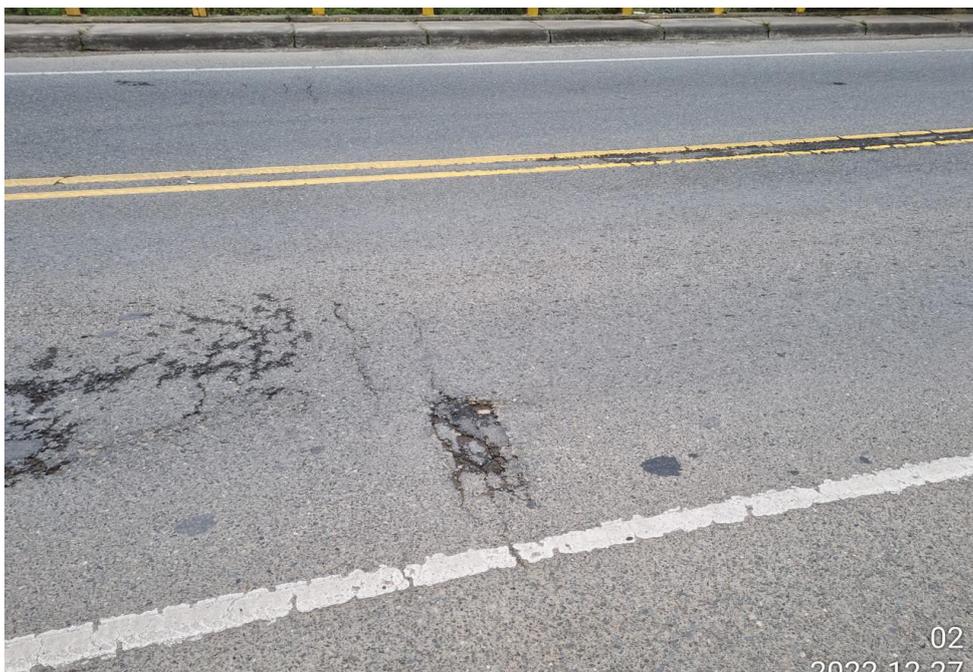
| Componente | Calificación | Insp. Esp. | No. de fotos | OBSERVACIONES |
|---|---|---|---|---|
| 2. Juntas de expansión | 1 | x | 02 | Las juntas de expansión se encuentran selladas con mezcla asfáltica, se aprecia reflexión sobre la mezcla |

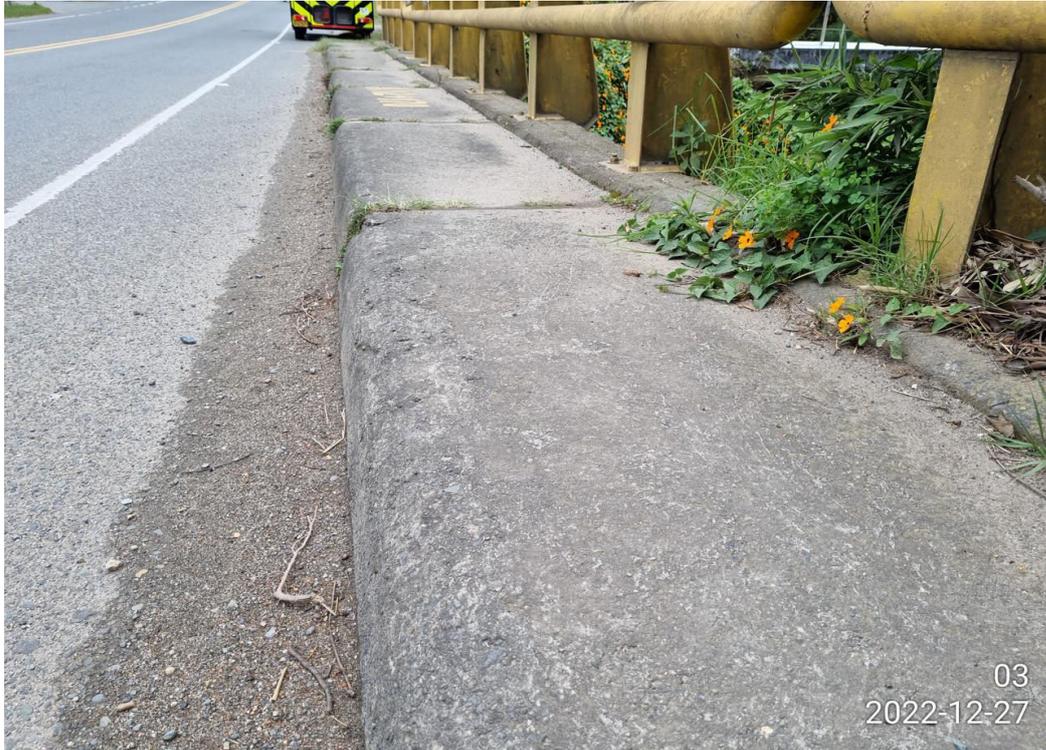
Andenes/Bordillos

| Componente | Calificación | Insp. Esp. | No. de fotos | OBSERVACIONES |
|---|---|---|---|---|
| 3. Andenes / Bordillos | 1 | | 03 | Tanto los andenes como los bordillos se encuentran en buen estado, no presentan fisuras de alta severidad. Presentan concentraciones de materia orgánica debido a la humedad, las cuales requieren limpieza. |

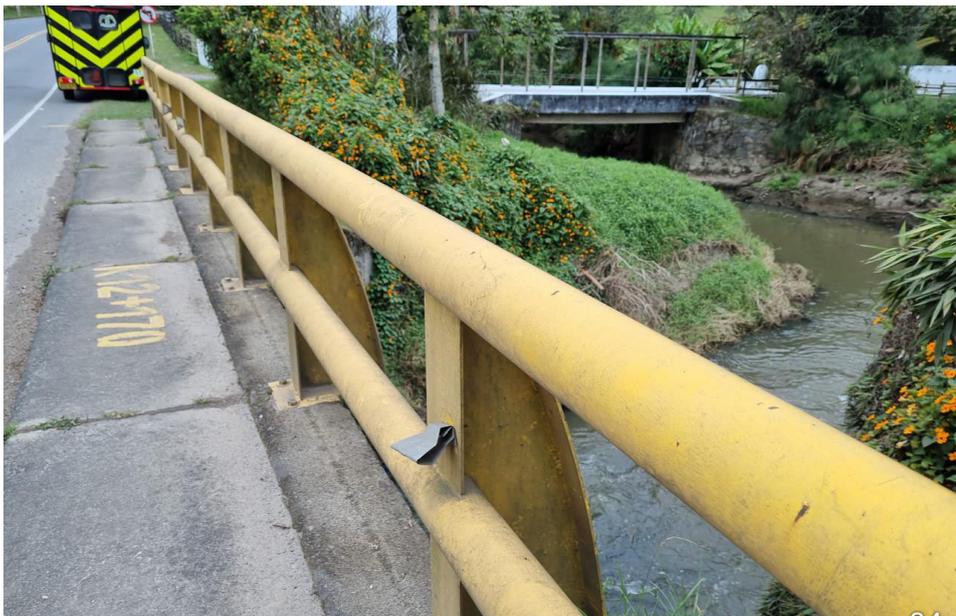
| Componente | Calificación | Insp. Esp. | No. de fotos | OBSERVACIONES |
|---|---|---|---|---|
| 4. Barandas | 1 | | 04 | Las barandas se encuentran en buen estado, no presentan deformaciones por impacto pero si descascamiento en la pintura y oxidación leve. Se encuentran bien empotradas a la estructura. Faltan algunos captafaros |

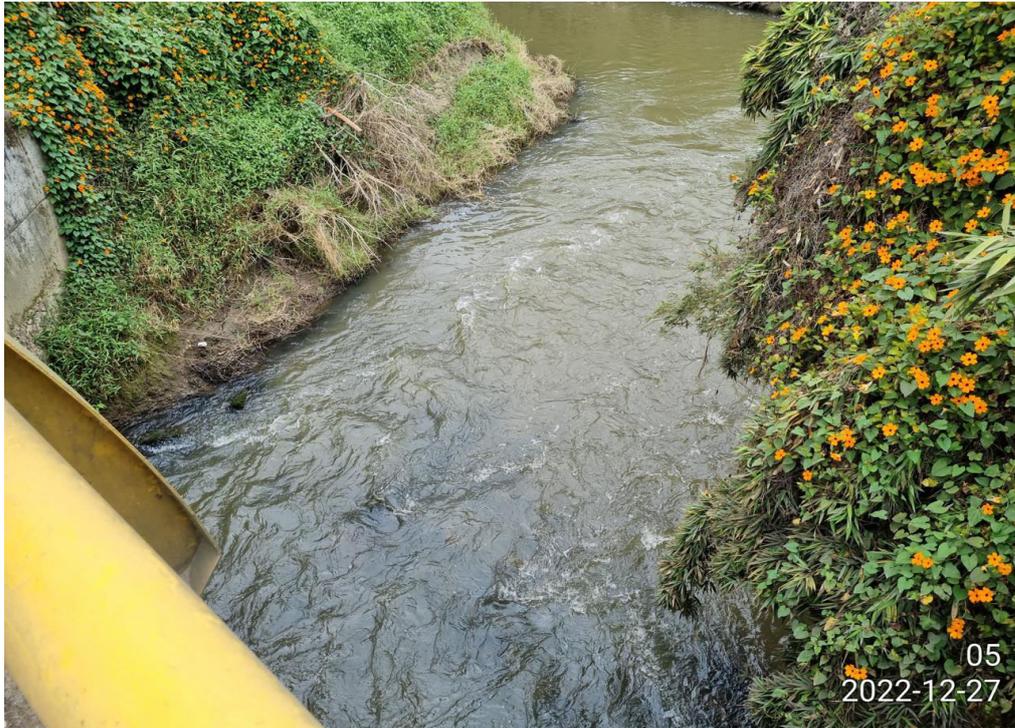
| Componente | Calificación | Insp. Esp. | No. de fotos | OBSERVACIONES |
|---|---|---|---|---|
| 15. Cauce | 0 | | 05 | |

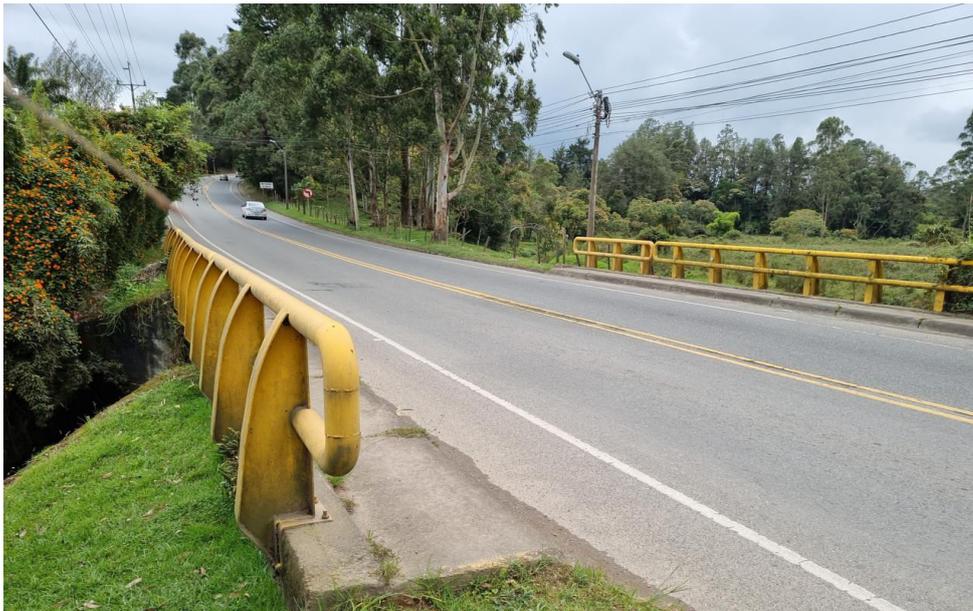
Puente en general

| Componente | Calificación | Insp. Esp. | No. de fotos | OBSERVACIONES |
|---|---|---|---|---|
| 17. Punte en general | 1 | | 06 | El estado general del puente requiere mantenimiento y limpieza |
