**ESTUDIOS DE INSPECCION E INVENTARIO DE PUENTES  
DE LA RED NACIONAL DE CARRETERAS  
ZONA OCCIDENTE**

**INFORME PUENTE DOÑA MARIA, 01-2509-017.00  
PR 70+0000  
CARRETERA LA PINTADA - MEDELLIN  
DEPARTAMENTO DE ANTIOQUIA**

**INFORME PUENTE DOÑA MARIA  
01-2509-017.00  
REGIONAL 01 - ANTIOQUIA-ANTIOQUIA  
CARRETERA LA PINTADA - MEDELLIN**

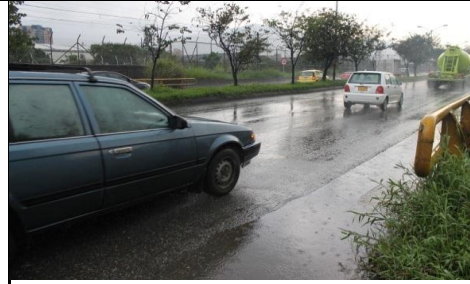
FOTO 2: PLACA IDENTIFICACIÓN PUENTE NO EXISTE

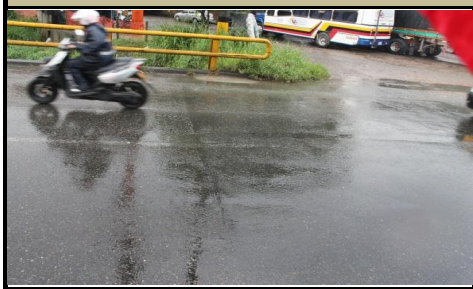
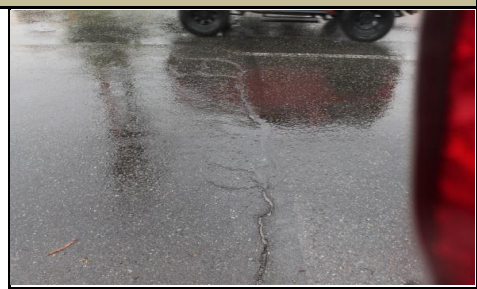
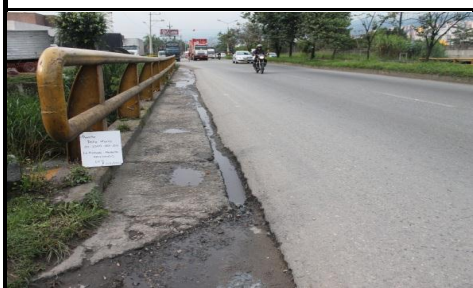
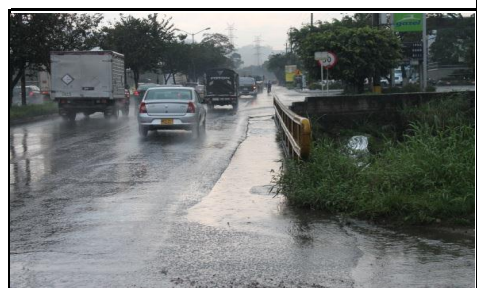
La superficie del puente es una carpeta asfáltica, en la cual no se observan lesiones; Presenta un leve desgaste superficial; sin embargo no requiere intervención. Se observa deterioro en la demarcación vial, en el centro y los extremos de la calzada, por lo que es necesario la aplicación de pintura de demarcación para restaurar la señalización horizontal existente.

0 SIN DAÑO O DAÑO INSIGNIFICANTE

TIPO	DESCRIPCIÓN	UNIDAD	CANTIDAD	VALOR UNITARIO	VALOR PARCIAL
27	REPARACION DE DEMARCACION	ML	200	20.716	4.143.200
<b>TOTAL INTERVENCIÓN</b>					<b>4.143.200</b>

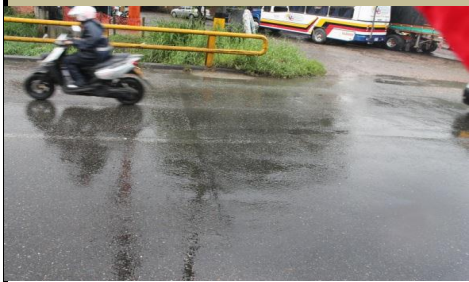
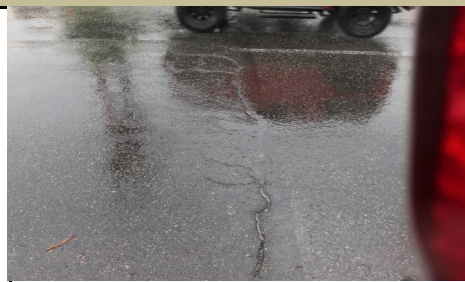
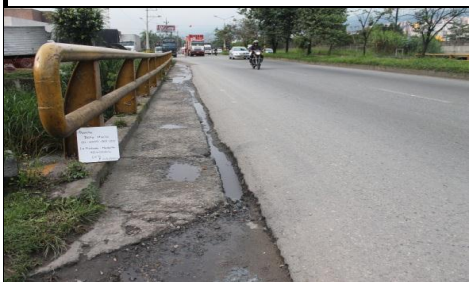
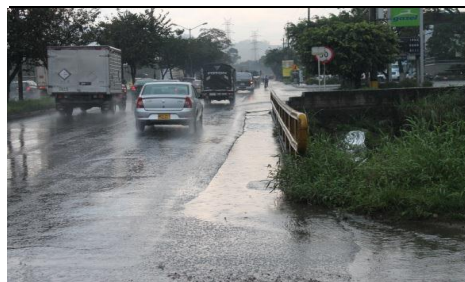
No se observa dispositivo de junta de expansión, si esta existe se encuentra debajo de la carpeta asfáltica. Sin embargo se evidencian filtraciones de agua a través de estas juntas a los estribos lo que permite intuir que el material que se encuentra debajo de la carpeta asfáltica no está funcionando adecuadamente. Se observa en la superficie del puente, grietas pronunciadas en toda la longitud del ancho del mismo en el respectivo lugar de las juntas, con desintegración del asfalto en dichas zonas. Por lo tanto, se recomienda el cambio de junta a una de goma asfáltica.

3 DAÑO SIGNIFICATIVO, REPARACIÓN NECESARIA MUY PRONTO

TIPO	DESCRIPCIÓN	UNIDAD	CANTIDAD	VALOR UNITARIO	VALOR PARCIAL
C	CAMBIO A JUNTA DE GOMA ASFÁLTICA	ML	42	712.894	29.941.548
<b>TOTAL INTERVENCIÓN</b>					<b>29.941.548</b>

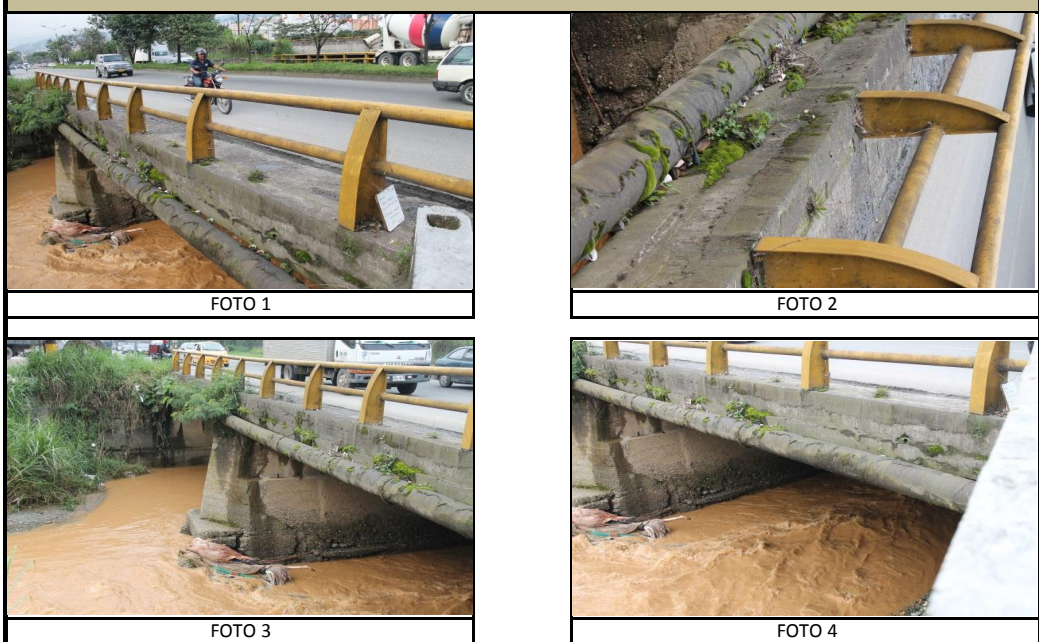
No se observan daños de consideración en en concreto de los bordillos, se recomienda realizar mantenimiento preventivo mediante limpieza y pintura para concreto.

0	SIN DAÑO O DAÑO INSIGNIFICANTE
---	--------------------------------

TIPO	DESCRIPCIÓN	UNIDAD	CANTIDAD	VALOR UNITARIO	VALOR PARCIAL
10	LIMPIEZA	M2	45,0	10.510	472.950
34	PINTURA DE CONCRETO	ML	50	17.790	889.500
<b>TOTAL INTERVENCIÓN</b>					<b>1.362.450</b>

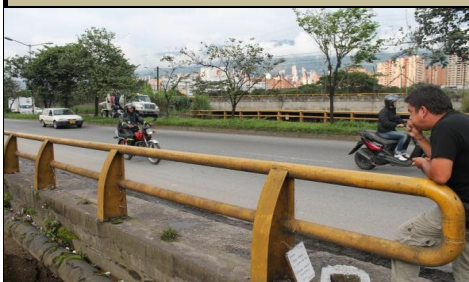
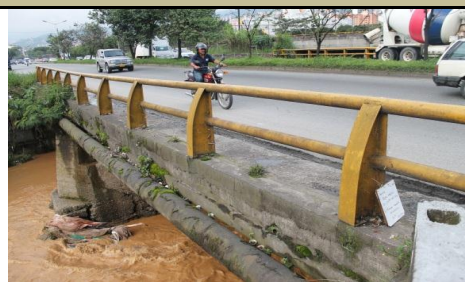
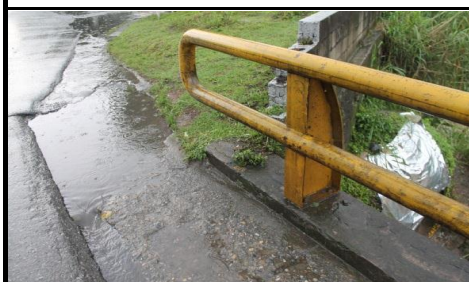
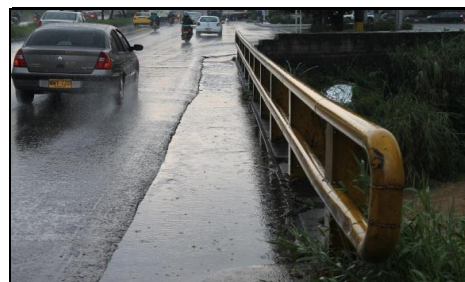
Las barandas metálicas presentan un bajo número de fallas y daños causadas por impacto de vehículos, se requiere reparación y aplicación de pintura como medio de protección ante la intemperie.

3 DAÑO SIGNIFICATIVO, REPARACIÓN NECESARIA MUY PRONTO

TIPO	DESCRIPCIÓN	UNIDAD	CANTIDAD	VALOR UNITARIO	VALOR PARCIAL
B	REPARACION DE BARANDA DE ACERO	ML	5	139.142	695.710
40	PINTURA DE ACERO	ML	42	25.784	1.082.928
10	LIMPIEZA	ML	42	4.516	189.672
<b>TOTAL INTERVENCIÓN</b>					<b>1.968.310</b>

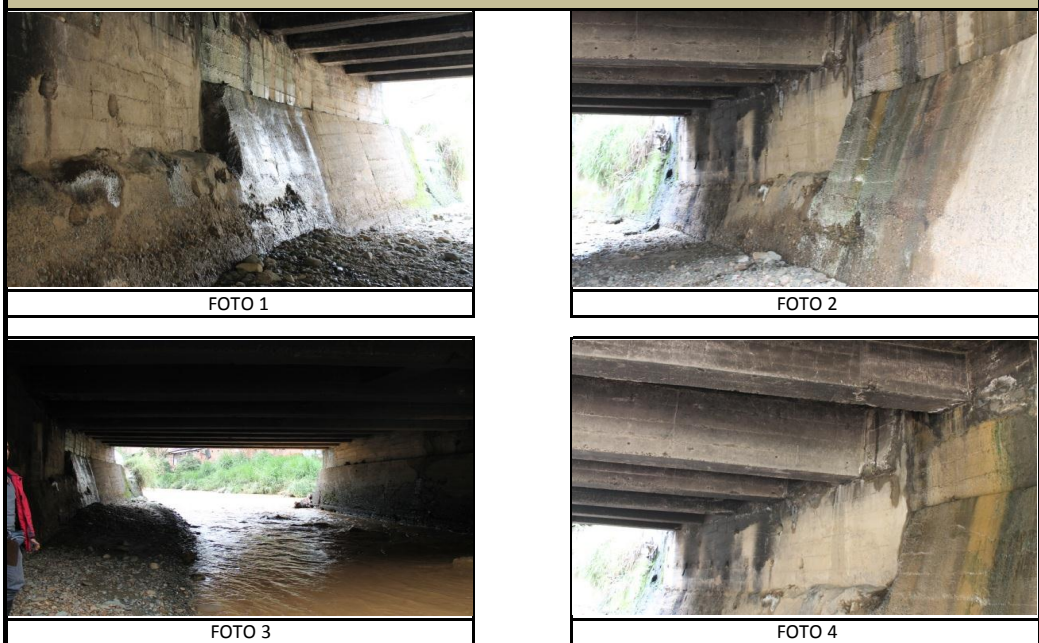
Se aprecian varias ampliaciones a los estribos, se nota mala calidad en la construcción de los elementos, con hormigoneos, falta de linealidad y condiciones de apoyo inadecuadas.  
 Teniendo en cuenta que las ampliaciones se han realizado encima de los estribos originales y evidenciando los malos procesos constructivos, se debe realizar Inspección Especial para determinar estado actual de esfuerzos y prevenir daños posteriores.

3	DAÑO SIGNIFICATIVO, REPARACIÓN NECESARIA MUY PRONTO
---	---

TIPO	DESCRIPCIÓN	UNIDAD	CANTIDAD	VALOR UNITARIO	VALOR PARCIAL
Z	INSPECCION ESPECIAL	Glb	1		-
<b>TOTAL INTERVENCIÓN</b>					-

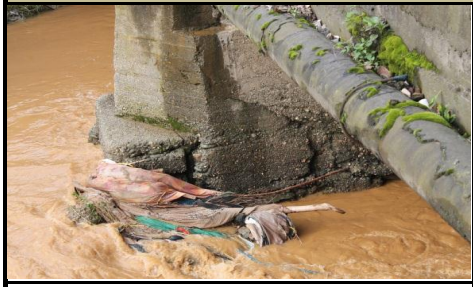
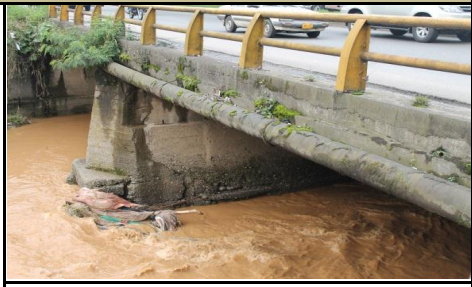
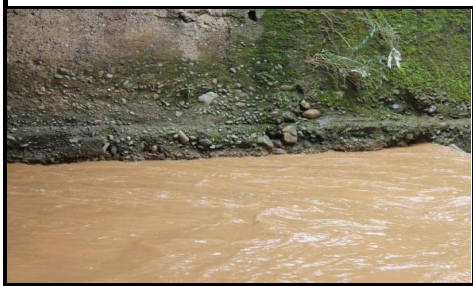
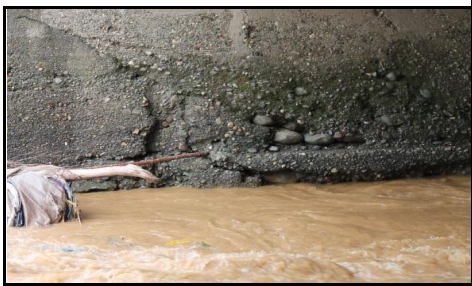
Se observa deterioro alto del concreto de la pila, perdida de sección en la base causado por la erosión, fractura en el centro de la pila, justo en la unión de la ampliación con espesor de mas de 3cm.  
 Se requiere Inspección Especial para evaluar nivel de daño y proponer medidas de reforzamiento.

4 DAÑO GRAVE, REPARACIÓN NECESARIA INMEDIATAMENTE

8 Pilas Z:Otra - Se observa deterioro alto del concreto de la pila, perdida de sección en la base causado por la erosión, fractura en el centro de la pila, justo en la unión de la ampliación con espesor de mas de 3cm. Se requiere Inspección Especial para evaluar nivel de daño y proponer medidas de reforzamiento. Daño estr.(sobrecar./dis.insu)	4	-	+	Z	1	2013	0	4

TIPO	DESCRIPCIÓN	UNIDAD	CANTIDAD	VALOR UNITARIO	VALOR PARCIAL
Z	INSPECCION ESPECIAL	Glb	1		-
<b>TOTAL INTERVENCIÓN</b>					-

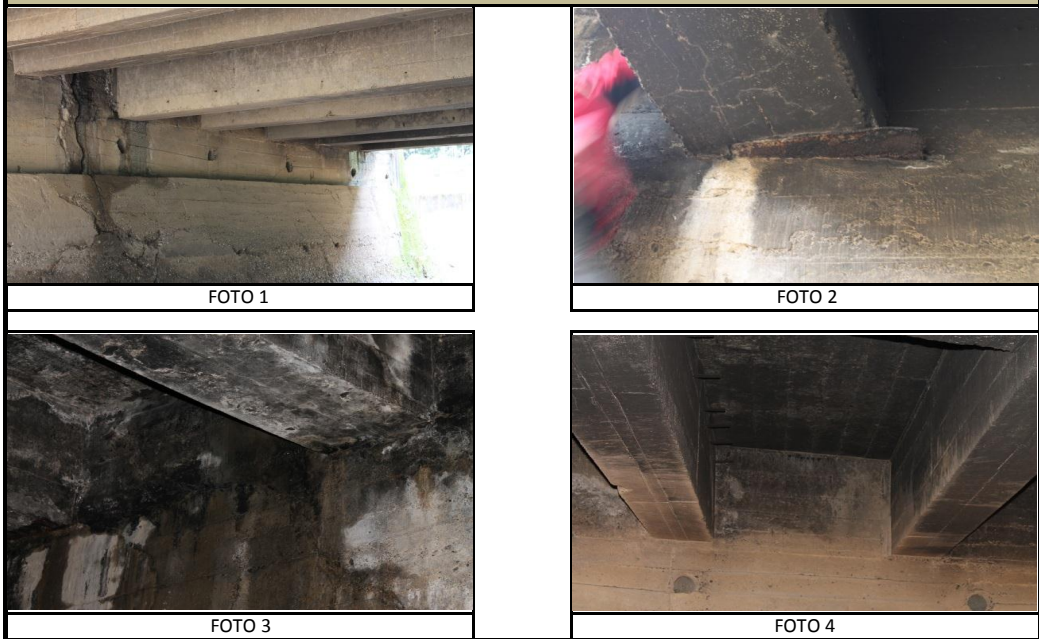
No se aprecian neoprenos en los apoyos, esto puede ser perjudicial para las vigas al inducir restricciones que llevan a rotaciones y esfuerzos no considerados para el elemento. Se requiere suministrar los elementos de apoyo adecuados.

3 DAÑO SIGNIFICATIVO, REPARACIÓN NECESARIA MUY PRONTO

TIPO	DESCRIPCIÓN	UNIDAD	CANTIDAD	VALOR UNITARIO	VALOR PARCIAL
A	CAMBIO DE APOYOS	UND	44,0	1.713.006	75.372.264
<b>TOTAL INTERVENCIÓN</b>					<b>75.372.264</b>

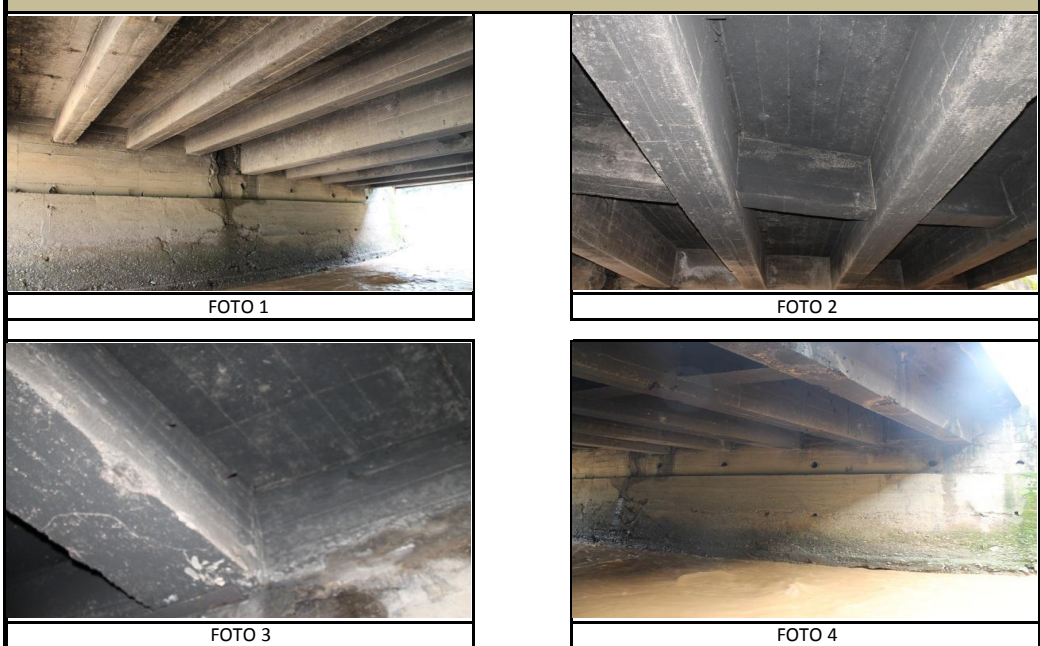
Se observan grietas asociadas a esfuerzos cortantes, grietas por flexión en el centro de la luz con espesores de mas de 0.4mm.  
 Se debe realizar Inspección Especial para evaluar con exactitud el problema y tomar medidas correctivas.

3 DAÑO SIGNIFICATIVO, REPARACIÓN NECESARIA MUY PRONTO

TIPO	DESCRIPCIÓN	UNIDAD	CANTIDAD	VALOR UNITARIO	VALOR PARCIAL
Z	INSPECCION ESPECIAL	GLB	1,0		-
<b>TOTAL INTERVENCIÓN</b>					-

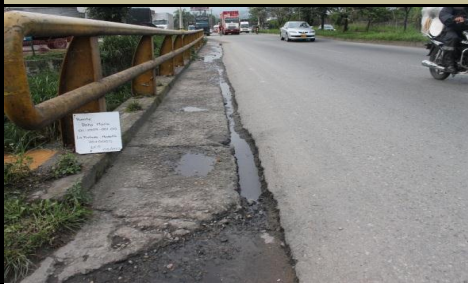
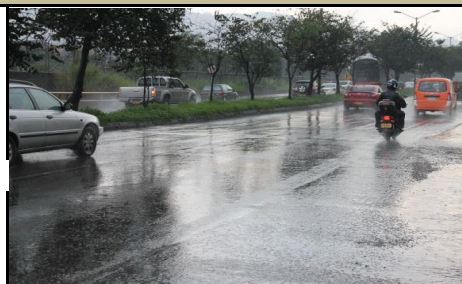
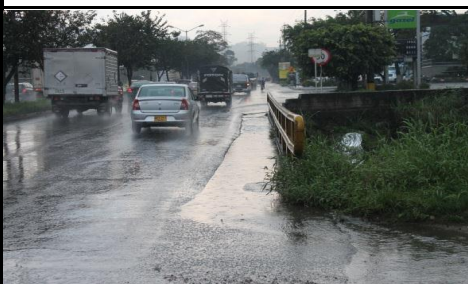
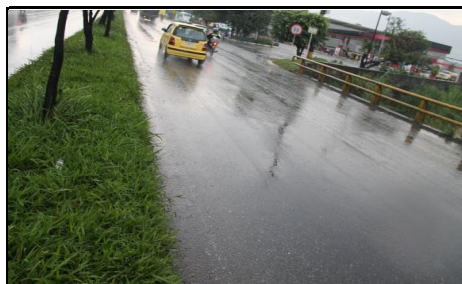
Durante la inspección se observó deficiencia de señalización vertical, por lo tanto y como parte del mantenimiento rutinario se requiere la instalación de señales de velocidad, carga máxima permitida y proximidad del puente sobre la vía en ambos sentidos.

1 DAÑO PEQUEÑO PERO REPARACIÓN NO ES NECESARIA (EXCEPTO MANTENIMIENTO MENOR)

TIPO	DESCRIPCIÓN	UNIDAD	CANTIDAD	VALOR UNITARIO	VALOR PARCIAL
92	COLOCACION SEÑAL	UND	8	158.691	1.269.528
<b>TOTAL INTERVENCIÓN</b>					<b>1.269.528</b>

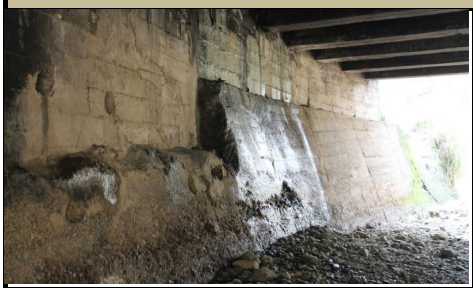
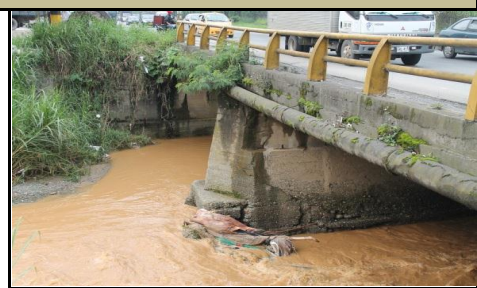
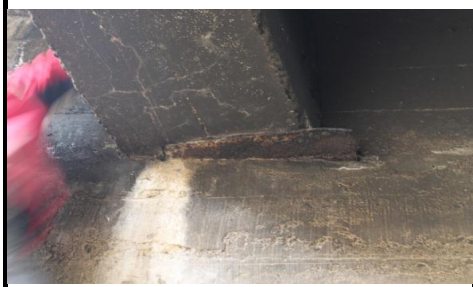
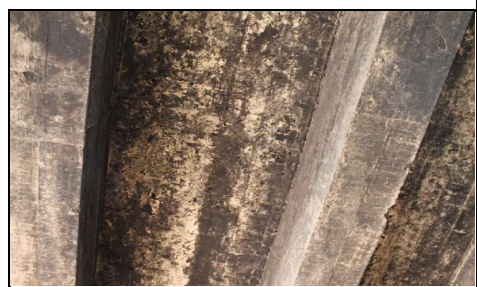
En general se observan problemas de consideración en los elementos principales del puente como vigas, estribos y pila, se requiere intervención inmediata, el puente recibe una calificación de 4 (Daño grave, reparación necesaria inmediatamente). Se requiere Inspección Especial para evaluar nivel de afectación y definir el tipo de intervención a realizar.

4 DAÑO GRAVE, REPARACIÓN NECESARIA INMEDIATAMENTE

TIPO	DESCRIPCIÓN	UNIDAD	CANTIDAD	VALOR UNITARIO	VALOR PARCIAL
Z	INSPECCION ESPECIAL	GLB	1,0	69.401.438	69.401.438
<b>TOTAL INTERVENCIÓN</b>					<b>69.401.438</b>
