**MINISTERIO DE TRANSPORTE  
INSTITUTO NACIONAL DE VIAS  
SUBDIRECCION DE APOYO TECNICO**

**ESTUDIOS DE INSPECCION E INVENTARIO DE PUENTES  
DE LA RED NACIONAL DE CARRETERAS  
ZONA OCCIDENTE**

**INFORME PUENTE RIO GRANDE, 01-2510-001.00  
PR 45+1007  
CARRETERA MEDELLÍN - LOS LLANOS  
DEPARTAMENTO DE ANTIOQUIA**

**INFORME PUENTE RIO GRANDE  
01-2510-001.00  
REGIONAL 01 - ANTIOQUIA  
CARRETERA MEDELLÍN - LOS LLANOS**

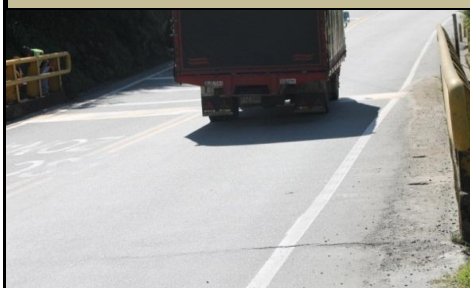
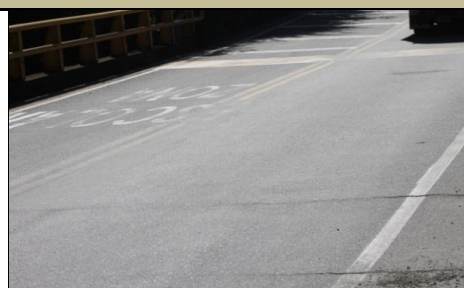
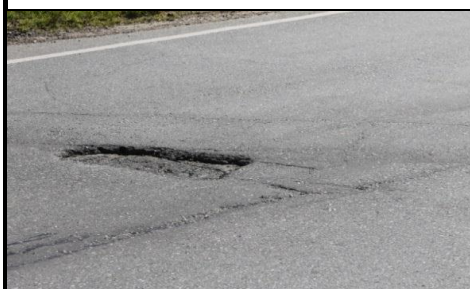
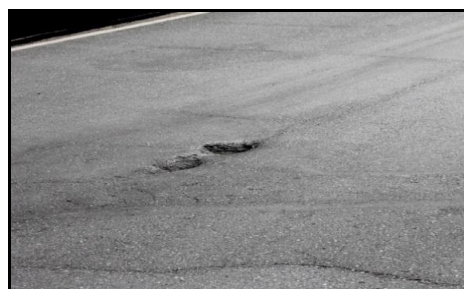
La señalización horizontal se encuentra degradada.  
 La superficie del puente es una carpeta asfáltica de 7 cm de espesor, la cual se encuentra en condiciones de operación adecuada, pero presenta descomposición en una de las losas de aproximación. Se recomienda realizar las reparaciones lo antes posible para evitar impactos y vibraciones excesivas a la estructura de soporte.

3 DAÑO SIGNIFICATIVO, REPARACIÓN NECESARIA MUY PRONTO

TIPO	DESCRIPCIÓN	UNIDAD	CANTIDAD	VALOR UNITARIO	VALOR PARCIAL
D	REPARACIÓN DE PAVIMENTO DE ASFALTO	M2	10	66.450	664.500
27	REPARACION DE DEMARCACION	ML	216	20.716	4.474.656
<b>TOTAL INTERVENCIÓN</b>					<b>5.139.156</b>

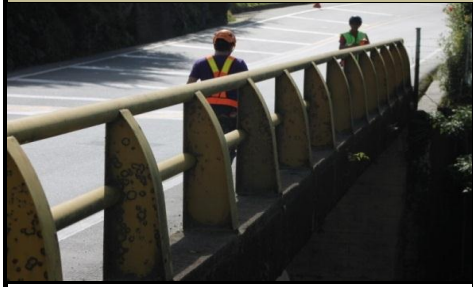
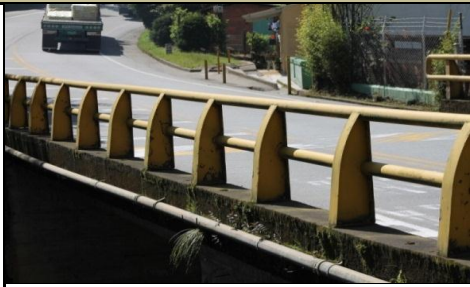
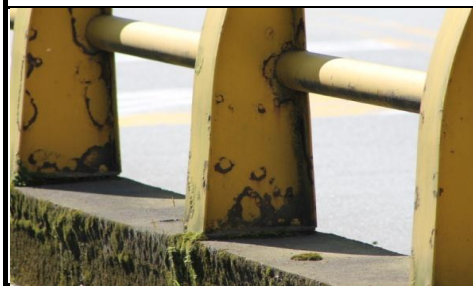
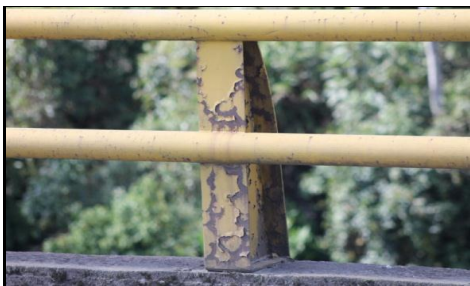
Barandas metálicas sobre bordillo en concreto en buen estado, no se observan daños, deterioros o impactos sobre este. Se evidencia indicios de oxidación en la superficie de las barandas, se recomienda realizar limpieza y pintura en las barandas metálicas..

3 DAÑO SIGNIFICATIVO, REPARACIÓN NECESARIA MUY PRONTO

TIPO	DESCRIPCIÓN	UNIDAD	CANTIDAD	VALOR UNITARIO	VALOR PARCIAL
40	PINTURA DE ACERO	ML	40	25.784	1.031.360
10	LIMPIEZA	ML	40	4.516	180.640
<b>TOTAL INTERVENCIÓN</b>					<b>1.212.000</b>

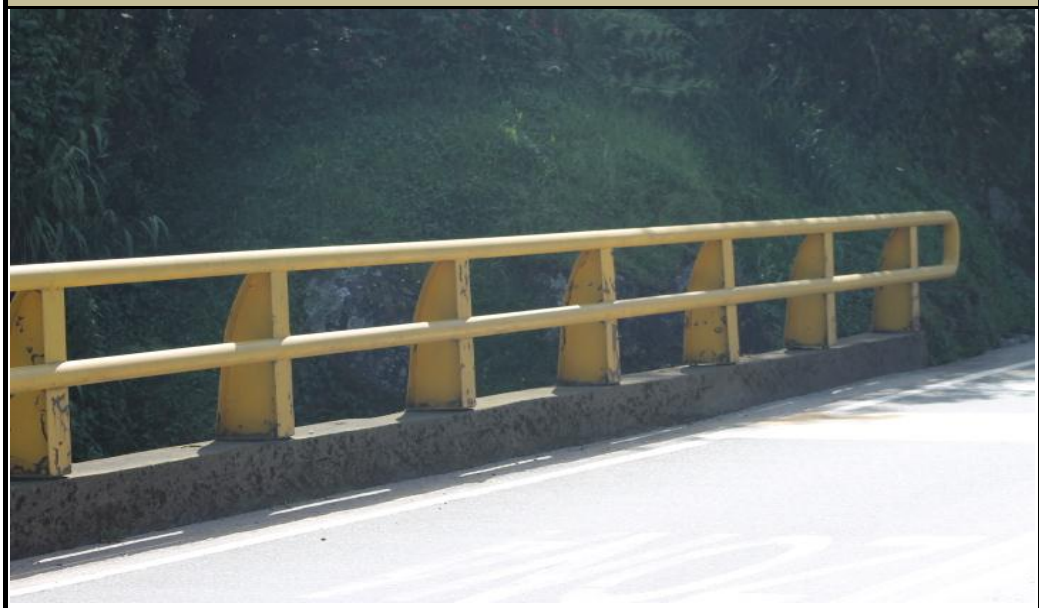
FOTO 3

No se evidencia la existencia de andenes en el recorrido del puente, existen bordillo en los costados laterales acompañando las barandas en acero.

0 SIN DAÑO O DAÑO INSIGNIFICANTE

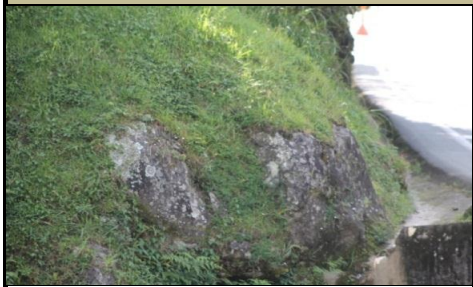
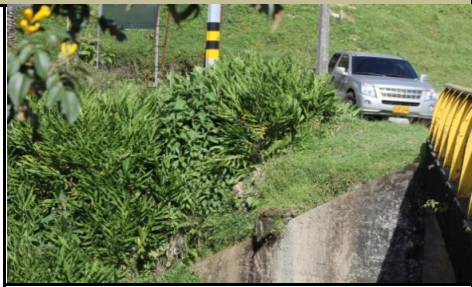
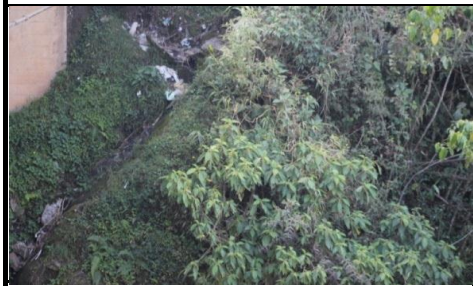
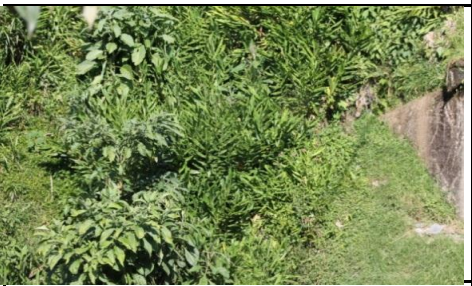
Se observa vegetación con crecimiento considerable en la entrada y salida de los conos o taludes, se requiere limpieza y construcción del dissipador en el estribo E2 aleta No 3 para disminuir la degradación del talud.

3 DAÑO SIGNIFICATIVO, REPARACIÓN NECESARIA MUY PRONTO

TIPO	DESCRIPCIÓN	UNIDAD	CANTIDAD	VALOR UNITARIO	VALOR PARCIAL
D	CONSTRUCCION DE CUNETAS	ML	15	126.480	1.897.200
10	LIMPIEZA	M2	60	2.686	161.160
<b>TOTAL INTERVENCIÓN</b>					<b>2.058.360</b>

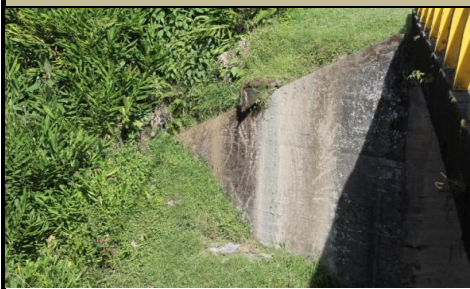
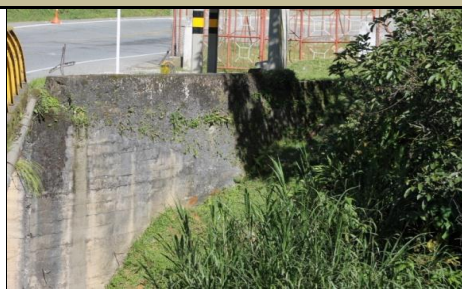
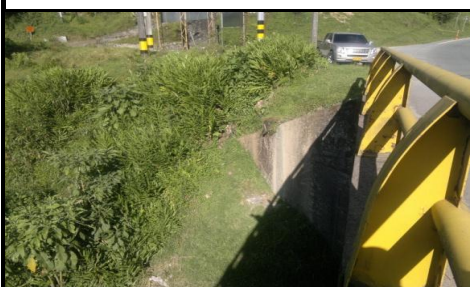
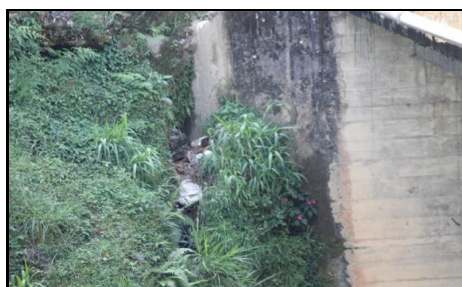
El puente presenta aletas en concreto, estas se encuentran integradas al estribo. El concreto no presenta alteraciones mecánicas que produzcan grietas, fisuras o falla alguna. Todas las aletas presentan colmatación de algas y vegetación. El estado actual de este componente es aceptable y funciona como se diseñó.

1 DAÑO PEQUEÑO PERO REPARACIÓN NO ES NECESARIA (EXCEPTO MANTENIMIENTO MENOR)

TIPO	DESCRIPCIÓN	UNIDAD	CANTIDAD	VALOR UNITARIO	VALOR PARCIAL
10	LIMPIEZA	M2	40	10.755	430.200
<b>TOTAL INTERVENCIÓN</b>					<b>430.200</b>

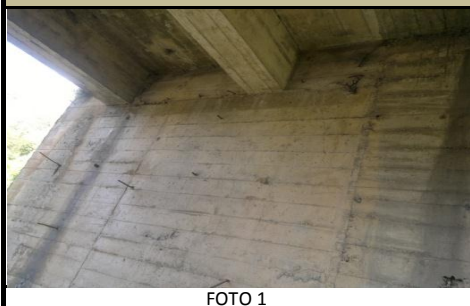
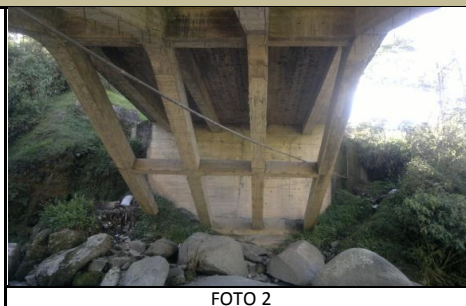
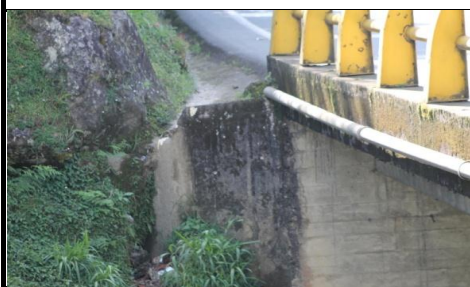
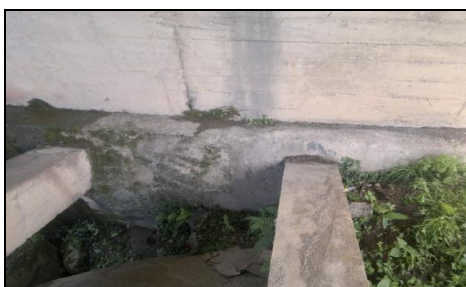
Se observan hongos y algas en algunos sectores, fisuras de 0.2 mm en estribo E1 y de 0,2mm en estribo E2 , no se evidencian asentamientos diferenciales ni desplazamientos que se observen durante la inspección, el estado del concreto es aparentemente. Se observan algunas juntas frías del momento de su construcción.

2 ALGÚN DAÑO, REPARACIÓN NECESARIA CUANDO SE PRESENTE LA OCASIÓN. EL COMPONENTE FUNCIONA COMO SE DISEÑÓ

TIPO	DESCRIPCIÓN	UNIDAD	CANTIDAD	VALOR UNITARIO	VALOR PARCIAL
Z	RELLENO DE FISURAS CON RESINA EPOXICA	ML	18	231.055	4.158.990
10	LIMPIEZA	M2	8	11.699	93.592
<b>TOTAL INTERVENCIÓN</b>					<b>4.252.582</b>

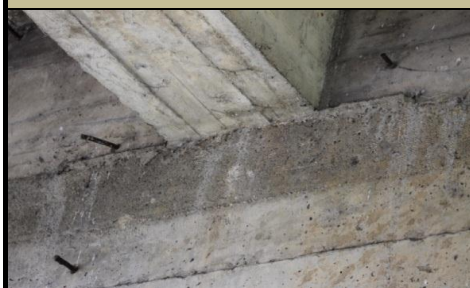
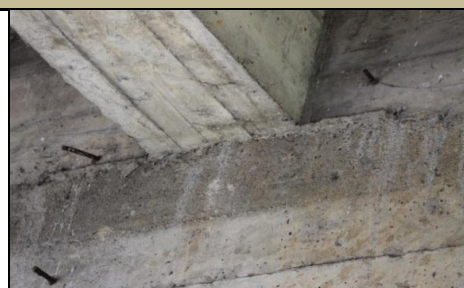
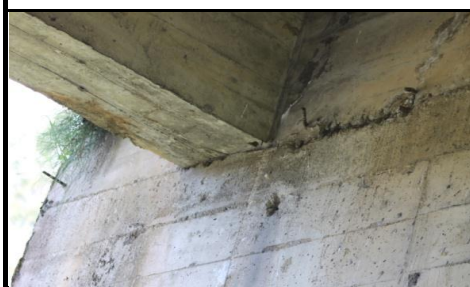
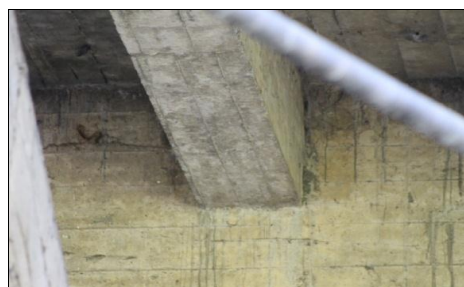
Tipo de apoyo junta de construcción en buen estado, no se observan desconches en los bancos de apoyo de las vigas, esto debido a que el puente tiene un apoyo central formado por diagonales en concreto que disminuye la carga impuesta a los apoyos.

0 SIN DAÑO O DAÑO INSIGNIFICANTE

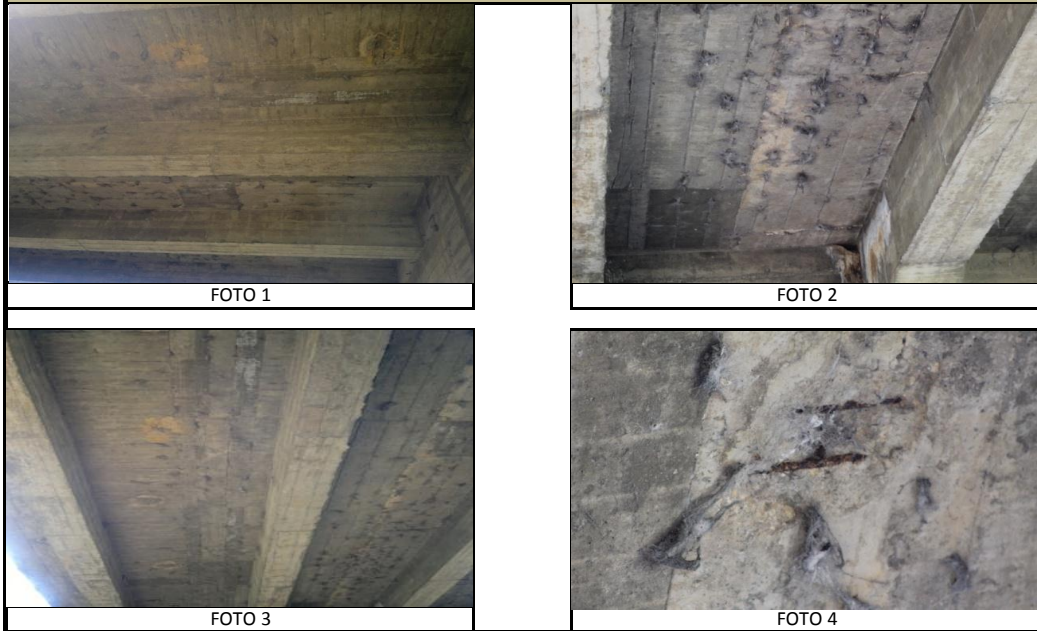
El puente presenta una losa reforzada soportada por vigas rectangulares en concreto. Su estado estructural es bueno no presentan grietas ni fisuras que comprometan su desempeño estructural, presenta exposición de acero en menor proporción generados en la etapa constructiva, se recomienda la reparación de las superficies que presentan acero expuesto con el fin de protegerlo contra la corrosión.

2	ALGÚN DAÑO, REPARACIÓN NECESARIA CUANDO SE PRESENTE LA OCASIÓN. EL COMPONENTE FUNCIONA COMO SE DISEÑÓ
---	---

TIPO	DESCRIPCIÓN	UNIDAD	CANTIDAD	VALOR UNITARIO	VALOR PARCIAL
31	TRATAMIENTO SUPERFICIAL DE CONCRETO	M2	5	182.847	914.235
10	LIMPIEZA	M2	4	32.198	128.792
<b>TOTAL INTERVENCIÓN</b>					<b>1.043.027</b>

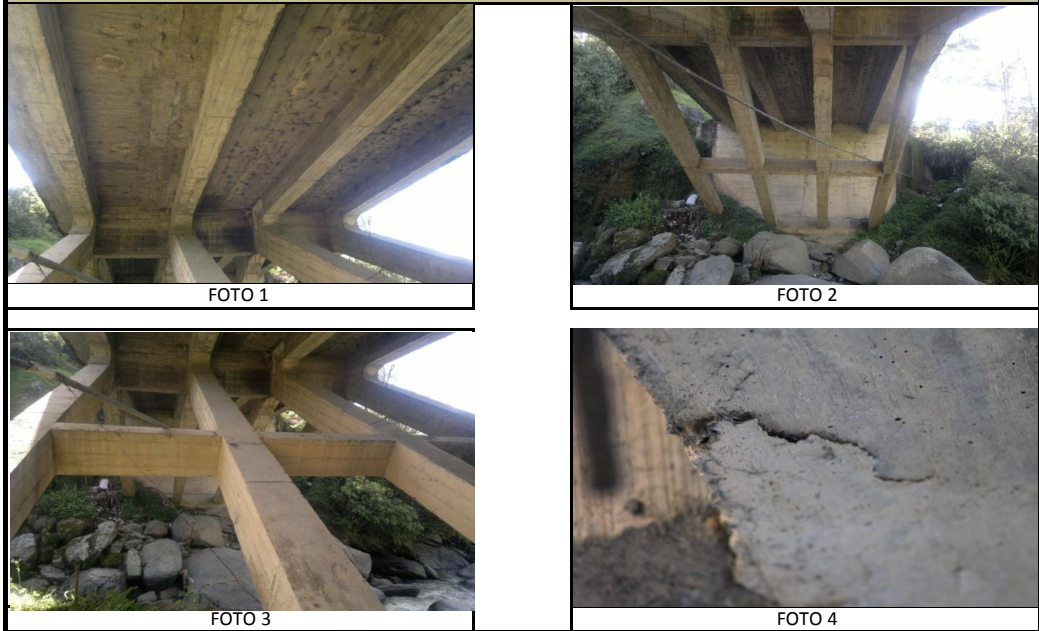
En general las vigas se encuentran en perfecto estado. Se observa acero expuesto en pequeñas proporciones en las vigas diagonales que se juntan en la parte central de la estructura del puente, al momento de la inspección no hay evidencia de fisuras, grietas, deflexiones excesivas que muestren indicios de daños a futuro.

1	DAÑO PEQUEÑO PERO REPARACIÓN NO ES NECESARIA (EXCEPTO MANTENIMIENTO MENOR)
---	--

TIPO	DESCRIPCIÓN	UNIDAD	CANTIDAD	VALOR UNITARIO	VALOR PARCIAL
31	TRATAMIENTO SUPERFICIAL DE CONCRETO	ML	8	225.928	1.807.424
<b>TOTAL INTERVENCIÓN</b>					<b>1.807.424</b>

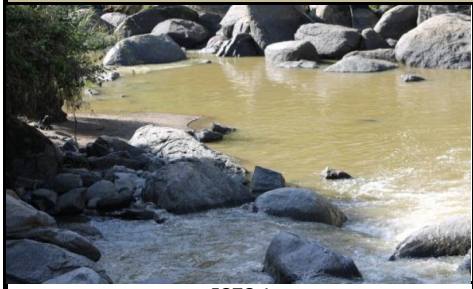
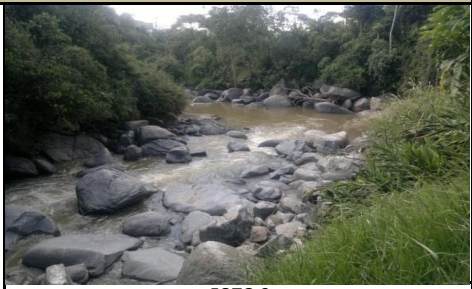
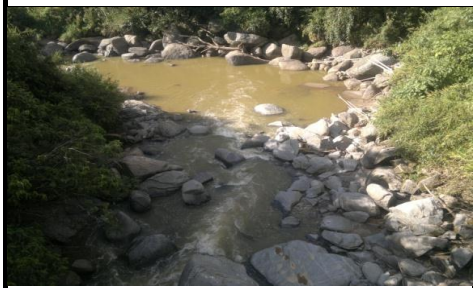
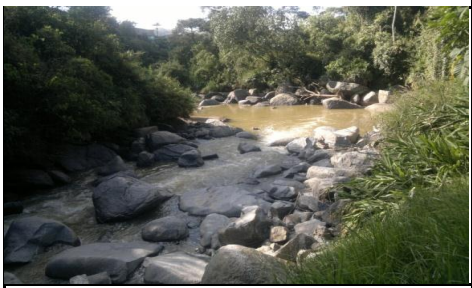
Al momento de la inspección el cauce se encuentra con volúmenes mínimos. Se observa acumulación de material rocoso. No hay evidencia de amenaza a la estructura del puente.

0 SIN DAÑO O DAÑO INSIGNIFICANTE

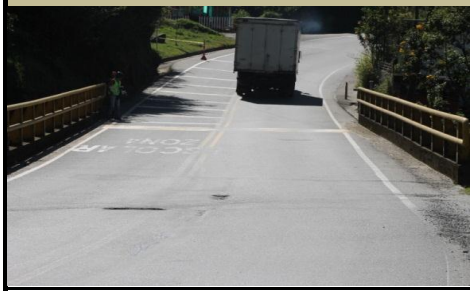
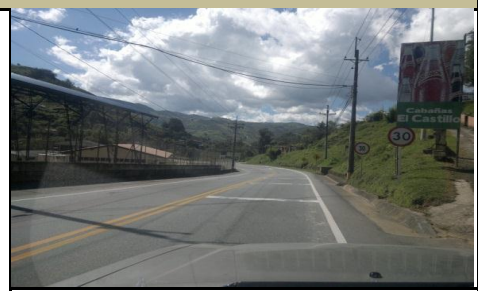
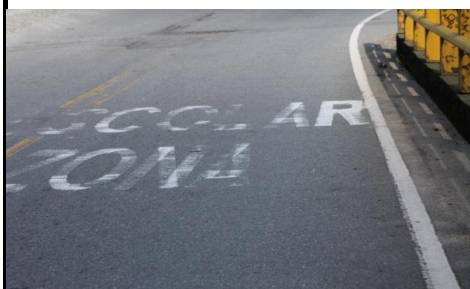
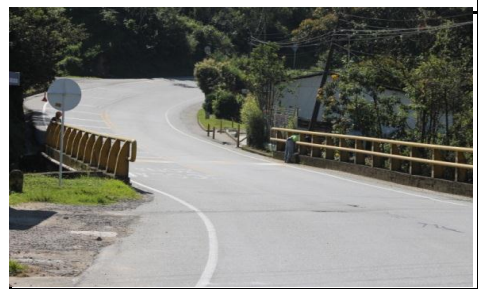
Es necesario colocar señalización vertical ya que el puente no cuenta con señales de aproximación ni capacidad de carga.

3	DAÑO SIGNIFICATIVO, REPARACIÓN NECESARIA MUY PRONTO
---	---

TIPO	DESCRIPCIÓN	UNIDAD	CANTIDAD	VALOR UNITARIO	VALOR PARCIAL
92	COLOCACION SEÑAL	UND	4	158.691	634.764
<b>TOTAL INTERVENCIÓN</b>					<b>634.764</b>

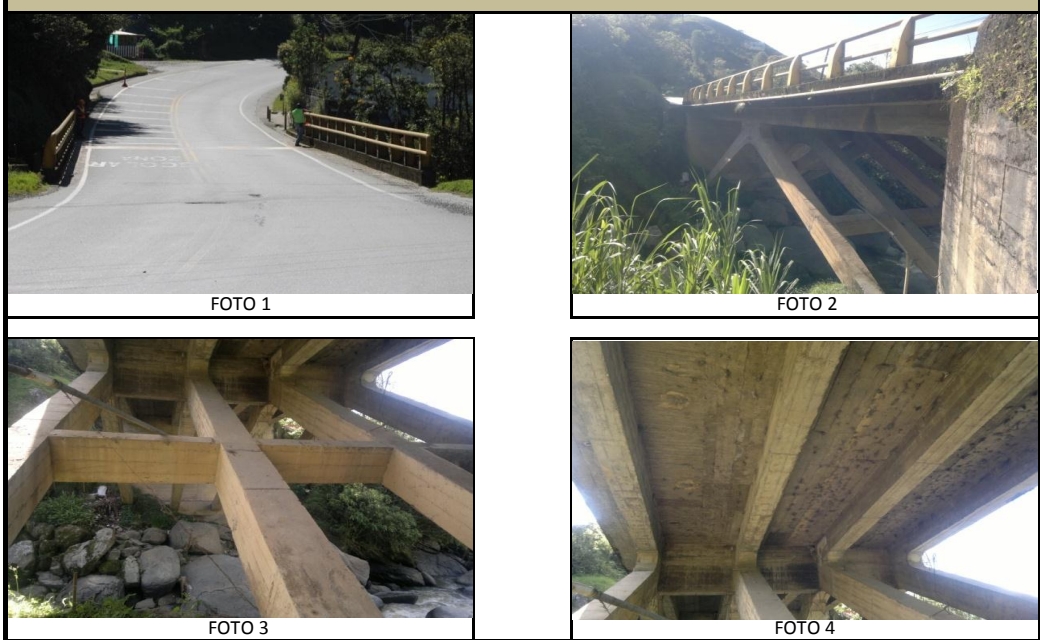
El puente en su componente general se ha calificado como 2. Los componentes estructurales se encuentran en condiciones aceptables, no hay evidencia de daños que comprometan la seguridad de la superestructura del puente, se recomienda realizar las reparaciones rutinarias de mantenimiento y monitoreo. Pero pueden presentarse accidentes por falta de señalización adecuada, por lo que se recomienda su intervención cuando se presente la ocasión.

2	ALGÚN DAÑO, REPARACIÓN NECESARIA CUANDO SE PRESENTE LA OCASIÓN. EL COMPONENTE FUNCIONA COMO SE DISEÑÓ
---	---
