**ESTUDIOS DE INSPECCION E INVENTARIO DE PUENTES
DE LA RED NACIONAL DE CARRETERAS
ZONA OCCIDENTE**

**INFORME NECHI 012510-002.00
PR 20+295
RUTA 2510 TRONCAL DE OCCIDENTE
DEPARTAMENTO ANTIOQUIA**

**INFORME NECHI
01-2510.002.00
REGIONAL 01 - ANTIOQUIA
CARRETERA MEDELLIN-LOS LLANOS**

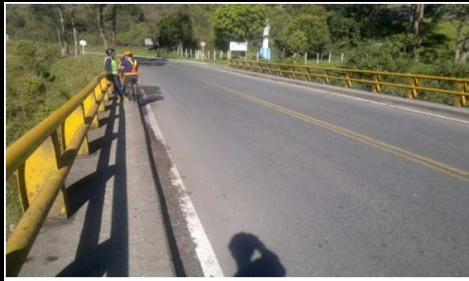
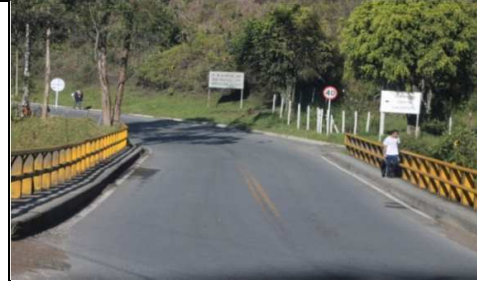
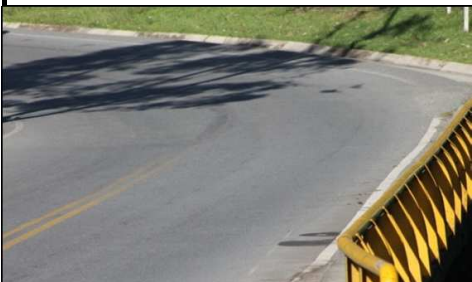
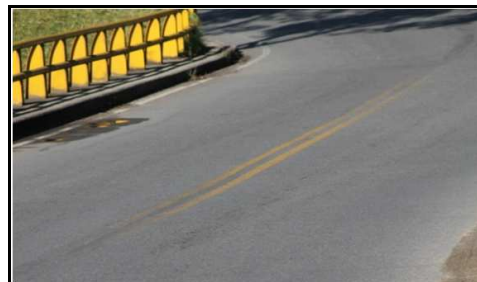
La señalización horizontal se encuentra degradada.
 El estado actual de la capa de asfalto es bueno, no hay daño ni descomposición en la carpeta asfáltica, es de vital importancia mantener la superficie del puente en óptimas condiciones puesto que el mal estado del asfalto genera vibraciones excesivas a la estructura principal del puente causando daños en los apoyos, placa y vigas de refuerzo longitudinal.

1	DAÑO PEQUEÑO PERO REPARACIÓN NO ES NECESARIA (EXCEPTO MANTENIMIENTO MENOR)
---	--

TIPO	DESCRIPCIÓN	UNIDAD	CANTIDAD	VALOR UNITARIO	VALOR PARCIAL
27	REPARACION DE DEMARCACION	ML	32	1.631	52.192
TOTAL INTERVENCIÓN					52.192

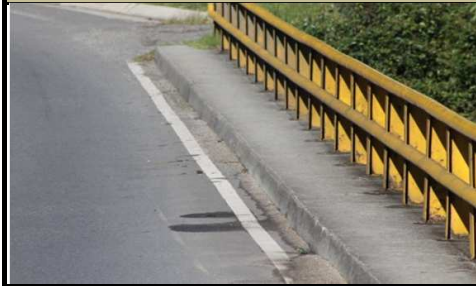
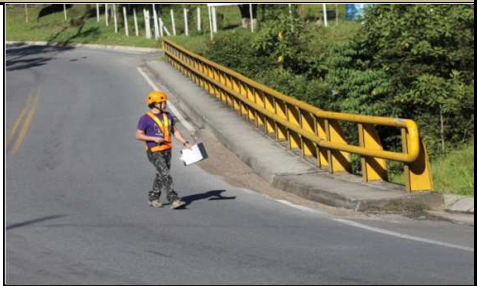
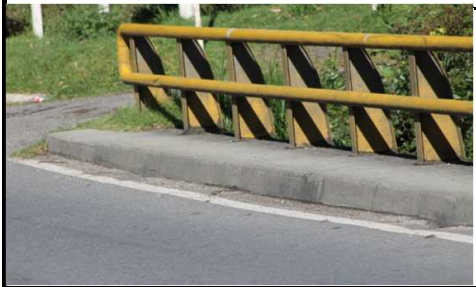
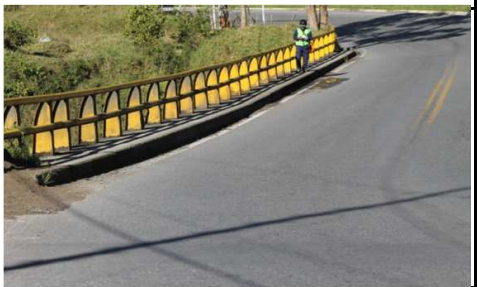
Andenes y bordillos en muy buen estado no hay grietas, fisuras, daños que ameriten algún tipo de reparación, solo se requiere pintura de los bordillos para mejorar la visibilidad en la oscuridad.

0 SIN DAÑO O DAÑO INSIGNIFICANTE

TIPO	DESCRIPCIÓN	UNIDAD	CANTIDAD	VALOR UNITARIO	VALOR PARCIAL
34	PINTURA DE CONCRETO	ML	110	17.785	1.956.350
TOTAL INTERVENCIÓN					1.956.350

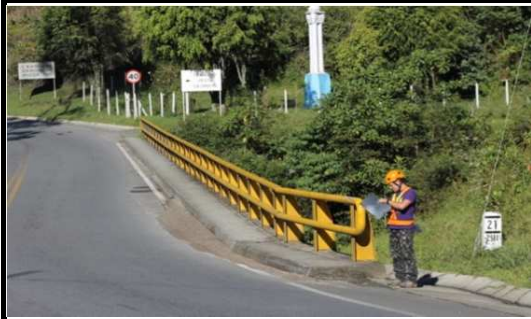
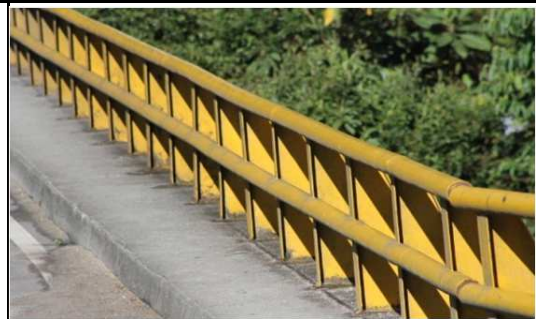
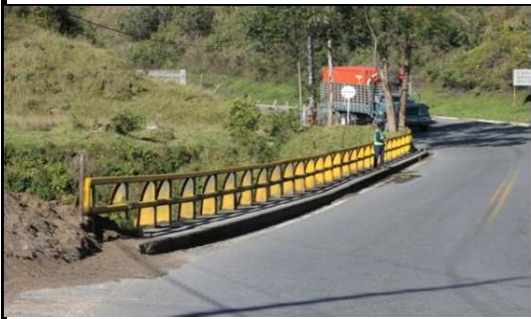
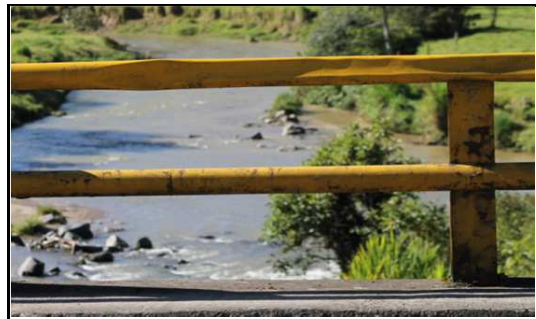
Este componente se encuentra en óptimas condiciones, las barandas no muestran perdidas de sección por corrosión de algún elemento, solo requiere mantenimiento rutinario y pintura a excepción de un tramo que presenta impacto sin perder sección o desplazamiento de la posición original, presente tubos doblados que requieren ser reemplazados.

2 ALGÚN DAÑO, REPARACIÓN NECESARIA CUANDO SE PRESENTE LA OCASIÓN. EL COMPONENTE FUNCIONA COMO SE DISEÑÓ

TIPO	DESCRIPCIÓN	UNIDAD	CANTIDAD	VALOR UNITARIO	VALOR PARCIAL
B	REPARACION DE BARANDA DE ACERO	ML	3	139.142	417.426
40	PINTURA DE ACERO	ML	110	14.930	1.642.300
TOTAL INTERVENCIÓN					2.059.726

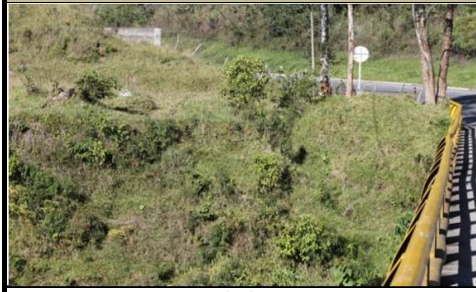
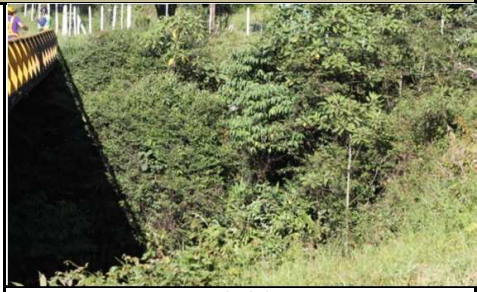
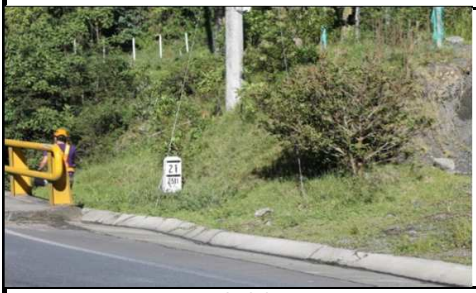
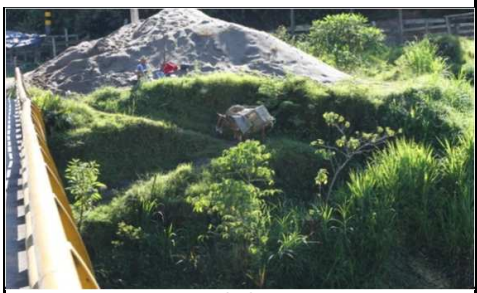
Conos y taludes en buenas condiciones, se encuentran bien conformados, presentan ángulos de inclinación que muestran el suelo estable, no se observan erosiones ni movimientos en la masa de suelo que lo conforman.

0 SIN DAÑO O DAÑO INSIGNIFICANTE

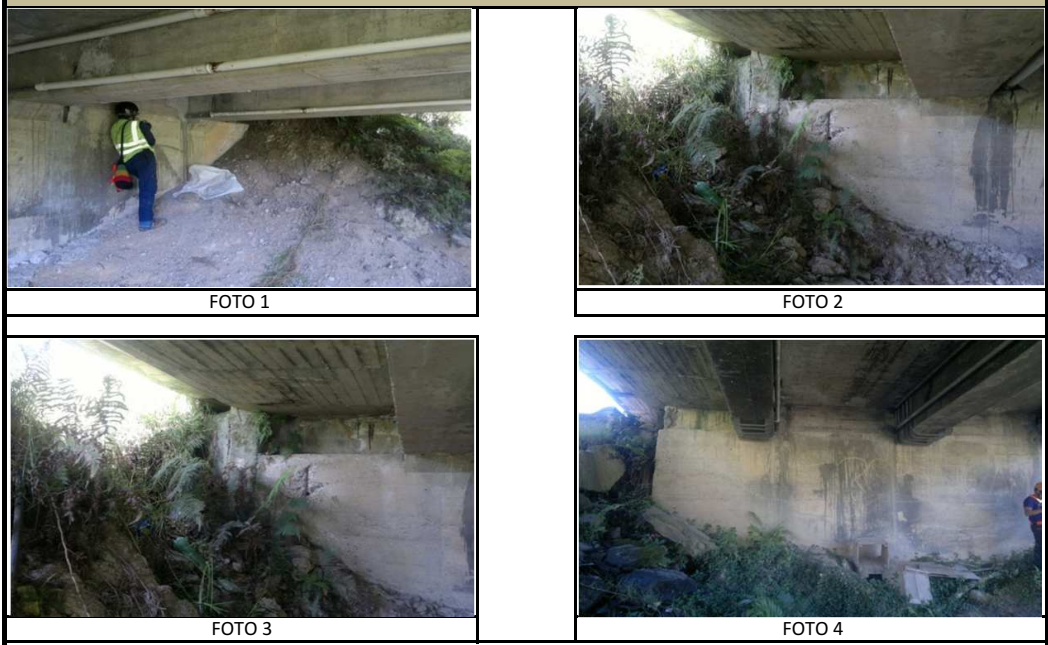
La estructura de concreto presenta juntas frías en el proceso constructivo, no hay evidencia de desplomes, fracturas, fisuras que comprometan la capacidad portante de estos componentes, el estado actual es aceptable, el componente funciona como se diseño.

0 SIN DAÑO O DAÑO INSIGNIFICANTE

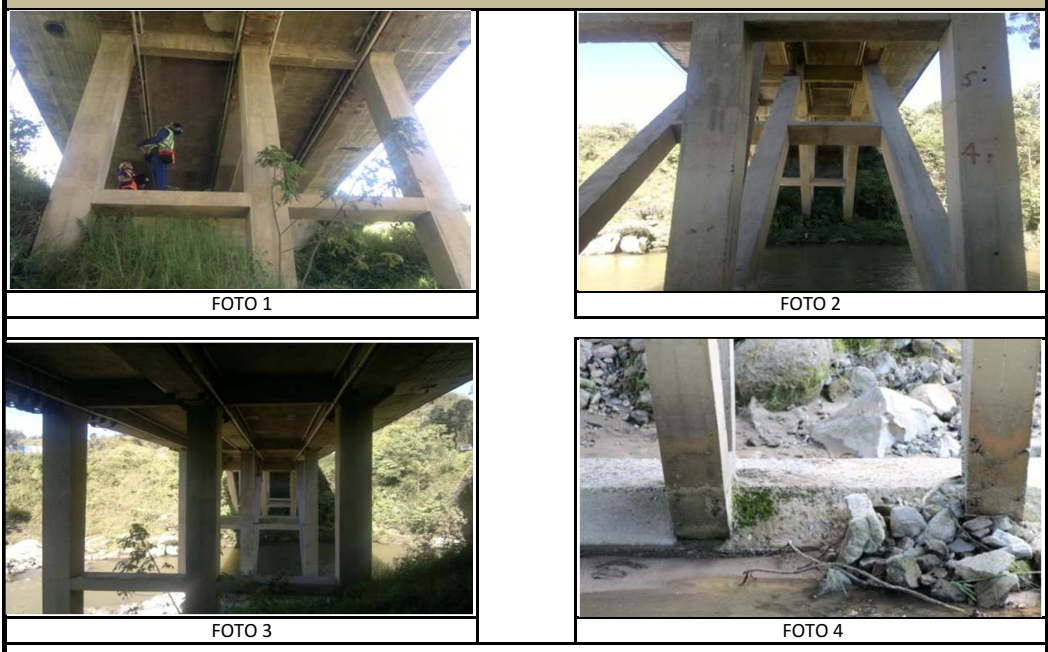
Se observan 2 pilas con altura de 7.5 m de altura aproximada, tres columnas con viga cabezal; las cuales no presentan daños significativos que afecten la estabilidad del puente. Sin embargo, es necesario que se realice una limpieza en la parte superior de las mismas, se observa desgaste en las pilas por impacto producido por el sedimento rocoso del río, micro fisura de 0.2 mm en pila 1 y 2 ocurren entre elemento viga reparada y pila vertical, requiere monitoreo constante e inyección si aumenta el espesor de la fisura. A pesar del estado actual no hay indicios de fallas que comprometan la seguridad estructural del puente al momento de la inspección.

3 DAÑO SIGNIFICATIVO, REPARACIÓN NECESARIA MUY PRONTO

TIPO	DESCRIPCIÓN	UNIDAD	CANTIDAD	VALOR UNITARIO	VALOR PARCIAL
31	TRATAMIENTO SUPERFICIAL DE CONCRETO	M2	3	212.930	638.790
TOTAL INTERVENCIÓN					638.790

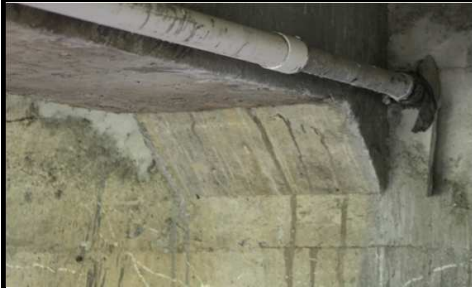
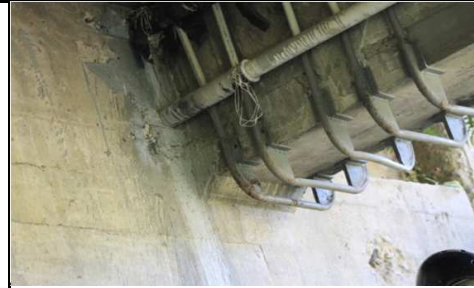
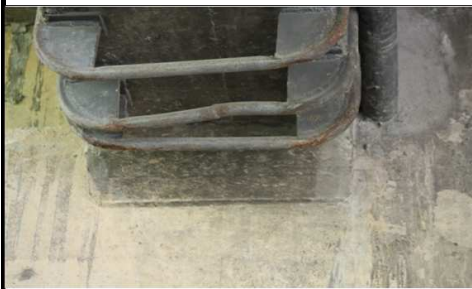
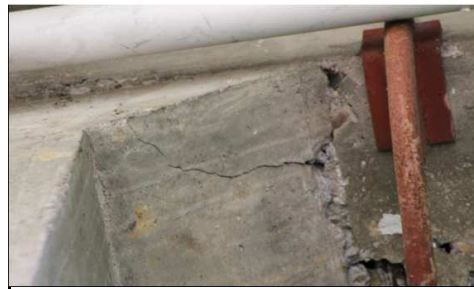
Se observa desconche en los apoyos del Estribo 1 viga No 2 y Vigas 3, es necesario la reparación con concreto de alta resistencia, lechada. Este tipo de daño no compromete la seguridad operacional del puente. Se recomienda su reparación y monitoreo constante, posible daño por sobrecarga y/o excesiva vibración en la superficie, se aclara que las vigas han sido reparadas en las zonas confinadas con elementos metálicos.

2 ALGÚN DAÑO, REPARACIÓN NECESARIA CUANDO SE PRESENTE LA OCASIÓN. EL COMPONENTE FUNCIONA COMO SE DISEÑÓ

TIPO	DESCRIPCIÓN	UNIDAD	CANTIDAD	VALOR UNITARIO	VALOR PARCIAL
C	REPARACION DE CONCRETO/LECHADA	ML	3	1.769.592	5.308.776
TOTAL INTERVENCIÓN					5.308.776

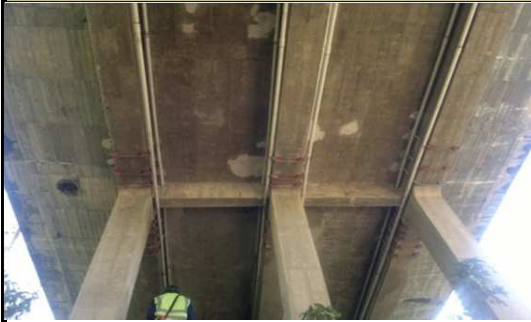
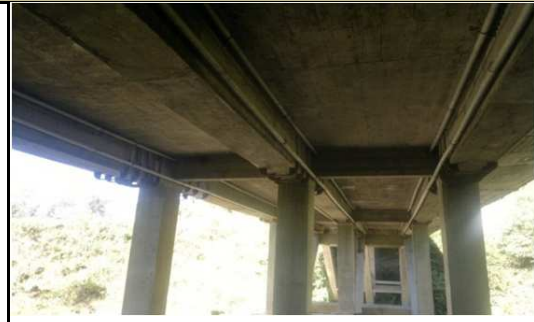
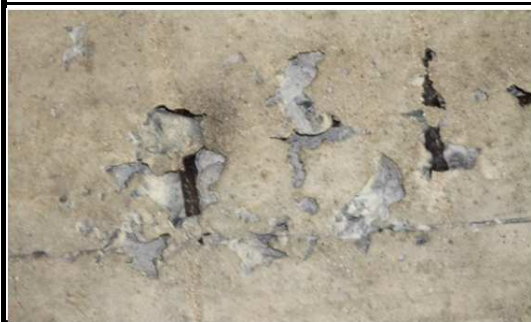
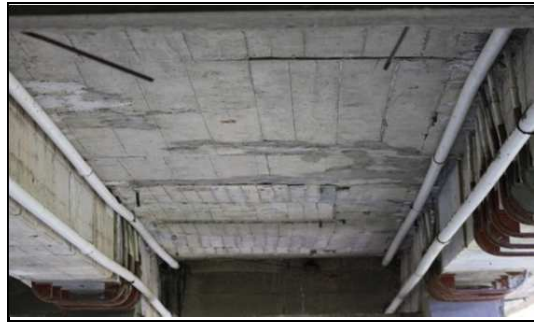
El estado actual de la placa a nivel estructural es bueno a excepción de que existe acero expuesto en algunas zonas y es necesario la reparación en el costado lateral derecho adyacente al estribo No 2 Aleta 3, se observan fisuras producidas en la zona en voladizo y alta rugosidad causada por la formaleta utilizada en el periodo de fabricación, el componente funciona como se diseño. Sin embargo existe la necesidad de prolongar e instalar drenes verticales para evitar infiltración y humedad en la placa.

1	DAÑO PEQUEÑO PERO REPARACIÓN NO ES NECESARIA (EXCEPTO MANTENIMIENTO MENOR)
---	--

TIPO	DESCRIPCIÓN	UNIDAD	CANTIDAD	VALOR UNITARIO	VALOR PARCIAL
30	REPARACION DE CONCRETO	ML	5	374.411	1.872.055
TOTAL INTERVENCIÓN					1.872.055

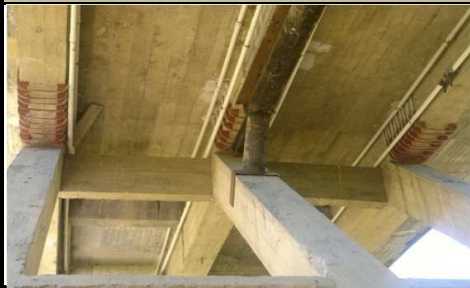
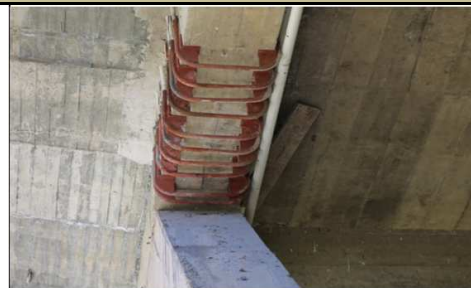
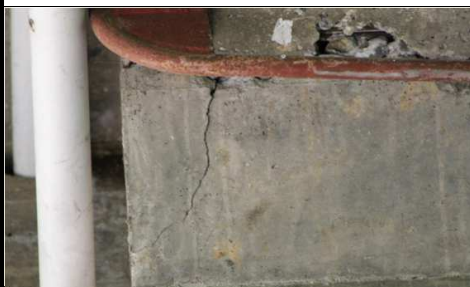
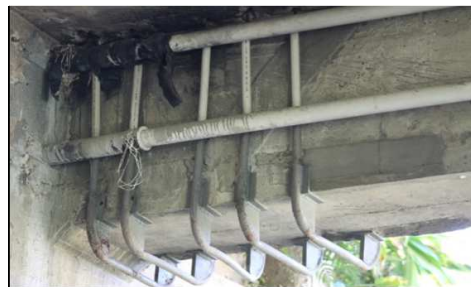
Las vigas que conforman la estructura del puente han sido reparadas en las zonas confinadas con elementos de acero y un arriostramiento en tubo de acero que permite dar mayor rigidez en el centro de la luz. Se observa sobre carga en las vigas de la estructura del puente (fallas por cortante), existen fisuras generalizadas en las reparaciones, las fisuras se encuentran en el orden de 0,2 mm. Se requiere inyección, y monitoreo constante. Se ven refuerzos de reparaciones anteriores, las cuales han tenido buenos resultados puesto que en las zonas de las reparaciones no hay fallas excesivas.

3 DAÑO SIGNIFICATIVO, REPARACIÓN NECESARIA MUY PRONTO

TIPO	DESCRIPCIÓN	UNIDAD	CANTIDAD	VALOR UNITARIO	VALOR PARCIAL
D	INYECCION DE GRIETAS	ML	6	537.607	3.225.642
TOTAL INTERVENCIÓN					3.225.642

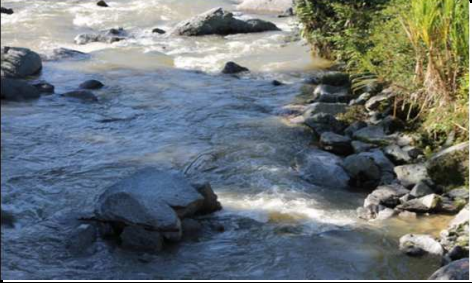
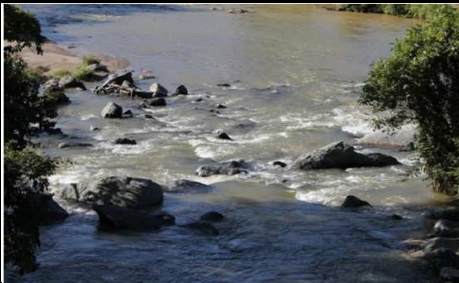
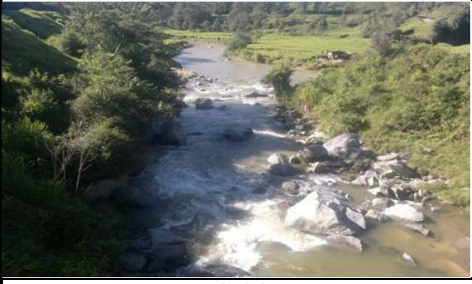
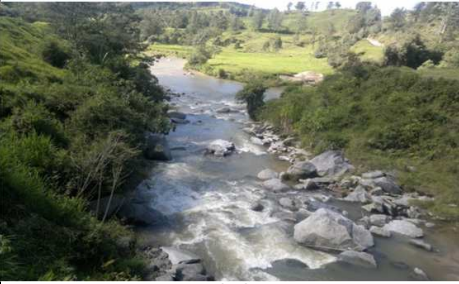
INSTITUTO NACIONAL DE VÍAS-INVIAS					
ESTUDIOS DE INSPECCIÓN E INVENTARIO DE PUENTES DE LA RED NACIONAL DE CARRETERAS ZONA OCCIDENTE					
INFORME DE PUENTE NECHI 01-2510-002-00 MEDELLIN LOS LLANOS.					
COMPONENTE 15 - CAUCE					
TIPO:	CAUCE				
ESTADO					
Al momento de la inspección el cauce se encuentra con volúmenes muy mínimos, se observa gran movimiento de la masa de suelo y del estrato rocoso, es necesario realizar un estudio hidrológico y de geotecnia para tomar las acciones pertinentes en esta zona de rocas inestables. Existen derrumben y movimientos rocosos en gran proporción.					
REGISTRO FOTOGRÁFICO

FOTO 3		FOTO 4			
CALIFICACIÓN OBTENIDA EN LA INSPECCIÓN					
3	DAÑO SIGNIFICATIVO, REPARACIÓN NECESARIA MUY PRONTO				
OBRAS DE REPARACIÓN Y/O MANTENIMIENTO					
TIPO	DESCRIPCIÓN	UNIDAD	CANTIDAD	VALOR UNITARIO	VALOR PARCIAL
50	REMOCION DE OBSTACULOS	M3	600	7.354	4.412.400

B	REENCAUZAMIENTO	M3	140	66.501	9.310.140
TOTAL INTERVENCIÓN					13.722.540

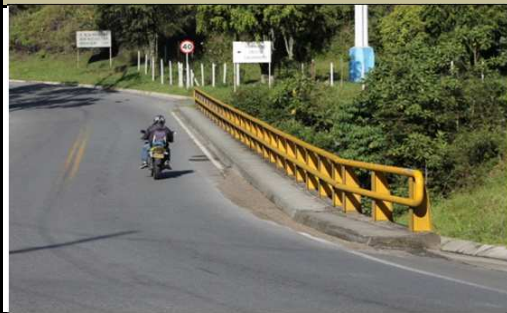
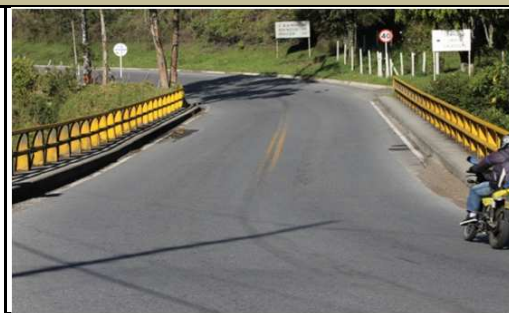
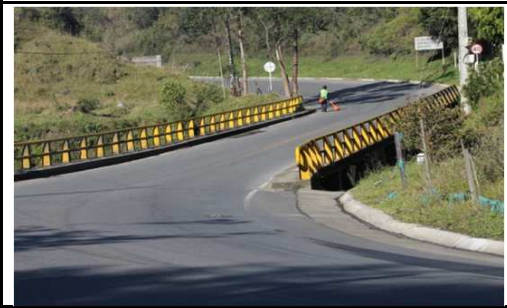
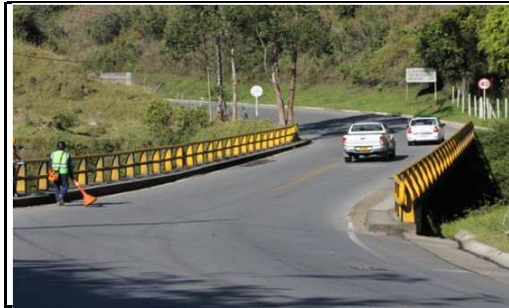
Es necesario colocar señalización vertical ya que el puente no cuenta con señales de aproximación, capacidad de carga.

0 SIN DAÑO O DAÑO INSIGNIFICANTE

TIPO	DESCRIPCIÓN	UNIDAD	CANTIDAD	VALOR UNITARIO	VALOR PARCIAL
92	COLOCACION SEÑAL	UND	4	158.691	634.764
TOTAL INTERVENCIÓN					634.764

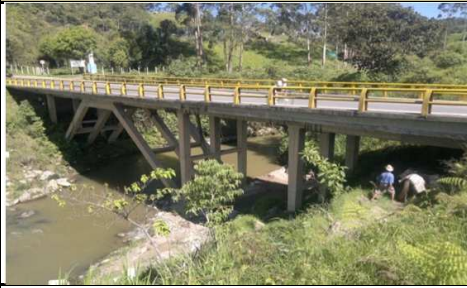
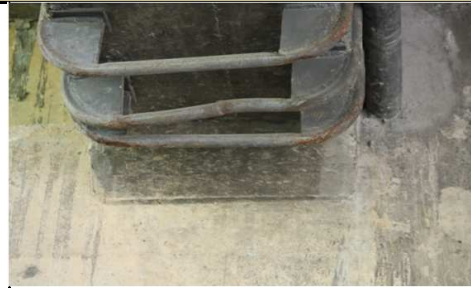
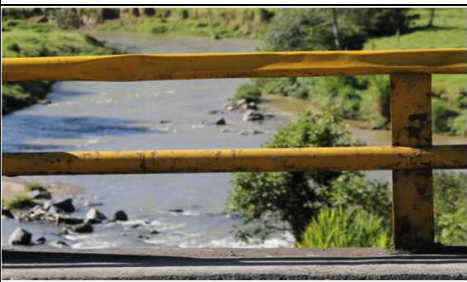
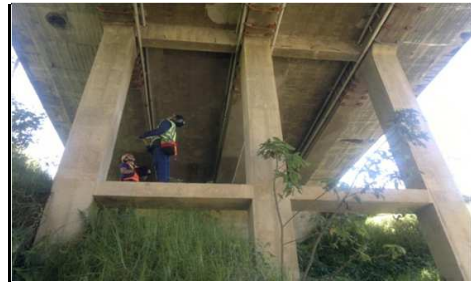
Puente recién reparado y en óptimas condiciones estructurales, los componentes que comprometen la estructura del puente han sido reforzados y arriostrados para aumentar y mejorar la capacidad de carga de la estructura, A la fecha la estructura cumple con las condiciones de seguridad en términos estructurales y con los componentes citados en este informe, se recomienda monitoreo a las reparaciones que ya se han realizado con el fin de detectar algún daño posterior a la reparación.

1 DAÑO PEQUEÑO PERO REPARACIÓN NO ES NECESARIA (EXCEPTO MANTENIMIENTO MENOR)
