**ESTUDIOS DE INSPECCION E INVENTARIO DE PUENTES  
DE LA RED NACIONAL DE CARRETERAS  
ZONA OCCIDENTE**

**INFORME PUENTE YARUMALITO, 01-2511-001.00**

**PR 21+749**

**CARRETERA LOS LLANOS - TARAZÁ  
DEPARTAMENTO DE ANTIOQUIA**

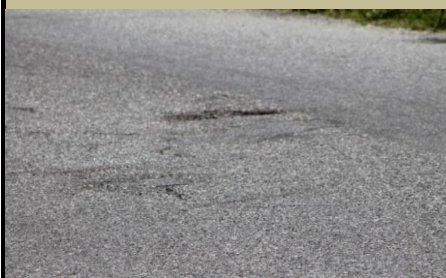
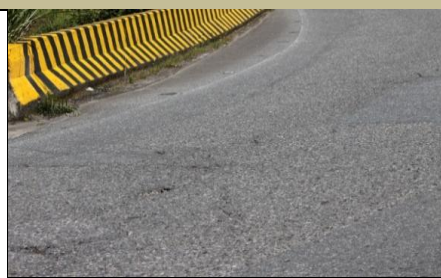
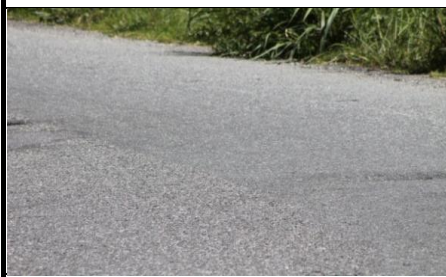
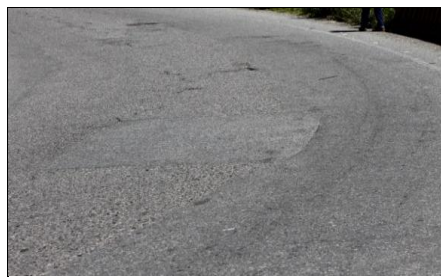
Superficie en asfalto de aproximadamente 7 cm, se observa desgaste y descomposición en algunos tramos de la superficie, se recomienda mantener esta superficie en buenas condiciones, ya que el mal estado de la carpeta genera vibraciones que en su momento pueden afectar la estructura de soporte del puente.

La señalización horizontal no es legible ya por el uso, es decir, las líneas de demarcación vial en los extremos y el centro de la calzada no son visibles.

3 DAÑO SIGNIFICATIVO, REPARACIÓN NECESARIA MUY PRONTO

TIPO	DESCRIPCIÓN	UNIDAD	CANTIDAD	VALOR UNITARIO	VALOR PARCIAL
D	REPARACIÓN DE PAVIMENTO DE ASFALTO	M2	20	66.450	1.329.000
27	REPARACION DE DEMARCACION	ML	41	20.716	849.356
<b>TOTAL INTERVENCIÓN</b>					<b>2.178.356</b>

- Se recomienda la reparación de la capa de asfalto en el menor tiempo posible, para disminuir las vibraciones que se le están transmitiendo por el impacto que se genera en la superficie de asfalto descompuesto.

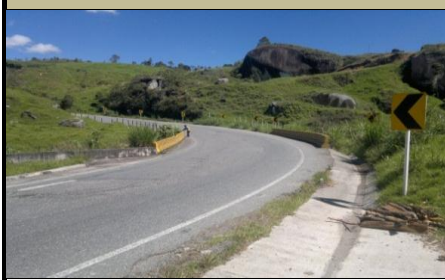
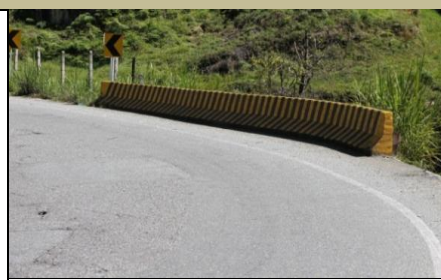
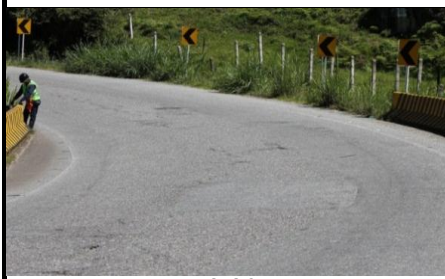
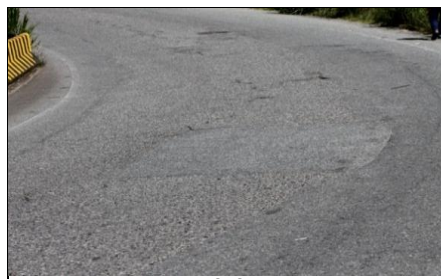
No se observa dispositivo de junta de expansión, si esta existe se encuentra debajo de la carpeta asfáltica. Se observa asfalto bien definido y sin fisuras o grietas que muestre discontinuidad en las transiciones.  
 No hay presencia de humedad en la parte inferior, por lo que se puede deducir que funciona adecuadamente.

0 SIN DAÑO O DAÑO INSIGNIFICANTE

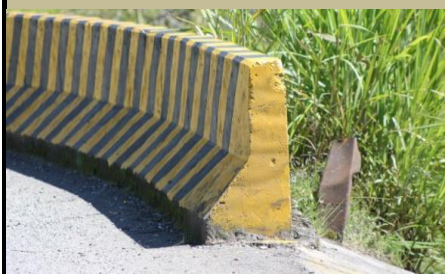
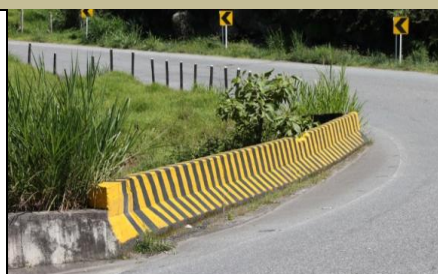
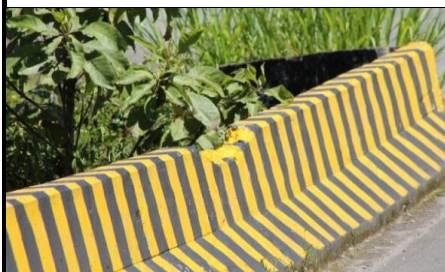
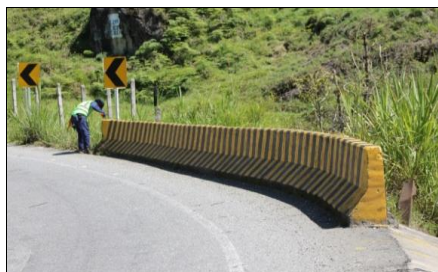
No se evidencia la existencia de andenes en el recorrido del puente, existen separadores tipo Jersey en concreto que hacen a su vez de bordillo en los costados laterales recubiertos de pintura amarilla y negra en buen estado. Presentan algunos desprendimientos, al parecer por impacto. Al parecer a este componente le han realizado mantenimiento rutinario hace poco tiempo.

1 DAÑO PEQUEÑO PERO REPARACIÓN NO ES NECESARIA (EXCEPTO MANTENIMIENTO MENOR)

TIPO	DESCRIPCIÓN	UNIDAD	CANTIDAD	VALOR UNITARIO	VALOR PARCIAL
30	REPARACION DE CONCRETO	M2	1,0	138.432	138.432
<b>TOTAL INTERVENCIÓN</b>					<b>138.432</b>

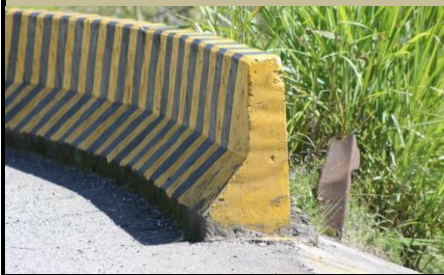
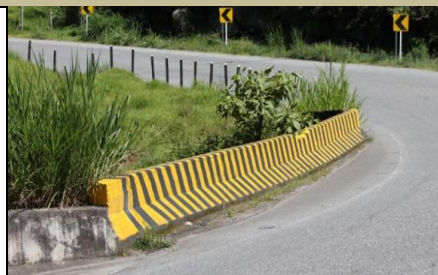
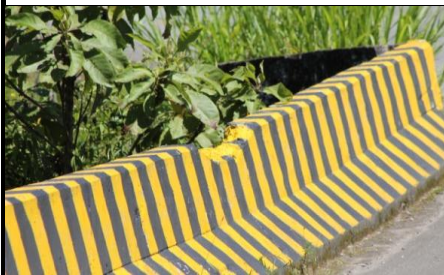
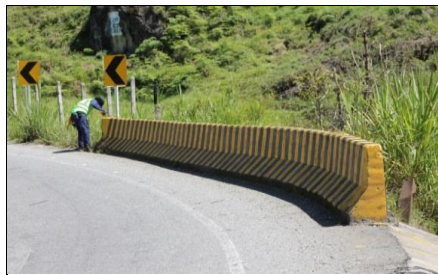
El puente no dispone de barandas. Solo cuenta con separadores tipo Jersey en los costados.

3 DAÑO SIGNIFICATIVO, REPARACIÓN NECESARIA MUY PRONTO

TIPO	DESCRIPCIÓN	UNIDAD	CANTIDAD	VALOR UNITARIO	VALOR PARCIAL
D	CAMBIO DE BARANDA DE ACERO	ML	37	406.032	14.860.771
<b>TOTAL INTERVENCIÓN</b>					<b>14.860.771</b>

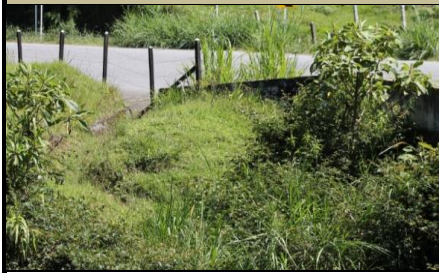
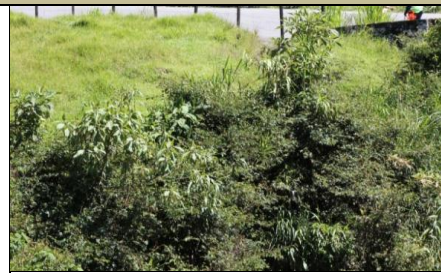
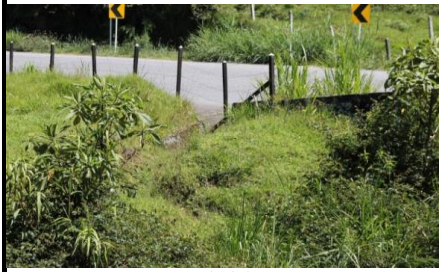
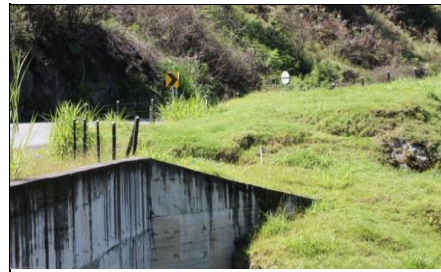
Estos componentes se encuentran en buenas condiciones, pero con abundante vegetación. No se observan fallas en las coronas o superficie de suelo adyacente a la estructura del puente, requiere mantenimiento menor. Se recomienda realizar limpieza de estos componentes.

1 DAÑO PEQUEÑO PERO REPARACIÓN NO ES NECESARIA (EXCEPTO MANTENIMIENTO MENOR)

TIPO	DESCRIPCIÓN	UNIDAD	CANTIDAD	VALOR UNITARIO	VALOR PARCIAL
10	LIMPIEZA	M2	40	2.686	107.440
<b>TOTAL INTERVENCIÓN</b>					<b>107.440</b>

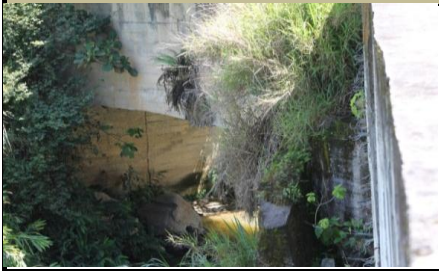
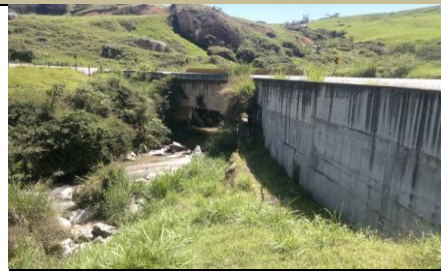
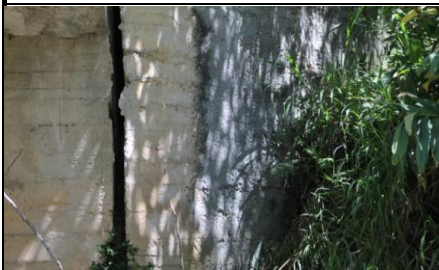
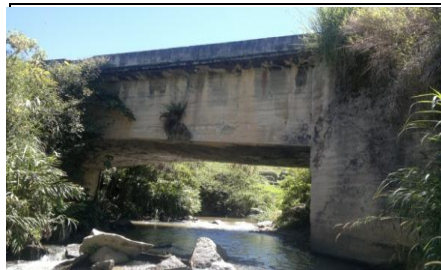
El puente presenta aletas en concreto, estas se encuentran separadas al estribo. En la aleta No 1 se observa obra de estabilización del talud con muro de contención. En aleta No 3 hay desplazamiento entre la aleta y el estribo con un ancho de 3 cm, se recomienda encamisado como reforzamiento estructural. En el resto de las aletas el concreto no presenta alteraciones mecánicas que produzcan grieta, fisuras o aplastamiento en el concreto. El estado actual de este componente es aceptable y funciona como se diseño.

1	DAÑO PEQUEÑO PERO REPARACIÓN NO ES NECESARIA (EXCEPTO MANTENIMIENTO MENOR)
---	--

TIPO	DESCRIPCIÓN	UNIDAD	CANTIDAD	VALOR UNITARIO	VALOR PARCIAL
B	ENCAMISADO DE CONCRETO REFORZADO PARA PROTECCION	M2	3	550.946	1.652.838
10	LIMPIEZA	M2	30	2.686	80.580
<b>TOTAL INTERVENCIÓN</b>					<b>1.733.418</b>

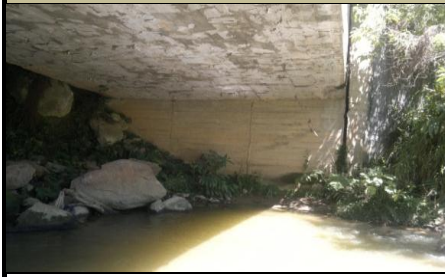
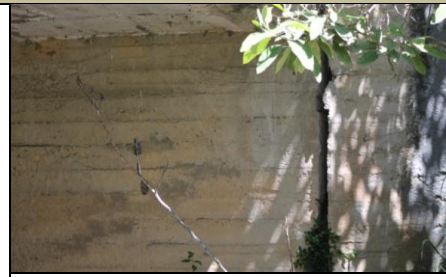
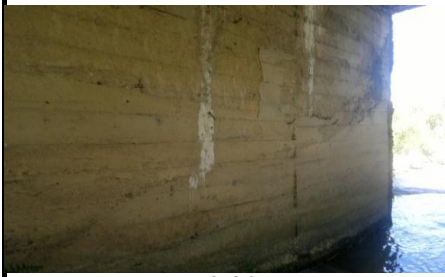
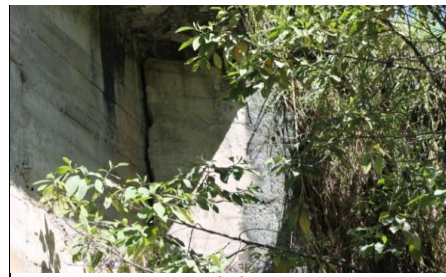
Se observan líquenes en algunos sectores, no se observan grietas ni fisuras producto de asentamientos diferenciales o desplazamientos. El estado del concreto es aparentemente bueno, se observan algunas juntas frías del momento de su construcción

0 SIN DAÑO O DAÑO INSIGNIFICANTE

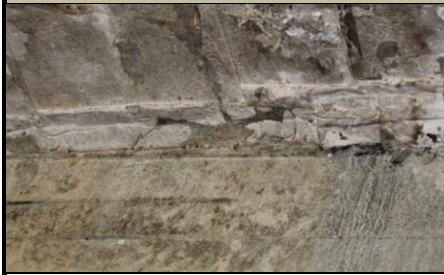
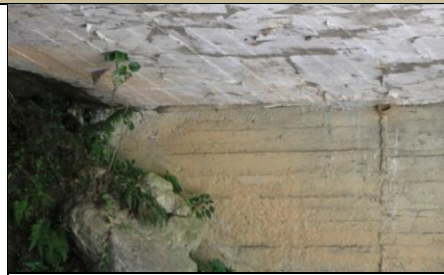
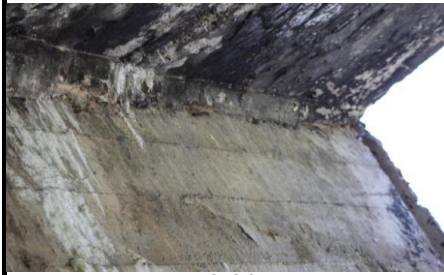
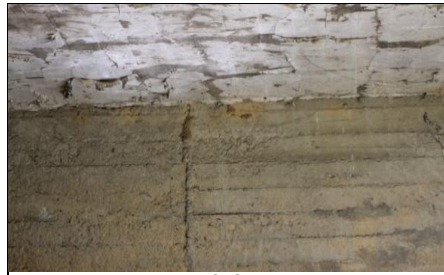
El estado actual de los apoyos es bueno. No se observan desprendimientos entre la viga en cajón y los estribos. No se evidencian grietas que muestren indicios de sobrecarga en los costados de apoyo de la viga en cajón.

0 SIN DAÑO O DAÑO INSIGNIFICANTE

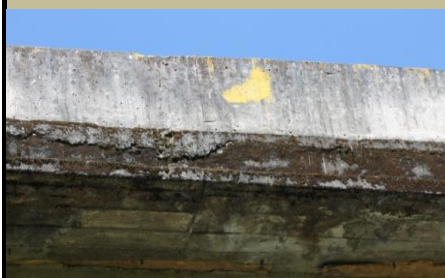
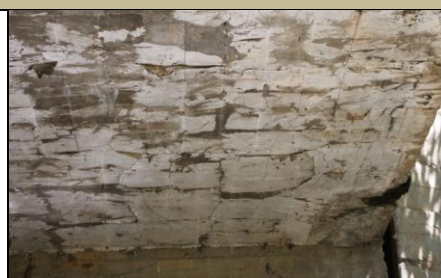
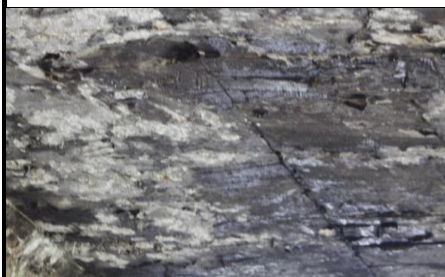
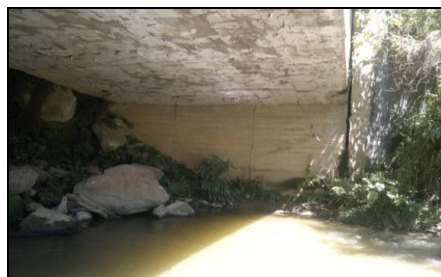
La placa en concreto al momento de la inspeccion presenta los drenes sellados con la superficie de asfalto, se evidencia líquenes oscuros en los costados laterales por humedad del ambiente y la filtración de las aguas lluvias, este dispositivo no puede ser inspeccionado como debe ser puesto que la superestructura longitudinal del puente es un cajon que oculta el tablero en la parte interior sin embargo se ha realizado la inspeccion del cajon en la parte inferior donde se observa papel que se utilizo al momento de la fabricacion. Por lo anterior se recomienda el retiro de papel sobrante en la parte inferior y la perforacion e instalacion de drenes de 4" en los costados laterales de la placa.

2 ALGÚN DAÑO, REPARACIÓN NECESARIA CUANDO SE PRESENTE LA OCASIÓN. EL COMPONENTE FUNCIONA COMO SE DISEÑÓ

TIPO	DESCRIPCIÓN	UNIDAD	CANTIDAD	VALOR UNITARIO	VALOR PARCIAL
E	REPARACION DE DRENES	UND	6,0	74.147	444.882
10	LIMPIEZA	M2	50,0	32.198	1.609.900
<b>TOTAL INTERVENCIÓN</b>					<b>2.054.782</b>

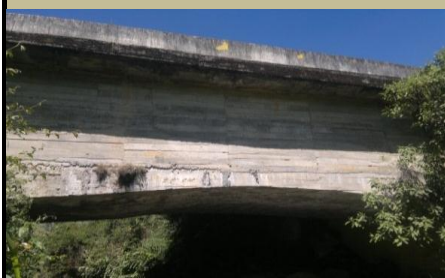
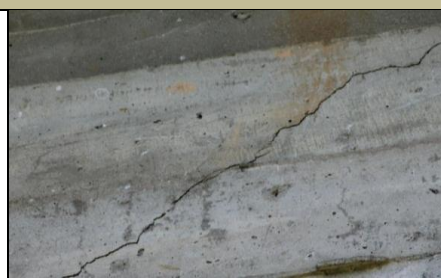
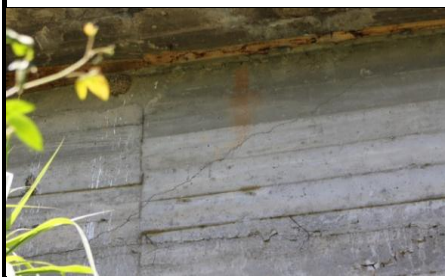
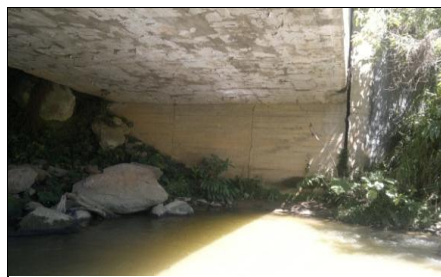
El componente longitudinal de carga es un cajón en concreto reforzado, encargado de recibir las cargas de la placa de la superficie del puente y transmitir las a los estribos. Se observa falla por cortante en este elemento en las caras del cajón, presenta fisuras del orden de 0.1 mm a 0.8mm que requieren ser inspeccionadas y reparadas con resina epoxica que devuelva la continuidad y resistencia a la estructura en cajón.

3 DAÑO SIGNIFICATIVO, REPARACIÓN NECESARIA MUY PRONTO

Observaciones	<b>FISURAS por cortante cerca al estribo el en la sección en cajón</b>
---------------	--

TIPO	DESCRIPCIÓN	UNIDAD	CANTIDAD	VALOR UNITARIO	VALOR PARCIAL
D	INYECCION DE GRIETAS	ML	4,0	537.554	2.150.216
A	REPARACION DE CONCRETO	M2	6,0	503.043	3.018.258
<b>TOTAL INTERVENCIÓN</b>					<b>5.168.474</b>

- El puente requiere inspección especial NO Calificación según Inspección Principal 3
- La recomendación principal que se da para este puente es realizar la reparación de la viga en cajón en los costados laterales una vez se haya realizado una inspección minuciosa, empleando resinas de alta resistencia que devuelvan la continuidad a la sección fisurada.

- En el estado actual que se encuentra la viga principal en cajón se recomienda instalar reductores de velocidad en la entrada y la salida de la estructura del puente, para disminuir la carga de impacto que se genera por el exceso de velocidad.

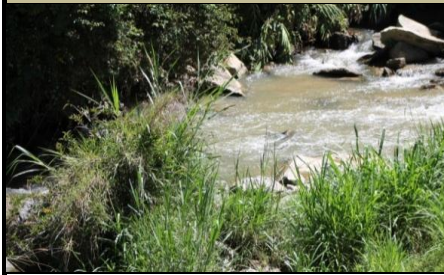
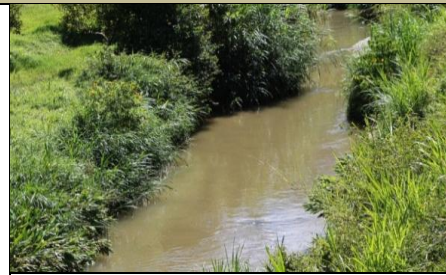
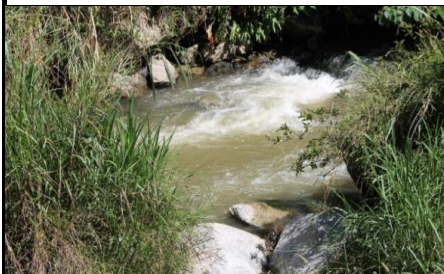
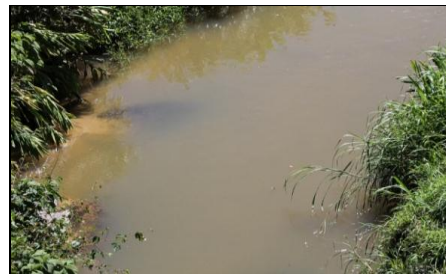
Al momento de la inspección el cauce se encuentra con volúmenes normales. No hay evidencia de amenaza a la estructura del puente. Se advierte la necesidad de retirar material rocoso que se encuentra aguas abajo y en la parte inferior del puente puesto que pueden existir taponamientos cuando el cauce aumente su volumen.

1 DAÑO PEQUEÑO PERO REPARACIÓN NO ES NECESARIA (EXCEPTO MANTENIMIENTO MENOR)

TIPO	DESCRIPCIÓN	UNIDAD	CANTIDAD	VALOR UNITARIO	VALOR PARCIAL
50	REMOCION DE OBSTACULOS	M3	15	13.424	201.360
<b>TOTAL INTERVENCIÓN</b>					<b>201.360</b>

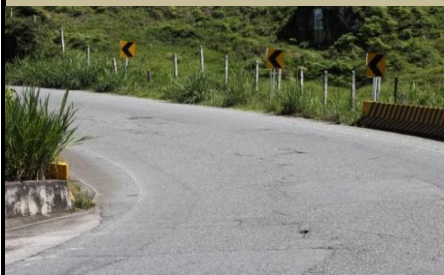
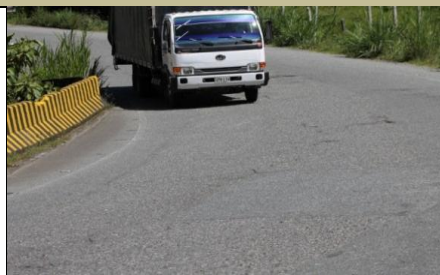
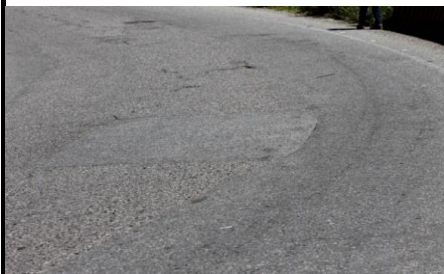
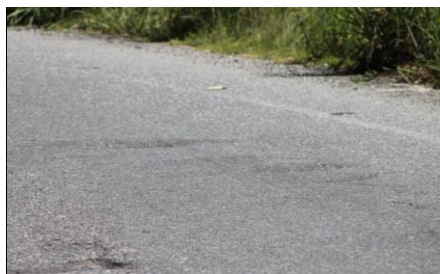
Durante la inspección no se observó ninguna señal vertical. Como parte del mantenimiento rutinario del puente se deben instalar en los dos sentidos de circulación de los vehículos las siguientes señales: Velocidad y carga máxima permitidas, proximidad del puente sobre la vía, y placa de identificación del puente.

3 DAÑO SIGNIFICATIVO, REPARACIÓN NECESARIA MUY PRONTO

TIPO	DESCRIPCIÓN	UNIDAD	CANTIDAD	VALOR UNITARIO	VALOR PARCIAL
92	COLOCACION SEÑAL	UND	6	158.691	952.146
<b>TOTAL INTERVENCIÓN</b>					<b>952.146</b>

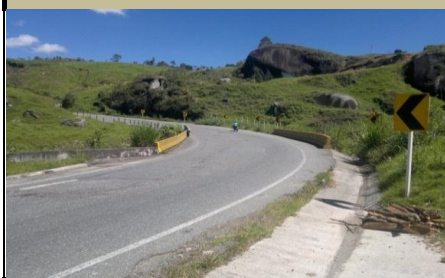
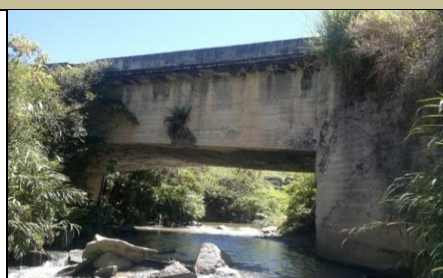
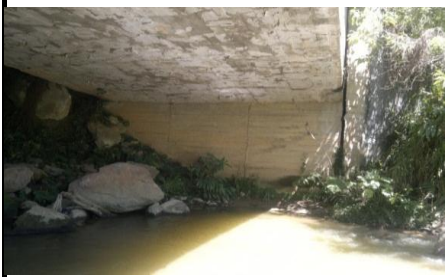
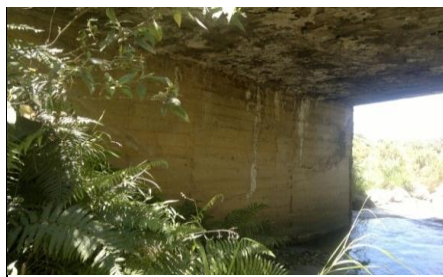
El estado actual de la estructura y sus componentes son aceptables, a pesar de que se requiere la reparación de la viga en cajon longitudinal, instalación de drenes, cambio de barandas según norma, reparacion menor de concreto y limpieza de placa.

3 DAÑO SIGNIFICATIVO, REPARACIÓN NECESARIA MUY PRONTO

- Se hace de vital importancia, realizar el mantenimiento rutinario del puente y las reparaciones propuestas en este informe, para mantener las estructuras en buenas condiciones de operación.
