**ESTUDIOS DE INSPECCION E INVENTARIO DE PUENTES
DE LA RED NACIONAL DE CARRETERAS
ZONA OCCIDENTE**

INFORME PUENTE PUERTO VALDIVIA, 01-2511-002.00

PR 82+177

**CARRETERA LOS LLANOS - TARAZÁ
DEPARTAMENTO DE ANTIOQUIA**

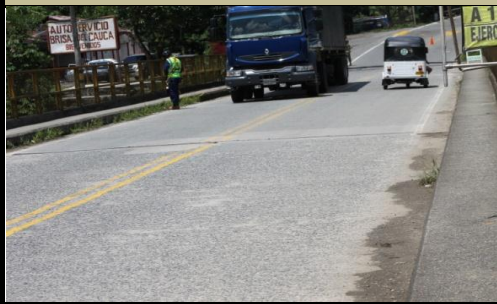
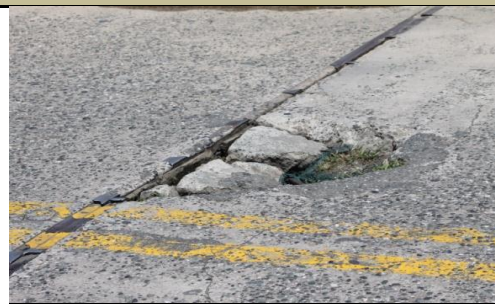
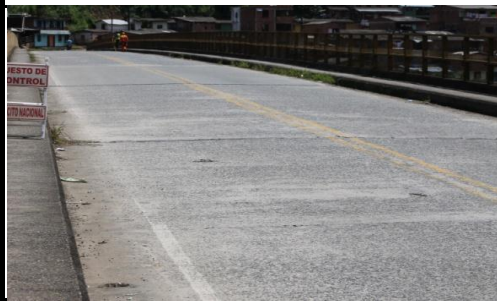
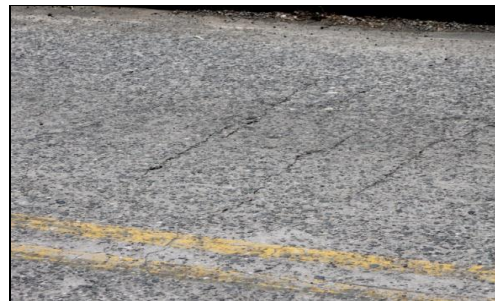
La superficie de concreto presenta grietas, fisuras, desgaste, agregado expuesto. Se deben sellar todas las grietas y fisuras con materiales cementantes asegurando la continuidad de la losa, teniendo en cuenta que esta es la superficie portante que transmite las cargas del flujo vehicular a la estructura metálica del puente. Luego de sellar la superficie se recomienda realizar un estudio para adicionar una carpeta sobre la estructura de concreto para mejorar las propiedades de rugosidad y calidad a la superficie. Lo anterior disminuiría las vibraciones que se generan por las irregularidades presentadas por el desgaste en la superficie de concreto, aplica para la sección No 1 y No 2. Las líneas de demarcación vial en los extremos y el centro de la calzada no son visibles.

3 DAÑO SIGNIFICATIVO, REPARACIÓN NECESARIA MUY PRONTO

TIPO	DESCRIPCIÓN	UNIDAD	CANTIDAD	VALOR UNITARIO	VALOR PARCIAL
23	SELLO DE FISURAS	M2	2.064	74.198	153.144.672
27	REPARACION DE DEMARCACION	ML	1.000	20.716	20.716.000
TOTAL INTERVENCIÓN					173.860.672

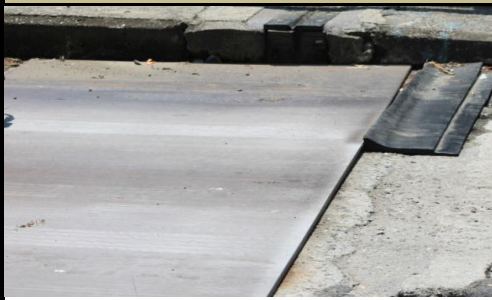
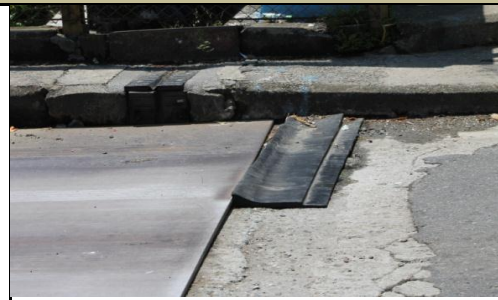
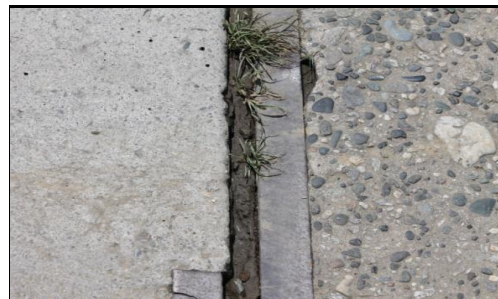
Perdida total de la junta en el extremo del estribo E1. Esta perdida se genero por falla en la losa de aproximación del puente, la sección fallada es de aproximadamente 25cm. Se requiere la recuperación de esta junta y las demás en las dos secciones de inspección. De igual forma se recomienda el sello de las juntas para evitar infiltraciones. En el momento de la inspección se observa platina de acero que cubre la superficie de falla, se requiere la reparación inmediata en Ac1.

3 DAÑO SIGNIFICATIVO, REPARACIÓN NECESARIA MUY PRONTO

TIPO	DESCRIPCIÓN	UNIDAD	CANTIDAD	VALOR UNITARIO	VALOR PARCIAL
B	CAMBIO DE JUNTA DE ACERO	ML	48	1.401.435	67.268.880
C	CAMBIO A JUNTA DE GOMA ASFÁLTICA	ML	48	712.894	34.218.912
TOTAL INTERVENCIÓN					101.487.792

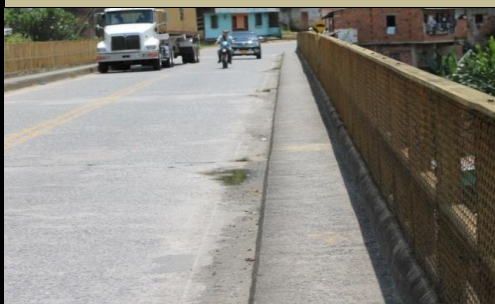
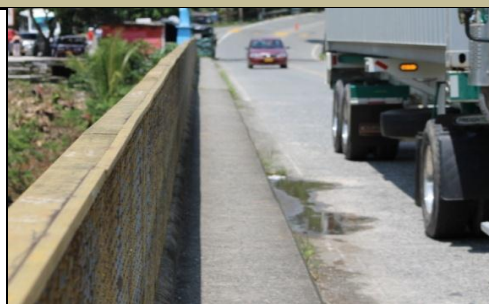
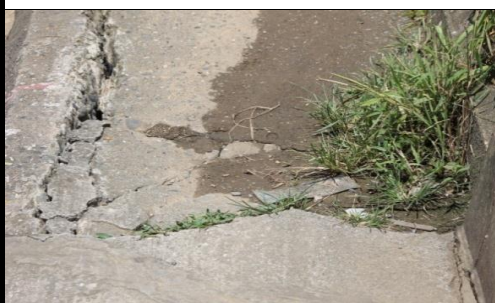
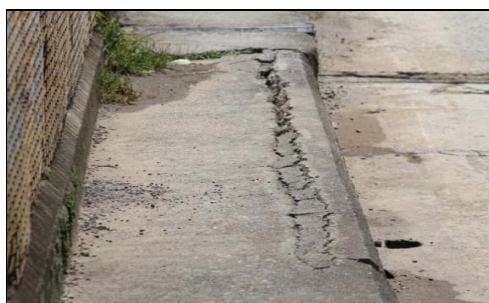
En la sección No 1 estribo 1 se requiere reparación del andán por descomposición del concreto. En el Ac2 existe ruptura del anden peatonal por falla en la estructura del anden. Existen dos andenes con anchos de 0.80m. No hay evidencia de discontinuidades ni perforaciones mayores que dificulten la circulación normal por el anden. Se evidencia la falta de limpieza y pintura. Se recomienda la pintura de los bordillos para mejorar las condiciones de visibilidad en la oscuridad.

3 DAÑO SIGNIFICATIVO, REPARACIÓN NECESARIA MUY PRONTO

TIPO	DESCRIPCIÓN	UNIDAD	CANTIDAD	VALOR UNITARIO	VALOR PARCIAL
10	LIMPIEZA	M2	504,0	10.510	5.297.040
34	PINTURA DE CONCRETO	ML	504	17.790	8.966.160
A	CAMBIO DE ANDEN O BORDILLO	ML	5	105.003	525.015
30	REPARACION DE CONCRETO	M2	12	212.682	2.552.184
TOTAL INTERVENCIÓN					17.340.399

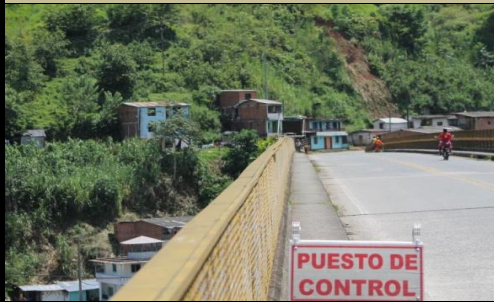
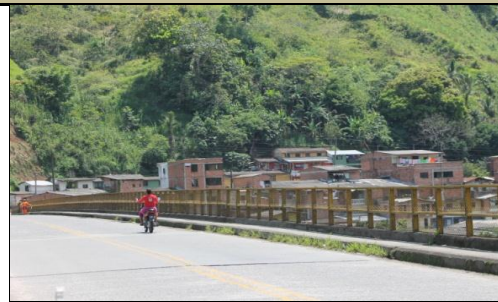
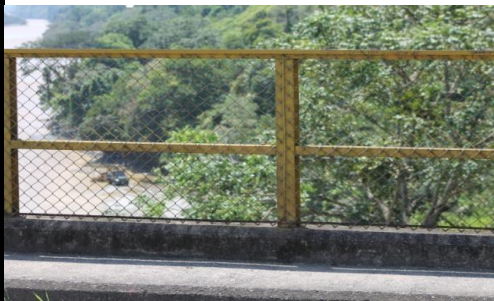
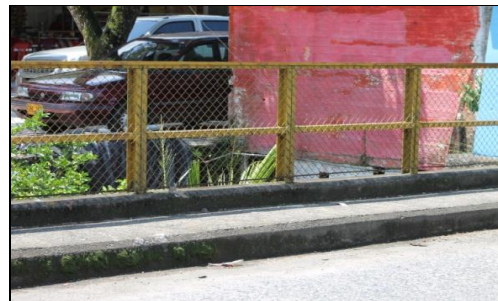
Se requiere pintura sobre las barandas metálicas, ya que se evidencia inicio de corrosión en su longitud total. Se recomienda limpieza del óxido de las superficies afectadas y la protección con pintura resistente a la intemperie.

2	ALGÚN DAÑO, REPARACIÓN NECESARIA CUANDO SE PRESENTE LA OCASIÓN. EL COMPONENTE FUNCIONA COMO SE DISEÑÓ
---	-------------------------------------------------------------------------------------------------------

TIPO	DESCRIPCIÓN	UNIDAD	CANTIDAD	VALOR UNITARIO	VALOR PARCIAL
40	PINTURA DE ACERO	ML	504	25.784	12.995.136
TOTAL INTERVENCIÓN					12.995.136

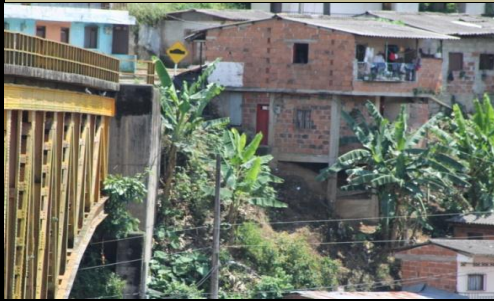
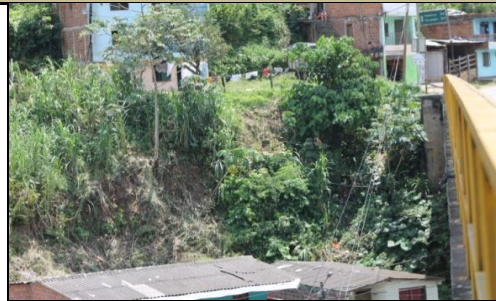
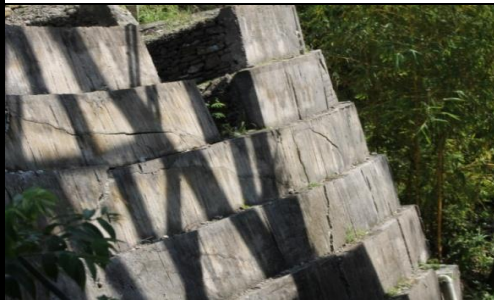
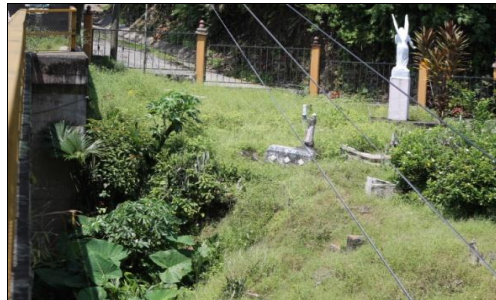
Se observan construcciones cercanas a este componente. Se observa falla de muro en gaviones en el estribo No.1 cerca a la pila No.1 en sentido Medellín-Taraza, requiere reconstrucción. Existe vía alterna para la explotación de arena cerca a la pila No.1, por la que transitan vehículos pesados para la extracción del material, se presume que el muro en gaviones inició su colapso debido al paso de estos vehículos.

3 DAÑO SIGNIFICATIVO, REPARACIÓN NECESARIA MUY PRONTO

TIPO	DESCRIPCIÓN	UNIDAD	CANTIDAD	VALOR UNITARIO	VALOR PARCIAL
10	LIMPIEZA	M2	60	2.686	161.160
TOTAL INTERVENCIÓN					161.160

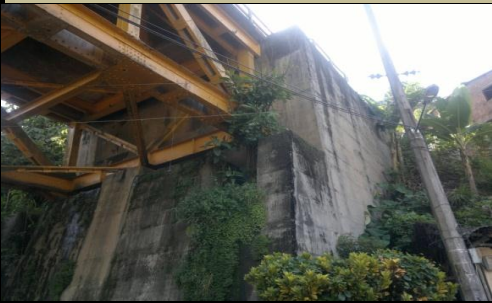
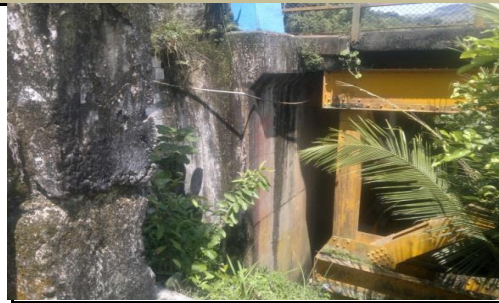
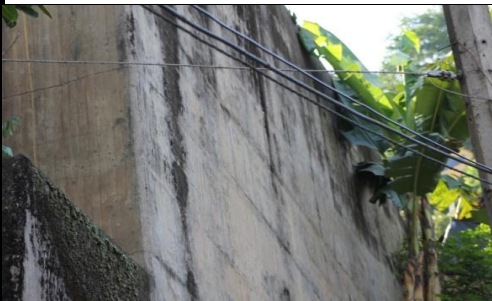
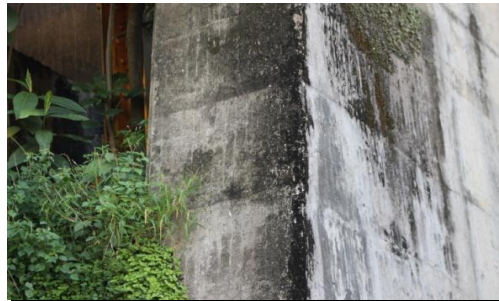
El puente presenta aletas en concreto, estas se encuentran integradas al estribo. Al momento de la inspección las aletas se encuentran inmersas en los taludes de acompañamiento. El estado actual de este componente es aceptable, no hay evidencias de fallas que comprometan su estabilidad. Se observan líquenes a causa de la humedad en las caras de las aletas.

1 DAÑO PEQUEÑO PERO REPARACIÓN NO ES NECESARIA (EXCEPTO MANTENIMIENTO MENOR)

TIPO	DESCRIPCIÓN	UNIDAD	CANTIDAD	VALOR UNITARIO	VALOR PARCIAL
10	LIMPIEZA	M2	30	10.755	322.650
TOTAL INTERVENCIÓN					322.650

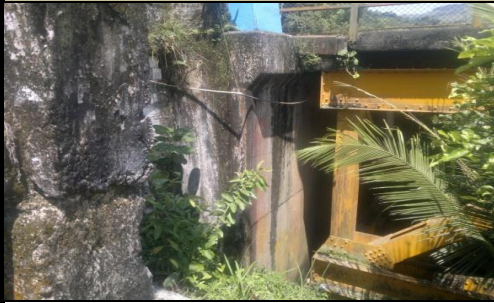
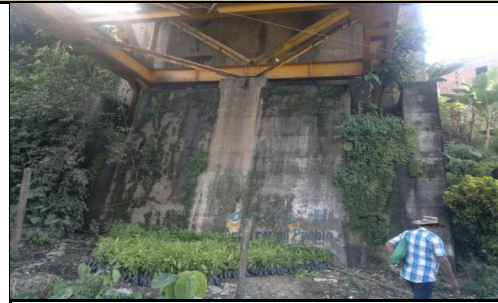
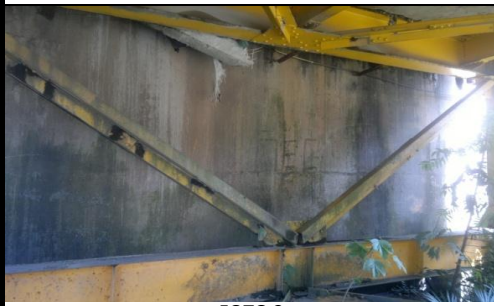
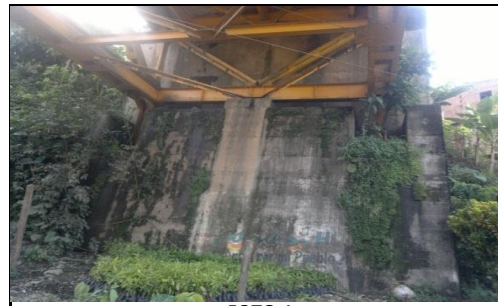
No hay evidencia de desplomes, grietas ni fisuras que comprometan la capacidad portante de este componente. El estado actual es aceptable, el componente funciona como se diseño. Se observan presencia de líquenes en la superficie por infiltraciones desde las juntas de expansión por falta de sello. Se recomienda limpieza y retiro de vegetación.

1	DAÑO PEQUEÑO PERO REPARACIÓN NO ES NECESARIA (EXCEPTO MANTENIMIENTO MENOR)
---	----------------------------------------------------------------------------

TIPO	DESCRIPCIÓN	UNIDAD	CANTIDAD	VALOR UNITARIO	VALOR PARCIAL
10	LIMPIEZA	M2	50,0	11.699	584.950
TOTAL INTERVENCIÓN					584.950

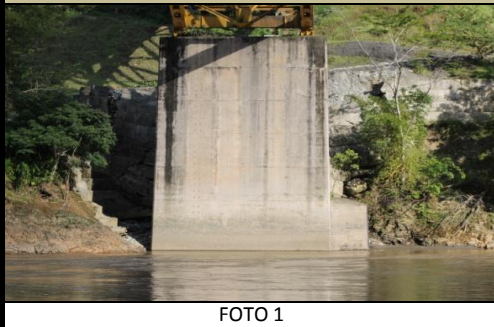
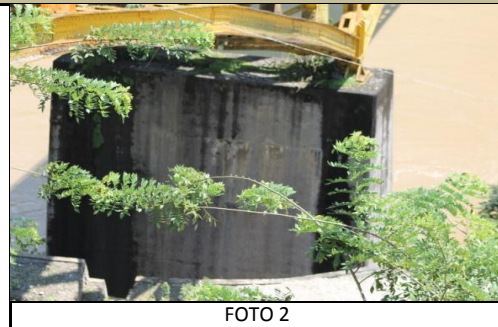
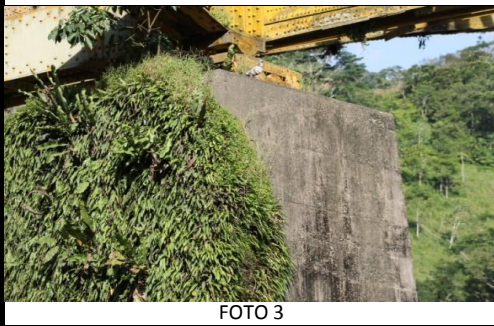
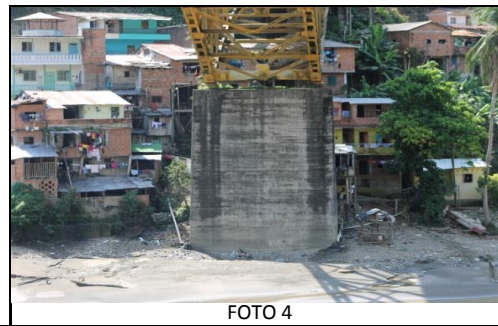
Las pilas solidas que soportan la longitud total del puente presentan crecimiento de vegetación. Se requiere mantenimiento y limpieza. No presentan fallas que se detecten a simple vista. Se observan algunas juntas frías y hormigueros generalizados de la etapa constructiva. El componente funciona como se diseño, el estado actual frente a las solicitaciones impuestas es aceptable.

1	DAÑO PEQUEÑO PERO REPARACIÓN NO ES NECESARIA (EXCEPTO MANTENIMIENTO MENOR)
---	----------------------------------------------------------------------------

TIPO	DESCRIPCIÓN	UNIDAD	CANTIDAD	VALOR UNITARIO	VALOR PARCIAL
10	LIMPIEZA	M2	40	26.856	1.074.240
TOTAL INTERVENCIÓN					1.074.240

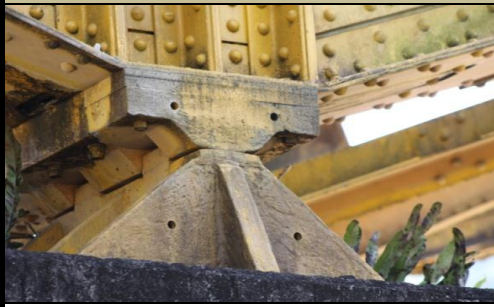
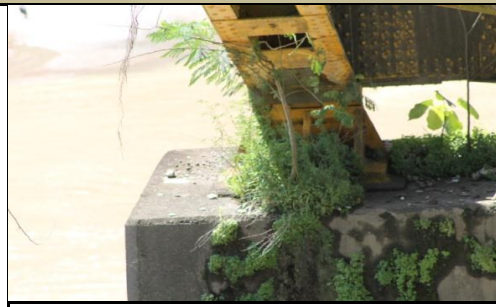
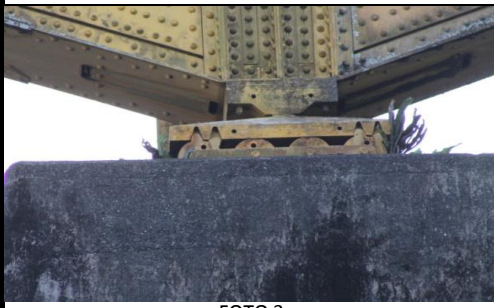
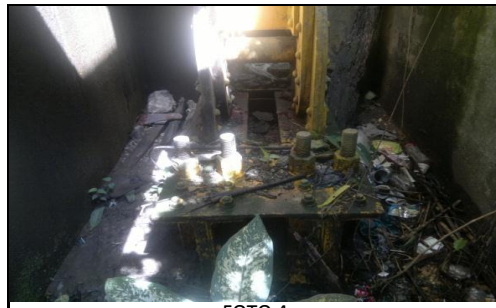
El puente cuenta con dispositivos de apoyo fijos y móviles en estribos y pilas. Se observa crecimiento de líquenes y musgo por la humedad que se infiltra por entre las juntas de dilatación entre las placas de concreto. Se recomienda remover el oxido en su totalidad, y realizar mantenimiento con pintura y engrase de los apoyos móviles para permitir que la estructura pueda funcionar como se contemplo en el diseño inicial. Se recomienda realizar limpieza de basuras en los apoyos del estribo E1 Y E2.

1	DAÑO PEQUEÑO PERO REPARACIÓN NO ES NECESARIA (EXCEPTO MANTENIMIENTO MENOR)
---	----------------------------------------------------------------------------

TIPO	DESCRIPCIÓN	UNIDAD	CANTIDAD	VALOR UNITARIO	VALOR PARCIAL
10	LIMPIEZA	UND	8,0	31.191	249.528
40	PINTURA DE ACERO	UND	8,0	41.047	328.376
TOTAL INTERVENCIÓN					577.904

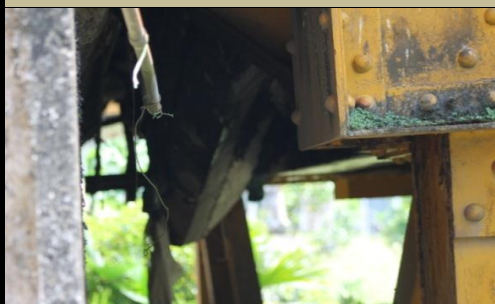
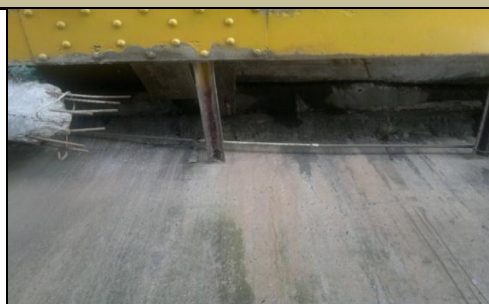
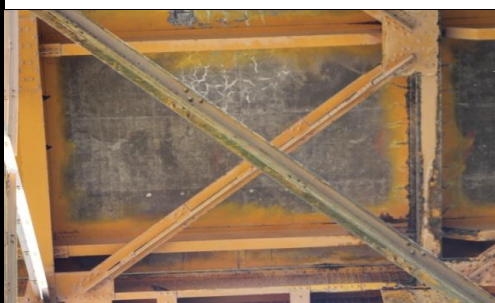
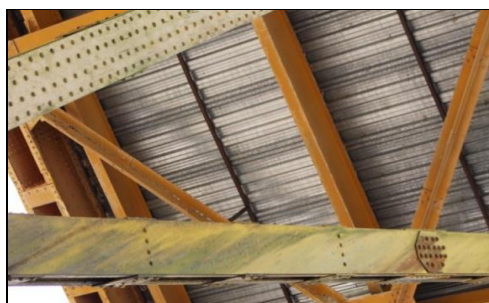
La losa, hacia el estribo E1, presenta pérdida de sección con un ancho aproximado de 25 cm en el ancho total del tablero, en la transición entre la losa de aproximación y la placa de rodadura de la estructura. Debe ser verificada mediante inspección especial, y luego proceder a instalar la junta de expansión en el Ac 1 de la estructura del puente. También se observan fisuras generalizadas que producen infiltración al interior de la estructura metálica, se requiere el sello de las fisuras. Para las estructuras metálicas es de vital importancia que los tubos de drenaje no derramen el agua lluvia sobre los elementos del puente, por lo que se recomienda la reparación de drenes en el recorrido longitudinal del puente.

4 DAÑO GRAVE, REPARACIÓN NECESARIA INMEDIATAMENTE

TIPO	DESCRIPCIÓN	UNIDAD	CANTIDAD	VALOR UNITARIO	VALOR PARCIAL
D	INYECCION DE GIRETAS CON EPOXY/RESINA	ML	500,0	542.739	271.369.500
A	REFUERZO (SOBRELOSA)	M2	3,0	662.592	1.987.776
E	REPARACION DE DRENES	UND	32	74.147	2.372.704
B	REPARACION DE CONCRETO	M2	3	394.663	1.183.989
TOTAL INTERVENCIÓN					276.913.969

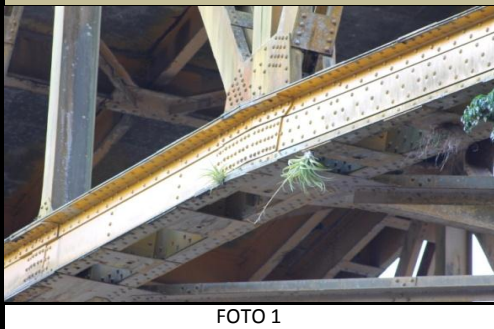
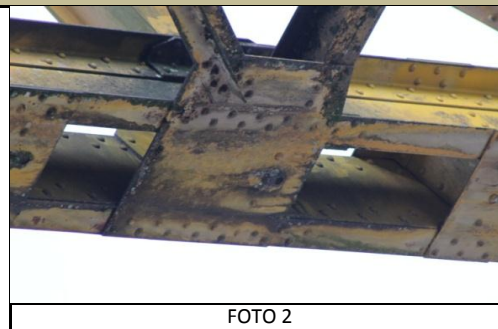
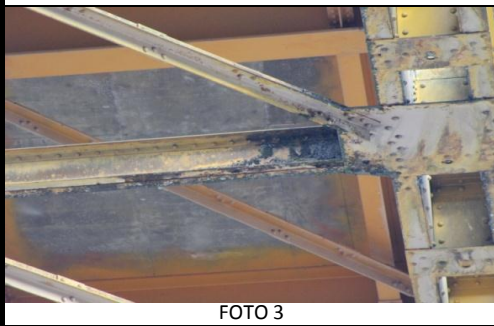
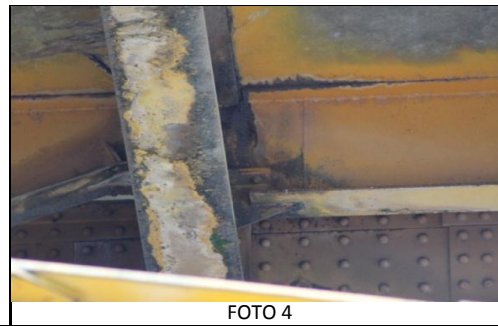
Inicio de corrosión en las vigas transversales ubicadas bajo las juntas de expansión. Se requiere pintura y mantenimiento rutinario. En la parte interior se observan indicios de oxidación de las vigas principales de la estructura longitudinal del puente, dicha patologíá está presente en menor proporción. Aún no se presenta pérdida de sección, ni escarcha a causa del oxido. Se recomienda retirar la capa de oxido, llevar a cabo limpieza de los perfiles y proteger con pintura de alta resistencia a la intemperie.

1	DAÑO PEQUEÑO PERO REPARACIÓN NO ES NECESARIA (EXCEPTO MANTENIMIENTO MENOR)
---	----------------------------------------------------------------------------

TIPO	DESCRIPCIÓN	UNIDAD	CANTIDAD	VALOR UNITARIO	VALOR PARCIAL
F	PINTURA DE ACERO	M2	730,0	245.890	179.499.700
TOTAL INTERVENCIÓN					179.499.700

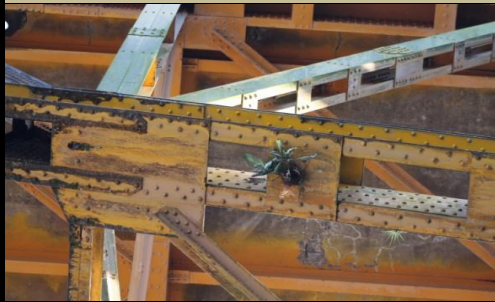
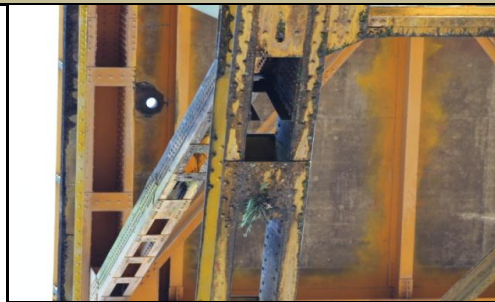
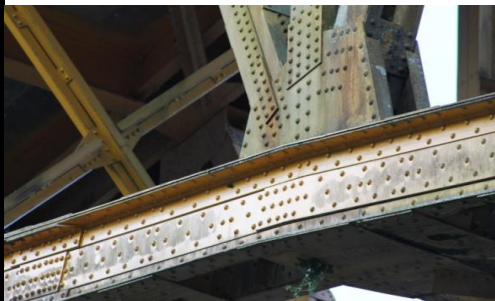
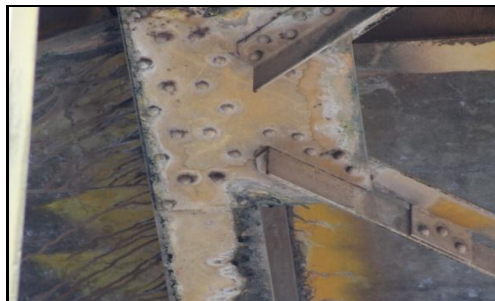
Los elementos de armadura se encuentran en buenas condiciones. No se observan elementos con pandeo ni otro tipo de falla. Se evidencia humedad sobre algunos elementos, corrosión en uniones, diagonales, platinas y elementos longitudinales de armadura sin pérdida de sección. Requiere retiro de óxido y mantenimiento de la pintura de recubrimiento (aplica para sección No 1 y sección No2).

3 DAÑO SIGNIFICATIVO, REPARACIÓN NECESARIA MUY PRONTO

TIPO	DESCRIPCIÓN	UNIDAD	CANTIDAD	VALOR UNITARIO	VALOR PARCIAL
C	PINTURA DE ACERO	M2	900	272.649	245.384.100
TOTAL INTERVENCIÓN					245.384.100

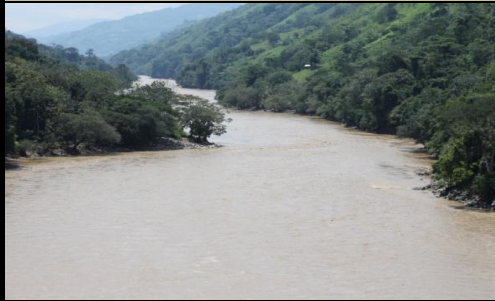
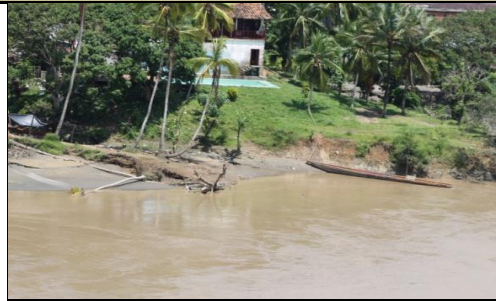
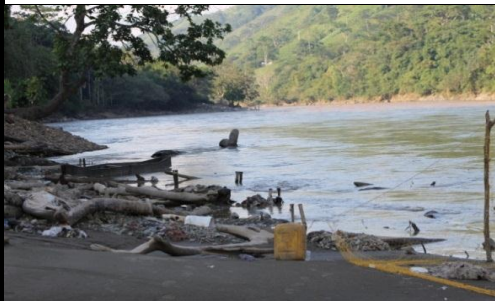
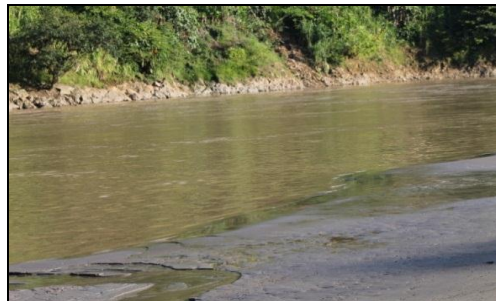
Al momento de la inspección, el cauce se encuentra a un nivel normal. En algunas zonas del río se presentan remolinos pequeños, aguas abajo de la construcción del puente. El río no muestra desvíos, cambios de rumbo, socavaciones ni irregularidades excesivas que requieran un estudio hidrológico.

0 SIN DAÑO O DAÑO INSIGNIFICANTE

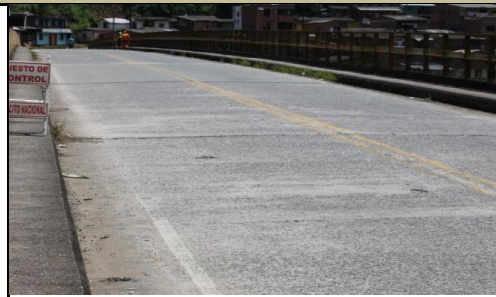
FOTO 2

Durante la inspección no se observó ninguna señal vertical. Como parte del mantenimiento rutinario del puente se deben instalar en los dos sentidos de circulación de los vehículos las siguientes señales: Velocidad y carga máxima permitidas, proximidad del puente sobre la vía, y placa de identificación del puente.

2 ALGÚN DAÑO, REPARACIÓN NECESARIA CUANDO SE PRESENTE LA OCASIÓN. EL COMPONENTE FUNCIONA COMO SE DISEÑÓ

TIPO	DESCRIPCIÓN	UNIDAD	CANTIDAD	VALOR UNITARIO	VALOR PARCIAL
92	COLOCACION SEÑAL	UND	6	158.691	952.146
TOTAL INTERVENCIÓN					952.146

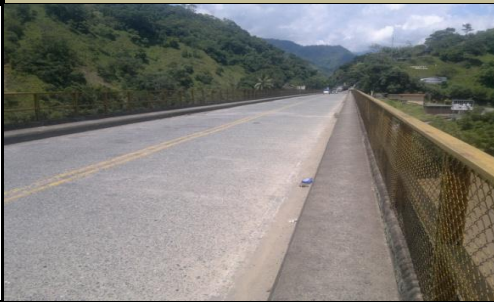
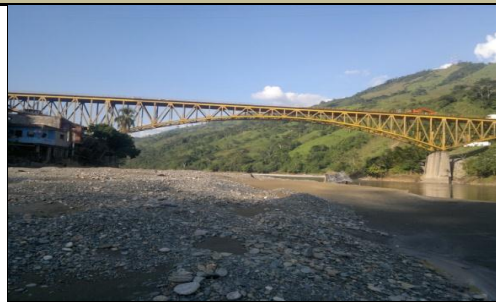
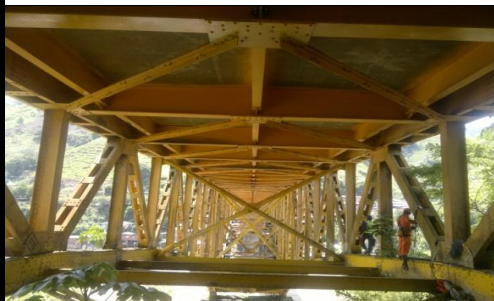
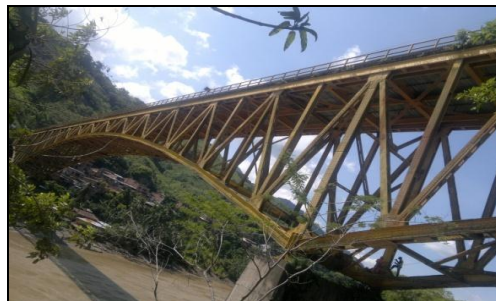
Requiere inspección especial para identificar la forma de reparar la placa en concreto fallada en Ac1. El estado actual del puente es bueno, se encuentra en condiciones para ser transitado. Pero se requieren reparaciones rutinarias. A la fecha de la inspección cumple con las condiciones de seguridad para ser transitado por tráfico liviano y tráfico pesado. La superficie requiere reparaciones, las barandas limpieza y pintura, los apoyos limpieza y engrase, se recomienda reubicar las personas que habitan alrededor de los estribos. En las dos secciones del puente se requiere retiro de óxido y pintura de los elementos de armadura que presentan oxidación primaria.

3 DAÑO SIGNIFICATIVO, REPARACIÓN NECESARIA MUY PRONTO

- Se recomienda realizar las reparaciones de la placa de concreto en el menor tiempo posible para disminuir la degradación e infiltraciones a la estructura inferior que soporta el tablero del puente. De igual forma hay que reducir las vibraciones que se producen en la superficie del puente para evitar que se transmitan a los elementos portantes que conforman la superestructura.
