**ESTUDIOS DE INSPECCION E INVENTARIO DE PUENTES  
DE LA RED NACIONAL DE CARRETERAS  
ZONA OCCIDENTE**

**INFORME PUENTE LA BATEA, 01-2511-003.00  
PR 82+999  
CARRETERA LOS LLANOS - TARAZÁ  
DEPARTAMENTO DE ANTIOQUIA**

**INFORME PUENTE LA BATEA  
01-2511-003.00  
REGIONAL 01 - ANTIOQUIA  
CARRETERA LOS LLANOS - TARAZÁ**

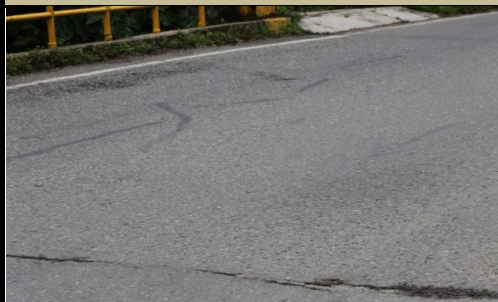
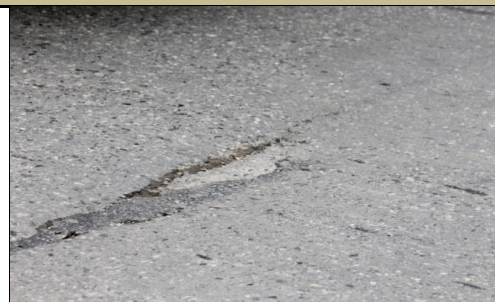
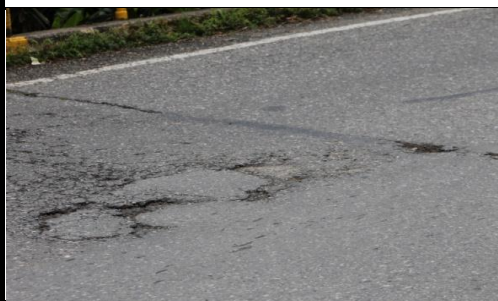
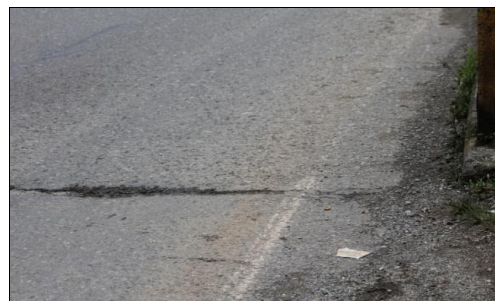
La superficie del puente es una carpeta asfáltica con un espesor aproximado de 7 cm. Se observan daños en la superficie de asfalto, especialmente sobre las losas de aproximación. Se observa descomposición y pérdida de la capa de rodadura en algunos sectores, de igual forma se encuentran fisuras en la superficie que requieren su reparación. Se evidencian mantenimientos anteriores de sello de fisuras y reparación de carpeta. Se recomienda realizar la reparación de la carpeta, el sello de fisuras y la demarcación en la longitud total de la superficie del puente.

3 DAÑO SIGNIFICATIVO, REPARACIÓN NECESARIA MUY PRONTO

TIPO	DESCRIPCIÓN	UNIDAD	CANTIDAD	VALOR UNITARIO	VALOR PARCIAL
D	REPARACIÓN DE PAVIMENTO DE ASFALTO	M2	8	66.450	531.600
23	SELLO DE FISURAS	M2	30	74.198	2.225.940
27	REPARACION DE DEMARCACION	ML	45	20.716	932.220
<b>TOTAL INTERVENCIÓN</b>					<b>3.689.760</b>

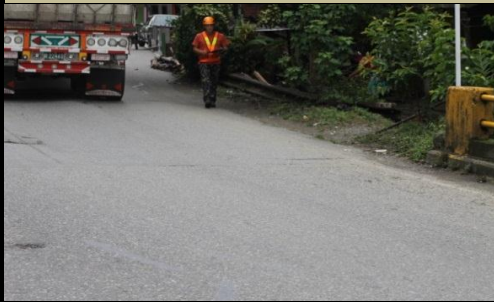
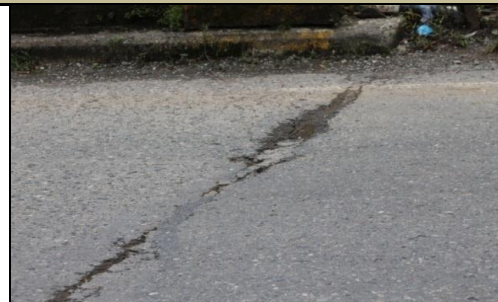
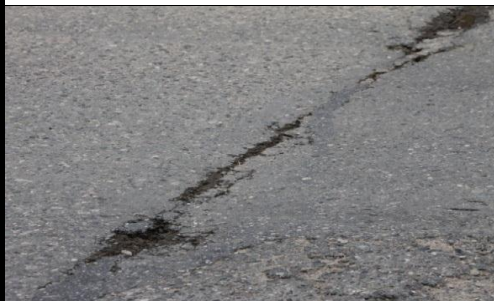
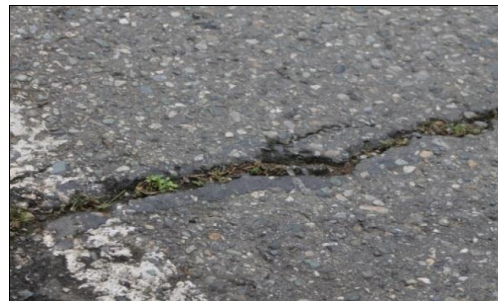
No se observa dispositivo de junta de expansión, si esta existe se encuentra debajo de la carpeta asfáltica. Se observa asfalto fisurado que muestran discontinuidad en las transiciones entre placa de aproximación y placa de la estructura del puente, además se presentan algunas filtraciones hacia los apoyos. Se recomienda realizar la reparación de la carpeta asfáltica y la reposición de sello en la dilatación de la estructura.

1	DAÑO PEQUEÑO PERO REPARACIÓN NO ES NECESARIA (EXCEPTO MANTENIMIENTO MENOR)
---	----------------------------------------------------------------------------

TIPO	DESCRIPCIÓN	UNIDAD	CANTIDAD	VALOR UNITARIO	VALOR PARCIAL
26	REPARACION MATERIAL SELLADOR	ML	14	35.182	492.548
<b>TOTAL INTERVENCIÓN</b>					<b>492.548</b>

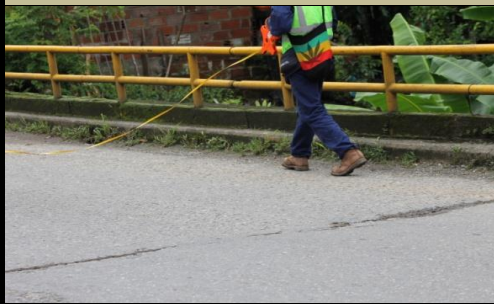
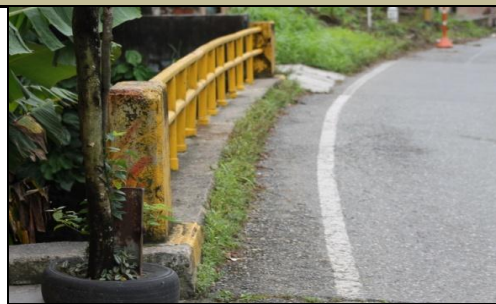
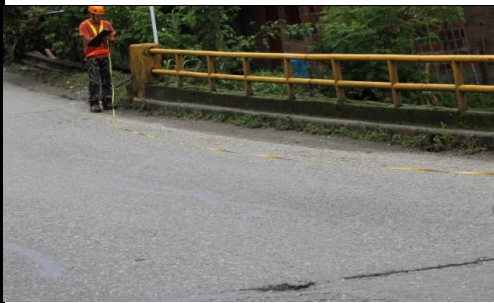
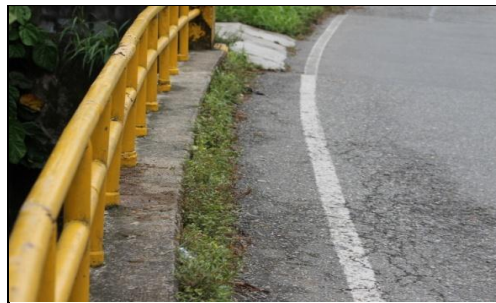
No se evidencia la existencia de andenes en el recorrido del puente. Existen bordillos en los costados laterales con cierto grado de desgaste sin pérdida de sección. No hay recubrimiento con pintura reflectiva que permita la visibilidad en la noche. Se requiere limpieza y pintura de bordillo.

1	DAÑO PEQUEÑO PERO REPARACIÓN NO ES NECESARIA (EXCEPTO MANTENIMIENTO MENOR)
---	----------------------------------------------------------------------------

TIPO	DESCRIPCIÓN	UNIDAD	CANTIDAD	VALOR UNITARIO	VALOR PARCIAL
10	LIMPIEZA	ML	32	2.294	73.408
34	PINTURA DE CONCRETO	ML	32	15.455	494.560
<b>TOTAL INTERVENCIÓN</b>					<b>567.968</b>

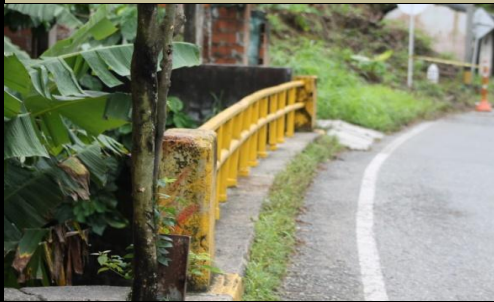
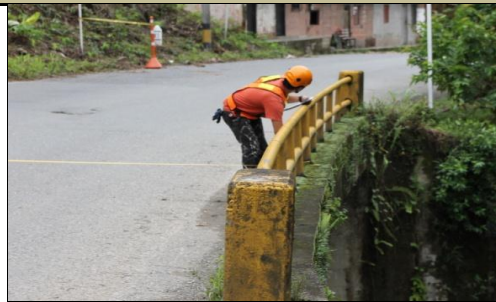
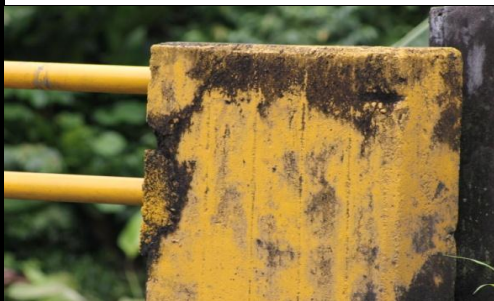
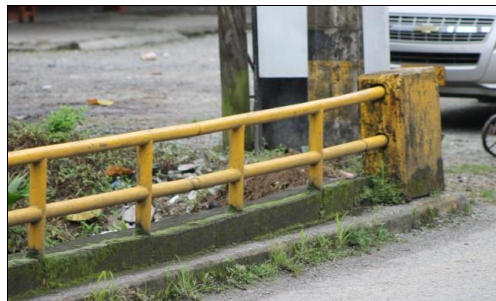
Los elementos metálicos se encuentran en buen estado, solo requieren mantenimiento rutinario. Los soportes laterales de concreto si requieren de algunas reparaciones, ya que presentan grietas y desprendimientos.

2	ALGÚN DAÑO, REPARACIÓN NECESARIA CUANDO SE PRESENTE LA OCASIÓN. EL COMPONENTE FUNCIONA COMO SE DISEÑÓ
---	-------------------------------------------------------------------------------------------------------

TIPO	DESCRIPCIÓN	UNIDAD	CANTIDAD	VALOR UNITARIO	VALOR PARCIAL
30	REPARACION DE CONCRETO	ML	4	293.813	1.175.252
<b>TOTAL INTERVENCIÓN</b>					<b>1.175.252</b>

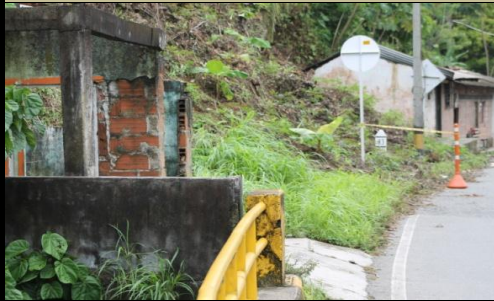
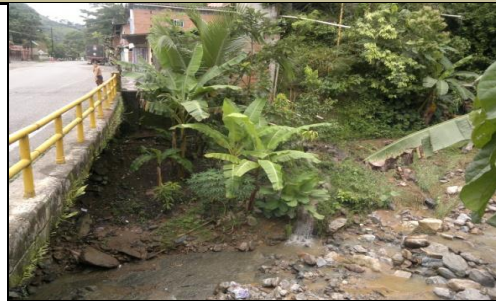
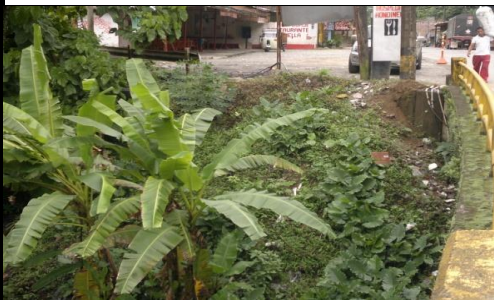
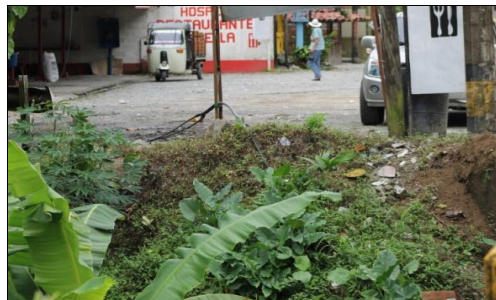
Se observa abundante vegetación en los taludes y conos en ES1 y ES2. El terreno en la zona se observa estable hay evidencia de suelo consolidado, no se observa asentamientos, fallas en el suelo que compromete este componente. Se observan construcciones aledañas al estribo E1 AL1, E2 AL3 y E2 AL4, se requiere limpieza.

1	DAÑO PEQUEÑO PERO REPARACIÓN NO ES NECESARIA (EXCEPTO MANTENIMIENTO MENOR)
---	----------------------------------------------------------------------------

TIPO	DESCRIPCIÓN	UNIDAD	CANTIDAD	VALOR UNITARIO	VALOR PARCIAL
10	LIMPIEZA	M2	40	2.686	107.440
<b>TOTAL INTERVENCIÓN</b>					<b>107.440</b>

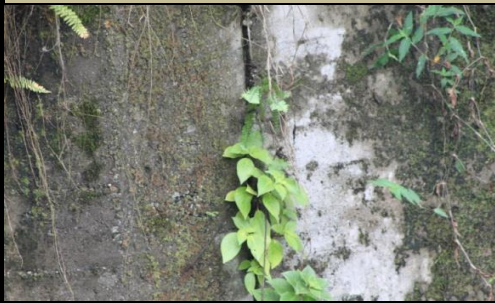
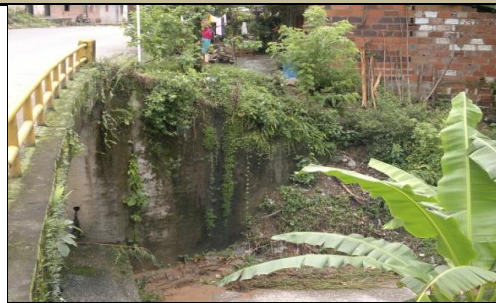
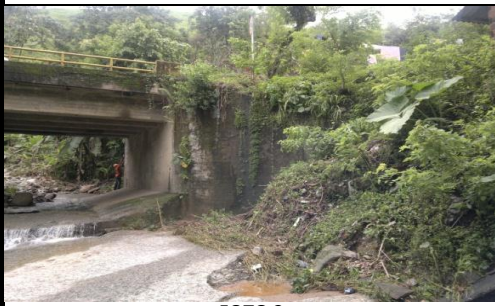
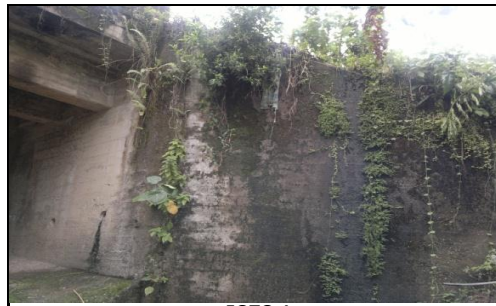
El puente presenta aletas en concreto, estas se encuentran separadas del estribo. Se observa grieta de 1.5 cm entre la aleta y el estribo ES2. Presenta saturación de líquenes y crecimiento de vegetación; sin embargo no se presentan daños significativos que afecten la estabilidad del elemento en cuestión. El estado aparente del concreto es bueno, no presenta fallas que amenacen la estabilidad del componente.

3 DAÑO SIGNIFICATIVO, REPARACIÓN NECESARIA MUY PRONTO

TIPO	DESCRIPCIÓN	UNIDAD	CANTIDAD	VALOR UNITARIO	VALOR PARCIAL
10	LIMPIEZA	M2	30	10.755	322.650
Z	RELLENO DE FISURAS CON RESINA EPOXICA	ML	2	207.140	414.280
<b>TOTAL INTERVENCIÓN</b>					<b>736.930</b>

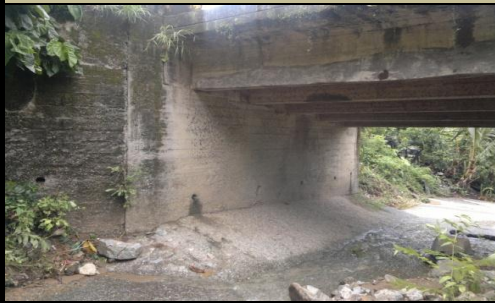
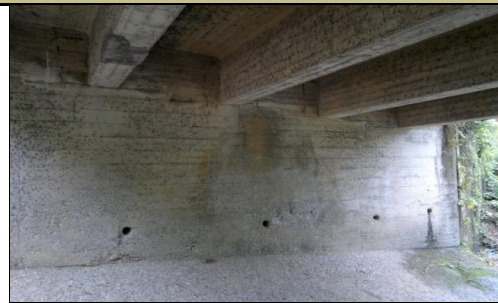
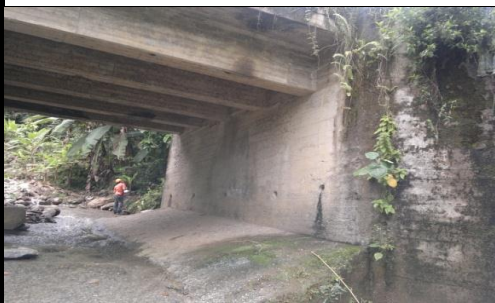
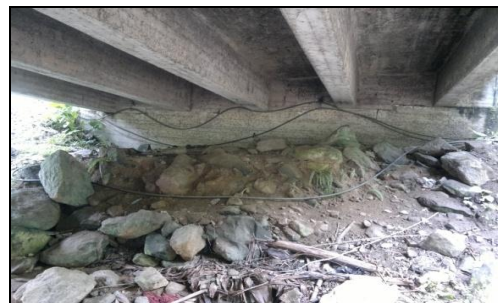
Se observa crecimiento de líquenes en algunos sectores. No se observan grietas ni fisuras producto de asentamientos diferenciales o desplazamientos, el estado del concreto es aparentemente bueno. Se observan juntas frías del momento de su construcción.

1 DAÑO PEQUEÑO PERO REPARACIÓN NO ES NECESARIA (EXCEPTO MANTENIMIENTO MENOR)

TIPO	DESCRIPCIÓN	UNIDAD	CANTIDAD	VALOR UNITARIO	VALOR PARCIAL
10	LIMPIEZA	M2	30	11.699	350.970
<b>TOTAL INTERVENCIÓN</b>					<b>350.970</b>

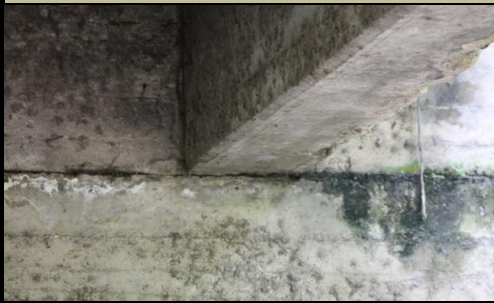
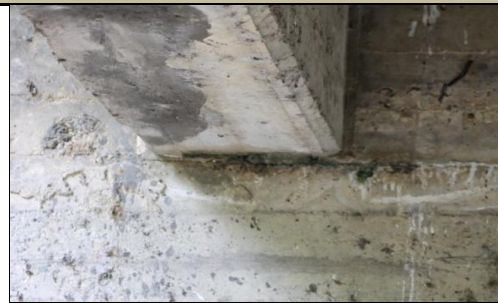
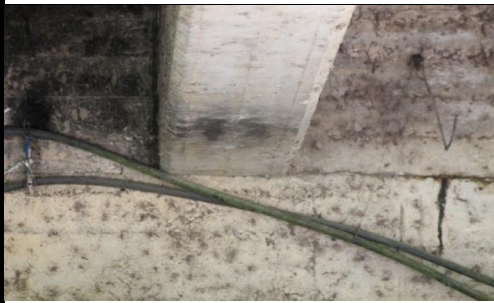
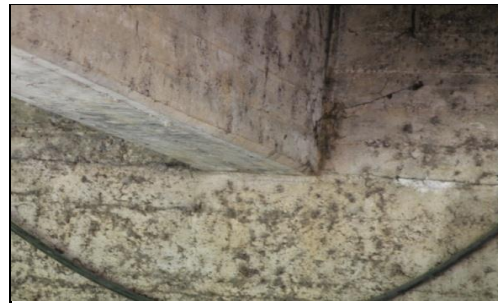
Apoyos en buen estado. No se evidencian desprendimientos ni aplastamiento del concreto. Se observa alguna infiltración menor en los apoyos de las vigas laterales, producida por aguas lluvias.

1 DAÑO PEQUEÑO PERO REPARACIÓN NO ES NECESARIA (EXCEPTO MANTENIMIENTO MENOR)

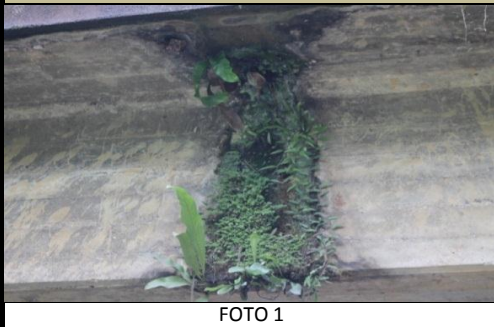
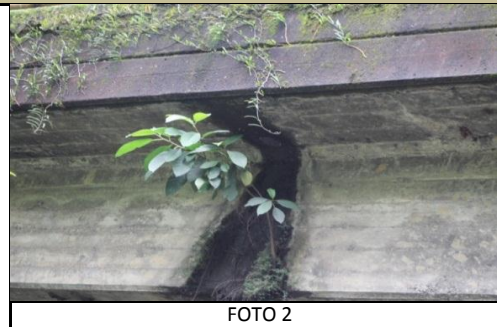
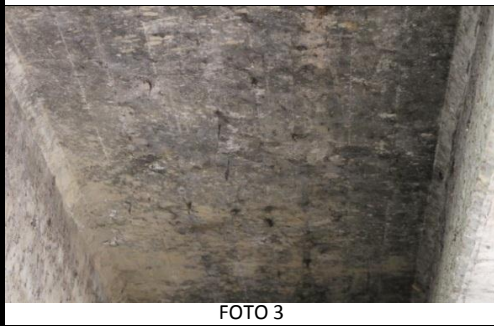
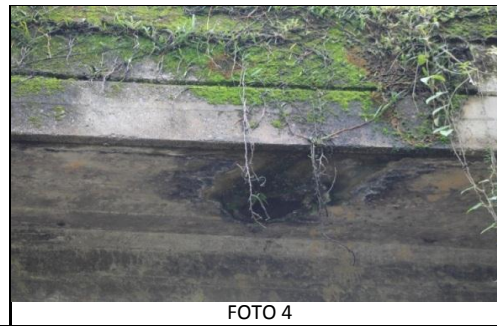
El puente presenta una losa en concreto, soportada por vigas en concreto. Se observa humedad en los voladizos lateral es de lados. Es necesario que sean prolongados los drenes de la misma, para evitar el progreso de dichas humedades. Requiere limpieza de algas y vegetación. La losa no presenta grietas ni fisuras que indiquen fallas que pudieran poner en riesgo el funcionamiento normal del componente.

3 DAÑO SIGNIFICATIVO, REPARACIÓN NECESARIA MUY PRONTO

TIPO	DESCRIPCIÓN	UNIDAD	CANTIDAD	VALOR UNITARIO	VALOR PARCIAL
10	LIMPIEZA	M2	30,0	32.198	965.940
E	REPARACION DE DRENES	UND	6,0	74.147	444.882
<b>TOTAL INTERVENCIÓN</b>					<b>1.410.822</b>

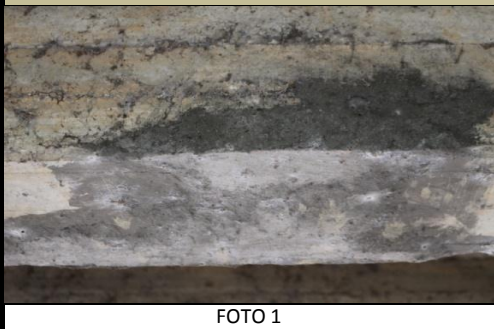
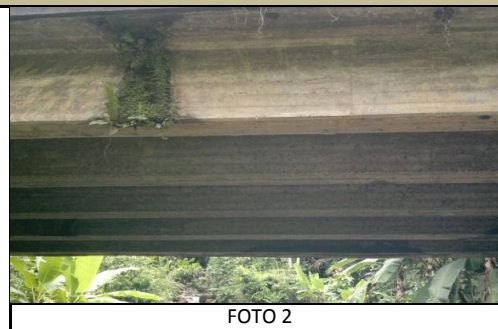
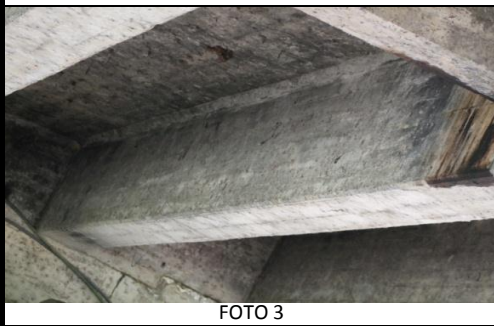
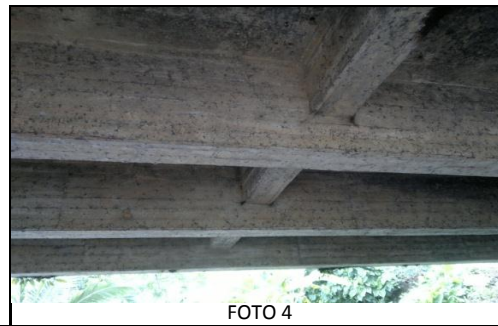
El puente tiene vigas rectangulares que presentan hormigueros y discontinuidades causadas por la formaletas. Se observan fisuras de 0.2 mm en VL2 y VL4, las cuales requieren inyección y monitoreo constante.

3 DAÑO SIGNIFICATIVO, REPARACIÓN NECESARIA MUY PRONTO

TIPO	DESCRIPCIÓN	UNIDAD	CANTIDAD	VALOR UNITARIO	VALOR PARCIAL
D	INYECCION DE GRIETAS	ML	2,0	537.554	1.075.108
<b>TOTAL INTERVENCIÓN</b>					<b>1.075.108</b>

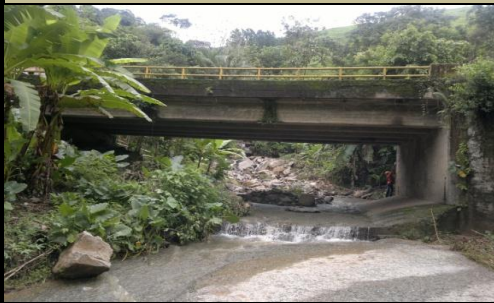
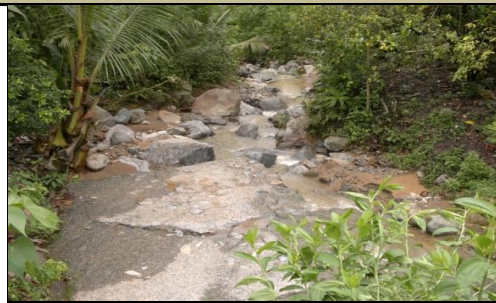
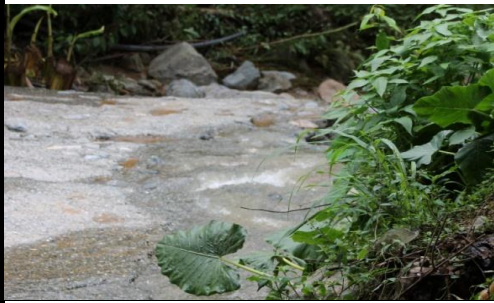
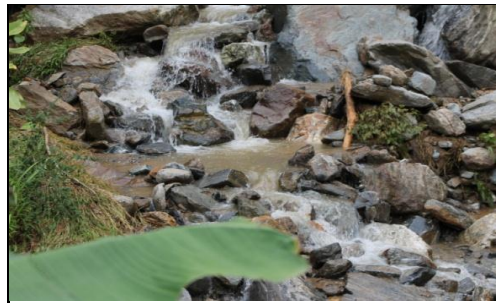
Al momento de la inspección el cauce se encuentra con volúmenes bajos. Se presenta acumulación de material rocoso, pero no hay evidencia de amenaza a la estructura del puente.

0 SIN DAÑO O DAÑO INSIGNIFICANTE

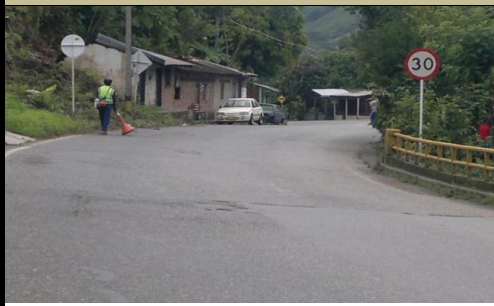
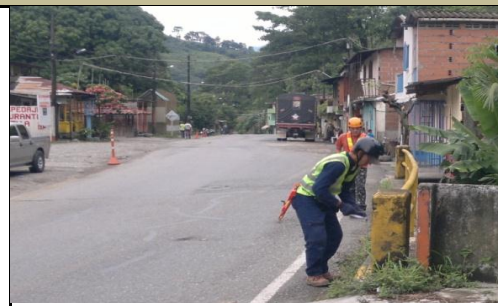
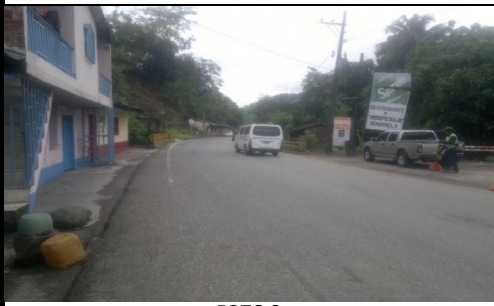
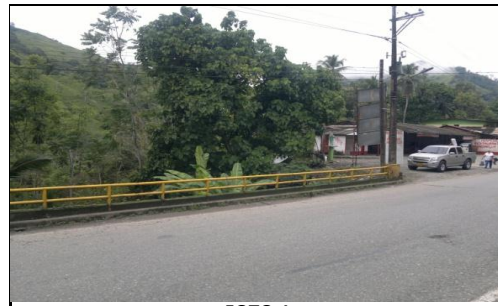
En el momento de la inspección no se observa señalización preventiva de puente ni informativa de capacidad de carga. Es de vital importancia el uso de la señalización en la vía y aun mas cuando el puente esta construido en una curva. Estos componentes deben ser instalados con el fin especifico de que el conductor tenga precaución al entrar en la curva. Se recomienda la instalación las señales en cada sentido, al ingreso y a la salida del puente. Solo se observa señalización reglamentaria de límite de velocidad.

2 ALGÚN DAÑO, REPARACIÓN NECESARIA CUANDO SE PRESENTE LA OCASIÓN. EL COMPONENTE FUNCIONA COMO SE DISEÑÓ

TIPO	DESCRIPCIÓN	UNIDAD	CANTIDAD	VALOR UNITARIO	VALOR PARCIAL
92	COLOCACION SEÑAL	UND	4	158.691	634.764
<b>TOTAL INTERVENCIÓN</b>					<b>634.764</b>

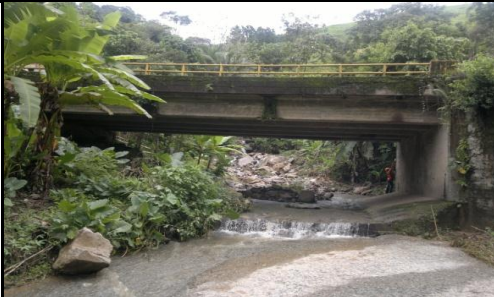
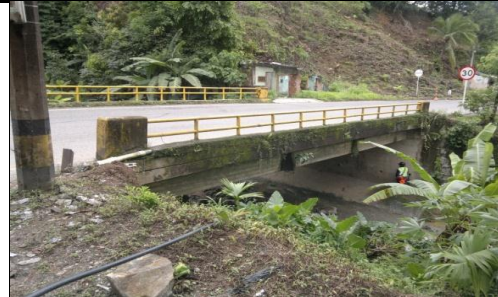
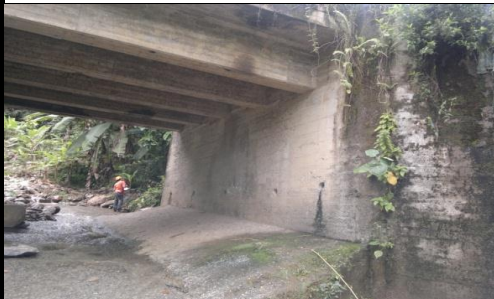
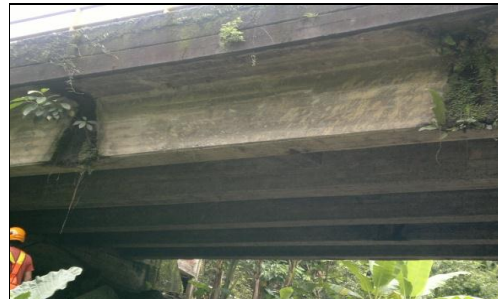
El puente en su estructura general se encuentra en aceptables condiciones para el tránsito de vehículos livianos y pesados, los componentes estructurales portantes como son estribos, vigas, losa y aletas presentan buen desempeño estructural, a excepción de la VL2 y VL4 que presenta fisuras de 0.2 mm y requieren inyección e inspección permanente.

1	DAÑO PEQUEÑO PERO REPARACIÓN NO ES NECESARIA (EXCEPTO MANTENIMIENTO MENOR)
---	----------------------------------------------------------------------------
