**ESTUDIOS DE INSPECCION E INVENTARIO DE PUENTES
DE LA RED NACIONAL DE CARRETERAS
ZONA OCCIDENTE**

INFORME PUENTE CACHIREME, 01-2511-004.00

PR 84+031

**CARRETERA LOS LLANOS - TARAZÁ
DEPARTAMENTO DE ANTIOQUIA**

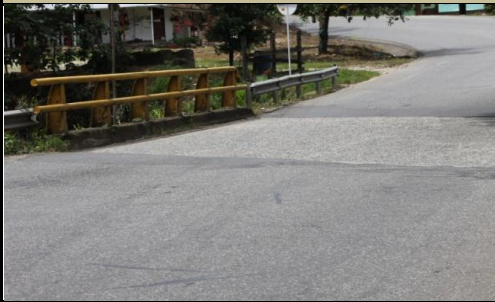
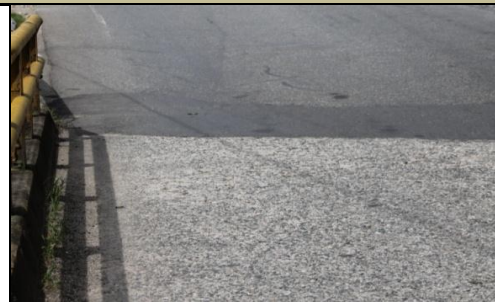
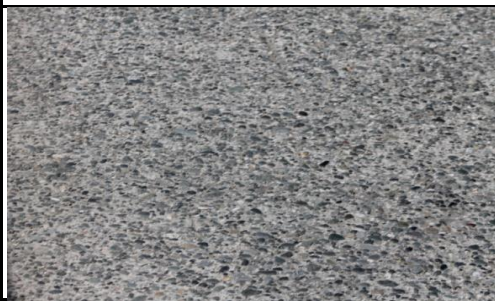
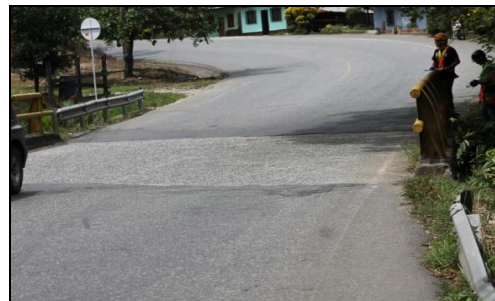
La superficie del puente, al momento de la inspección, se encuentra en óptimas condiciones de operación. Se evidencia desgaste normal en la capa de rodadura, sin grietas, fisuras, desprendimientos ni pérdida de sección en la superficie de concreto. El componente presenta un buen comportamiento.

0 SIN DAÑO O DAÑO INSIGNIFICANTE

TIPO	DESCRIPCIÓN	UNIDAD	CANTIDAD	VALOR UNITARIO	VALOR PARCIAL
27	REPARACION DE DEMARCACION	ML	44	20.716	911.504
TOTAL INTERVENCIÓN					911.504

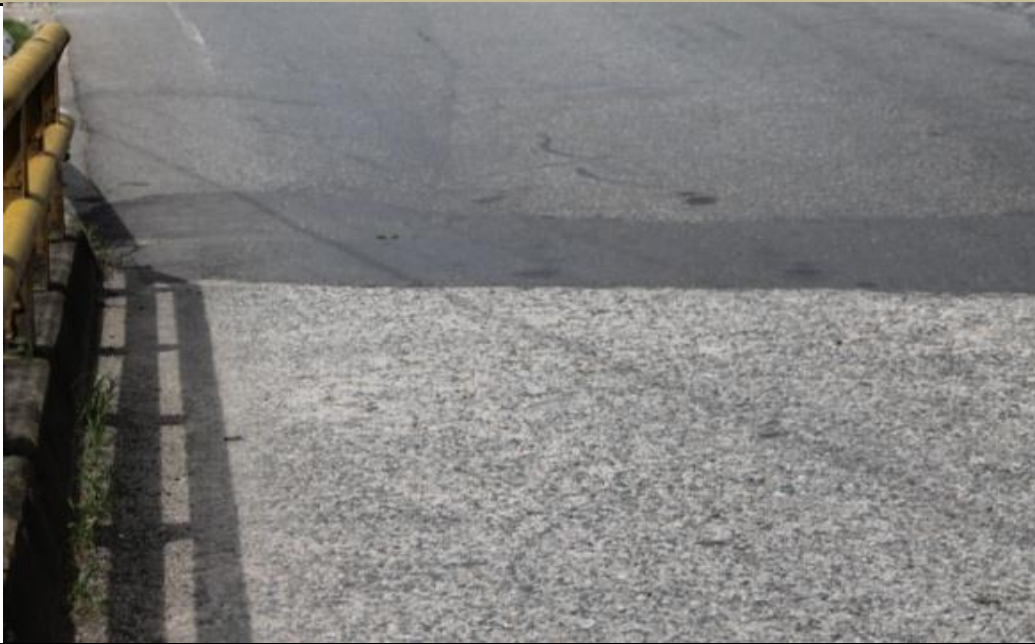
FOTO 1

No se observa dispositivo de junta de expansión, si esta existe se encuentra debajo de la carpeta asfáltica. No hay presencia de humedad en la parte inferior, por lo que se puede deducir que funciona adecuadamente.

0 SIN DAÑO O DAÑO INSIGNIFICANTE

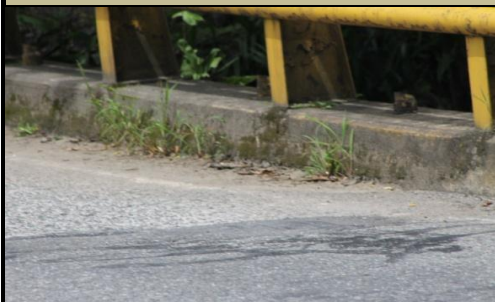
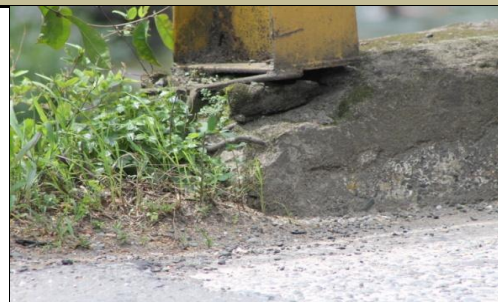
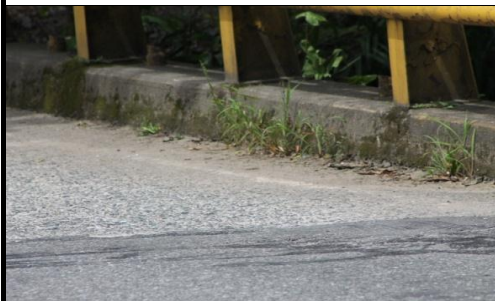
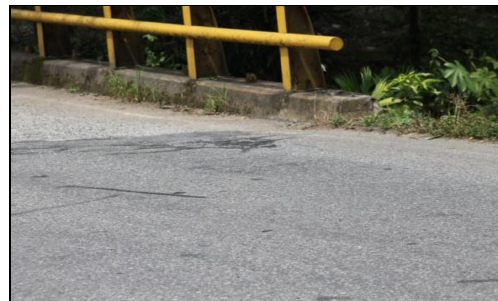
No hay andenes en el recorrido del puente, solo existen bordillos en los costados laterales, acompañando las barandas. Se evidencia pérdida de sección en los bordillos, que requieren reparación menor de concreto. Se requiere pintura de la superficie del concreto.

1 DAÑO PEQUEÑO PERO REPARACIÓN NO ES NECESARIA (EXCEPTO MANTENIMIENTO MENOR)

TIPO	DESCRIPCIÓN	UNIDAD	CANTIDAD	VALOR UNITARIO	VALOR PARCIAL
10	LIMPIEZA	M2	24	10.510	252.240
30	REPARACION DE CONCRETO	M2	1	212.682	212.682
TOTAL INTERVENCIÓN					464.922

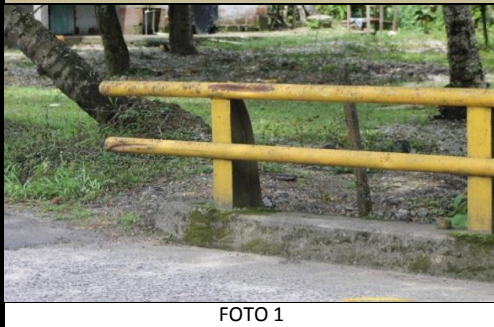
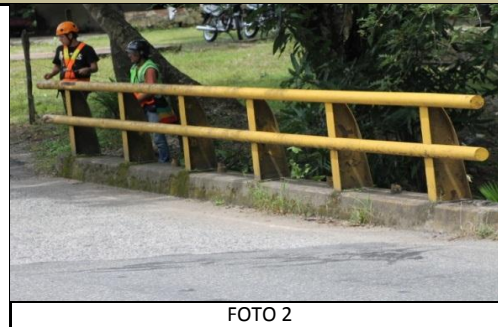
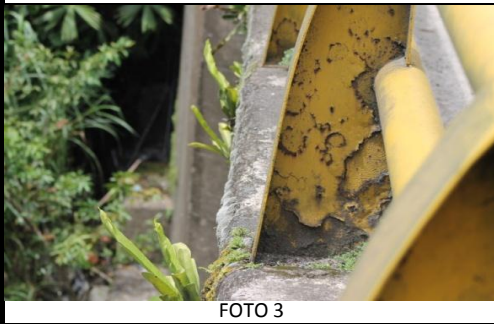
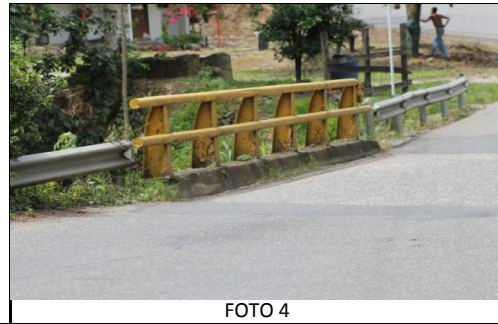
Se observa desgaste en la pintura de recubrimiento. Requiere reparación menor de tubo doblado, el resto de la baranda se encuentra en buenas condiciones. Se recomienda limpieza y pintura.

1	DAÑO PEQUEÑO PERO REPARACIÓN NO ES NECESARIA (EXCEPTO MANTENIMIENTO MENOR)
---	--

TIPO	DESCRIPCIÓN	UNIDAD	CANTIDAD	VALOR UNITARIO	VALOR PARCIAL
25	RECONSTRUCCION DE BARANDA	ML	1	251.098	125.549
40	PINTURA DE ACERO	ML	24	25.784	618.816
TOTAL INTERVENCIÓN					744.365

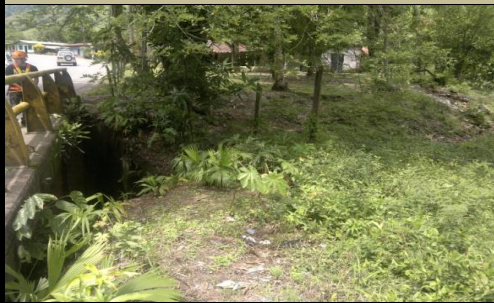
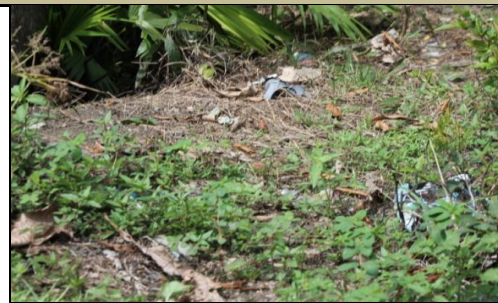
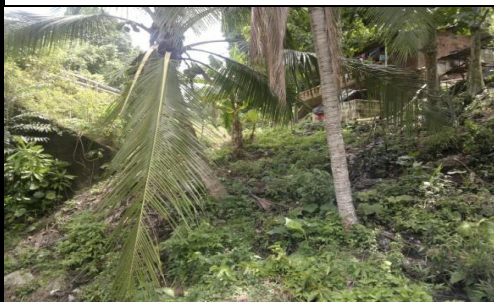
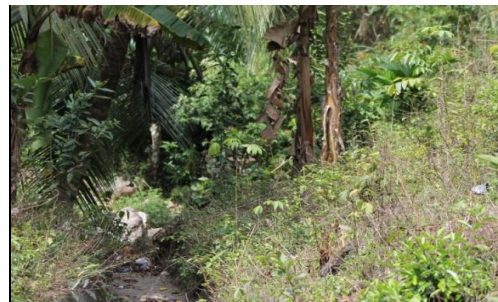
Se observan taludes consolidados en material rocoso y mediana vegetación. No hay evidencia de fallas en el suelo adyacente, ni indicios de escorrentías que deterioren o pongan en riesgo este componente. En el costado lateral derecho existe estructura paralela de puente antiguo.

0 SIN DAÑO O DAÑO INSIGNIFICANTE

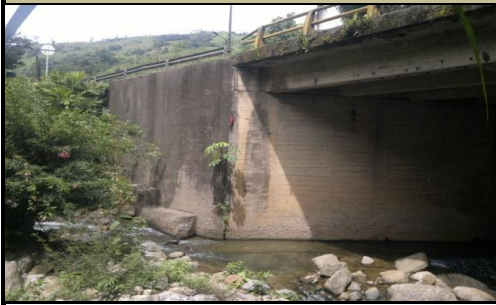
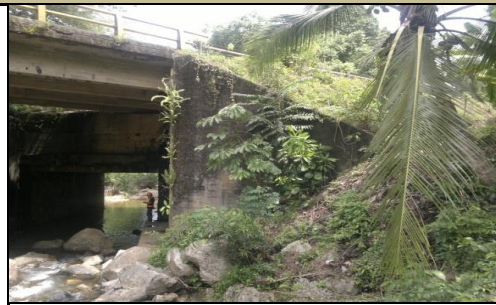
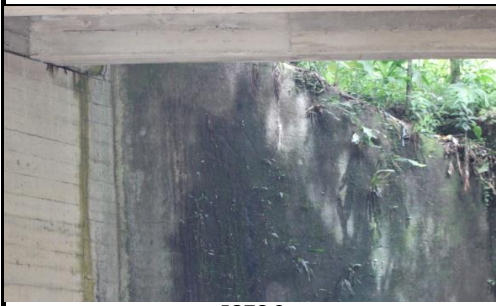
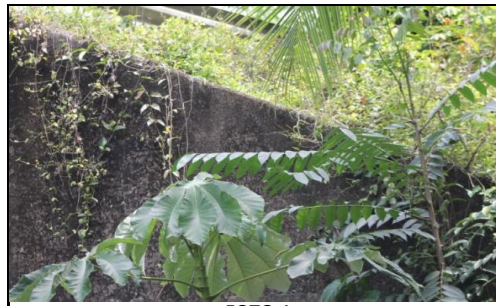
El puente presenta aletas en concreto separadas del estribo. Según inspección visual, el concreto parece estar en buen estado. No se presentan fallas ni desplazamientos. Se recomienda realizar limpieza de líquenes presentes en la superficie.

1 DAÑO PEQUEÑO PERO REPARACIÓN NO ES NECESARIA (EXCEPTO MANTENIMIENTO MENOR)

TIPO	DESCRIPCIÓN	UNIDAD	CANTIDAD	VALOR UNITARIO	VALOR PARCIAL
10	LIMPIEZA	M2	102	2.686	272.898
TOTAL INTERVENCIÓN					272.898

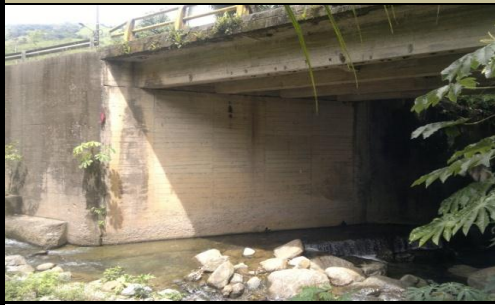
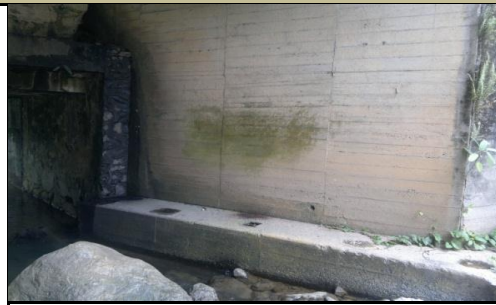
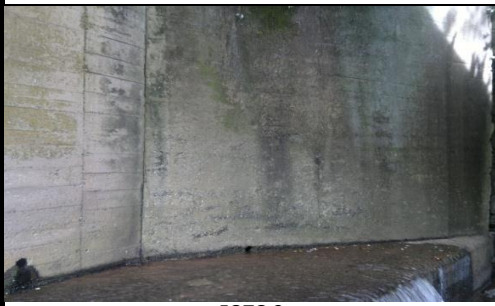
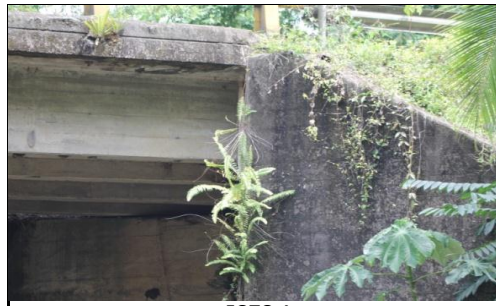
Se observan líquenes en algunos sectores. Se observa fisura de 0.2mm en la altura total de la AL4 ES2 sentido Medellín - Taraza, se requiere reparación del componente. En el otro estribo no se observan fallas ni desplazamientos. Se recomienda realizar limpieza de líquenes presentes en la superficie.

3 DAÑO SIGNIFICATIVO, REPARACIÓN NECESARIA MUY PRONTO

TIPO	DESCRIPCIÓN	UNIDAD	CANTIDAD	VALOR UNITARIO	VALOR PARCIAL
Z	RELLENO DE FISURAS CON RESINA EPOXICA	ML	8,0	231.055	1.848.440
TOTAL INTERVENCIÓN					1.848.440

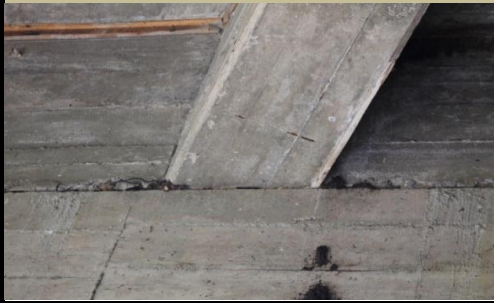
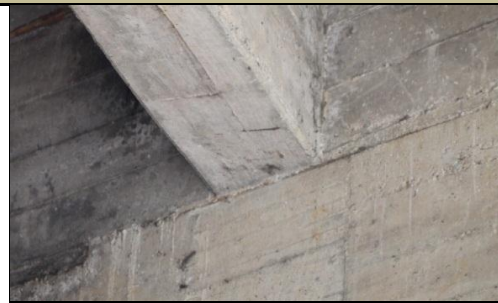
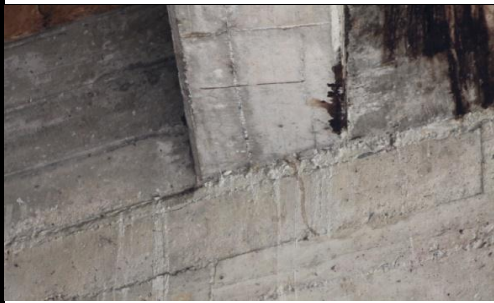
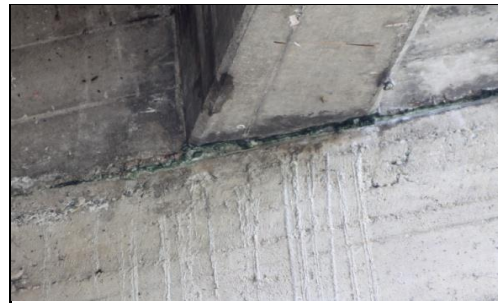
No se observan grietas o fisuras en el área de influencia de este componente. El estado actual de este componente es bueno.

0 SIN DAÑO O DAÑO INSIGNIFICANTE

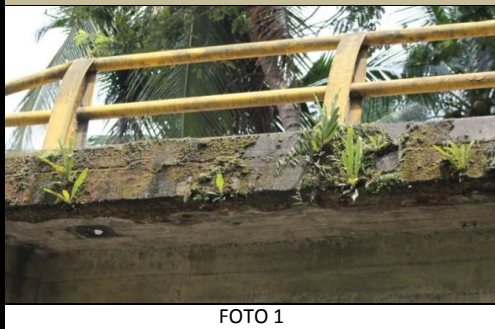
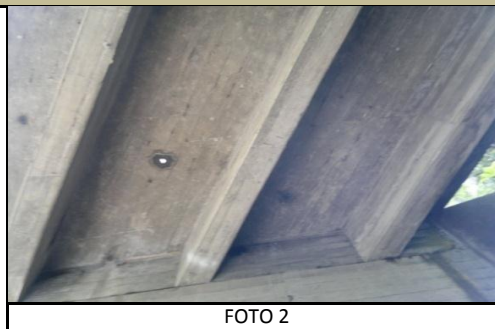
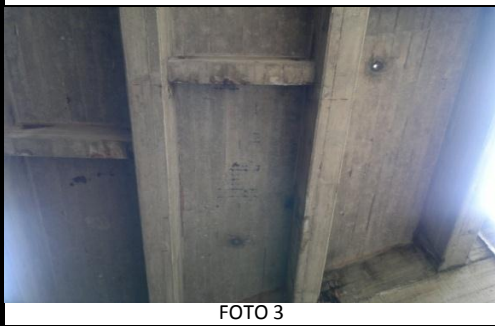
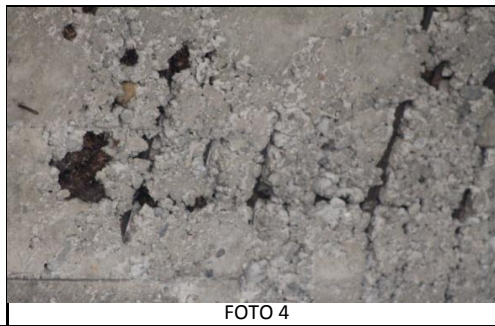
La losa se observa en óptimas condiciones. Solo se observan irregularidades constructivas causadas por la formaleta, las cuales ocasionan exposición del acero de refuerzo en algunas zonas, que deben ser reparadas. La placa funciona como se diseño y se encuentra en óptimas condiciones de operatividad, no hay indicios de fallas ni grietas.

1 DAÑO PEQUEÑO PERO REPARACIÓN NO ES NECESARIA (EXCEPTO MANTENIMIENTO MENOR)

TIPO	DESCRIPCIÓN	UNIDAD	CANTIDAD	VALOR UNITARIO	VALOR PARCIAL
31	TRATAMIENTO SUPERFICIAL DE CONCRETO	M2	1,0	182.847	182.847
TOTAL INTERVENCIÓN					182.847

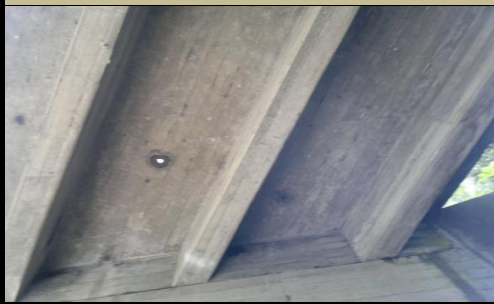
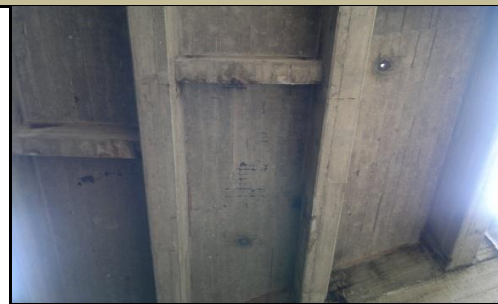
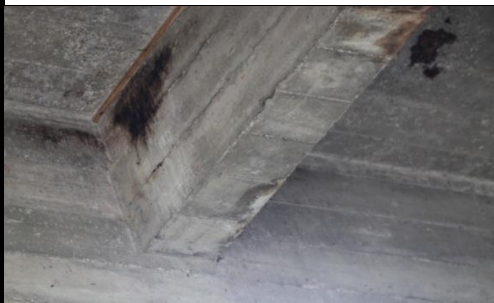
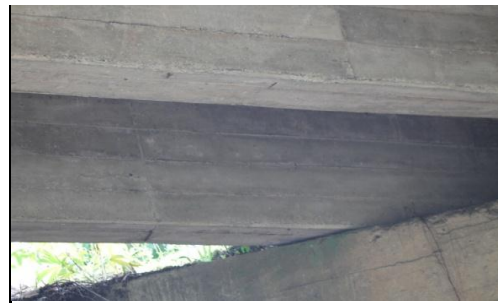
Durante la inspección que se le realizó a este componente, no se encontraron fisuras, deflexiones excesivas ni fallas por cortante o momento en las vigas longitudinales. Sin embargo se observa acero expuesto en pequeña proporción. En conclusión el estado actual de este componente a la fecha de la inspección es bueno, sin embargo se recomienda realizar los mantenimientos rutinarios a que hubiere lugar. Se requiere mantenimiento menor de concreto en viga 1,2,3,4.

1	DAÑO PEQUEÑO PERO REPARACIÓN NO ES NECESARIA (EXCEPTO MANTENIMIENTO MENOR)
---	--

TIPO	DESCRIPCIÓN	UNIDAD	CANTIDAD	VALOR UNITARIO	VALOR PARCIAL
30	REPARACION DE CONCRETO	ML	2,0	338.623	677.246
TOTAL INTERVENCIÓN					677.246

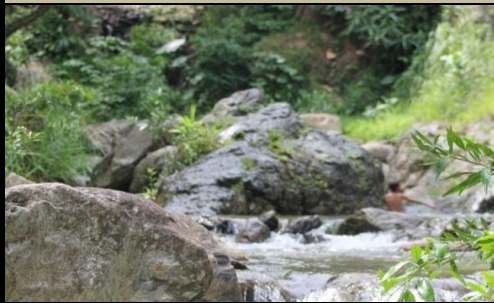
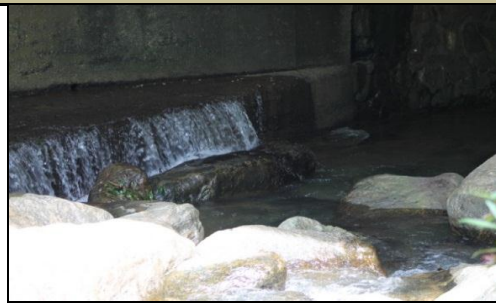
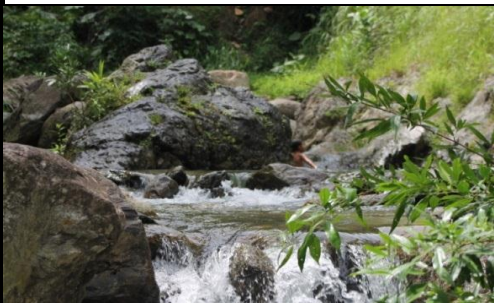
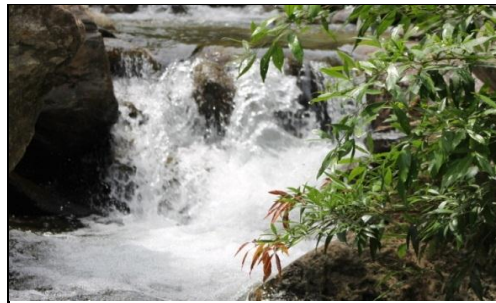
Al momento de la inspección el cauce se encuentra con volúmenes normales. No hay evidencia de amenaza a la estructura del puente, tampoco se observa socavación en los extremos que hacen contacto con el cauce. La corriente de agua avanza a baja velocidad.

0 SIN DAÑO O DAÑO INSIGNIFICANTE

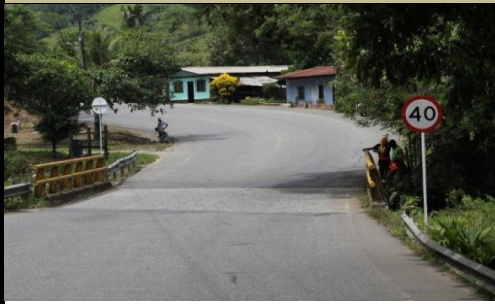
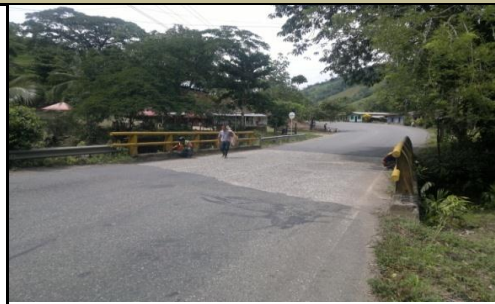
No existe ninguna tipo de señal vertical preventiva ni informativa, se recomienda la instalación de señales verticales preventiva de aproximación a puente y una señal informativa del nombre del puente, dichas señales deberán ser puestas en ambos sentidos de la vía.

2 ALGÚN DAÑO, REPARACIÓN NECESARIA CUANDO SE PRESENTE LA OCASIÓN. EL COMPONENTE FUNCIONA COMO SE DISEÑÓ

TIPO	DESCRIPCIÓN	UNIDAD	CANTIDAD	VALOR UNITARIO	VALOR PARCIAL
92	COLOCACION SEÑAL	UND	4	158.691	634.764
TOTAL INTERVENCIÓN					634.764

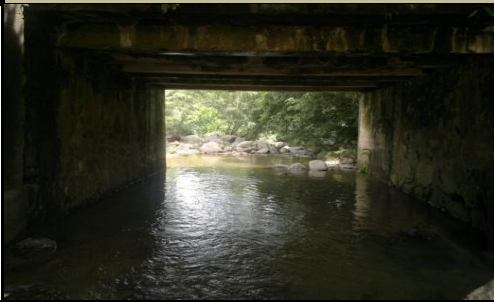
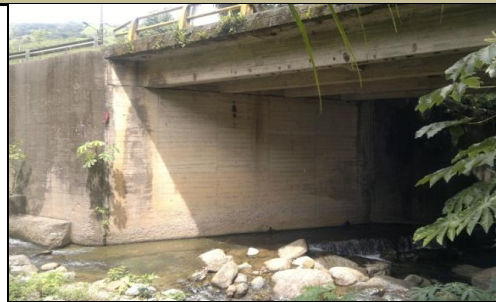
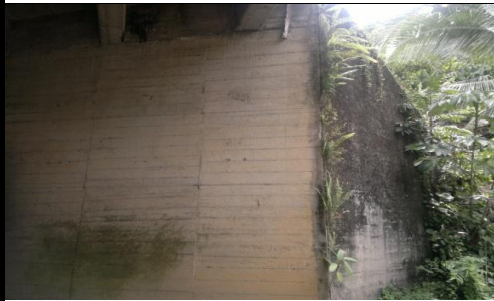
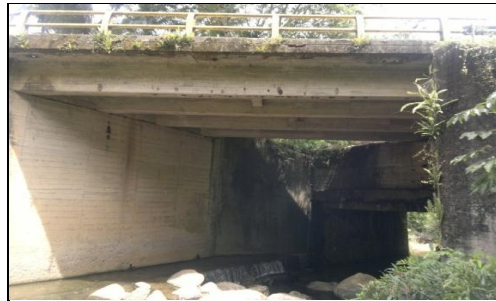
La estructura y los componentes se encuentran en condiciones aceptables, cumplen con los propósitos de diseño. El puente en su componente general se ha calificado como 1 sin daño o daño insignificante, pero se recomienda realizar las reparaciones propuestas en este informe. Se requiere el mantenimiento rutinario de las barandas, demarcación de la superficie, reparación menor de concreto en vigas y placa. No se evidencian daños, grietas, fisuras que comprometan la estabilidad de los elementos de soporte.

1	DAÑO PEQUEÑO PERO REPARACIÓN NO ES NECESARIA (EXCEPTO MANTENIMIENTO MENOR)
---	--
