**ESTUDIOS DE INSPECCION E INVENTARIO DE PUENTES
DE LA RED NACIONAL DE CARRETERAS
ZONA OCCIDENTE**

**INFORME PUENTE EL TIGRE, 01-2511-005.00
PR 85+0022
CARRETERA LOS LLANOS - TARAZÁ
DEPARTAMENTO DE ANTIOQUIA**

**INFORME PUENTE EL TIGRE
01-2511-005.00
REGIONAL 01 - ANTIOQUIA
CARRETERA LOS LLANOS - TARAZÁ**

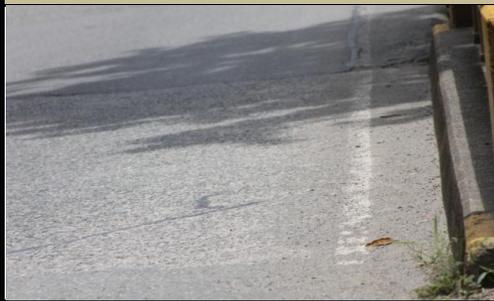
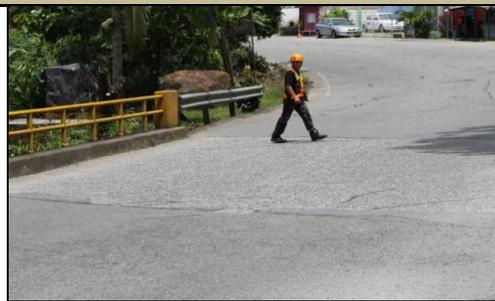
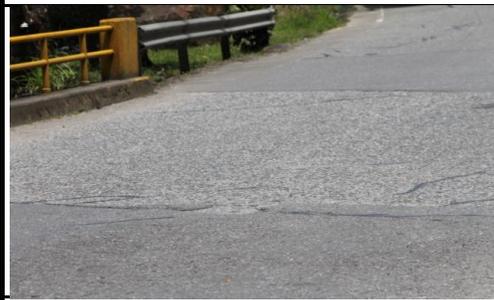
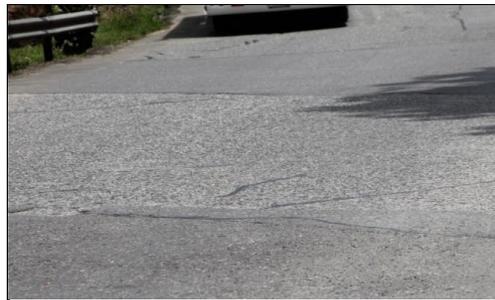
La superficie del puente es en concreto. Presenta desgaste normal. Se observan reparaciones de fisuras con material sellante, no se observan irregularidades ni grietas que muestren inicio de falla en la superficie, se recomienda pintar las líneas de demarcación horizontal.

1 DAÑO PEQUEÑO PERO REPARACIÓN NO ES NECESARIA (EXCEPTO MANTENIMIENTO MENOR)

TIPO	DESCRIPCIÓN	UNIDAD	CANTIDAD	VALOR UNITARIO	VALOR PARCIAL
27	REPARACION DE DEMARCACION	ML	44	20.716	911.504
TOTAL INTERVENCIÓN					911.504

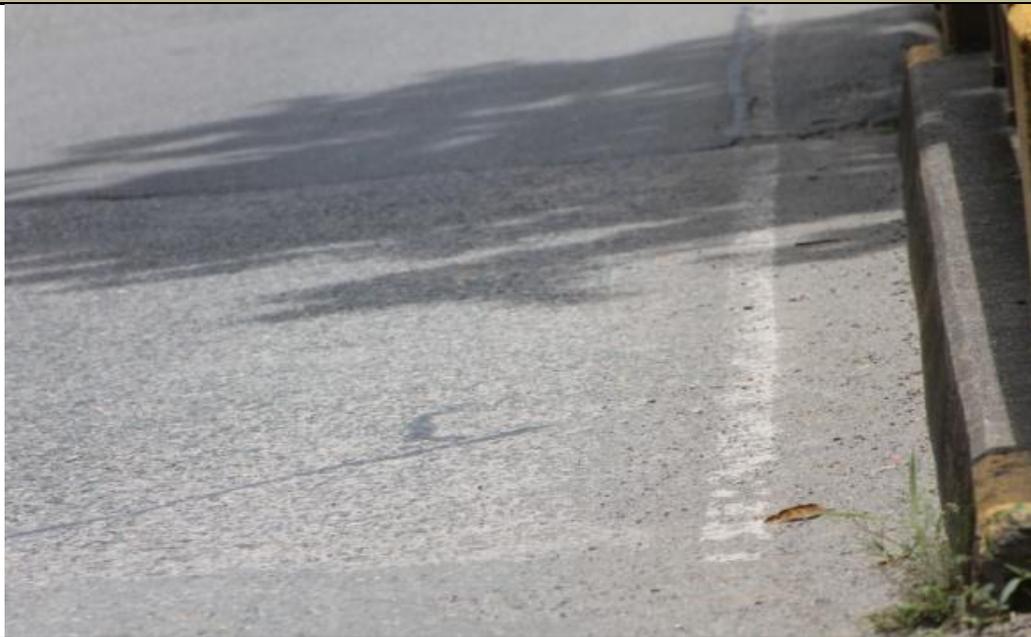
FOTO 1

No se observa dispositivo de junta de expansión, si esta existe se encuentra debajo de la carpeta asfáltica. No hay presencia de humedad en la parte inferior, por lo que se puede deducir que funciona adecuadamente.

0 SIN DAÑO O DAÑO INSIGNIFICANTE

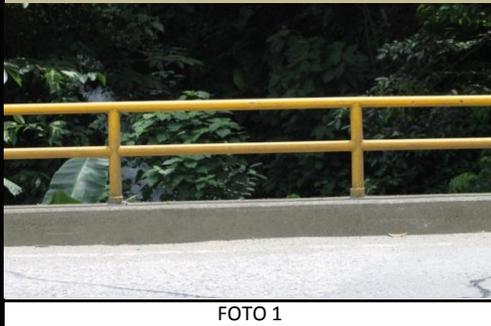
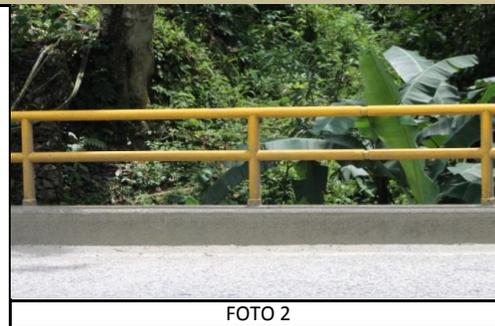
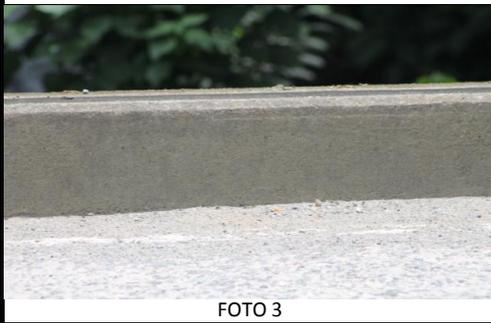
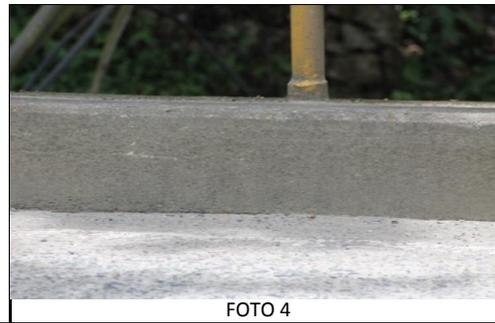
No se evidencia la existencia de andenes en el recorrido del puente, existen bordillo en los costados laterales acompañando las barandas metálicas.

1 DAÑO PEQUEÑO PERO REPARACIÓN NO ES NECESARIA (EXCEPTO MANTENIMIENTO MENOR)

TIPO	DESCRIPCIÓN	UNIDAD	CANTIDAD	VALOR UNITARIO	VALOR PARCIAL
10	LIMPIEZA	ML	24,0	2.294	55.056
TOTAL INTERVENCIÓN					55.056

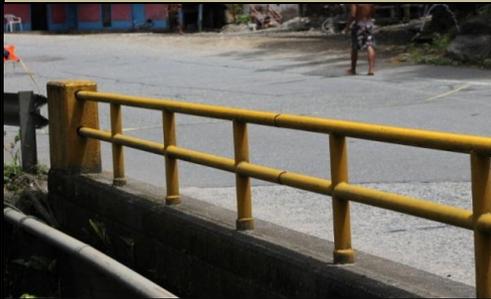
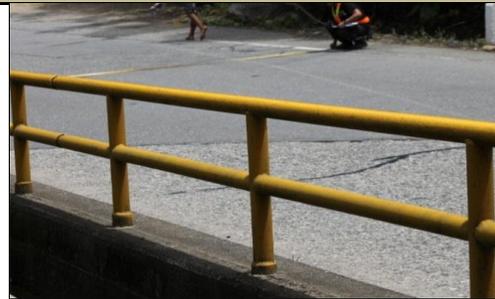
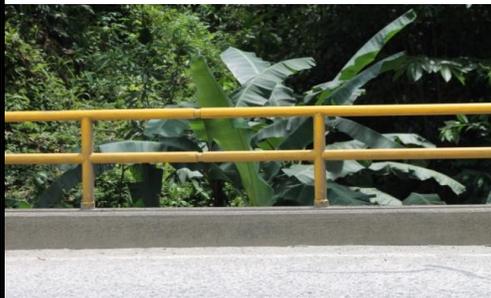
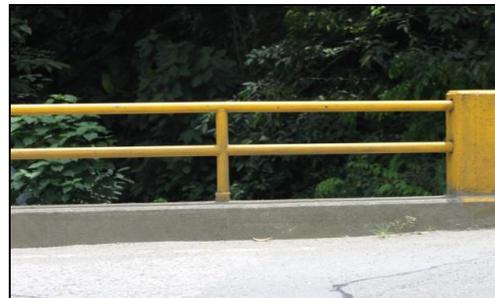
Barandas metálicas sobre bordillo en concreto en buen estado. No se observan daños, deterioros ni impactos que ameriten realizar reparación alguna. Se observa inicio de oxidación en la superficie de las barandas, se recomienda retiro de oxido y pintura adecuada.

1	DAÑO PEQUEÑO PERO REPARACIÓN NO ES NECESARIA (EXCEPTO MANTENIMIENTO MENOR)
---	----------------------------------------------------------------------------

TIPO	DESCRIPCIÓN	UNIDAD	CANTIDAD	VALOR UNITARIO	VALOR PARCIAL
10	LIMPIEZA	ML	24	4.516	108.384
40	PINTURA DE ACERO	ML	24	25.784	618.816
TOTAL INTERVENCIÓN					727.200

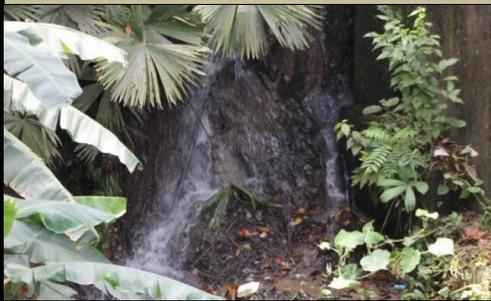
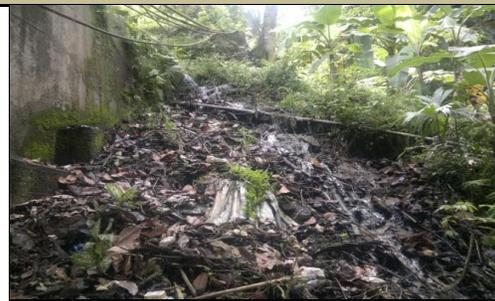
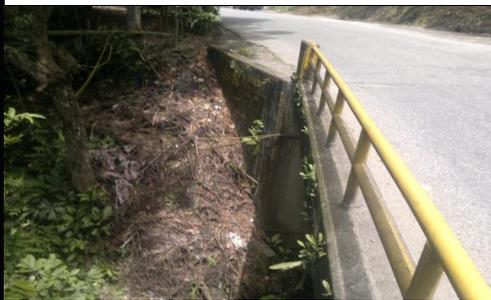
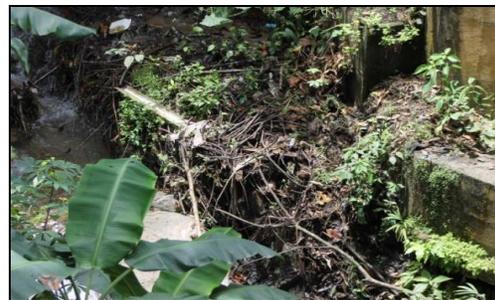
Se observa alta vegetación a la entrada y salida de los conos o taludes. Se requiere limpieza y construcción de disipador en estribo ES1 AL1 y en AL2 AL3 para disminuir la degradación de los taludes. Se recomienda realizar la limpieza de estos componentes puesto que hay acumulación de basuras y alta vegetación.

3 DAÑO SIGNIFICATIVO, REPARACIÓN NECESARIA MUY PRONTO

TIPO	DESCRIPCIÓN	UNIDAD	CANTIDAD	VALOR UNITARIO	VALOR PARCIAL
D	CONSTRUCCION DE CUNETAS	ML	15	126.480	1.897.200
10	LIMPIEZA	M2	45	2.686	120.870
TOTAL INTERVENCIÓN					2.018.070

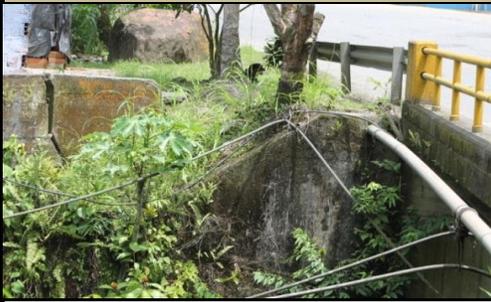
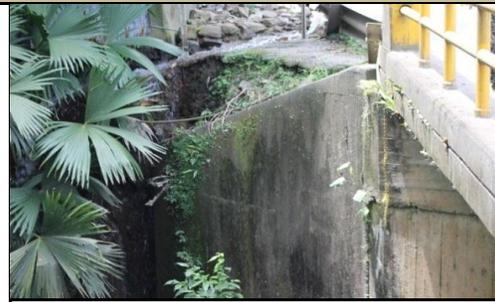
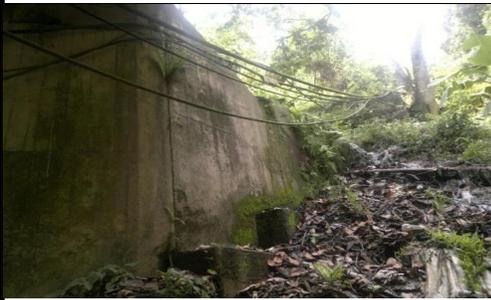
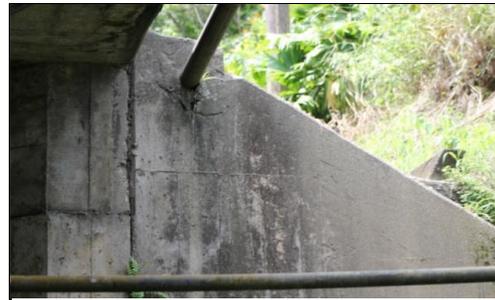
El puente presenta aletas en concreto integradas al estribo. Presenta grieta de 1.2cm en ES2 AL3 entre aleta y estribo. El resto no presenta alteraciones mecánicas evidenciadas con grietas, fisuras o aplastamiento en el concreto. Todas las aletas presentan saturación de líquines y vegetación . El estado actual de este componente es aceptable y funciona como se diseño.

3 DAÑO SIGNIFICATIVO, REPARACIÓN NECESARIA MUY PRONTO

TIPO	DESCRIPCIÓN	UNIDAD	CANTIDAD	VALOR UNITARIO	VALOR PARCIAL
10	LIMPIEZA	M2	40	10.755	430.200
Z	RELLENO DE FISURAS CON RESINA EPOXICA	ML	4	207.140	828.560
TOTAL INTERVENCIÓN					1.258.760

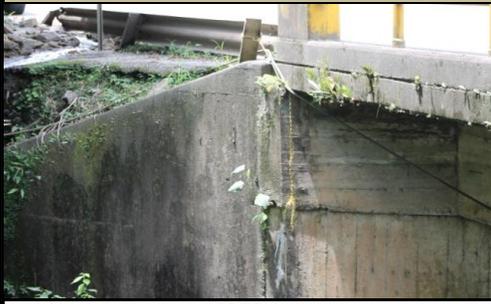
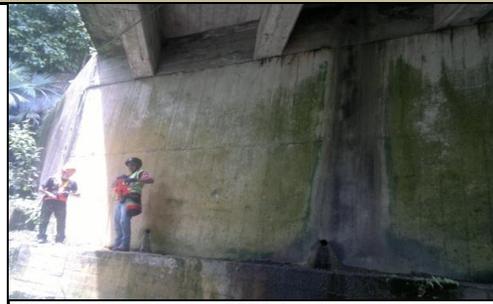
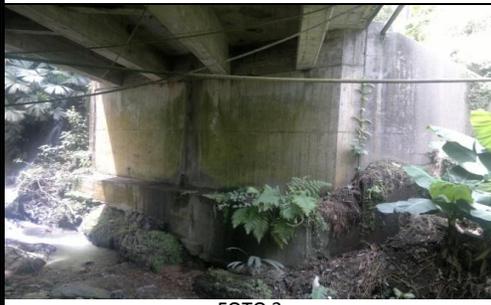
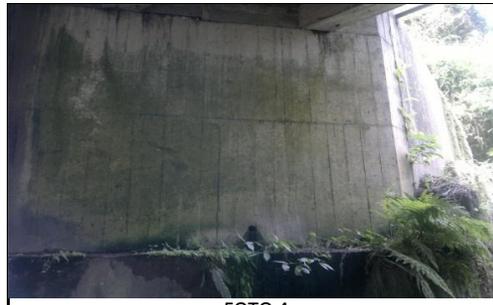
Se observan líquenes en algunos sectores. Hay socavación en AL1 y AL3. No se evidencian asentamientos diferenciales ni desplazamientos. El estado del concreto es aparentemente bueno, con algunas juntas frías de la construcción.

0 SIN DAÑO O DAÑO INSIGNIFICANTE

TIPO	DESCRIPCIÓN	UNIDAD	CANTIDAD	VALOR UNITARIO	VALOR PARCIAL
10	LIMPIEZA	M2	50	11.699	584.950
TOTAL INTERVENCIÓN					584.950

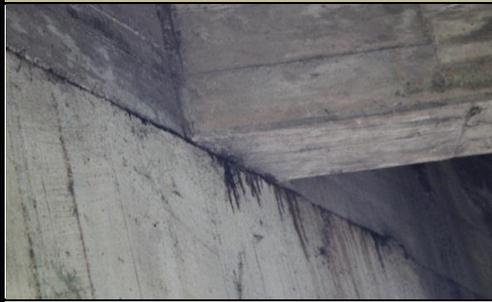
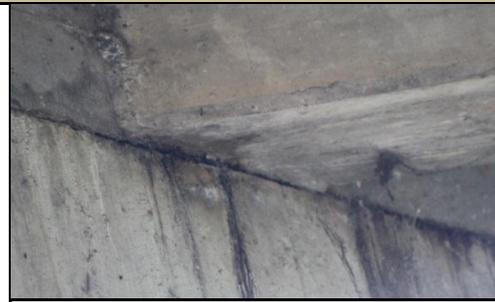
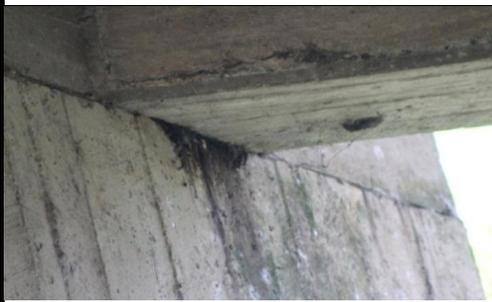
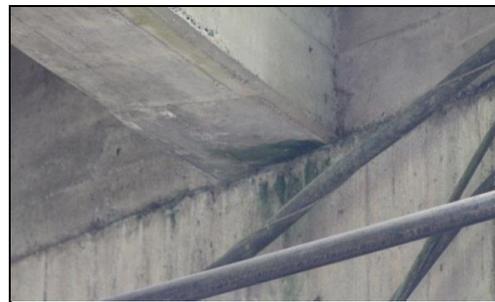
Tipo de apoyo: junta de construcción en buen estado. No se observan desprendimientos, aplastamiento del concreto ni pérdidas de sección en la zona de influencia de los apoyos

0 SIN DAÑO O DAÑO INSIGNIFICANTE

TIPO	DESCRIPCIÓN	UNIDAD	CANTIDAD	VALOR UNITARIO	VALOR PARCIAL
10	LIMPIEZA	UND	8	31.191	249.528
TOTAL INTERVENCIÓN					249.528

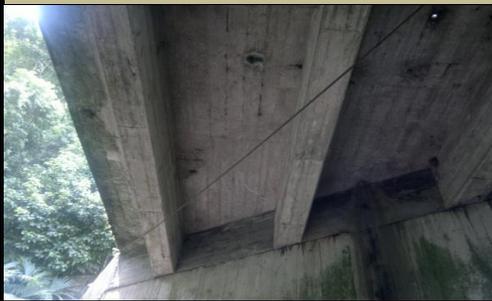
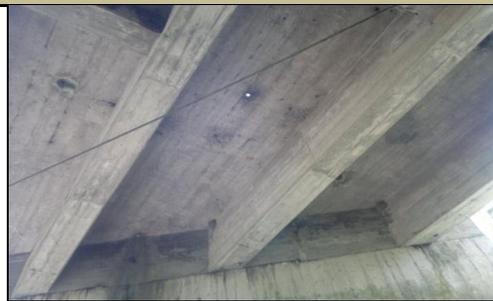
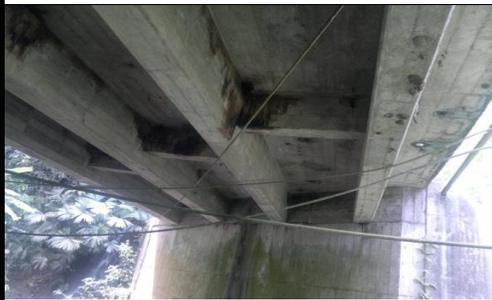
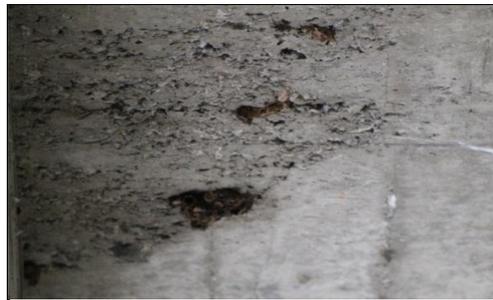
El puente presenta una losa en concreto reforzado, soportada por vigas rectangulares en concreto. Su estado actual es bueno, puesto que no presenta grietas ni fisuras que evidencien algún tipo de falla. Presenta hormigueros en menor proporción, generados en la etapa constructiva. Se recomienda la reparación menor de concreto.

1 DAÑO PEQUEÑO PERO REPARACIÓN NO ES NECESARIA (EXCEPTO MANTENIMIENTO MENOR)

TIPO	DESCRIPCIÓN	UNIDAD	CANTIDAD	VALOR UNITARIO	VALOR PARCIAL
30	REPARACION DE CONCRETO	M2	2,0	510.946	1.021.892
	10221022				
TOTAL INTERVENCIÓN					1.021.892

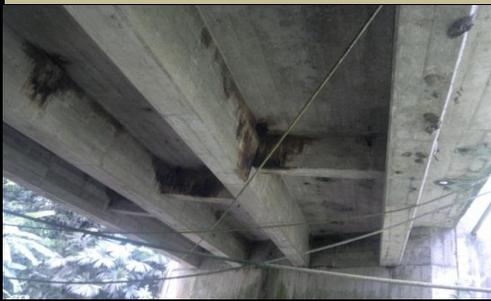
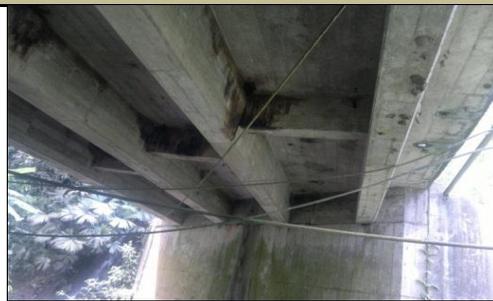
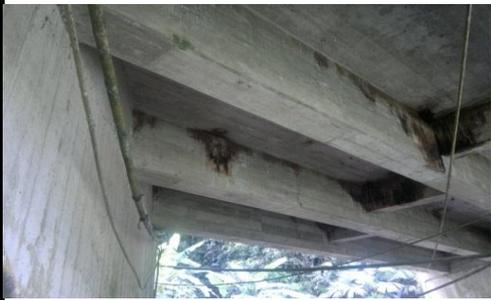
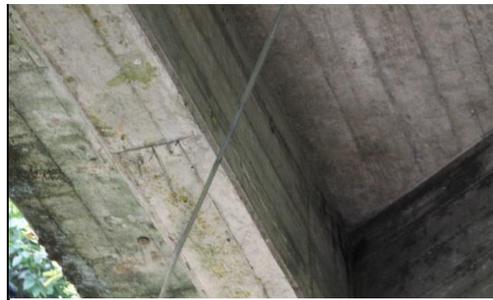
A la fecha de la inspección, las vigas se encuentran en buen estado No hay evidencia de grietas, fisuras, fallas por cortante o momento ni deflexiones excesivas que ameriten reparaciones o inspección especial.

0 SIN DAÑO O DAÑO INSIGNIFICANTE

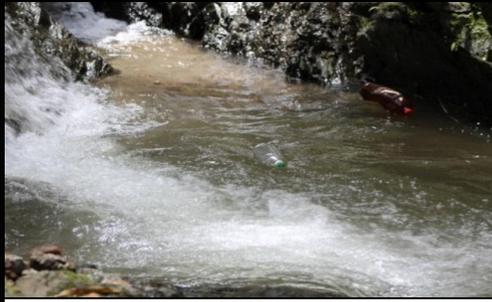
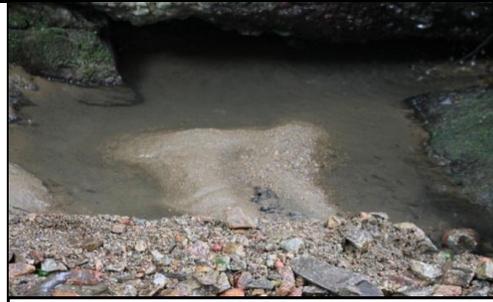
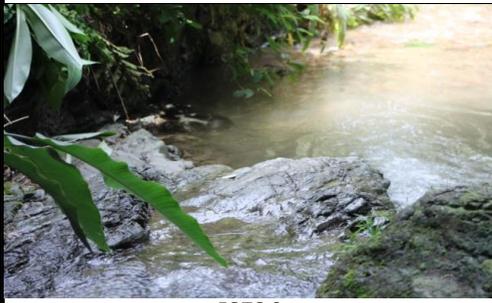
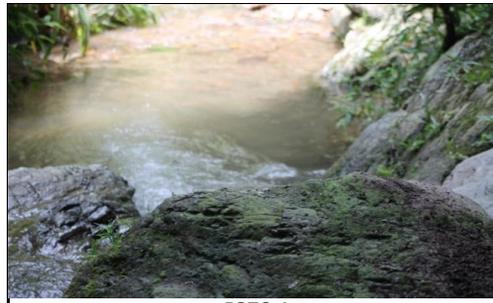
Al momento de la inspección el cauce se encuentra reducido. No se evidencia amenaza alguna a la estructura del puente. Se observa excesiva basura en los alrededores del cauce se recomienda limpieza de cauce.

1	DAÑO PEQUEÑO PERO REPARACIÓN NO ES NECESARIA (EXCEPTO MANTENIMIENTO MENOR)
---	----------------------------------------------------------------------------

TIPO	DESCRIPCIÓN	UNIDAD	CANTIDAD	VALOR UNITARIO	VALOR PARCIAL
10	LIMPIEZA	M2	40	7.005	280.200
TOTAL INTERVENCIÓN					280.200

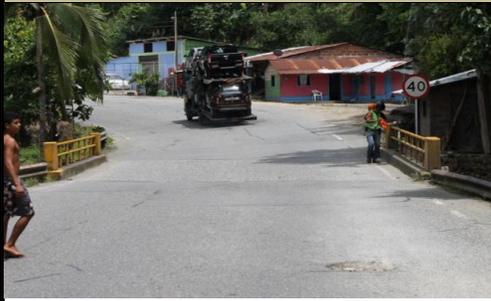
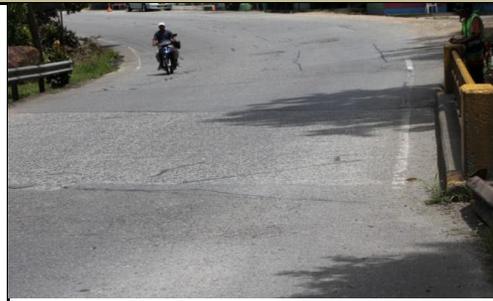
El puente en el momento de la inspección no se observa señalización preventiva de puente ni de capacidad de carga. Se recomienda la instalación las señales en cada sentido, al ingreso y a la salida del puente. Solo se observa señalización reglamentaria de límite de velocidad.

2 ALGÚN DAÑO, REPARACIÓN NECESARIA CUANDO SE PRESENTE LA OCASIÓN. EL COMPONENTE FUNCIONA COMO SE DISEÑÓ

TIPO	DESCRIPCIÓN	UNIDAD	CANTIDAD	VALOR UNITARIO	VALOR PARCIAL
92	COLOCACION SEÑAL	UND	4	158.691	634.764
TOTAL INTERVENCIÓN					634.764

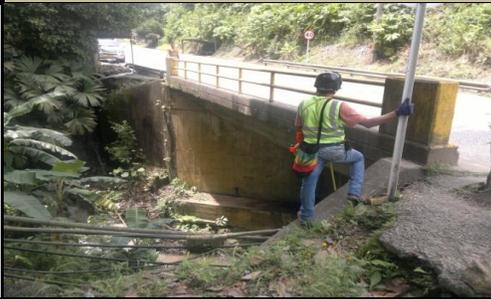
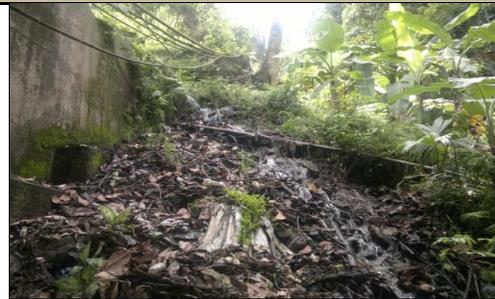
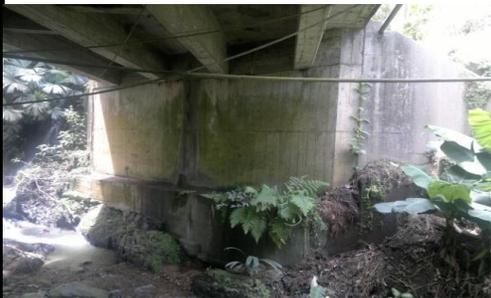
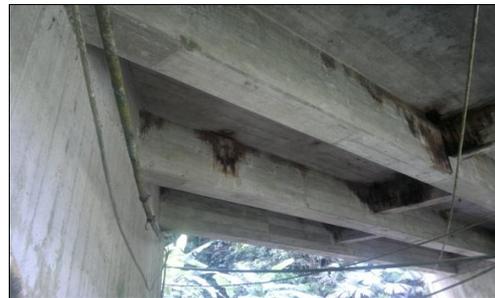
El puente en su componente general se ha calificado como 1. Los componentes estructurales se encuentran en condiciones aceptables, no hay evidencia de daños que comprometan la seguridad de la estructura del puente. Se recomienda realizar las reparaciones rutinarias de mantenimiento y monitoreo.

1	DAÑO PEQUEÑO PERO REPARACIÓN NO ES NECESARIA (EXCEPTO MANTENIMIENTO MENOR)
---	----------------------------------------------------------------------------
