**ESTUDIOS DE INSPECCION E INVENTARIO DE PUENTES
DE LA RED NACIONAL DE CARRETERAS
ZONA OCCIDENTE**

**INFORME PUENTE LA RAYA, 01-2511-006.00
PR 87+762
CARRETERA LOS LLANOS - TARAZÁ
DEPARTAMENTO DE ANTIOQUIA**

**INFORME PUENTE LA RAYA
01-2511-006.00
REGIONAL 01 - ANTIOQUIA
CARRETERA LOS LLANOS - TARAZÁ**

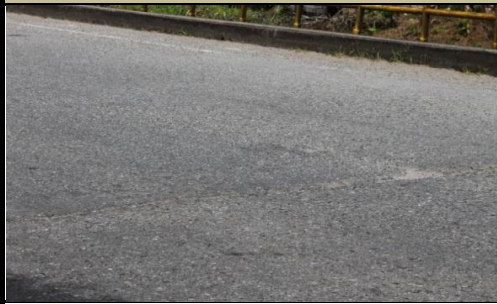
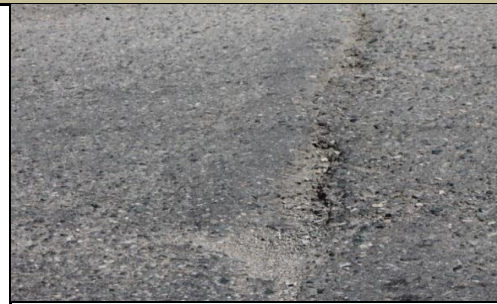
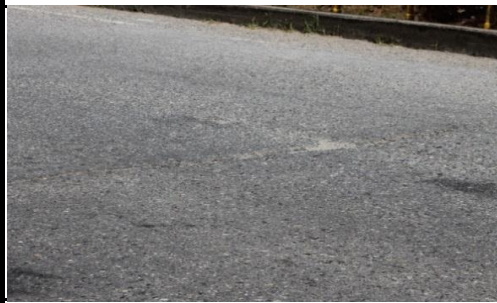
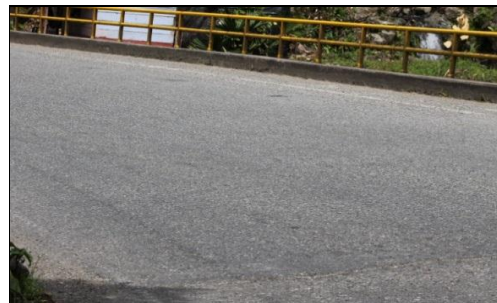
La superficie de rodadura del puente es en asfalto. Al momento de la inspección se pueden observar grietas y porosidad a lo largo del puente. Es necesaria el sello y la reparación de la misma debido al alto flujo de tráfico sobre el puente. Estas reparaciones deben realizarse lo mas pronto posible y evitar el aumento del área degradada en la superficie del puente.

3 DAÑO SIGNIFICATIVO, REPARACIÓN NECESARIA MUY PRONTO

TIPO	DESCRIPCIÓN	UNIDAD	CANTIDAD	VALOR UNITARIO	VALOR PARCIAL
D	REPARACIÓN DE PAVIMENTO DE ASFALTO	M2	20	66.450	1.329.000
TOTAL INTERVENCIÓN					1.329.000

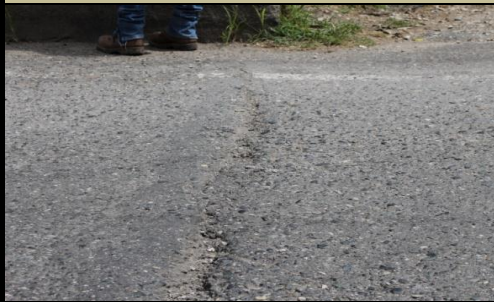
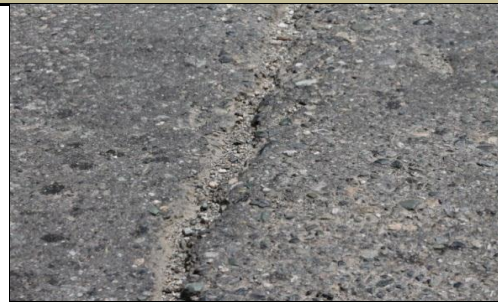
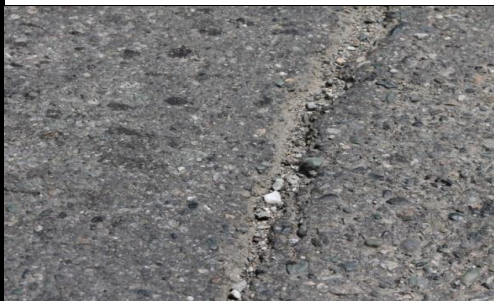
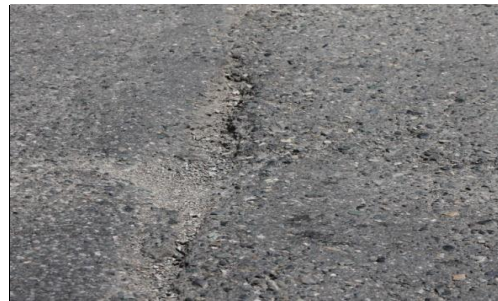
No se observa dispositivo de junta de expansión, si esta existe se encuentra debajo de la carpeta asfáltica. Hay algo de humedad en la parte inferior, por lo que se deduce que es necesario sellar la junta para evitar que aumente la degradación de los apoyos. No hay diferencia de alturas entre las placas de aproximación y la losa del puente.

3 DAÑO SIGNIFICATIVO, REPARACIÓN NECESARIA MUY PRONTO

TIPO	DESCRIPCIÓN	UNIDAD	CANTIDAD	VALOR UNITARIO	VALOR PARCIAL
A	REPARACIÓN DE JUNTA	ML	27	46.890	1.266.030
TOTAL INTERVENCIÓN					1.266.030

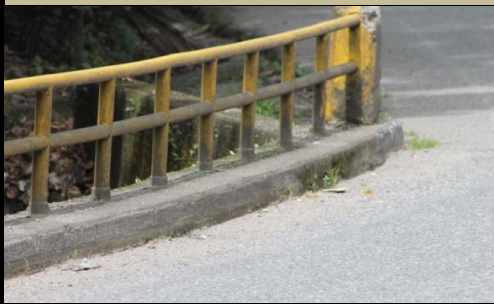
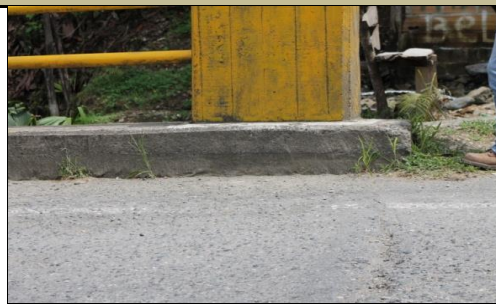
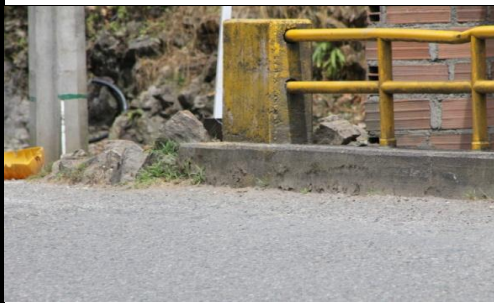
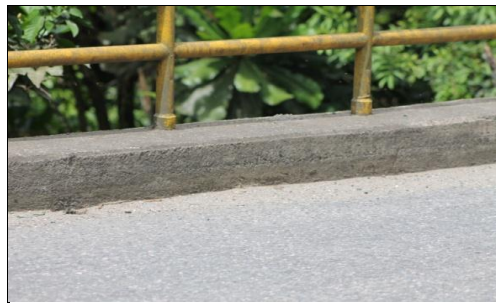
No se evidencia la existencia de andenes en el recorrido del puente, existen bordillos en los costados laterales. Por encontrarse en una curva, se recomienda pintar los bordillos para mejorar las condiciones de visibilidad en el puente.

1 DAÑO PEQUEÑO PERO REPARACIÓN NO ES NECESARIA (EXCEPTO MANTENIMIENTO MENOR)

TIPO	DESCRIPCIÓN	UNIDAD	CANTIDAD	VALOR UNITARIO	VALOR PARCIAL
34	PINTURA DE CONCRETO	ML	80,0	17.790	1.423.200
TOTAL INTERVENCIÓN					1.423.200

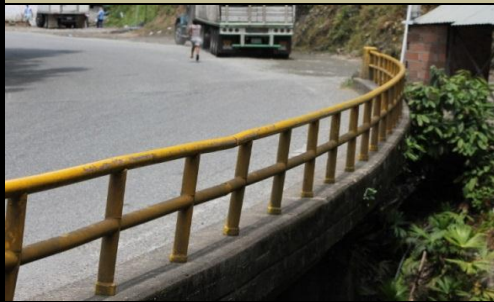
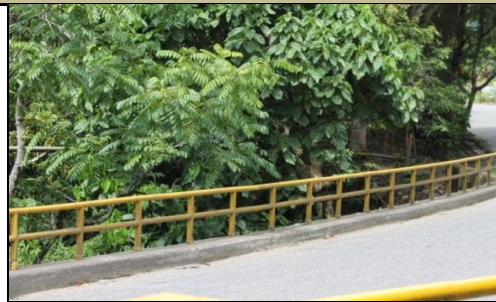
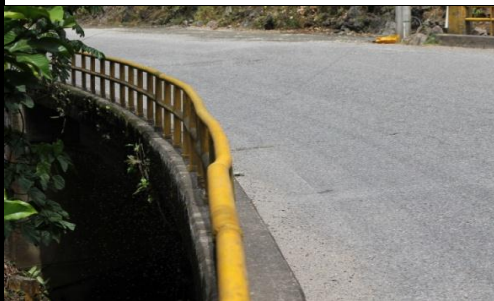
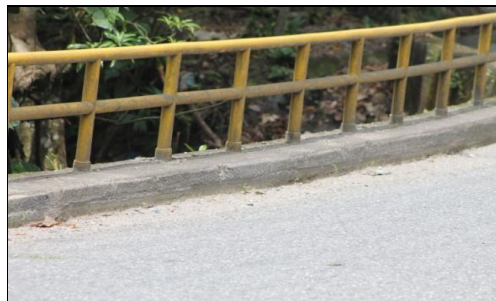
Barandas metálicas sobre bordillo en concreto en la longitud total de la superficie del puente, las barandas se encuentran en buen estado. No se evidencian impactos, perdidas de sección, corrosión ni apoyos deteriorados. Se requiere pintura de barandas metálicas como mantenimiento rutinario.

1	DAÑO PEQUEÑO PERO REPARACIÓN NO ES NECESARIA (EXCEPTO MANTENIMIENTO MENOR)
---	--

TIPO	DESCRIPCIÓN	UNIDAD	CANTIDAD	VALOR UNITARIO	VALOR PARCIAL
40	PINTURA DE ACERO	ML	80	25.784	2.062.720
TOTAL INTERVENCIÓN					2.062.720

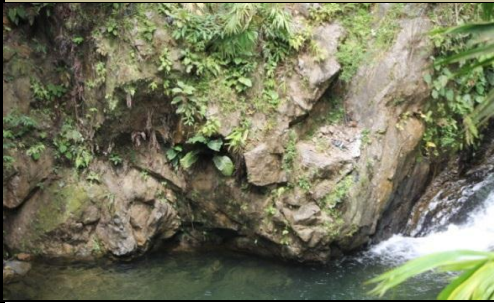
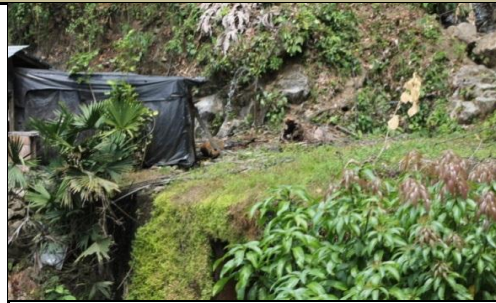
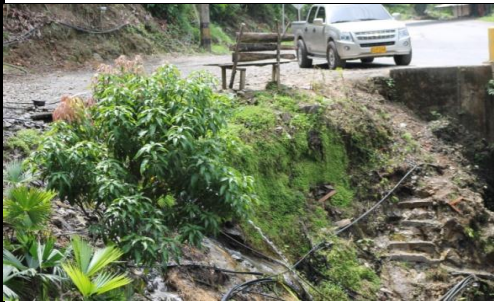
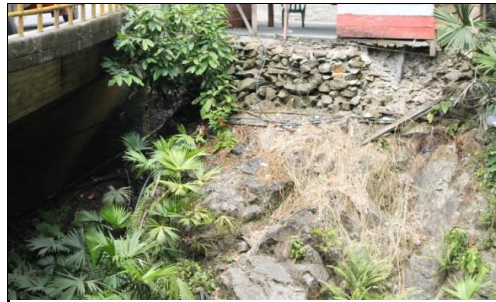
Se observan taludes conformados en la roca natural del lugar, con alta vegetación. No se observan alteraciones que comprometan la estabilidad de los estribos. No existen cunetas que permitan el manejo de las aguas de escorrentía superficial que corren sobre la vía. Se requiere la construcción de dissipador en ES2 AL3, para evitar erosión por agua que corre sobre la vía y entra en el talud creando desgaste sobre la superficie del talud.

3 DAÑO SIGNIFICATIVO, REPARACIÓN NECESARIA MUY PRONTO

TIPO	DESCRIPCIÓN	UNIDAD	CANTIDAD	VALOR UNITARIO	VALOR PARCIAL
D	CONSTRUCCION DE CUNETAS	ML	20	126.480	2.529.600
TOTAL INTERVENCIÓN					2.529.600

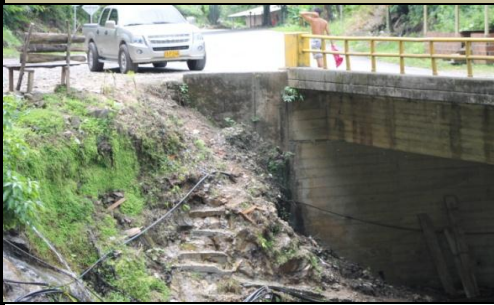
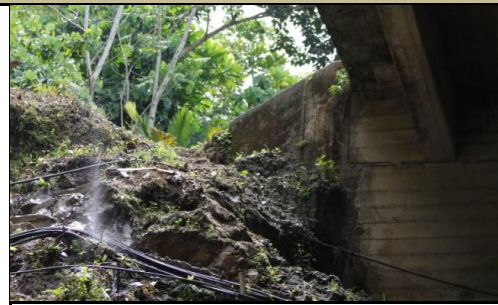
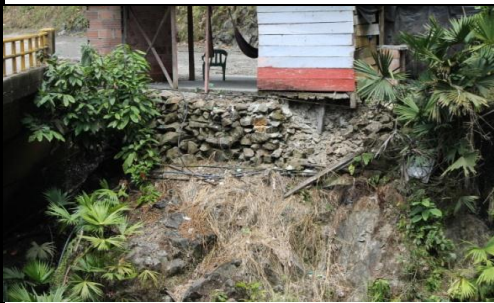
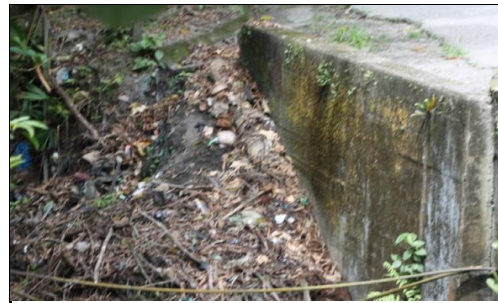
El puente presenta aletas en concreto integradas al estribo. El estado al momento de la inspección es bueno. Hay excesiva vegetación. Se observa que los estribos y las aletas se encuentran cimentados sobre suelo firme.

0 SIN DAÑO O DAÑO INSIGNIFICANTE

TIPO	DESCRIPCIÓN	UNIDAD	CANTIDAD	VALOR UNITARIO	VALOR PARCIAL
10	LIMPIEZA	M2	30	10.755	322.650
TOTAL INTERVENCIÓN					322.650

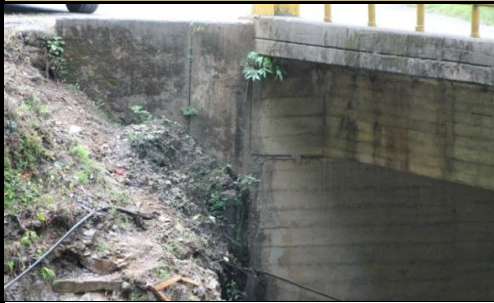
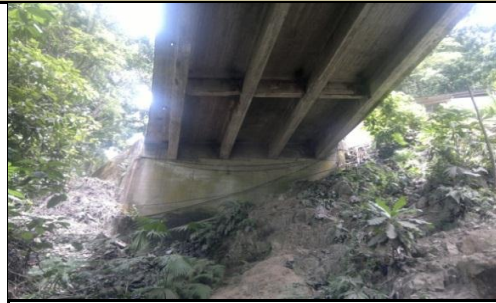
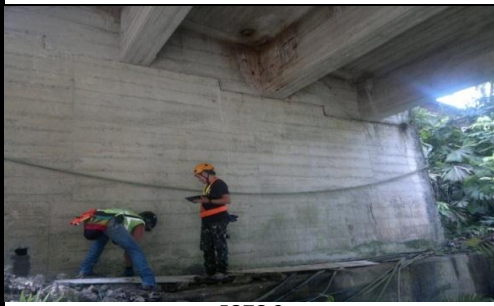
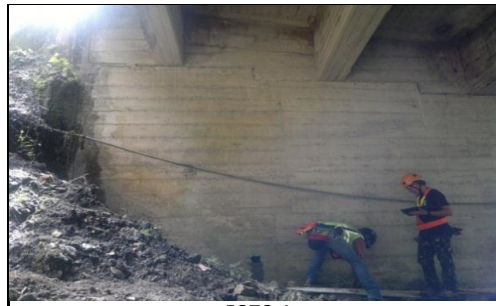
El estado actual de los estribos, desde el punto de vista estructural, es aceptable. No se observan indicios de fallas que comprometan la estabilidad del componente. Se observa infiltración de aguas sobre los estribos a causa de la falta de sello en las juntas de expansión. El suelo de fundación parece estar en muy buenas condiciones.

0 SIN DAÑO O DAÑO INSIGNIFICANTE

TIPO	DESCRIPCIÓN	UNIDAD	CANTIDAD	VALOR UNITARIO	VALOR PARCIAL
10	LIMPIEZA	M2	40,0	11.699	467.960
TOTAL INTERVENCIÓN					467.960

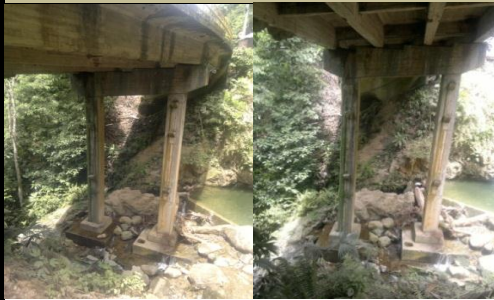
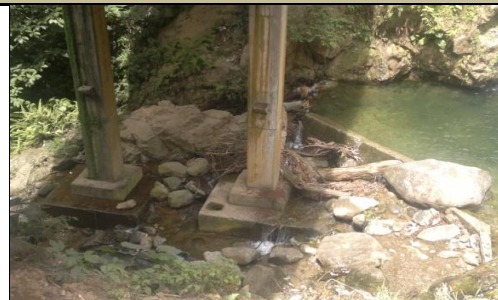
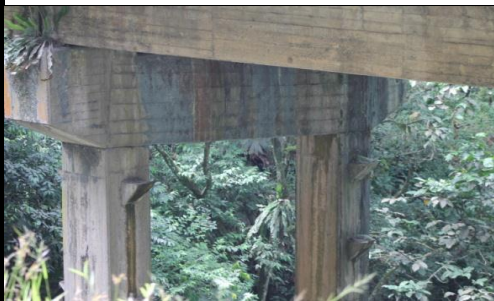
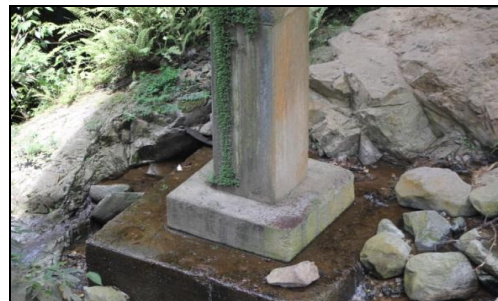
Pila o apoyo central diseñado con 2 columnas unidas entre si con viga cabezal de amarre. Están cimentadas sobre zapata en concreto reforzado. No se encontraron indicios de fallas. Este componente al momento de la inspección se comporta satisfactoriamente frente a las cargas impuestas por el trafico de vehículos pesados. Se observa infiltración proveniente de la superficie del puente por ausencia de sello en las juntas de expansión.

1	DAÑO PEQUEÑO PERO REPARACIÓN NO ES NECESARIA (EXCEPTO MANTENIMIENTO MENOR)
---	--

TIPO	DESCRIPCIÓN	UNIDAD	CANTIDAD	VALOR UNITARIO	VALOR PARCIAL
10	LIMPIEZA	M2	45	26.856	1.208.520
TOTAL INTERVENCIÓN					1.208.520

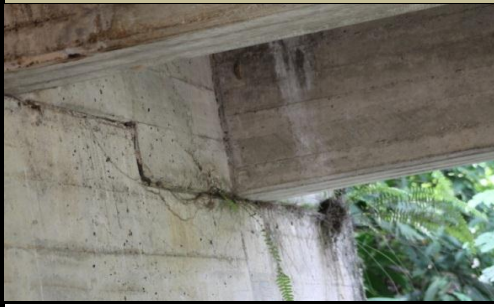
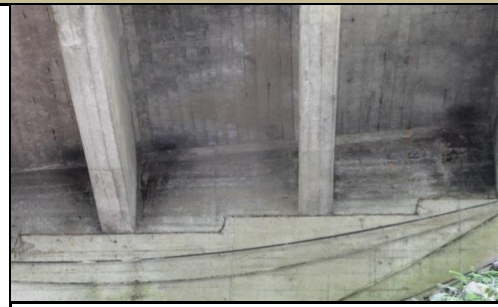
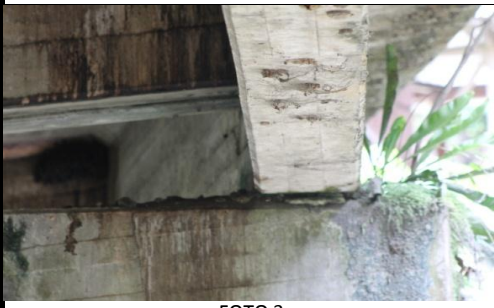
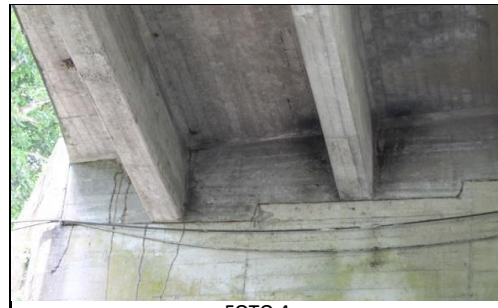
No se observan despredimientos ni otro tipo de indicio de falla del componente. Se evidencia infiltración en menor proporción por agua de escorrentía superficial en el apoyo central. El componente presenta un buen desempeño, funciona como se diseño.

0 SIN DAÑO O DAÑO INSIGNIFICANTE

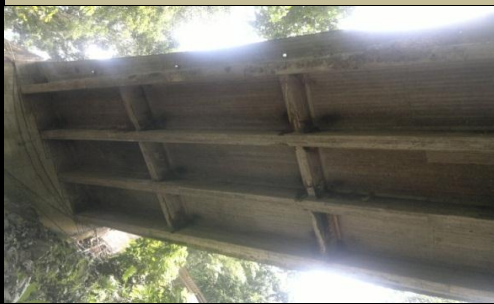
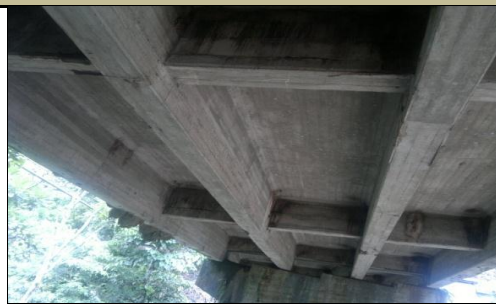
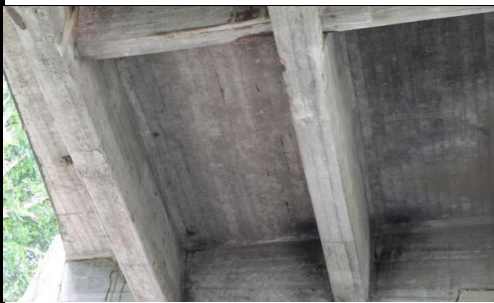
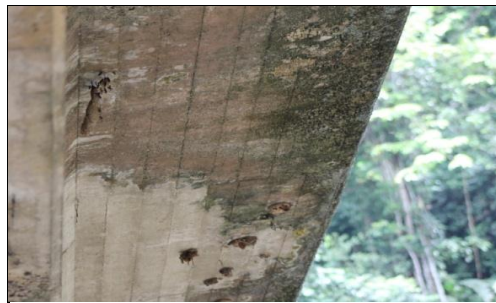
Se ha inspeccionado la losa en todo el recorrido de la estructura del puente, observando buenos acabados, aceptables practicas constructivas, sin acero expuesto ni corrosión. El componente se encuentra en buenas condiciones, no requiere mantenimiento ni reparación.

0 SIN DAÑO O DAÑO INSIGNIFICANTE

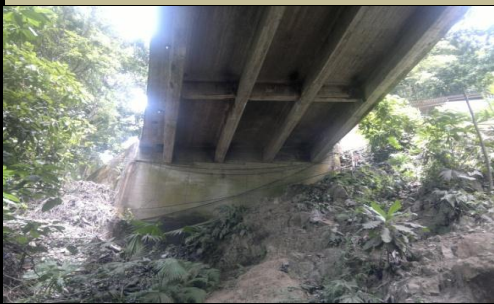
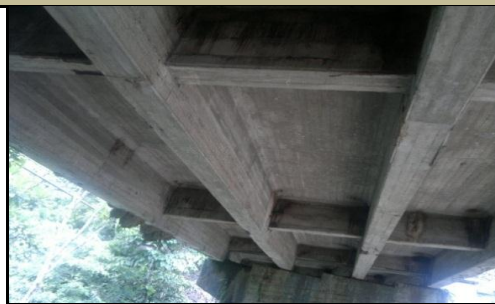
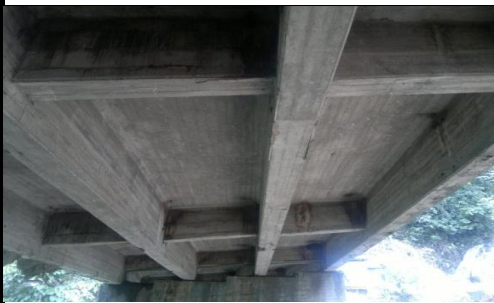
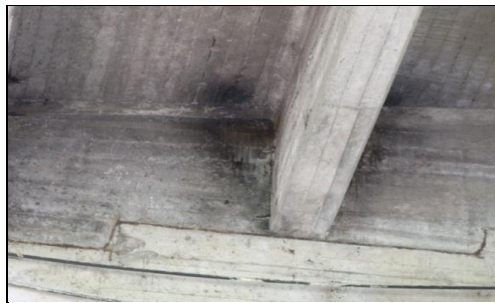
Vigas en concreto reforzado. Se observa fisura de 0.2 mm en la VL2 de la luz No2 cerca al ES2, se han inspeccionado minuciosamente el resto de las vigas de carga para determinar cualquier falla o fisura por cortante, momento sin encontrar evidencia de daños que ameriten intervención.

3 DAÑO SIGNIFICATIVO, REPARACIÓN NECESARIA MUY PRONTO

TIPO	DESCRIPCIÓN	UNIDAD	CANTIDAD	VALOR UNITARIO	VALOR PARCIAL
D	INYECCION DE GRIETAS	ML	1,0	537.554	537.554
TOTAL INTERVENCIÓN					537.554

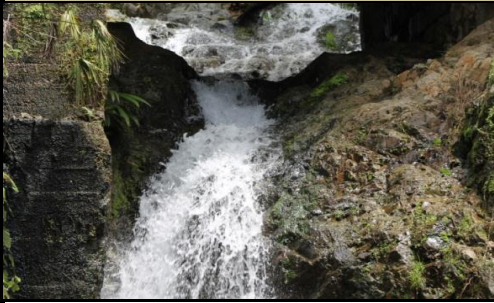
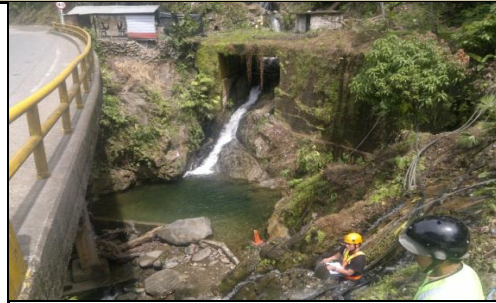
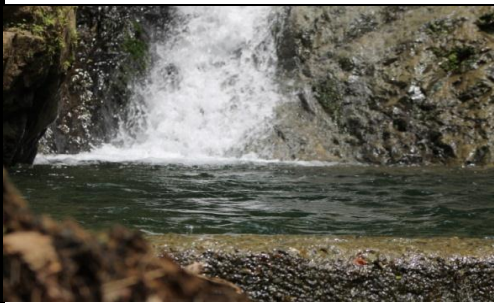
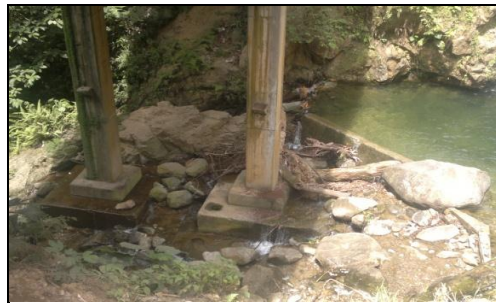
La corriente de agua posee poco caudal al momento de la inspección. No se evidencia erosión o movimiento de sedimento por la corriente natural del río. El cauce no parece representar una amenaza a la estructura de soporte del puente. El cauce se encuentra libre de basura y contaminación.

0 SIN DAÑO O DAÑO INSIGNIFICANTE

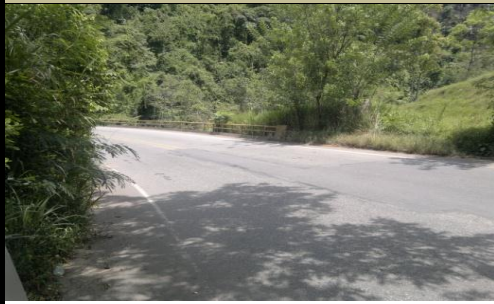
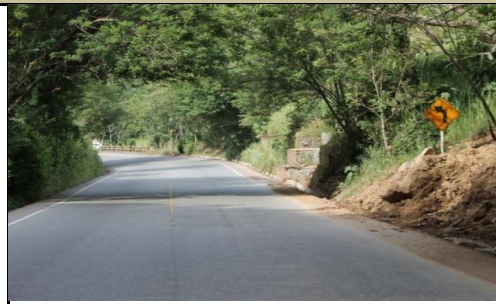
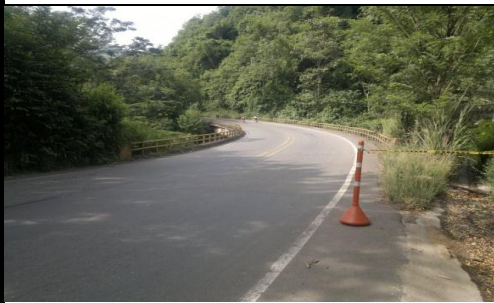
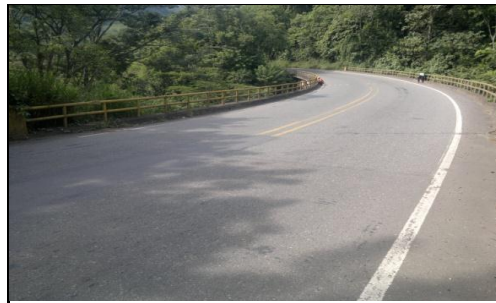
En el momento de la inspección no se observa señalización preventiva de puente. Es de vital importancia el uso de la señalización en la vía y aun mas cuando el puente esta construido en una curva. Estos componentes deben ser instalados con el fin específico de que el conductor tenga precaución al entrar en la curva.
Se recomienda la instalación las señales en cada sentido, al ingreso y a la salida del puente.
Solo se observa señalización reglamentaria de límite de velocidad.

3 DAÑO SIGNIFICATIVO, REPARACIÓN NECESARIA MUY PRONTO

TIPO	DESCRIPCIÓN	UNIDAD	CANTIDAD	VALOR UNITARIO	VALOR PARCIAL
A	REPARACION DE SEÑALES	UND	1	57.723	57.723
92	COLOCACION SEÑAL	UND	2	158.691	317.382
TOTAL INTERVENCIÓN					375.105

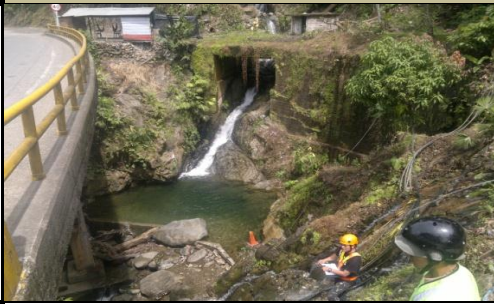
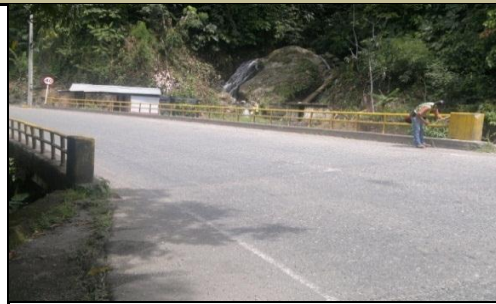
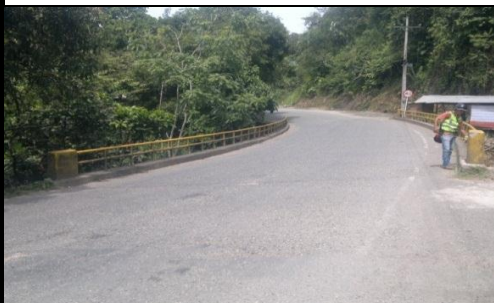
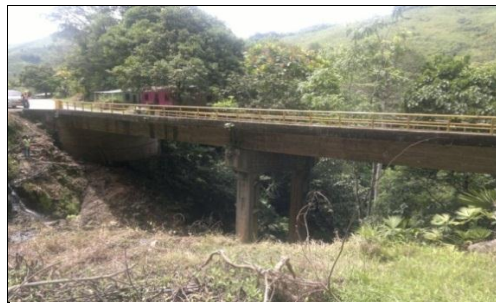
La estructura del puente se encuentra en buenas condiciones. Los elementos estructurales funcionan en optimas condiciones. La superficie presenta alguna degradación, que requiere de mantenimiento rutinario. Este puente se califica como 1, puesto que no hay daños que amenacen la estabilidad de la estructura y solo se requiere mantenimiento rutinario.

1 DAÑO PEQUEÑO PERO REPARACIÓN NO ES NECESARIA (EXCEPTO MANTENIMIENTO MENOR)
