**ESTUDIOS DE INSPECCION E INVENTARIO DE PUENTES  
DE LA RED NACIONAL DE CARRETERAS  
ZONA OCCIDENTE**

**INFORME PUENTE PUQUI, 01-2511-008.00  
PR 102+587  
CARRETERA LOS LLANOS - TARAZÁ  
DEPARTAMENTO DE ANTIOQUIA**

**INFORME PUENTE PUQUI  
01-2511-008.00  
REGIONAL 01 - ANTIOQUIA  
CARRETERA LOS LLANOS - TARAZÁ**

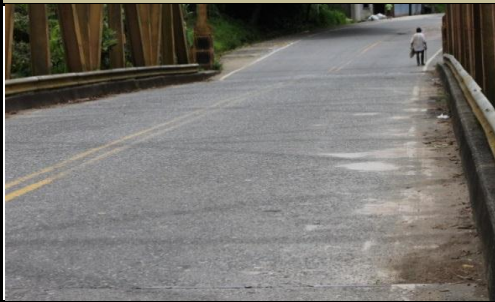
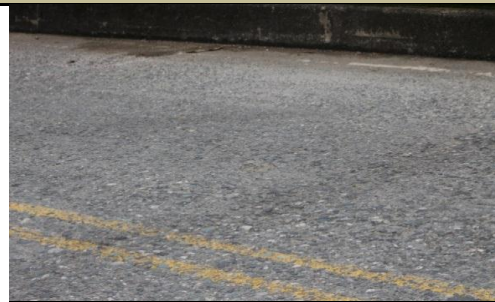
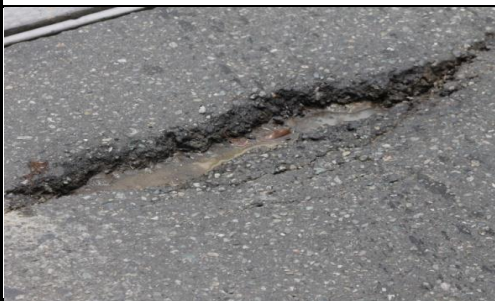
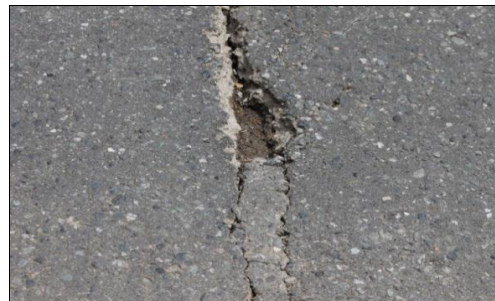
Las placas de aproximación están pavimentadas en asfalto mientras que la superficie de rodadura es en concreto. Esta última sufre desgaste severo. Luego de sellar la superficie se recomienda realizar un estudio para realizar reparcho a la superficie de rodadura, para mejorar el índice de rugosidad y calidad general. Lo anterior disminuiría las vibraciones que se generan por las irregularidades presentadas. También se observa daño en el asfalto de las placas de aproximación. Hay desnivel entre las placas de aproximación y la superficie del puente en junta No1 Ac1. Se observan rupturas entre las juntas y las placas del puente. La señalización horizontal no es legible ya por el uso, es decir, las líneas de demarcación vial en los extremos y el centro de la calzada no son visibles.

1 DAÑO PEQUEÑO PERO REPARACIÓN NO ES NECESARIA (EXCEPTO MANTENIMIENTO MENOR)

TIPO	DESCRIPCIÓN	UNIDAD	CANTIDAD	VALOR UNITARIO	VALOR PARCIAL
21	TRATAMIENTO SUPERFICIAL ASFALTICO	M2	30	3.703	111.090
30	REPARACION DE CONCRETO	M2	10	138.432	1.384.320
27	REPARACION DE DEMARCACION	ML	243	20.716	5.033.988
<b>TOTAL INTERVENCIÓN</b>					<b>6.529.398</b>

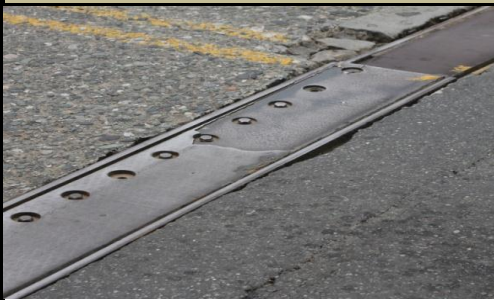
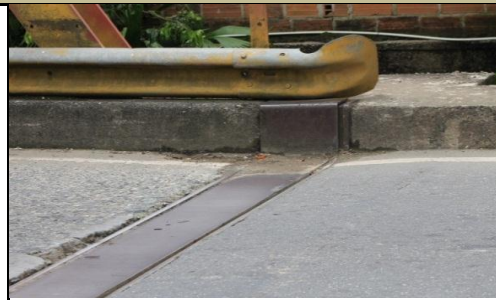
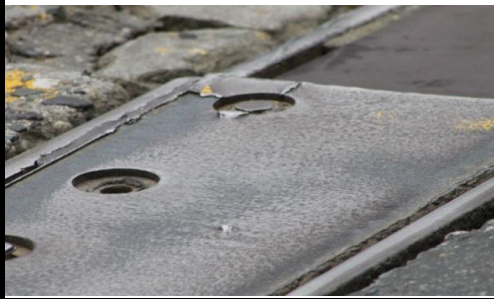
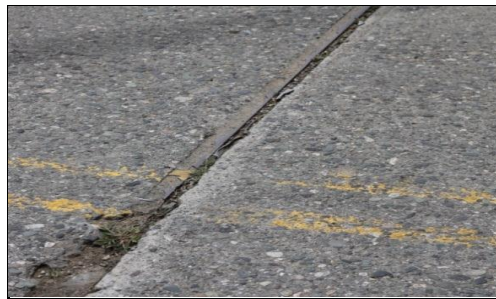
Juntas de expansión metálicas, que requieren reparación de las partes metálicas descompuestas ,se requiere la recuperación de esta junta y la instalación de sello que evite la infiltración al interior de los componentes. De igual forma se recomienda instalar el sello de las juntas, para evitar infiltración.

3 DAÑO SIGNIFICATIVO, REPARACIÓN NECESARIA MUY PRONTO

TIPO	DESCRIPCIÓN	UNIDAD	CANTIDAD	VALOR UNITARIO	VALOR PARCIAL
B	CAMBIO DE JUNTA DE ACERO	ML	24	1.401.435	33.634.440
<b>TOTAL INTERVENCIÓN</b>					<b>33.634.440</b>

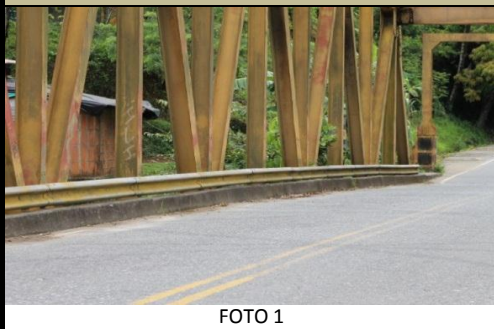
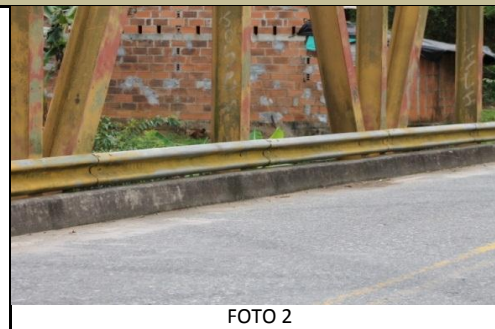
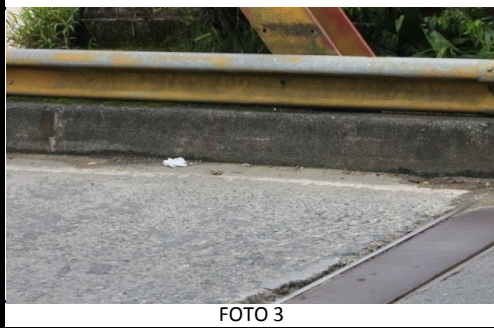
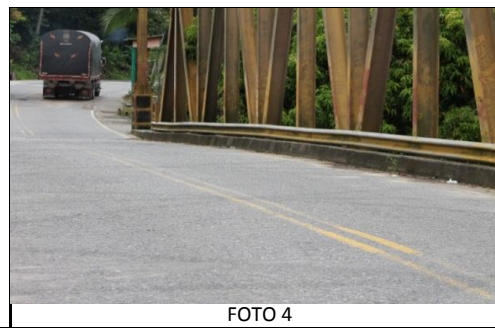
La estructura del puente no posee andenes, existen solo bordillos en los costados laterales, los cuales se encuentran en buen estado. Se requiere pintura.

3 DAÑO SIGNIFICATIVO, REPARACIÓN NECESARIA MUY PRONTO

TIPO	DESCRIPCIÓN	UNIDAD	CANTIDAD	VALOR UNITARIO	VALOR PARCIAL
10	LIMPIEZA	M2	122,0	10.510	1.282.220
34	PINTURA DE CONCRETO	ML	122	17.790	2.170.380
<b>TOTAL INTERVENCIÓN</b>					<b>3.452.600</b>

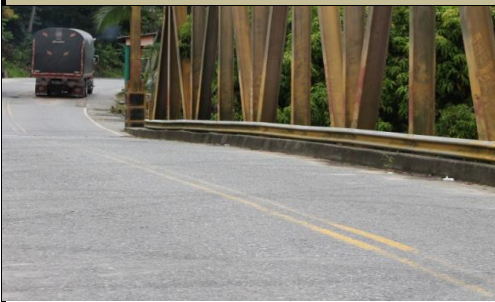
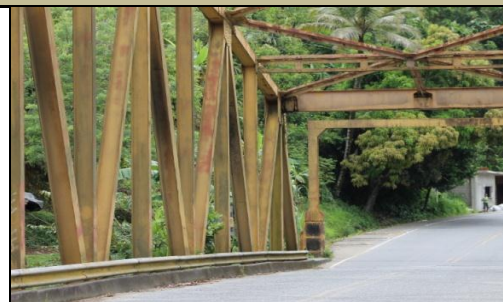
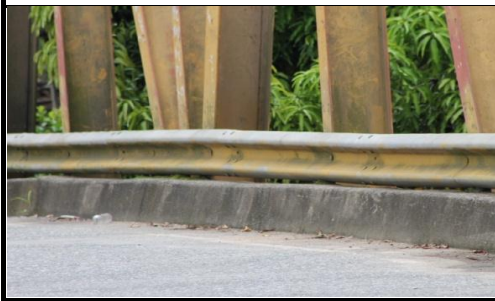
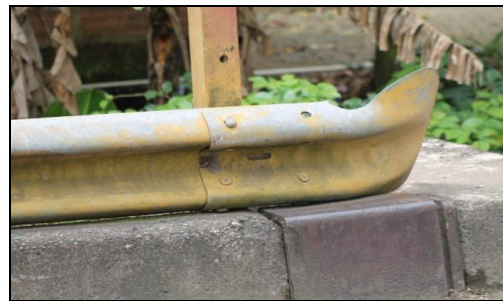
Las barandas no cumplen con la norma. Son barreras de protección vial adosadas a las cerchas del puente. Se evidencia inicio de corrosión y desgaste del recubrimiento en toda la longitud. Se recomienda limpieza del oxido en las superficies afectadas con lija y la protección con pintura resistente a la intemperie.

1	DAÑO PEQUEÑO PERO REPARACIÓN NO ES NECESARIA (EXCEPTO MANTENIMIENTO MENOR)
---	--

TIPO	DESCRIPCIÓN	UNIDAD	CANTIDAD	VALOR UNITARIO	VALOR PARCIAL
10	LIMPIEZA	ML	122	4.516	550.952
40	PINTURA DE ACERO	ML	122	25.784	3.145.648
<b>TOTAL INTERVENCIÓN</b>					<b>3.696.600</b>

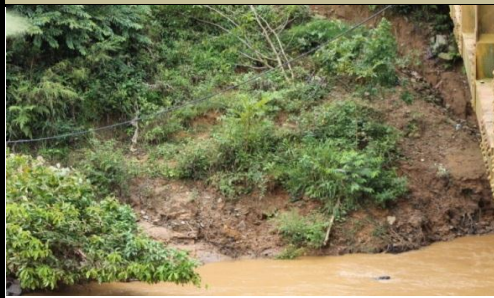
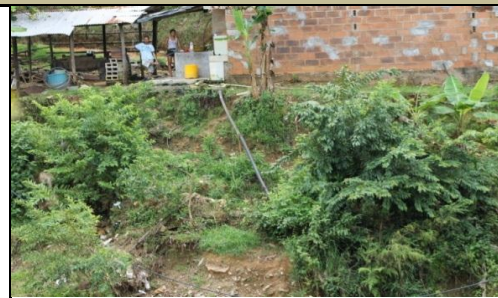
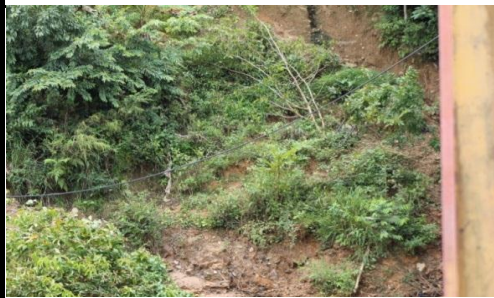
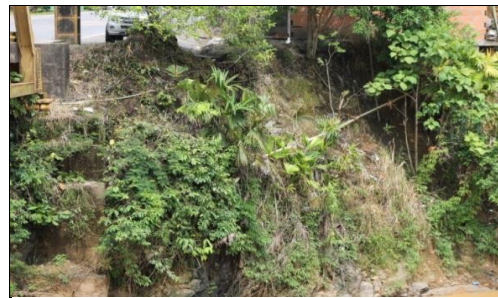
Se observan construcciones cercanas a estos componentes. Se encuentran cubiertos de vegetación en gran parte, no se evidencia en el alcance de la inspección movimientos en las masas de suelo, derrumbes, desgaste producido por escorrentía superficial.

0 SIN DAÑO O DAÑO INSIGNIFICANTE

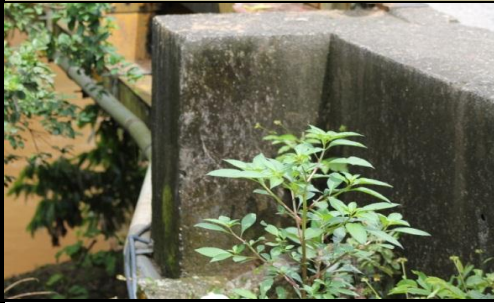
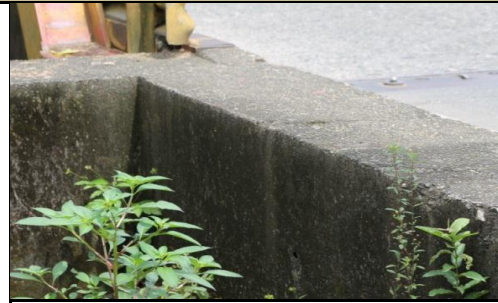
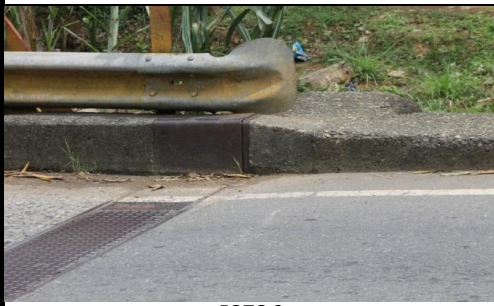
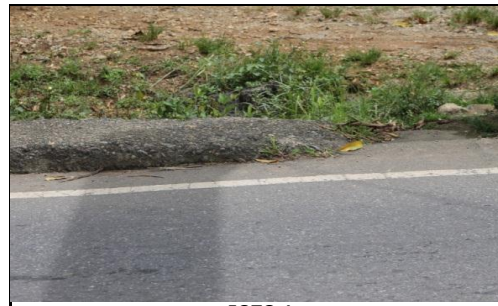
El puente presenta aletas en concreto, estas se encuentran integradas al estribo. Al momento de la inspección las aletas se encuentran cubiertas por los taludes de acompañamiento. El estado actual de este componente es aceptable. No hay evidencia de fallas que comprometan la estabilidad de este componente. Se observa humedad en las caras de las aletas.

2 ALGÚN DAÑO, REPARACIÓN NECESARIA CUANDO SE PRESENTE LA OCASIÓN. EL COMPONENTE FUNCIONA COMO SE DISEÑÓ

TIPO	DESCRIPCIÓN	UNIDAD	CANTIDAD	VALOR UNITARIO	VALOR PARCIAL
52	PROTECCION DE CONOS Y TALUDES	M2	30	59.079	1.772.370
<b>TOTAL INTERVENCIÓN</b>					<b>1.772.370</b>

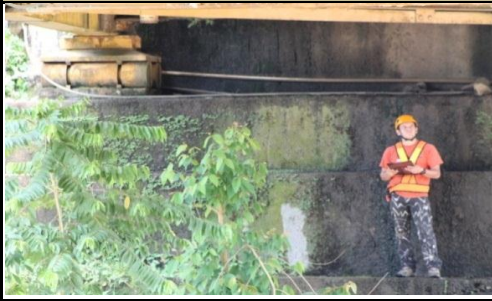
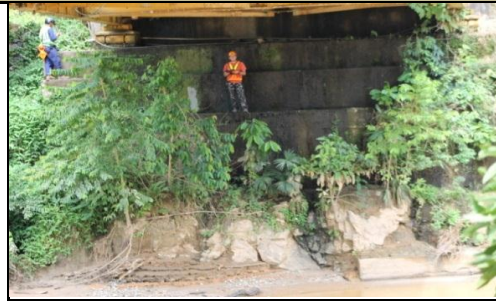
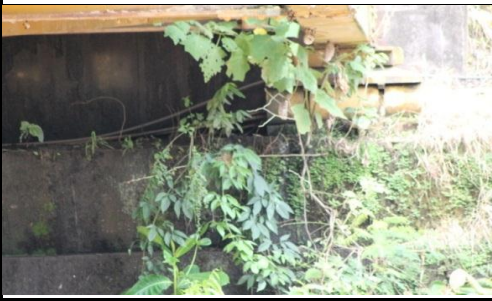
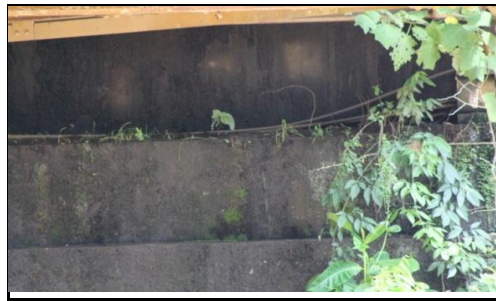
El estado actual de este componente es bueno. No hay evidencia de desplomes, grietas ni fisuras que comprometan su capacidad portante. El componente funciona como se diseño. Se evidencian líquenes, muestra de infiltración desde las juntas de expansión, por falta de sello. Se recomienda limpieza y retiro de vegetación.

1	DAÑO PEQUEÑO PERO REPARACIÓN NO ES NECESARIA (EXCEPTO MANTENIMIENTO MENOR)
---	--

TIPO	DESCRIPCIÓN	UNIDAD	CANTIDAD	VALOR UNITARIO	VALOR PARCIAL
10	LIMPIEZA	M2	132,0	11.699	1.544.268
<b>TOTAL INTERVENCIÓN</b>					<b>1.544.268</b>

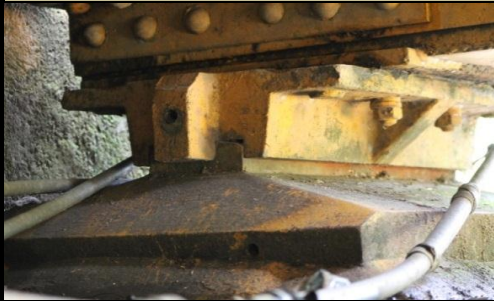
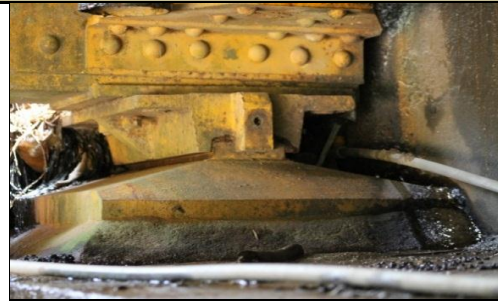
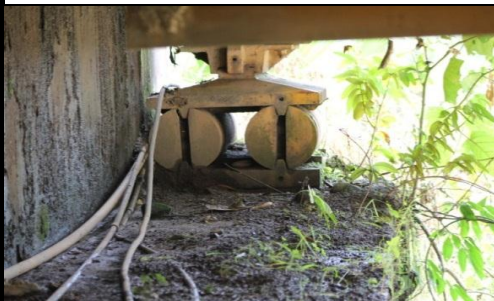
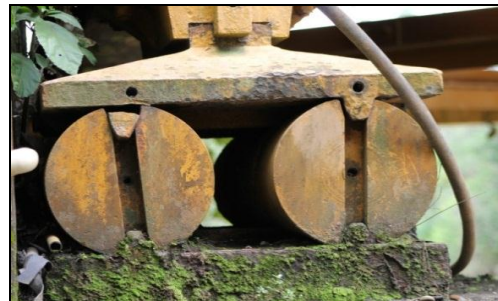
El puente cuenta con dispositivo de apoyo fijos y móviles sobre los estribos. Se presenta saturación de líquenes por la humedad que se infiltra por las juntas de dilatación entre las placas de concreto. Hay pérdida de recubrimiento y falta de lubricación. Se recomienda remover el oxido en su totalidad, pintar y engrasar los apoyos móviles para permitir que los apoyos funcionen adecuadamente. Se recomienda realizar limpieza de basuras en los apoyos del estribo E1 Y E2.

1 DAÑO PEQUEÑO PERO REPARACIÓN NO ES NECESARIA (EXCEPTO MANTENIMIENTO MENOR)

TIPO	DESCRIPCIÓN	UNIDAD	CANTIDAD	VALOR UNITARIO	VALOR PARCIAL
10	LIMPIEZA	UND	4,0	31.191	124.764
40	PINTURA DE ACERO	UND	4,0	41.047	164.188
<b>TOTAL INTERVENCIÓN</b>					<b>288.952</b>

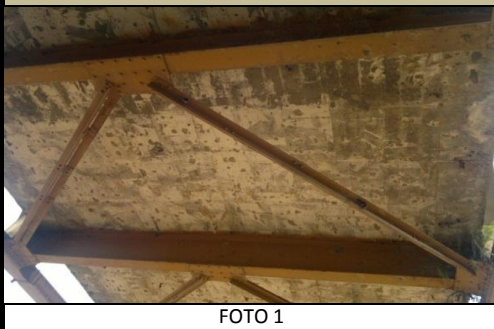
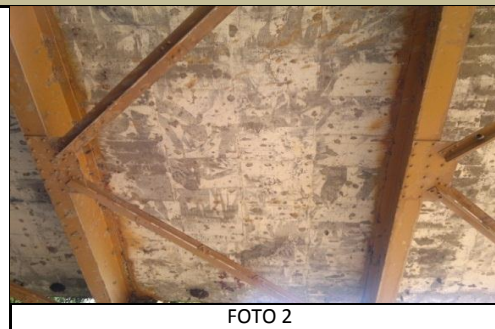
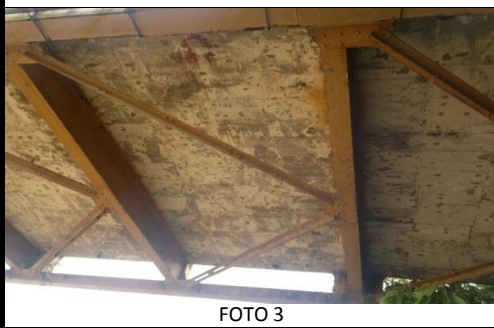
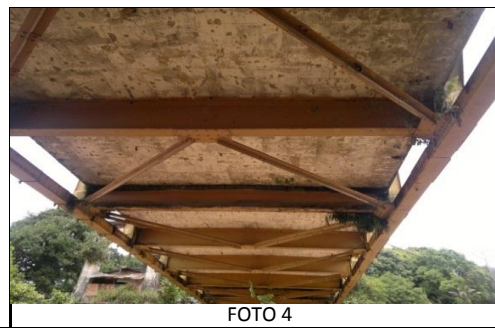
Losa de concreto en buenas condiciones de operatividad. No muestra infiltración desde la superficie generada por grietas o fisuras en la placa de concreto. El estado de conservación de los materiales es aceptable, no hay daños aparentes que requieran reparaciones.

0 SIN DAÑO O DAÑO INSIGNIFICANTE

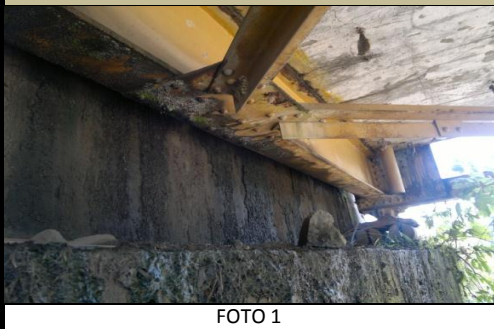
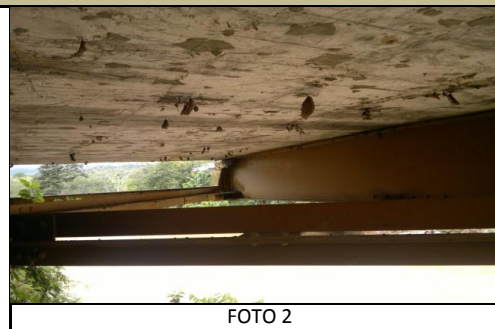
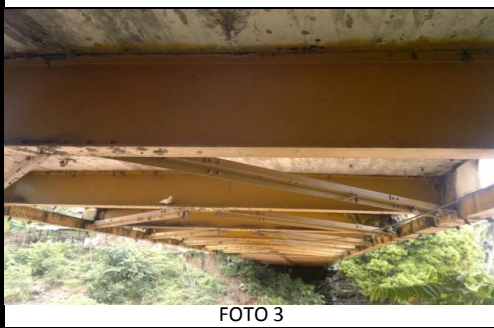
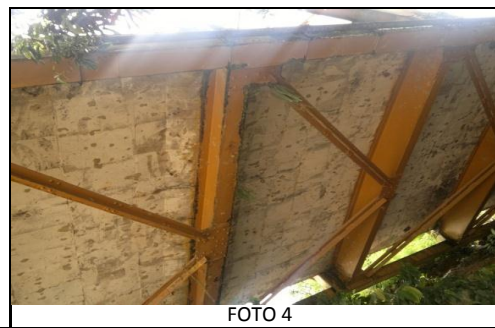
Está compuesto por vigas de acero remachadas. Presentan corrosión de las vigas transversales ubicadas bajo las juntas de expansión por infiltración. Se requiere pintura y mantenimiento rutinario en vigas de acero transversales No 1,4,8,12,15. En la parte interior de las vigas longitudinales principales se observa oxidación, en menor proporción. Las secciones aun no presentan perdida de sección producida por el oxido. Se recomienda retirar la capa de oxido y proteger los elementos con pintura de poliuretano.

1	DAÑO PEQUEÑO PERO REPARACIÓN NO ES NECESARIA (EXCEPTO MANTENIMIENTO MENOR)
---	--

TIPO	DESCRIPCIÓN	UNIDAD	CANTIDAD	VALOR UNITARIO	VALOR PARCIAL
10	LIMPIEZA	ML	120,0	21.604	2.592.480
F	PINTURA DE ACERO	M2	120,0	245.890	29.506.800
<b>TOTAL INTERVENCIÓN</b>					<b>32.099.280</b>

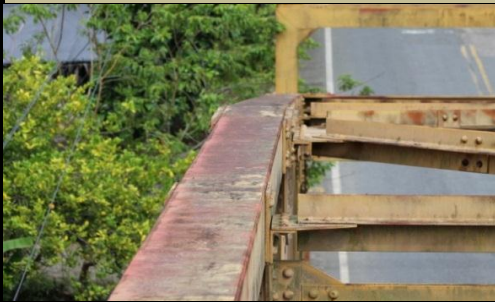
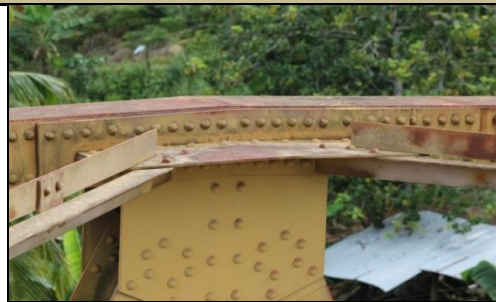
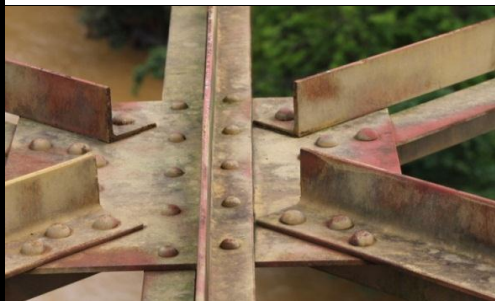
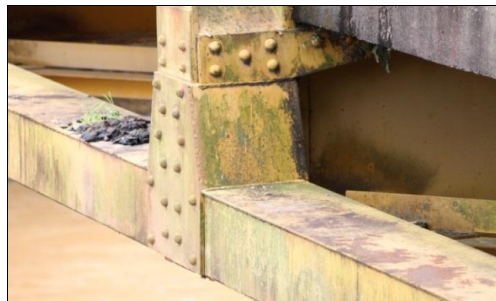
Los elementos de armadura se observan en buenas condiciones estructurales, sin pandeos ni fisuras, pero se presenta corrosión generalizada. Se requiere retiro de óxido y pintura de poliuretano.

3 DAÑO SIGNIFICATIVO, REPARACIÓN NECESARIA MUY PRONTO

TIPO	DESCRIPCIÓN	UNIDAD	CANTIDAD	VALOR UNITARIO	VALOR PARCIAL
C	PINTURA DE ACERO	M2	370	272.649	100.880.130
43	SUMINISTRO E INSTALACION DE PERNOS	UND	50	87.161	4.358.050
<b>TOTAL INTERVENCIÓN</b>					<b>105.238.180</b>

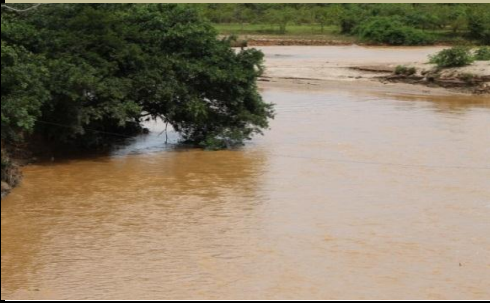
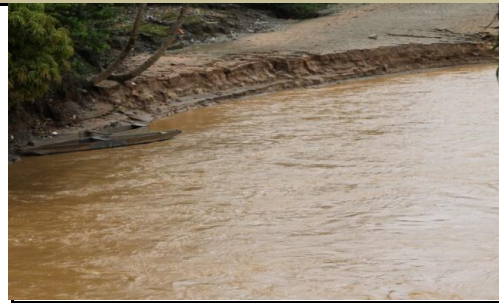
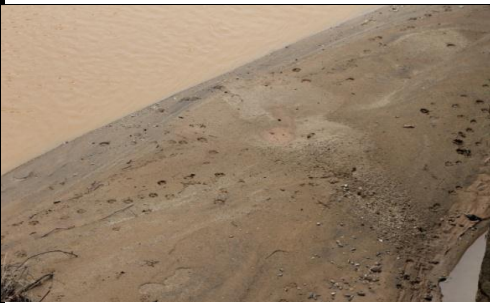
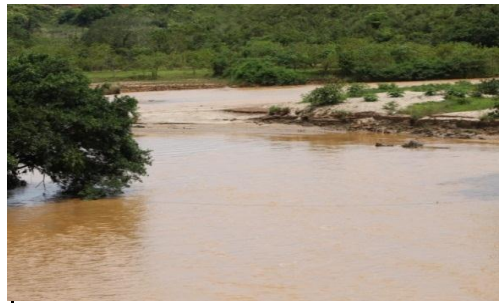
Al momento de la inspección, el cauce se encuentra en niveles normales. El río no presenta cambios de rumbo, socavaciones ni irregularidades excesivas que requieran un estudio hidrológico.

0 SIN DAÑO O DAÑO INSIGNIFICANTE

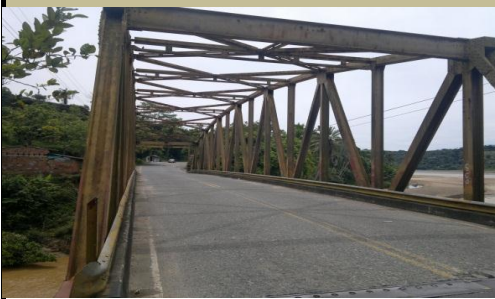
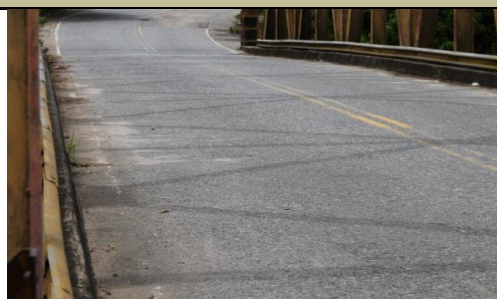
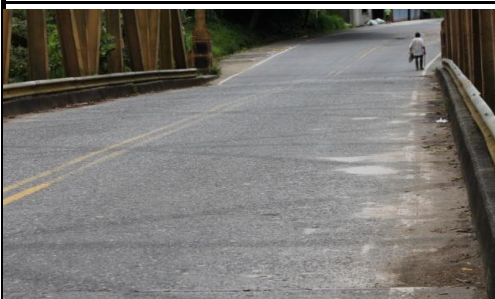
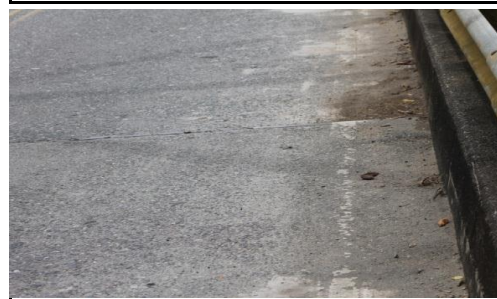
Durante la inspección no se observó ninguna señal vertical. Como parte del mantenimiento rutinario del puente se deben instalar en los dos sentidos de circulación de los vehículos las siguientes señales: Velocidad y carga máxima permitidas, proximidad del puente sobre la vía, y placa de identificación del puente.

2 ALGÚN DAÑO, REPARACIÓN NECESARIA CUANDO SE PRESENTE LA OCASIÓN. EL COMPONENTE FUNCIONA COMO SE DISEÑÓ

TIPO	DESCRIPCIÓN	UNIDAD	CANTIDAD	VALOR UNITARIO	VALOR PARCIAL
92	COLOCACION SEÑAL	UND	6	158.691	952.146
<b>TOTAL INTERVENCIÓN</b>					<b>952.146</b>

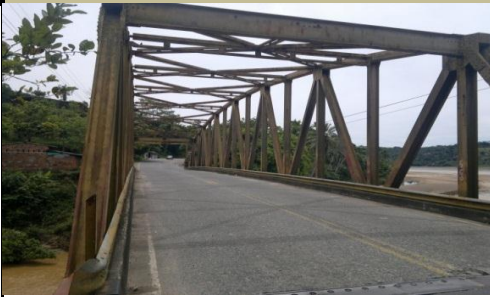
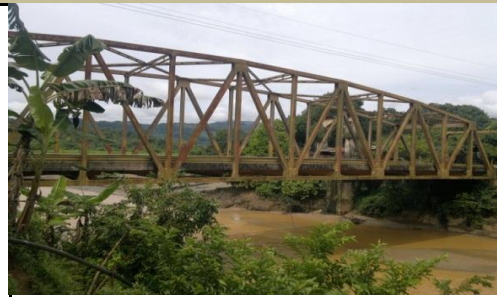
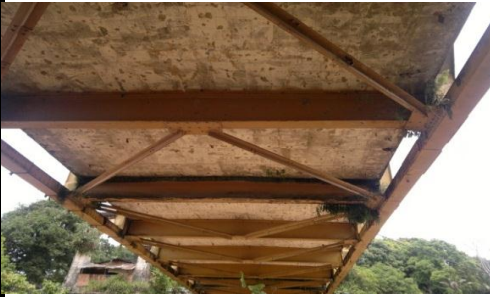
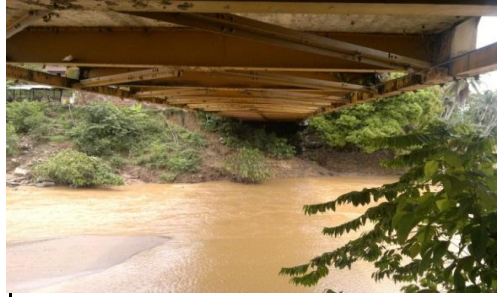
El puente se encuentra en buenas condiciones para ser transitado. El estado actual del puente en general es bueno, pero requiere reparaciones rutinarias. Cumple con las condiciones de seguridad para ser transitado por tráfico liviano y tráfico pesado. La superficie requiere reparaciones en la placa por fisuras en la placa de concreto. Las barandas requieren limpieza y pintura. Los apoyos necesitan limpieza y engrase. Debe limpiarse el óxido y pintura de los elementos de armadura que presentan oxidación primaria. La estructura requiere la instalación de un puente peatonal.

3 DAÑO SIGNIFICATIVO, REPARACIÓN NECESARIA MUY PRONTO

TIPO	DESCRIPCIÓN	UNIDAD	CANTIDAD	VALOR UNITARIO	VALOR PARCIAL
E	CONSTRUCCION DE PUENTE PEATONAL	M2	80	3.000.000	240.000.000
<b>TOTAL INTERVENCIÓN</b>					<b>240.000.000</b>
