**MINISTERIO DE TRANSPORTE
INSTITUTO NACIONAL DE VIAS
SUBDIRECCION DE APOYO TECNICO**

**ESTUDIOS DE INSPECCION E INVENTARIO DE PUENTES
DE LA RED NACIONAL DE CARRETERAS
ZONA OCCIDENTE**

**INFORME PUENTE EL NUEVE, 01-2511-009.00
PR 107+671
CARRETERA LOS LLANOS - TARAZÁ
DEPARTAMENTO DE ANTIOQUIA**

**INFORME PUENTE EL NUEVE
01-2511-009.00
REGIONAL 01 - ANTIOQUIA
CARRETERA LOS LLANOS - TARAZÁ**

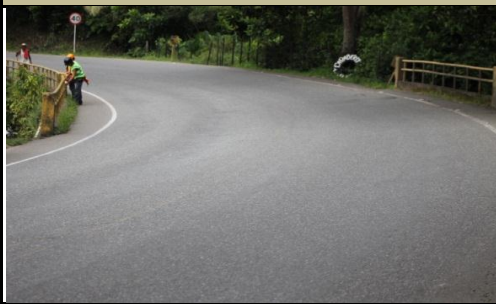
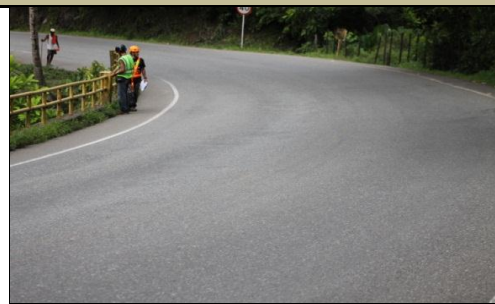
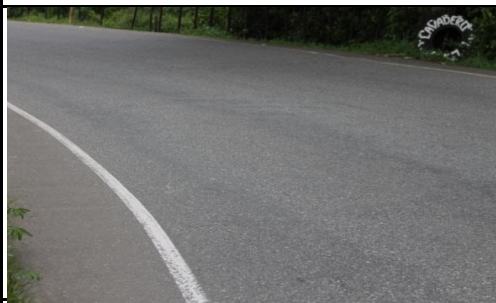
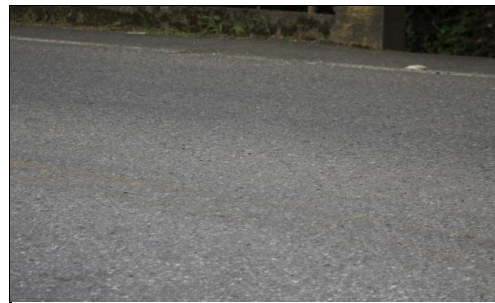
El estado actual de la capa de asfalto es bueno, no hay daño ni descomposición en la carpeta asfáltica, es de vital importancia mantener la superficie del puente en optimas condiciones puesto que el mal estado del asfalto genera vibraciones excesivas a la estructura principal del puente causando daños en los apoyos, placa y vigas de refuerzo longitudinal.

0 SIN DAÑO O DAÑO INSIGNIFICANTE

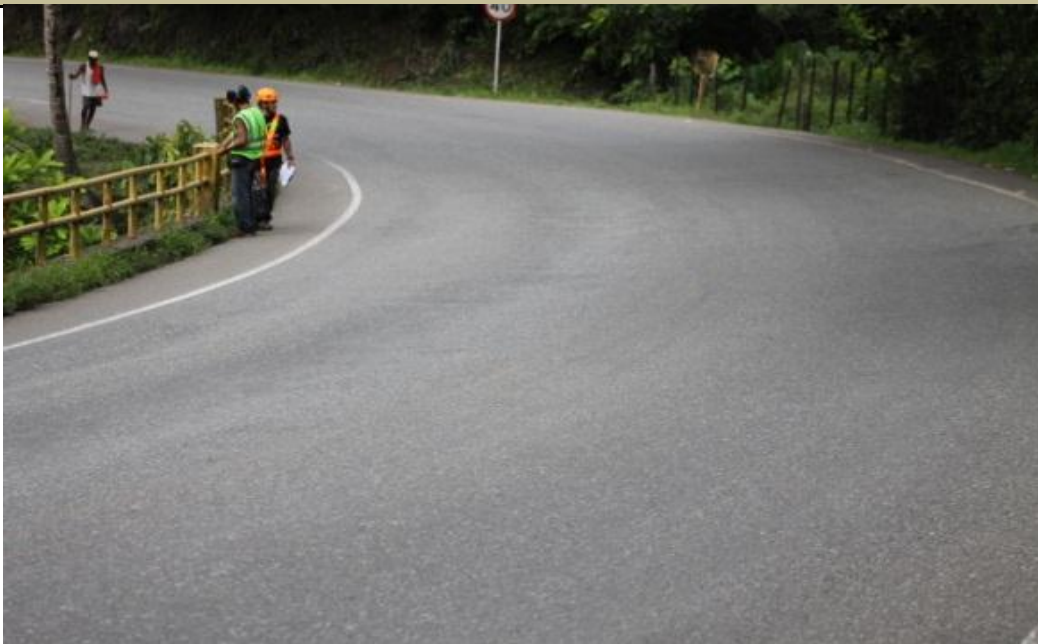
FOTO 1

No se observa dispositivo de junta de expansión, si esta existe se encuentra debajo de la carpeta asfáltica. No hay presencia de humedad en la parte inferior, por lo que se puede deducir que funciona adecuadamente.

0 SIN DAÑO O DAÑO INSIGNIFICANTE

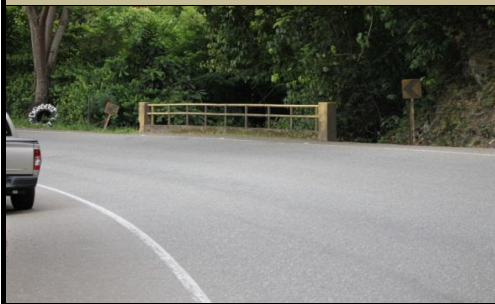
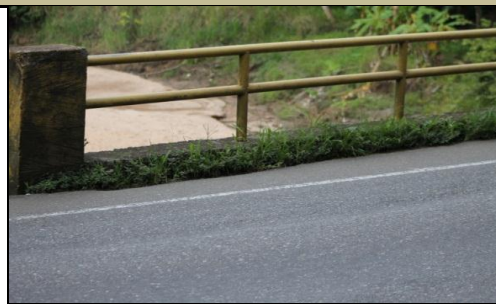
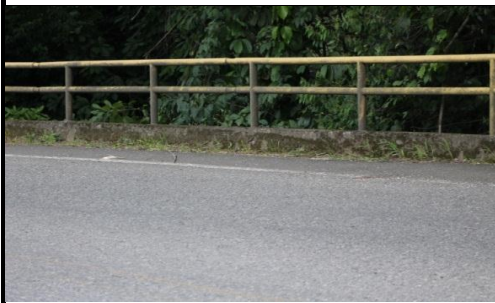
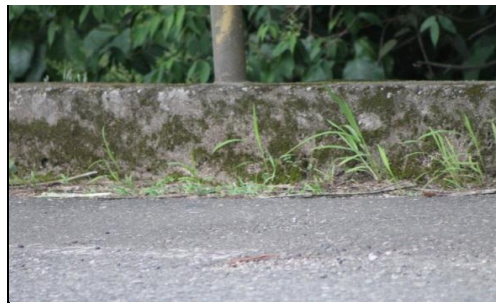
No hay andenes en todo el recorrido del puente. Existen bordillos en los costados laterales acompañando las barandas. No se evidencia pérdida de sección en los bordillos. Hay desgaste en la pintura de la superficie del concreto. Requiere limpieza y pintura de los bordillos para mejorar la visibilidad en la oscuridad.

1	DAÑO PEQUEÑO PERO REPARACIÓN NO ES NECESARIA (EXCEPTO MANTENIMIENTO MENOR)
---	--

TIPO	DESCRIPCIÓN	UNIDAD	CANTIDAD	VALOR UNITARIO	VALOR PARCIAL
10	LIMPIEZA	ML	30,0	2.294	68.820
34	PINTURA DE CONCRETO	ML	30	15.455	463.650
TOTAL INTERVENCIÓN					532.470

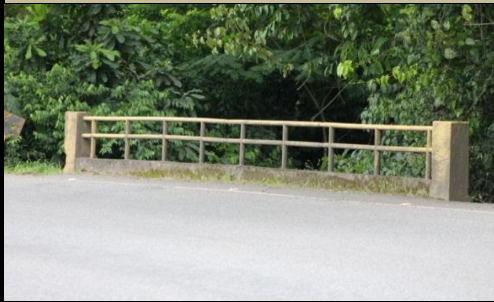
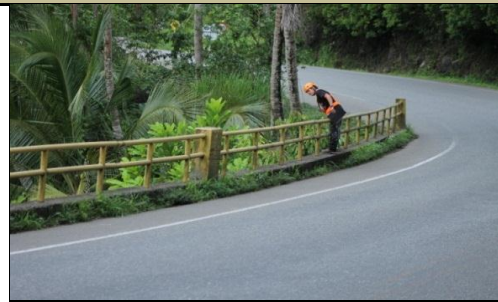
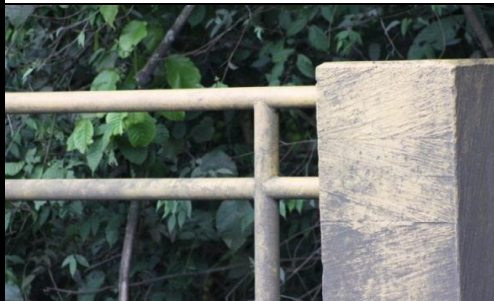
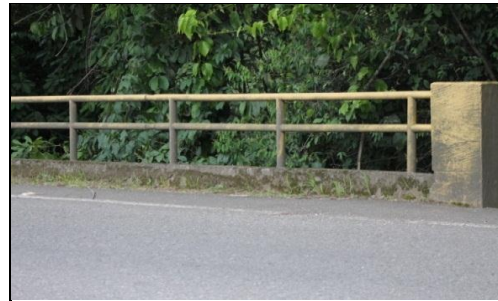
Este componente se encuentra en optimas condiciones, las barandas no muestran perdida se sección por corrosión de algún elemento, solo requiere mantenimiento rutinario y pintura.

1	DAÑO PEQUEÑO PERO REPARACIÓN NO ES NECESARIA (EXCEPTO MANTENIMIENTO MENOR)
---	--

TIPO	DESCRIPCIÓN	UNIDAD	CANTIDAD	VALOR UNITARIO	VALOR PARCIAL
10	LIMPIEZA	ML	45	4.516	203.220
40	PINTURA DE ACERO	ML	45	25.784	1.160.280
TOTAL INTERVENCIÓN					1.363.500

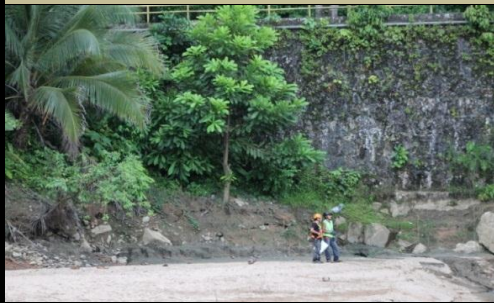
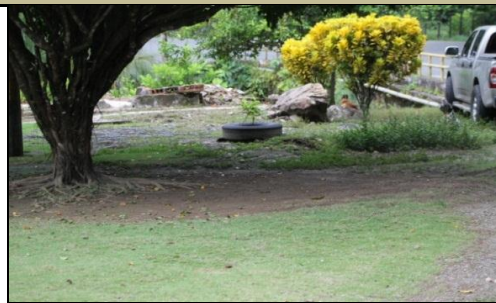
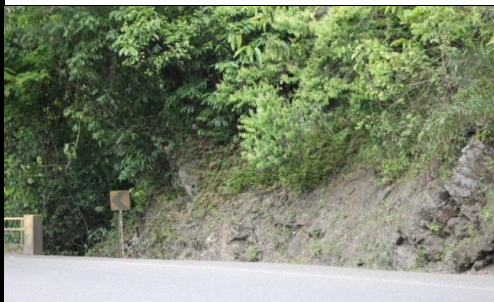
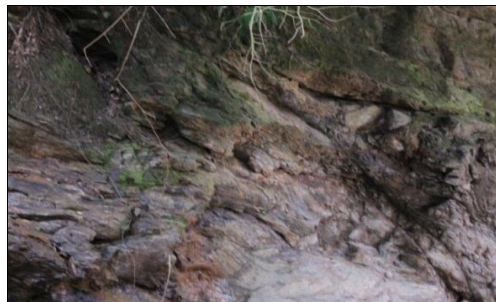
Conos y taludes en buenas condiciones, se encuentran bien conformados, presentan ángulos de inclinación que muestran un suelo estable. No se observan erosiones ni movimientos en la masa de suelo que lo conforman.

0 SIN DAÑO O DAÑO INSIGNIFICANTE

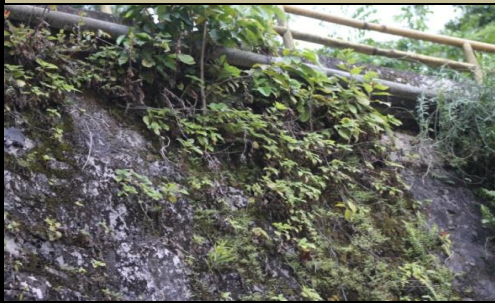
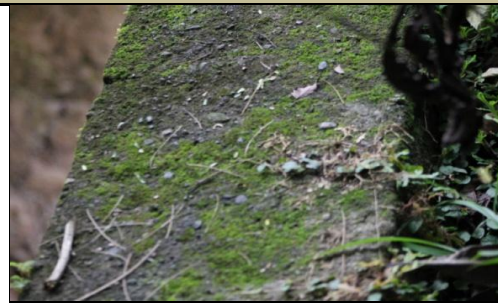
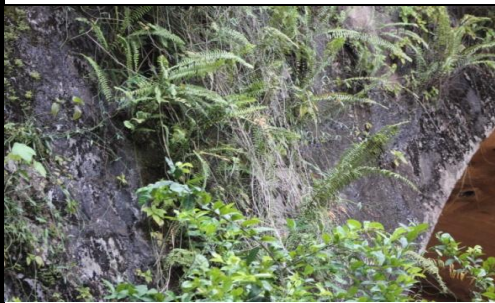
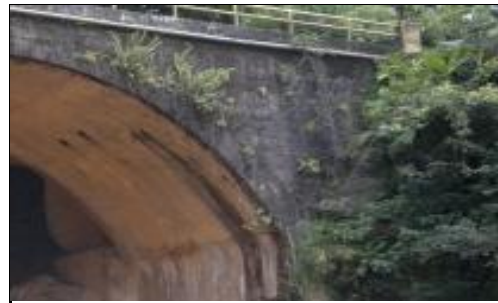
El puente presenta aletas en concreto, integradas al estribo. A simple vista, el estado actual del concreto es bueno. No presenta fallas o desplazamientos que comprometan la estabilidad del componente. Se observa saturación de líquenes y plantas en la superficie de las aletas, se recomienda limpieza.

1 DAÑO PEQUEÑO PERO REPARACIÓN NO ES NECESARIA (EXCEPTO MANTENIMIENTO MENOR)

TIPO	DESCRIPCIÓN	UNIDAD	CANTIDAD	VALOR UNITARIO	VALOR PARCIAL
10	LIMPIEZA	M2	35	10.755	376.425
TOTAL INTERVENCIÓN					376.425

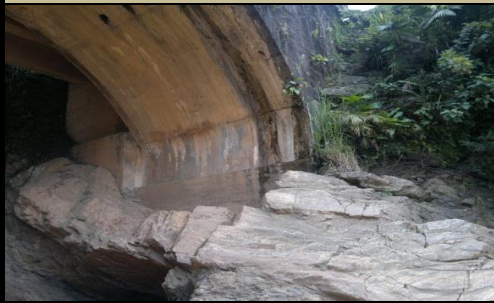
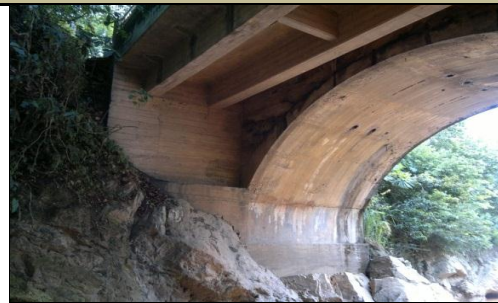
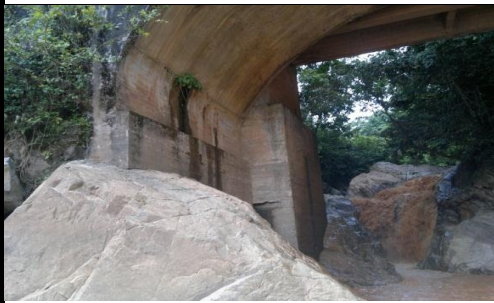
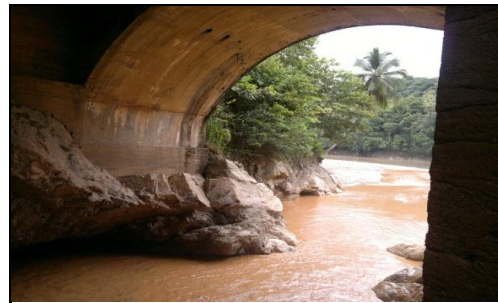
Se evidencia que la estructura en arco y la sección anexa se encuentra cimentadas sobre roca, no hay evidencia de fallas en estos componentes al momento de la inspección. Se recomienda limpieza rutinaria.

1	DAÑO PEQUEÑO PERO REPARACIÓN NO ES NECESARIA (EXCEPTO MANTENIMIENTO MENOR)
---	--

TIPO	DESCRIPCIÓN	UNIDAD	CANTIDAD	VALOR UNITARIO	VALOR PARCIAL
10	LIMPIEZA	M2	50,0	11.699	584.950
TOTAL INTERVENCIÓN					584.950

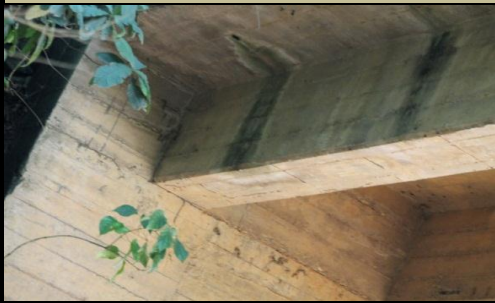
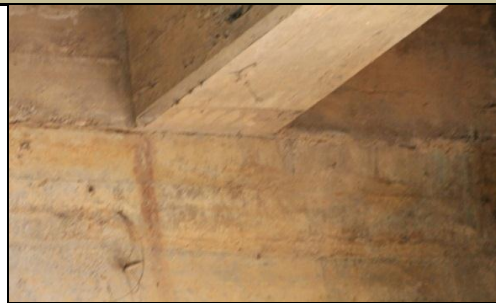
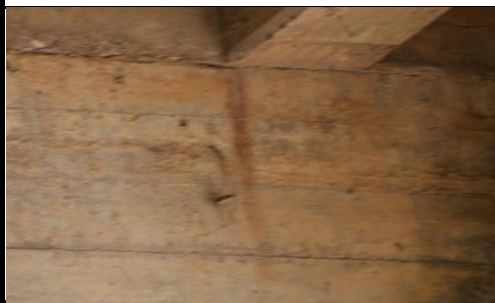
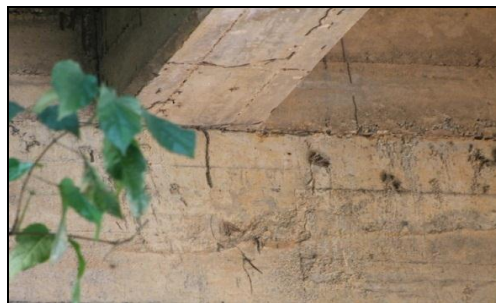
El componente se encuentra en buen estado. No se observan fallas de ningún tipo en el área de influencia del componente.

0 SIN DAÑO O DAÑO INSIGNIFICANTE

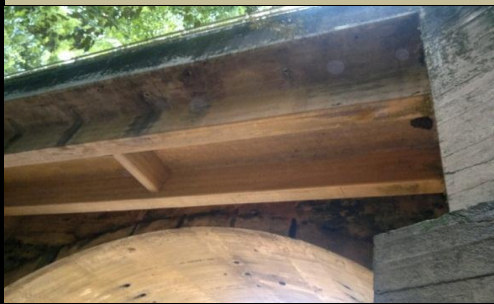
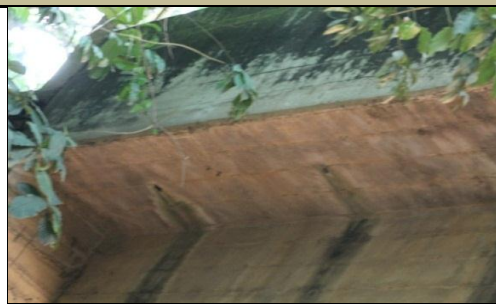
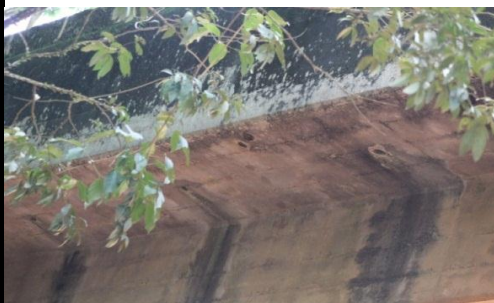
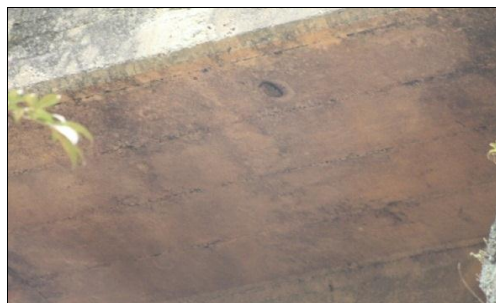
Aparentemente el estado de la placa es bueno, no se evidencian grietas ni fisuras que muestren indicios de fallas en la placa del puente. Se observa crecimiento de líquenes en los costados laterales (requiere limpieza). Además se hace necesaria la intervención de los drenes.

3 DAÑO SIGNIFICATIVO, REPARACIÓN NECESARIA MUY PRONTO

TIPO	DESCRIPCIÓN	UNIDAD	CANTIDAD	VALOR UNITARIO	VALOR PARCIAL
10	LIMPIEZA	M2	15,0	32.198	482.970
E	REPARACION DE DRENES	UND	16,0	74.147	1.186.352
TOTAL INTERVENCIÓN					1.669.322

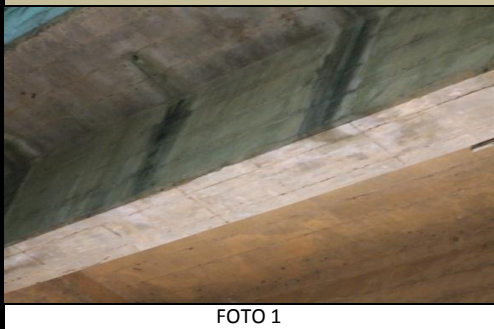
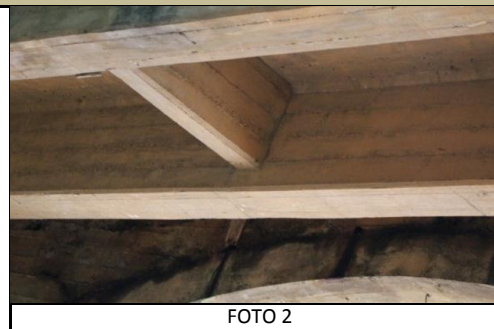
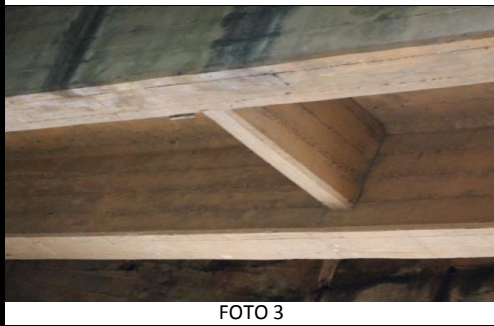
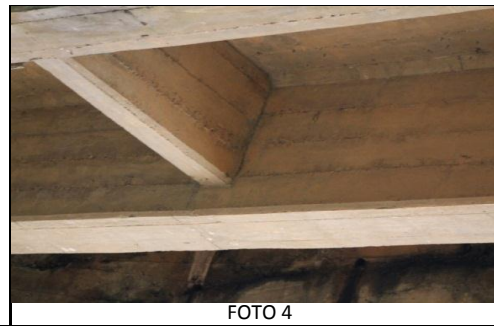
El componente parece estar funcionando adecuadamente, al no observarse ningún tipo de falla. El estado actual de este componente a la fecha de la inspección es bueno, sin embargo se recomienda seguir realizando inspecciones periódicas para realizar los mantenimientos rutinarios a que hubiere lugar.

1	DAÑO PEQUEÑO PERO REPARACIÓN NO ES NECESARIA (EXCEPTO MANTENIMIENTO MENOR)
---	--

TIPO	DESCRIPCIÓN	UNIDAD	CANTIDAD	VALOR UNITARIO	VALOR PARCIAL
10	LIMPIEZA	ML	42,0	21.604	907.368
TOTAL INTERVENCIÓN					907.368

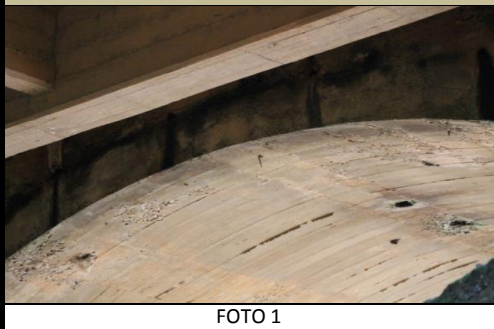
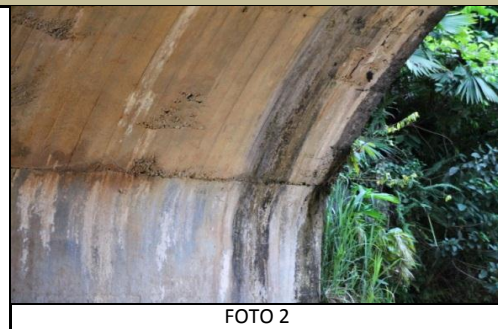
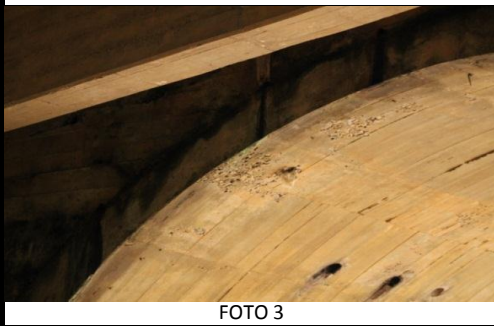
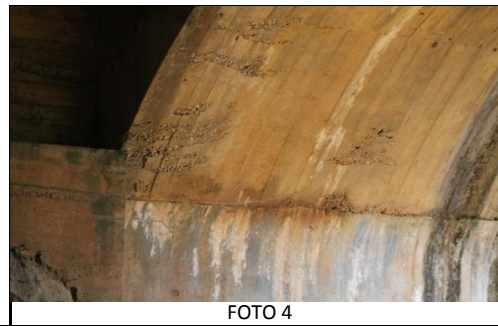
Elementos de arco en concreto solido que presenta juntas frías y hormigueros, a causa de los procedimientos constructivos, pero no afectan el desempeño de la estructura en arco,

2	ALGÚN DAÑO, REPARACIÓN NECESARIA CUANDO SE PRESENTE LA OCASIÓN. EL COMPONENTE FUNCIONA COMO SE DISEÑÓ
---	---

TIPO	DESCRIPCIÓN	UNIDAD	CANTIDAD	VALOR UNITARIO	VALOR PARCIAL
31	TRATAMIENTO SUPERFICIAL DE CONCRETO	ML	30	242.828	7.284.840
TOTAL INTERVENCIÓN					7.284.840

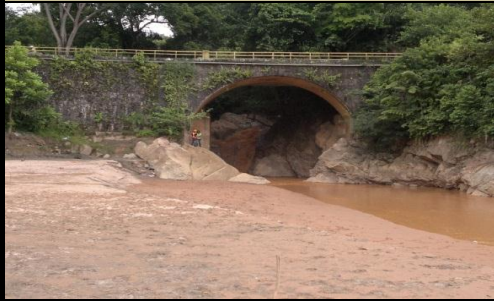
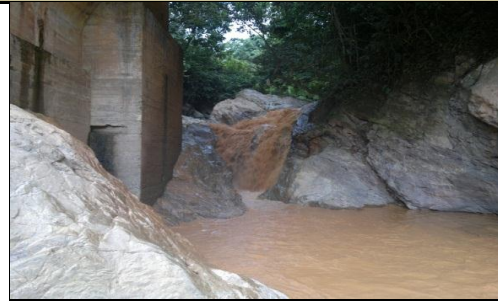
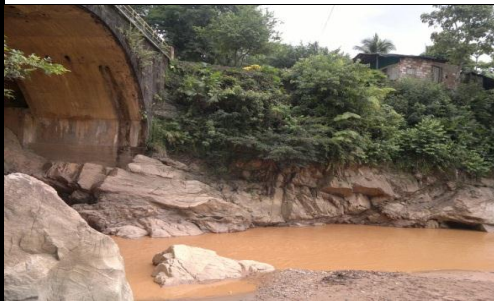
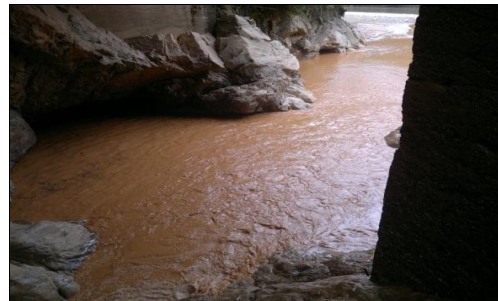
Al momento de la inspección el cauce se encuentra con volúmenes normales, no se evidencia alguna amenaza causada por el afluente.

0 SIN DAÑO O DAÑO INSIGNIFICANTE

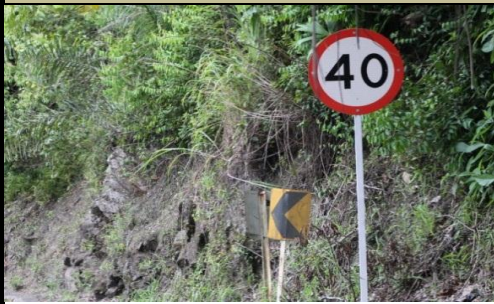
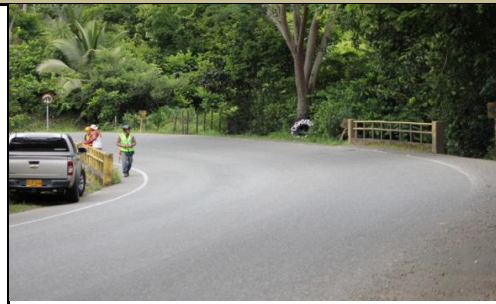
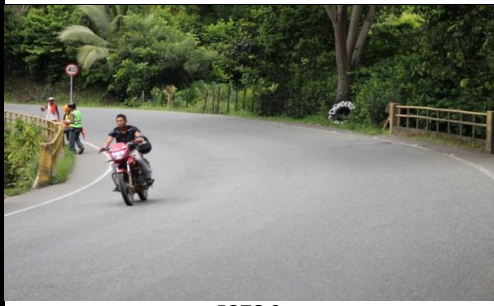
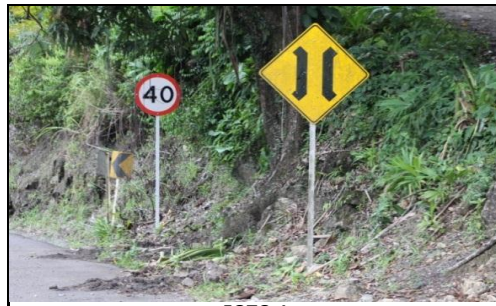
se observan señales en buen estado, solo hace falta dos señales informativas con el nombre del puente o el rio que cruza.

1	DAÑO PEQUEÑO PERO REPARACIÓN NO ES NECESARIA (EXCEPTO MANTENIMIENTO MENOR)
---	--

TIPO	DESCRIPCIÓN	UNIDAD	CANTIDAD	VALOR UNITARIO	VALOR PARCIAL
92	COLOCACION SEÑAL	UND	2	158.691	317.382
TOTAL INTERVENCIÓN					317.382

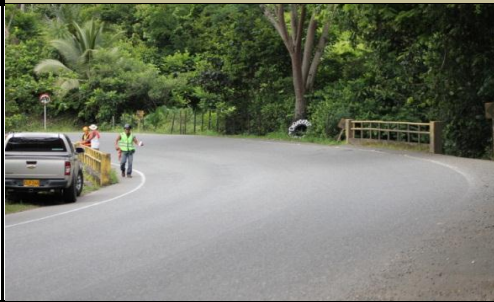
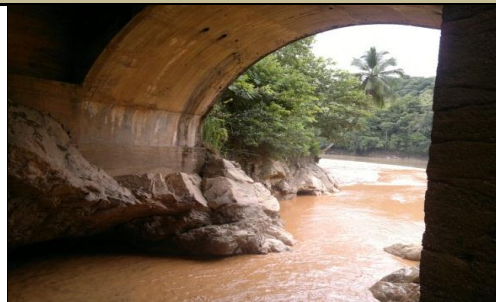
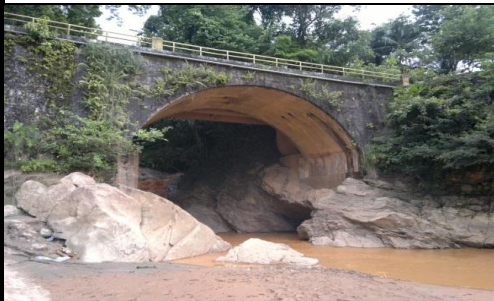
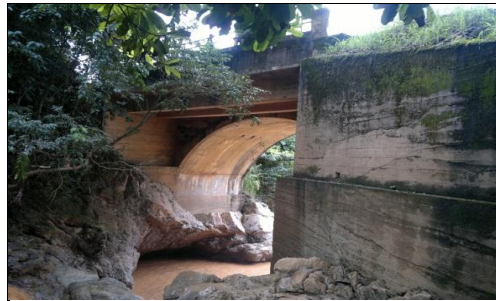
Puente con sección en arco y ampliación en vigas reforzadas. A la fecha la estructura cumple con las condiciones de seguridad en términos estructurales, solo se requiere la inspección y mantenimiento rutinario.

1	DAÑO PEQUEÑO PERO REPARACIÓN NO ES NECESARIA (EXCEPTO MANTENIMIENTO MENOR)
---	--
