**ESTUDIOS DE INSPECCION E INVENTARIO DE PUENTES
DE LA RED NACIONAL DE CARRETERAS
ZONA OCCIDENTE**

**INFORME PUENTE CINCO No1, 01-2511-009.10
PR 112+646
CARRETERA LOS LLANOS - TARAZÁ
DEPARTAMENTO DE ANTIOQUIA**

**INFORME PUENTE CINCO No1
01-2511-009.10
REGIONAL 01 - ANTIOQUIA
CARRETERA LOS LLANOS - TARAZÁ**

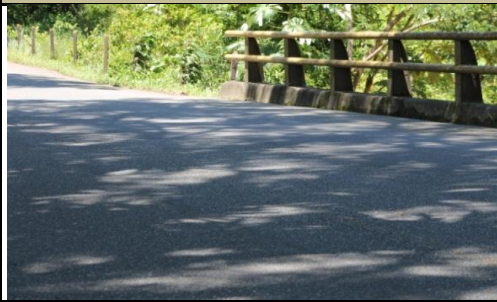
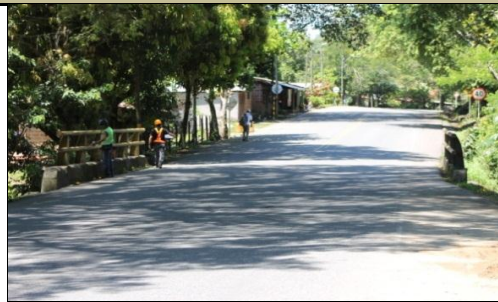
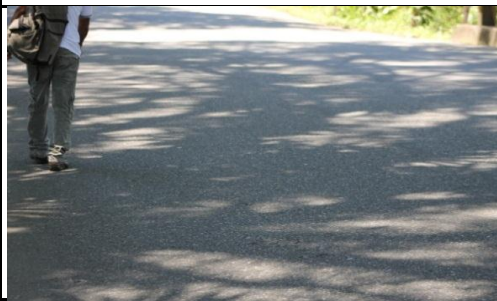
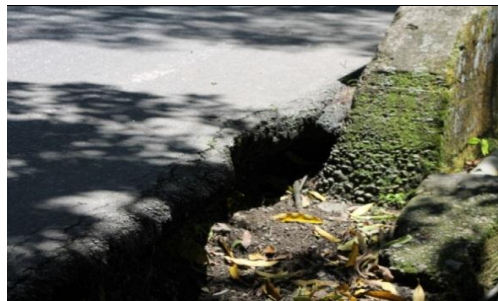
COMPONENTE 1 - SUPERFICIE DEL PUENTE

La superficie del puente se encuentra en optimas condiciones de operación. Se recomienda continuar con el monitoreo rutinario para detectar a tiempo señales de inicio del proceso de descomposición.

0 SIN DAÑO O DAÑO INSIGNIFICANTE

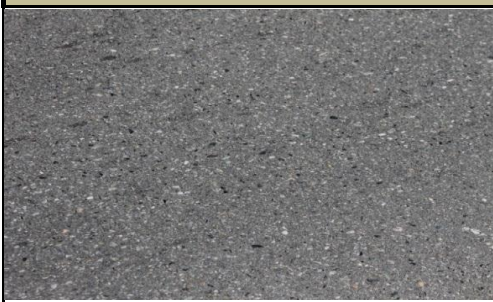
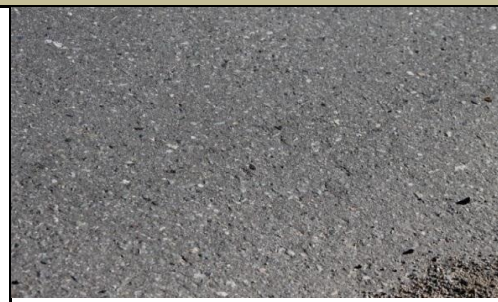
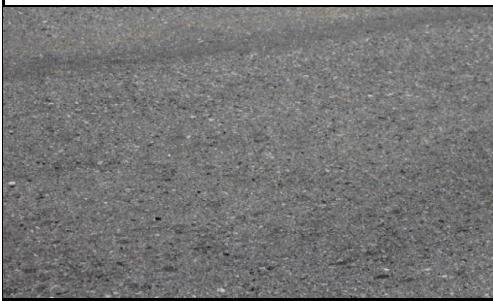
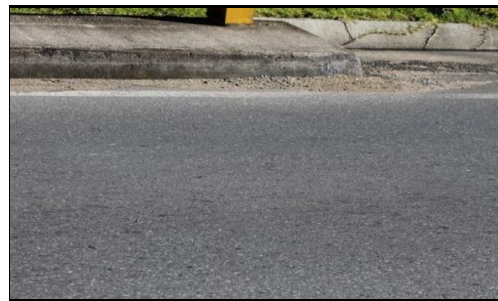
COMPONENTE 2 - JUNTAS DE EXPANSION

No se observa dispositivo de junta de expansión, si esta existe se encuentra debajo de la carpeta asfáltica. No hay presencia de humedad en la parte inferior, por lo que se puede deducir que funciona adecuadamente.

0 SIN DAÑO O DAÑO INSIGNIFICANTE

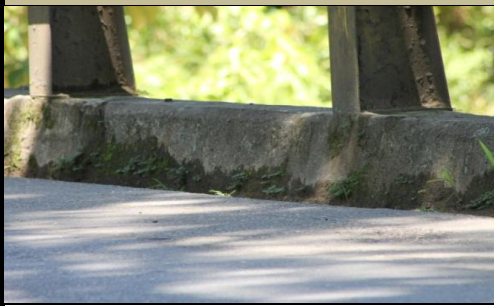
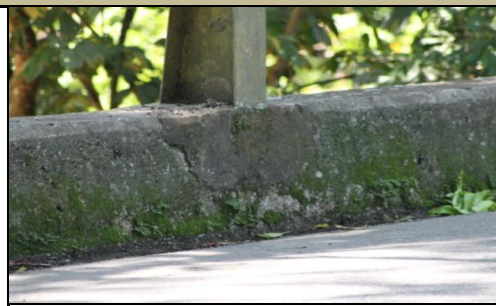
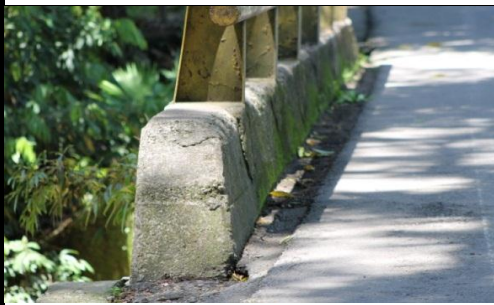
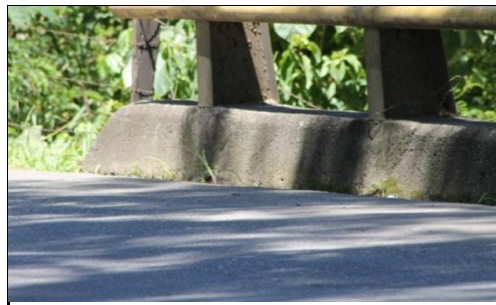
COMPONENTE 3 - ANDENES/BORDILLOS

Andenes y bordillos en muy buen estado no hay grietas, fisuras, daños que ameriten algún tipo de reparación solo se requiere pintura de los bordillos para mejorar la visibilidad en la oscuridad.

1	DAÑO PEQUEÑO PERO REPARACIÓN NO ES NECESARIA (EXCEPTO MANTENIMIENTO MENOR)
---	--

TIPO	DESCRIPCIÓN	UNIDAD	CANTIDAD	VALOR UNITARIO	VALOR PARCIAL
34	PINTURA DE CONCRETO	ML	30,0	17.790	533.700
TOTAL INTERVENCIÓN					533.700

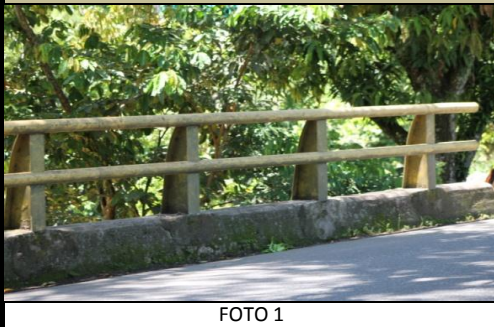
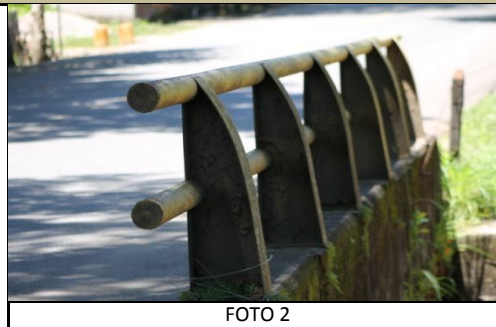
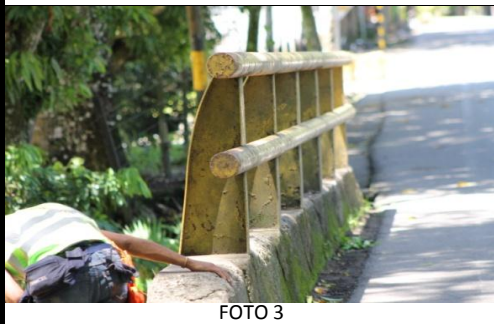
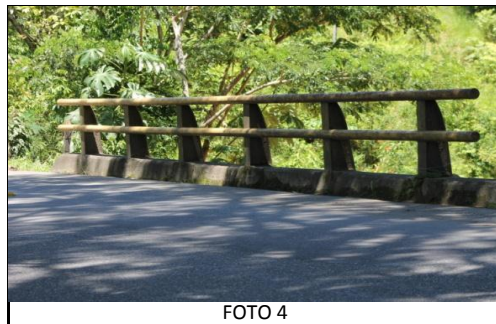
COMPONENTE 4 - BARANDAS

Este componente se encuentra en optimas condiciones, las barandas no muestran perdida se sección. Solo requiere mantenimiento rutinario y pintura.

1	DAÑO PEQUEÑO PERO REPARACIÓN NO ES NECESARIA (EXCEPTO MANTENIMIENTO MENOR)
---	--

TIPO	DESCRIPCIÓN	UNIDAD	CANTIDAD	VALOR UNITARIO	VALOR PARCIAL
40	PINTURA DE ACERO	ML	30	25.784	773.520
TOTAL INTERVENCIÓN					773.520

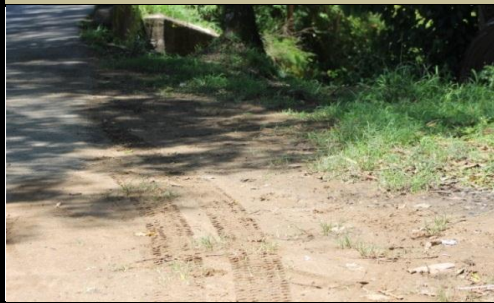
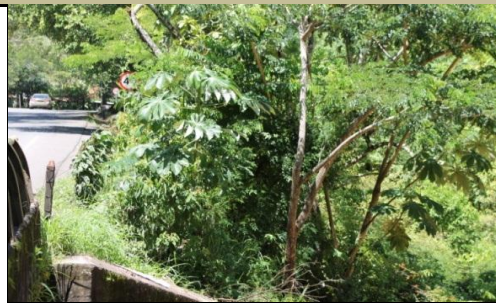
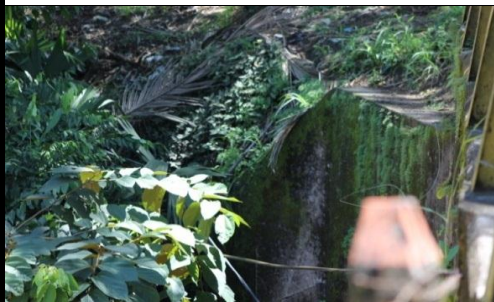
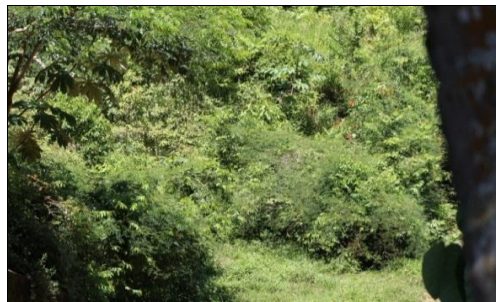
COMPONENTE 5 - CONOS/TALUDES

Conos y taludes en buenas condiciones. Se encuentran bien conformados, presentan ángulos de inclinación que muestran el suelo estable, no se observan erosiones ni movimientos en la masa de suelo que lo conforman.

0 SIN DAÑO O DAÑO INSIGNIFICANTE

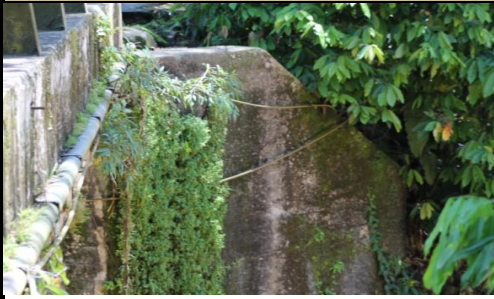
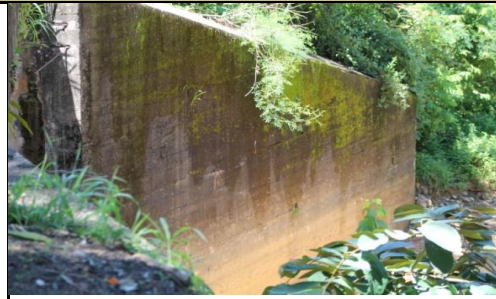
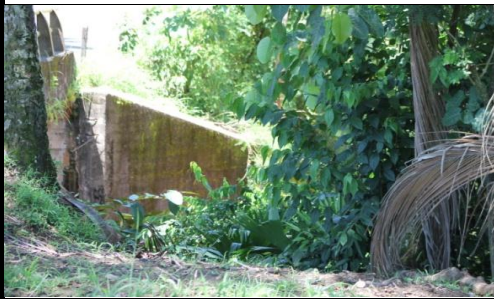
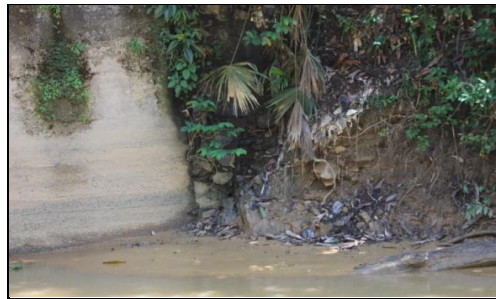
COMPONENTE 6 - ALETAS

El puente presenta aletas en concreto, estas se encuentran integradas al estribo. A pesar de que la mayoría se encuentran rodeadas de material rocoso y transportado, no se observa una falla en particular que comprometa la estabilidad de los estribos del puente.

1 DAÑO PEQUEÑO PERO REPARACIÓN NO ES NECESARIA (EXCEPTO MANTENIMIENTO MENOR)

TIPO	DESCRIPCIÓN	UNIDAD	CANTIDAD	VALOR UNITARIO	VALOR PARCIAL
10	LIMPIEZA	M2	35	10.755	376.425
TOTAL INTERVENCIÓN					376.425

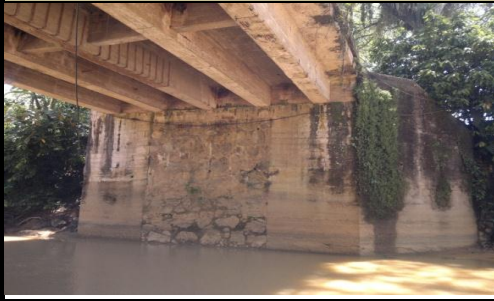
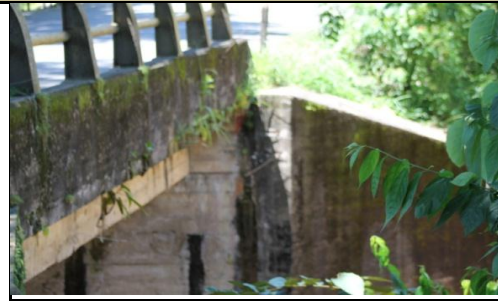
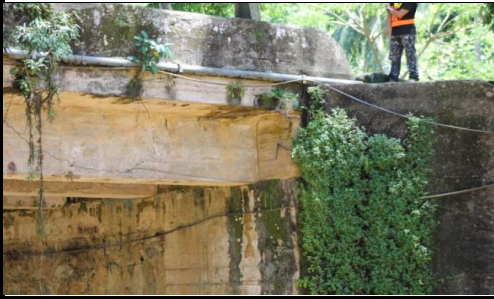
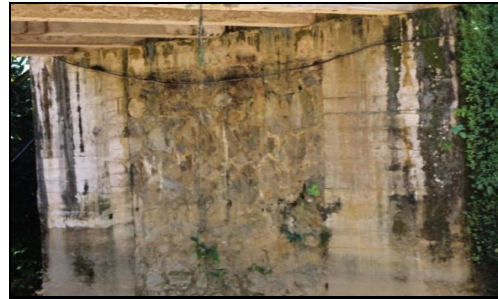
COMPONENTE 7 - ESTRIBOS

La estructura de concreto presenta juntas frías por el proceso constructivo. No hay evidencia de desplomes, fracturas ni fisuras que comprometan la capacidad portante de este componente. El estado actual es aceptable, el componente funciona como se diseño. Se recomienda limpieza.

1	DAÑO PEQUEÑO PERO REPARACIÓN NO ES NECESARIA (EXCEPTO MANTENIMIENTO MENOR)
---	--

TIPO	DESCRIPCIÓN	UNIDAD	CANTIDAD	VALOR UNITARIO	VALOR PARCIAL
10	LIMPIEZA	M2	45,0	11.699	526.455
TOTAL INTERVENCIÓN					526.455

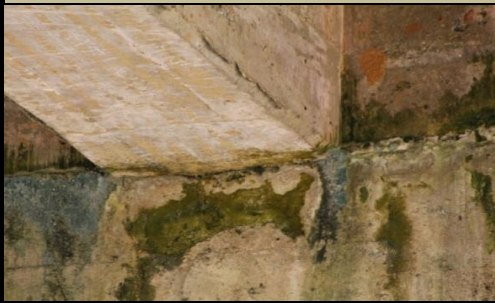
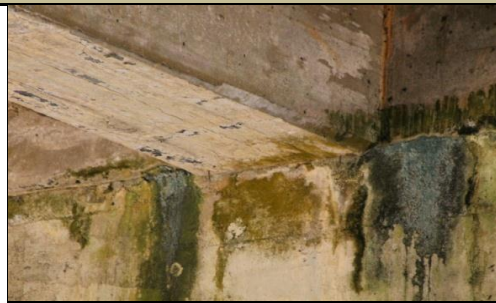
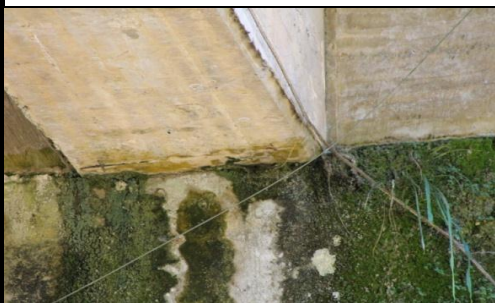
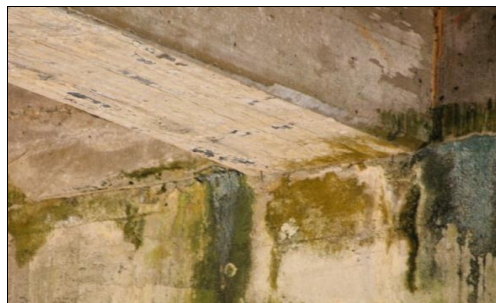
COMPONENTE 9 - APOYOS

El componente se encuentra en buen estado. No se observan fallas de ningún tipo en el área de influencia del componente. Se evidencia crecimiento de líquenes y musgo, las áreas de contacto requieren limpieza.

1 DAÑO PEQUEÑO PERO REPARACIÓN NO ES NECESARIA (EXCEPTO MANTENIMIENTO MENOR)

TIPO	DESCRIPCIÓN	UNIDAD	CANTIDAD	VALOR UNITARIO	VALOR PARCIAL
10	LIMPIEZA	UND	10,0	31.191	311.910
TOTAL INTERVENCIÓN					311.910

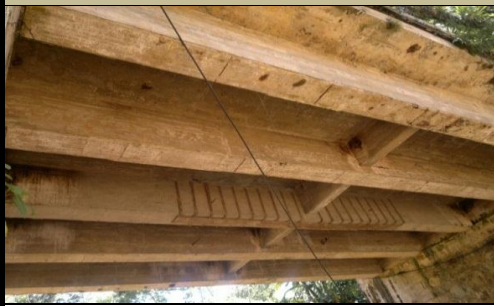
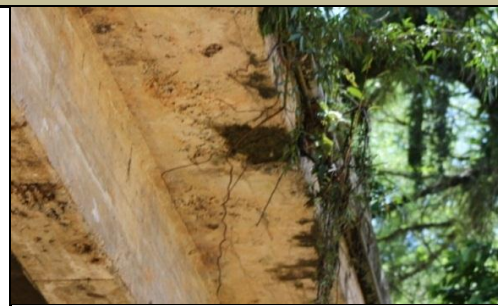
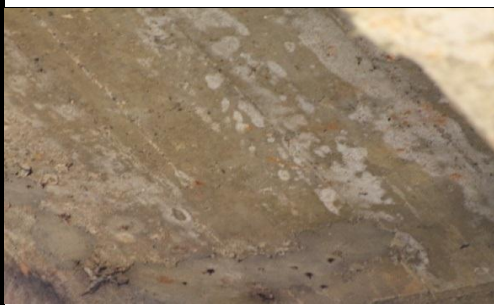
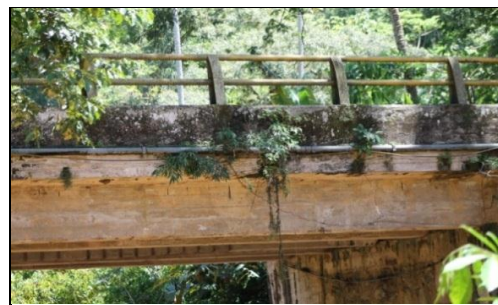
COMPONENTE 10 - LOSA

Aparentemente el estado estructural de la placa es bueno, no se evidencian grietas ni fisuras que muestren indicios de fallas en la placa del puente. Se observa líquenes en los costados laterales (requiere limpieza).

1 DAÑO PEQUEÑO PERO REPARACIÓN NO ES NECESARIA (EXCEPTO MANTENIMIENTO MENOR)

TIPO	DESCRIPCIÓN	UNIDAD	CANTIDAD	VALOR UNITARIO	VALOR PARCIAL
10	LIMPIEZA	M2	22,0	32.198	708.356
TOTAL INTERVENCIÓN					708.356

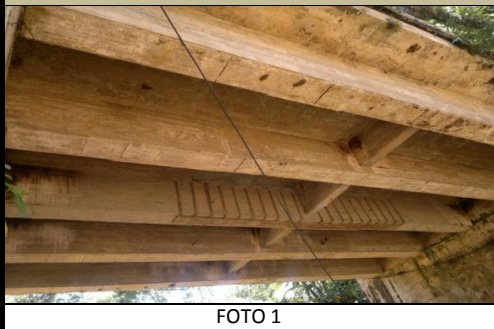
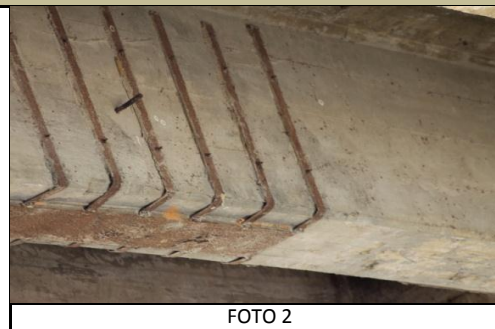
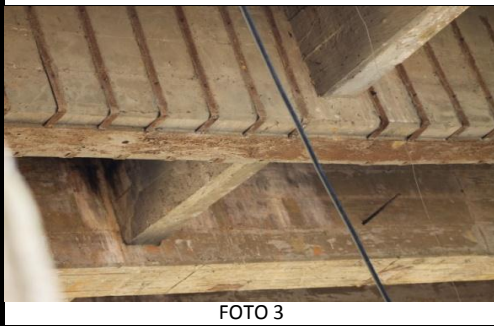
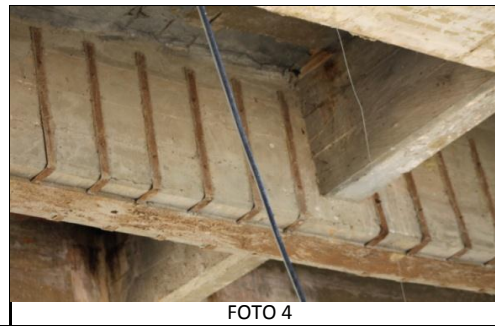
COMPONENTE 11 - VIGAS/LARGUEROS/DIAFRAGMAS

Las vigas que conforman la estructura del puente se encuentran en buen estado. Se observa un reforzamiento de reparaciones anteriores en la VL3, las cuales han tenido buen comportamiento, puesto que en las zonas de las reparaciones no hay fisuras que evidencien algún tipo de falla. Se requiere tratamiento superficial de concreto en la VL4.

1	DAÑO PEQUEÑO PERO REPARACIÓN NO ES NECESARIA (EXCEPTO MANTENIMIENTO MENOR)
---	--

TIPO	DESCRIPCIÓN	UNIDAD	CANTIDAD	VALOR UNITARIO	VALOR PARCIAL
31	TRATAMIENTO SUPERFICIAL DE CONCRETO	ML	1,0	225.928	225.928
TOTAL INTERVENCIÓN					225.928

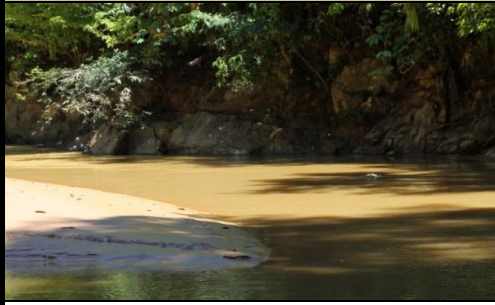
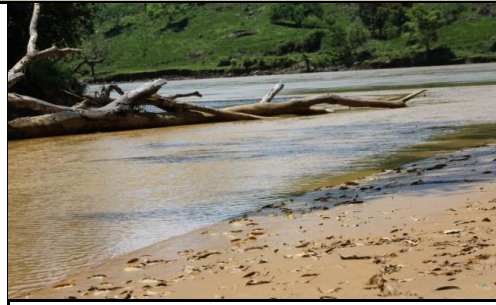
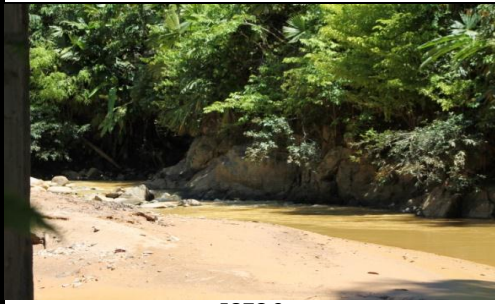
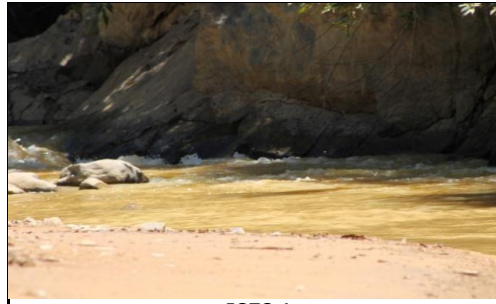
COMPONENTE 15 - CAUCE

Al momento de la inspección el cauce se encuentra con volúmenes normales, no se evidencia lesiones causada por el afluente.

0 SIN DAÑO O DAÑO INSIGNIFICANTE

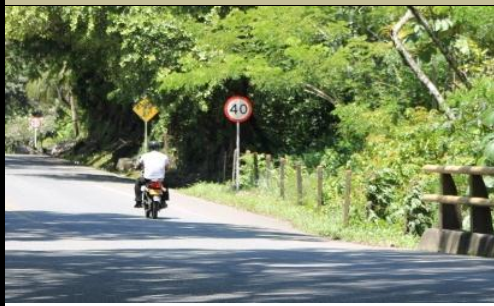
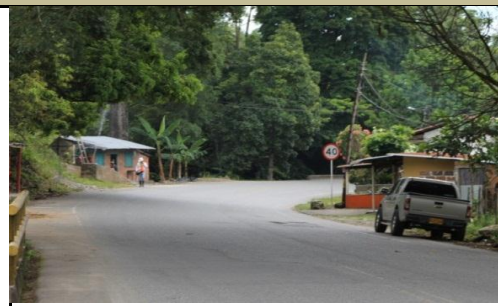
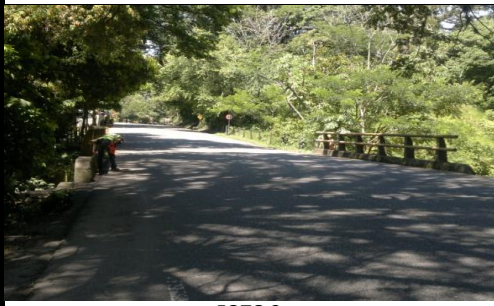
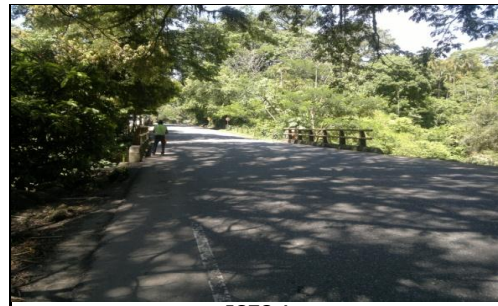
COMPONENTE 16 - OTROS ELEMENTOS

El puente en el momento de la inspección no se observa señalización preventiva de puente. Es de vital importancia el uso de la señalización en la vía y aun mas cuando el puente esta construido en una curva. Estos componentes deben ser instalados con el fin específico de que el conductor tenga precaución al entrar en la curva.
 Se recomienda la instalación las señales en cada sentido, al ingreso y a la salida del puente.

2 ALGÚN DAÑO, REPARACIÓN NECESARIA CUANDO SE PRESENTE LA OCASIÓN. EL COMPONENTE FUNCIONA COMO SE DISEÑÓ

TIPO	DESCRIPCIÓN	UNIDAD	CANTIDAD	VALOR UNITARIO	VALOR PARCIAL
92	COLOCACION SEÑAL	UND	4	158.691	634.764
TOTAL INTERVENCIÓN					634.764

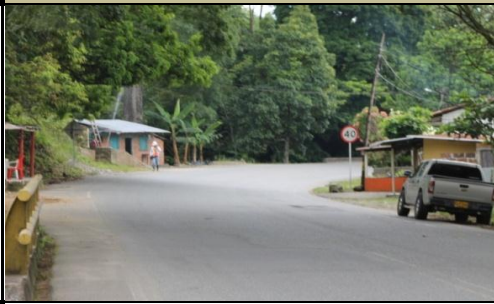
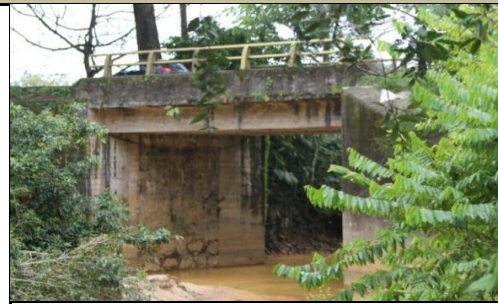
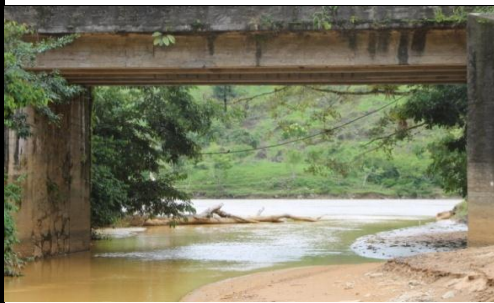
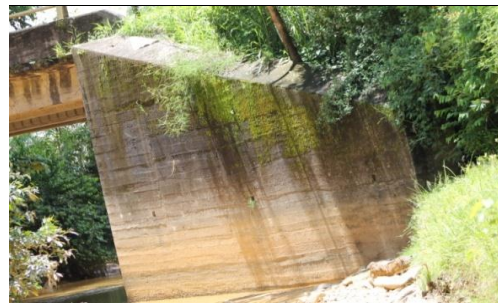
COMPONENTE 17 - PUENTE EN GENERAL

Puente con viga central reparada y en optimas condiciones estructurales. A la fecha, la estructura cumple con las condiciones de seguridad en términos estructurales y con los componentes citados en este informe. Se recomienda monitoreo a las reparaciones que ya se han realizado con el fin de comprobar su funcionamiento.

1	DAÑO PEQUEÑO PERO REPARACIÓN NO ES NECESARIA (EXCEPTO MANTENIMIENTO MENOR)
---	--
