**ESTUDIOS DE INSPECCION E INVENTARIO DE PUENTES
DE LA RED NACIONAL DE CARRETERAS
ZONA OCCIDENTE**

**INFORME PUENTE CINCO No.2, 01-2511-010.00
PR 112+0670
CARRETERA LOS LLANOS - TARAZÁ
DEPARTAMENTO DE ANTIOQUIA**

**INFORME PUENTE CINCO No.2
01-2511-010.00
REGIONAL 01 - ANTIOQUIA
CARRETERA LOS LLANOS - TARAZÁ**

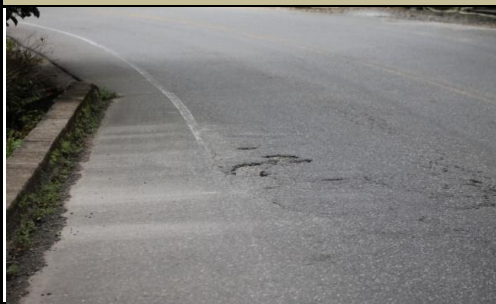
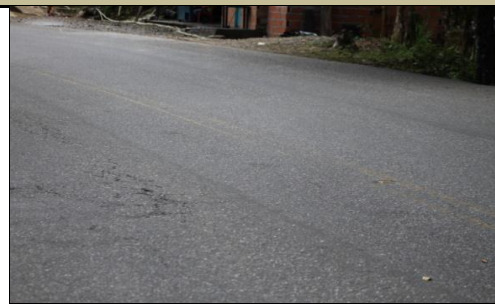
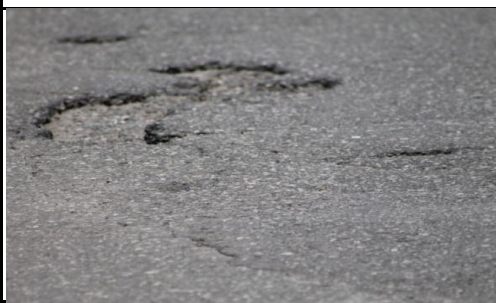
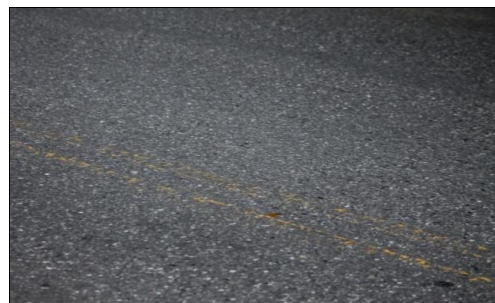
Superficie en buenas condiciones de operación, a pesar de requerir reparaciones en un área pequeña (reparación de carpeta asfáltica por descomposición), en el resto de la carpeta no se observan grietas ni descomposición. Se recomienda mantener esta superficie en buenas condiciones, ya que el mal estado de la carpeta genera vibraciones que en su momento pueden afectar la estructura de soporte del puente.

2 ALGÚN DAÑO, REPARACIÓN NECESARIA CUANDO SE PRESENTE LA OCASIÓN. EL COMPONENTE FUNCIONA COMO SE DISEÑÓ

TIPO	DESCRIPCIÓN	UNIDAD	CANTIDAD	VALOR UNITARIO	VALOR PARCIAL
20	BACHEO DE CARPETA ASFALTICA	M2	12	38.467	461.604
TOTAL INTERVENCIÓN					461.604

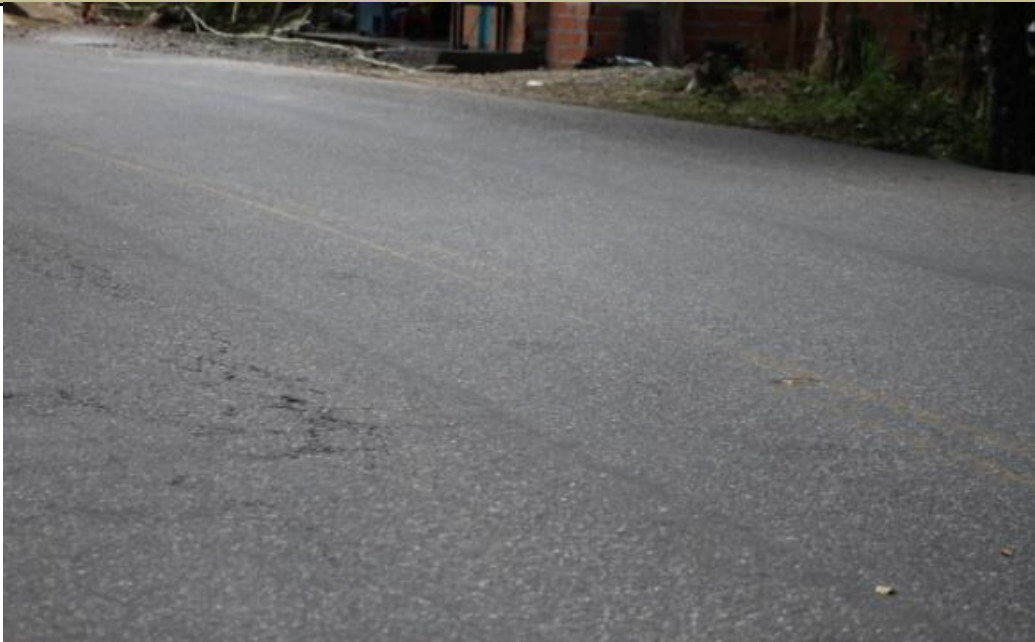
FOTO 1

No se observa dispositivo de junta de expansión, si esta existe se encuentra debajo de la carpeta asfáltica. No hay presencia de humedad en la parte inferior, por lo que se puede deducir que funciona adecuadamente.

0 SIN DAÑO O DAÑO INSIGNIFICANTE

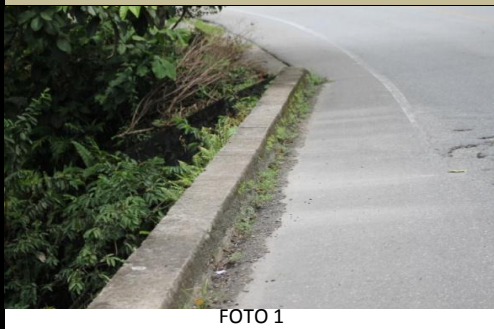
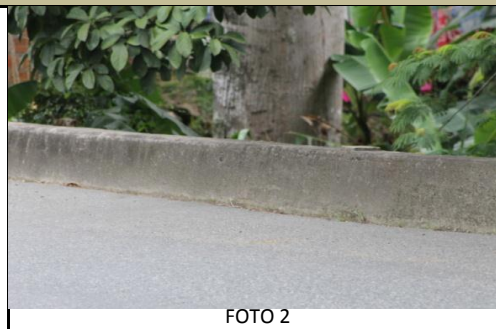
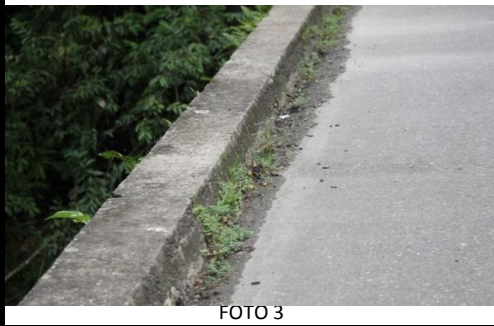
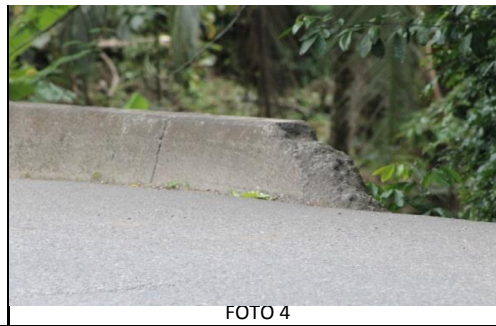
No se evidencia la existencia de andenes en el recorrido del puente, existen bordillos en los costados laterales acompañando las barandas en concreto. No se evidencia pérdida de sección en los bordillos. Hay desgaste en la pintura de la superficie del concreto.

1	DAÑO PEQUEÑO PERO REPARACIÓN NO ES NECESARIA (EXCEPTO MANTENIMIENTO MENOR)
---	--

TIPO	DESCRIPCIÓN	UNIDAD	CANTIDAD	VALOR UNITARIO	VALOR PARCIAL
10	LIMPIEZA	M2	28,0	10.510	294.280
34	PINTURA DE CONCRETO	ML	28,0	17.790	498.120
TOTAL INTERVENCIÓN					792.400

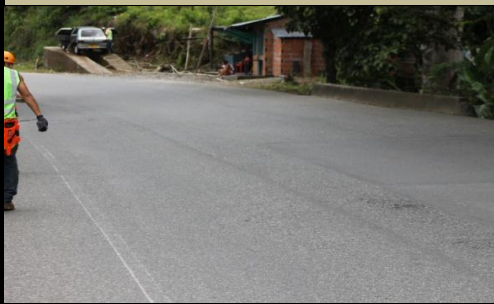
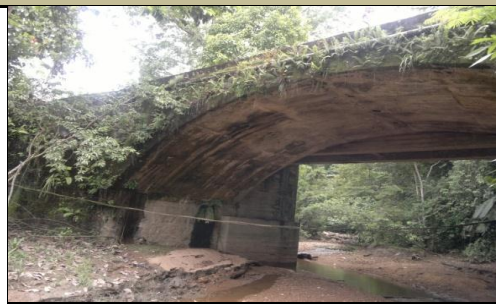
El puente no dispone de barandas.

3 DAÑO SIGNIFICATIVO, REPARACIÓN NECESARIA MUY PRONTO

TIPO	DESCRIPCIÓN	UNIDAD	CANTIDAD	VALOR UNITARIO	VALOR PARCIAL
D	CAMBIO DE BARANDA DE ACERO	ML	43	406.032	17.581.186
TOTAL INTERVENCIÓN					17.581.186

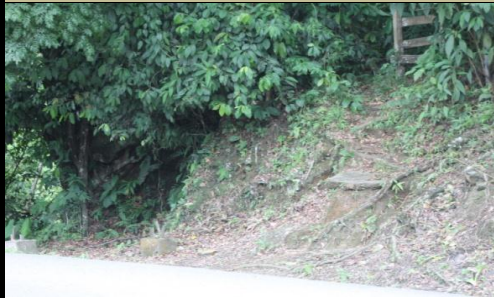
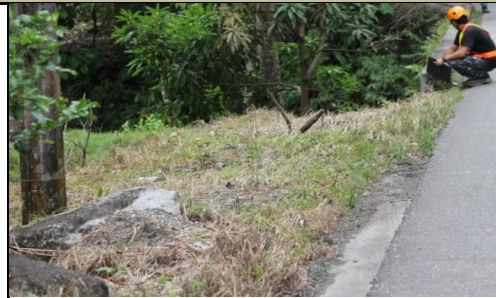
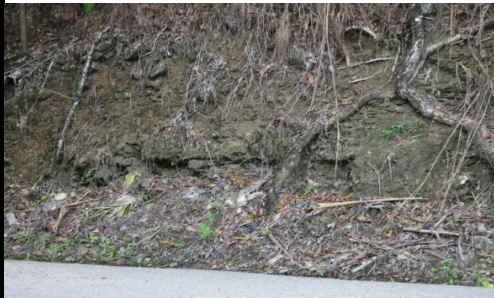
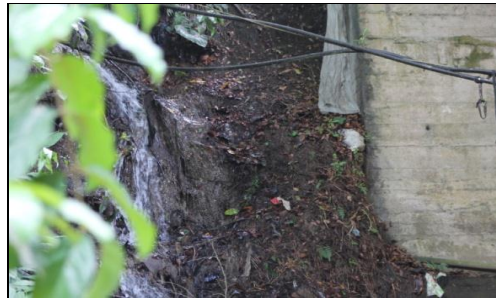
Estos componentes se encuentran nivelados. No se observan fallas en las coronas o superficie de suelo adyacente a la estructura del puente. Requiere mantenimiento menor. Se recomienda realizar limpieza de estos componentes y la construcción de dissipador en estribo ES2.

3 DAÑO SIGNIFICATIVO, REPARACIÓN NECESARIA MUY PRONTO

TIPO	DESCRIPCIÓN	UNIDAD	CANTIDAD	VALOR UNITARIO	VALOR PARCIAL
92	COLOCACION DE DEFENSA	ML	40	456.051	18.242.040
D	CONSTRUCCION DE CUNETAS	ML	12	126.480	1.517.760
TOTAL INTERVENCIÓN					19.759.800

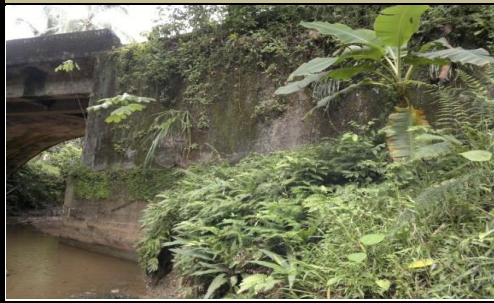
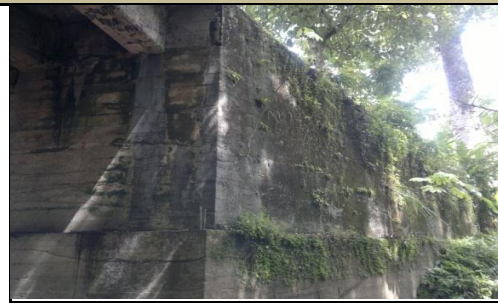
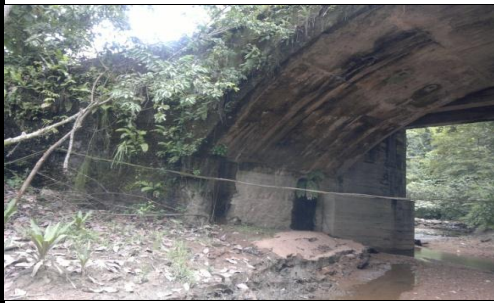
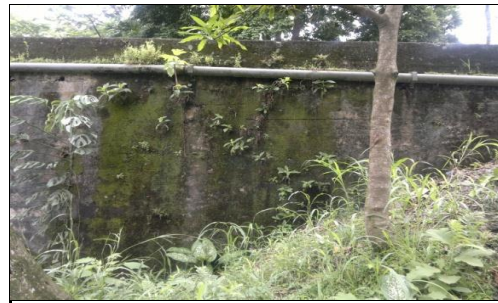
El puente presenta aletas en concreto, estas se encuentran integradas al estribo y la mayor parte de ellas se encuentran ocultas. No se observan grietas ni fisuras, lo que indica que no hay fallas. El estado actual de este componente es aceptable y funciona como se diseño. Hay saturación de líquenes y vegetación. Se requiere tratamiento superficial de concreto por presencia de hormigueros.

1	DAÑO PEQUEÑO PERO REPARACIÓN NO ES NECESARIA (EXCEPTO MANTENIMIENTO MENOR)
---	--

TIPO	DESCRIPCIÓN	UNIDAD	CANTIDAD	VALOR UNITARIO	VALOR PARCIAL
10	LIMPIEZA	M2	40	10.755	430.200
31	TRATAMIENTO SUPERFICIAL DE CONCRETO	M2	10	146.258	1.462.580
TOTAL INTERVENCIÓN					1.892.780

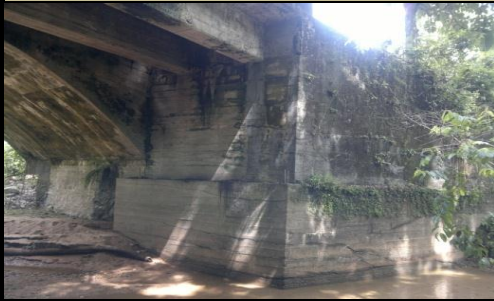
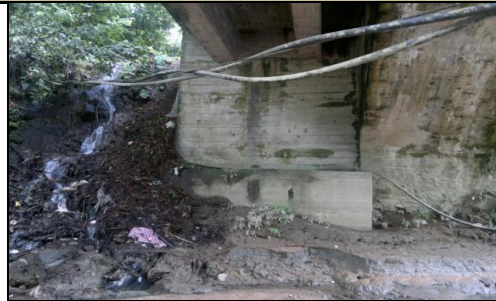
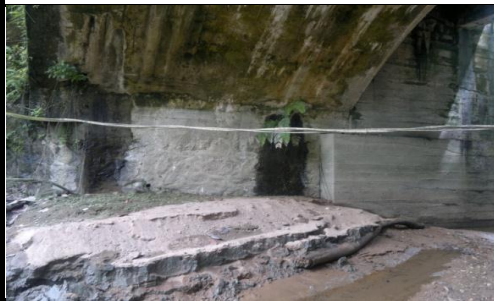
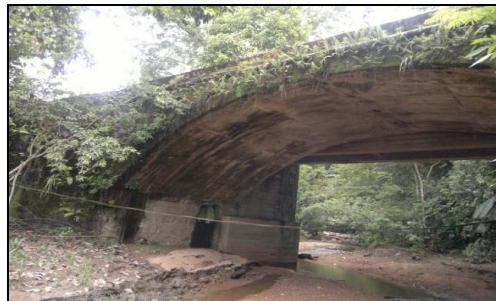
Se observan líquenes en algunos sectores. No se observan grietas o fisuras. El estado del concreto es aparentemente bueno, solo se observan algunas juntas frías del momento de su construcción.

1 DAÑO PEQUEÑO PERO REPARACIÓN NO ES NECESARIA (EXCEPTO MANTENIMIENTO MENOR)

TIPO	DESCRIPCIÓN	UNIDAD	CANTIDAD	VALOR UNITARIO	VALOR PARCIAL
10	LIMPIEZA	M2	45,0	11.699	526.455
TOTAL INTERVENCIÓN					526.455

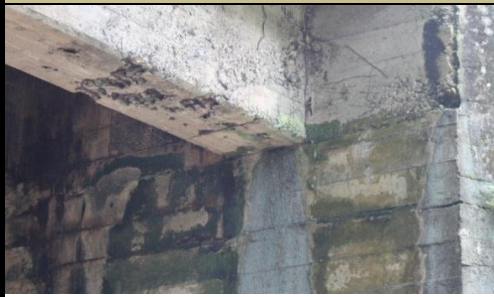
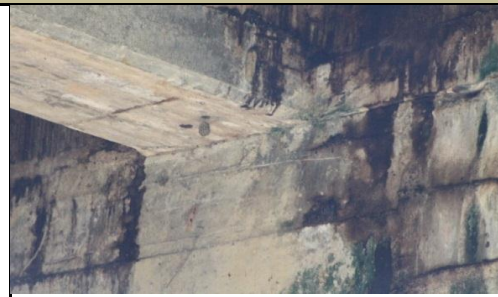
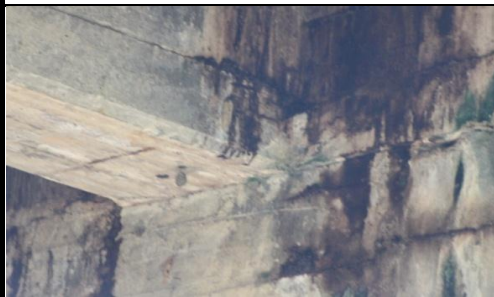
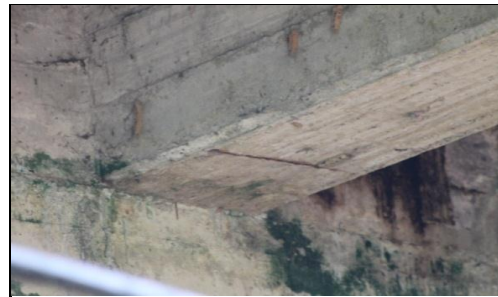
El componente se encuentra en buen estado. No se observan fallas de ningún tipo en el área de influencia del componente.

0 SIN DAÑO O DAÑO INSIGNIFICANTE

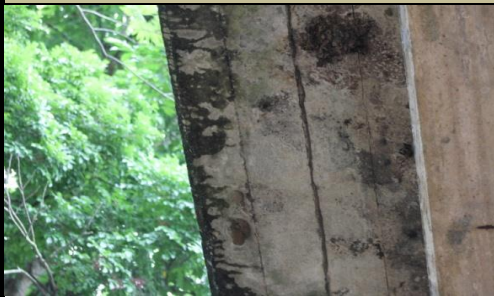
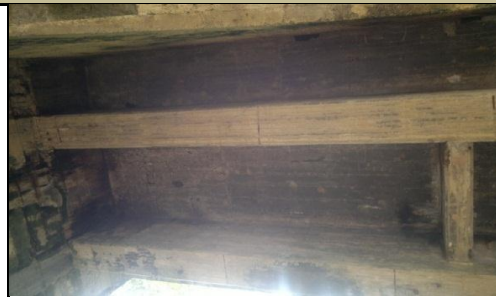
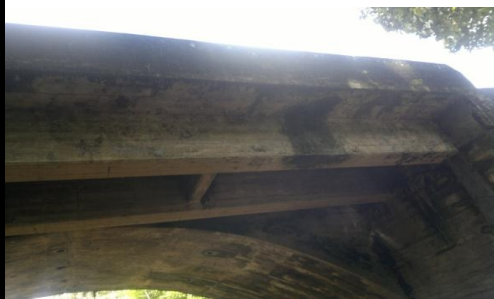
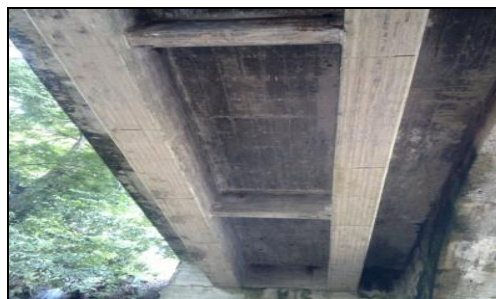
La placa en concreto, al momento de la inspección, tiene los drenes taponados con la superficie de asfalto, se evidencia líquenes en los costados laterales por humedad del ambiente y escurrimiento de las aguas lluvias. Sin embargo se ha realizado la inspección sin encontrar indicios de fallas estructurales en estos componentes.

3 DAÑO SIGNIFICATIVO, REPARACIÓN NECESARIA MUY PRONTO

TIPO	DESCRIPCIÓN	UNIDAD	CANTIDAD	VALOR UNITARIO	VALOR PARCIAL
E	REPARACION DE DRENES	UND	6,0	74.147	444.882
10	LIMPIEZA	M2	16,0	32.198	515.168
TOTAL INTERVENCIÓN					960.050

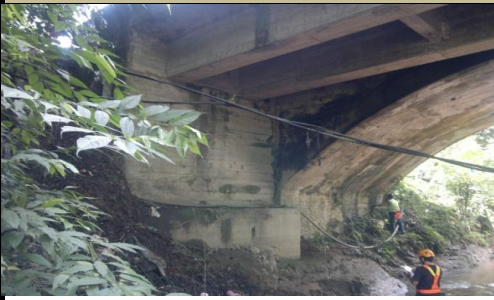
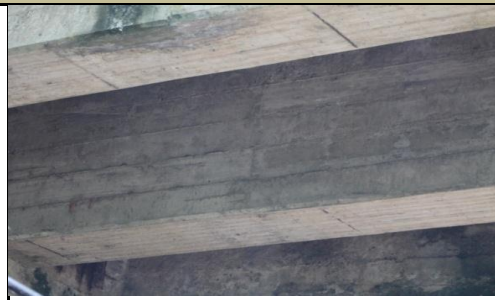
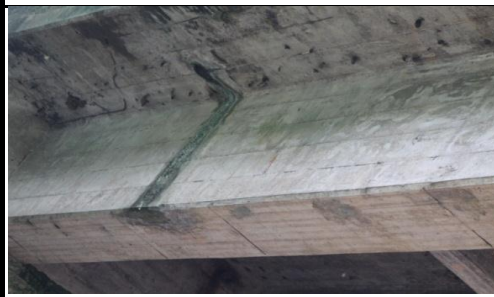
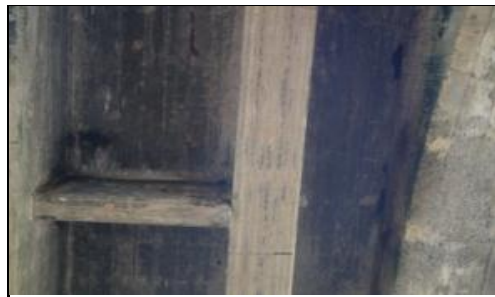
El componente longitudinal de carga, es un arco en concreto con una ampliación en vigas de concreto, que son los que se encargan de recibir las cargas de la placa de la superficie del puente y transmitir las a los estribos, no se observan daños que comprometan la estabilidad de la estructura.

0 SIN DAÑO O DAÑO INSIGNIFICANTE

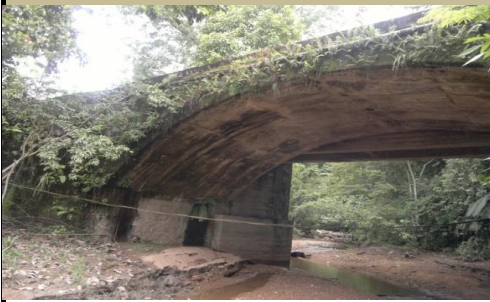
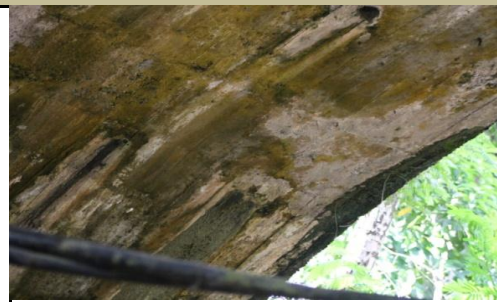
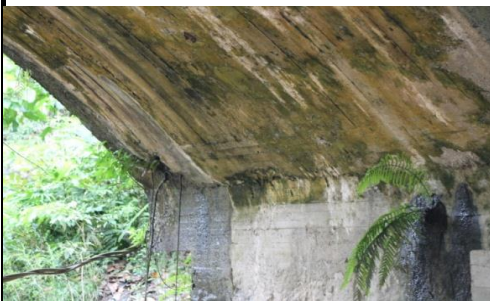
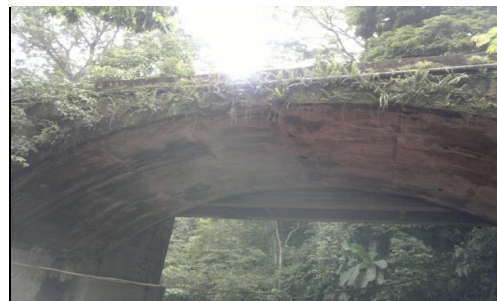
En el arco en concreto no hay evidencia de fallas que ameriten reparación, sin embargo se observa colmatación de líquenes y vegetación por la humedad del ambiente, además de hormigueros algunas secciones del arco.

1 DAÑO PEQUEÑO PERO REPARACIÓN NO ES NECESARIA (EXCEPTO MANTENIMIENTO MENOR)

TIPO	DESCRIPCIÓN	UNIDAD	CANTIDAD	VALOR UNITARIO	VALOR PARCIAL
10	LIMPIEZA	ML	30	21.604	648.120
TOTAL INTERVENCIÓN					648.120

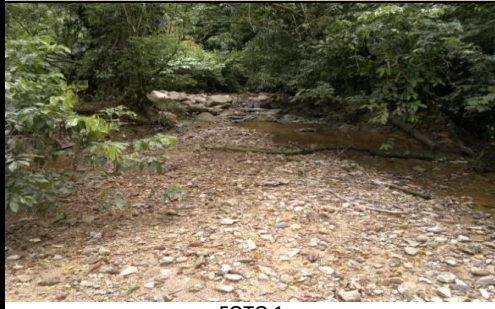
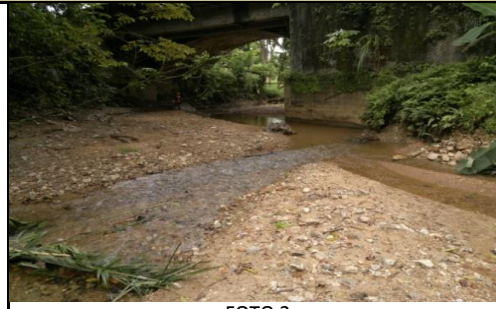
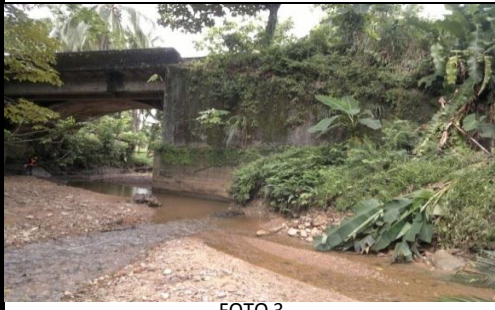
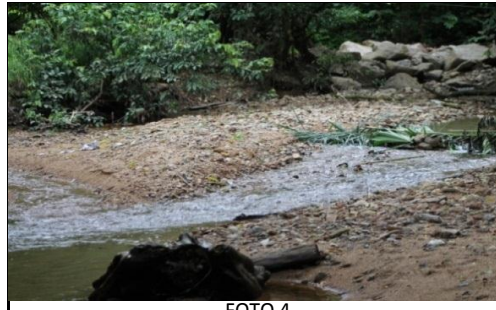
Al momento de la inspección el cauce se encuentra con volúmenes normales, no hay evidencia de amenaza a la estructura del puente.

0 SIN DAÑO O DAÑO INSIGNIFICANTE

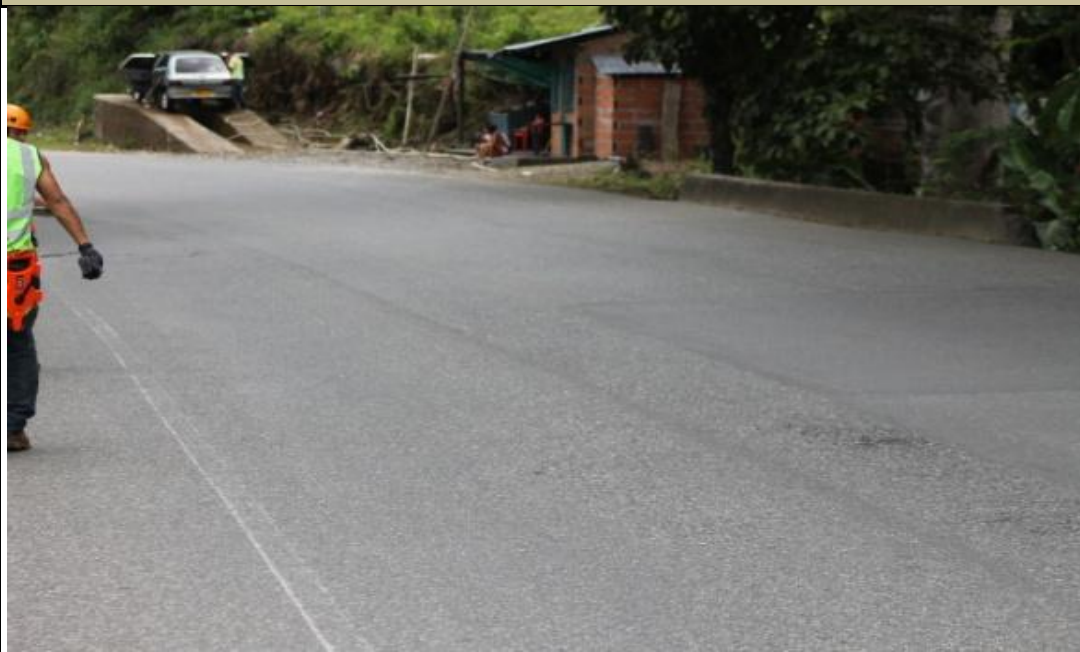
FOTO 1

No existe ninguna tipo de señal vertical preventiva, reglamentaria ni informativa, se recomienda la instalación de señales verticales preventiva de aproximación a puente y una señal reglamentaria de velocidad máxima en la vía, dichas señales deberán ser puestas en ambos sentidos de la vía.

2 ALGÚN DAÑO, REPARACIÓN NECESARIA CUANDO SE PRESENTE LA OCASIÓN. EL COMPONENTE FUNCIONA COMO SE DISEÑÓ

TIPO	DESCRIPCIÓN	UNIDAD	CANTIDAD	VALOR UNITARIO	VALOR PARCIAL
92	COLOCACION SEÑAL	UND	6	158.691	952.146
TOTAL INTERVENCIÓN					952.146

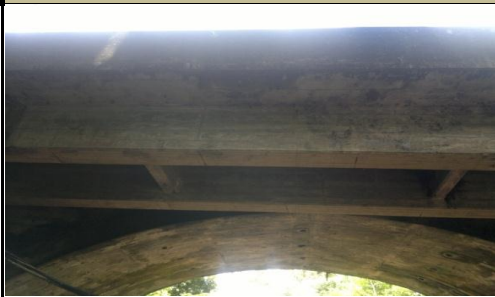
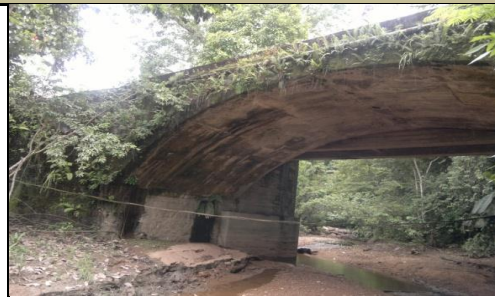
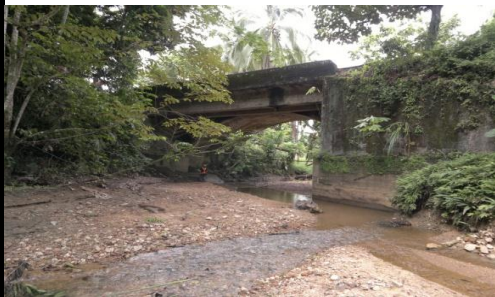
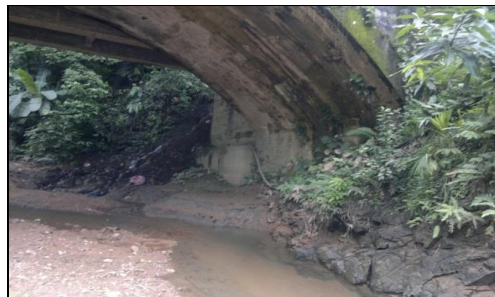
El estado actual de la estructura y sus componentes, es aceptable, solo se requiere mantenimiento rutinario y las reparaciones que se señalan en este informe y la instalación de barandas de protección.

2	ALGÚN DAÑO, REPARACIÓN NECESARIA CUANDO SE PRESENTE LA OCASIÓN. EL COMPONENTE FUNCIONA COMO SE DISEÑÓ
---	---
