**ESTUDIOS DE INSPECCION E INVENTARIO DE PUENTES
DE LA RED NACIONAL DE CARRETERAS
ZONA OCCIDENTE**

**INFORME PUENTE EL RAYO, 01-2511-011.00
PR 118+538
CARRETERA LOS LLANOS - TARAZÁ
DEPARTAMENTO DE ANTIOQUIA**

**INFORME PUENTE EL RAYO
01-2511-011.00
REGIONAL 01 - ANTIOQUIA
CARRETERA LOS LLANOS - TARAZÁ**

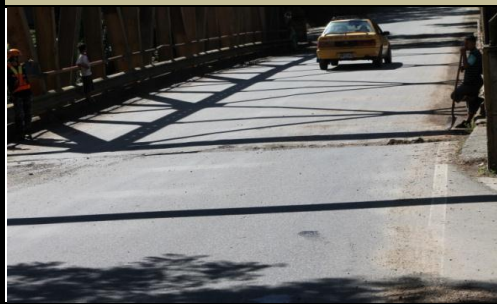
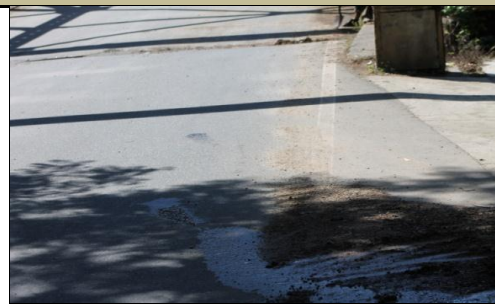
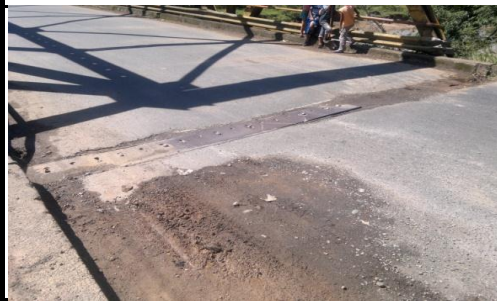
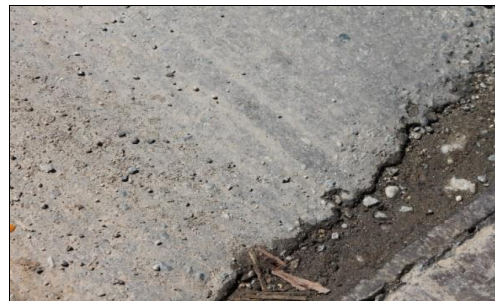
La superficie de rodadura es en asfalto sobre una losa maciza en concreto. Hay deterioro en la carpeta asfáltica. En la superficie de rodadura se deben sellar todas las grietas y fisuras con materiales cementantes. Teniendo en cuenta que la capa de rodadura es la superficie portante que transmite las cargas del flujo vehicular a la estructura metálica del puente, se debe mantener en optimas condiciones para disminuir las vibraciones que se generan por las irregularidades presentadas por desgaste. Daño en asfalto de las placas de aproximación se requiere reparación.

3 DAÑO SIGNIFICATIVO, REPARACIÓN NECESARIA MUY PRONTO

TIPO	DESCRIPCIÓN	UNIDAD	CANTIDAD	VALOR UNITARIO	VALOR PARCIAL
D	REPARACIÓN DE PAVIMENTO DE ASFALTO	M2	150	66.450	9.967.500
TOTAL INTERVENCIÓN					9.967.500

- Se recomienda realizar las reparaciones de la carpeta asfáltica en el menor tiempo posible para disminuir la degradación de la estructura que soporta el tablero. De igual forma permite reducir las vibraciones que se producen, y así evitar que se transmitan a los elementos portantes que conforman la superestructura.

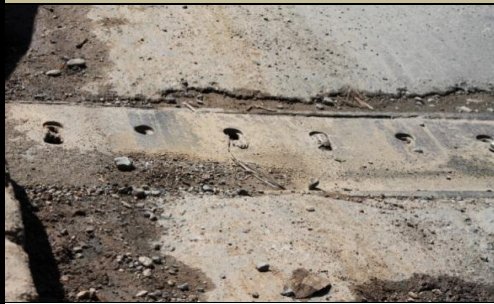
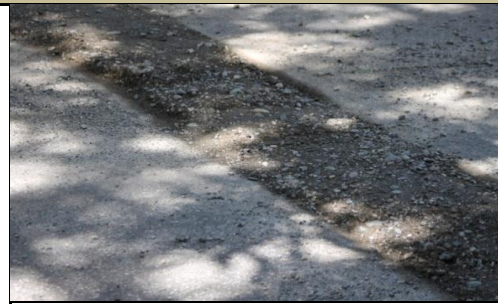
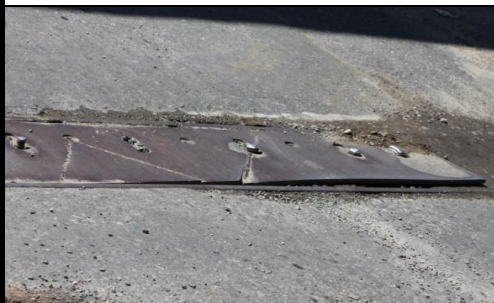
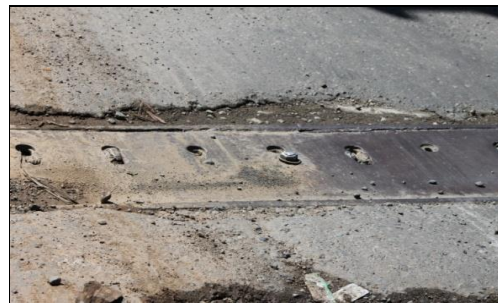
Juntas de expansión metálica que requieren reparación. Se recomienda la recuperación de la junta e instalación de sello que evite la infiltración de humedad.

4 DAÑO GRAVE, REPARACIÓN NECESARIA INMEDIATAMENTE

TIPO	DESCRIPCIÓN	UNIDAD	CANTIDAD	VALOR UNITARIO	VALOR PARCIAL
A	REPARACIÓN DE JUNTA	ML	16	46.890	750.240
TOTAL INTERVENCIÓN					750.240

- Debe repararse el dispositivo de junta de manera que permita el movimiento de cada elemento de forma independiente. Para evitar la infiltración de agua hacia la estructura, se recomienda el cambio de las juntas metálicas deterioradas en ambos accesos del puente.

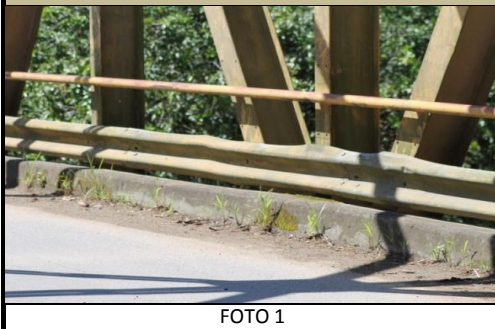
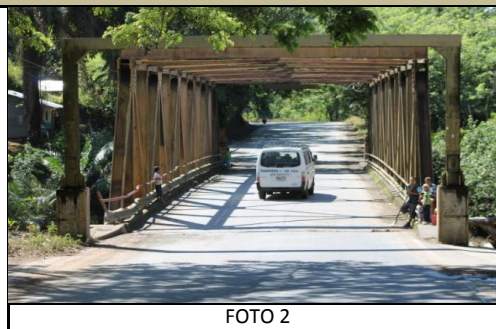
El puente no posee andenes. Solo tiene bordillos en los costados laterales, los cuales se encuentran en buen estado, pero requieren pintura.

1 DAÑO PEQUEÑO PERO REPARACIÓN NO ES NECESARIA (EXCEPTO MANTENIMIENTO MENOR)

TIPO	DESCRIPCIÓN	UNIDAD	CANTIDAD	VALOR UNITARIO	VALOR PARCIAL
34	PINTURA DE CONCRETO	ML	101	15.455	1.560.955
10	LIMPIEZA	ML	101	2.294	231.694
TOTAL INTERVENCIÓN					1.792.649

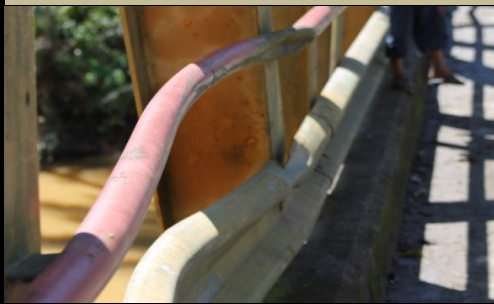
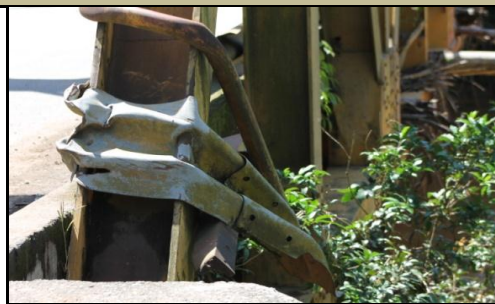
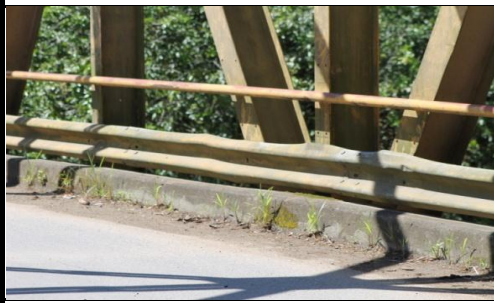
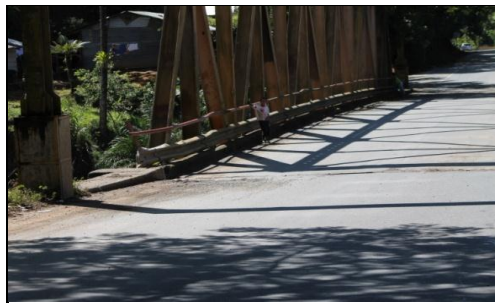
Las barandas no cumplen con la norma. Están colocadas sobre las barreras de protección vía. Hay inicio de corrosión en la longitud total de la protección metálica por desgaste del recubrimiento. Se recomienda limpieza del óxido en las superficies afectadas y la protección con pintura de poliuretano.

1	DAÑO PEQUEÑO PERO REPARACIÓN NO ES NECESARIA (EXCEPTO MANTENIMIENTO MENOR)
---	--

TIPO	DESCRIPCIÓN	UNIDAD	CANTIDAD	VALOR UNITARIO	VALOR PARCIAL
40	PINTURA DE ACERO	ML	102	25.784	2.629.968
25	RECONSTRUCCION DE BARANDA	ML	2	251.098	502.196
TOTAL INTERVENCIÓN					3.132.164

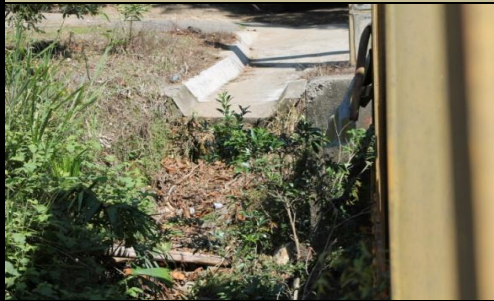
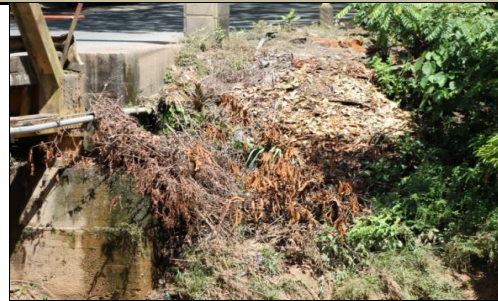
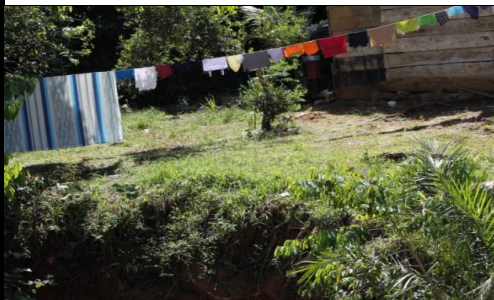
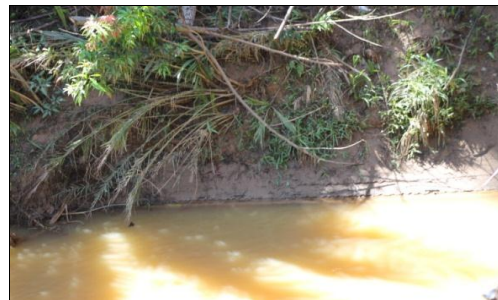
Hay construcciones cercanas al componente. Los taludes se encuentran cubiertos de vegetación en gran parte. No se observan deslizamientos ni desgaste producido por escorrentía superficial.

0 SIN DAÑO O DAÑO INSIGNIFICANTE

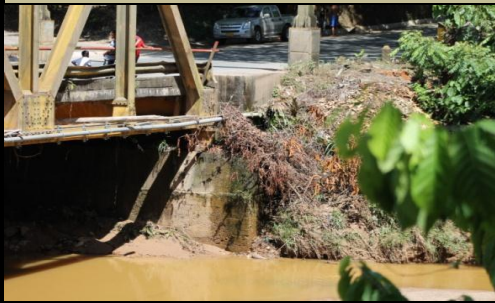
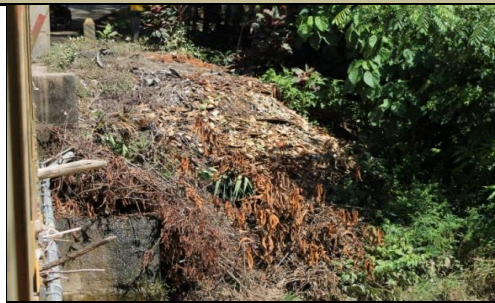
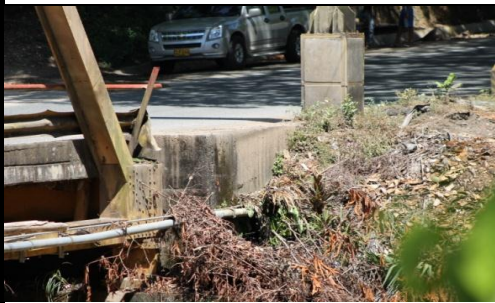
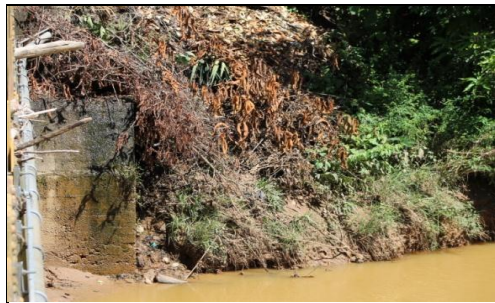
Por encontrarse el estribo enterrado, no se observa el estado actual de las aletas.

0 SIN DAÑO O DAÑO INSIGNIFICANTE

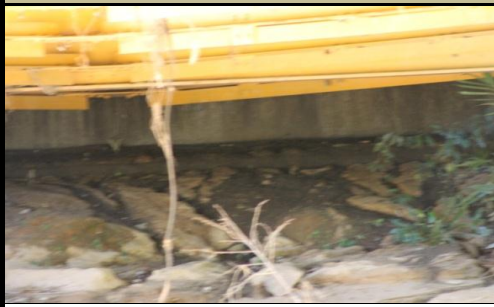
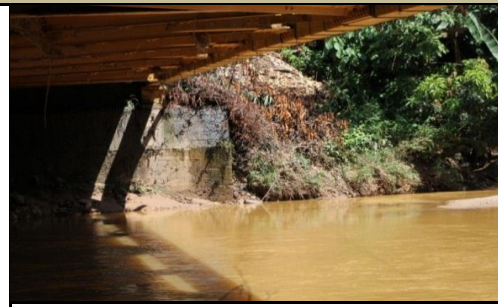
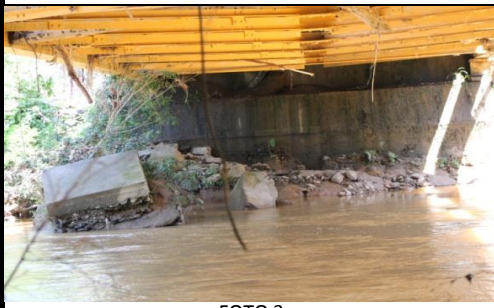
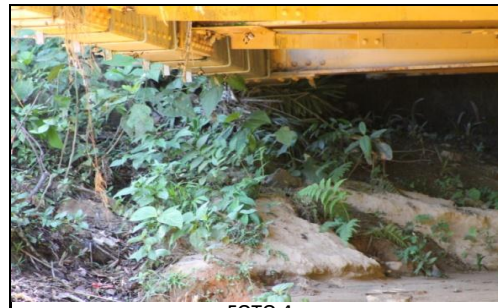
El estado actual de este componente es bueno. No se observan desplomes, fracturas ni fisuras que comprometan la capacidad portante del componente. El estado actual es aceptable, funciona como se diseño. Se evidencia infiltración y líquenes en la superficie por agua que corre dese las juntas de expansión por falta de sello. Se recomienda limpieza y retiro de vegetación.

1 DAÑO PEQUEÑO PERO REPARACIÓN NO ES NECESARIA (EXCEPTO MANTENIMIENTO MENOR)

TIPO	DESCRIPCIÓN	UNIDAD	CANTIDAD	VALOR UNITARIO	VALOR PARCIAL
10	LIMPIEZA	M2	108,0	11.699	1.263.492
TOTAL INTERVENCIÓN					1.263.492

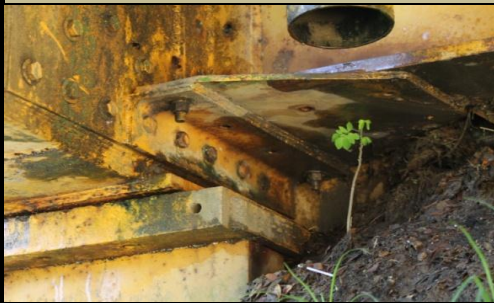
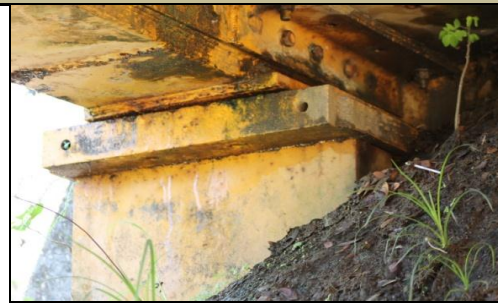
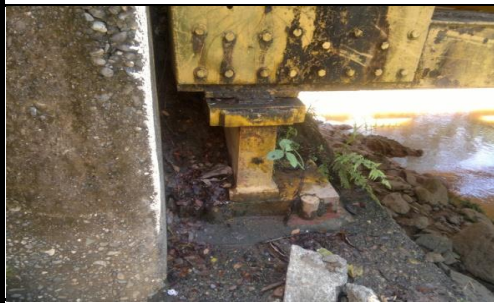
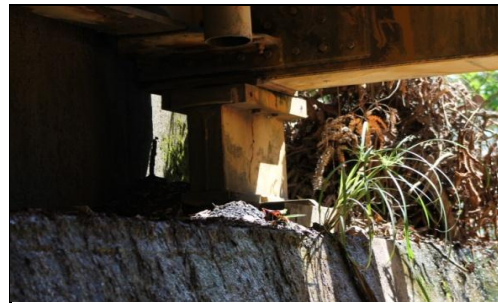
Los dispositivos de apoyo son en acero, apoyados sobre los estribos. Se observa corrosión y crecimiento de líquenes por la humedad proveniente de la superficie de rodadura en las juntas de dilatación. Hay pérdida de recubrimiento y falta de lubricación. Se recomienda remover el oxido en su totalidad, pintura y engrase de los apoyos móviles. Se recomienda realizar limpieza de basuras en los apoyos del estribo E1 Y E2.

1 DAÑO PEQUEÑO PERO REPARACIÓN NO ES NECESARIA (EXCEPTO MANTENIMIENTO MENOR)

TIPO	DESCRIPCIÓN	UNIDAD	CANTIDAD	VALOR UNITARIO	VALOR PARCIAL
10	LIMPIEZA	UND	4,0	31.191	124.764
40	PINTURA DE ACERO	UND	4,0	41.047	164.188
TOTAL INTERVENCIÓN					288.952

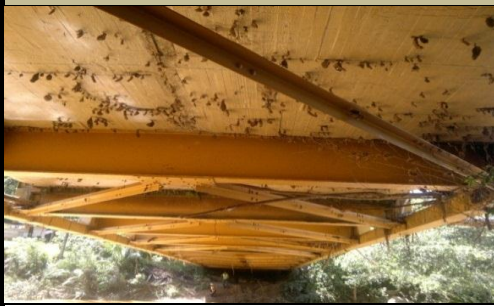
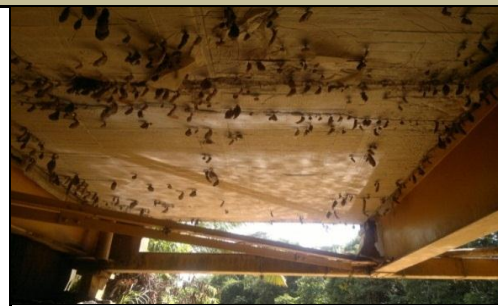
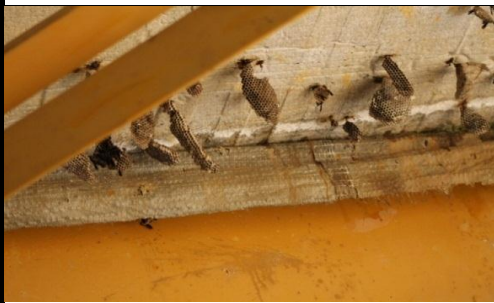
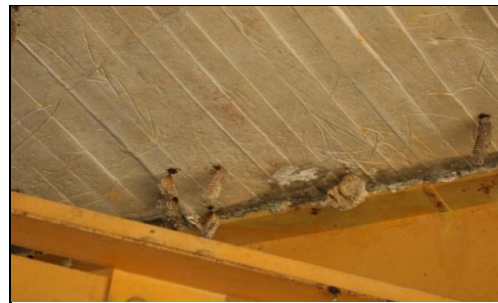
Losa de concreto en buenas condiciones de operatividad, no muestra infiltración desde la superficie generadas por grietas o fisuras en la placa de concreto. El estado de conservación de los materiales es aceptable, no hay daños aparentes que requieran reparaciones.

0 SIN DAÑO O DAÑO INSIGNIFICANTE

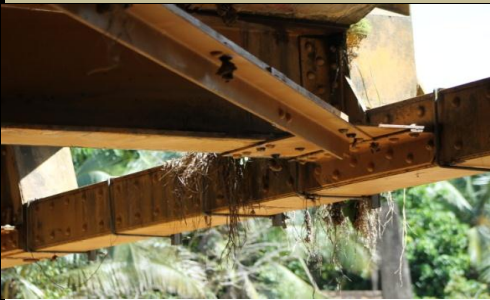
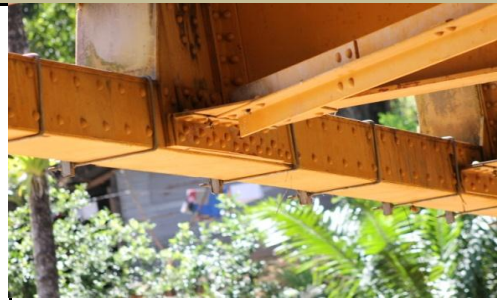
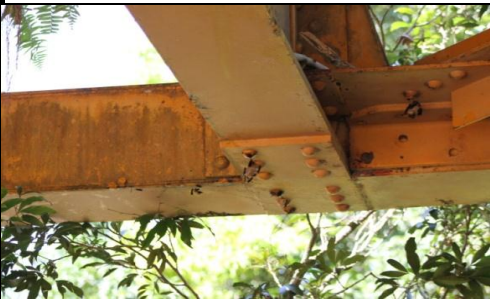
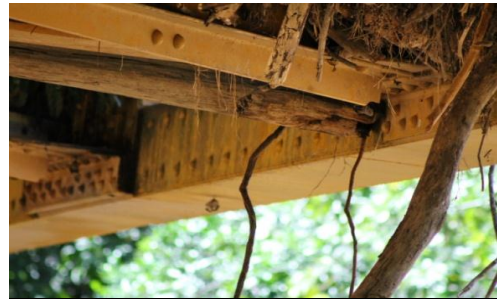
Inicio de corrosión en las vigas transversales ubicadas bajo las juntas de expansión por presencia de humedad. Se requiere pintura y mantenimiento rutinario en vigas de acero transversales ubicadas bajo las juntas de expansión. En la parte interior se observa inicio de corrosión en las vigas longitudinales, situación observada en menor proporción. Las secciones aun no presentan perdida de sección producida por el oxido. Debe realizarse limpieza y pintura de las vigas.

3 DAÑO SIGNIFICATIVO, REPARACIÓN NECESARIA MUY PRONTO

TIPO	DESCRIPCIÓN	UNIDAD	CANTIDAD	VALOR UNITARIO	VALOR PARCIAL
F	PINTURA DE ACERO	M2	100,0	245.890	24.589.000
TOTAL INTERVENCIÓN					24.589.000

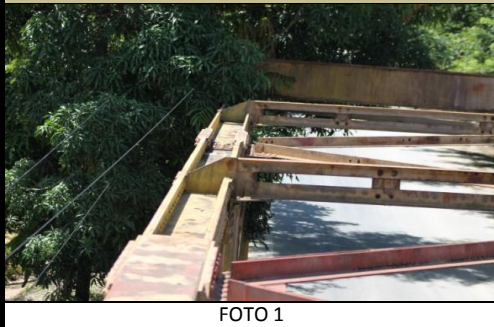
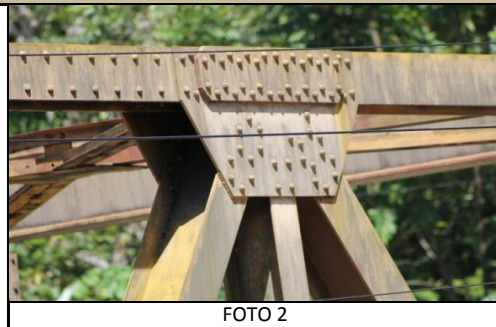
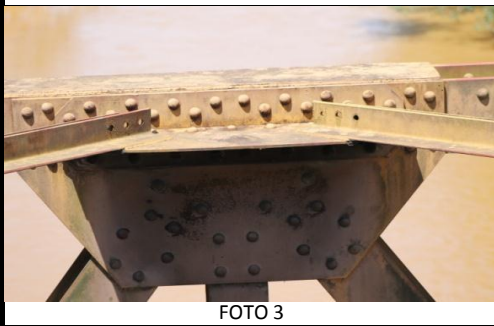
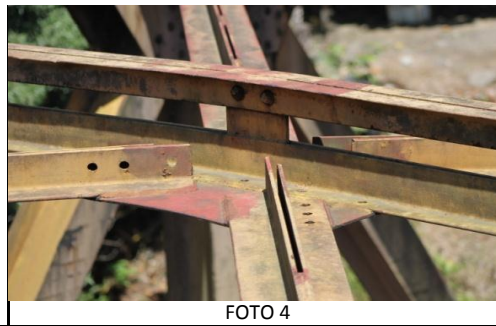
Los elementos de armadura se observan en buenas condiciones, no se observan elementos con pandeos que se observen a simple vista, elementos fallados por tensión o flexión, se evidencia que ha caído infiltración de aguas lluvias sobre algunos elementos, corrosión en uniones, diagonales, platinas y elementos longitudinales de armadura sin perder sección, requiere retiro de oxido y pintura epóxica con inhibidor de corrosión.

3 DAÑO SIGNIFICATIVO, REPARACIÓN NECESARIA MUY PRONTO

TIPO	DESCRIPCIÓN	UNIDAD	CANTIDAD	VALOR UNITARIO	VALOR PARCIAL
40	PINTURA DE ACERO	ML	390	33.344	13.004.160
B	REPARACION DE COMPONENTES DE ACERO	ML	60	32.647	1.958.820
TOTAL INTERVENCIÓN					14.962.980

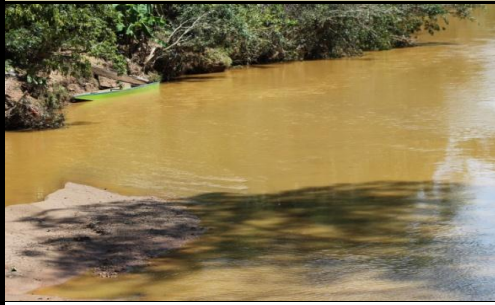
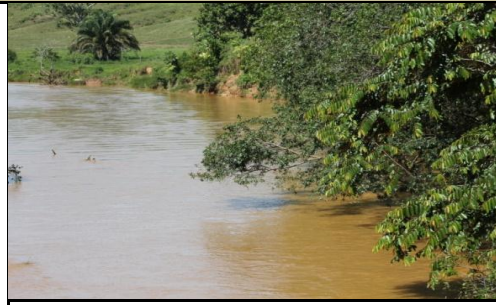
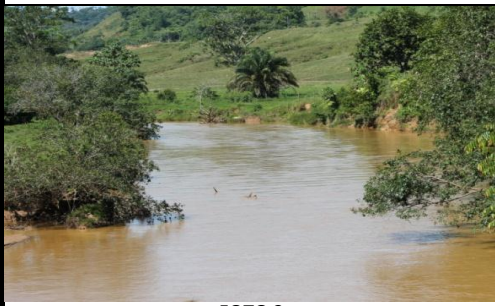
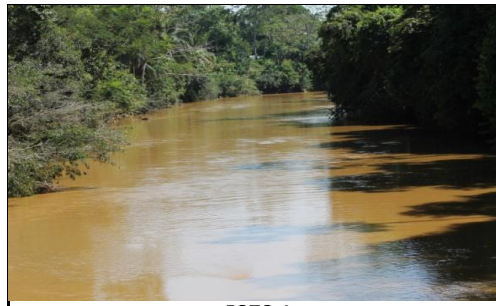
Al momento de la inspección el cauce se encuentra con volúmenes normales. El río no presenta cambios de rumbo, socavaciones ni irregularidades excesivas que requieran un estudio hidrológico.

0 SIN DAÑO O DAÑO INSIGNIFICANTE

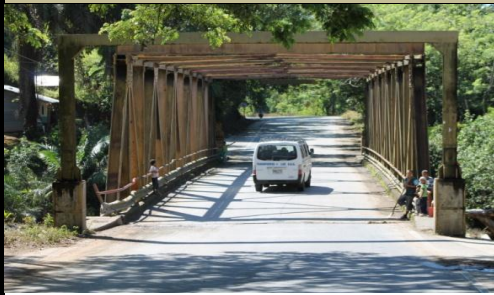
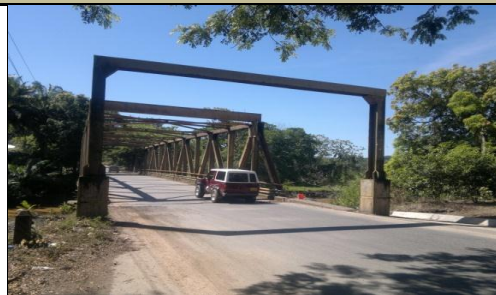
No existe ninguna tipo de señal vertical preventiva, reglamentaria ni informativa, se recomienda la instalación de señales verticales preventiva de aproximación a puente y una señal reglamentaria de velocidad máxima en la vía, dichas señales deberán ser puestas en ambos sentidos de la vía.

2 ALGÚN DAÑO, REPARACIÓN NECESARIA CUANDO SE PRESENTE LA OCASIÓN. EL COMPONENTE FUNCIONA COMO SE DISEÑÓ

TIPO	DESCRIPCIÓN	UNIDAD	CANTIDAD	VALOR UNITARIO	VALOR PARCIAL
92	COLOCACION SEÑAL	UND	6	158.691	952.146
TOTAL INTERVENCIÓN					952.146

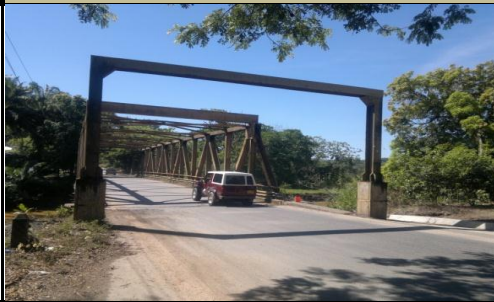
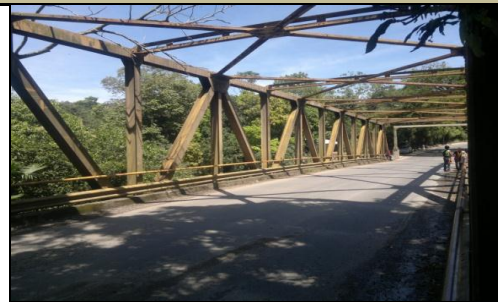
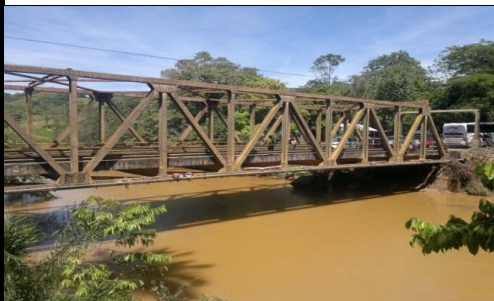
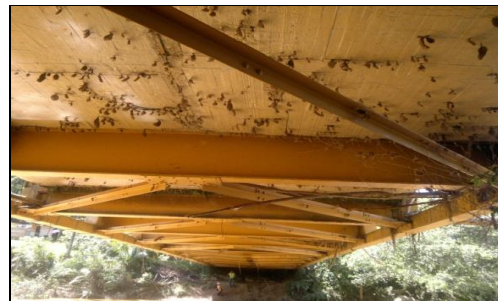
El puente se encuentra en buenas condiciones para ser transitado. El estado actual del puente es bueno, pero actividades rutinarias de mantenimiento. Aunque presenta condiciones para ser transitado de manera segura, el estado actual de la superficie requiere reparaciones de asfalto. Las barandas requieren limpieza y pintura. Los apoyos requieren limpieza y engrase. Se requiere retiro de óxido y pintura de los elementos de armadura que presentan oxidación primaria.

2 ALGÚN DAÑO, REPARACIÓN NECESARIA CUANDO SE PRESENTE LA OCASIÓN. EL COMPONENTE FUNCIONA COMO SE DISEÑÓ
