**MINISTERIO DE TRANSPORTE
INSTITUTO NACIONAL DE VIAS
SUBDIRECCION DE APOYO TECNICO**

**ESTUDIOS DE INSPECCION E INVENTARIO DE PUENTES
DE LA RED NACIONAL DE CARRETERAS
ZONA OCCIDENTE**

**INFORME PUENTE PIEDRAS 01-2511-012.00
PR 120+0243
RUTA 2511 LOS LLANOS - TARAZÁ
DEPARTAMENTO DE ANTIOQUIA**

**INFORME PUENTE PIEDRAS
01-2511-012.00
REGIONAL 01 - ANTIOQUIA
CARRETERA LOS LLANOS - TARAZÁ**

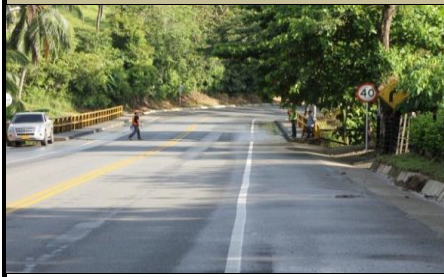
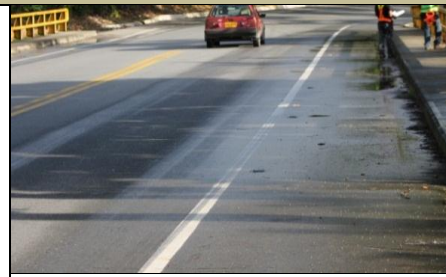
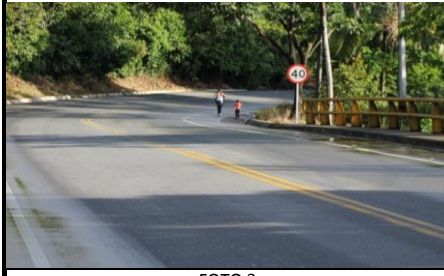
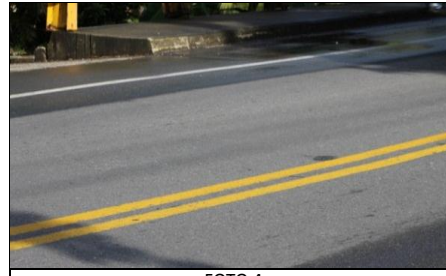
La superficie de rodadura del puente es en asfalto. El estado general del elemento es bueno, ya que no se presentan fisuras ni pérdidas de material. Las losas de aproximación se encuentran cubiertas por las capas de asfalto que componen la vía de acceso al puente. Las líneas de demarcación vial en el centro y los extremos de la calzada se encuentran en perfecto estado. Los drenes funcionan adecuadamente, sin embargo, son demasiado cortos, por lo que el agua evacuada de la superficie se queda en la parte inferior del puente, específicamente en el área de los voladizos de la losa. Este daño se tendrá en cuenta en el componente losa, para ser debidamente reparado.

CALIFICACIÓN OBTENIDA EN LA INSPECCIÓN

0 SIN DAÑO O DAÑO INSIGNIFICANTE

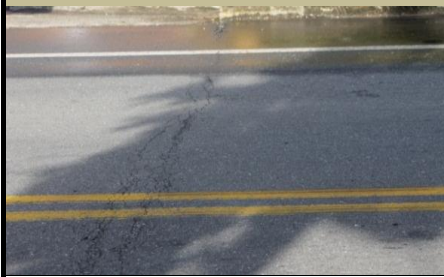
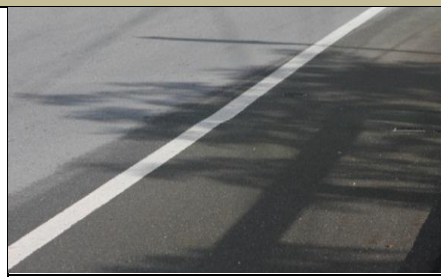
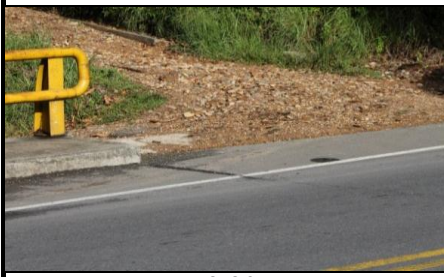
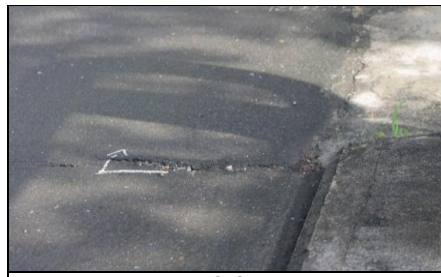
El dispositivo de junta de expansión no fue posible identificarlo. No obstante, no se observaron problemas de filtración hacia la subestructura por la ausencia de estos elementos, por lo que no se requiere ningún tipo de intervención en el componente.

0 SIN DAÑO O DAÑO INSIGNIFICANTE

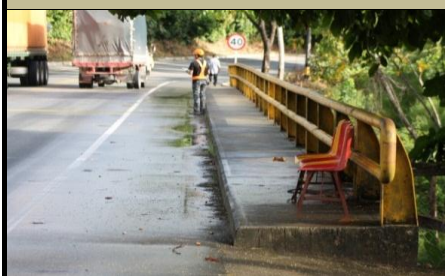
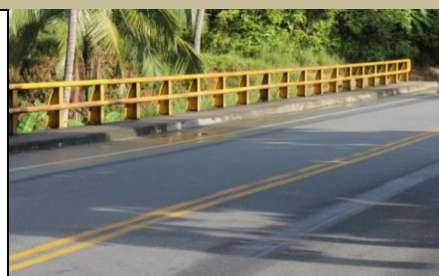
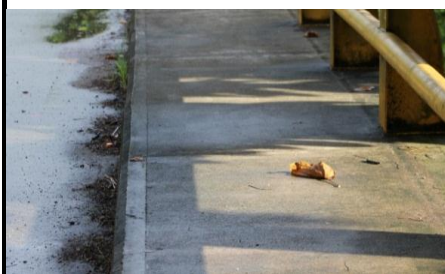
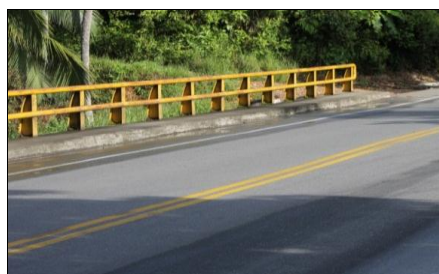
El puente no posee bordillos. Se observan andenes de concreto en ambos costados, con un ancho de 1.46 m. Los elementos presentan un estado general bueno. Sin embargo, se recomienda una limpieza general y la posterior aplicación de pintura de concreto en el componente.

0 SIN DAÑO O DAÑO INSIGNIFICANTE

TIPO	DESCRIPCIÓN	UNIDAD	CANTIDAD	VALOR UNITARIO	VALOR PARCIAL
10	LIMPIEZA	M2	142	10.510	1.492.420
34	PINTURA DE CONCRETO	ML	194	17.790	3.451.260
TOTAL INTERVENCIÓN					4.943.680

- Los andenes presentan un estado general bueno. Sin embargo, se recomienda una limpieza general y posterior aplicación de pintura de concreto en el componente.

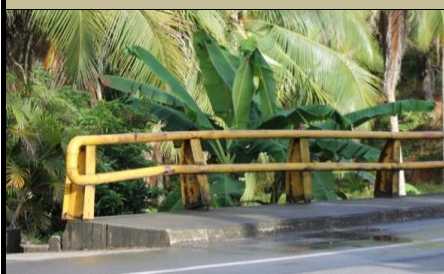
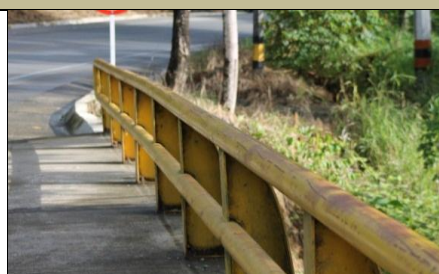
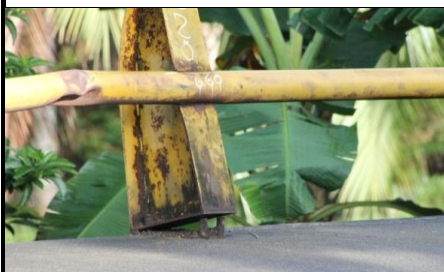
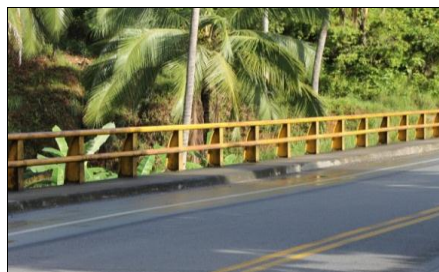
Las barandas del puente están compuestas por pasamanos metálicos sobre pilastras metálicas. El estado general de los elementos es bueno, no obstante, se observan pérdidas de pintura en algunos sectores. Por lo tanto, como parte del mantenimiento rutinario del puente, se recomienda la limpieza y aplicación del pintura de acero en el componente. Adicionalmente, en el costado izquierdo del puente, en el AC1, se observa como un tramo de baranda se ha doblado, producto probablemente del impacto de un vehículo.

3 DAÑO SIGNIFICATIVO, REPARACIÓN NECESARIA MUY PRONTO

- El estado general de las barandas es bueno, no obstante, se observan pérdidas de pintura en algunos sectores. Por lo tanto, como parte del mantenimiento rutinario del puente, se recomienda la limpieza y aplicación de pintura de acero en el componente. Adicionalmente, se debe reparar la baranda del costado izquierdo en el AC1, la cual se encuentra doblada, producto posiblemente del impacto de un vehículo.

TIPO	DESCRIPCIÓN	UNIDAD	CANTIDAD	VALOR UNITARIO	VALOR PARCIAL
B	REPARACION DE BARANDA DE ACERO	ML	4	139.142	556.568
10	LIMPIEZA	ML	300	4.516	1.354.800
40	PINTURA DE ACERO	ML	300	25.784	7.735.200
TOTAL INTERVENCIÓN					9.646.568

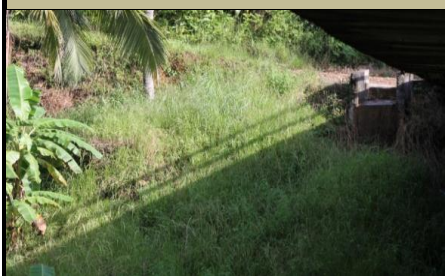
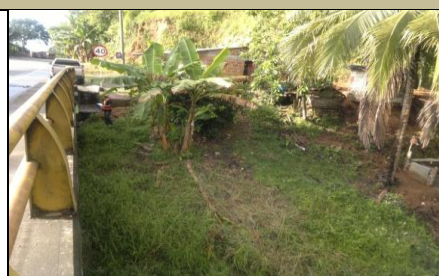
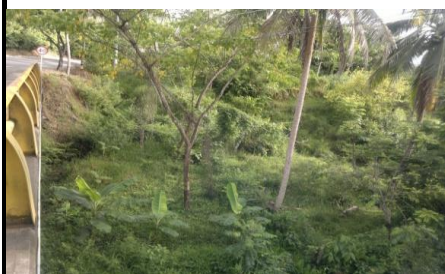
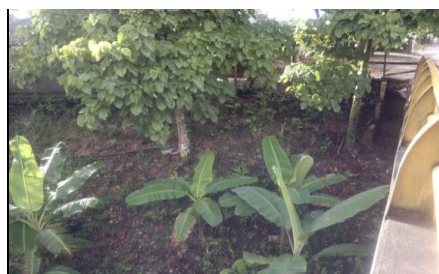
Existe desarrollo de taludes en los cuatro costados del puente, estos se conforman en los accesos y se conectan en forma directa con el terreno natural. No se observan fallas en las coronas o superficie de suelo adyacente a la estructura del puente. Sin embargo, como parte del mantenimiento rutinario del puente se recomienda una limpieza general del componente.

0 SIN DAÑO O DAÑO INSIGNIFICANTE

TIPO	DESCRIPCIÓN	UNIDAD	CANTIDAD	VALOR UNITARIO	VALOR PARCIAL
10	LIMPIEZA	M2	60	2.686	161.160
TOTAL INTERVENCIÓN					161.160

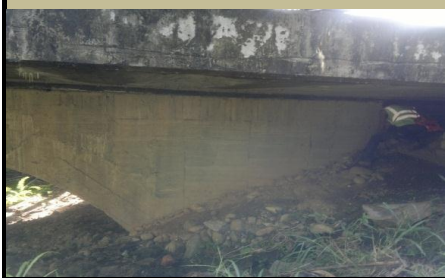
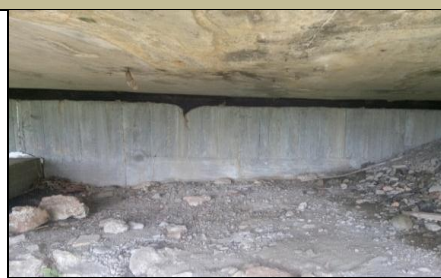
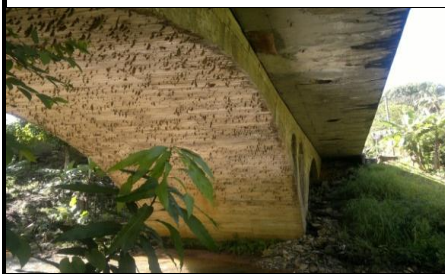
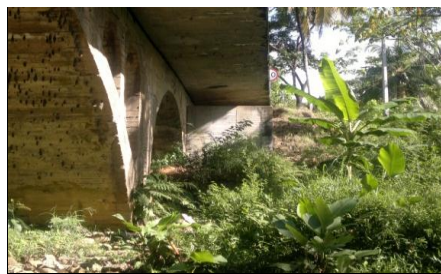
Estribos con aletas integradas en concreto reforzado. En general se encuentran en buen estado, por lo que no se requiere ningún tipo de intervención en el componente.

0 SIN DAÑO O DAÑO INSIGNIFICANTE

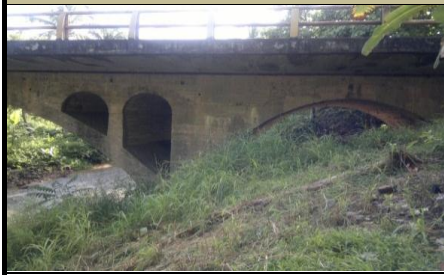
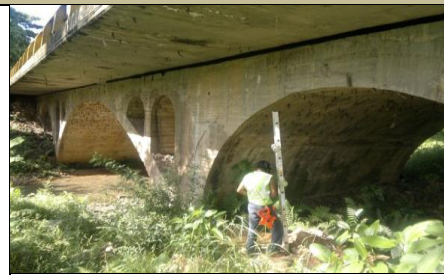
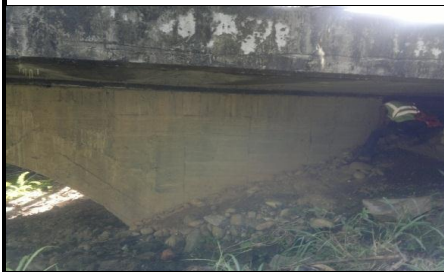
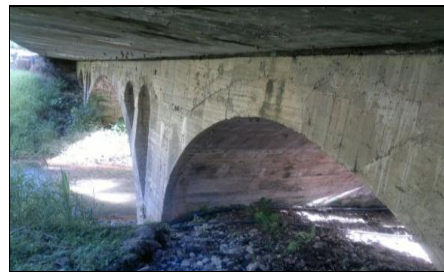
El puente cuenta con dos pilas sólidas en concreto reforzado, de las cuales no fue posible medir su altura, pues se encontraban cubiertas por el terreno en el momento de la inspección. No se observaron daños en los elementos, por lo tanto, no se requiere intervención alguna en el componente.

0 SIN DAÑO O DAÑO INSIGNIFICANTE

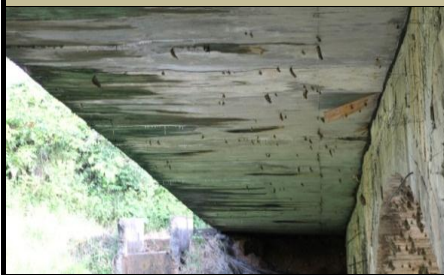
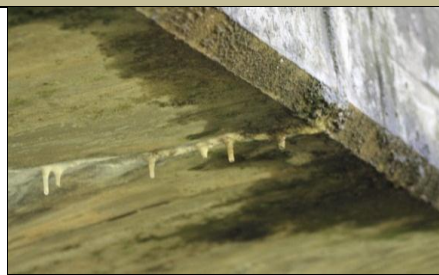
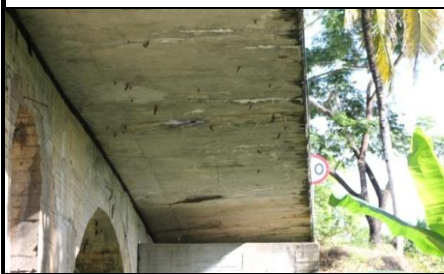
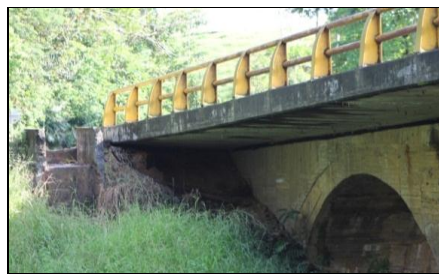
Losa en concreto reforzado. El estado general del elemento es bueno, ya que no se observan fisuras, pérdidas de concreto. Sin embargo, se requiere la instalación de drenes en PVC, los cuales evacúen de manera adecuada el agua proveniente de la superficie. Se recomienda además una limpieza general del componente.

3 DAÑO SIGNIFICATIVO, REPARACIÓN NECESARIA MUY PRONTO

- El estado general de la losa es bueno, ya que no se observan fisuras, pérdidas de concreto. Sin embargo, se requiere la instalación de drenes en PVC, los cuales evacúen de manera adecuada el agua proveniente de la superficie. Se recomienda además una limpieza general del componente.

TIPO	DESCRIPCIÓN	UNIDAD	CANTIDAD	VALOR UNITARIO	VALOR PARCIAL
10	LIMPIEZA	M2	146	32.198	4.700.908
E	REPARACION DE DRENES	UND	30	74.147	2.224.410
TOTAL INTERVENCIÓN					6.925.318

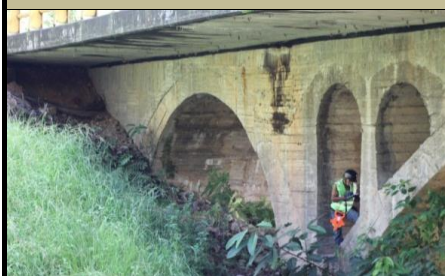
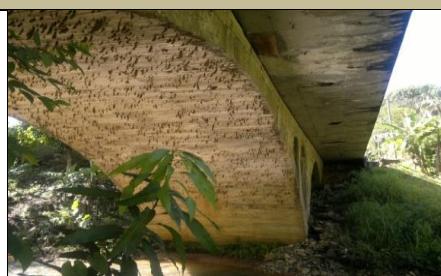
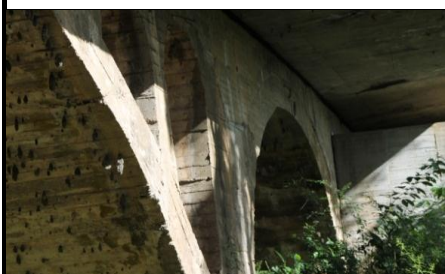
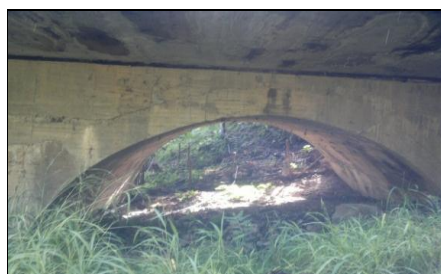
Durante la inspección no se observaron daños en los elementos de arco, es decir, no se presentan fisuras ni pérdidas de concreto. Sin embargo, se recomienda una limpieza generalizada en el componente como parte del mantenimiento rutinario del puente.

0 SIN DAÑO O DAÑO INSIGNIFICANTE

TIPO	DESCRIPCIÓN	UNIDAD	CANTIDAD	VALOR UNITARIO	VALOR PARCIAL
10	LIMPIEZA	ML	250	21.604	5.401.000
TOTAL INTERVENCIÓN					5.401.000

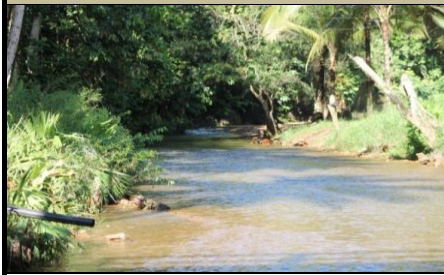
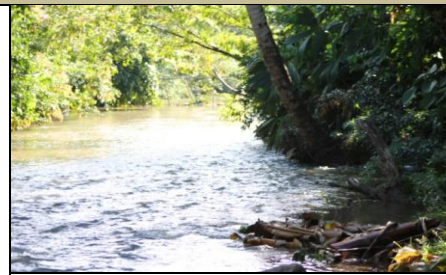
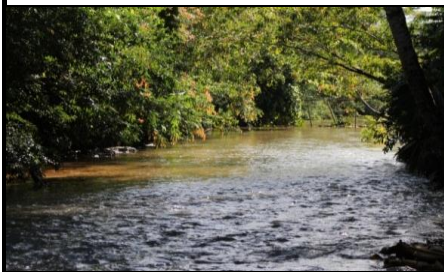
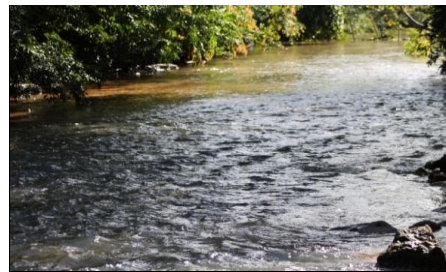
El puente cruza un río denominado Piedras, se observa un nivel de cauce medio y una velocidad de recorrido suave. No se presentan problemas de contaminación ni malos olores, tampoco daños en la subestructura causados por el cauce, por lo que no se requiere ningún tipo de intervención en este componente.

0 SIN DAÑO O DAÑO INSIGNIFICANTE

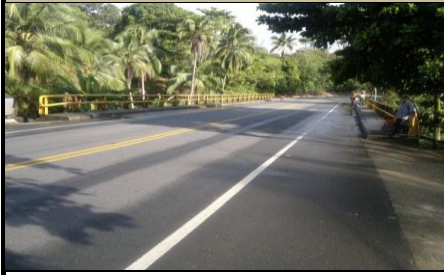
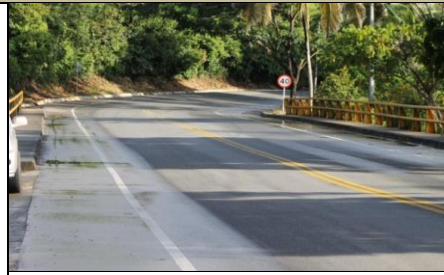
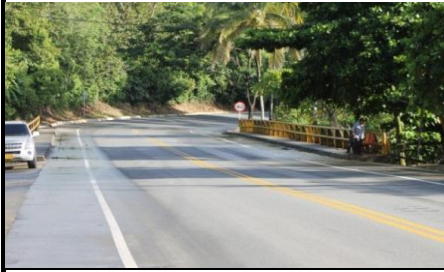
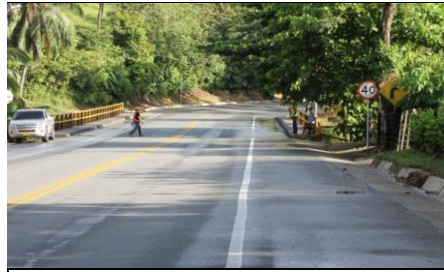
Durante la inspección sólo se observó señal con la velocidad máxima permitida en uno de los sentidos de la vía. Como parte del mantenimiento rutinario del puente, se requiere la instalación de esta misma señal en el otro sentido; adicionalmente, la colocación en los dos sentidos de la vía de las siguientes señales: identificación puente, proximidad del puente sobre la vía y carga máxima soportada por la estructura.

1 DAÑO PEQUEÑO PERO REPARACIÓN NO ES NECESARIA (EXCEPTO MANTENIMIENTO MENOR)

TIPO	DESCRIPCIÓN	UNIDAD	CANTIDAD	VALOR UNITARIO	VALOR PARCIAL
92	COLOCACION SEÑAL	UND	7	158.691	1.110.837
TOTAL INTERVENCIÓN					1.110.837

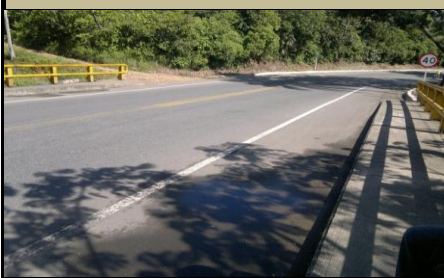
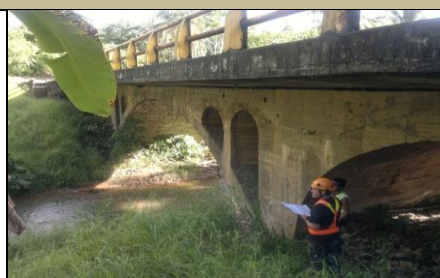
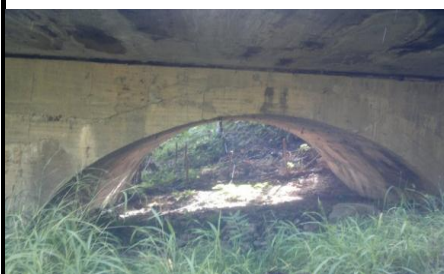
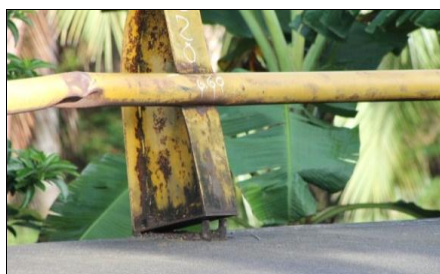
El puente en su componente general se ha calificado como 1, daño pequeño, pero reparación no es necesaria (excepto mantenimiento menor), dado que la mayoría de sus componentes sólo necesitan actividades de mantenimiento rutinario o se encuentran en buenas condiciones y no requieren ninguna intervención, exceptuando los componentes barandas y losa que fueron calificados como 3. Sin embargo, los daños evidenciados en estos elementos no comprometen la integridad global del puente.

1 DAÑO PEQUEÑO PERO REPARACIÓN NO ES NECESARIA (EXCEPTO MANTENIMIENTO MENOR)
