**ESTUDIOS DE INSPECCION E INVENTARIO DE PUENTES
DE LA RED NACIONAL DE CARRETERAS
ZONA OCCIDENTE**

**INFORME PUENTE TARAZÁ 01-2511-013.00
PR 122+0200
RUTA 2511 LOS LLANOS - TARAZÁ
DEPARTAMENTO DE ANTIOQUIA**

**INFORME PUENTE TARAZÁ
01-2511-013.00
REGIONAL 01 - ANTIOQUIA
CARRETERA LOS LLANOS - TARAZÁ**

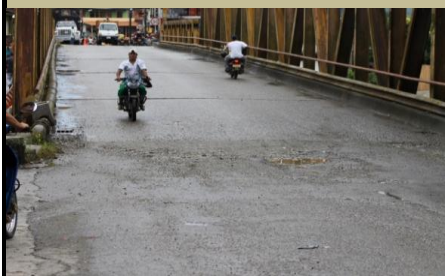
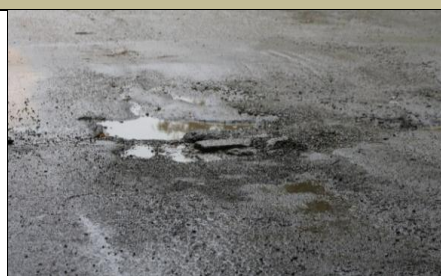
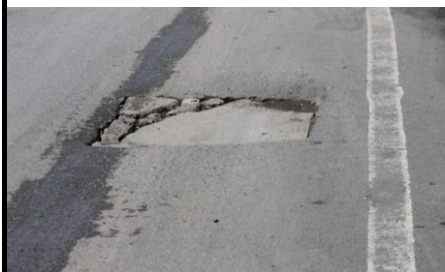
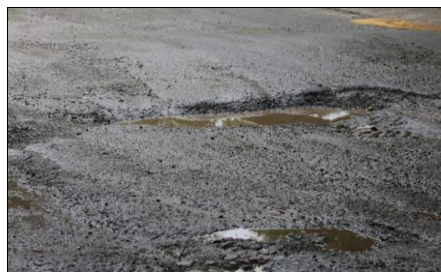
La superficie del puente es en concreto. El estado general del elemento es bueno, no obstante, se observa un desgaste generalizado que ha dejado expuesto el agregado de la losa; adicionalmente, se presentan grandes baches en los AC1 y AC2. Las losas de aproximación están cubiertas por el asfalto que compone la vía de acceso al puente. No se cuenta con ningún sistema de drenaje para la evacuación del agua lluvia. Dado lo anterior, se recomienda la colocación de una sobrecarpeta asfáltica que brinde protección a la superficie de concreto del puente, se requiere además la reparación del pavimento de asfalto en los accesos. Se debe también, restaurar la demarcación vial inexistente en el centro y los extremos de la calzada. La reparación de los drenes será tenida en cuenta en el componente losa.

3 DAÑO SIGNIFICATIVO, REPARACIÓN NECESARIA MUY PRONTO

- El estado general de la superficie es bueno, no obstante, se observa un desgaste generalizado que ha dejado expuesto el agregado de la losa; adicionalmente, se presentan grandes baches en los AC1 y AC2. Dado lo anterior, se recomienda la colocación de una sobrecarpeta asfáltica que brinde protección a la superficie de concreto del puente, se requiere además la reparación del pavimento de asfalto en los accesos. Se debe también, restaurar la demarcación vial inexistente en el centro y los extremos de la calzada. La reparación de los drenes será tenida en cuenta en el componente losa.

TIPO	DESCRIPCIÓN	UNIDAD	CANTIDAD	VALOR UNITARIO	VALOR PARCIAL
D	REPARACIÓN DE PAVIMENTO DE ASFALTO	M2	120	66.450	7.974.000
Z	COLOCACION SOBRECARPETA ASFALTICA e:7CM	M2	700	36.553	25.587.100
27	REPARACION DE DEMARCACION	ML	366	20.716	7.582.056
TOTAL INTERVENCIÓN					41.143.156

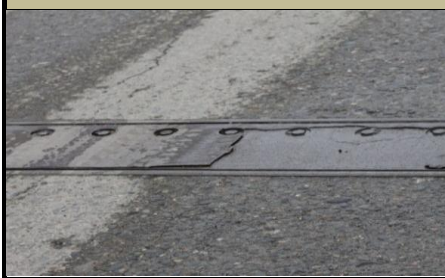
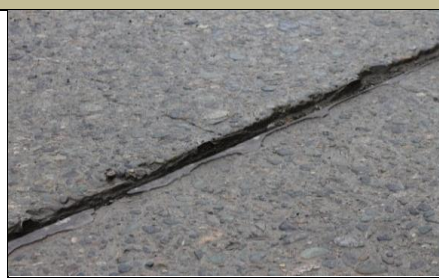
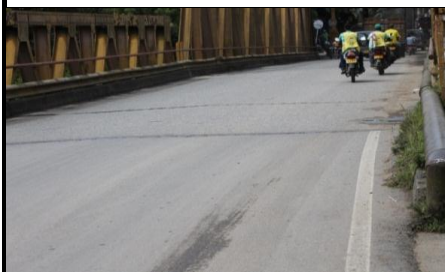
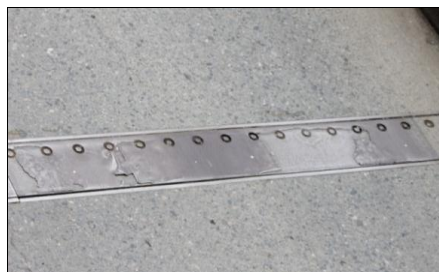
El dispositivo de junta de expansión en los accesos están compuestos por placas de acero. Adicionalmente, se observan juntas asfálticas a lo largo de toda la luz. Se presentan filtraciones hacia la subestructura del puente, tanto en las juntas de los accesos como en las juntas intermedias. De acuerdo a lo evidenciado, se requiere el cambio de las juntas metálicas en los AC1 y AC2, y la reparación del material sellador de las juntas asfálticas intermedias.

3 DAÑO SIGNIFICATIVO, REPARACIÓN NECESARIA MUY PRONTO

- Se presentan filtraciones hacia la subestructura del puente, tanto en las juntas de los accesos como en las juntas intermedias. De acuerdo a lo evidenciado, se requiere el cambio de las juntas metálicas en los AC1 y AC2, y la reparación del material sellador de las juntas asfálticas intermedias.

TIPO	DESCRIPCIÓN	UNIDAD	CANTIDAD	VALOR UNITARIO	VALOR PARCIAL
26	REPARACION MATERIAL SELLADOR	ML	48	35.182	1.688.736
B	CAMBIO DE JUNTA DE ACERO	ML	16	1.401.435	22.422.960
TOTAL INTERVENCIÓN					24.111.696

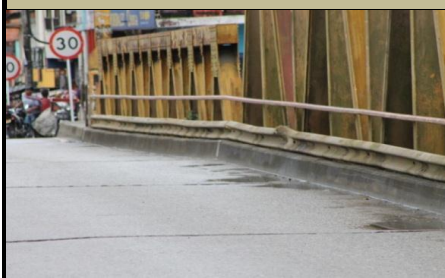
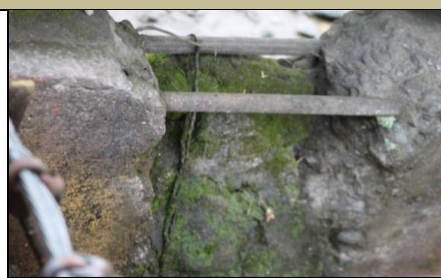
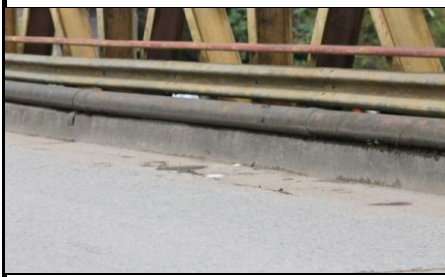
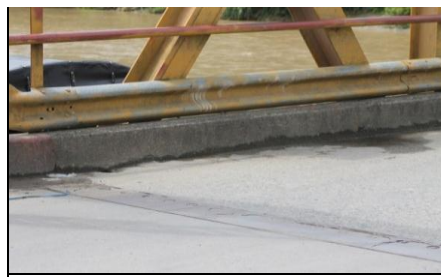
El puente no posee andenes. Se observan bordillos de concreto en ambos costados. Los elementos presentan un estado general bueno. Sin embargo, se recomienda una limpieza general y la posterior aplicación de pintura de concreto en el componente.

0 SIN DAÑO O DAÑO INSIGNIFICANTE

- Los bordillos presentan un estado general bueno. Sin embargo, se recomienda una limpieza general y posterior aplicación de pintura de concreto en el componente.

TIPO	DESCRIPCIÓN	UNIDAD	CANTIDAD	VALOR UNITARIO	VALOR PARCIAL
10	LIMPIEZA	ML	550	2.294	1.261.700
34	PINTURA DE CONCRETO	ML	550	15.455	8.500.250
TOTAL INTERVENCIÓN					9.761.950

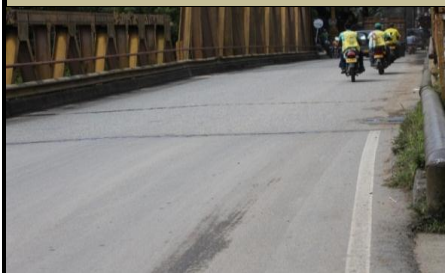
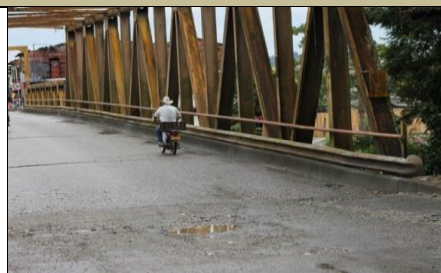
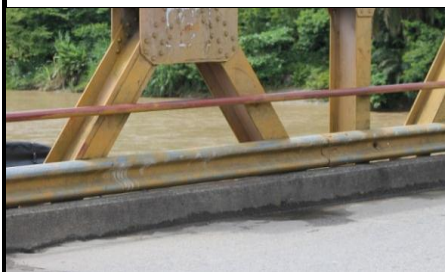
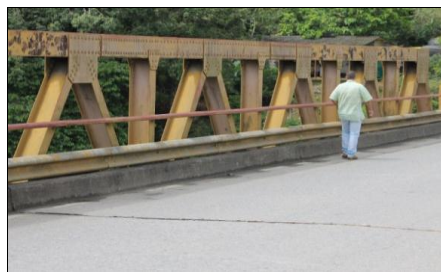
El puente presenta en sus dos costados defensas metálicas y un solo pasamanos de metal a lo largo de toda la luz. Este conjunto de elementos se encuentra en mal estado, además de brindar la seguridad requerida para los vehículos que circulan a través del puente. Por lo anterior, se recomienda el cambio de las defensas metálicas por una baranda de acero que cumpla con la normatividad establecida y las condiciones mínimas de seguridad requeridas.

3 DAÑO SIGNIFICATIVO, REPARACIÓN NECESARIA MUY PRONTO

TIPO	DESCRIPCIÓN	UNIDAD	CANTIDAD	VALOR UNITARIO	VALOR PARCIAL
D	CAMBIO DE BARANDA DE ACERO	ML	185	406.032	75.115.920
TOTAL INTERVENCIÓN					75.115.920

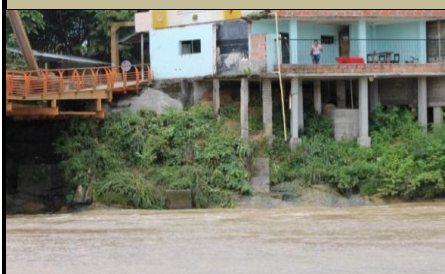
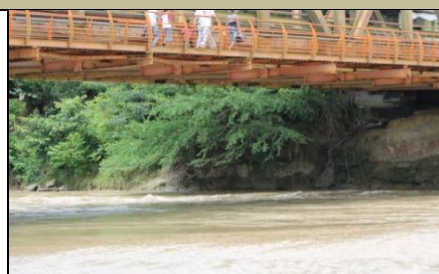
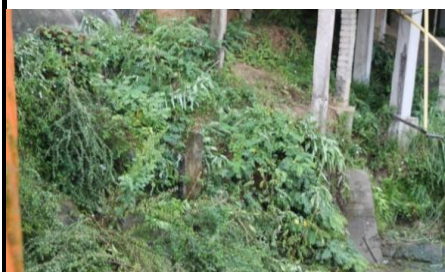
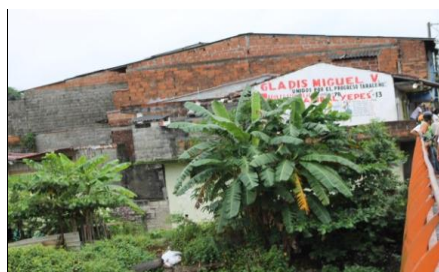
Existe desarrollo de taludes en los cuatro costados del puente, estos se conforman en los accesos y se conectan en forma directa con el terreno natural. No se observan fallas en las coronas o superficie de suelo adyacente a la estructura del puente. Sin embargo, como parte del mantenimiento rutinario del puente se recomienda una limpieza general del componente.

0 SIN DAÑO O DAÑO INSIGNIFICANTE

- Existe desarrollo de taludes en los cuatro costados del puente, estos se conforman en los accesos y se conectan en forma directa con el terreno natural. No se observan fallas en las coronas o superficie de suelo adyacente a la estructura del puente. Sin embargo, como parte del mantenimiento rutinario del puente se recomienda una limpieza general del componente.

TIPO	DESCRIPCIÓN	UNIDAD	CANTIDAD	VALOR UNITARIO	VALOR PARCIAL
10	LIMPIEZA	M2	100	2.686	268.600
TOTAL INTERVENCIÓN					268.600

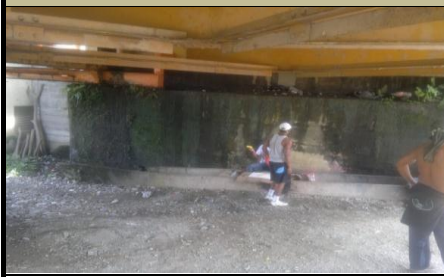
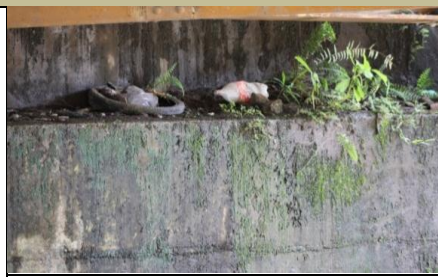
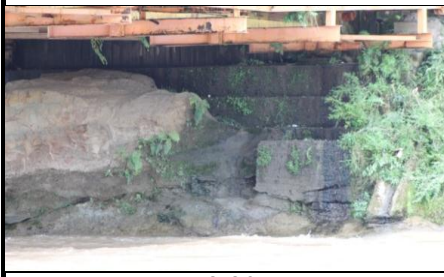
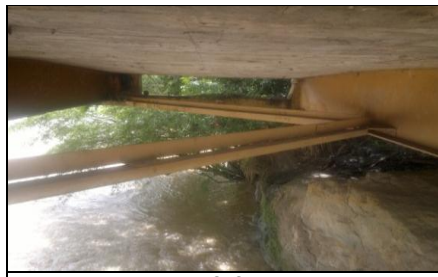
Estribos con aletas integradas en concreto reforzado. En general se encuentran en buen estado, sin embargo, se observan humedades a causa de las filtraciones provenientes de la superficie a través de las juntas de expansión. Se evidencia también, gran cantidad de vegetación adherida y residuos de asentamientos humanos. Por lo anterior, se sugiere una limpieza generalizada del componente, ya que la situación observada no ocasiona daños significativos en los elementos.

0 SIN DAÑO O DAÑO INSIGNIFICANTE

TIPO	DESCRIPCIÓN	UNIDAD	CANTIDAD	VALOR UNITARIO	VALOR PARCIAL
10	LIMPIEZA	M2	80	11.699	935.920
TOTAL INTERVENCIÓN					935.920

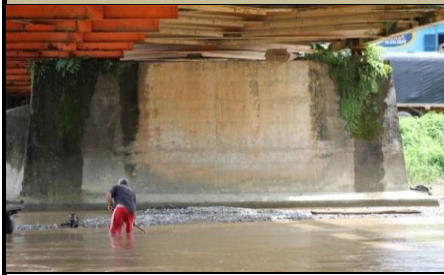
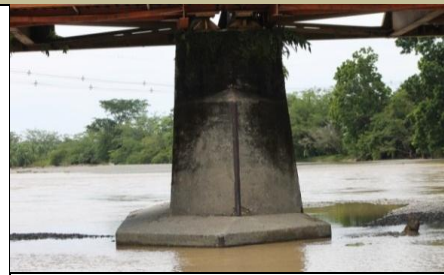
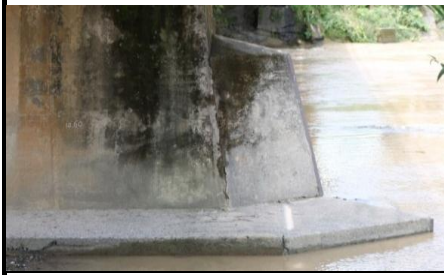
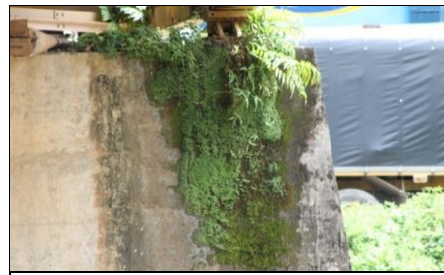
El puente cuenta con una pila sólida de concreto reforzado. No se observaron daños en los elementos, pero si una gran cantidad de vegetación adherida al elemento, así como humedades generalizadas producto de las filtraciones provenientes de la superficie.

0 SIN DAÑO O DAÑO INSIGNIFICANTE

TIPO	DESCRIPCIÓN	UNIDAD	CANTIDAD	VALOR UNITARIO	VALOR PARCIAL
10	LIMPIEZA	M2	50	26.856	1.342.800
TOTAL INTERVENCIÓN					1.342.800

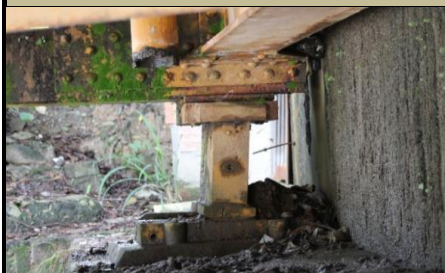
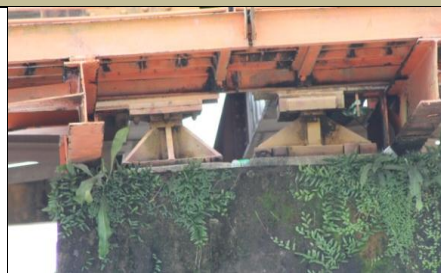
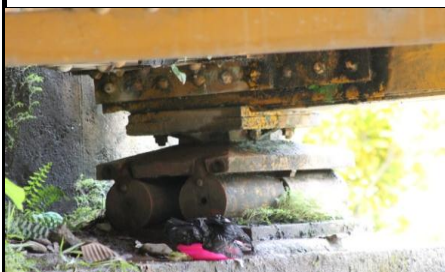
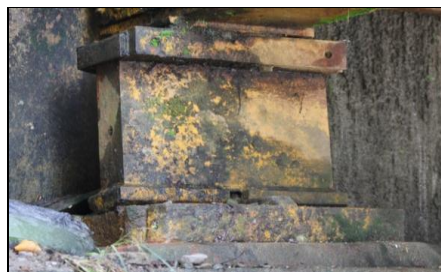
Los apoyos observados son de tres tipos. En el ES1 corresponden a balancines de acero, en la PI1 a apoyos fijos de acero y en el ES2 a rodillos de acero. El estado de los elementos en general es bueno, no obstante, se recomienda la limpieza general del componente y la posterior aplicación de pintura de acero como parte del mantenimiento rutinario del puente.

0 SIN DAÑO O DAÑO INSIGNIFICANTE

- En los apoyos no se presentan daños de importancia, no obstante, se debe realizar una limpieza general y la posterior aplicación de pintura de acero en los diferentes dispositivos de apoyos que se observan en los estribos y la pila.

TIPO	DESCRIPCIÓN	UNIDAD	CANTIDAD	VALOR UNITARIO	VALOR PARCIAL
10	LIMPIEZA	UND	8	31.191	249.528
40	PINTURA DE ACERO	UND	8	41.047	328.376
TOTAL INTERVENCIÓN					577.904

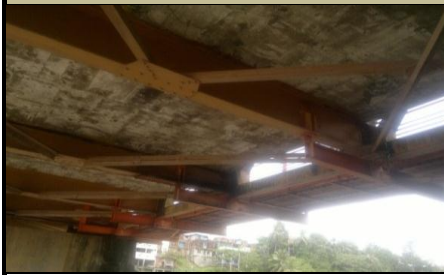
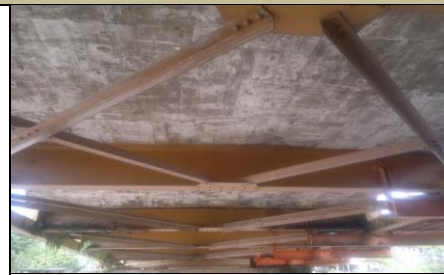
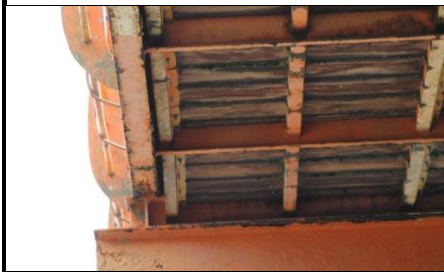
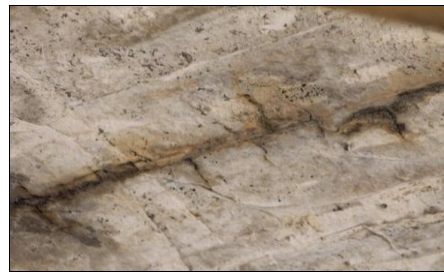
Losa en concreto reforzado. El estado general del elemento es bueno, ya que no se observan fisuras, pérdidas de concreto. Sin embargo, se requiere la instalación de drenes en PVC, los cuales evacúen de manera adecuada el agua proveniente de la superficie. Se recomienda además una limpieza general del componente.

3 DAÑO SIGNIFICATIVO, REPARACIÓN NECESARIA MUY PRONTO

TIPO	DESCRIPCIÓN	UNIDAD	CANTIDAD	VALOR UNITARIO	VALOR PARCIAL
10	LIMPIEZA	M2	728	32.198	23.440.144
E	REPARACION DE DRENES	UND	60	74.147	4.448.820
TOTAL INTERVENCIÓN					27.888.964

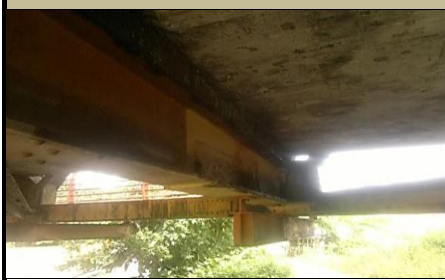
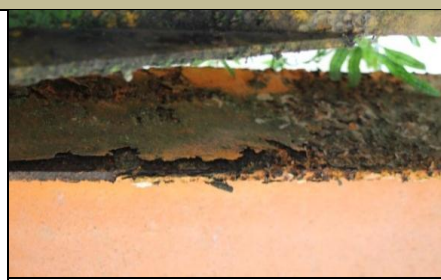
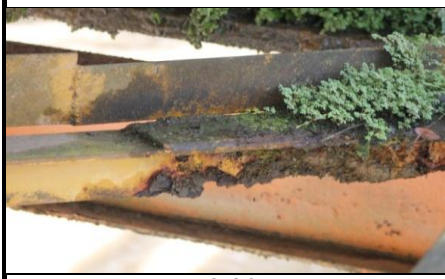
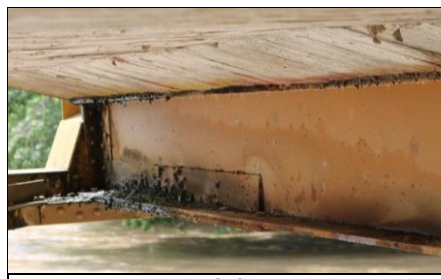
El puente cuenta con vigas longitudinales y transversales en acero. Dadas las filtraciones provenientes de la superficie a través de las juntas de expansión, y las condiciones de humedad imperantes en la zona, se observa como los elementos metálicos se encuentran corroídos y cubiertos de gran cantidad de vegetación. Por lo mencionado anteriormente, se requiere la reparación de los tramos de viga afectados, por medio de la aplicación de pintura de acero que proteja los elementos de la corrosión y los agentes externos.

3 DAÑO SIGNIFICATIVO, REPARACIÓN NECESARIA MUY PRONTO

- Las vigas metálicas se encuentran corroídas y cubiertas de gran cantidad de vegetación. Por lo mencionado anteriormente, se requiere la reparación de los tramos de viga afectados, por medio de la aplicación de pintura de acero que proteja los elementos de la corrosión y los agentes externos.

TIPO	DESCRIPCIÓN	UNIDAD	CANTIDAD	VALOR UNITARIO	VALOR PARCIAL
F	PINTURA DE ACERO	M2	150	245.890	36.883.500
TOTAL INTERVENCIÓN					36.883.500

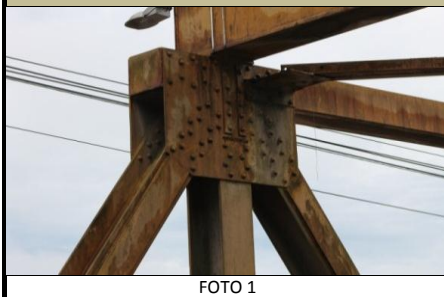
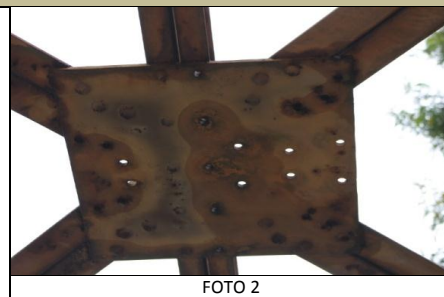
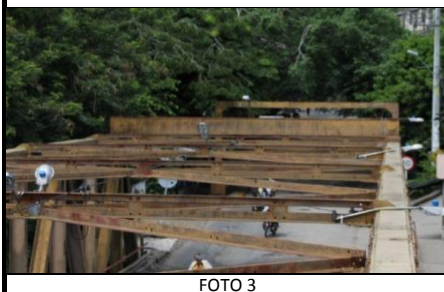
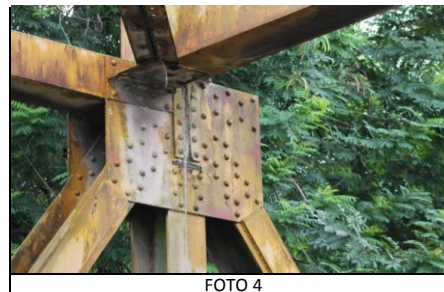
El puente cuenta con dos armadura independientes. La primera corresponde a una armadura de paso inferior, y la segunda corresponde a una armadura de paso a través. Ambas armaduras se componen de perfiles metálicos de alma llena, de sección en C, I y L. En la inspección se observaron problemas de corrosión y pérdida de elementos de sujeción. De acuerdo a los daños observados, se requiere de aplicación de pintura de acero en los elementos afectados, así como la reposición de los pernos de sujeción que se han desprendido.

3 DAÑO SIGNIFICATIVO, REPARACIÓN NECESARIA MUY PRONTO

- En los elementos de armadura se observaron problemas de corrosión y pérdida de elementos de sujeción. De acuerdo a los daños observados, se requiere de aplicación de pintura de acero en los elementos afectados, así como la reposición de los pernos de sujeción que se han desprendido.

TIPO	DESCRIPCIÓN	UNIDAD	CANTIDAD	VALOR UNITARIO	VALOR PARCIAL
A	REEMPLAZAR PERNOS O REMACHES DEFECTUOSOS	UND	60	1.530.245	91.814.700
C	PINTURA DE ACERO	M2	450	272.649	122.692.050
TOTAL INTERVENCIÓN					214.506.750

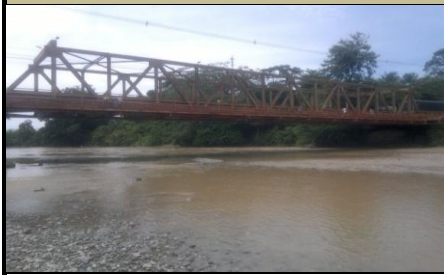
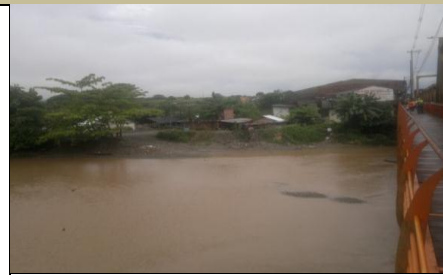
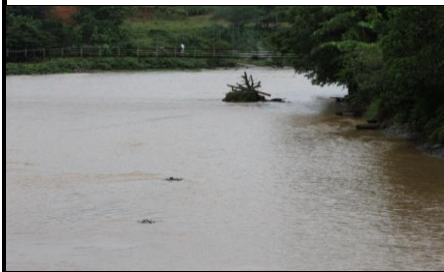
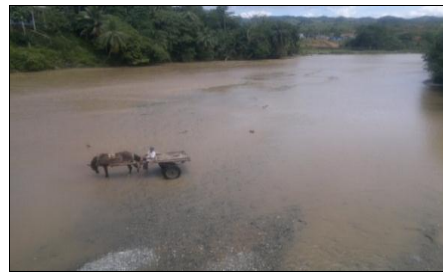
El puente cruza un río denominado Tarazá, se observa un nivel de cauce alto y una velocidad de recorrido suave. No se presentan problemas de contaminación ni malos olores, tampoco daños en la subestructura causados por el cauce, por lo que no se requiere ningún tipo de intervención en este componente.

0 SIN DAÑO O DAÑO INSIGNIFICANTE

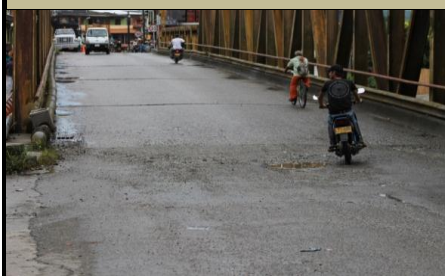
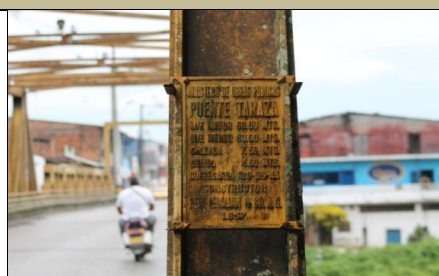
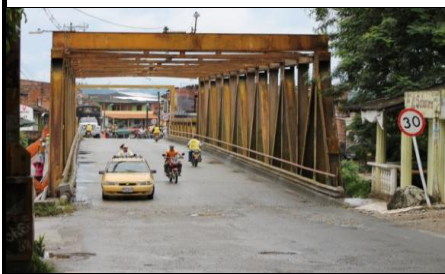
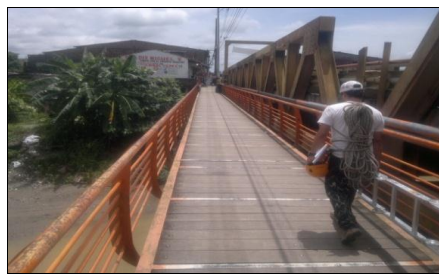
Durante la inspección sólo se observó señal con la velocidad máxima permitida en uno de los sentidos de la vía. Como parte del mantenimiento rutinario del puente, se requiere la instalación de esta misma señal en el otro sentido; adicionalmente, la colocación en los dos sentidos de la vía de las siguientes señales: identificación puente, proximidad del puente sobre la vía y carga máxima soportada por la estructura. Se observa en el costado izquierdo del puente, una paso peatonal adosado a la estructura metálica inferior; dicho paso se compone de dos barandas metálicas y un Deck de madera. El estado general de estos elementos es bueno, sin embargo, se recomienda limpieza general y aplicación de pintura de acero en las barandas.

1 DAÑO PEQUEÑO PERO REPARACIÓN NO ES NECESARIA (EXCEPTO MANTENIMIENTO MENOR)

TIPO	DESCRIPCIÓN	UNIDAD	CANTIDAD	VALOR UNITARIO	VALOR PARCIAL
10	LIMPIEZA	ML	100	4.516	451.600
40	PINTURA DE ACERO	ML	100	25.784	2.578.400
92	COLOCACION SEÑAL	UND	7	158.691	1.110.837
TOTAL INTERVENCIÓN					4.140.837

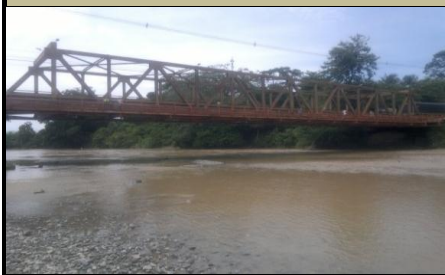
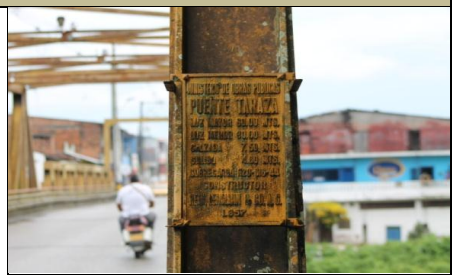
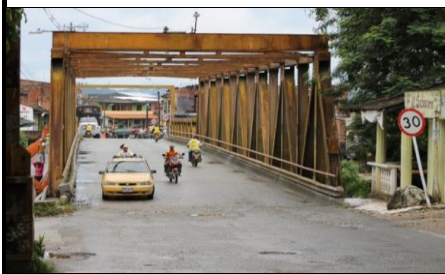
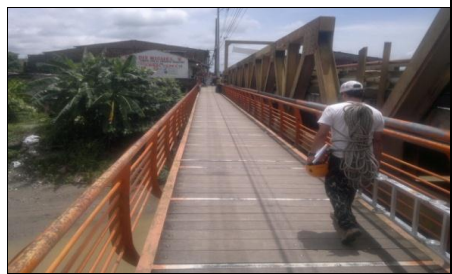
El puente en su componente general se ha calificado como 3, daño significativo, reparación necesaria muy pronto; dado que algunos de sus componentes como son la superficie, las juntas de expansión, las barandas, la losa, las vigas y los elementos de armadura, presentan daños de consideración y requieren una pronta intervención, ya que el deterioro progresivo en estos elementos puede llegar a afectar la estabilidad del mismo.

3 DAÑO SIGNIFICATIVO, REPARACIÓN NECESARIA MUY PRONTO
