**ESTUDIOS DE INSPECCION E INVENTARIO DE PUENTES
DE LA RED NACIONAL DE CARRETERAS
ZONA OCCIDENTE**

INFORME PUENTE EL TOPACIO, 01-2512-001.00

**CARRETERA TARAZÁ - CAUCASIA
DEPARTAMENTO DE ANTIOQUIA**

**INFORME PUENTE EL TOPACIO
01-2512-001.00
REGIONAL 01 - ANTIOQUIA
CARRETERA TARAZÁ - CAUCASIA**

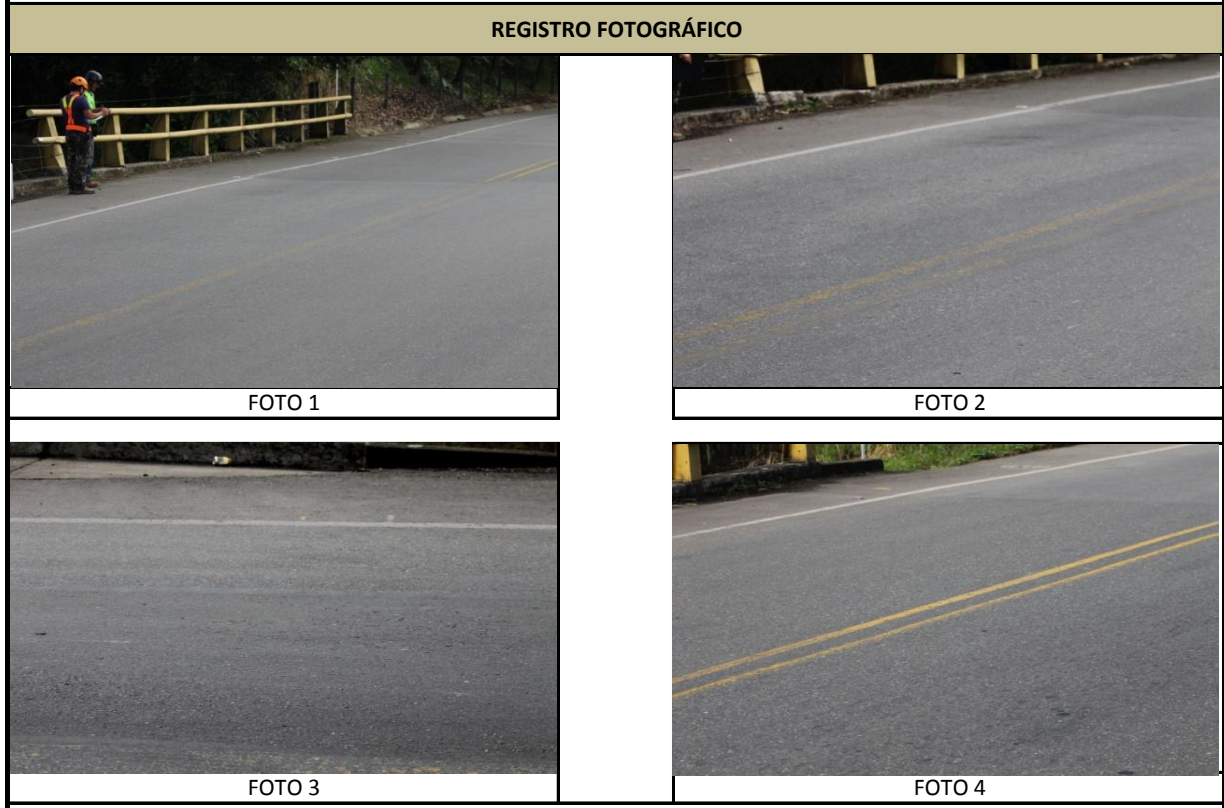
La superficie del puente se encuentra en optimas condiciones de operación, se recomienda continuar con el monitoreo rutinario para evitar grietas e infiltración a la placa de concreto de la estructura del puente y de igual manera reducir las fallas que se producen cuando la carpeta pierde su sello superficial y se inicia el proceso de ablandamiento, perdiendo así su resistencia, e iniciando el proceso de descomposición. Dichas fisuras suelen ocasionarse por varios motivo; gradientes de temperatura ambiente, exceso de carga impuesta a temperaturas extremas, calidad de la mezcla asfáltica, procesos constructivos, deflexiones exógenas a la superficie etc.

0 SIN DAÑO O DAÑO INSIGNIFICANTE

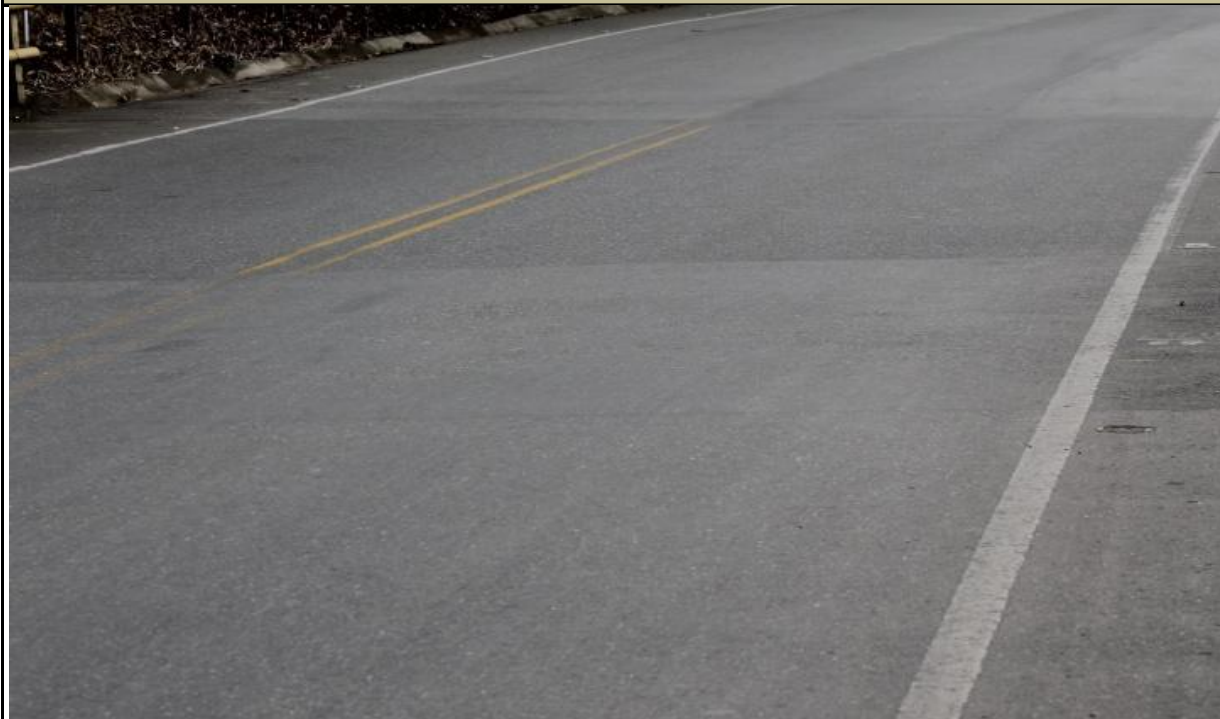
FOTO 1

Durante la inspección no fue posible observar el dispositivo de junta, ya que posiblemente se encuentra cubierto por las capas de asfalto sobrepuestas en el tablero, como parte de mejoramientos pasados a la capa de rodadura. Las localización de las juntas puede observarse en la superficie, por fisuras en el la carpeta de rodadura pero sin degradación de esta. No se notan filtraciones de agua escorrentía a la subestructura. Por tanto este componente no requiere de intervención ni mantenimiento alguno.

0 SIN DAÑO O DAÑO INSIGNIFICANTE

TIPO	DESCRIPCIÓN	UNIDAD	CANTIDAD	VALOR UNITARIO	VALOR PARCIAL
C	CAMBIO A JUNTA DE GOMA ASFÁLTICA	ML	18	712,894	12,832,092
TOTAL INTERVENCIÓN					12,832,092

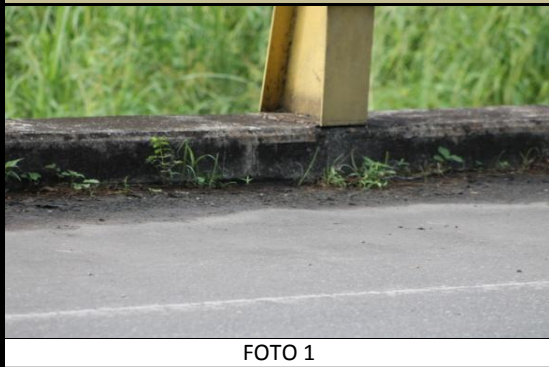
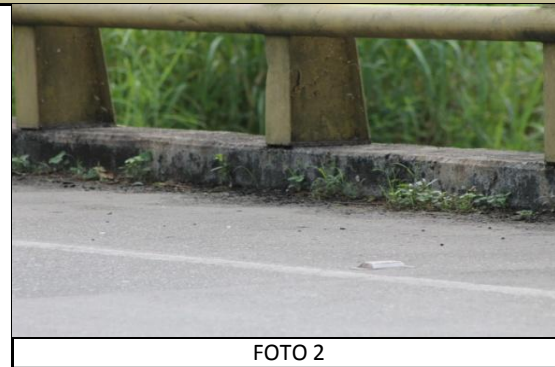
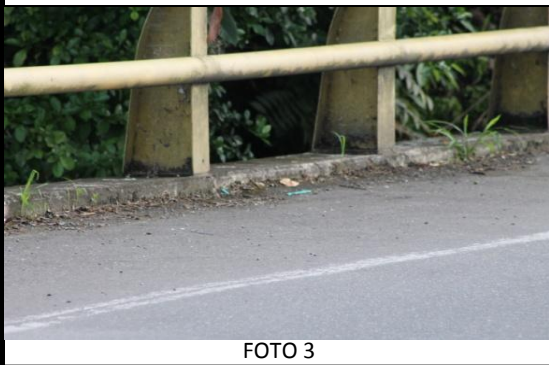
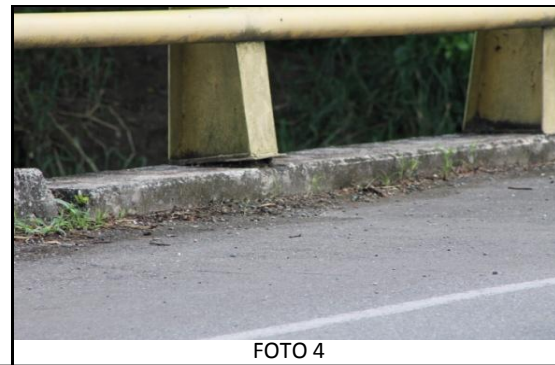
No se evidencia la existencia de andenes en el recorrido del puente, existen bordillo en los costados laterales . Impacto en el lado izquierdo en sentido Taraza Caucasia requiere reparacion de bordillo.

2 ALGÚN DAÑO, REPARACIÓN NECESARIA CUANDO SE PRESENTE LA OCASIÓN. EL COMPONENTE FUNCIONA COMO SE DISEÑÓ

TIPO	DESCRIPCIÓN	UNIDAD	CANTIDAD	VALOR UNITARIO	VALOR PARCIAL
30	REPARACION DE CONCRETO	ML	30.0	293,813	8,814,390
34	PINTURA DE CONCRETO	ML	1	15,113	15,113
TOTAL INTERVENCIÓN					8,829,503

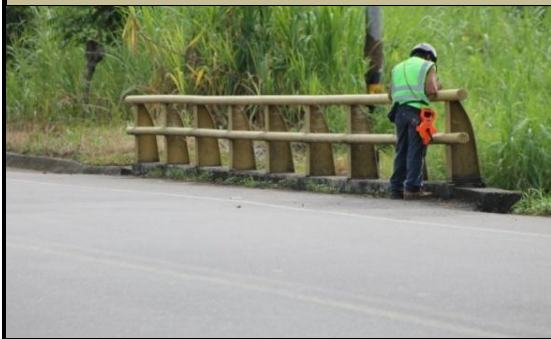
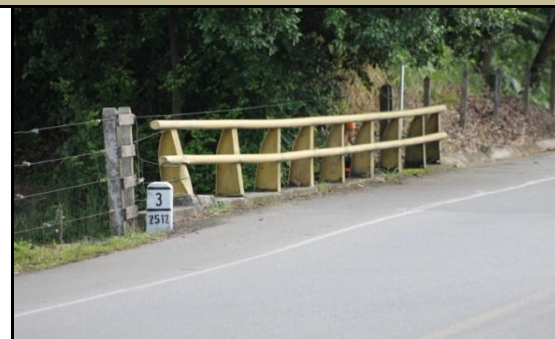
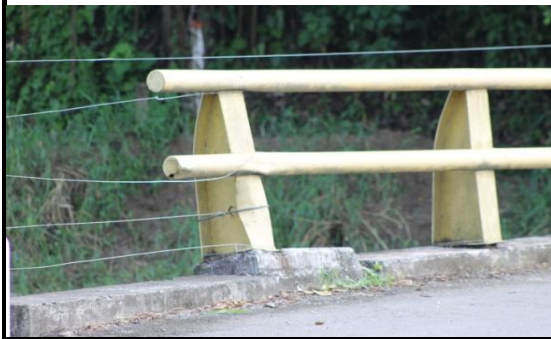
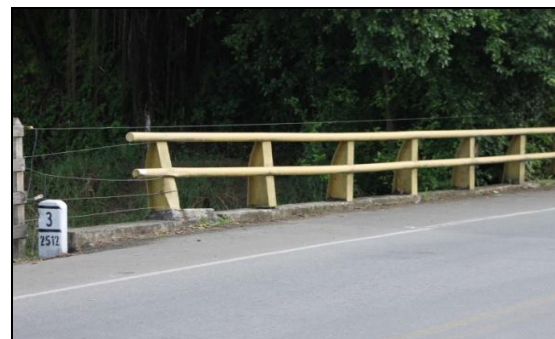
Barandas completas en buen estado, se observa impacto en el Ac1 requiere reparación de elemento metálico (alineación) desgaste en la pintura que recubre dicho componente, no posee perdidas de sección, material descompuesto ni impactos que ameriten reparaciones grandes.

2 ALGÚN DAÑO, REPARACIÓN NECESARIA CUANDO SE PRESENTE LA OCASIÓN. EL COMPONENTE FUNCIONA COMO SE DISEÑÓ

TIPO	DESCRIPCIÓN	UNIDAD	CANTIDAD	VALOR UNITARIO	VALOR PARCIAL
10	LIMPIEZA	ML	1	4,516	4,516
31	TRATAMIENTO SUPERFICIAL DE CONCRETO	ML	30	103,778	3,113,340
TOTAL INTERVENCIÓN					3,117,856

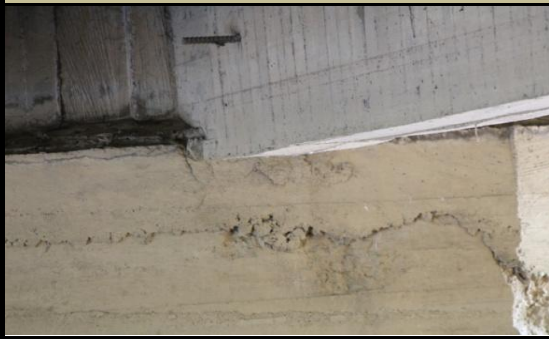
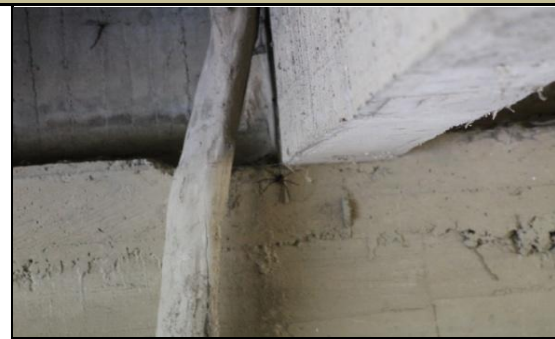
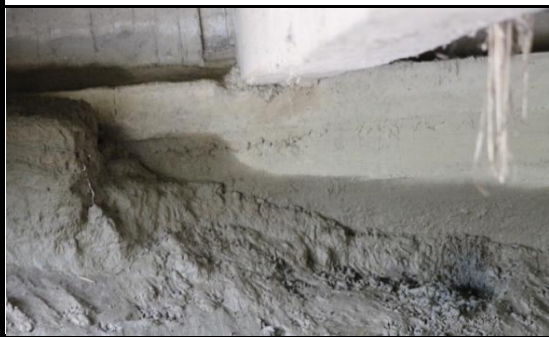
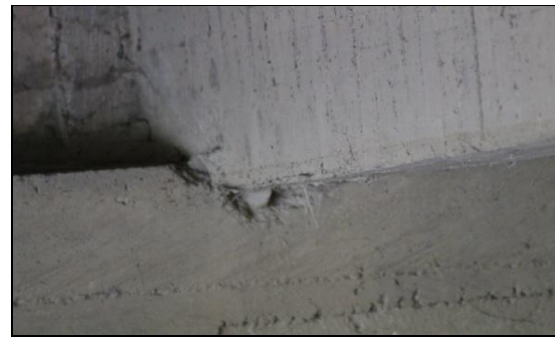
El estado actual de este componente en el ambito estructural no muestra indicios de daño solo se observa desconche en el apoyo de la viga 3 estribo 1 y en el resto de los apoyos no se muestra aplastamiento del concreto ni descomposición de los apoyos, no se observan grietas o fisuras en el área de influencia de estos componentes.

1 DAÑO PEQUEÑO PERO REPARACIÓN NO ES NECESARIA (EXCEPTO MANTENIMIENTO MENOR)

TIPO	DESCRIPCIÓN	UNIDAD	CANTIDAD	VALOR UNITARIO	VALOR PARCIAL
30	REPARACION DE CONCRETO	ML	1.0	374,411	374,411
TOTAL INTERVENCIÓN					374,411

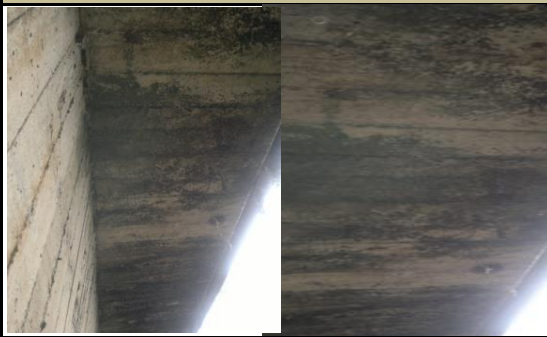
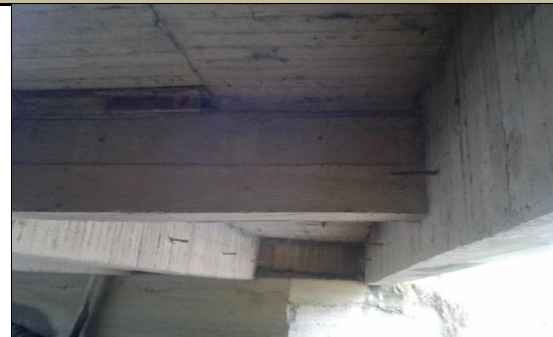
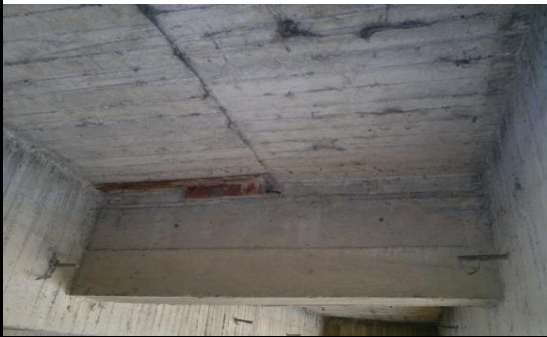
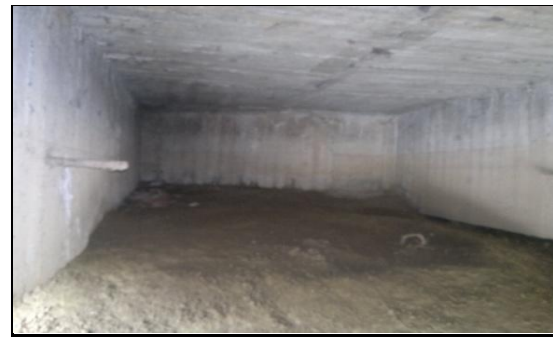
Placa reforzada en concreto que transmite las cargas a las vigas y estribos en optimas condiciones, a pesar de que se observan irregularidades constructivas causadas por la formaleta, practicas de construcción que permiten inclusión de aire entre las partículas de la mezcla utilizada en el momento de la fundida del concreto, Se evidencia exposición del acero de refuerzo en menores proporciones. se aclara que estructuralmente la placa funciona como se diseño y se encuentra en optimas condiciones de operatividad, no hay indicios de fallas. En los costados laterales de la placa se observan infiltraciones por falta de prolongar los drenes.

3 DAÑO SIGNIFICATIVO, REPARACIÓN NECESARIA MUY PRONTO

TIPO	DESCRIPCIÓN	UNIDAD	CANTIDAD	VALOR UNITARIO	VALOR PARCIAL
31	TRATAMIENTO SUPERFICIAL DE CONCRETO	M2	10.0	104,078	1,040,780
E	REPARACION DE DRENES	UND	6	74,287	445,722
TOTAL INTERVENCIÓN					1,486,502

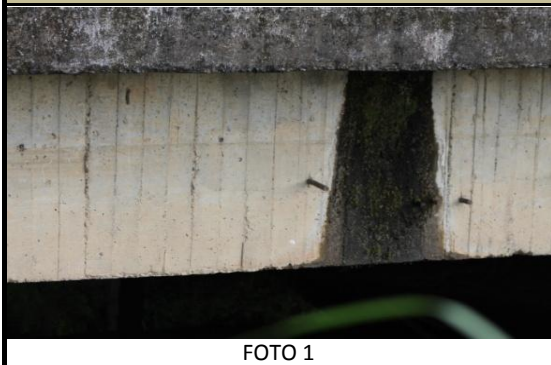
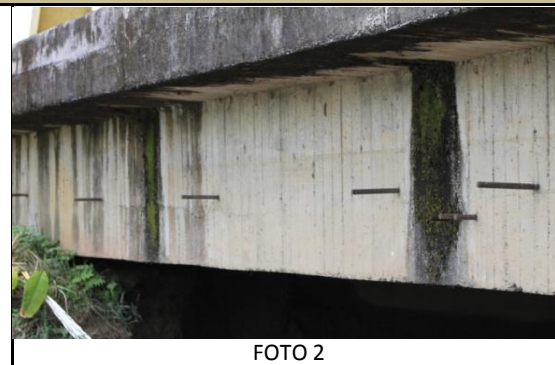
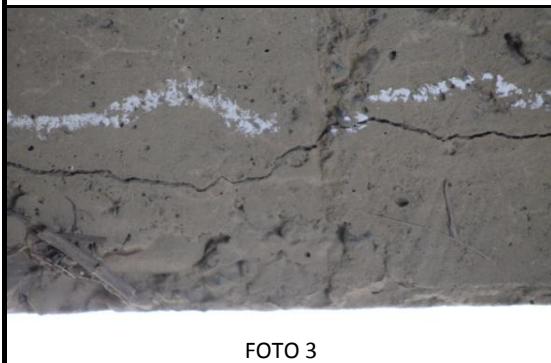
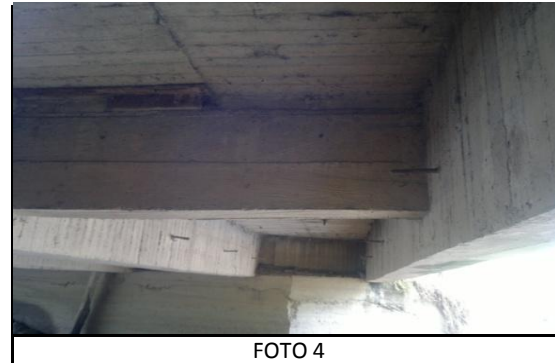
Se presentan fisuras que se propagan en dirección horizontal a lo largo de toda la viga (al parecer una junta fría), con espesores entre 0.4 y 0.7 mm, esta situación ocurre en las vigas No 2,3,4,5. Se observa acero expuesto en menor proporción en la riostra del estribo E2, se requiere una revisión especial y monitoreo constante.

3 DAÑO SIGNIFICATIVO, REPARACIÓN NECESARIA MUY PRONTO

- Se recomienda realizar inspección con prontitud para determinar si el diseño estructural cumple con las secciones y peraltes requeridas para esta estructura ya que se evidencian posibles indicios de insuficiencia estructural en las vigas longitudinales de carga.

TIPO	DESCRIPCIÓN	UNIDAD	CANTIDAD	VALOR UNITARIO	VALOR PARCIAL
D	INYECCION DE GRIETAS	ML	12.0	537,607	6,451,284
TOTAL INTERVENCIÓN					6,451,284

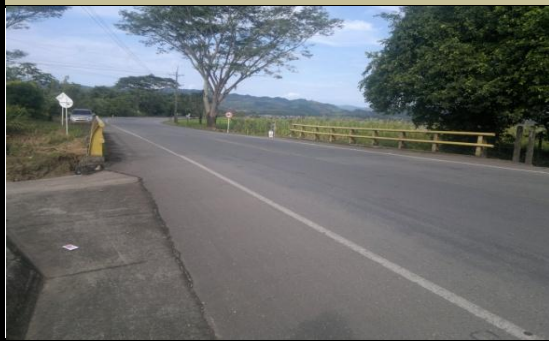
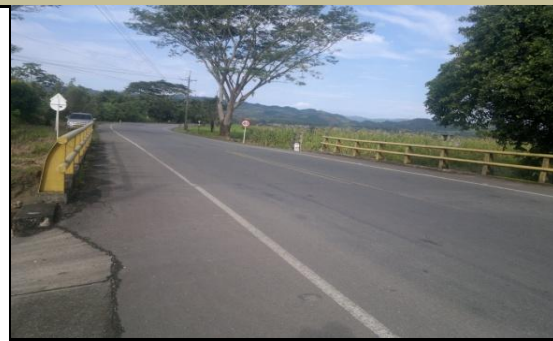
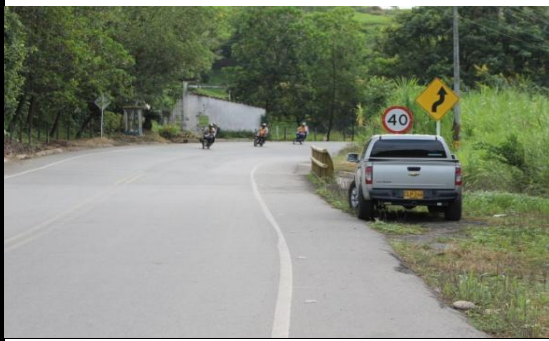
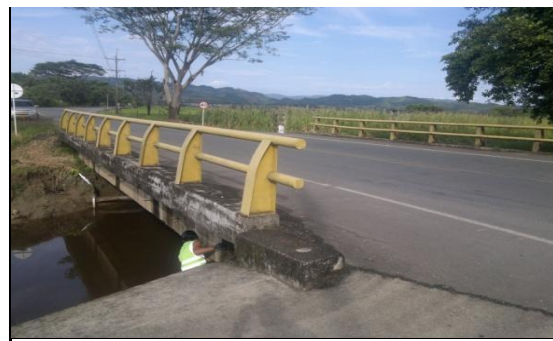
Se necesita la instalacion de señales de transito para informar a los conductores la cercania de un puente. No hay senales preventivas ni informativas al llegar al puente. Si hay señalización reglamentaria de límites de velocidad y preventiva de curvas.

1 DAÑO PEQUEÑO PERO REPARACIÓN NO ES NECESARIA (EXCEPTO MANTENIMIENTO MENOR)

TIPO	DESCRIPCIÓN	UNIDAD	CANTIDAD	VALOR UNITARIO	VALOR PARCIAL
92	COLOCACION SEÑAL	UND	4	158,691	634,764
TOTAL INTERVENCIÓN					634,764

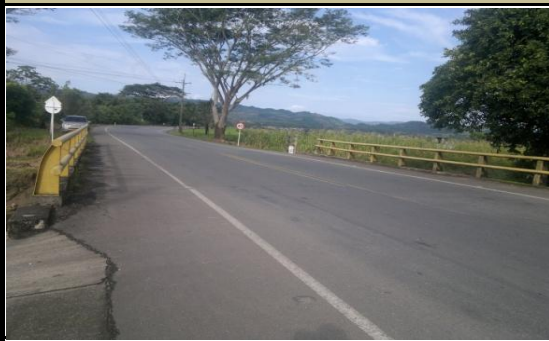
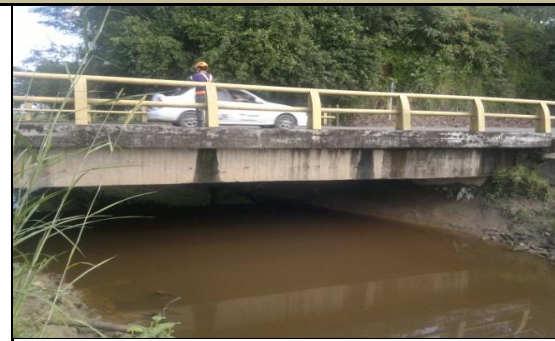
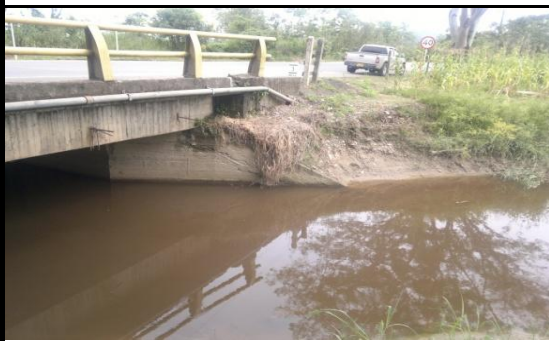
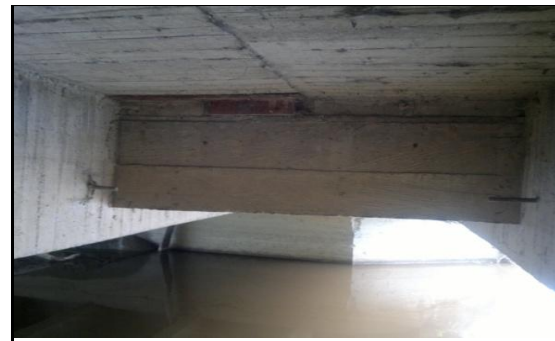
En general la estructura del puente se encuentra en buenas condiciones, a pesar de evidenciar fisuras generalizadas, se requieren monitoreo constante e inyección de estas. En el resto de los componentes no se evidencia algún daño que comprometa la estabilidad global de la estructura del puente. Solo se requieren mantenimientos rutinarios e inspección para su reparación.

3 DAÑO SIGNIFICATIVO, REPARACIÓN NECESARIA MUY PRONTO
