**ESTUDIOS DE INSPECCION E INVENTARIO DE PUENTES
DE LA RED NACIONAL DE CARRETERAS
ZONA OCCIDENTE**

INFORME PUENTE QUEBRADA NOA, 01-2512-002.00

**CARRETERA TARAZÁ - CAUCASIA
DEPARTAMENTO DE ANTIOQUIA**

**INFORME PUENTE QUEBRADA NOA
01-2512-002.00
REGIONAL 01 - ANTIOQUIA
CARRETERA TARAZÁ - CAUCASIA**

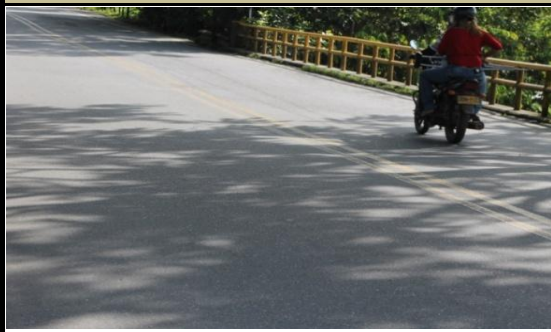
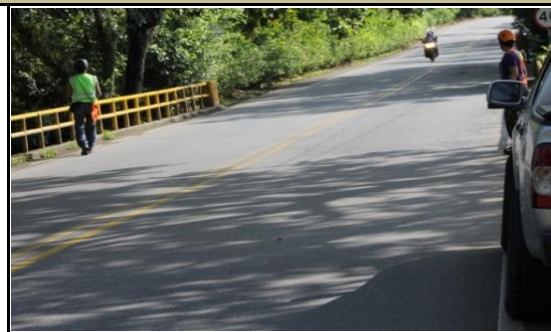
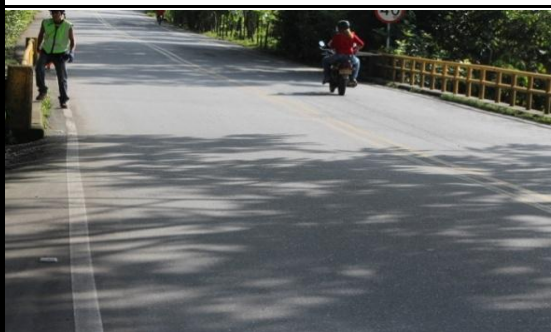
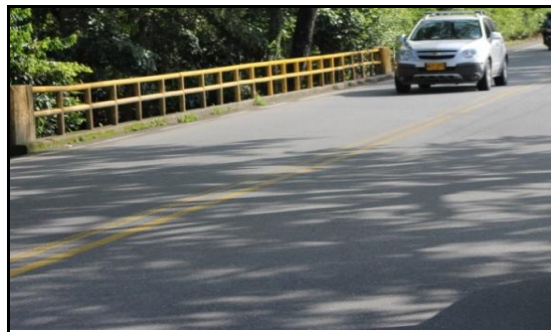
La superficie de rodadura del puente es en asfalto.

0 SIN DAÑO O DAÑO INSIGNIFICANTE

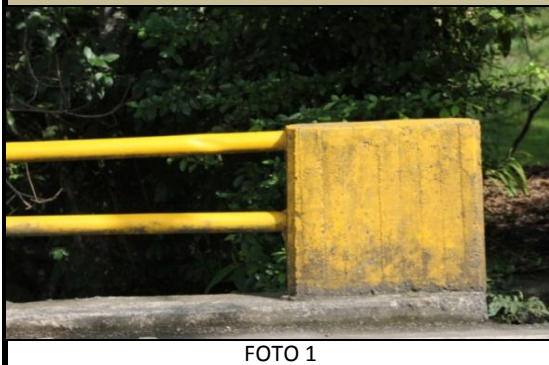
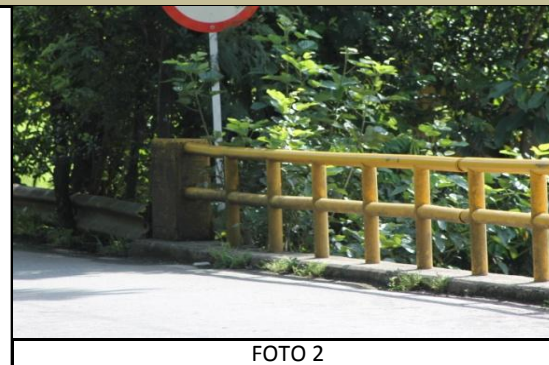
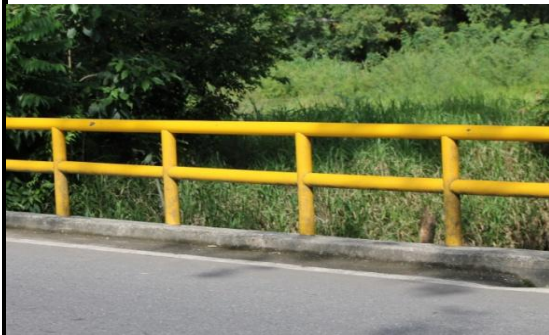
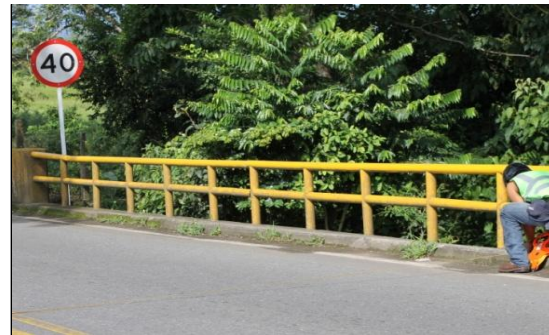
No se evidencia la existencia de andenes en el recorrido del puente, existen bordillos en los costados laterales acompañando las barandas metálicas. No se evidencia pérdida de sección en los bordillos, fisuras, grietas ni descascaramiento que requieran algún tipo de reparación. Se requiere pintura luminosa de bordillos dado que el puente se encuentra en curva y mejoraría las condiciones del puente para los vehículos que transitan en la noche.

1	DAÑO PEQUEÑO PERO REPARACIÓN NO ES NECESARIA (EXCEPTO MANTENIMIENTO MENOR)
---	--

TIPO	DESCRIPCIÓN	UNIDAD	CANTIDAD	VALOR UNITARIO	VALOR PARCIAL
10	LIMPIEZA	M2	53	10,510	557,030
34	PINTURA DE CONCRETO	ML	53	17,790	942,870
TOTAL INTERVENCIÓN					1,499,900

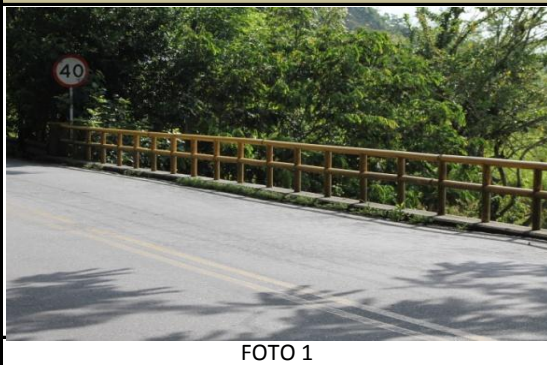
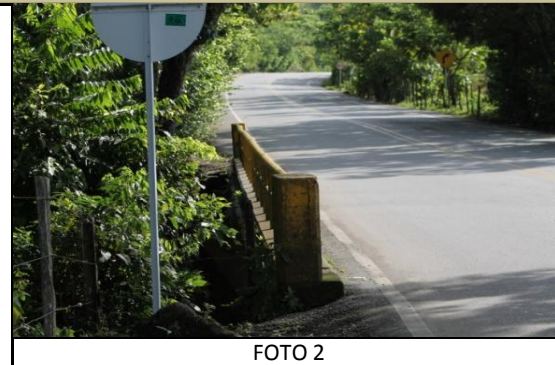
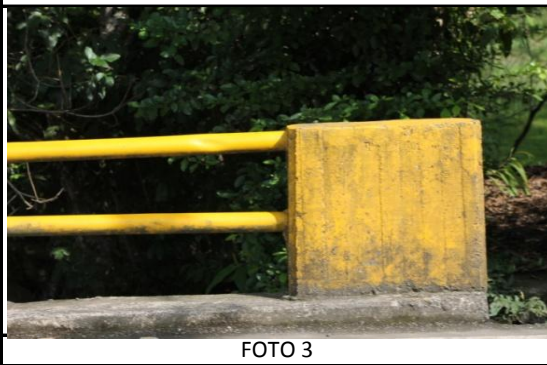
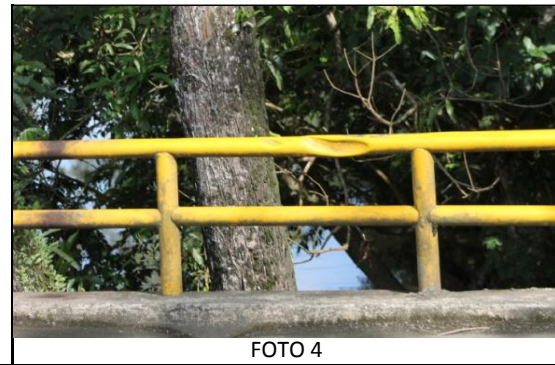
Barandas metálicas sobre bordillo en concreto en la longitud total de la superficie del puente, se evidencia impacto pequeño, el cual requiere alineamiento. No se evidencia algún otro tipo de degradación, pero si se requiere pintura de barandas metálicas como mantenimiento rutinario.

1 DAÑO PEQUEÑO PERO REPARACIÓN NO ES NECESARIA (EXCEPTO MANTENIMIENTO MENOR)

TIPO	DESCRIPCIÓN	UNIDAD	CANTIDAD	VALOR UNITARIO	VALOR PARCIAL
10	LIMPIEZA	ML	53	4,516	239,348
40	PINTURA DE ACERO	ML	53	25,784	1,366,552
32	ALINEAMIENTO	ML	1	70,041	70,041
TOTAL INTERVENCIÓN					1,675,941

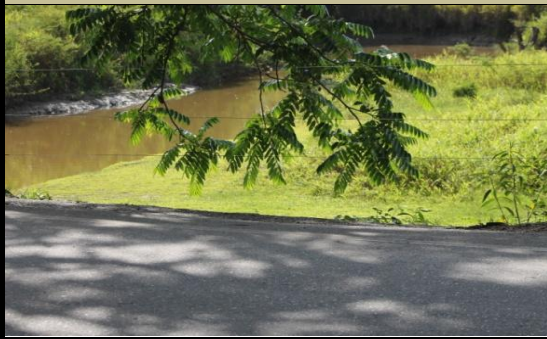
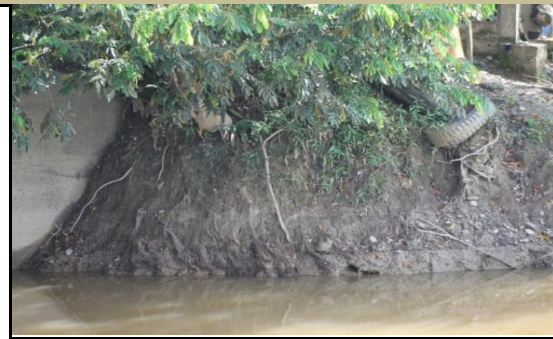
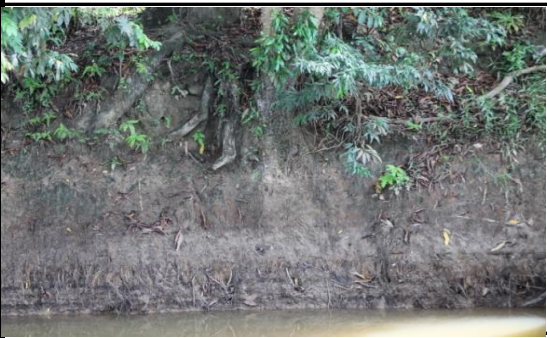
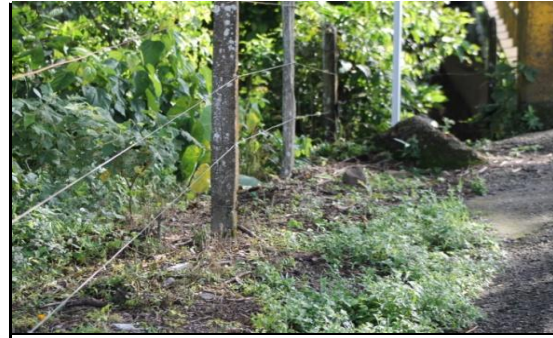
Se observan taludes consolidados, alta vegetación. Carecen de cunetas que evacuen el agua lluvia de manera adecuada. No se observan otras alteraciones que comprometan la estabilidad de los estribos.

2 ALGÚN DAÑO, REPARACIÓN NECESARIA CUANDO SE PRESENTE LA OCASIÓN. EL COMPONENTE FUNCIONA COMO SE DISEÑÓ

TIPO	DESCRIPCIÓN	UNIDAD	CANTIDAD	VALOR UNITARIO	VALOR PARCIAL
D	CONSTRUCCION DE CUNETAS	ML	34	126,480	4,300,320
TOTAL INTERVENCIÓN					4,300,320

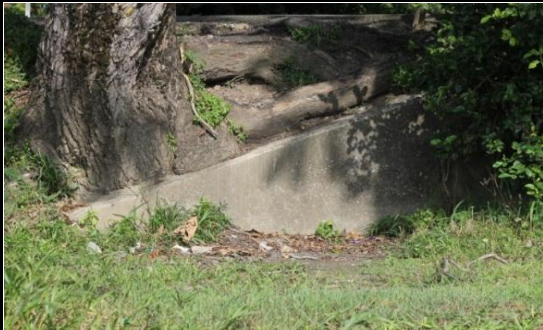
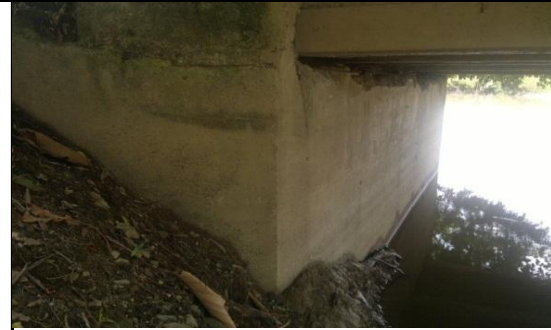
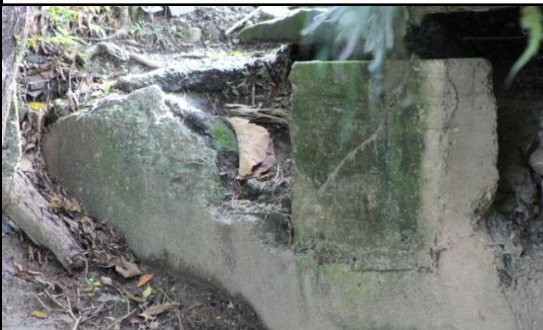
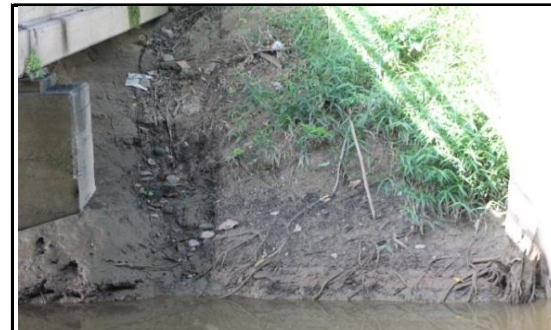
La mayoría de las aletas se encuentran en buen estado, excepto

3 DAÑO SIGNIFICATIVO, REPARACIÓN NECESARIA MUY PRONTO

TIPO	DESCRIPCIÓN	UNIDAD	CANTIDAD	VALOR UNITARIO	VALOR PARCIAL
A	REPARACION DE CONCRETO	M2	1	841,387	841,387
TOTAL INTERVENCIÓN					841,387

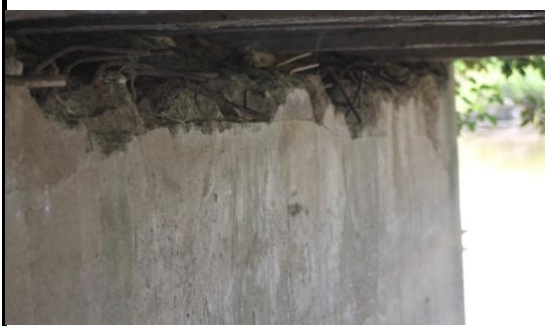
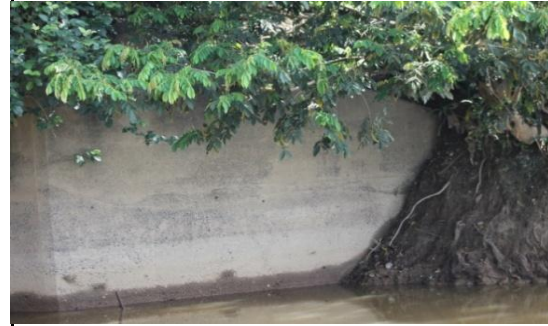
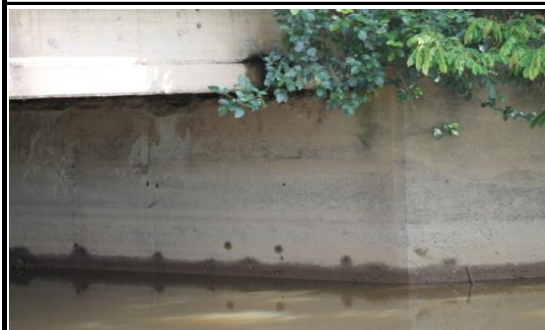
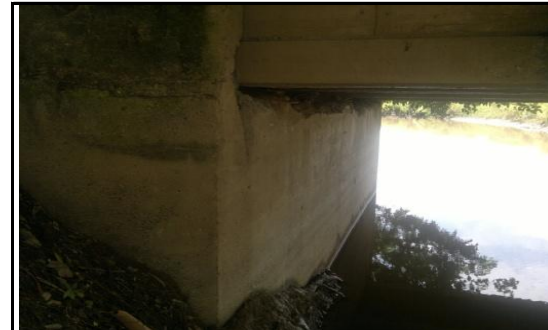
El estado actual de los estribos, desde el punto de vista estructural es:					
---	--	--	--	--	--

1	DAÑO PEQUEÑO PERO REPARACIÓN NO ES NECESARIA (EXCEPTO MANTENIMIENTO MENOR)
---	--

TIPO	DESCRIPCIÓN	UNIDAD	CANTIDAD	VALOR UNITARIO	VALOR PARCIAL
10	LIMPIEZA	M2	2	11,699	23,398
TOTAL INTERVENCIÓN					23,398

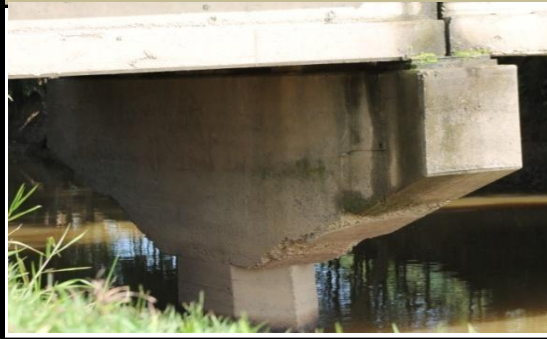
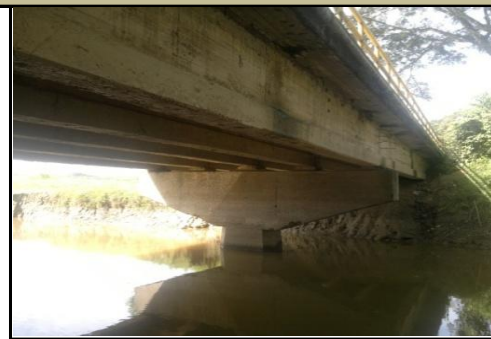
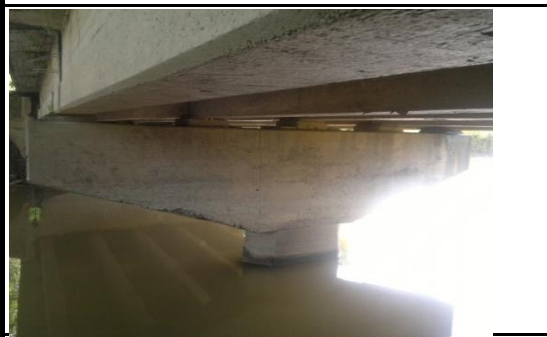
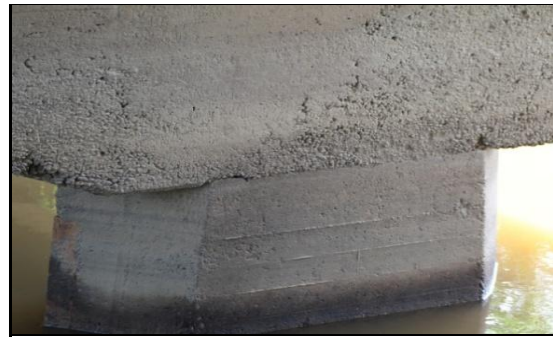
Pila o apoyo central con viga cabezal de amarre en concreto					
---	--	--	--	--	--

1	DAÑO PEQUEÑO PERO REPARACIÓN NO ES NECESARIA (EXCEPTO MANTENIMIENTO MENOR)
---	--

TIPO	DESCRIPCIÓN	UNIDAD	CANTIDAD	VALOR UNITARIO	VALOR PARCIAL
31	TRATAMIENTO SUPERFICIAL DE CONCRETO	M2	2	167,679	251,519
TOTAL INTERVENCIÓN					251,519

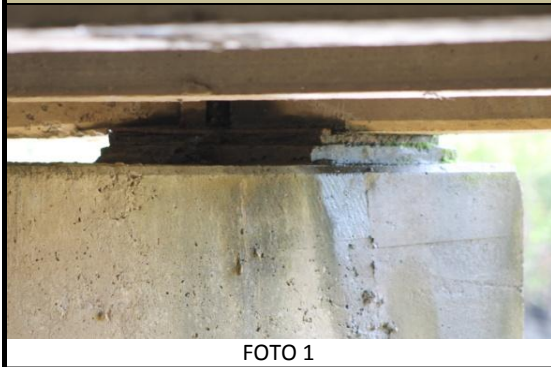
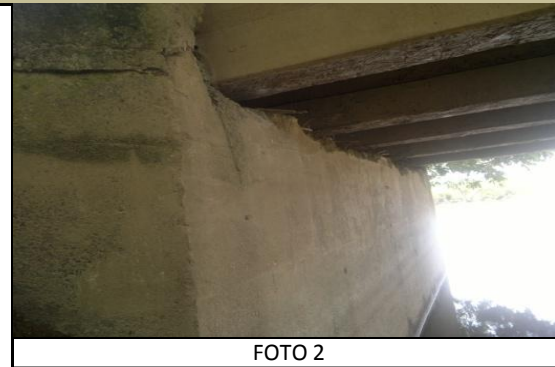
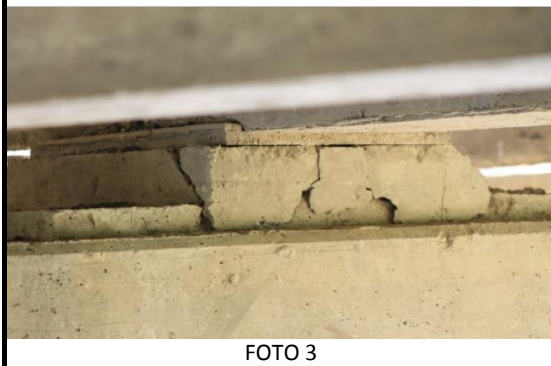
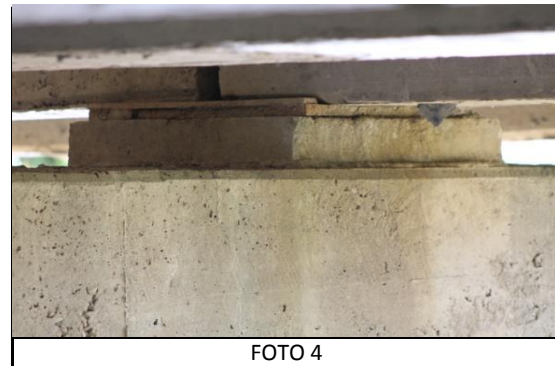
Se ha realizado la revisión de cada uno de los apoyos

3 DAÑO SIGNIFICATIVO, REPARACIÓN NECESARIA MUY PRONTO

TIPO	DESCRIPCIÓN	UNIDAD	CANTIDAD	VALOR UNITARIO	VALOR PARCIAL
A	CAMBIO DE APOYOS	UND	1	1,713,006	1,713,006
TOTAL INTERVENCIÓN					1,713,006

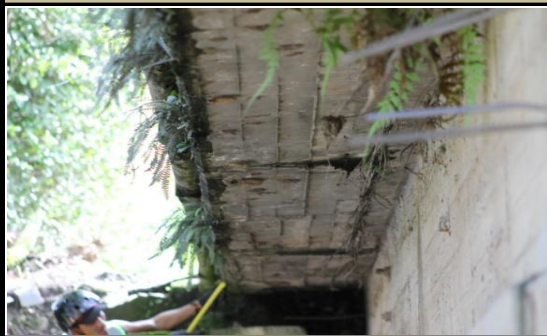
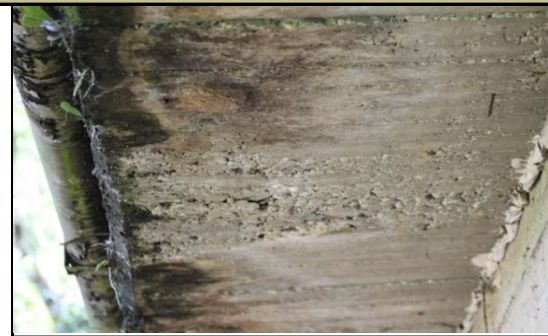
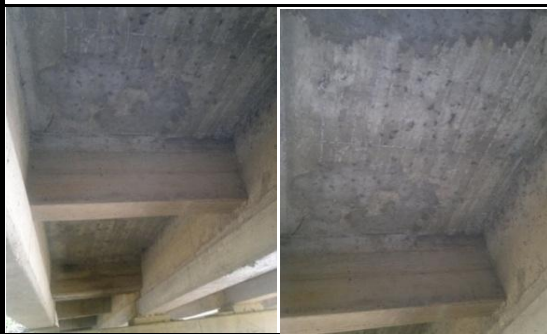
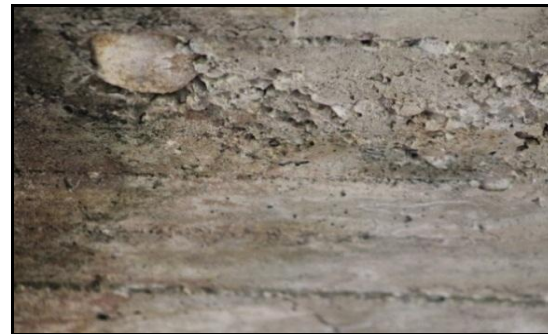
Se ha inspeccionado la losa en todo el recorrido de la

3 DAÑO SIGNIFICATIVO, REPARACIÓN NECESARIA MUY PRONTO

10 Losa E:Reparación de drenes Z:Otra - Se ha inspeccionado la losa en todo el recorrido de la estructura del puente, observando buenos acabados, aceptables practicas constructivas que permiten disminuir la inclusión de aire a la mezcla de concreto, se evidencia infiltración en los costados, se requiere prolongar y destapar drenes, reparación menor de concreto acero expuesto en poca proporción. Otro	3	-		E Z	6 1	2013 2013	445 1280	4

TIPO	DESCRIPCIÓN	UNIDAD	CANTIDAD	VALOR UNITARIO	VALOR PARCIAL
E	REPARACION DE DRENES	UND	6	74,147	444,882
31	TRATAMIENTO SUPERFICIAL DE CONCRETO	M2	7	182,847	1,279,929
TOTAL INTERVENCIÓN					1,724,811

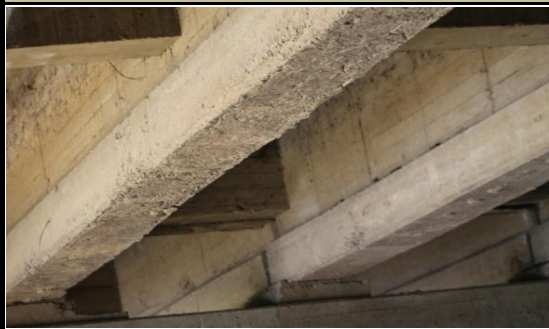
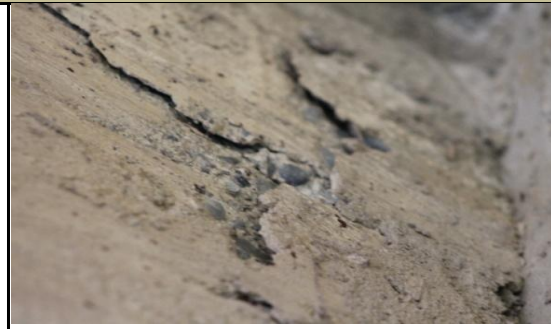
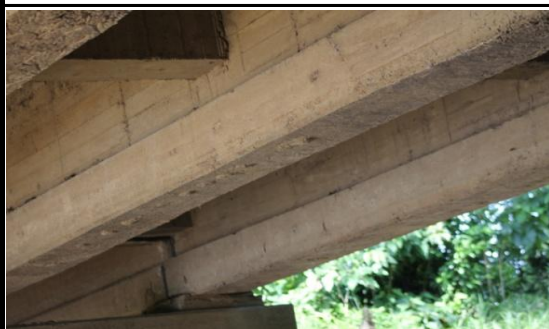
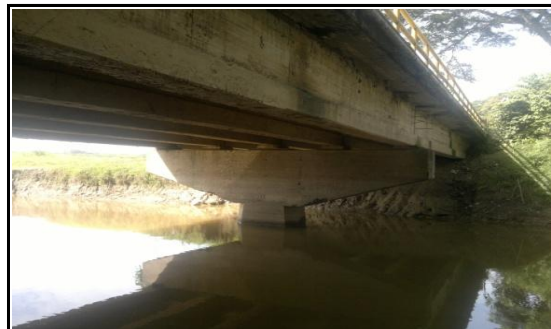
Se observan desprendimientos por mal vibrado del concreto y acero expuesto en viga No 1 y No 5. Se recomienda recubrimiento y reparación menor del concreto. Fisura de 0,3mm en viga V1 Lu 2 requiere inyección.

2 ALGÚN DAÑO, REPARACIÓN NECESARIA CUANDO SE PRESENTE LA OCASIÓN. EL COMPONENTE FUNCIONA COMO SE DISEÑÓ

TIPO	DESCRIPCIÓN	UNIDAD	CANTIDAD	VALOR UNITARIO	VALOR PARCIAL
D	INYECCION DE GRIETAS	ML	2	537,554	1,075,108
TOTAL INTERVENCIÓN					1,075,108

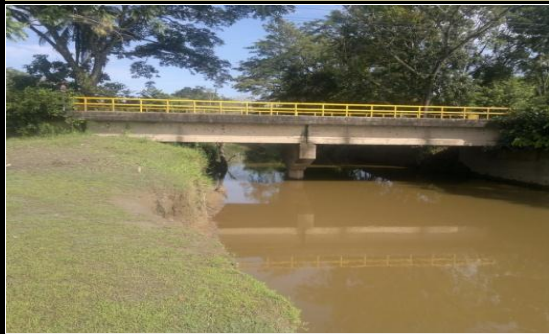
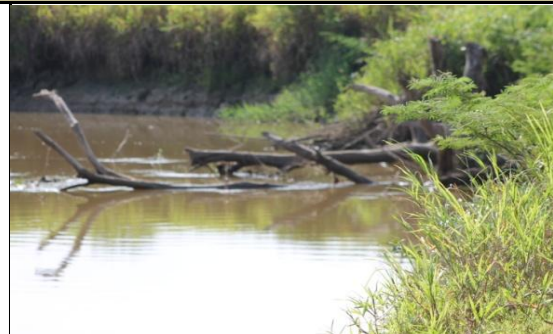
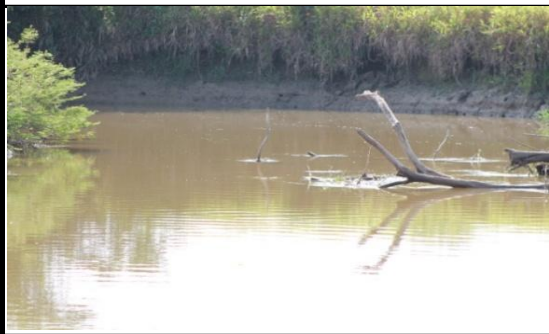
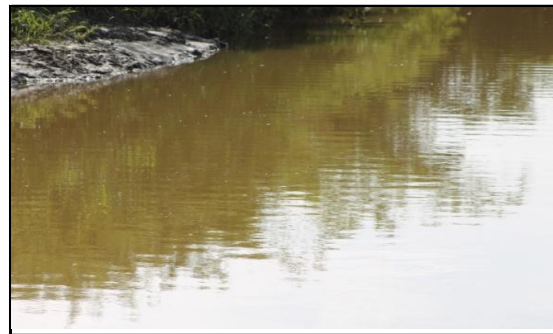
La corriente de agua en el afluente posee poco caudal al momento de la inspección.

0 SIN DAÑO O DAÑO INSIGNIFICANTE

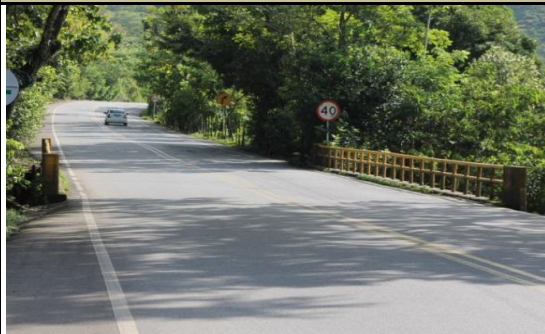
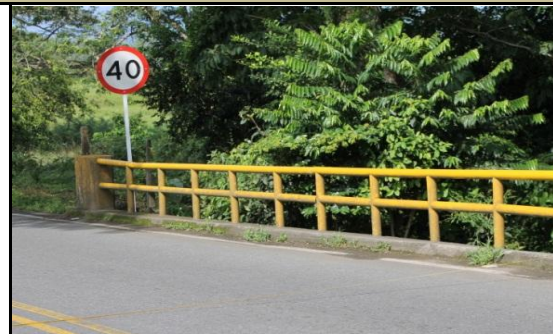
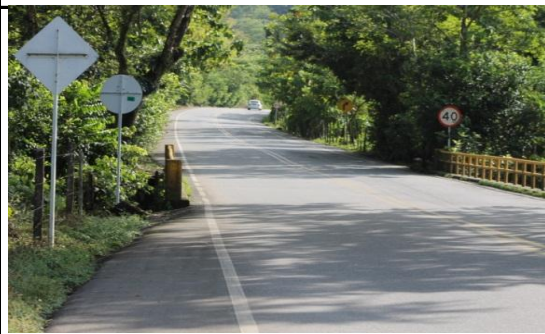
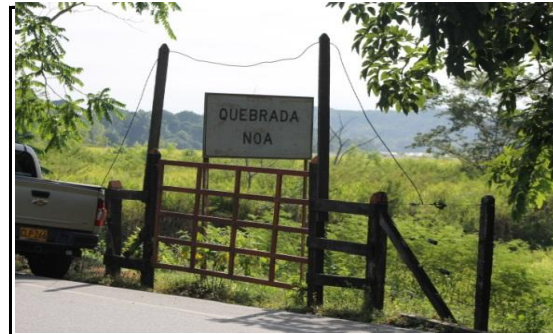
Es necesario colocar señalización vertical ya que el puente no cuenta con señales de aproximación y capacidad de carga. Solo se observa señalización reglamentaria con límites de velocidad y preventiva de curva.

2	ALGÚN DAÑO, REPARACIÓN NECESARIA CUANDO SE PRESENTE LA OCASIÓN. EL COMPONENTE FUNCIONA COMO SE DISEÑÓ
---	---

TIPO	DESCRIPCIÓN	UNIDAD	CANTIDAD	VALOR UNITARIO	VALOR PARCIAL
92	COLOCACION SEÑAL	UND	4	158,691	634,764
TOTAL INTERVENCIÓN					634,764

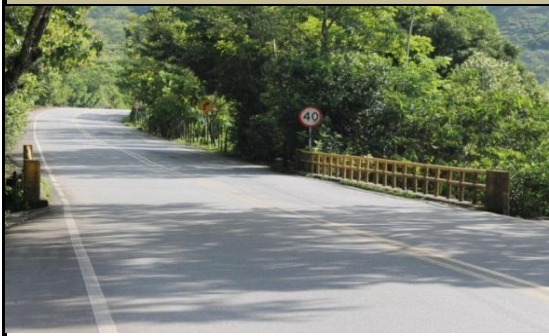
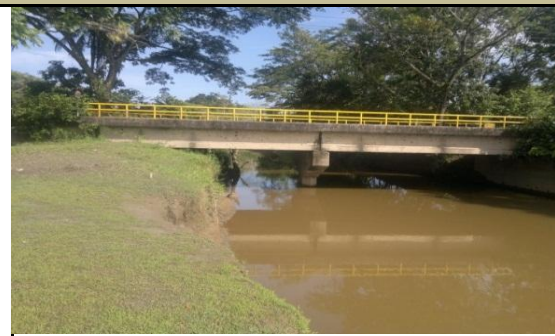
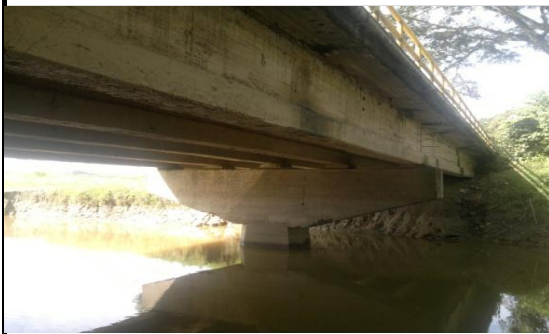
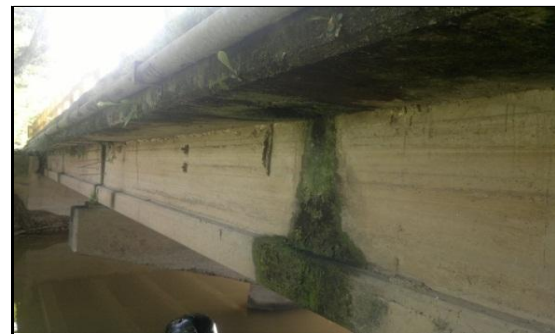
La estructura del puente se encuentra en buenas					
---	--	--	--	--	--

2	ALGÚN DAÑO, REPARACIÓN NECESARIA CUANDO SE PRESENTE LA OCASIÓN. EL COMPONENTE FUNCIONA COMO SE DISEÑÓ
---	---
