**ESTUDIOS DE INSPECCION E INVENTARIO DE PUENTES
DE LA RED NACIONAL DE CARRETERAS
ZONA OCCIDENTE**

**INFORME PUENTE CRISTALINA, 01-2512-003.00
PR 12+0943
CARRETERA TARAZÁ - CAUCASIA
DEPARTAMENTO DE ANTIOQUIA**

**INFORME PUENTE CRISTALINA
01-2512-003.00
REGIONAL 01 - ANTIOQUIA
CARRETERA TARAZÁ - CAUCASIA**

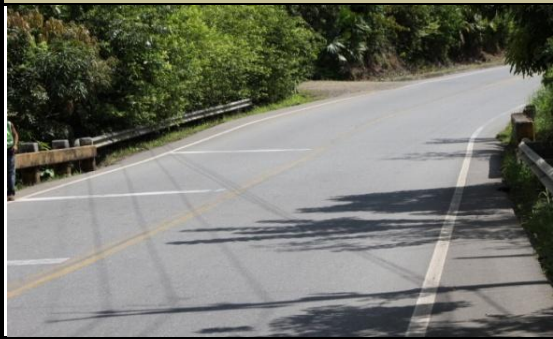
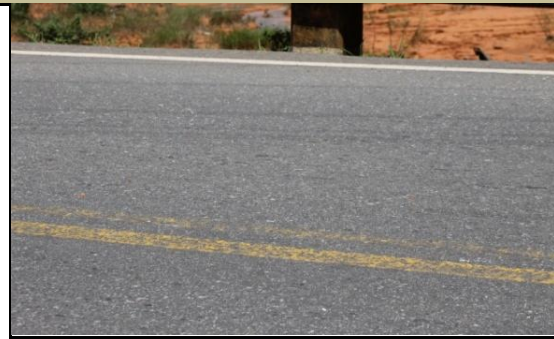
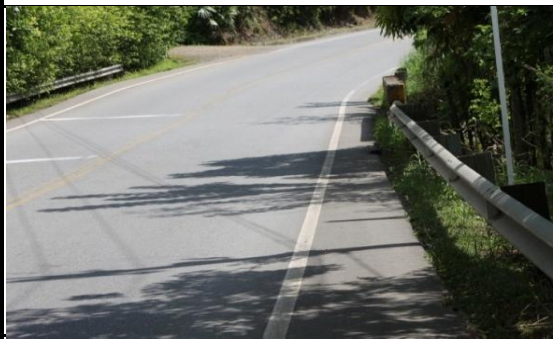
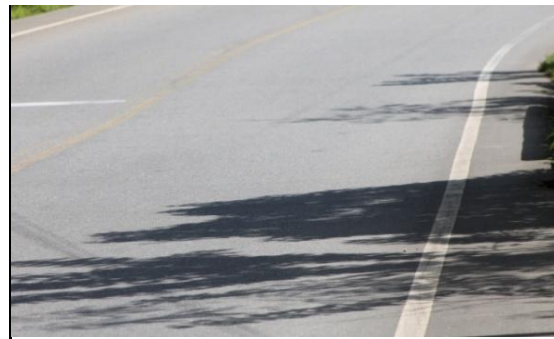
La superficie de rodadura del puente es en asfalto. Se observa en buen estado, no hay fisuras ni descomposicion de la carpeta asfaltica.

0 SIN DAÑO O DAÑO INSIGNIFICANTE

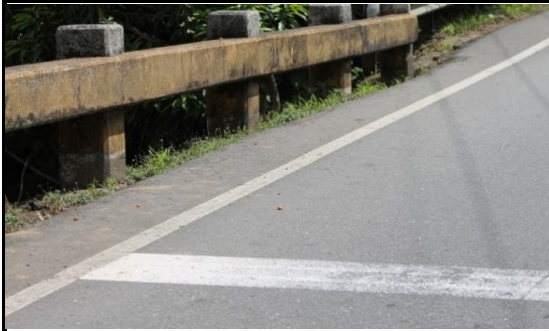
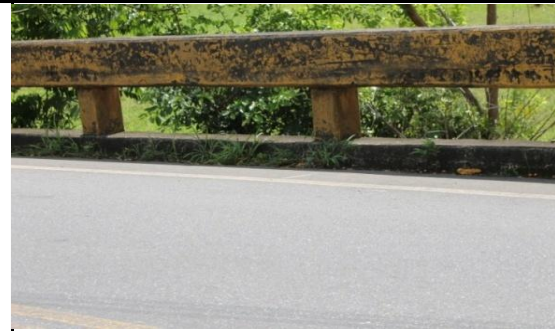
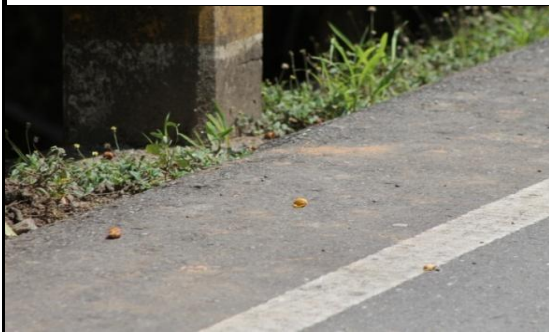
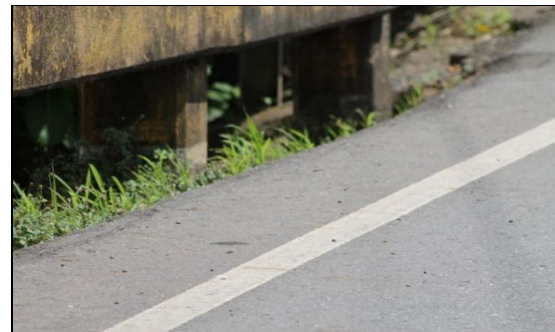
No se evidencia la existencia de andenes en el recorrido del puente, existen bordillo en los costados laterales acompañando las barandas en concreto. No se evidencia perdida de sección en los bordillos. Requiere mantenimiento menor del concreto.

0 SIN DAÑO O DAÑO INSIGNIFICANTE

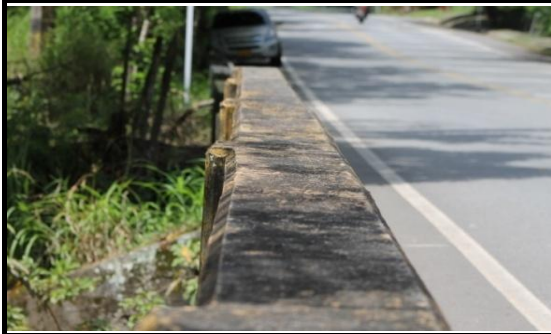
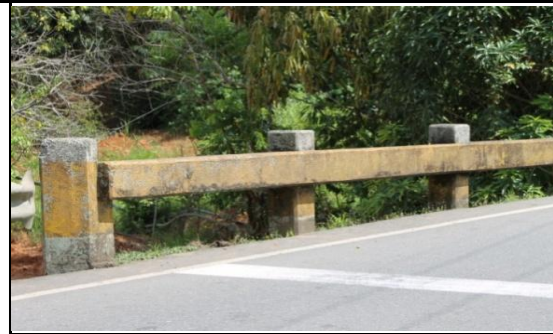
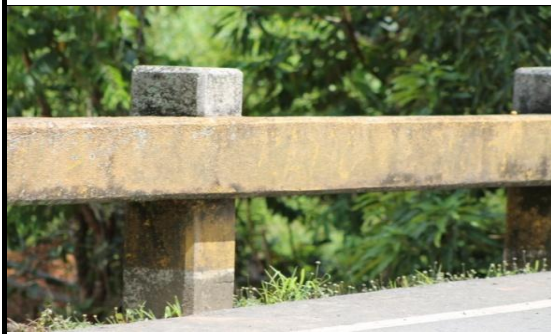
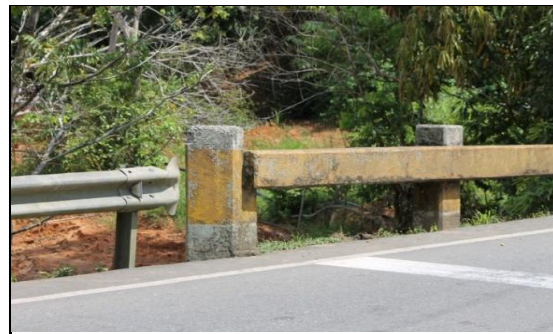
Barandas en concreto sobre bordillo en concreto en la longitud total de la superficie del puente, las barandas se encuentran en buen estado. No se evidencian impactos, perdidas de sección, fracturas ni parte de su base de apoyo deteriorada. Se requiere pintura de barandas como mantenimiento rutinario.

1 DAÑO PEQUEÑO PERO REPARACIÓN NO ES NECESARIA (EXCEPTO MANTENIMIENTO MENOR)

| TIPO | DESCRIPCIÓN | UNIDAD | CANTIDAD | VALOR UNITARIO | VALOR PARCIAL |
|---|---|---|---|---|---|
| 30 | REPARACION DE CONCRETO | ML | 22 | 293,813 | 6,463,886 |

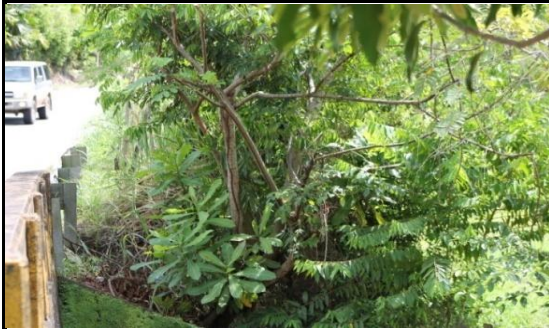
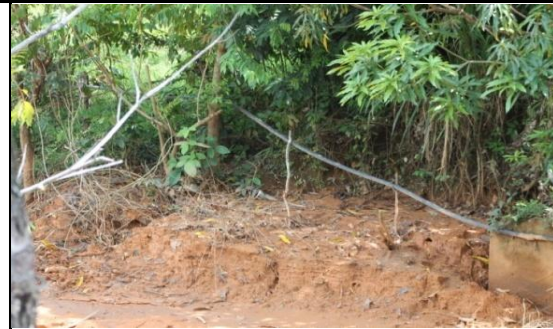
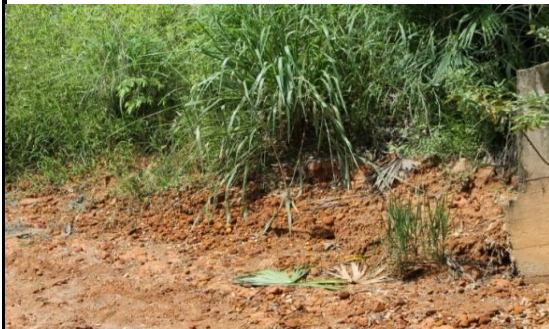
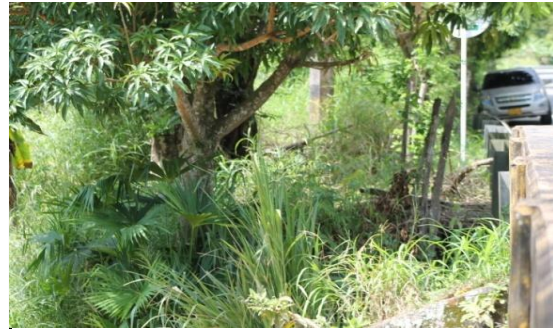
Se observan taludes consolidados, alta vegetación. No se observan alteraciones que comprometan la estabilidad de los cimientos.

0 SIN DAÑO O DAÑO INSIGNIFICANTE

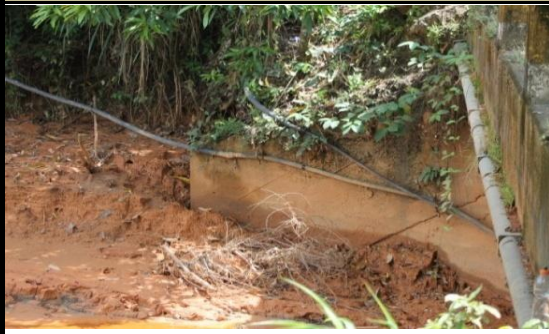
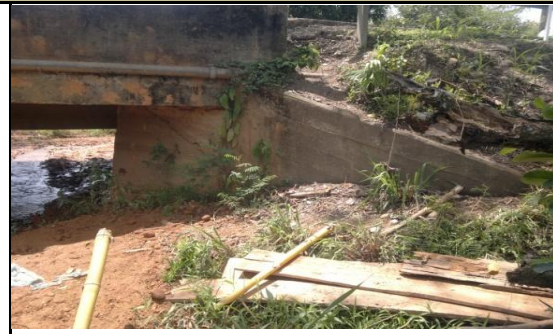
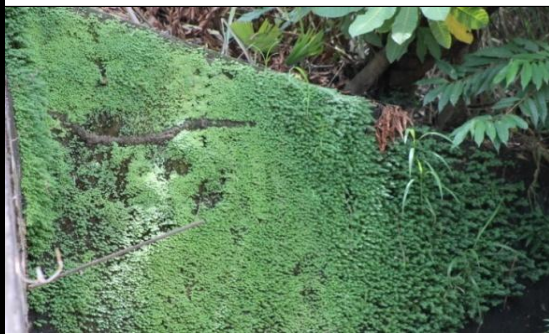
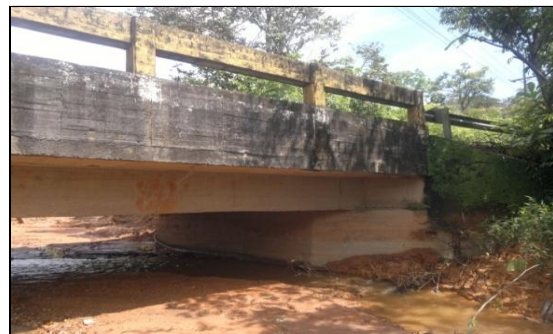
El puente presenta aletas en concreto, el estado actual al momento de la inspección ocular es bueno, el estado de conservación de los materiales no muestra indicios de falla o rotura por las fuerzas exógenas a las que se encuentran sometidas, estas se encuentran integradas al estribo. Pero hay excesiva vegetación que asciende paralelamente a la estructura, a simple vista no hay daños aparentes en este componente, se observa que los estribos y las aletas se encuentran cimentados sobre suelo duro. se requiere limpieza.

1 DAÑO PEQUEÑO PERO REPARACIÓN NO ES NECESARIA (EXCEPTO MANTENIMIENTO MENOR)

| TIPO | DESCRIPCIÓN | UNIDAD | CANTIDAD | VALOR UNITARIO | VALOR PARCIAL |
|---|---|---|---|---|---|
| 10 | LIMPIEZA | M2 | 30 | 10,755 | 322,650 |

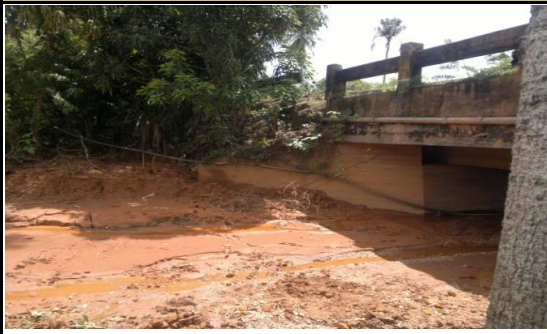
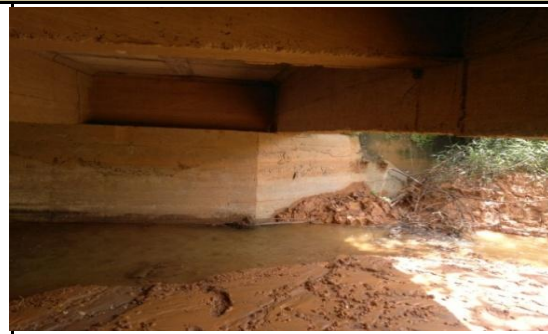
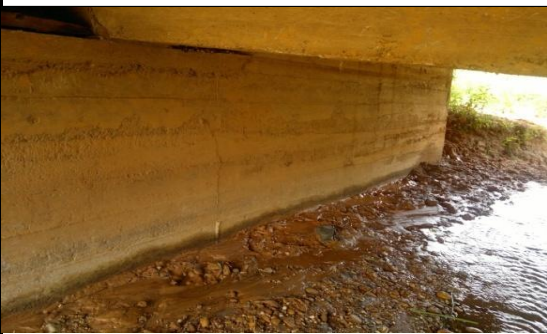
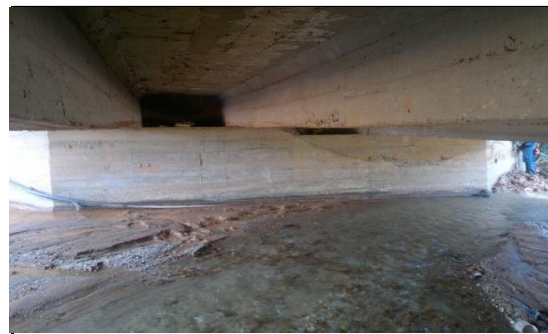
El estado actual de los estribos , desde el punto de vista estructural, es aceptable. No se evidencian rupturas en el concreto ni indicios de fallas que comprometan la estabilidad de los componente. El componente funciona como se diseño. Se encuentra cimentado sobre el lecho de la quebrada.

0 SIN DAÑO O DAÑO INSIGNIFICANTE

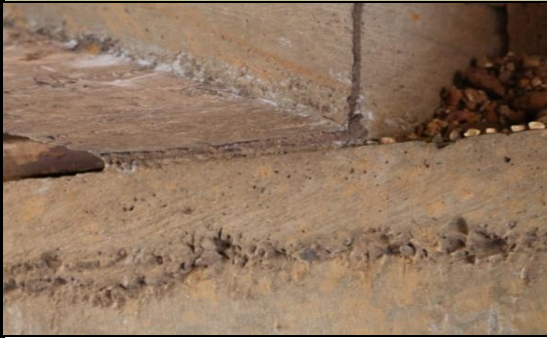
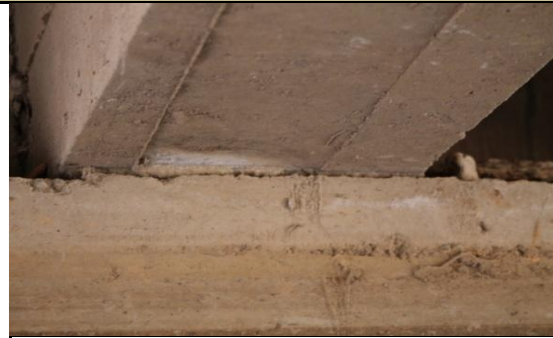
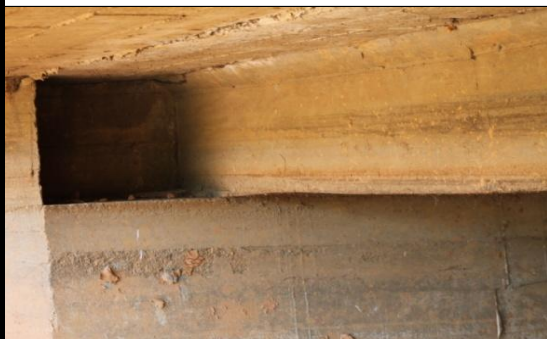
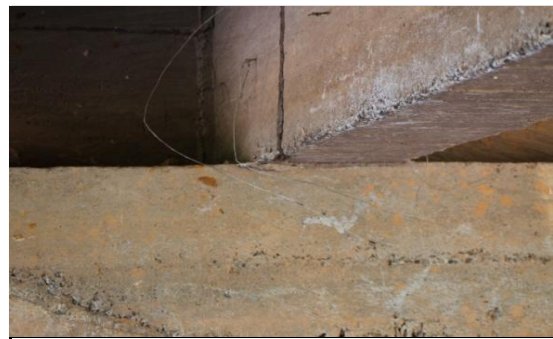
Se ha realizado la revisión de cada uno de los apoyos, evidenciando que no hay fisuras ni grietas. El componente presenta un buen desempeño, funciona como se diseño.

0 SIN DAÑO O DAÑO INSIGNIFICANTE

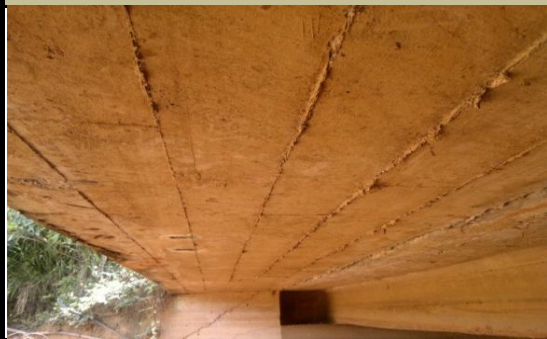
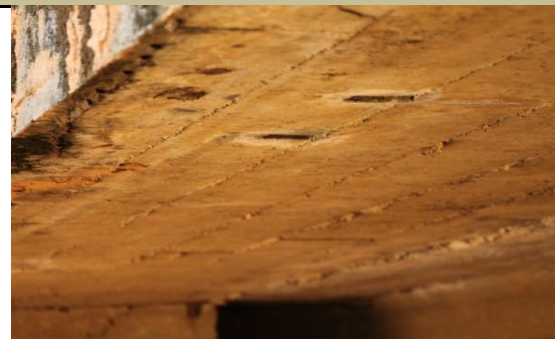
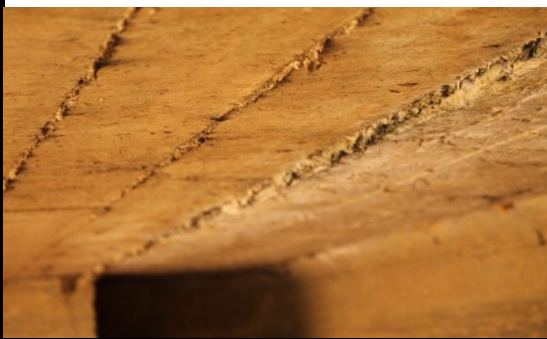
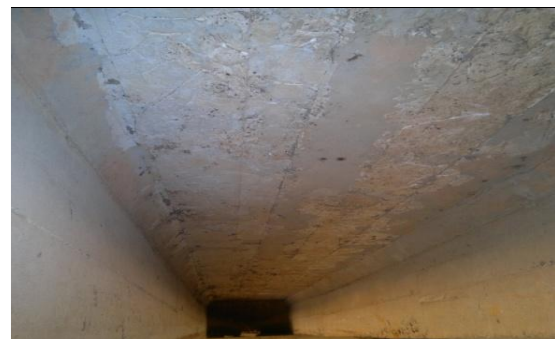
Se ha inspeccionado la losa en todo el recorrido de la estructura del puente, observando buenos acabados, aceptables practicas constructivas que evitan los hormigueros. No se evidencia acero expuesto, corrosión por infiltración desde la superficie, grietas ni fisuras que evidencien daños estructurales. Solo requiere mantenimiento menor por acero expuesto en menor proporción, y alargue de drenes en los costados laterales de la placa.

3 DAÑO SIGNIFICATIVO, REPARACIÓN NECESARIA MUY PRONTO

| TIPO | DESCRIPCIÓN | UNIDAD | CANTIDAD | VALOR UNITARIO | VALOR PARCIAL |
|---|---|---|---|---|---|
| E | REPARACION DE DRENES | UND | 6.0 | 74,147 | 444,882 |
| 30 | REPARACION DE CONCRETO | M2 | 1.0 | 510,946 | 510,946 |

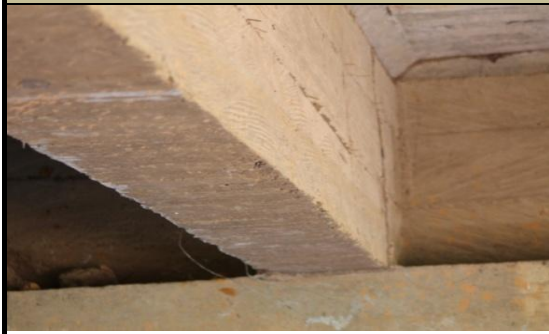
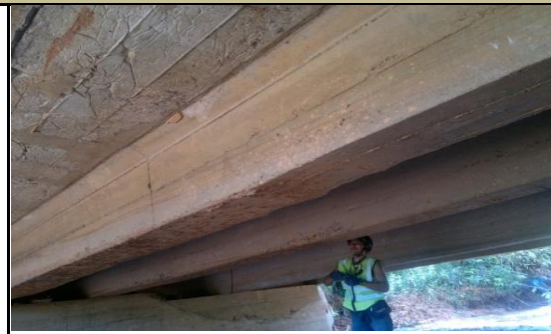
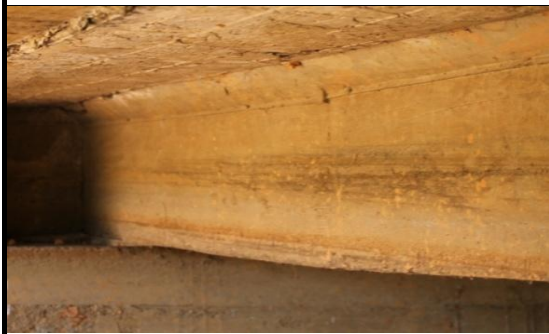
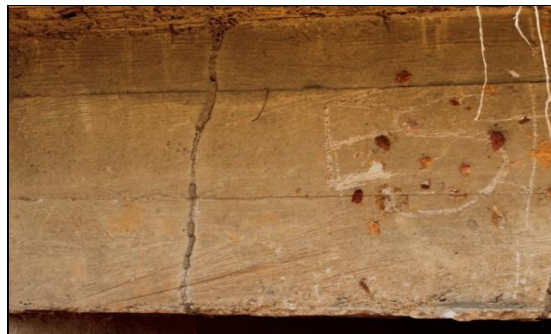
Vigas en concreto fundidas en sitio , estas vigas suelen comportarse muy bien ante las solicitaciones impuestas a esta distancias entre apoyos, sin embargo se observa fisuras de 0.2 mm en la viga 2, con un patrón de falla por cortante, requiere monitoreo constante e inyeccion de fisuras.

3 DAÑO SIGNIFICATIVO, REPARACIÓN NECESARIA MUY PRONTO

| TIPO | DESCRIPCIÓN | UNIDAD | CANTIDAD | VALOR UNITARIO | VALOR PARCIAL |
|---|---|---|---|---|---|
| D | INYECCION DE GIRETAS CON EPOXY/RESINA | ML | 0.3 | 542,739 | 162,822 |

- Es de vital importancia para la estabilidad de la estructura del puente realizar un monitoreo constante a la viga No 2 y en lo posible realizar las reparaciones de las vigas fisuradas.

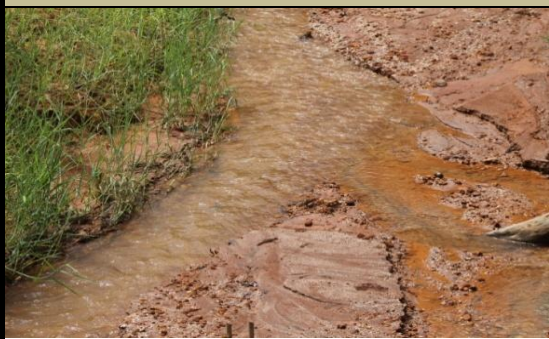
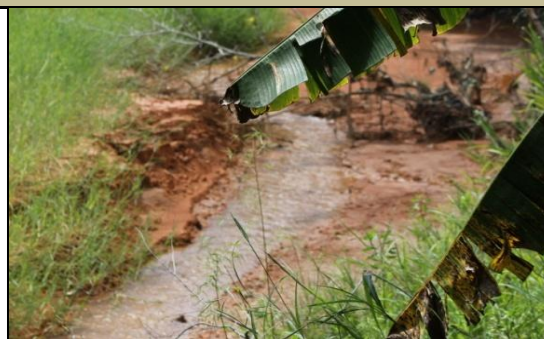
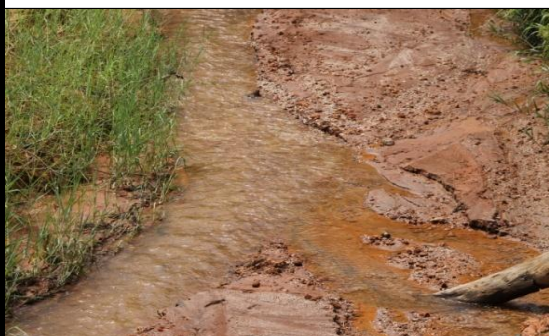
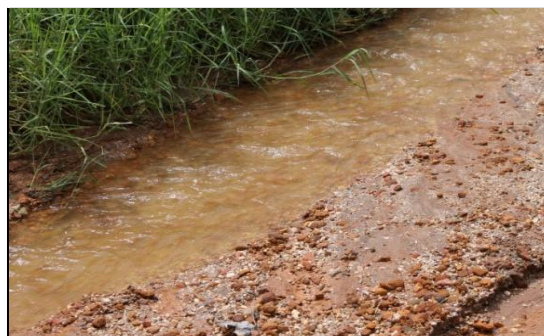
La corriente de agua en el afluente posee poco caudal al momento de la inspección. Se evidencia erosión y arrastre de sedimento por la corriente natural del río, no se evidencia amenaza por parte de la corriente natural del río a la estructura del puente.

0 SIN DAÑO O DAÑO INSIGNIFICANTE

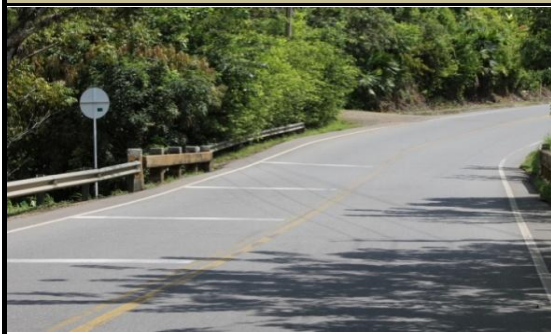
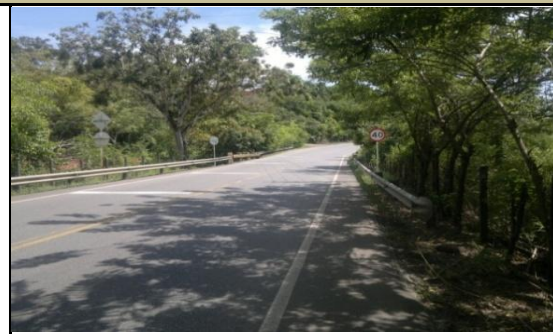
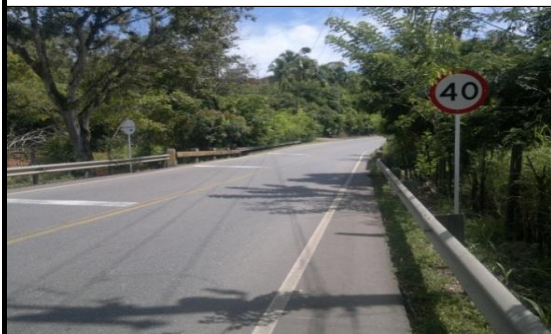
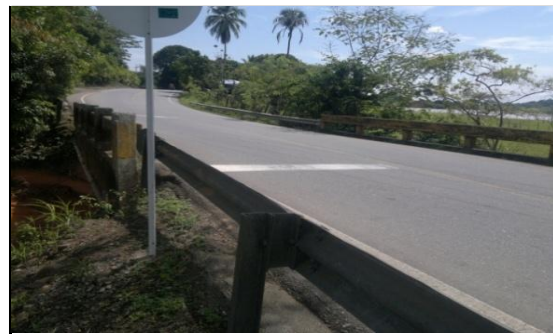
El puente en el momento de la inspección no presenta señalización preventiva de puente. Es de vital importancia el uso de la señalización en la vía y aun mas cuando el puente esta construido en una curva. Estos componentes deben ser instalados con el fin especifico de que el conductor tenga precaución al entrar en la curva.
 Se recomienda la instalación las señales en cada sentido, al ingreso y a la salida del puente.
 Solo se observa señalización reglamentaria de límite de velocidad.

3 DAÑO SIGNIFICATIVO, REPARACIÓN NECESARIA MUY PRONTO

| TIPO | DESCRIPCIÓN | UNIDAD | CANTIDAD | VALOR UNITARIO | VALOR PARCIAL |
|---|---|---|---|---|---|
| 92 | COLOCACION SEÑAL | UND | 4 | 158,691 | 634,764 |

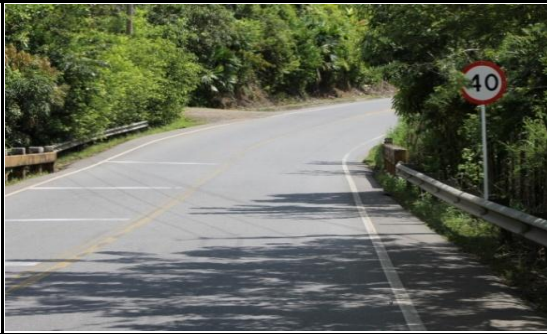
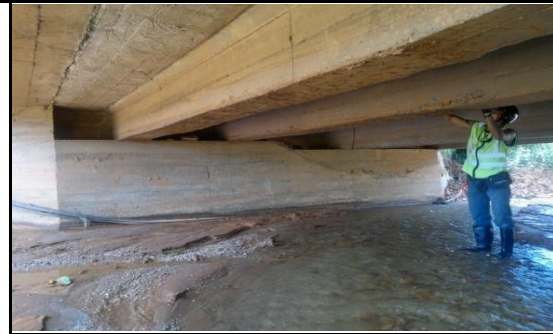
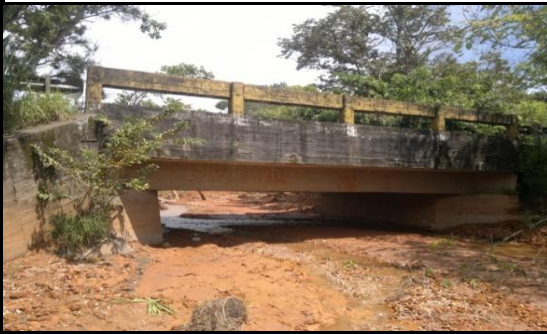
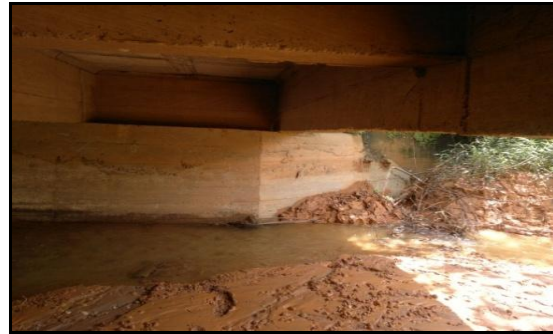
La estructura del puente se encuentra en buenas condiciones. Los elementos portantes como, vigas de carga, placa y estribos, funcionan de manera adecuada. La viga V2 de la superestructura presenta algunas fisuras por cortante, que requieren de monitoreo constante e inyección. El puente en estudio se califica como 1, puesto que las vigas requieren tratamiento especial y monitoreo constante, pero en general no se requieren reparaciones.

1 DAÑO PEQUEÑO PERO REPARACIÓN NO ES NECESARIA (EXCEPTO MANTENIMIENTO MENOR)
