**ESTUDIOS DE INSPECCION E INVENTARIO DE PUENTES  
DE LA RED NACIONAL DE CARRETERAS  
ZONA OCCIDENTE**

**INFORME PUENTE EL DENTÓN, 01-2512-004.00**

**CARRETERA TARAZÁ - CAUCASIA  
DEPARTAMENTO DE ANTIOQUIA**

**INFORME PUENTE EL DENTÓN  
01-2512-004.00  
REGIONAL 01 - ANTIOQUIA  
CARRETERA TARAZÁ - CAUCASIA**

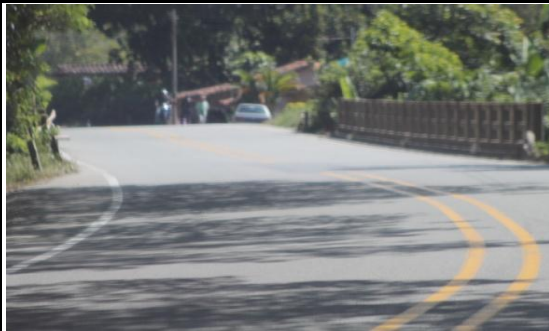
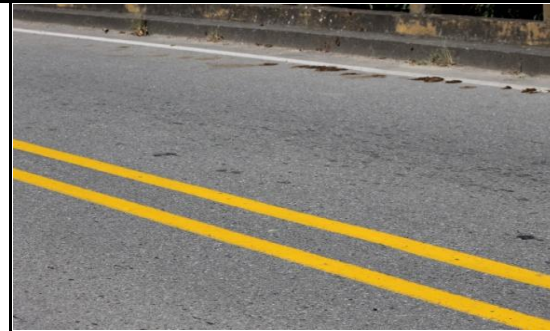
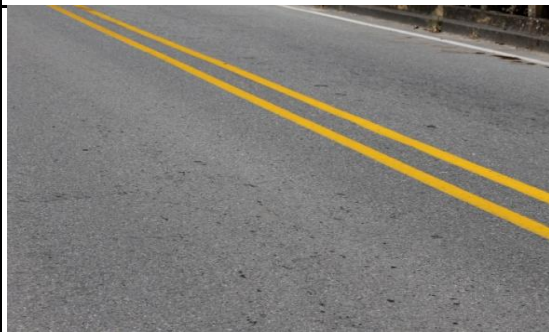
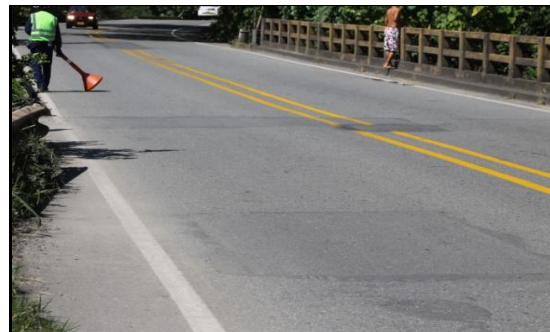
La superficie del puente se encuentra en optimas condiciones de operación. Se recomienda continuar con el monitoreo rutinario para detectar a tiempo señales de inicio del proceso de descomposición. Este suele ocasionarse por varios motivos: gradientes de temperatura ambiente, exceso de carga impuesta, temperaturas extremas, calidad de la mezcla asfáltica, procesos constructivos, deflexiones exógenas a la superficie etc.

0 SIN DAÑO O DAÑO INSIGNIFICANTE

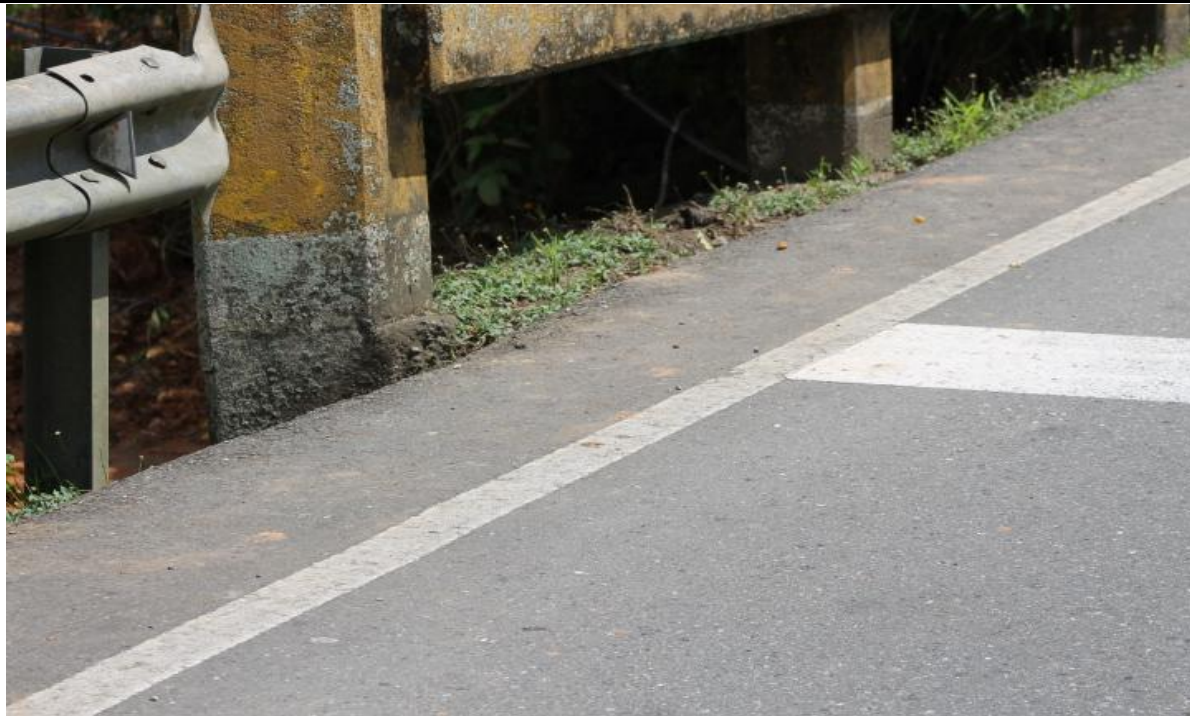
FOTO 1

No se observa dispositivo de junta de expansión, si esta existe se encuentra debajo de la carpeta asfáltica. No hay presencia de humedad en la parte inferior, por lo que se puede deducir que funciona adecuadamente.

0 SIN DAÑO O DAÑO INSIGNIFICANTE

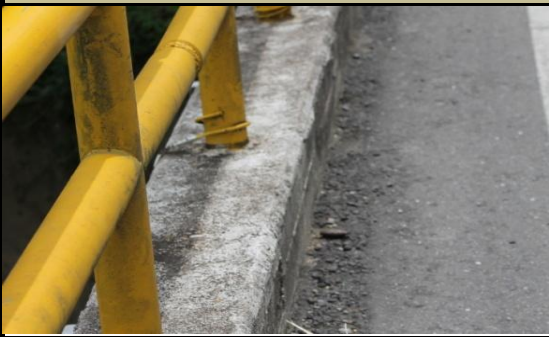
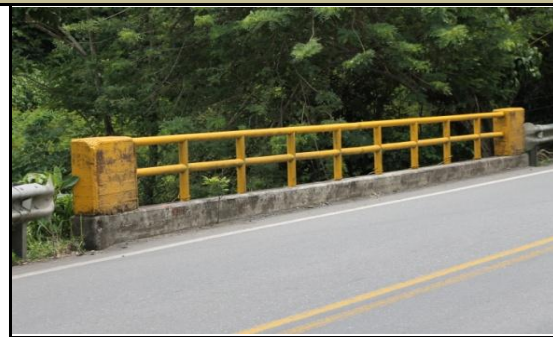
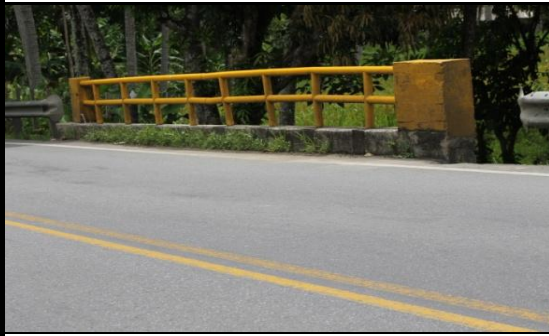
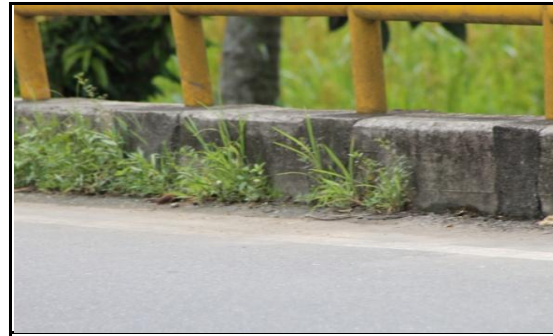
No se evidencia la existencia de andenes en el recorrido del puente, existen bordillos en los costados laterales acompañando las barandas en concreto. No se evidencia perdida de sección en los bordillos. Hay desgaste en la pintura de la superficie del concreto. Requiere mantenimiento menor del concreto.

1 DAÑO PEQUEÑO PERO REPARACIÓN NO ES NECESARIA (EXCEPTO MANTENIMIENTO MENOR)

TIPO	DESCRIPCIÓN	UNIDAD	CANTIDAD	VALOR UNITARIO	VALOR PARCIAL
34	PINTURA DE CONCRETO	ML	26.0	17,790	462,540
<b>TOTAL INTERVENCIÓN</b>					<b>462,540</b>

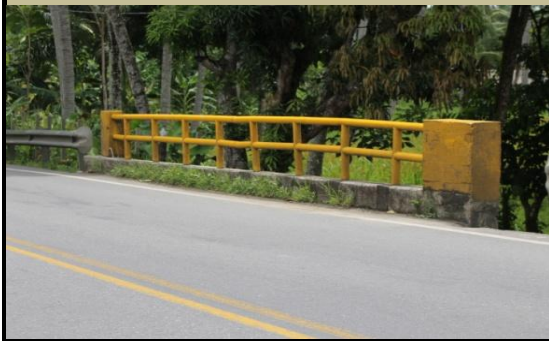
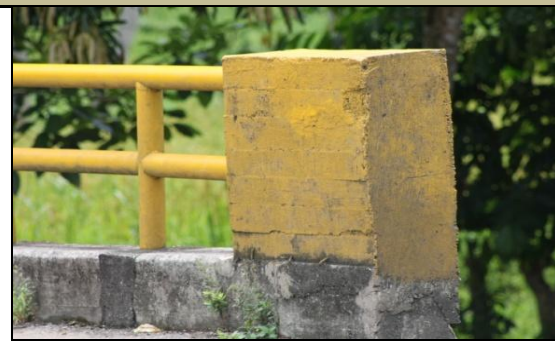
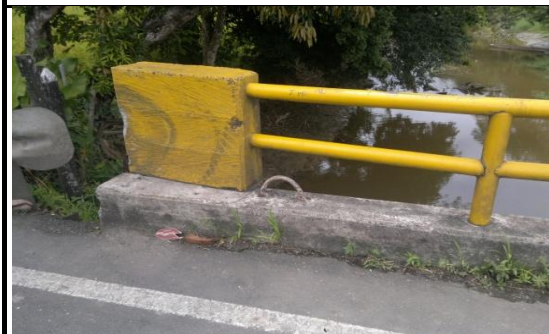
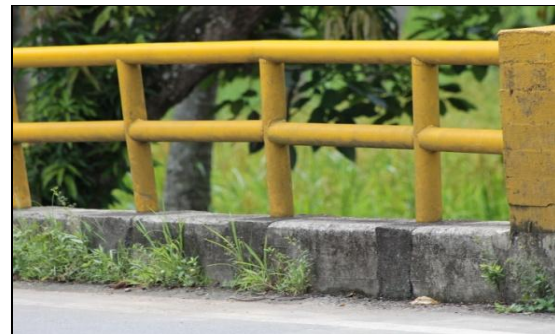
Barandas en regular estado. Se observa desgaste en la pintura de recubrimiento. Se observa desalineamiento en la baranda.

2 ALGÚN DAÑO, REPARACIÓN NECESARIA CUANDO SE PRESENTE LA OCASIÓN. EL COMPONENTE FUNCIONA COMO SE DISEÑÓ

TIPO	DESCRIPCIÓN	UNIDAD	CANTIDAD	VALOR UNITARIO	VALOR PARCIAL
B	REPARACION DE BARANDA DE ACERO	ML	2	139,142	278,284
<b>TOTAL INTERVENCIÓN</b>					<b>278,284</b>

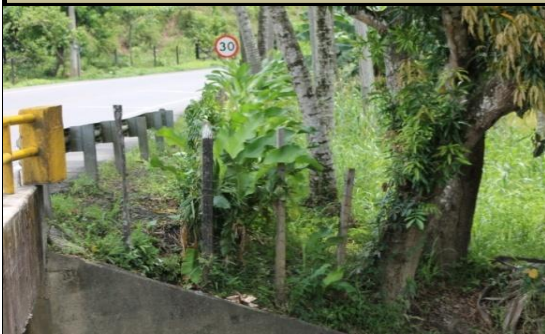
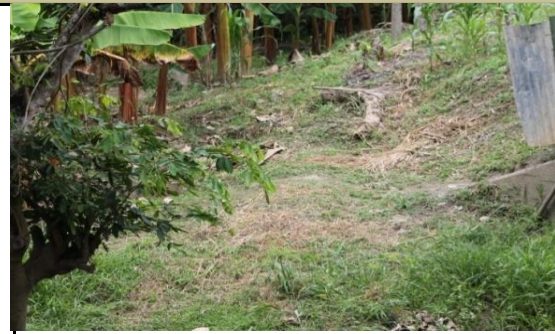
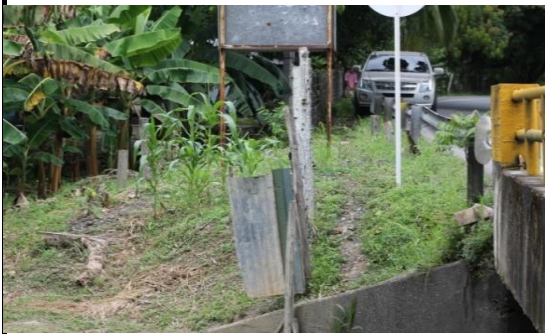
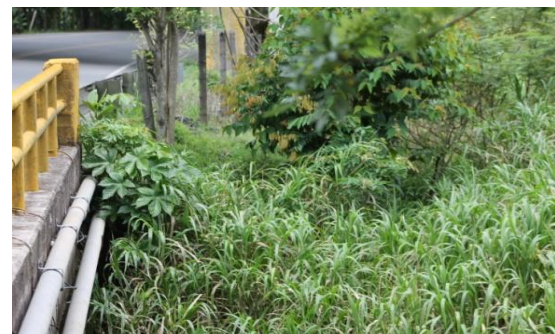
No se observa inestabilidad alguna. Pero no dispone de cunetas para el manejo del agua de escorrentía.

2	ALGÚN DAÑO, REPARACIÓN NECESARIA CUANDO SE PRESENTE LA OCASIÓN. EL COMPONENTE FUNCIONA COMO SE DISEÑÓ
---	---

TIPO	DESCRIPCIÓN	UNIDAD	CANTIDAD	VALOR UNITARIO	VALOR PARCIAL
D	CONSTRUCCION DE CUNETAS	ML	20	126,480	2,529,600
<b>TOTAL INTERVENCIÓN</b>					<b>2,529,600</b>

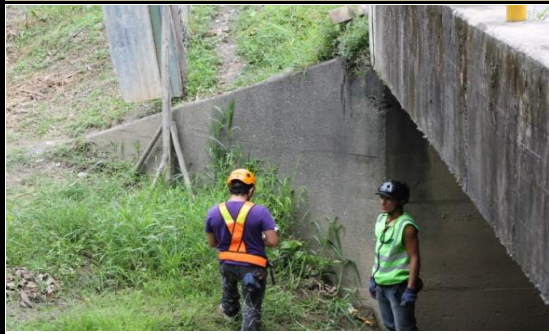
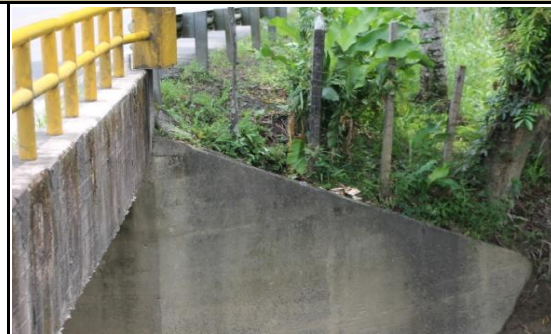
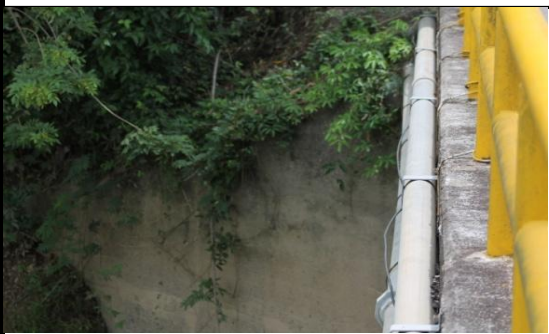
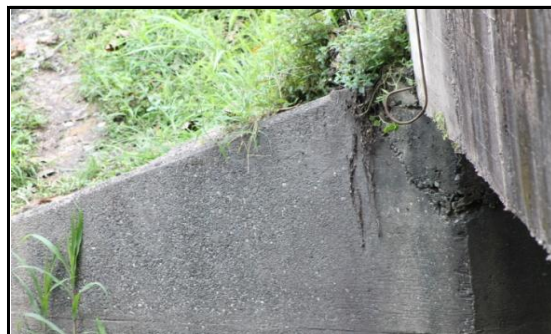
El puente presenta aletas en concreto, integradas al estribo. A simple vista, el estado actual del concreto es bueno. No presenta fallas o desplazamientos que comprometan la estabilidad del componente.

0 SIN DAÑO O DAÑO INSIGNIFICANTE

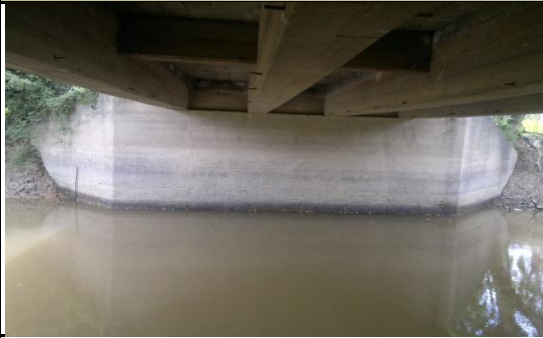
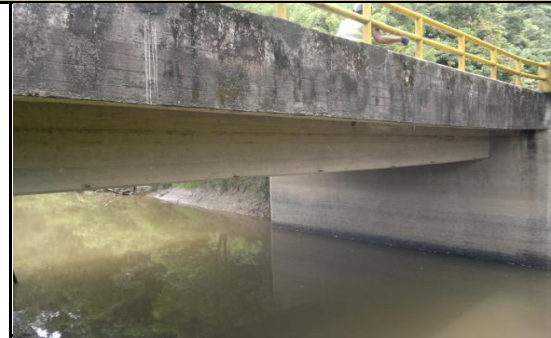
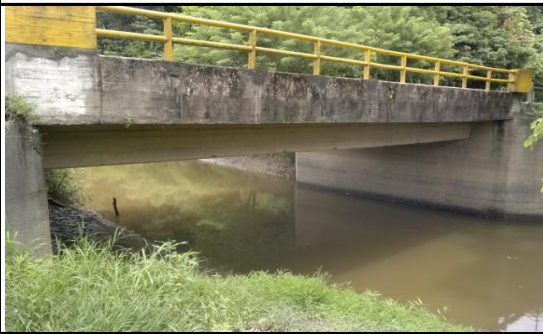
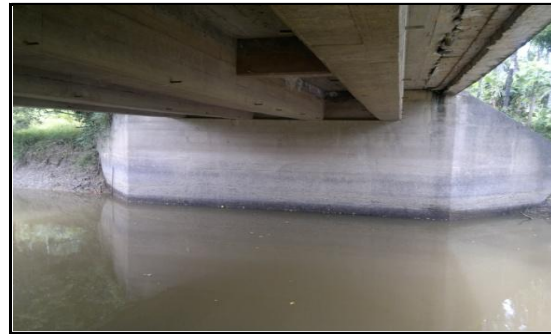
De acuerdo a la inspección visual, el estribo se encuentra en buen estado. No se evidencian fallas en el concreto, desprendimientos ni asentamientos.

0 SIN DAÑO O DAÑO INSIGNIFICANTE

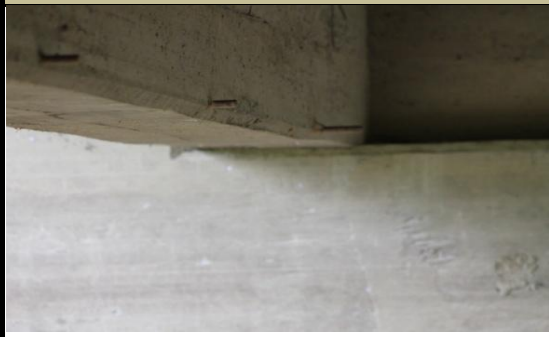
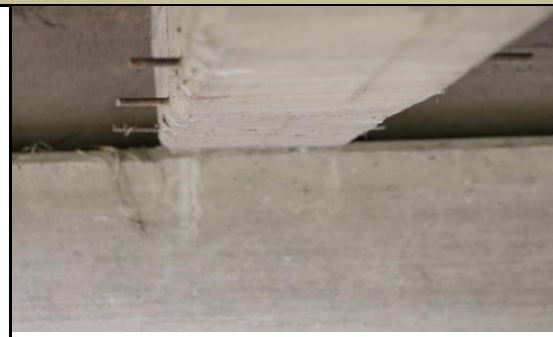
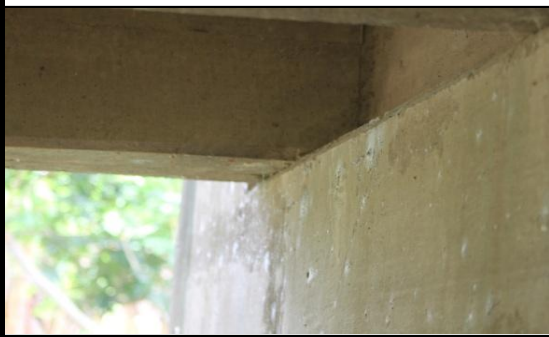
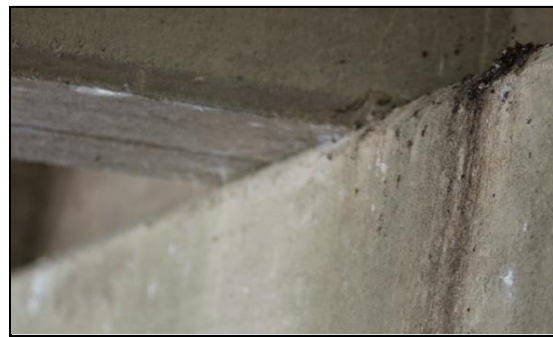
El componente se encuentra en buen estado. No se observan fallas de ningún tipo en el área de influencia del componente.

0 SIN DAÑO O DAÑO INSIGNIFICANTE

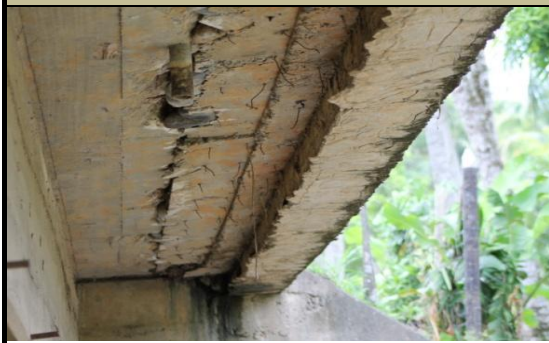
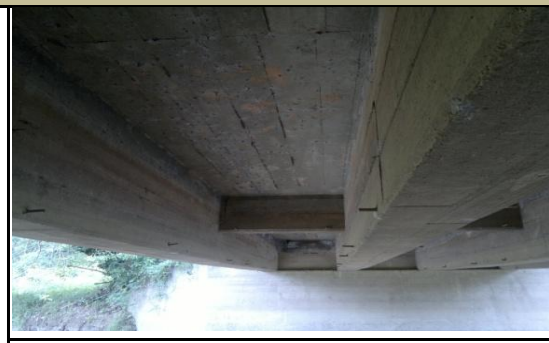
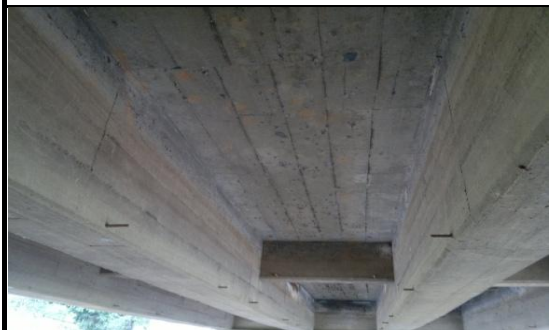
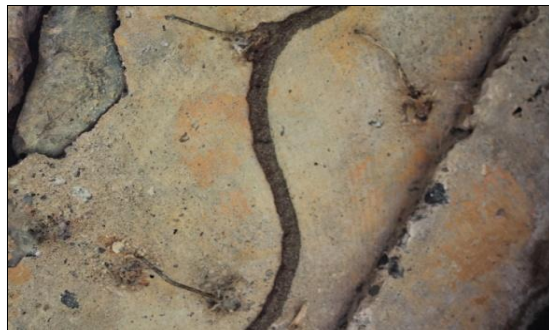
La losa está conformada en concreto reforzado. Funciona como se diseñó, pero se observan irregularidades constructivas a causa de la formaleta, ocasionando hormigueros. Se evidencia exposición del acero de refuerzo en menores proporciones. No hay indicios de fallas. En los costados laterales de la placa se observa infiltración por falta de prolongar los drenes.

3 DAÑO SIGNIFICATIVO, REPARACIÓN NECESARIA MUY PRONTO

TIPO	DESCRIPCIÓN	UNIDAD	CANTIDAD	VALOR UNITARIO	VALOR PARCIAL
31	TRATAMIENTO SUPERFICIAL DE CONCRETO	M2	5.0	182,847	914,235
E	REPARACION DE DRENES	UND	6.0	74,147	444,882
<b>TOTAL INTERVENCIÓN</b>					<b>1,359,117</b>

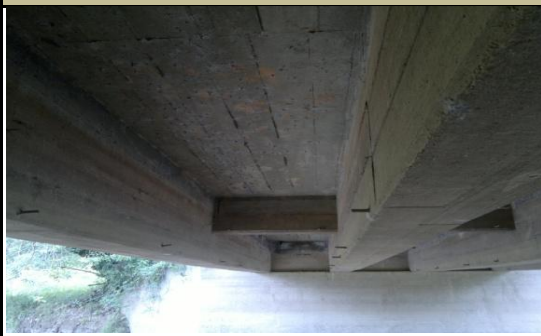
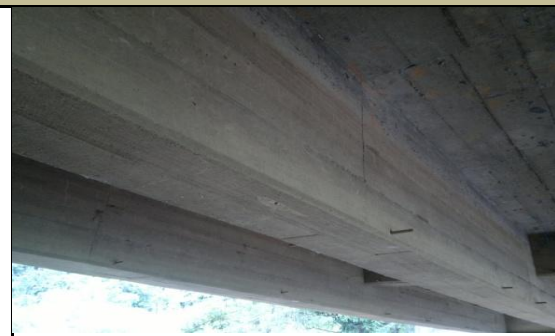
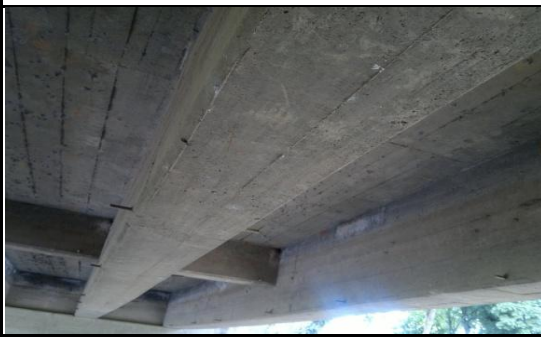
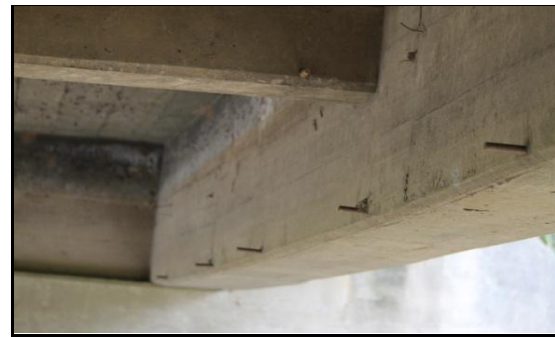
El parece estar funcionando adecuadamente, al no observarse ningún tipo de falla. El estado actual de este componente a la fecha de la inspección es bueno, sin embargo se recomienda seguir realizando inspecciones periódicas para realizar los mantenimientos rutinarios a que hubiere lugar.

0 SIN DAÑO O DAÑO INSIGNIFICANTE

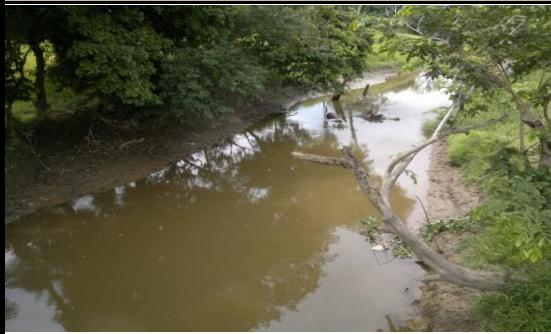
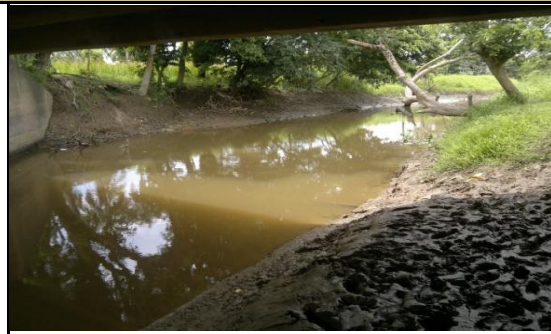
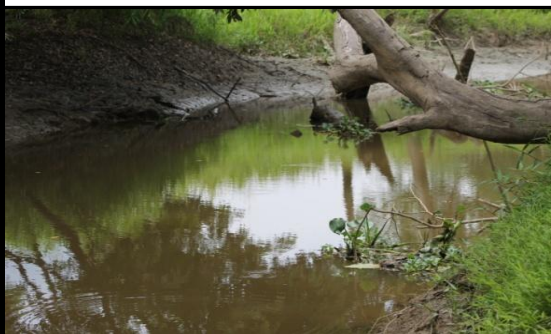
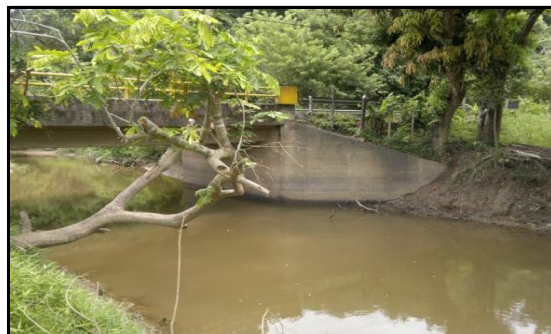
El caudal que fluye por el río, al momento de la inspección es mínimo. En la inspección visual realizada no se observa amenaza a la estructura del puente por la corriente del afluente.

0 SIN DAÑO O DAÑO INSIGNIFICANTE

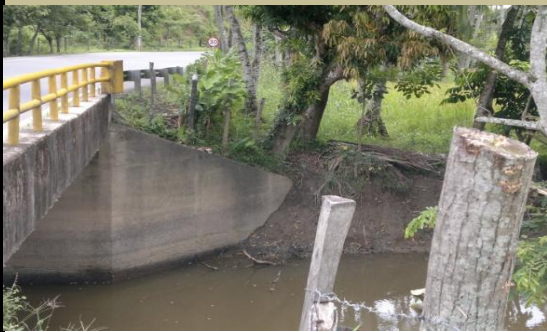
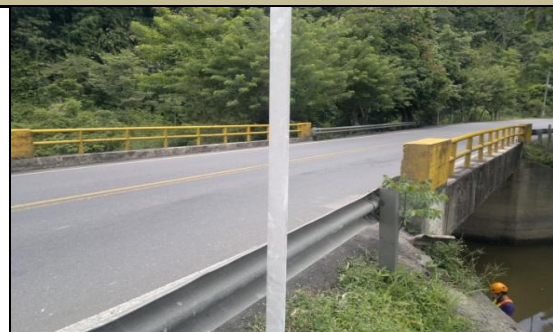
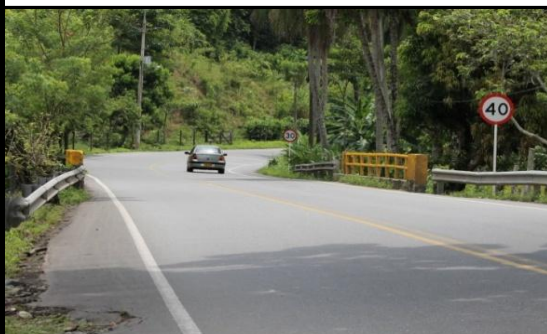
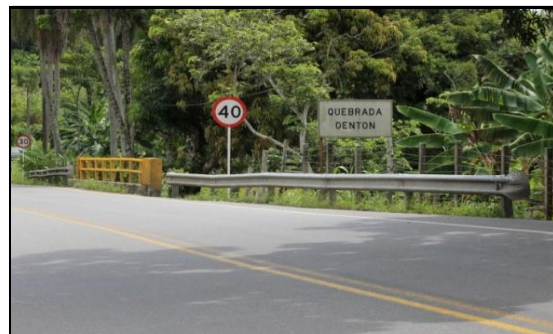
El puente en el momento de la inspección no se observa señalización preventiva de puente. Es de vital importancia el uso de la señalización en la vía y aun mas cuando el puente esta construido en una curva. Estos componentes deben ser instalados con el fin especifico de que el conductor tenga precaución al entrar en la curva.  
 Se recomienda la instalación las señales en cada sentido, al ingreso y a la salida del puente.  
 Solo se observa señalización reglamentaria de límite de velocidad.

2 ALGÚN DAÑO, REPARACIÓN NECESARIA CUANDO SE PRESENTE LA OCASIÓN. EL COMPONENTE FUNCIONA COMO SE DISEÑÓ

TIPO	DESCRIPCIÓN	UNIDAD	CANTIDAD	VALOR UNITARIO	VALOR PARCIAL
92	COLOCACION SEÑAL	UND	4	158,691	634,764
<b>TOTAL INTERVENCIÓN</b>					<b>634,764</b>

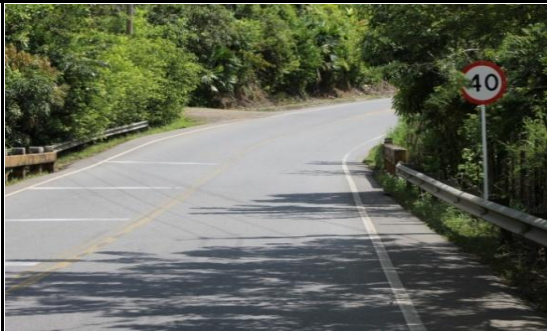
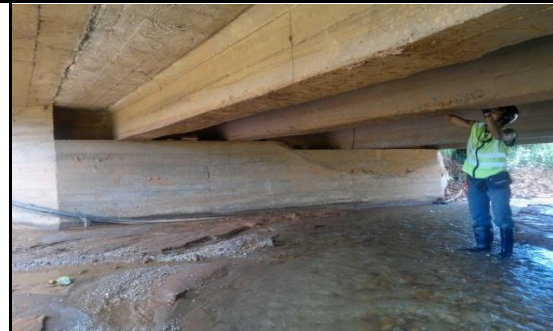
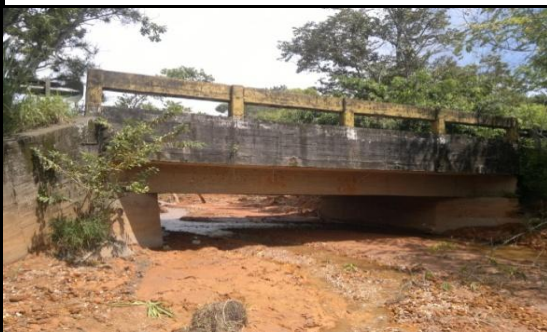
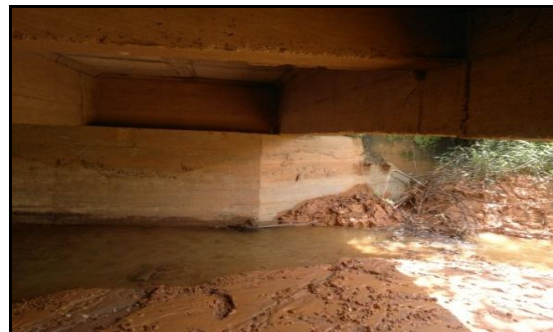
En general la estructura del puente se encuentra en buenas condiciones, no se evidencia algun daño que comprometa la estabilidad global de la estructura del puente, sus componenetes estructurales no presenten fallas ni deformaciones excesivas. Solo se requieren mantenimientos rutinarios y algunas reparaciones minimas.

1 DAÑO PEQUEÑO PERO REPARACIÓN NO ES NECESARIA (EXCEPTO MANTENIMIENTO MENOR)
