**ESTUDIOS DE INSPECCION E INVENTARIO DE PUENTES
DE LA RED NACIONAL DE CARRETERAS
ZONA OCCIDENTE**

**INFORME PUENTE LAS PAMPAS, 01-2512-005.00
PR 26+789
CARRETERA TARAZÁ - CAUCASIA
DEPARTAMENTO DE ANTIOQUIA**

**INFORME PUENTE LAS PAMPAS
01-2512-005.00
REGIONAL 01 - ANTIOQUIA
CARRETERA TARAZÁ - CAUCASIA**

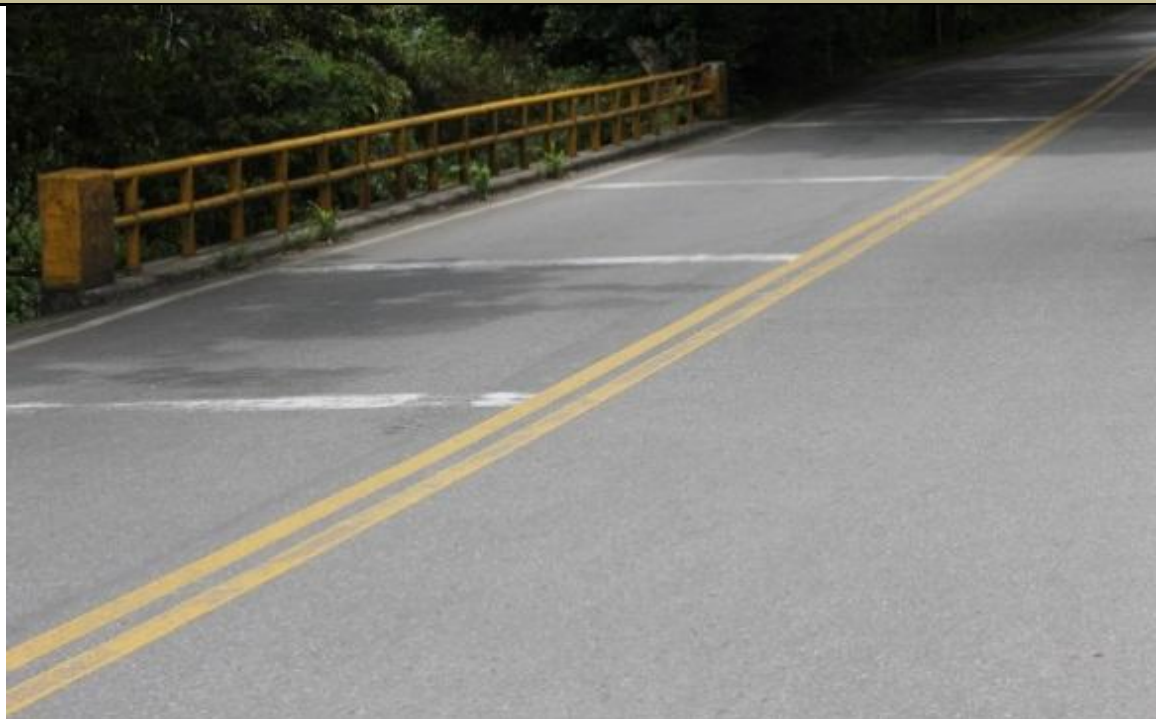
FOTO 1

No se observa dispositivo de junta de expansión, si esta existe se encuentra debajo de la carpeta asfáltica. Hay presencia de humedad y crecimiento de vegetación en los apoyos, lo cual indica que el componente no está funcionando adecuadamente, de manera que requiere reparación.

2 ALGÚN DAÑO, REPARACIÓN NECESARIA CUANDO SE PRESENTE LA OCASIÓN. EL COMPONENTE FUNCIONA COMO SE DISEÑÓ

TIPO	DESCRIPCIÓN	UNIDAD	CANTIDAD	VALOR UNITARIO	VALOR PARCIAL
A	REPARACIÓN DE JUNTA	ML	22	46,890	1,039,551
TOTAL INTERVENCIÓN					1,039,551

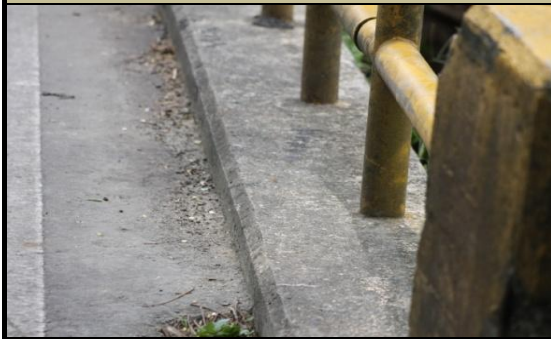
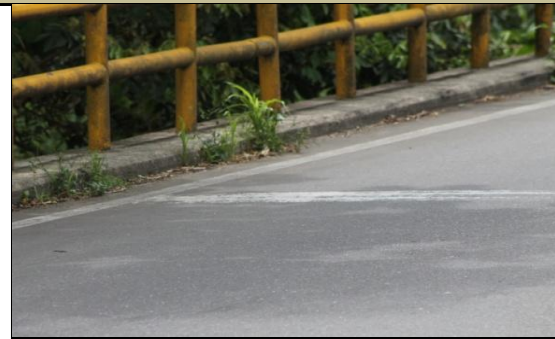
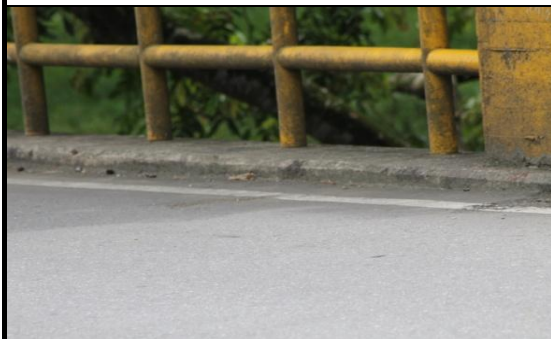
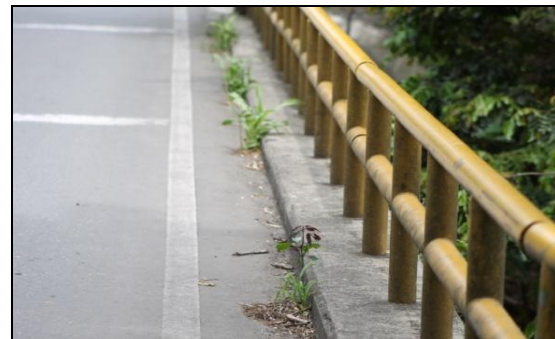
No se evidencia la existencia de andenes en el recorrido del puente. Se observan bordillos en los costados laterales acompañando las barandas metálicas. No se evidencia pérdida de sección en los bordillos, fisuras, grietas o descascaramiento que requieran algún tipo de reparación. Se requiere pintura luminosa de bordillos dado que el puente se encuentra en curva y mejoraría las condiciones del puente para los vehículos que transitan en la noche.

1 DAÑO PEQUEÑO PERO REPARACIÓN NO ES NECESARIA (EXCEPTO MANTENIMIENTO MENOR)

TIPO	DESCRIPCIÓN	UNIDAD	CANTIDAD	VALOR UNITARIO	VALOR PARCIAL
10	LIMPIEZA	M2	54	10,510	567,540
34	PINTURA DE CONCRETO	ML	54	17,790	960,660
TOTAL INTERVENCIÓN					1,528,200

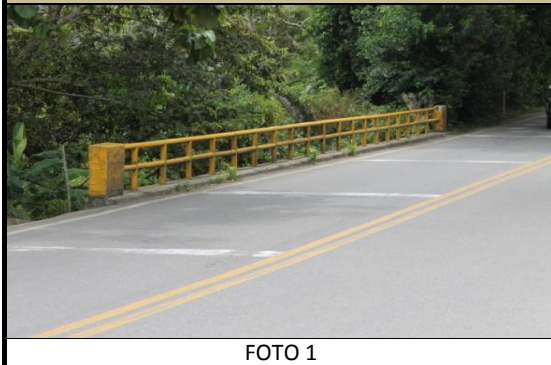
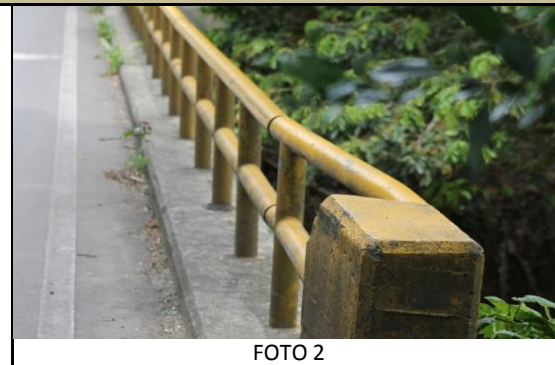
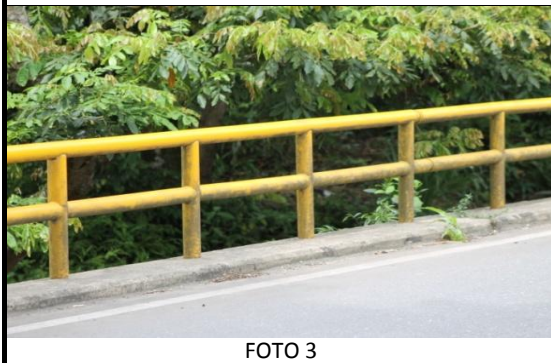
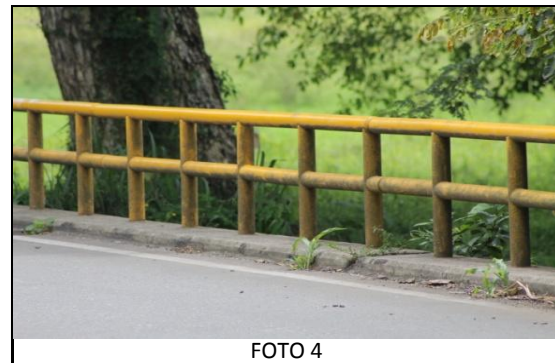
Barandas metálicas sobre bordillo en concreto en la longitud total de la superficie del puente. Se evidencia impacto pequeño cerca al estribo E2 aleta No 4, el cual requiere reparación menor. En el resto del componente no se evidencian impactos, pérdidas de sección, soldaduras fracturadas ni apoyos deteriorados. Se requiere pintura de barandas metálicas como mantenimiento rutinario.

3 DAÑO SIGNIFICATIVO, REPARACIÓN NECESARIA MUY PRONTO

TIPO	DESCRIPCIÓN	UNIDAD	CANTIDAD	VALOR UNITARIO	VALOR PARCIAL
10	LIMPIEZA	ML	53	4,516	239,348
40	PINTURA DE ACERO	ML	53	25,784	1,366,552
TOTAL INTERVENCIÓN					1,605,900

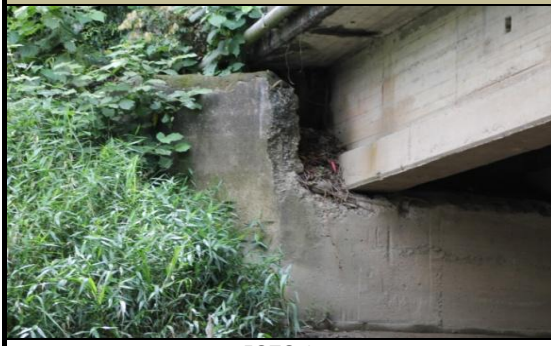
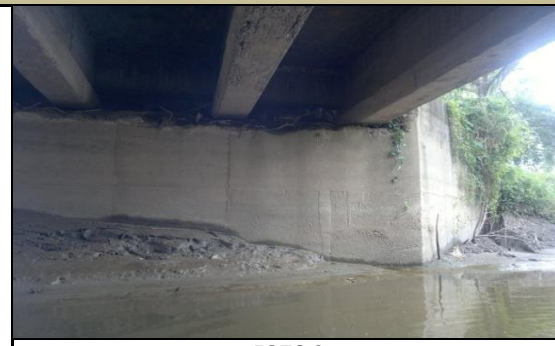
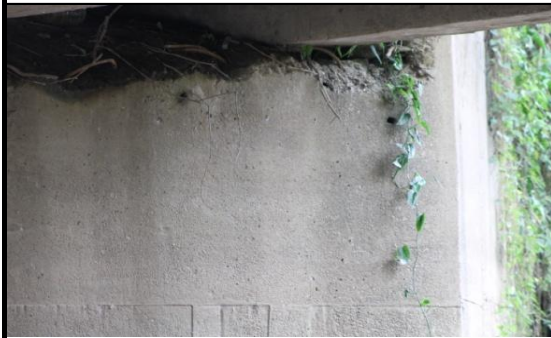
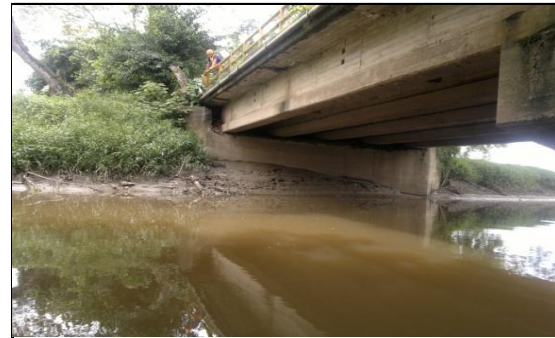
El estado actual de los estribos, desde el punto de vista estructural es aceptable. No se evidencian indicios de fallas que comprometan la estabilidad de los componente, el componente funciona como se diseñó. Presenta algunos desprendimientos y erosión a causa del crecimiento de la vegetación.

2	ALGÚN DAÑO, REPARACIÓN NECESARIA CUANDO SE PRESENTE LA OCASIÓN. EL COMPONENTE FUNCIONA COMO SE DISEÑÓ
---	---

TIPO	DESCRIPCIÓN	UNIDAD	CANTIDAD	VALOR UNITARIO	VALOR PARCIAL
30	REPARACION DE CONCRETO	M3	0.2	970,304	194,061
10	LIMPIEZA	M2	4	11,699	43,228
TOTAL INTERVENCIÓN					237,289

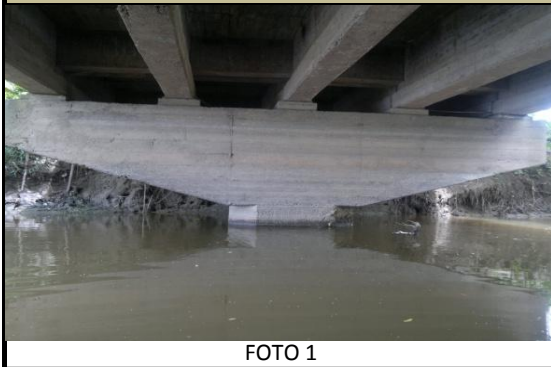
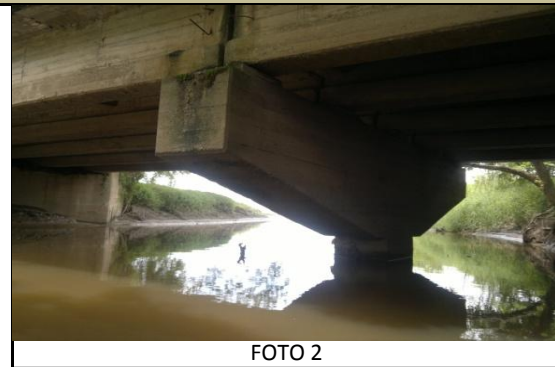
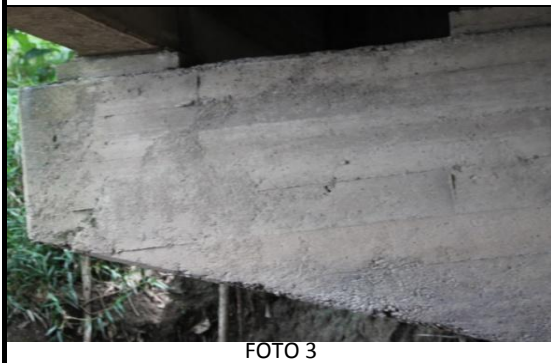
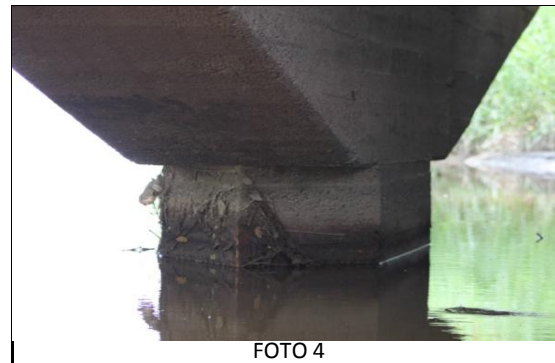
Pila o apoyo central con viga cabezal de amarre en concreto reforzado que permite recibir las cargas que vienen de la superficie a través de las vigas cargueras. En la inspección se observaron hormigueros. Requiere mantenimiento menor con concreto, en el resto de la pila no hay indicios de fallas, grietas o fisuras que muestren algún tipo de falla. Este componente al momento de la inspección se comporta como se diseñó. Se requiere tratamiento superficial de concreto.

1 DAÑO PEQUEÑO PERO REPARACIÓN NO ES NECESARIA (EXCEPTO MANTENIMIENTO MENOR)

TIPO	DESCRIPCIÓN	UNIDAD	CANTIDAD	VALOR UNITARIO	VALOR PARCIAL
31	TRATAMIENTO SUPERFICIAL DE CONCRETO	M2	5	167,679	838,395
TOTAL INTERVENCIÓN					838,395

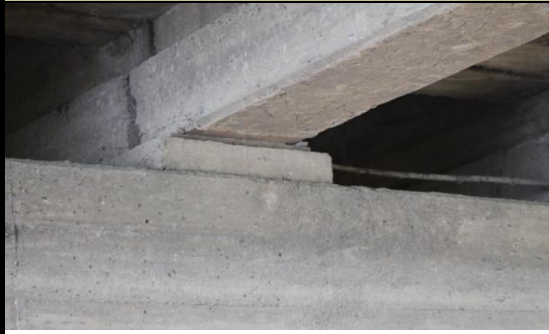
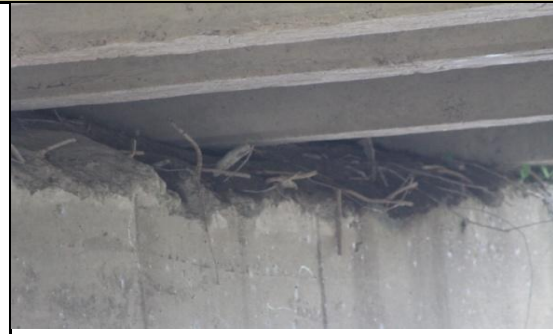
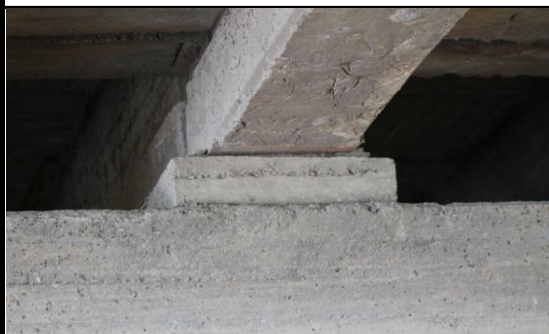
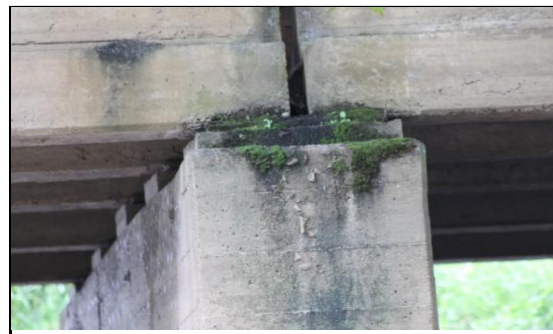
Se ha realizado la revisión de cada uno de los apoyos encontrando que no hay aplastamiento del concreto. Se evidencia infiltración en menor proporción por agua de escorrentía superficial en el apoyo central. El componente presenta un buen desempeño, funciona como se diseñó.

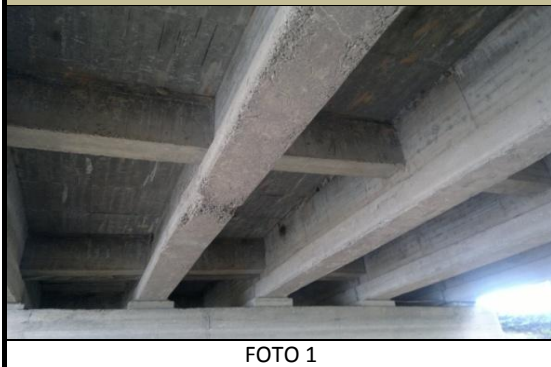
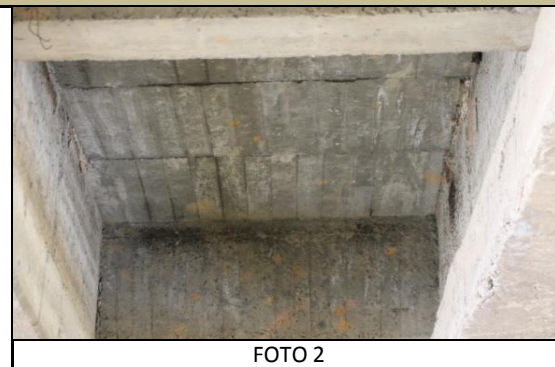
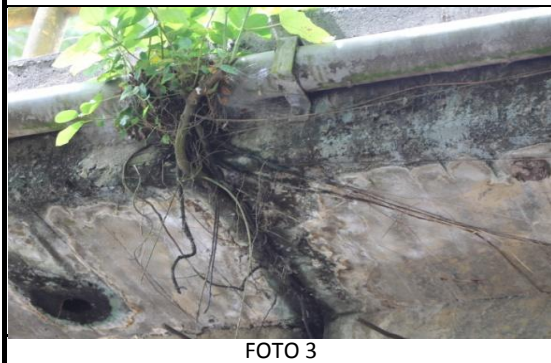
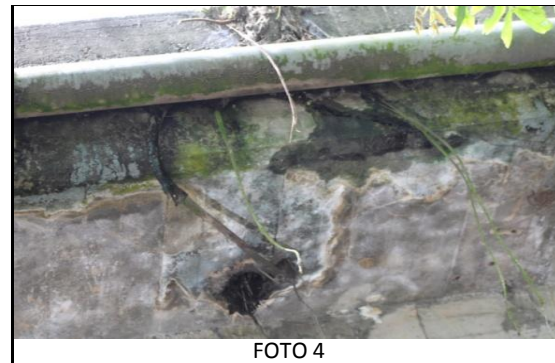
La losa está conformada en concreto reforzado. Funciona como se diseñó, pero se observan irregularidades constructivas a causa de la formaleta, ocasionando hormigueros. Se evidencia exposición del acero de refuerzo en menores proporciones. No hay indicios de fallas. En los costados laterales de la placa se observa infiltración por falta de prolongar los drenes.

3 DAÑO SIGNIFICATIVO, REPARACIÓN NECESARIA MUY PRONTO

TIPO	DESCRIPCIÓN	UNIDAD	CANTIDAD	VALOR UNITARIO	VALOR PARCIAL
31	TRATAMIENTO SUPERFICIAL DE CONCRETO	M2	7.0	182,847	1,279,929
E	REPARACION DE DRENES	UND	8.0	74,147	593,176
TOTAL INTERVENCIÓN					1,873,105

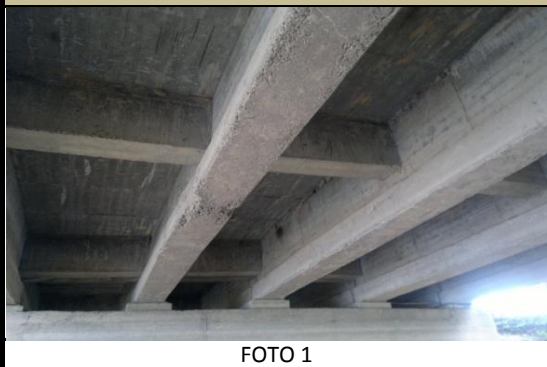
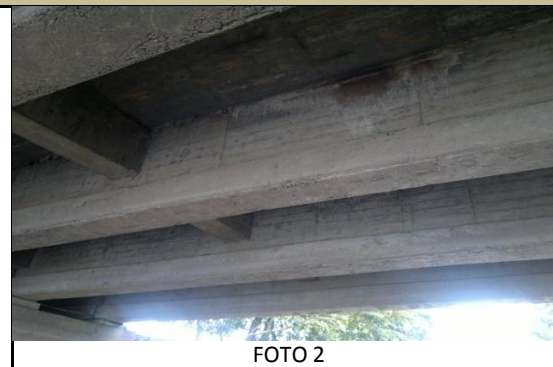
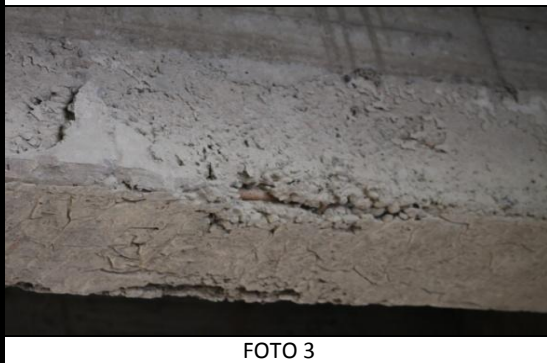
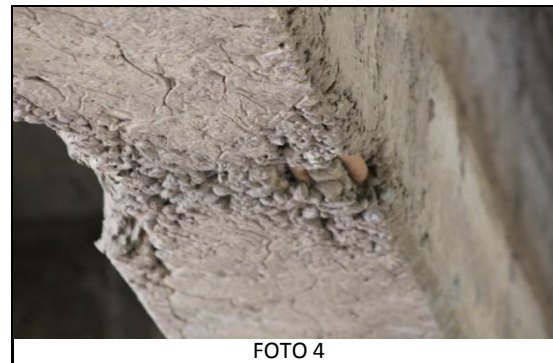
Se observan hormigueros y otros defectos constructivos por mal vibrado del concreto, acero expuesto en vigas No 2 y No 4, se recomienda recubrimiento y reparación menor del concreto.

3 DAÑO SIGNIFICATIVO, REPARACIÓN NECESARIA MUY PRONTO

TIPO	DESCRIPCIÓN	UNIDAD	CANTIDAD	VALOR UNITARIO	VALOR PARCIAL
D	INYECCION DE GRIETAS	ML	2.0	537,554	1,075,108
TOTAL INTERVENCIÓN					1,075,108

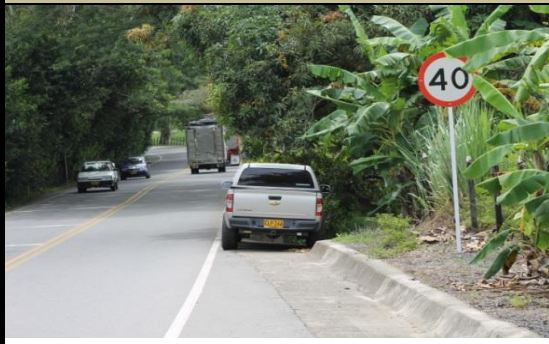
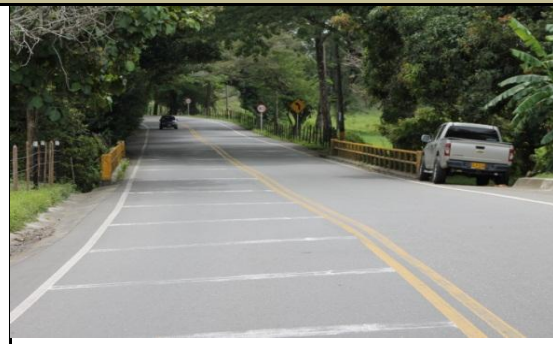
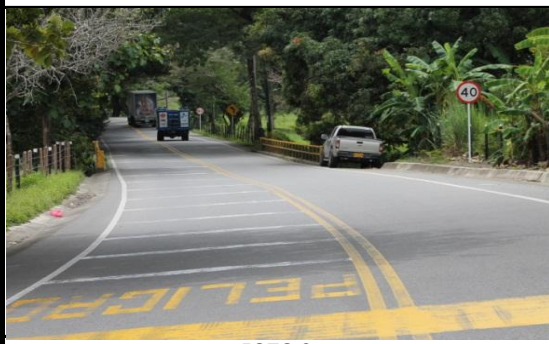
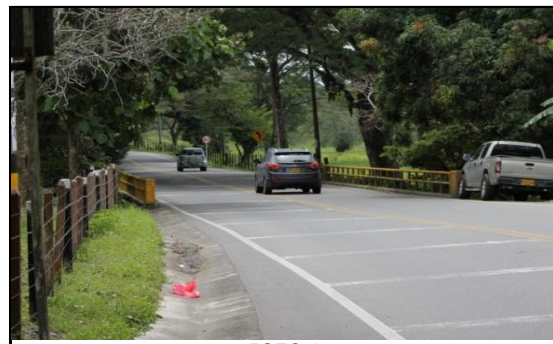
Es necesario colocar señalización vertical ya que el puente no cuenta con señales de aproximación y capacidad de carga. Se recomienda la instalación las señales en cada sentido, al ingreso y a la salida del puente. Solo se observa señalización reglamentaria de límite de velocidad.

2 ALGÚN DAÑO, REPARACIÓN NECESARIA CUANDO SE PRESENTE LA OCASIÓN. EL COMPONENTE FUNCIONA COMO SE DISEÑÓ

TIPO	DESCRIPCIÓN	UNIDAD	CANTIDAD	VALOR UNITARIO	VALOR PARCIAL
92	COLOCACION SEÑAL	UND	4	158,691	634,764
TOTAL INTERVENCIÓN					634,764
