**ESTUDIOS DE INSPECCION E INVENTARIO DE PUENTES
DE LA RED NACIONAL DE CARRETERAS
ZONA OCCIDENTE**

INFORME PUENTE RIO JARDÍN, 01-2512-006.00

PR 32+673

**CARRETERA TARAZÁ - CAUCASIA
DEPARTAMENTO DE ANTIOQUIA**

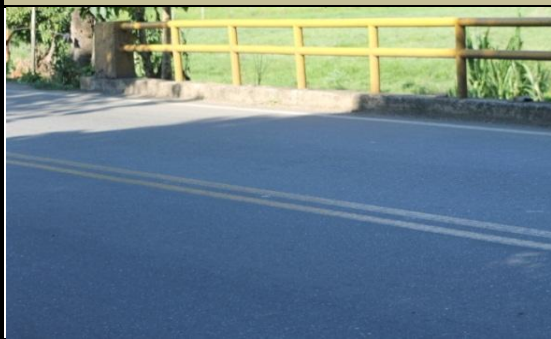
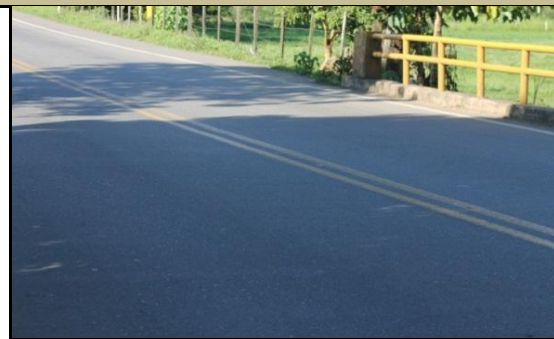
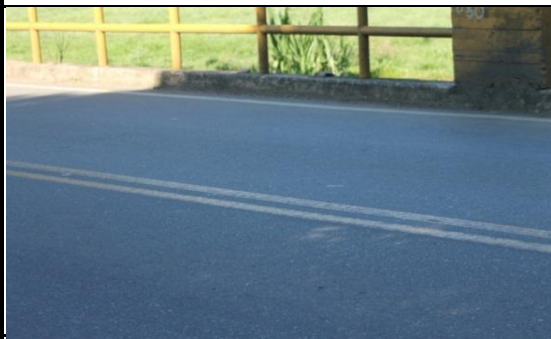
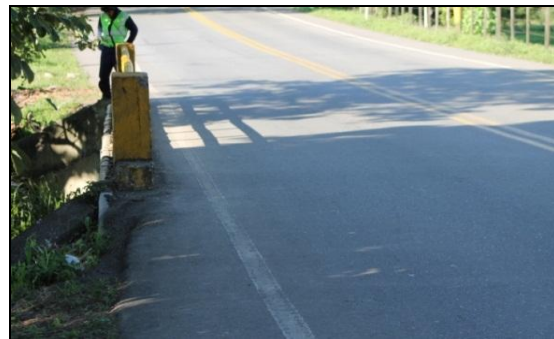
La superficie de rodadura del puente es en asfalto. Se observa en buen estado, no hay fisuras ni descomposición de la carpeta asfáltica.
 La señalización horizontal se encuentra en buen estado.

0 SIN DAÑO O DAÑO INSIGNIFICANTE

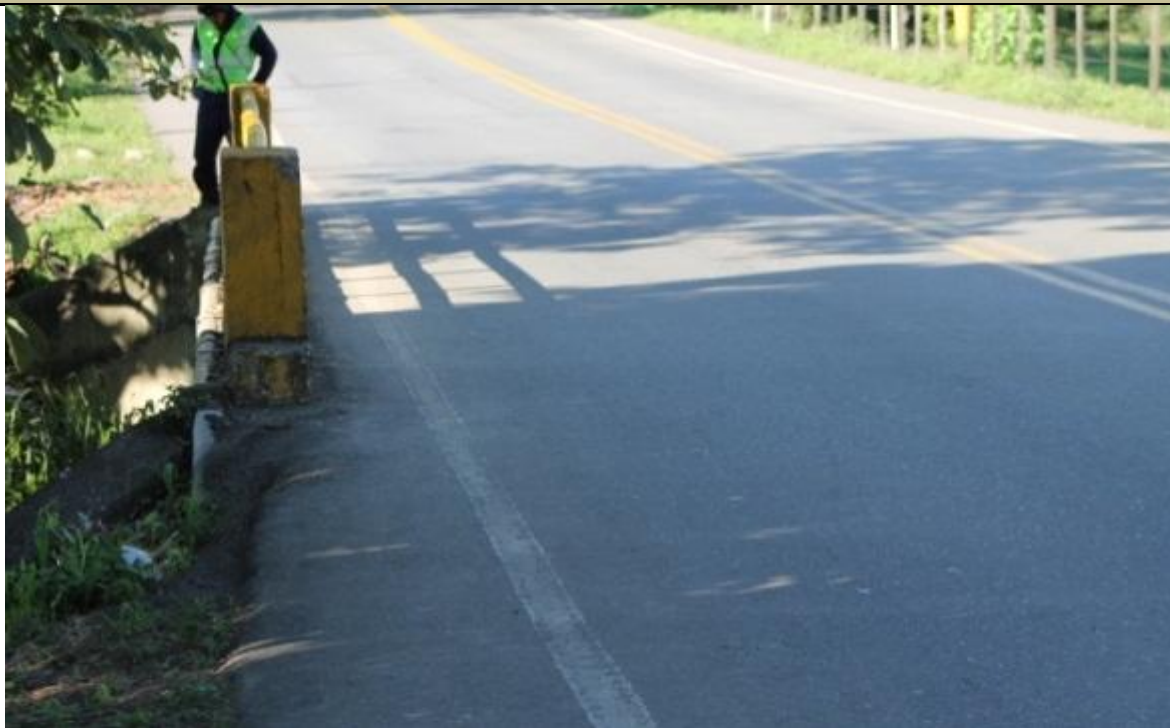
FOTO 1

No se observa dispositivo de junta de expansión, si esta existe se encuentra debajo de la carpeta asfáltica. No hay presencia de humedad en la parte inferior, por lo que se puede deducir que funciona adecuadamente.

0 SIN DAÑO O DAÑO INSIGNIFICANTE

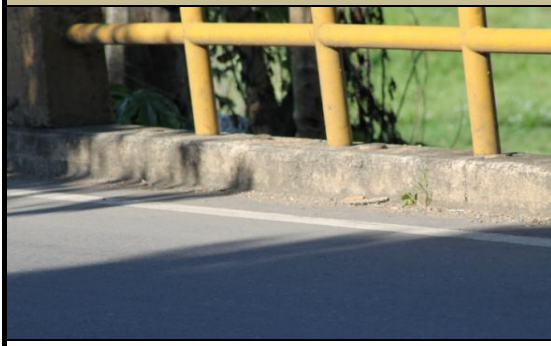
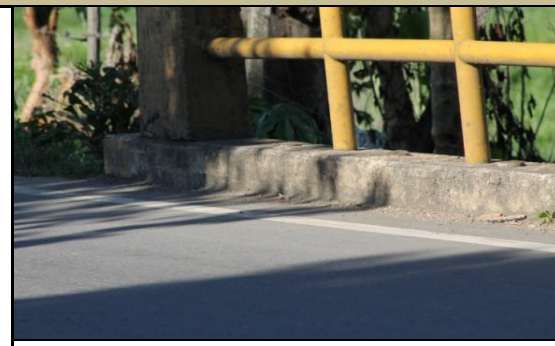
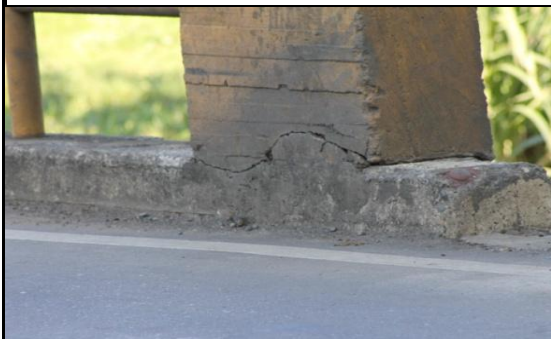
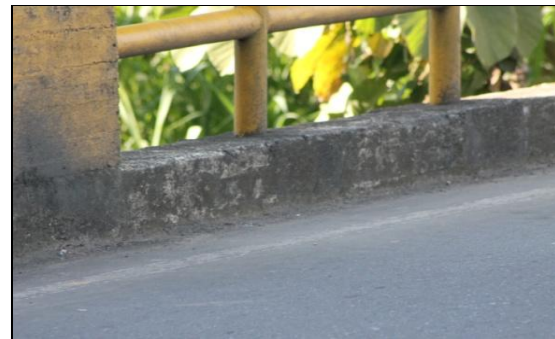
No se evidencia la existencia de andenes en el recorrido del puente, existen bordillo en los costados laterales acompañando las barandas metálicas. No se observa pérdida de sección en los bordillos. Se requiere pintura luminosa de bordillos dado que el puente se encuentra en curva, mejorando así las condiciones de visibilidad del puente para los vehículos que transitan en la noche.

1 DAÑO PEQUEÑO PERO REPARACIÓN NO ES NECESARIA (EXCEPTO MANTENIMIENTO MENOR)

TIPO	DESCRIPCIÓN	UNIDAD	CANTIDAD	VALOR UNITARIO	VALOR PARCIAL
10	LIMPIEZA	ML	1	2,294	2,294
34	PINTURA DE CONCRETO	ML	1	17,790	17,790
TOTAL INTERVENCIÓN					20,084

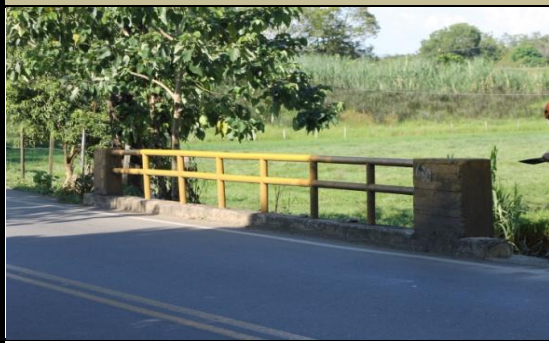
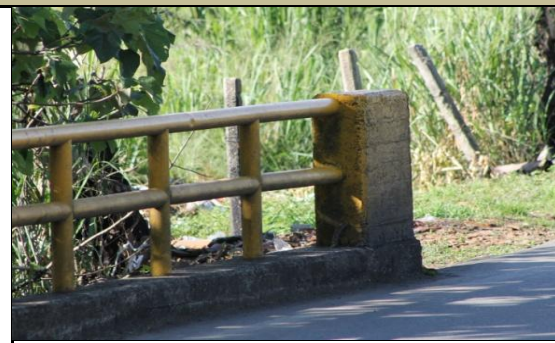
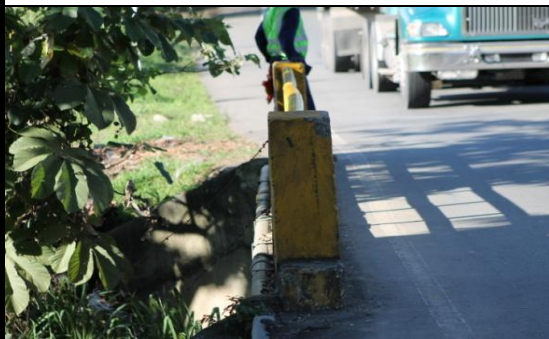
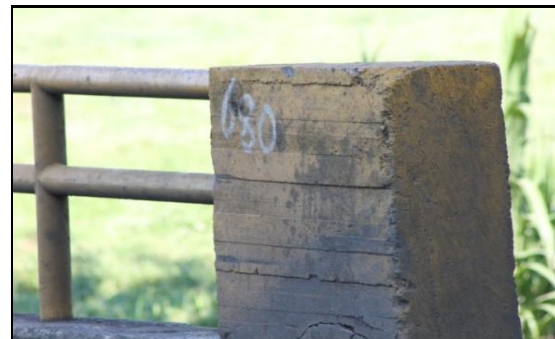
Barandas metálicas sobre bordillo en concreto en la longitud total de la superficie del puente, las barandas se encuentran en buen estado. No se evidencian impactos, perdidas de sección por corrosión, soldaduras fracturadas ni apoyos deteriorados. Se requiere pintura de barandas metálicas como mantenimiento rutinario y reparación menor de concreto.

2 ALGÚN DAÑO, REPARACIÓN NECESARIA CUANDO SE PRESENTE LA OCASIÓN. EL COMPONENTE FUNCIONA COMO SE DISEÑÓ

TIPO	DESCRIPCIÓN	UNIDAD	CANTIDAD	VALOR UNITARIO	VALOR PARCIAL
30	REPARACION DE CONCRETO	ML	24	293,813	7,051,512
10	LIMPIEZA	ML	1	4,516	4,516
40	PINTURA DE ACERO	ML	1	25,784	25,784
TOTAL INTERVENCIÓN					7,081,812

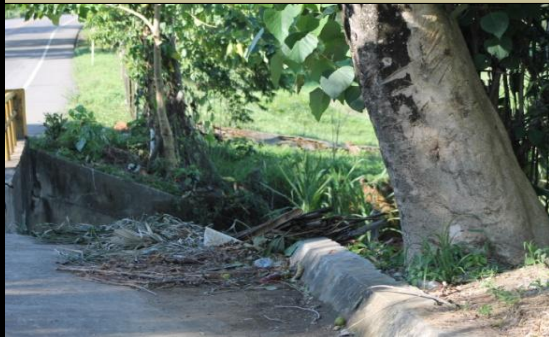
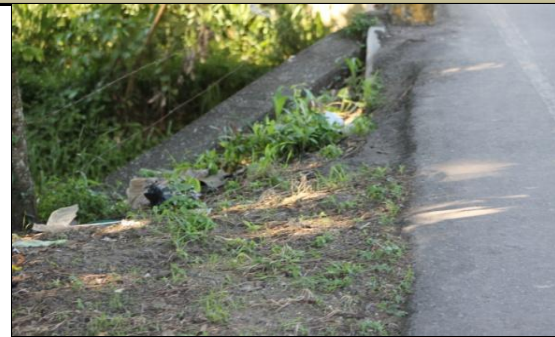
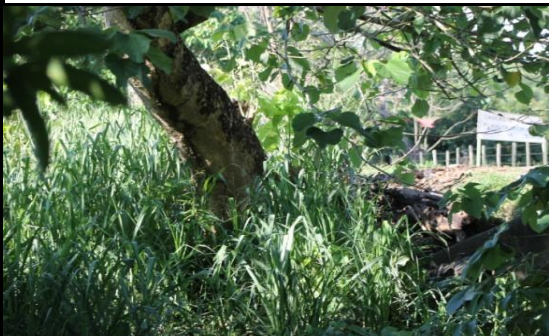
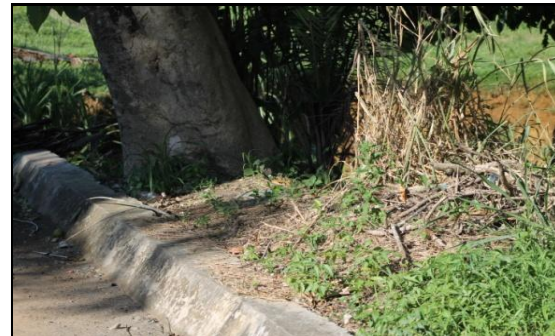
Se observan taludes consolidados, pero con alta vegetación. No se observan alteraciones que comprometan la estabilidad de los estribos. Pero se requieren cunetas que permitan el manejo de las aguas de escorrentía superficial que corren sobre la vía.

3 DAÑO SIGNIFICATIVO, REPARACIÓN NECESARIA MUY PRONTO

TIPO	DESCRIPCIÓN	UNIDAD	CANTIDAD	VALOR UNITARIO	VALOR PARCIAL
D	CONSTRUCCION DE CUNETAS	ML	20	126,480	2,529,600
TOTAL INTERVENCIÓN					2,529,600

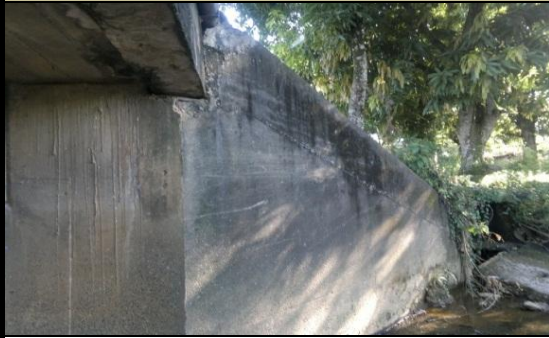
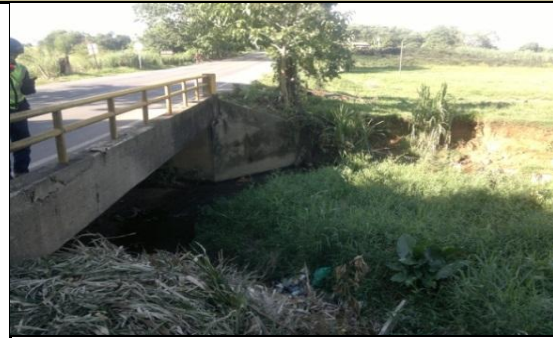
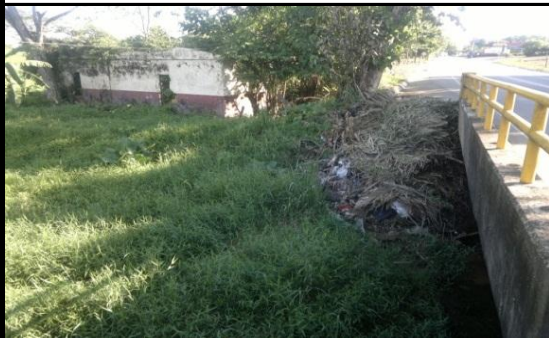
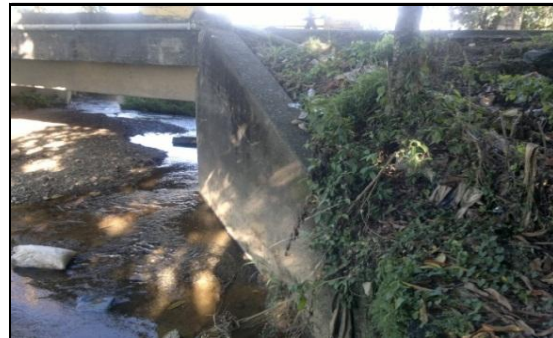
El puente presenta aletas en concreto. Su estado actual al momento de la inspección es bueno, el estado de conservación de los materiales no muestra indicios de falla o rotura, estas se encuentran integradas al estribo. Hay excesiva vegetación que asciende paralelamente a la estructura. A simple vista no hay daños aparentes en este componente, pero se requiere limpieza.

1 DAÑO PEQUEÑO PERO REPARACIÓN NO ES NECESARIA (EXCEPTO MANTENIMIENTO MENOR)

TIPO	DESCRIPCIÓN	UNIDAD	CANTIDAD	VALOR UNITARIO	VALOR PARCIAL
10	LIMPIEZA	M2	20	10,755	215,100
TOTAL INTERVENCIÓN					215,100

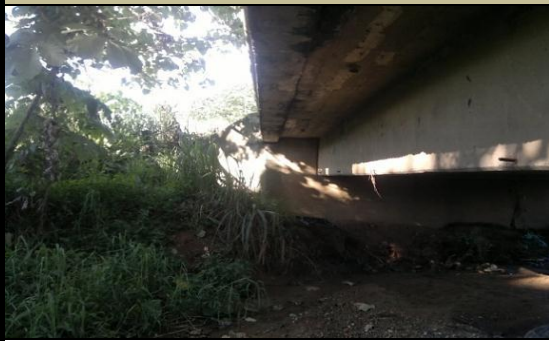
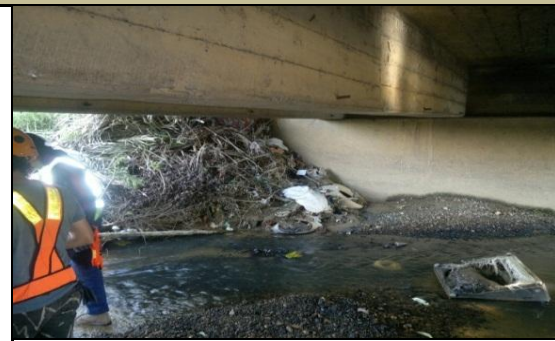
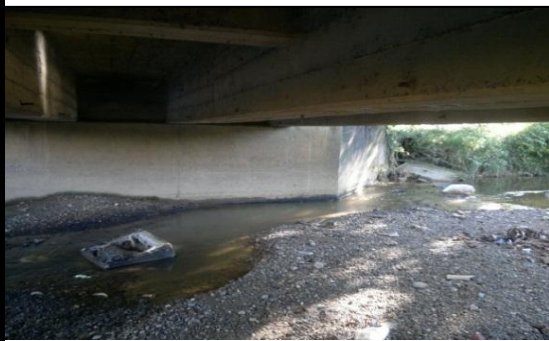
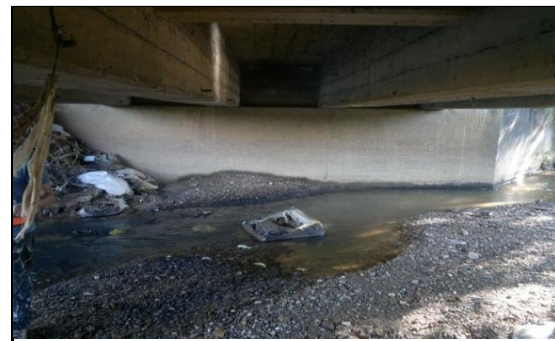
El estado actual de los estribos es aceptable. No se evidencian rupturas en el concreto, ni algún otro indicio de fallas que comprometan la estabilidad de los componente. Se observa infiltración de agua sobre los estribos. El componente funciona como se diseñó. Requiere limpieza.

1	DAÑO PEQUEÑO PERO REPARACIÓN NO ES NECESARIA (EXCEPTO MANTENIMIENTO MENOR)
---	--

TIPO	DESCRIPCIÓN	UNIDAD	CANTIDAD	VALOR UNITARIO	VALOR PARCIAL
10	LIMPIEZA	M2	30.0	11,699	350,970
TOTAL INTERVENCIÓN					350,970

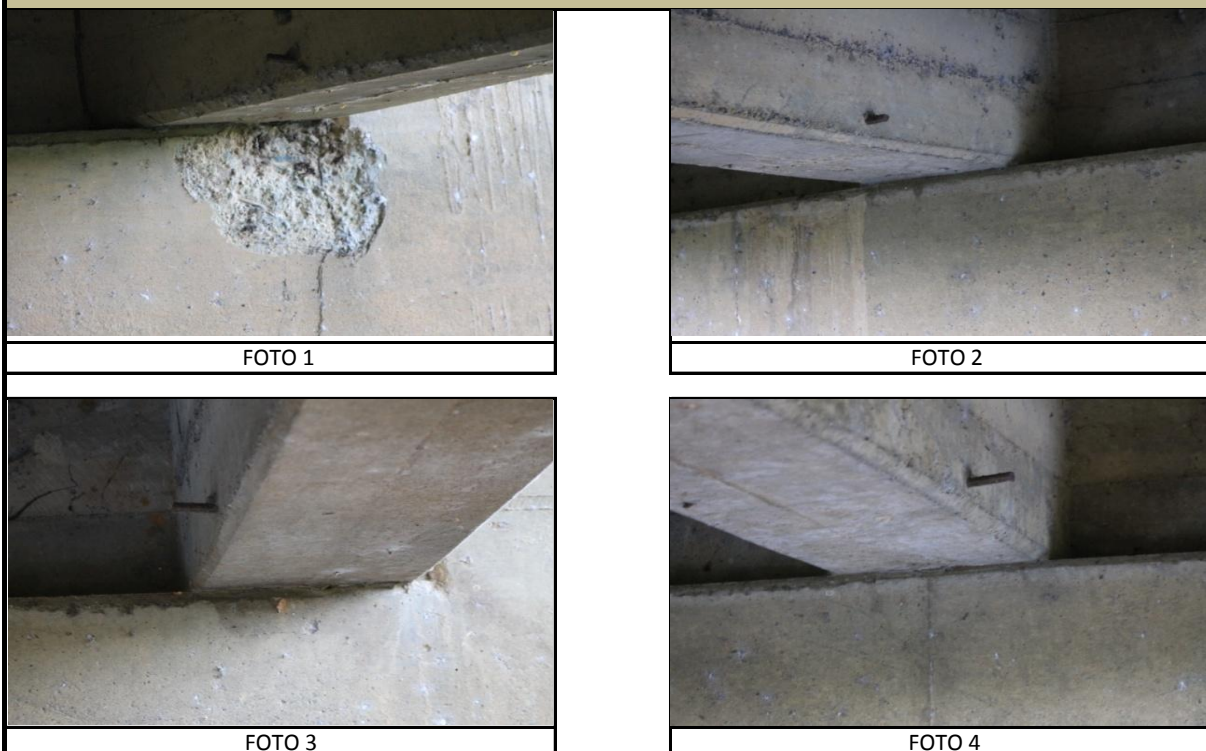
Se ha realizado la revisión de cada uno de los apoyos, encontrando desprendimientos en el apoyo No 4. El resto de los apoyos no muestran fisuras por el aplastamiento del concreto. Se evidencia infiltración en menor proporción por agua de escorrentía superficial. El componente presenta un buen desempeño, funciona como se diseñó. Requiere reparación de concreto.

2 ALGÚN DAÑO, REPARACIÓN NECESARIA CUANDO SE PRESENTE LA OCASIÓN. EL COMPONENTE FUNCIONA COMO SE DISEÑÓ

TIPO	DESCRIPCIÓN	UNIDAD	CANTIDAD	VALOR UNITARIO	VALOR PARCIAL
30	REPARACION DE CONCRETO	ML	1.0	486,151	486,151
TOTAL INTERVENCIÓN					486,151

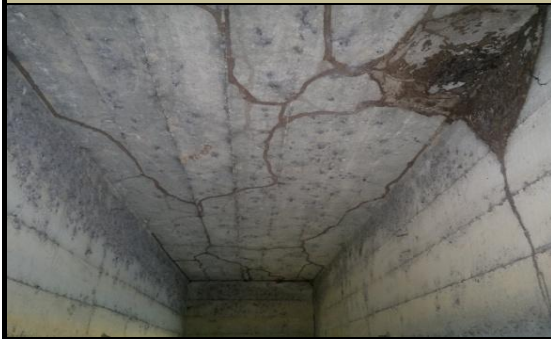
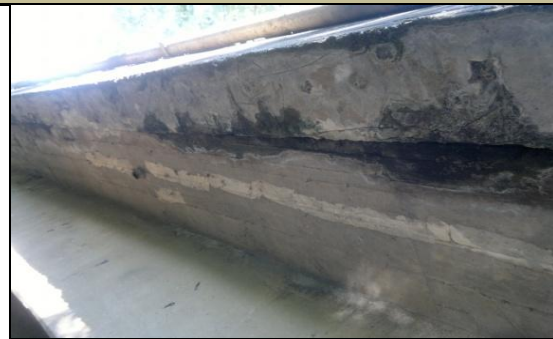
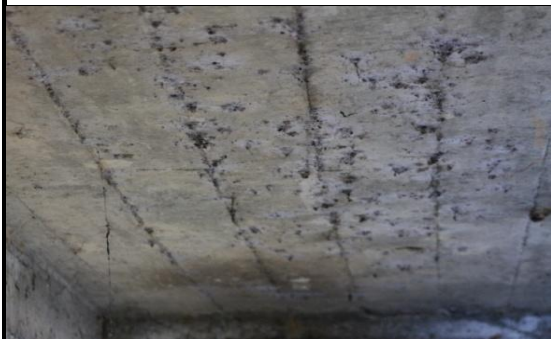
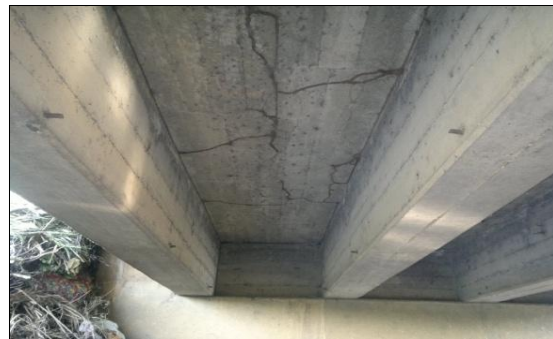
Se ha inspeccionado la losa en todo el recorrido de la estructura del puente, observando buenos acabados, no se evidencia acero expuesto ni corrosión por infiltración desde la superficie, tampoco se parecían fisuras ni grietas. Solo requiere mantenimiento menor por acero expuesto en menor proporción, y fisuras en los costados laterales de la placa.

1 DAÑO PEQUEÑO PERO REPARACIÓN NO ES NECESARIA (EXCEPTO MANTENIMIENTO MENOR)

TIPO	DESCRIPCIÓN	UNIDAD	CANTIDAD	VALOR UNITARIO	VALOR PARCIAL
31	TRATAMIENTO SUPERFICIAL DE CONCRETO	M2	12.0	182,847	2,194,164
TOTAL INTERVENCIÓN					2,194,164

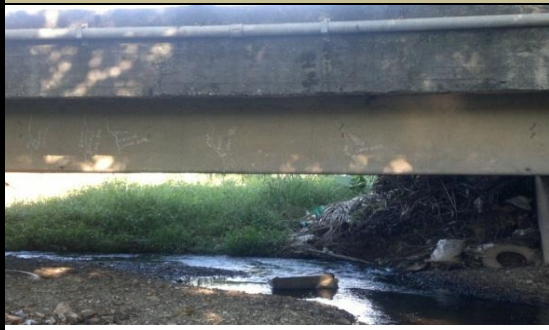
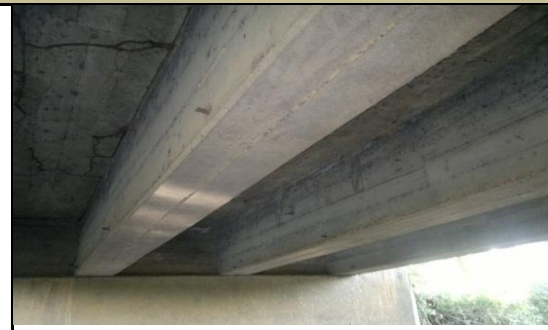
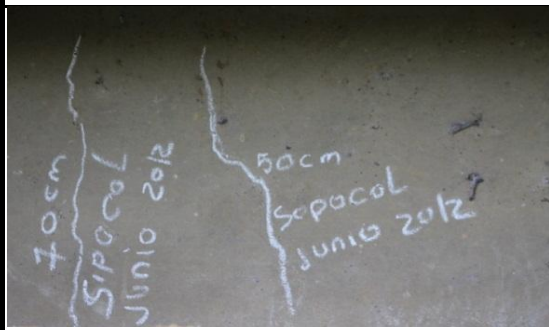
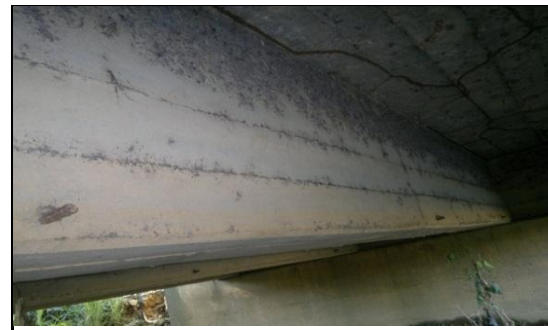
Vigas en concreto fundidas en sitio. Se observan fisuras generalizadas de 0.2 mm en la viga No 1,2,3 y 4, requiere monitoreo constante e inyección de fisuras.

3 DAÑO SIGNIFICATIVO, REPARACIÓN NECESARIA MUY PRONTO

TIPO	DESCRIPCIÓN	UNIDAD	CANTIDAD	VALOR UNITARIO	VALOR PARCIAL
D	INYECCION DE GRIETAS	ML	4.0	537,554	2,150,216
TOTAL INTERVENCIÓN					2,150,216

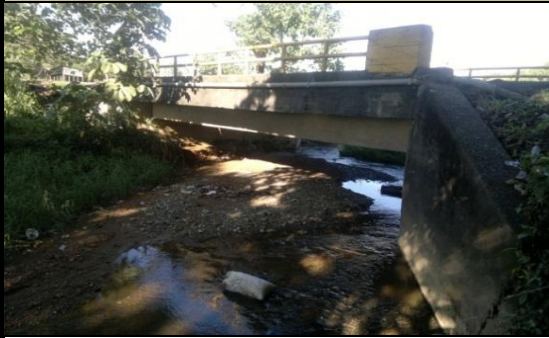
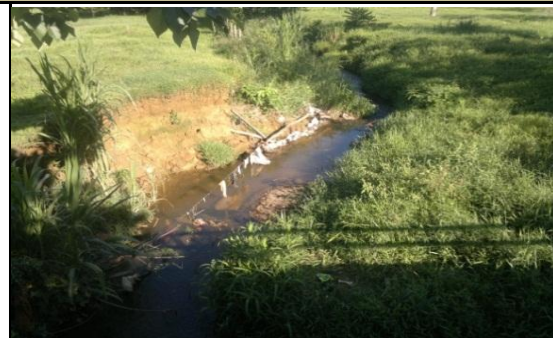
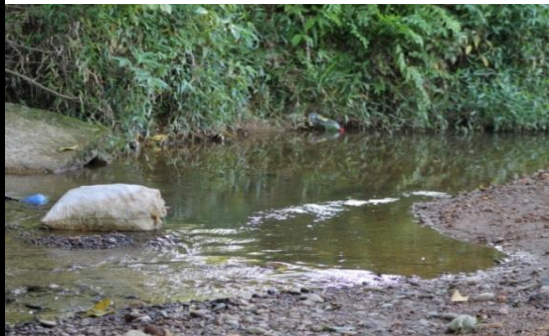
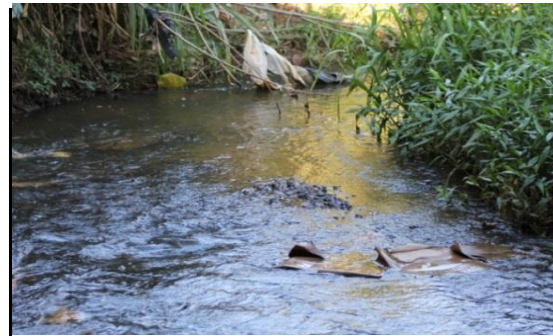
La corriente de agua en el afluente posee poco caudal al momento de la inspección, no se observa erosión ni movimiento de sedimento por la corriente natural del río. El cauce del río no parece presentar amenaza a la estructura de concreto. El cauce se encuentra contaminado por basuras.

1	DAÑO PEQUEÑO PERO REPARACIÓN NO ES NECESARIA (EXCEPTO MANTENIMIENTO MENOR)
---	--

TIPO	DESCRIPCIÓN	UNIDAD	CANTIDAD	VALOR UNITARIO	VALOR PARCIAL
10	LIMPIEZA	M2	60	7,005	420,300
TOTAL INTERVENCIÓN					420,300

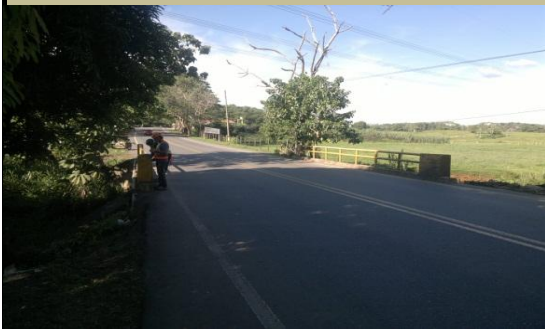
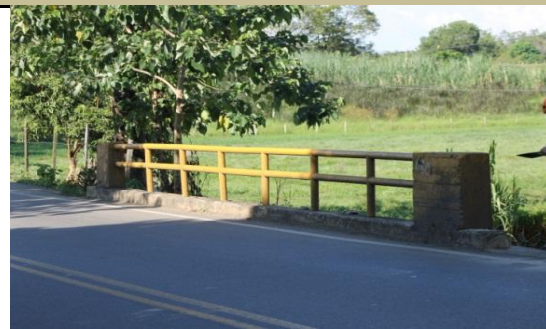
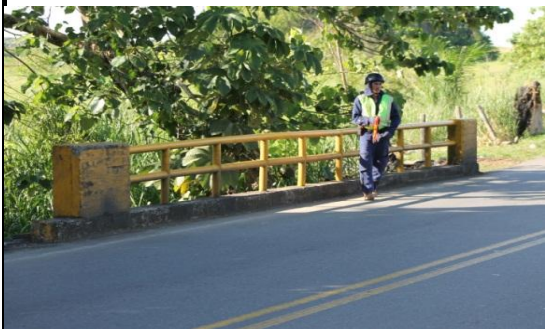
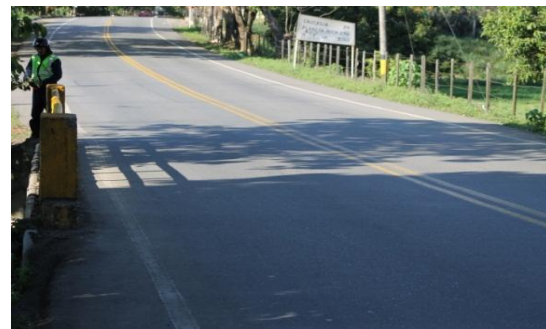
El puente en el momento de la inspección no presenta ningún tipo de señalización vertical. Es de vital importancia el uso de la señalización en la vía y aún más cuando el puente está construido en una curva. Estos componentes deben ser instalados con el fin específico de que el conductor tenga precaución al entrar en la curva
 Se recomienda la instalación de la señalización de acceso a puente, velocidad máxima y capacidad de carga. Además la reparación de una señal caída.

3 DAÑO SIGNIFICATIVO, REPARACIÓN NECESARIA MUY PRONTO

TIPO	DESCRIPCIÓN	UNIDAD	CANTIDAD	VALOR UNITARIO	VALOR PARCIAL
A	REPARACION DE SEÑALES	UND	1	57,723	57,723
92	COLOCACION SEÑAL	UND	4	158,691	634,764
TOTAL INTERVENCIÓN					692,487

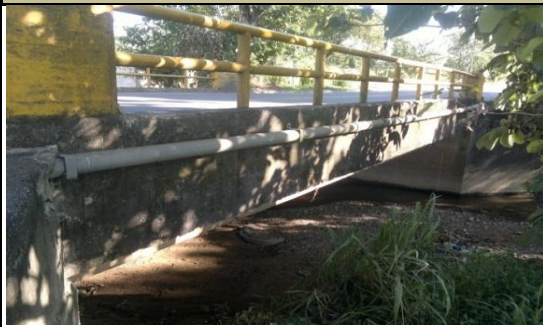
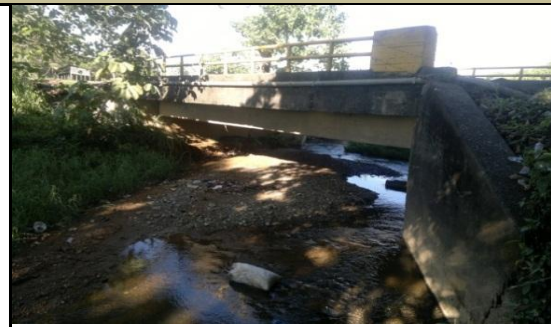
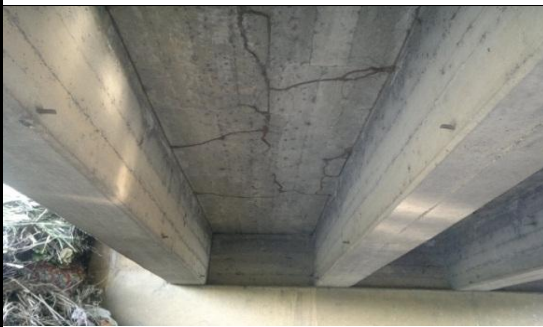
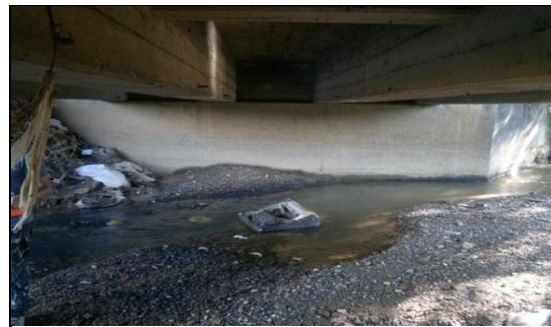
La estructura del puente se encuentra en buenas condiciones los elementos portantes como, vigas de carga, placa, y estribos en los extremos, funcionan en óptimas condiciones, las vigas de la superestructura presentan algunas inconsistencias que requieren de monitoreo constante e inyección. El puente producto de este informe se califica como 3 puesto que las vigas requieren tratamiento especial y monitoreo constante.

3 DAÑO SIGNIFICATIVO, REPARACIÓN NECESARIA MUY PRONTO
